TECHNICKÁ SPRÁVA Z PRIESKUMU Pavilón C

Názov stavby: Dopracovanie PD stavby Modernizácia a rekonštrukcia MŠ
Okružná, Levice

Objekt: PAVILÓN C

Časť: STATIKA

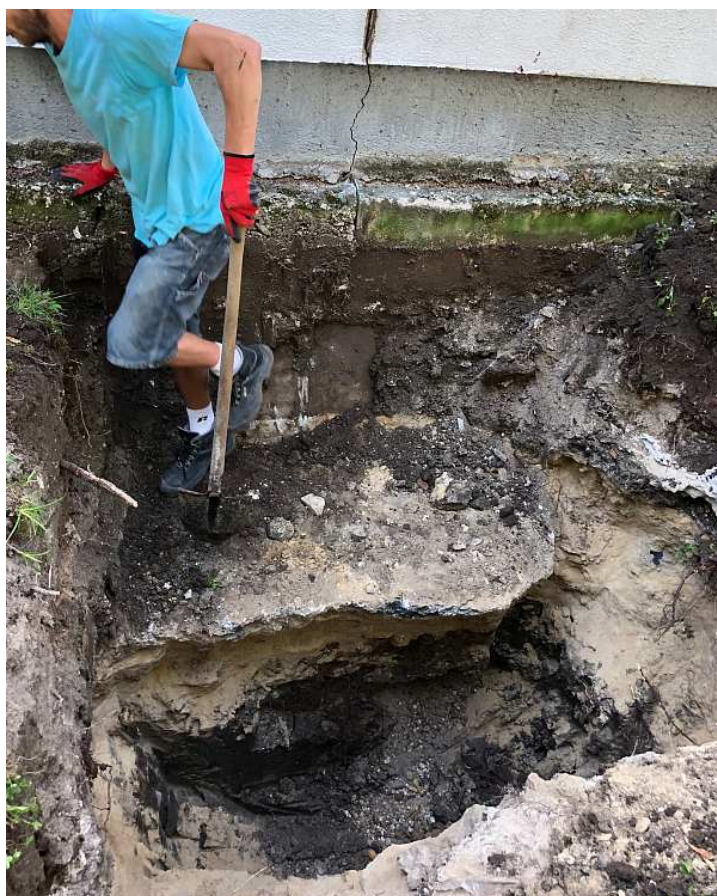
Foto sondy:

Kopaná sonda sa vyhotovila pomocou malej mechanizácie (stroj UNC) a ručného dočistenia betónových konštrukcii základovej pätky a základového pásu.

Slúžila hlavne pre zistenie skutočných rozmerov základových konštrukcii aj rozmerov štrkového vankúša pod základovou pätkou. Hĺbka vankúša sa zisťovala ručnou penetračnou metódou. Ďalej slúžila na vizuálne zistenie stavu a funkčnosti základov.

Jestvujúce rozmery konštrukcie pätky a štrkového vankúša sú vo výkrese č. 02: ZÁKLADY- zosilnenie. Je potrebné prepočítať únosnosť základových pätiiek so zistenými hodnotami ich rozmerov a so zistenými hodnotami únosnosti zemín v inžiniersko-geologickom prieskume.

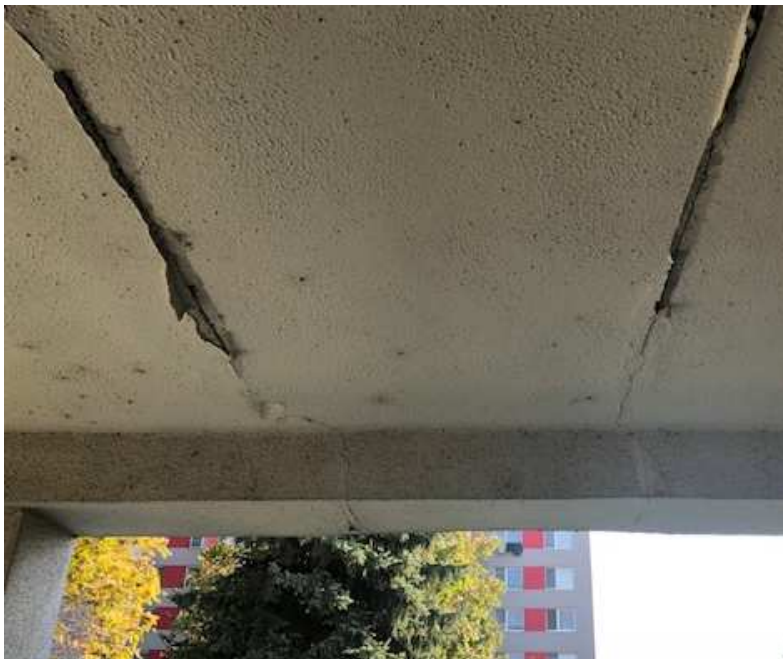
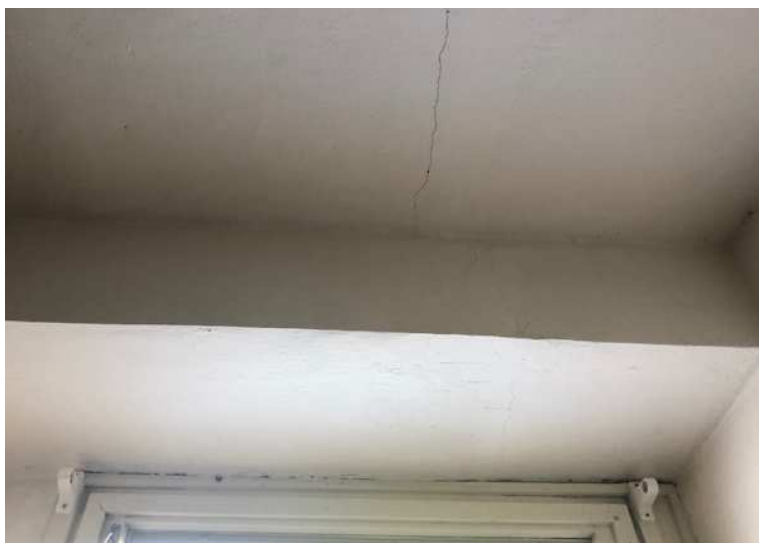
Trhlina v montážnom spoji prievlaku a v príľahlom spoji stropných panelov:

V mieste trhlín na nosných prievlakoch skeletu (a príľahlých spojoch stropných panelov) je montážny styk prievlakov. Trhliny vznikli v týchto miestach vzájomným pootočením prievlakov vplyvom nerovnomerného poklesu skeletu. Nie sú porušené samotné nosné konštrukcie prievlakov.

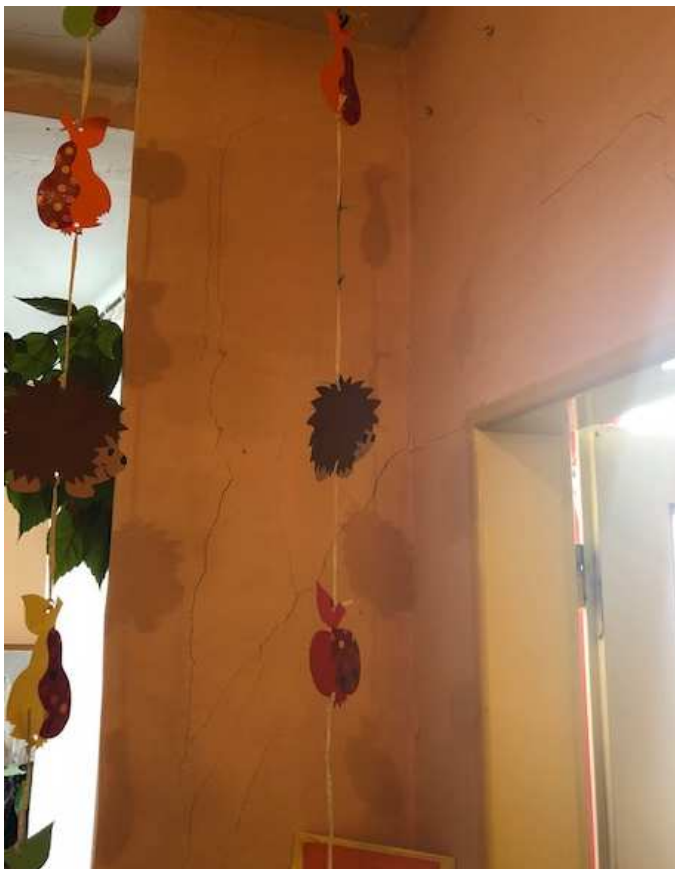
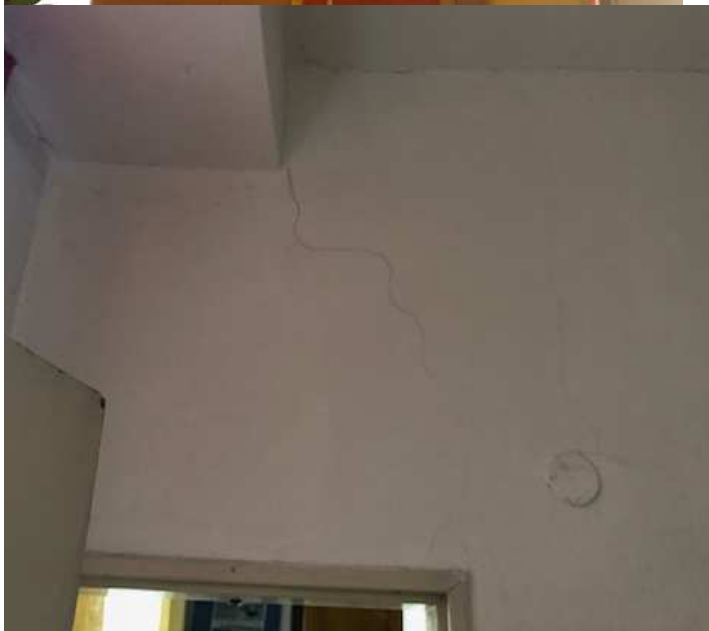
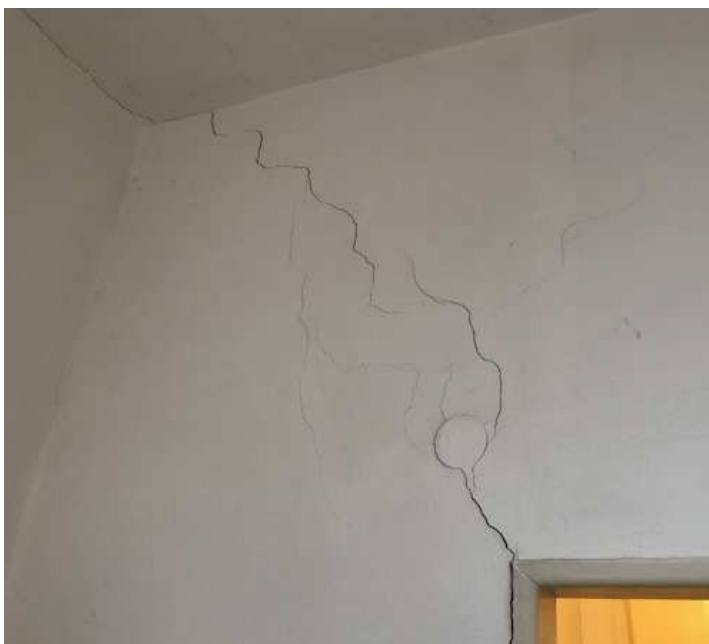
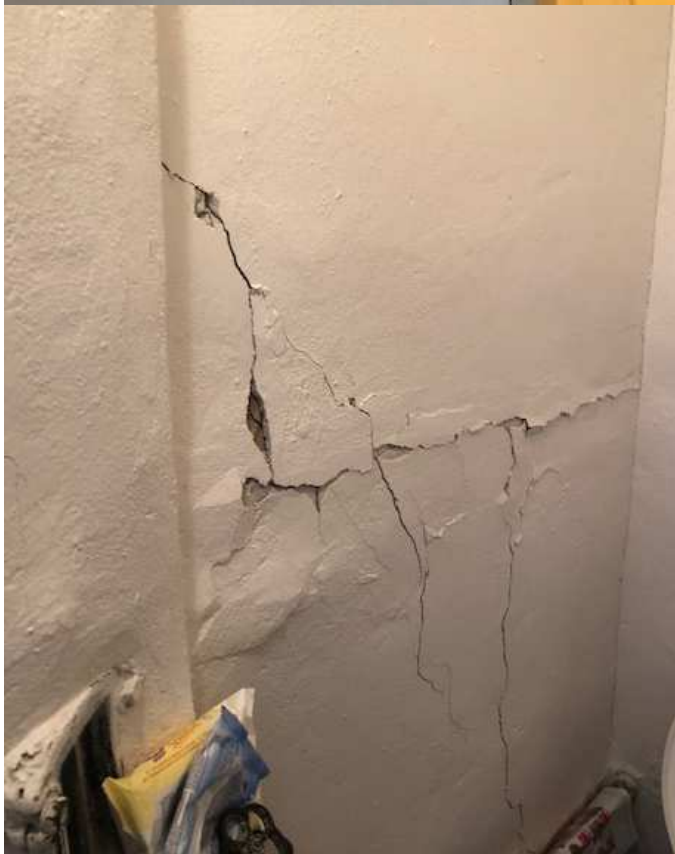
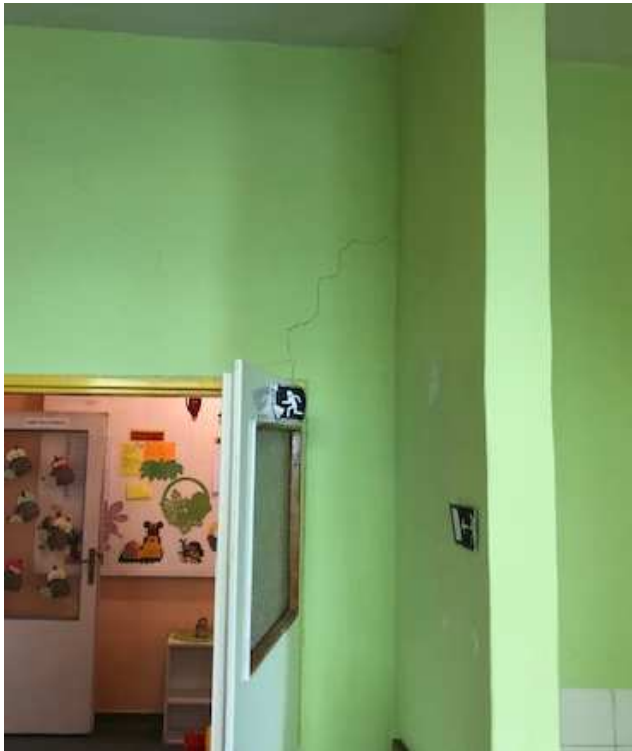
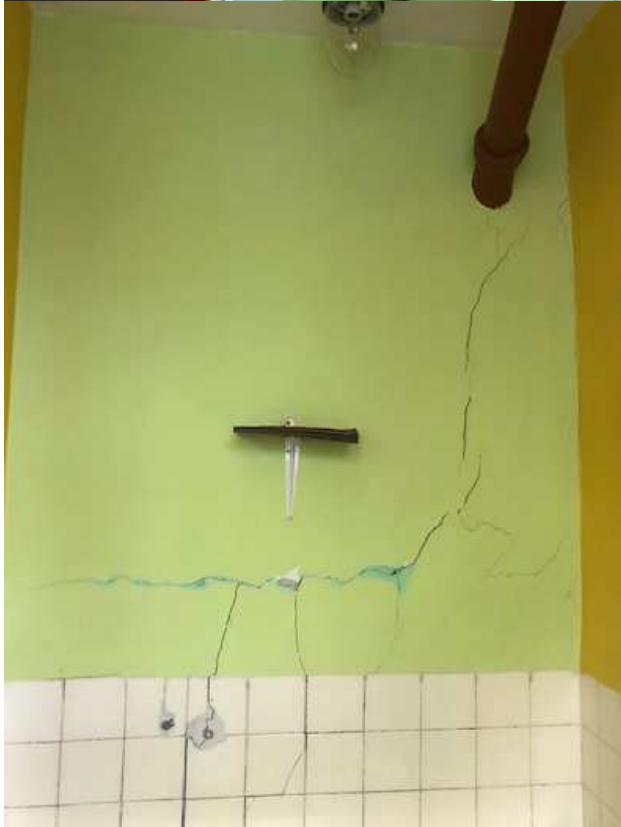
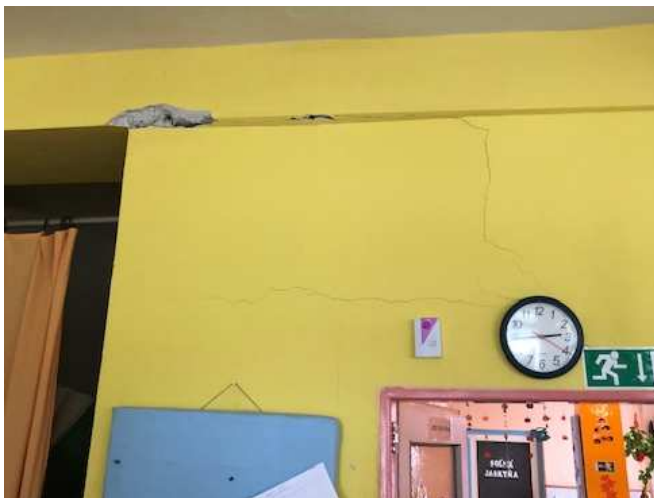
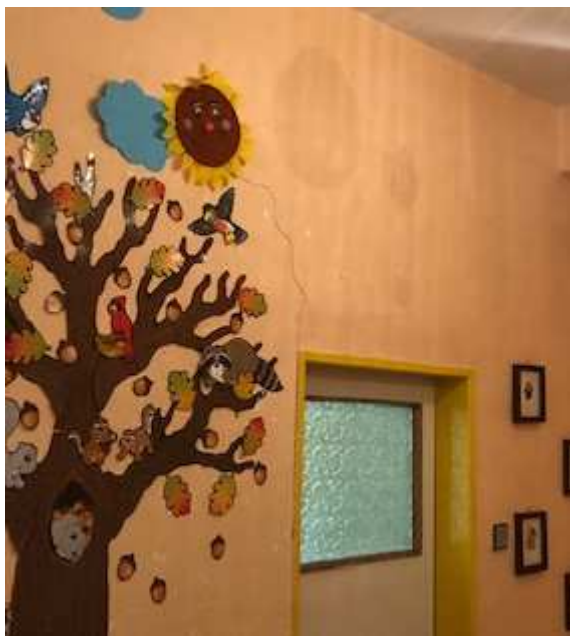
Trhliny v priečkach od sadania podkladového betónu:

Trhliny v nenosných priečkach sú od sadania podkladového betónu. Podložie podkladového betónu môže byť málo zhutnené a podmývané poškodenou kanalizáciou.

- **vyhotoviť nové ležaté rozvody kanalizácie pod podkladovými betónmi – súčasné sú po životnosti, sú poškodené a svojím stavom vážne poškodzujú statiku objektu,**
- vyspádovanie terénu od objektu.

Vzhľadom na celkový stav podláh prízemnia – sadnuté a vysoko pravdepodobne s potrhanými izoláciami (čomu nasvedčuje zápach v interiéri), pre dlhodobé riešenie odporúčam vybúrať -konštrukcie podláh aj s tepelnými kanálmi. Podložie zhutniť, vybudovať nové podlahy aj so zateplením a rozvody kúrenia viesť pod stropom.

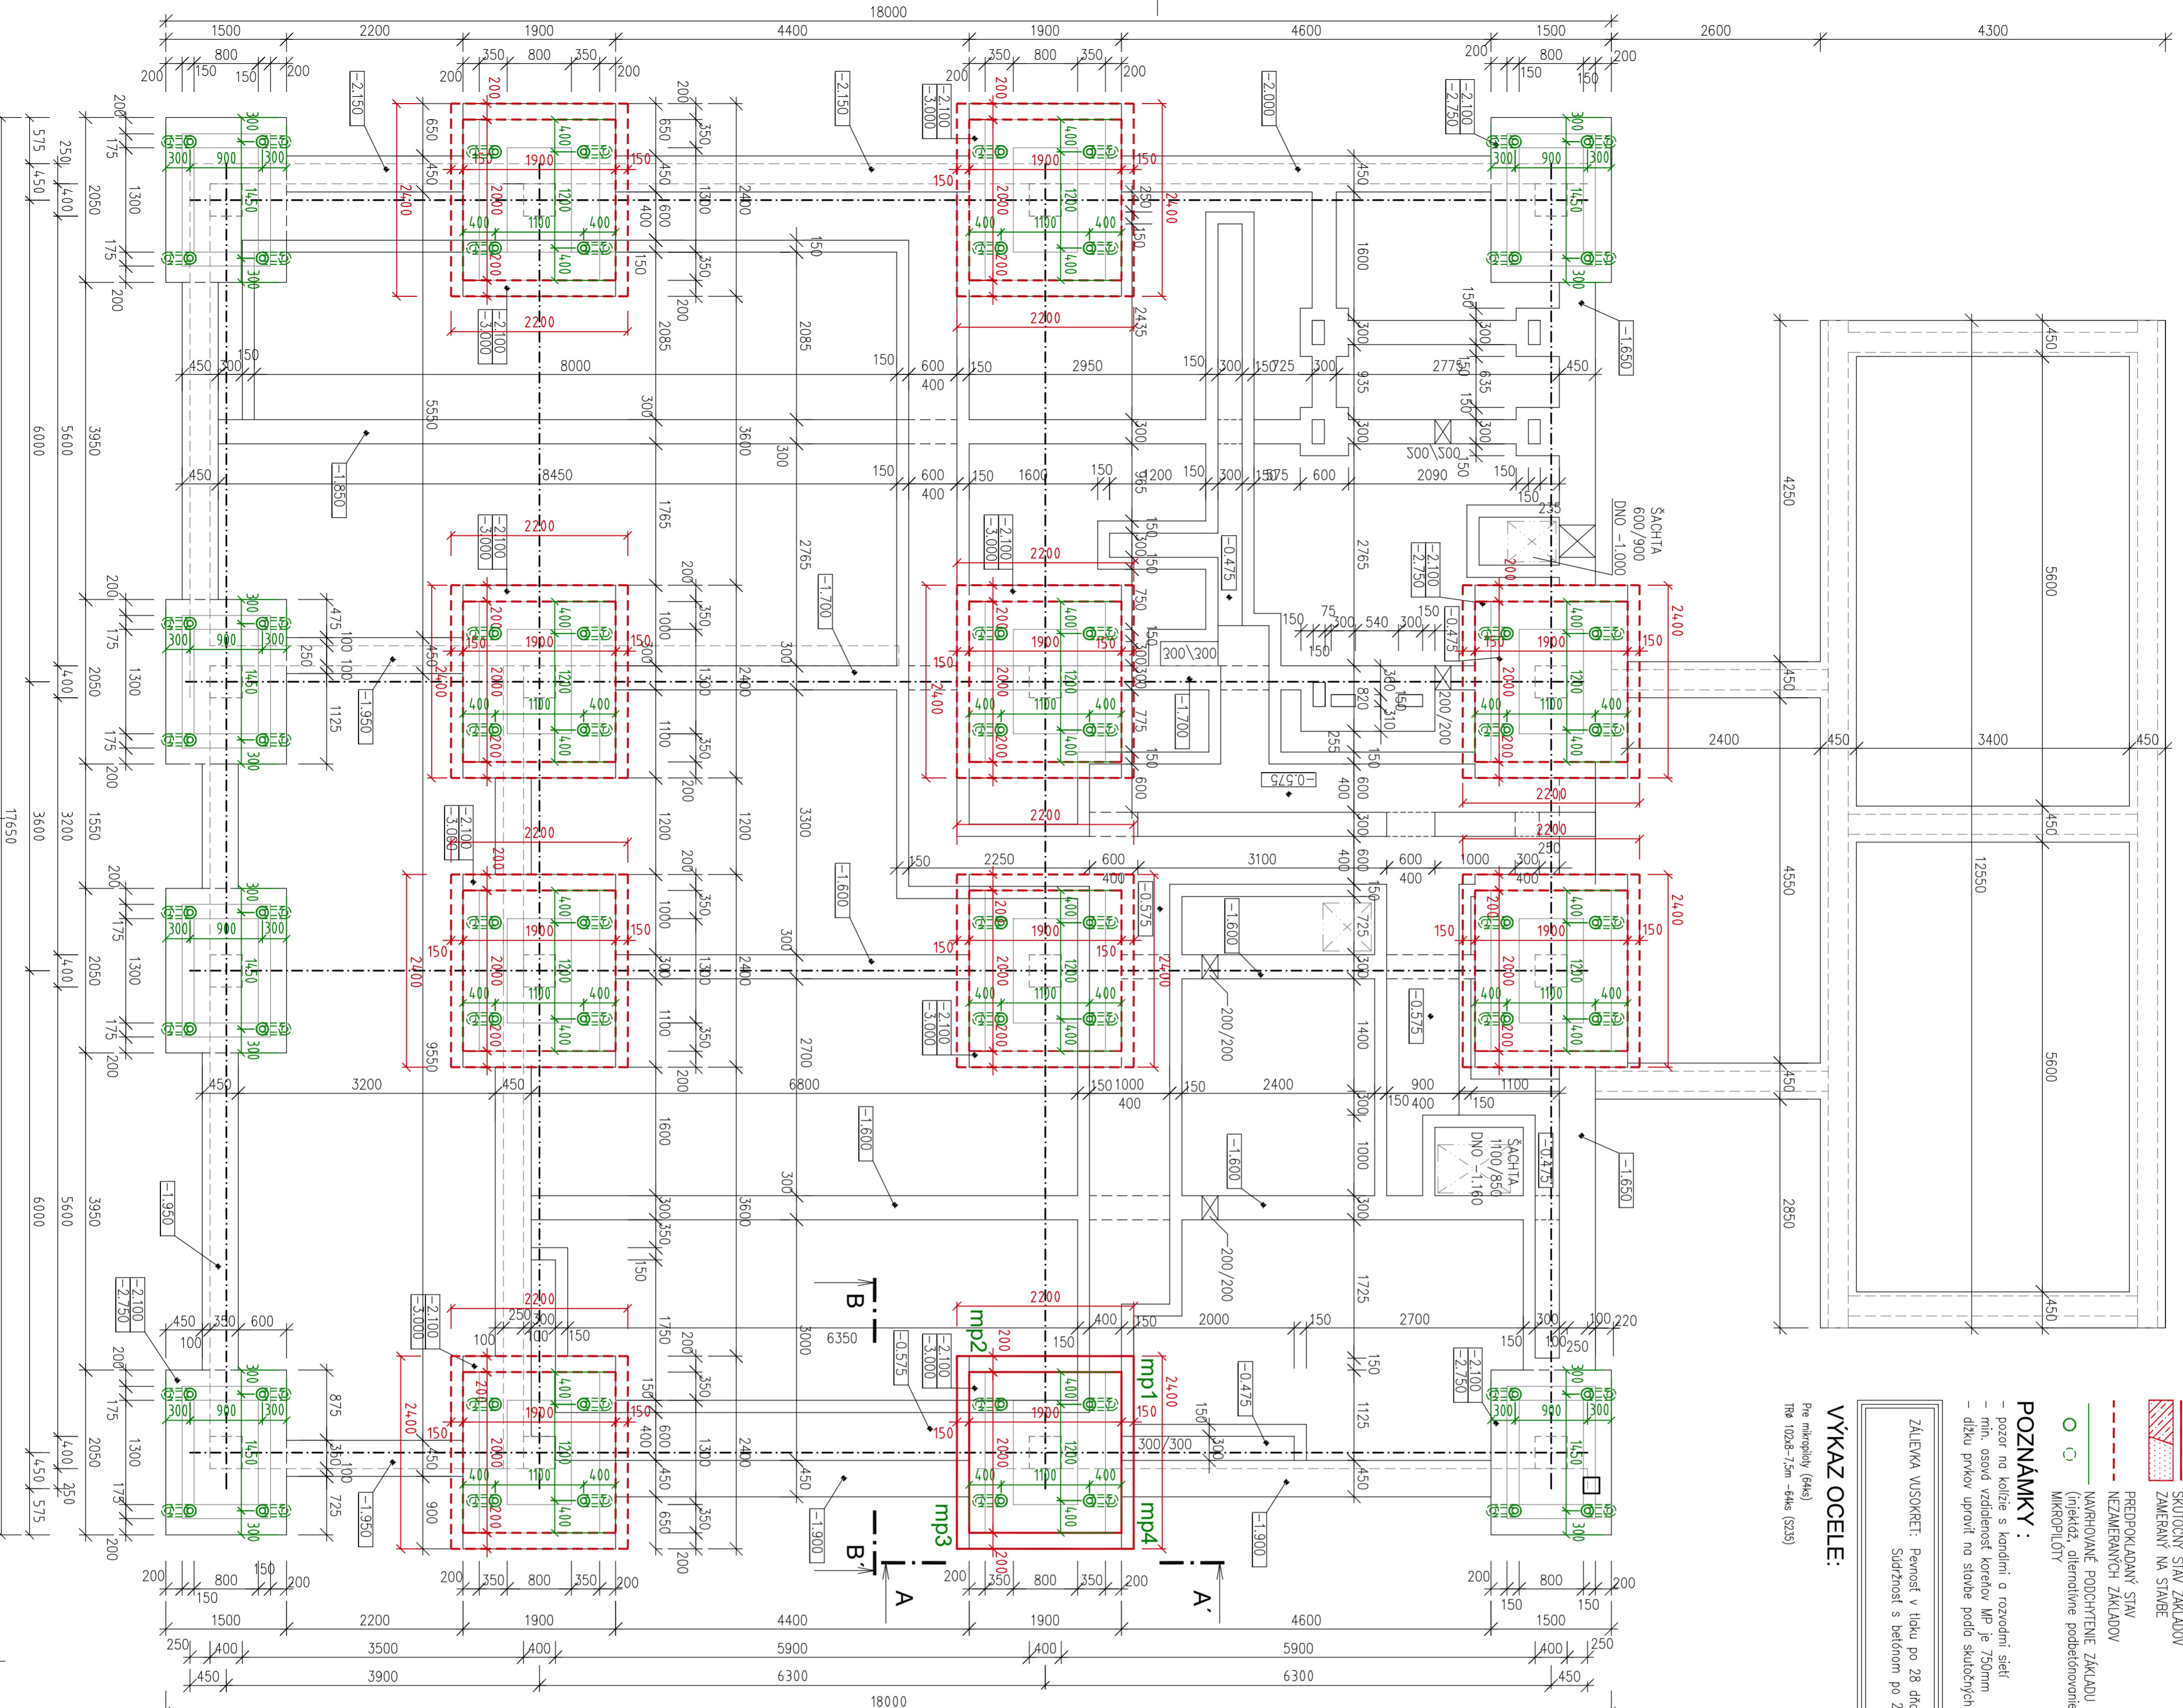
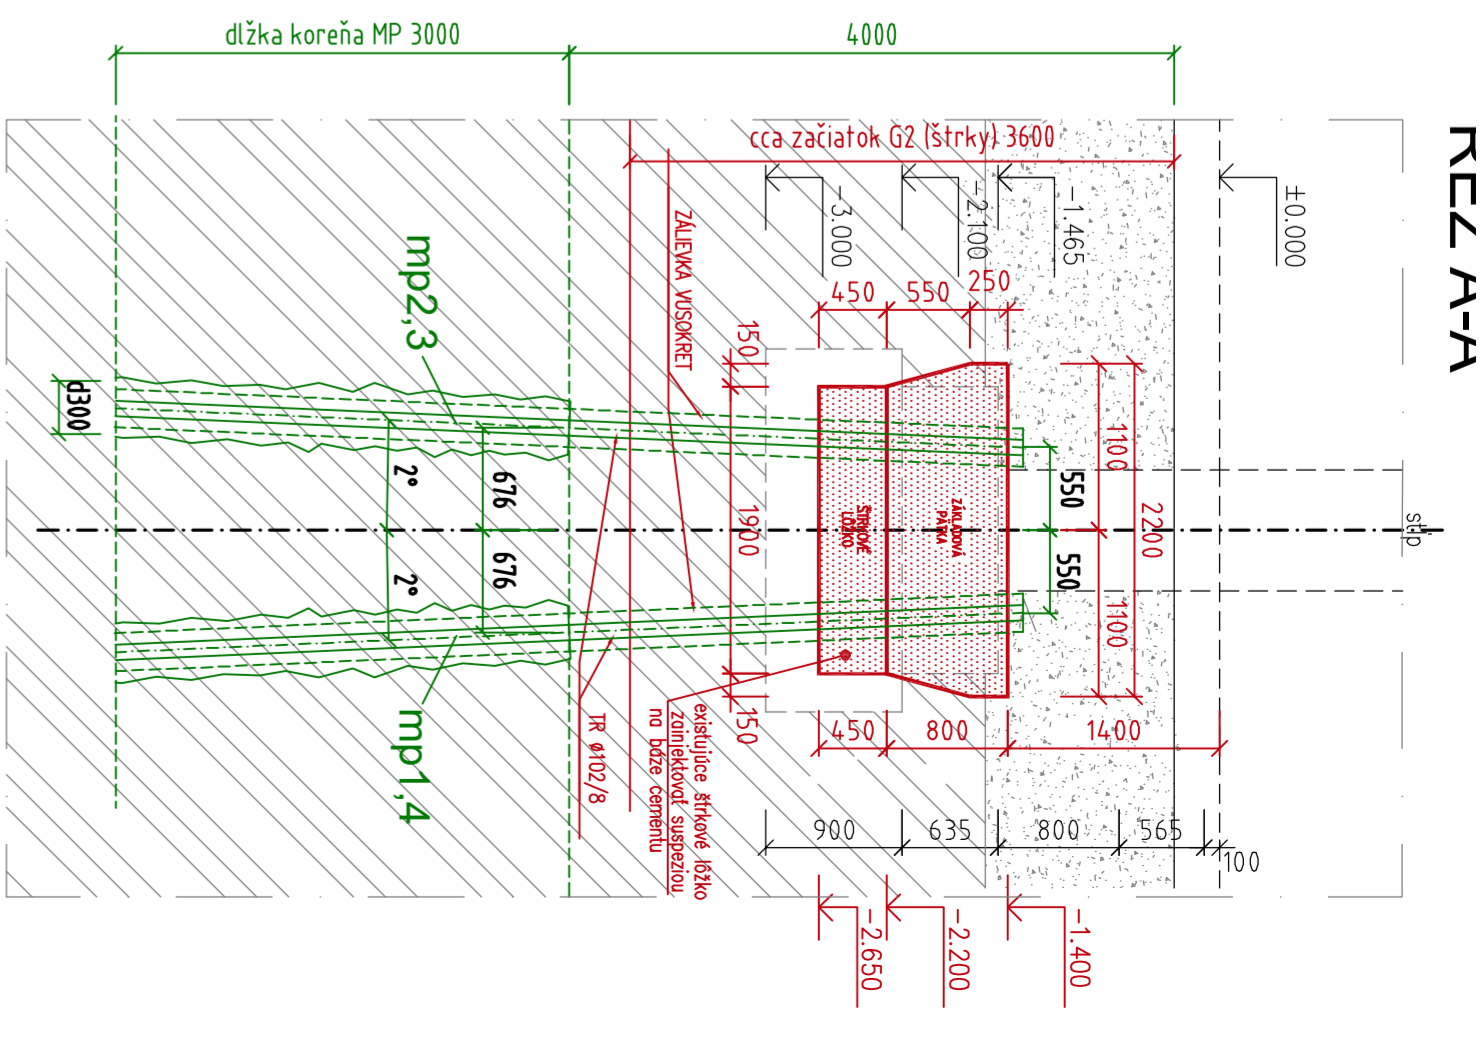
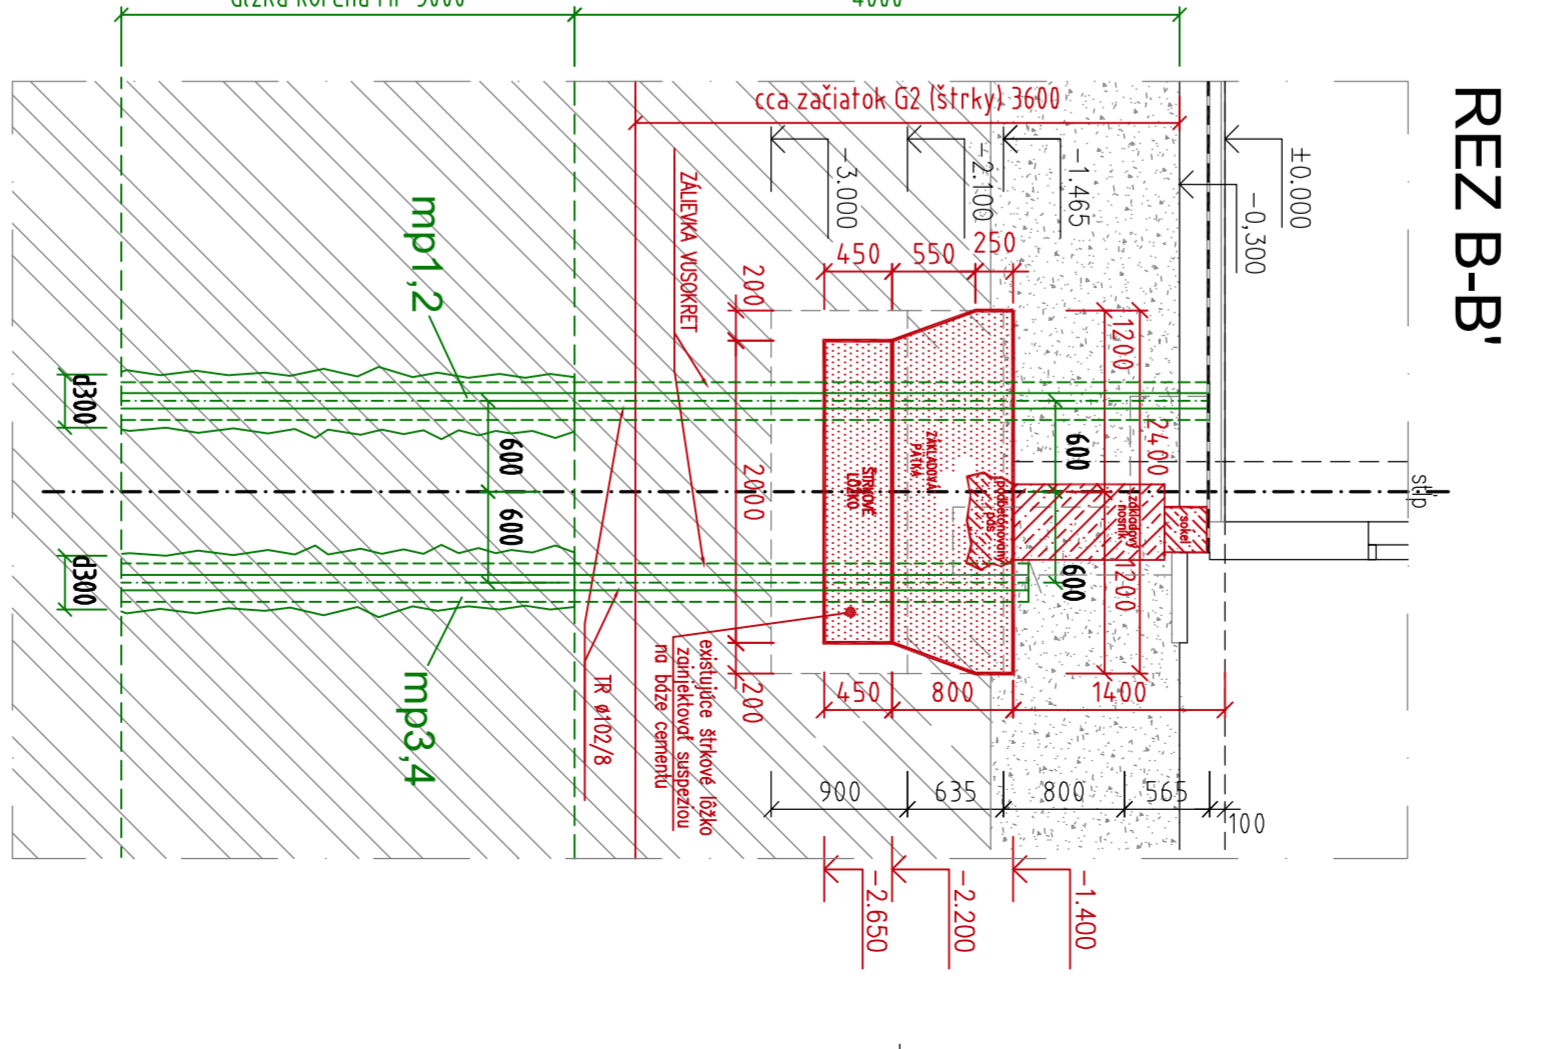
ZÁKLADY-zosilnenie 02

Napätia v zemiine a v štrkovom lôžku pod základovými pätkami nevyhovujú, je potrebné zosilnenie.

Napätia v zemi a v štrkovom lôžku pod základovými pätkami nevyhovujú, je potrebné zosilnenie.

Na základe inžiniersko-geologického prieskumu, zamerania pätky a následného statického výpočtu, môžem konštatovať, že skutočné pätkové základy skeletu sú poddimenzované a je ich potrebné podchytiť. Navrhujem každú pätku podchytiť 4 mikropilótami (MP). Koreň mikropilót bude dĺžky min. 3m a bude celý v únosnej štrkovej vrstve G2, ktorá začína cca 3,3-3,6m pod terénom. Priemer koreňa bude min. 0,3m, nosná oceľová trubka mikropilóty bude prierezu 102x8 a bude z materiálu S235 (11373). Horná časť mikropilóty sa zakotví do jestvujúcej základovej pätky (výšky cca 1,2m) zálievkou VUSOKRET. Štrkové lôžko pod pätkou sa zainjektuje cementovou suspenziou. MP budú mierne šikmé, tak aby osová vzdialenosť koreňov bola min. 750mm. Súčasťou tejto časti sú aj výkresy č. 01: ZÁKLADY- zosilnenie, PAVILÓN B, č. 02: ZÁKLADY- zosilnenie, PAVILÓN C
