STATICKÝ PRIESKUM

ZASTÁVKA NEMOCNICA KRAMÁRE – LIMBOVÁ ulica BRATISLAVA

Názov stavby : ZASTÁVKA NEMOCNICA KRAMÁRE - REVITALIZÁCIA
ul. Limbová, okr. Bratislava III , LV 4325, 3495

Vypracoval : Statik s.r.o. Cukrová 14, 811 08 Bratislava
IČO : 36686085, DIČ : 2022259030

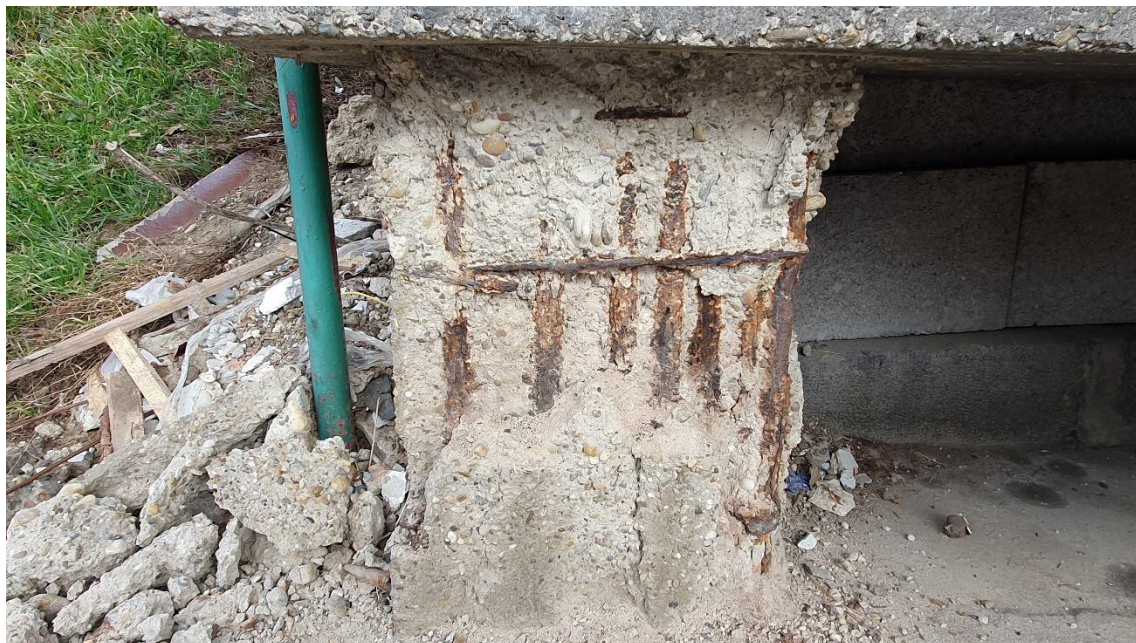
Foto č.16 – solením vážne poškodená päta stĺpa S1

$\text{NaCl} + \text{H}_2\text{O} = \text{HCl} + \text{NaOH}$ (agresívne reaktanty s betónom)

Solenie posypovou soľou v zimnom období je hlavnou príčinou doslova rozleptaného stĺpa S1. Ku rozleptávaniu betónu a výstuže tzv. "reaktantami" dochádza v zimnom období, kedy sa plocha zástavky MHD výdatne posýpa posypovou soľou. Reaktanty nasávajú kapiláry betónu až preniknú ku betonárskej výstuži čím sa spustí korózny stav výstuže a totálna deštrukcia železobetónového stĺpa.

4. Päťu stĺpa S1 rozleptanú reaktantami posypovej soli vybúrať , očistiť torzo betonárskej výstuže + doplniť podľa potreby novú výstuž a zabetónovať betónom Baunit WU
5. Ostatné stĺpy S2-S5 s nižším stupňom rozleptania riešiť podľa potreby po náležitom očistení reprofilačnou maltou
6. Všetky betónové plochy zastávky mechanicky očistiť od zvyškov krycej vrstvy betónu (príklepové kladivo kladivom)
7. Drôteným katráčom na elektrickej karbofréze povrch dočistiť vrátane odstránenia korózie výstuže
8. Prachové častice odstrániť tlakovou vodou – vapkou
9. Aplikovať nižšieuvedený Baunit BetoSystem pre opravu betónových konštrukcií

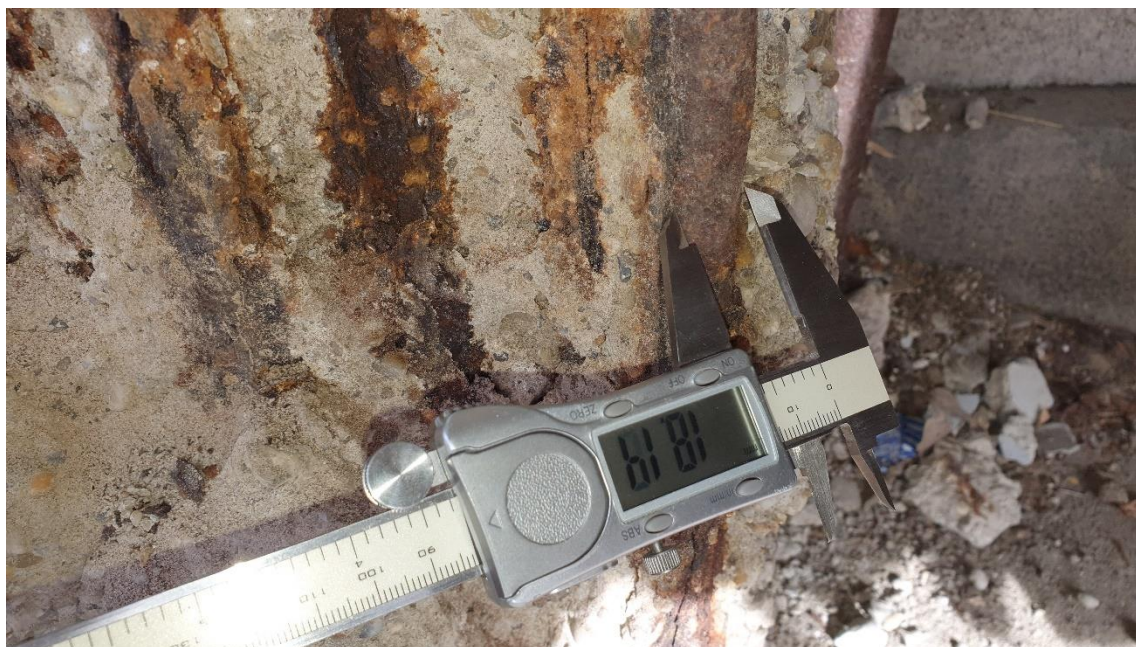
Foto č.17 – solením vážne poškodená päta stĺpa S1 – detail aktívneho korózneho stavu výstuže
