# SITUÁCIA KM 7,7-8,4

M 1:1000

GEOTECHNICKÁ PORUCHA č. 6  
KM 8,0-8,55 PRAVÁ A ĽAVÁ STRANA  
JESTVUJÚCI STAV: NEDOSTAČUJÚCE ODVODENIE  
ZEMNEJ PLÁNE PLYTKÉ A NEVÝČISTENÉ PRIEKOPY  
MÁLO ÚHLOSNE POOLŽIE

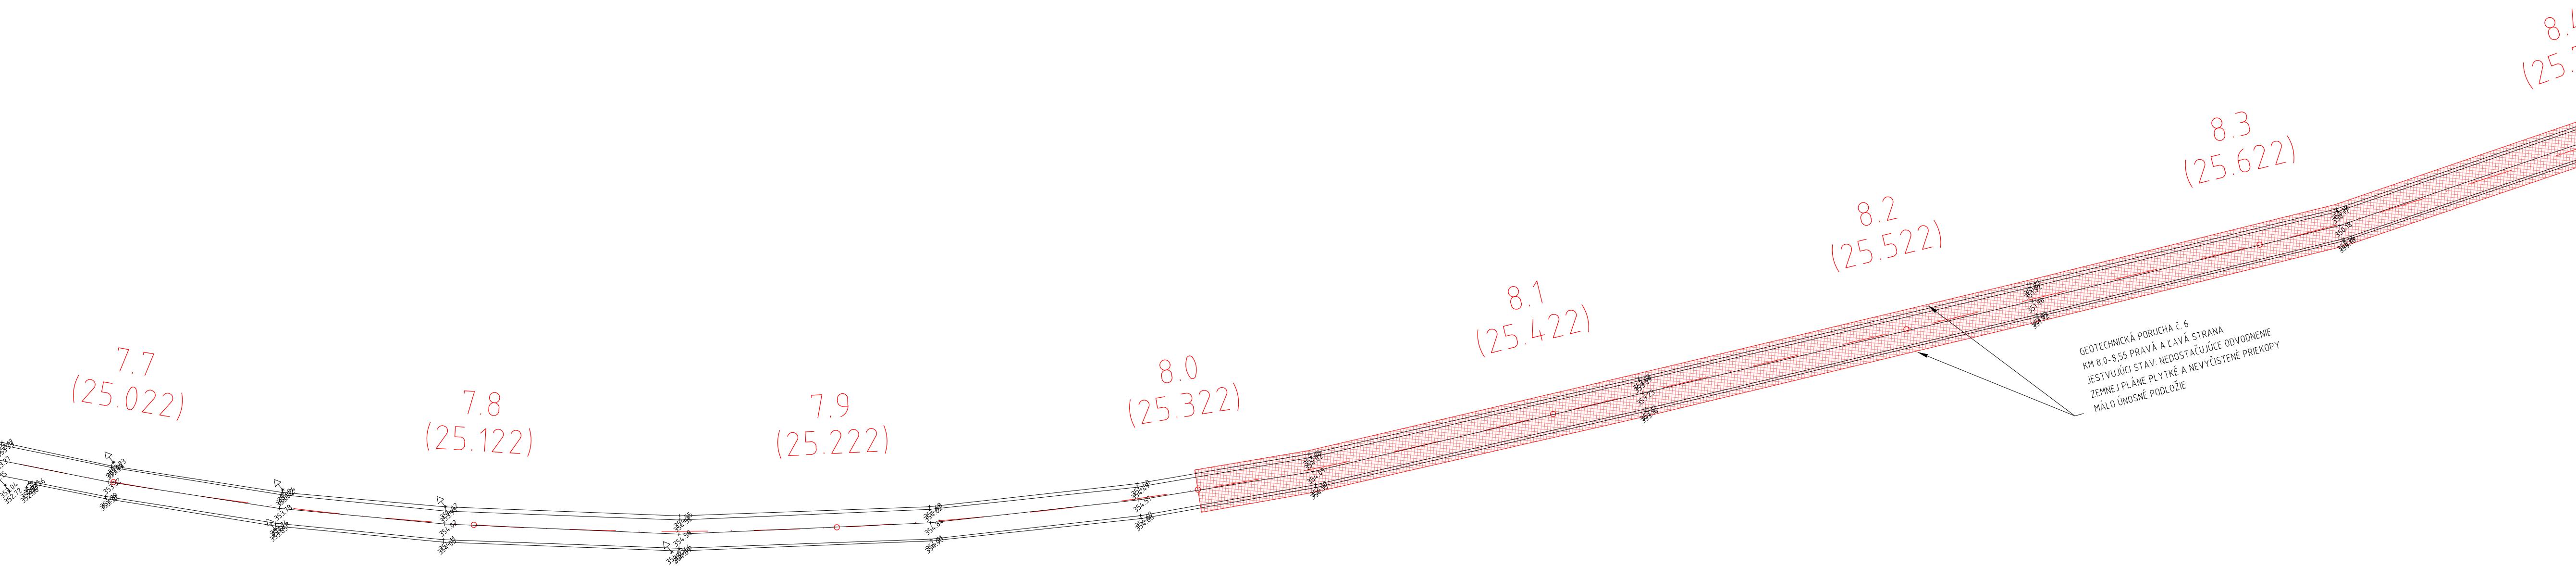
km 7,669 z jazd bez príepusu
