HLAVNÍ PROHLÍDKA MOSTNÍHO OBJEKTU

MOST ev.č. M10 – Bruntál, ulice U Potoka (Marburg)

Objednatel:	Město Bruntál
Prohlídku provedl:	Ing. Jakub Dokulil, registrační číslo 25/2021
Kontroloval, ověřil:	Ing. Jaroslav Ostrejš, číslo průkazu 095/2004
Místo:	Bruntál, ulice U Potoka (úřad práce)
Datum prohlídky:	28.10.2022

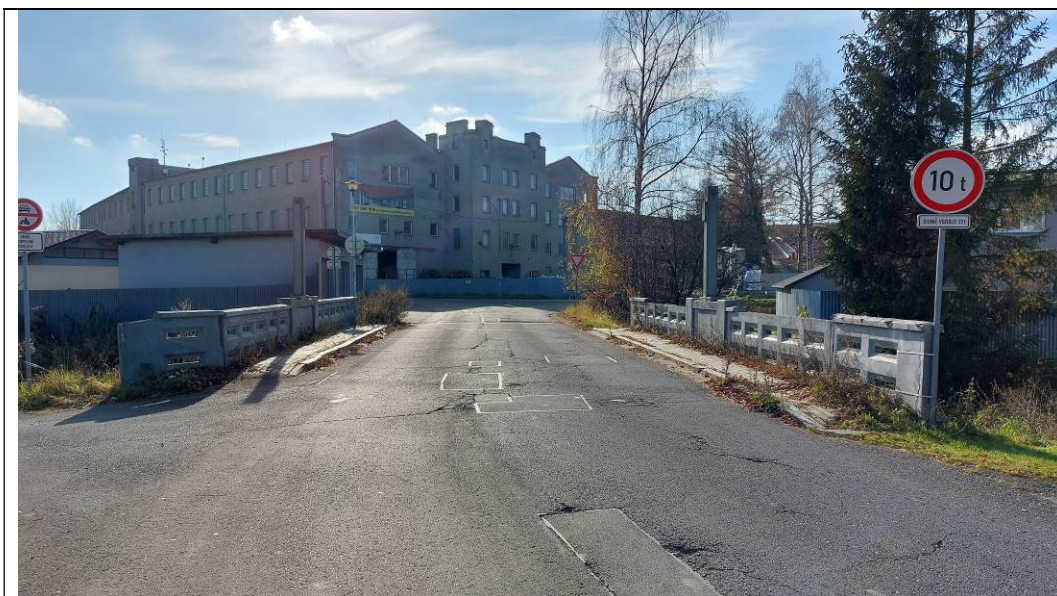
Pohled ve směru staničení (z ulice U Potoka)

- chybné hodnoty na SDZ B13 + E5
- porušená vozovka a chodníky
- rozpad zábradlí na návodní straně

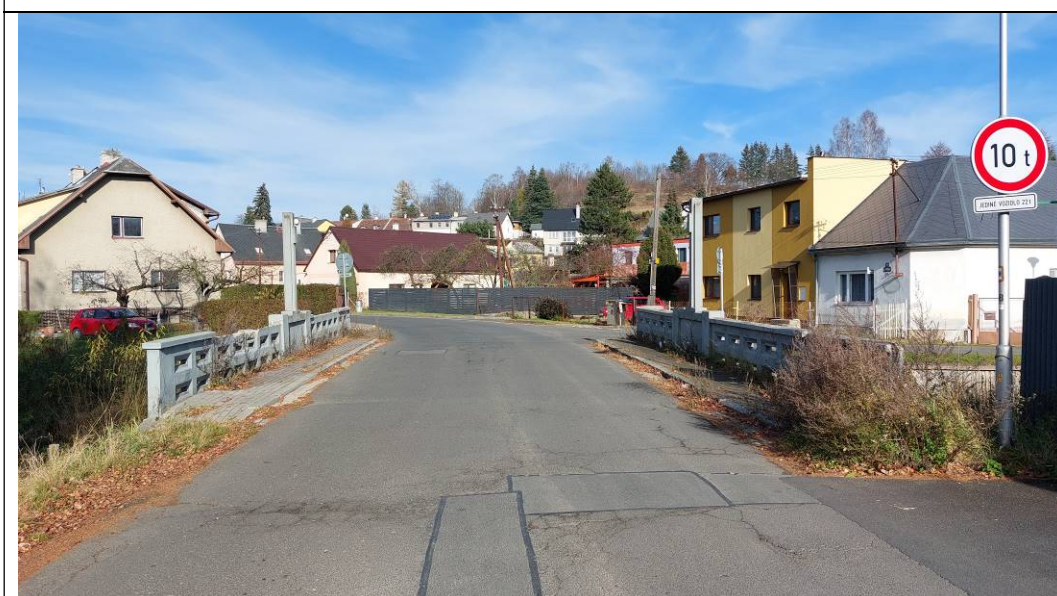
Pohled proti směru staničení (na ulici U Potoka)

- chybné hodnoty na SDZ B13 + E5
- porušená vozovka a chodníky
- rozpad zábradlí na návodní straně

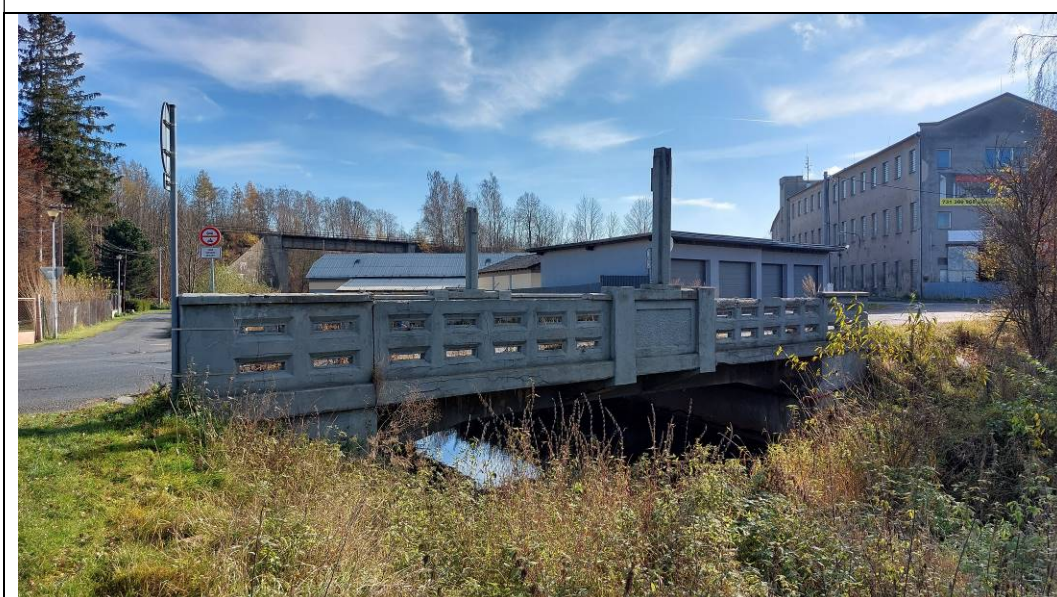
Pohled návodní stranu

- intenzivní průsaky na boku NK
- rozpad zábradlí

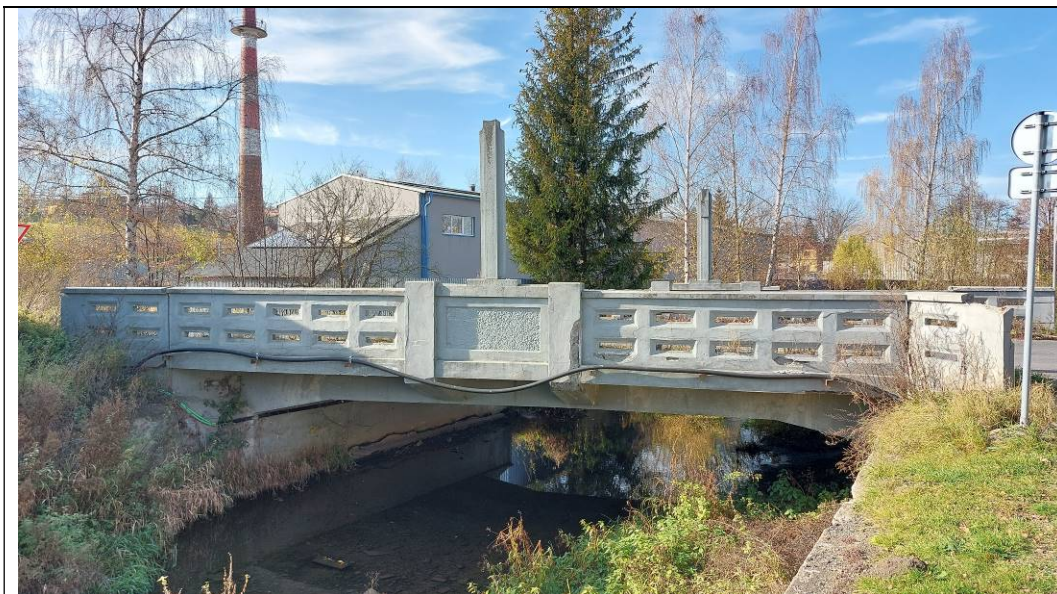
Pohled na povodní stranu

- intenzivní průsaky na boku NK
- chránička s cizím vedením nevhodně a neodborně umístěna

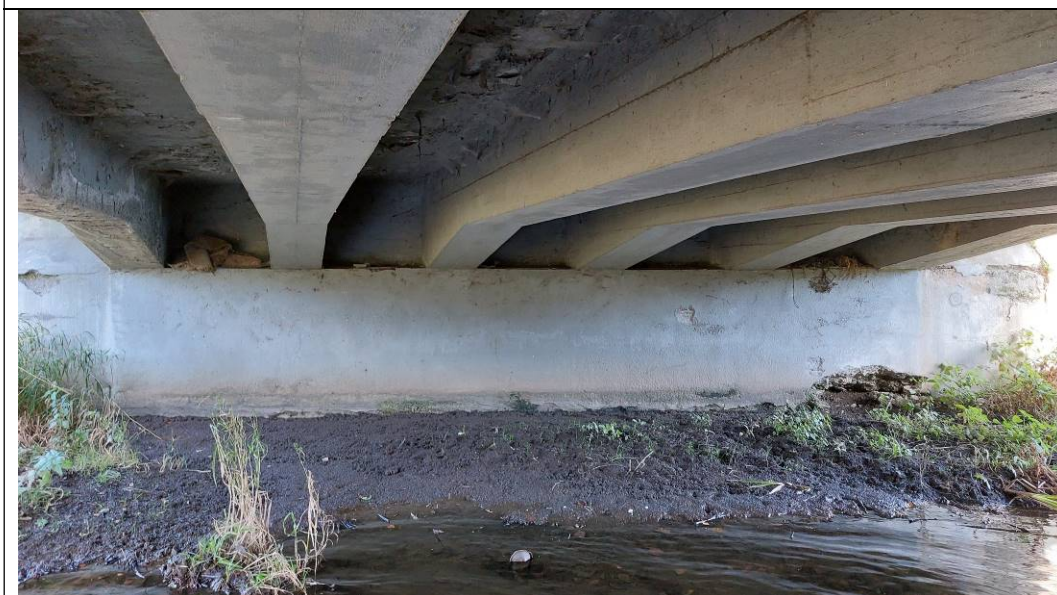
Opěra OP1

- naplaveniny u opěry
- kaverna na povodní straně

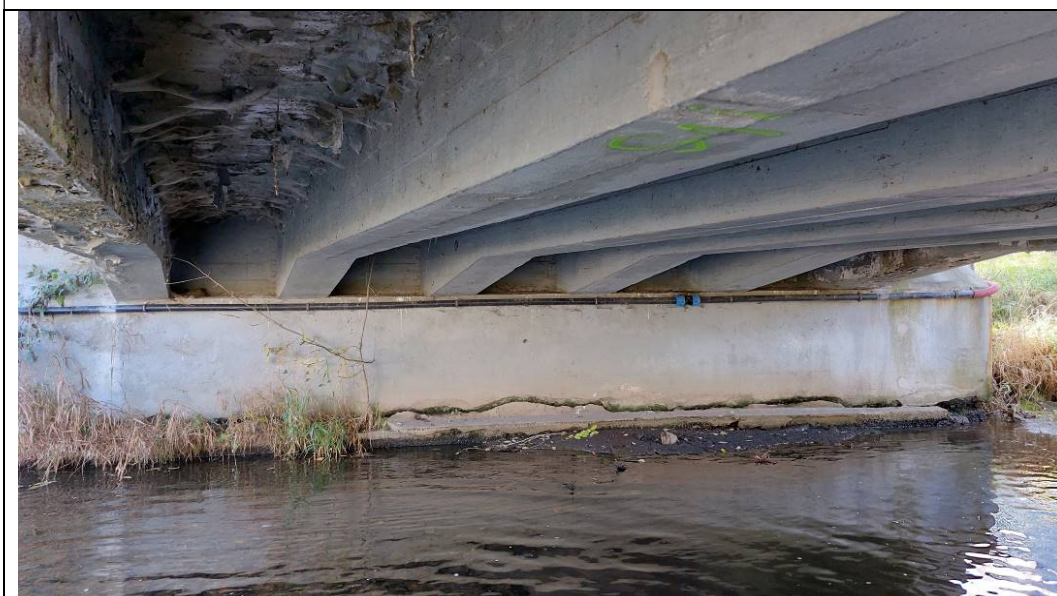
Opěra OP2

- nevhodně umístěné cizí vedení
- odpadlé opevnění paty, podemletí

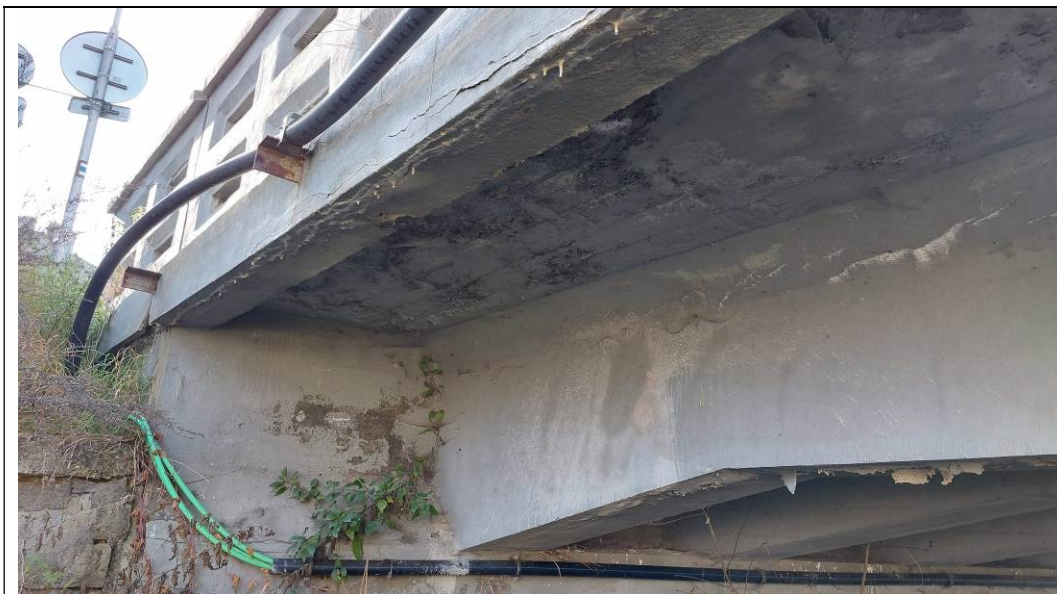
Chodníková konzola na povodní straně

- zatékání
- odpad krycí vrstvy, odhalená korodující výztuž

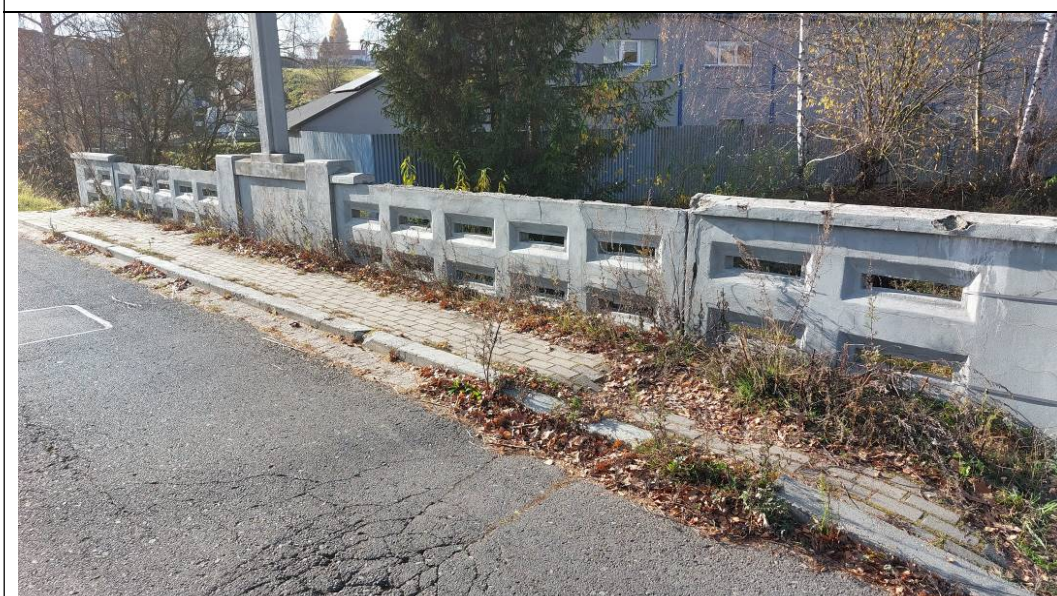
Chodník na návodní straně

- havarijný stav chodníku a zábradlí

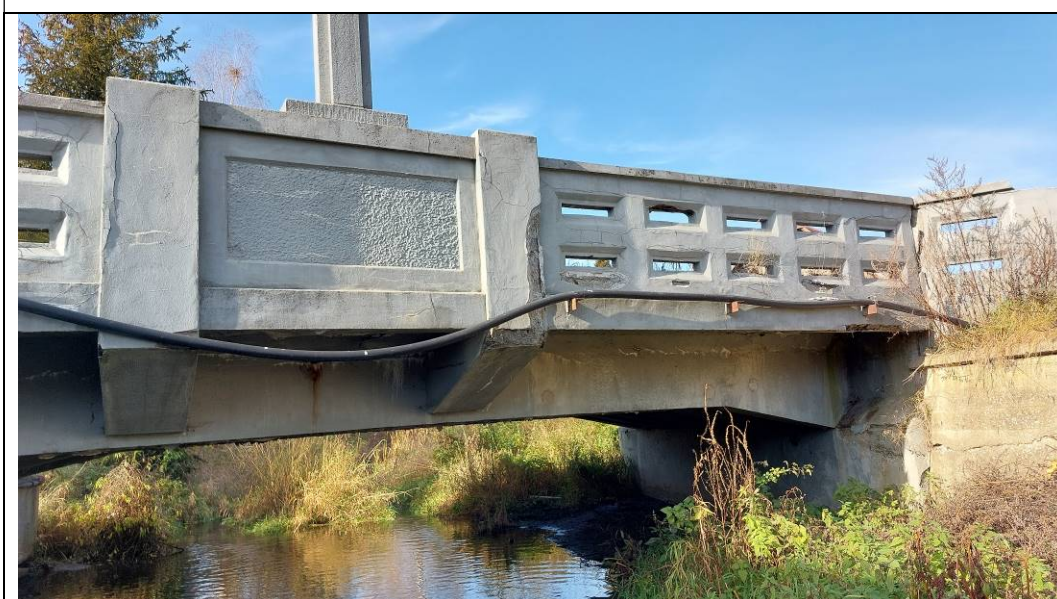
Cizí zařízení na povodní straně

- nevhodně a neodborně osazené
