# PROTOKOL Z HLAVNEJ PREHLIADKY MOSTA

<b>ID mosta:</b>	M5703	<b>Názov mosta:</b>	065030-002 Most cez inundáciu v km 0,478 Kunešov
<b>Komunikácia:</b>	2502	<b>Správca:</b>	Banskobystrická regionálna správa ciest, a.s., Prevádzka Žiar nad Hronom
<b>Správč. číslo:</b>	002	<b>Vlastník:</b>	Banskobystrický samosprávny kraj
<b>Kumulatívne st.:</b>	0,483 km (2502)		
<b>Kilometrovníkové st.:</b>	0,465 km (DZ 1,0)		
<b>Rok postavenia:</b>	1930		
<b>Dĺžka premostenia:</b>	3 m

<b>Dátum prehliadky:</b>	29.3.2016	<b>Poveternostné podmienky:</b>  jasno
<b>Teplota vzduchu:</b>	15,00°C	
<b>Teplota konštrukcie:</b>	°C	
<b>Zhotoviteľ prehliadky</b> (organizácia, mená a funkcie pracovníkov)		
Banskobystrická regionálna správa ciest, a.s., Pre	Miroslav Hric	mostný technik
Banskobystrická regionálna správa ciest, a.s., Pre	Elvíra Krajecová	hlavný prehliadkár

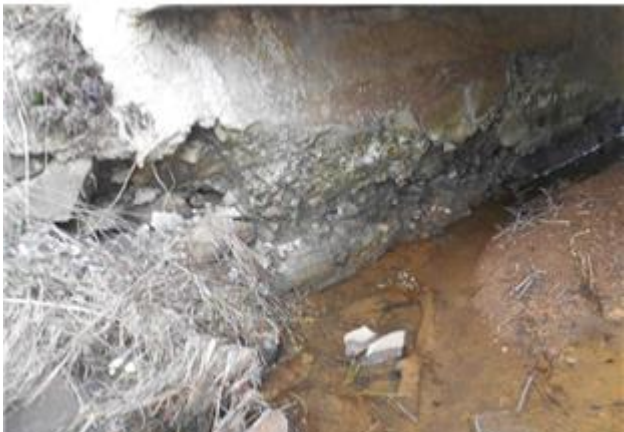
**Názov:** Most 2502-02 Driek 2. opory

Časť / Prvok	Porucha / Poznámka	Výskyt	STS
<b>B-Spodná stavba</b>			<b>IV</b>
B-Spodná stavba	1112-Zúženie profilu koryta <i>Zmenšenie prietokovej plochy koryta vodného toku na vtoku a výtoku mostného objektu na ploche 20 m2 v množstve 10 m3.</i>	DCM 01	IV
Bc-opory	315-Rozpad betónu <i>Rozpad betónu opôr v styku s vodným tokom, 2. opora rozpad pokračuje až do polovice výšky opory, tok zanesený v príľahlom úseku, betón je zdegradovaný, nekvalitný</i>	DCM 01	IV

Sanácia oboch opôr na vtoku a výtoku a v podhl'ade doplnením muriva a vysprávkami betónu na ploche 10 m<sup>2</sup>.
