Projekt	ZVÝŠENÍ PŘÍSTUPNOSTI A BEZPEČNOSTI KE KULTURNÍM PAMÁTKAM V ČESKO - SLOVENSKÉM POHRANIČÍ

Čajakova 6 010 01 Žilina IČO: 47 388 358 PROJEKT S.R.O. DIČ: 202 385 2710 email: jdprojekt1@gmail.com
Investor	OBEC STREČNO, Sokolská 487, 013 24 STREČNO	
OBJEKT	SO-01 – Lávka pre peších a cyklo dopravu ponad riekú Váh	
Vypracoval	Ing. Branislav MELIŠ, PhD., Ing. Jaroslav OLLAH

TECHNICKÁ SPRÁVA A STATICKÝ VÝPOČET

1. SÚČASNÝ STAV NOSNEJ KONŠTRUKCIE OCEĽOVEJ LÁVKY

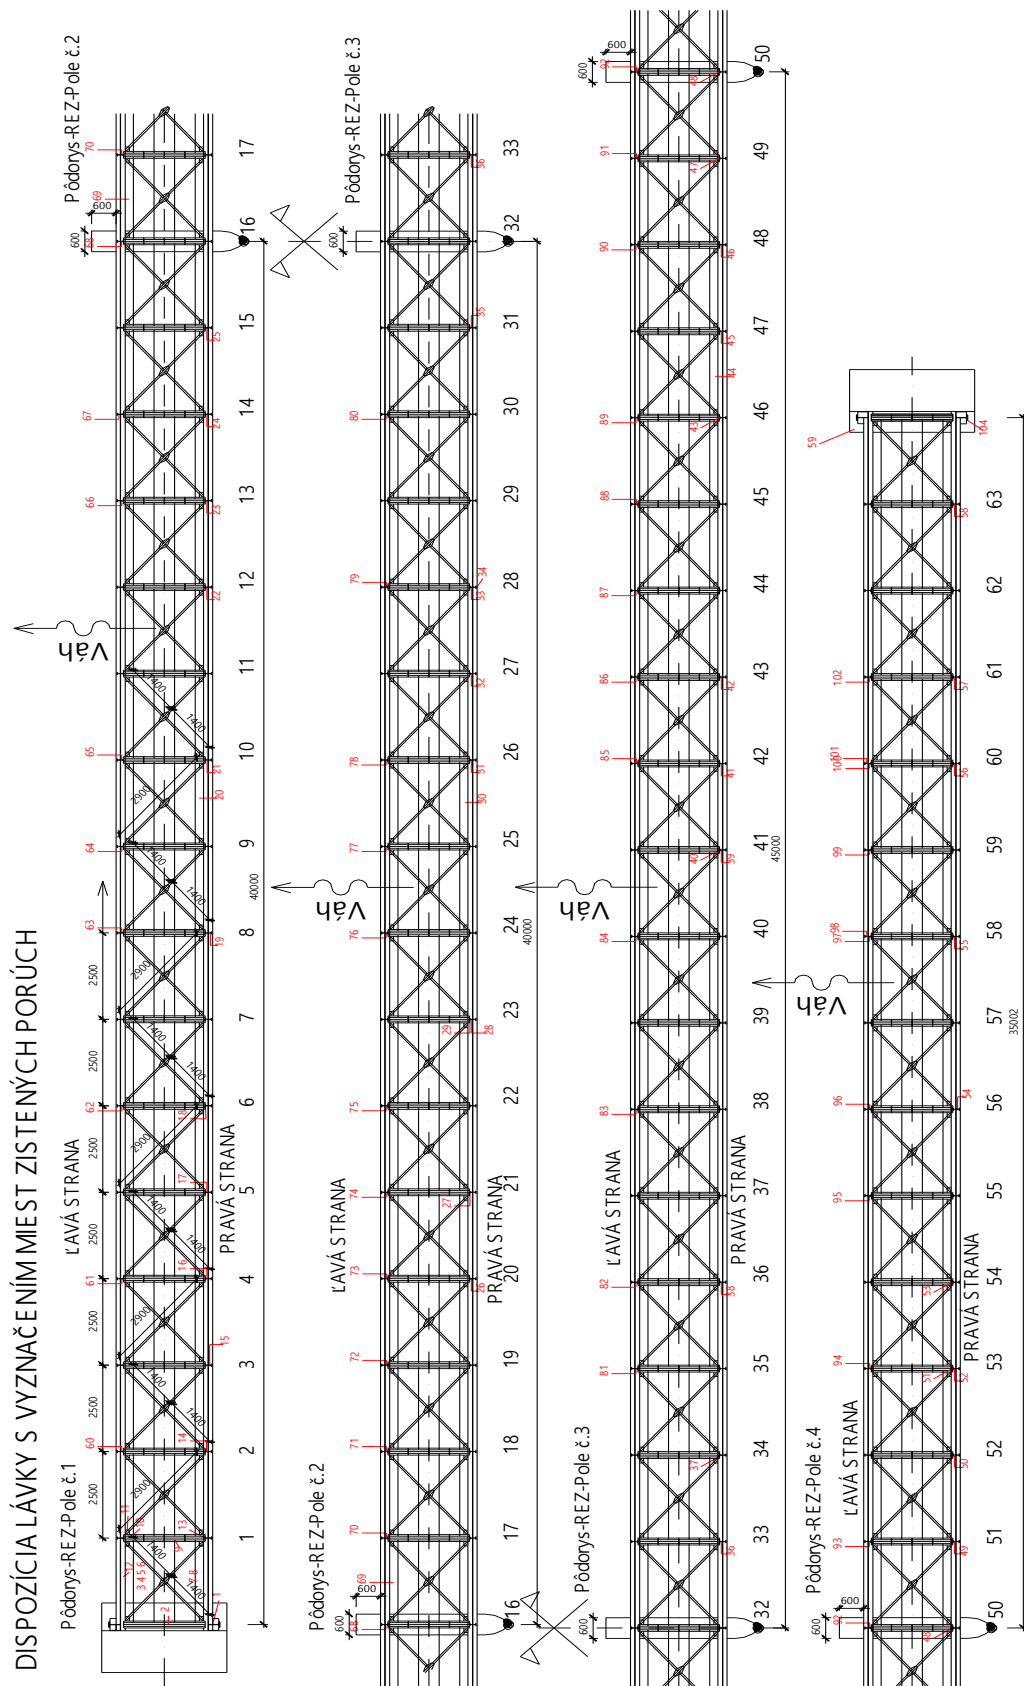
Miesto poruchy a jej výskyt na konštrukcii uvádza nasledovná dispozícia mostnej konštrukcie. V nasledovných kapitolách sú označené najzávažnejšie poruchy zistené pri diagnostike.

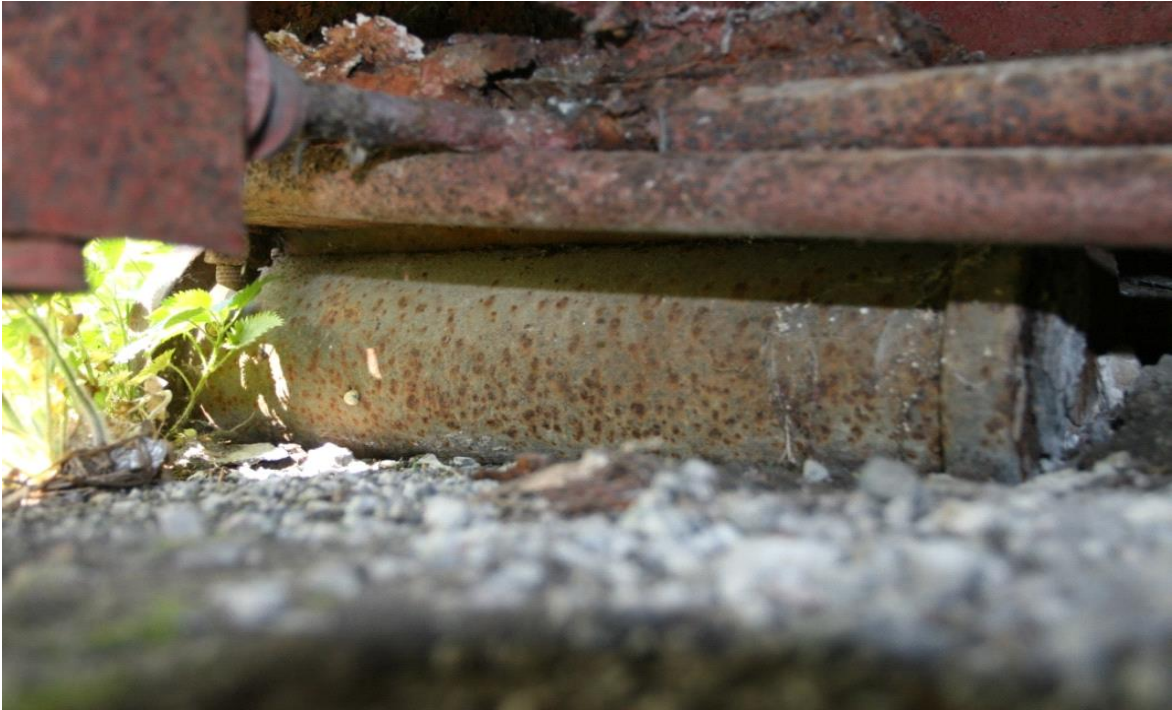
Detailný list poruchy	
Porucha číslo:	<div style="border: 1px solid black; padding: 2px 10px; display: inline-block;">1</div>
Popis poruchy:	<div style="border: 1px solid black; padding: 10px; min-height: 40px;"> Ložisko uložené priamo na betónovej opore - ložisko zatlačené do betónu </div>
Poznámka:	<div style="border: 1px solid black; padding: 10px; min-height: 40px;"> - miesto poruchy je vyznačené v dispozícii zaznamenaných porúch </div>
Fotodokumentácia poruchy:

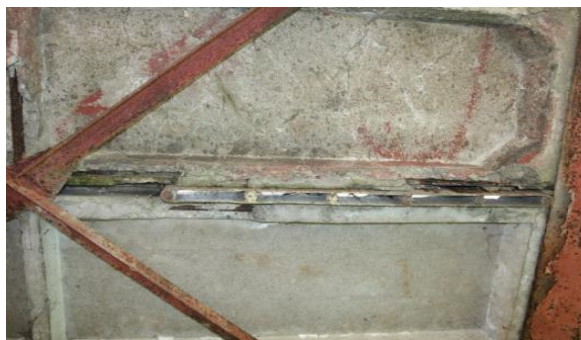
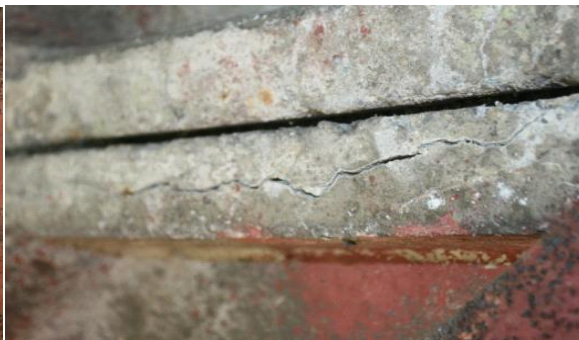
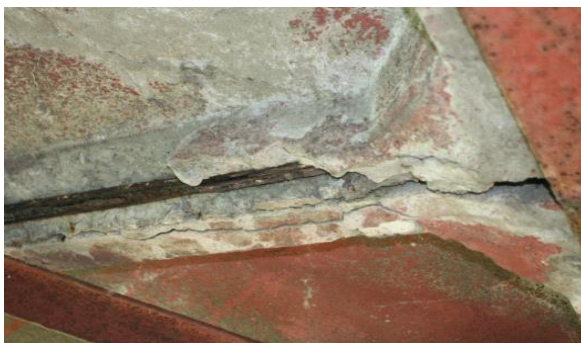
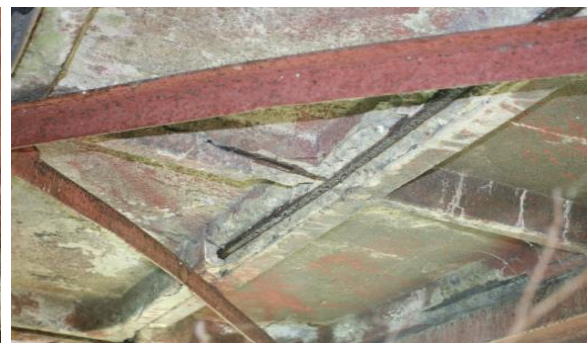
Dokumentácia stavu mostovkových ŽB dielcov, Odpadávajúci betón. Obnažená spodná výstuž, Korózia obnaženej výstuže cca 35 %, trhliny v betóne

- Oprava mostovky – statický systém ocel'ovej konštrukcie sa zabezpečí pri odstránení korózie. Okrem nosnej konštrukcie priečnikov však je potrebné opraviť aj ŽB mostovkové panely. Panely na moste sú vymieňané postupne. Technológia ich výmeny však spôsobuje narušenie statickej funkcie panelu. Panely sú osádzané rázmi pri ktorých dochádza pri osadení k odpadnutiu krycej vrstvy betónu a počiatočným trhlinám. Okrem toho rozmer nových panelov je iný ako rozmer pôvodných panelov. Navrhnutá je komplexná výmena mostovkových panelov. Nové panely by mali byť vyrobené dielensky s maximálnou mierou presnosti a použitia kvalitného betónu. Navrhnuté sú tak, aby umožňovali nový spôsob odvodnenia mosta, ktorý bude odvodnený v miestach spodných pásov mostu.

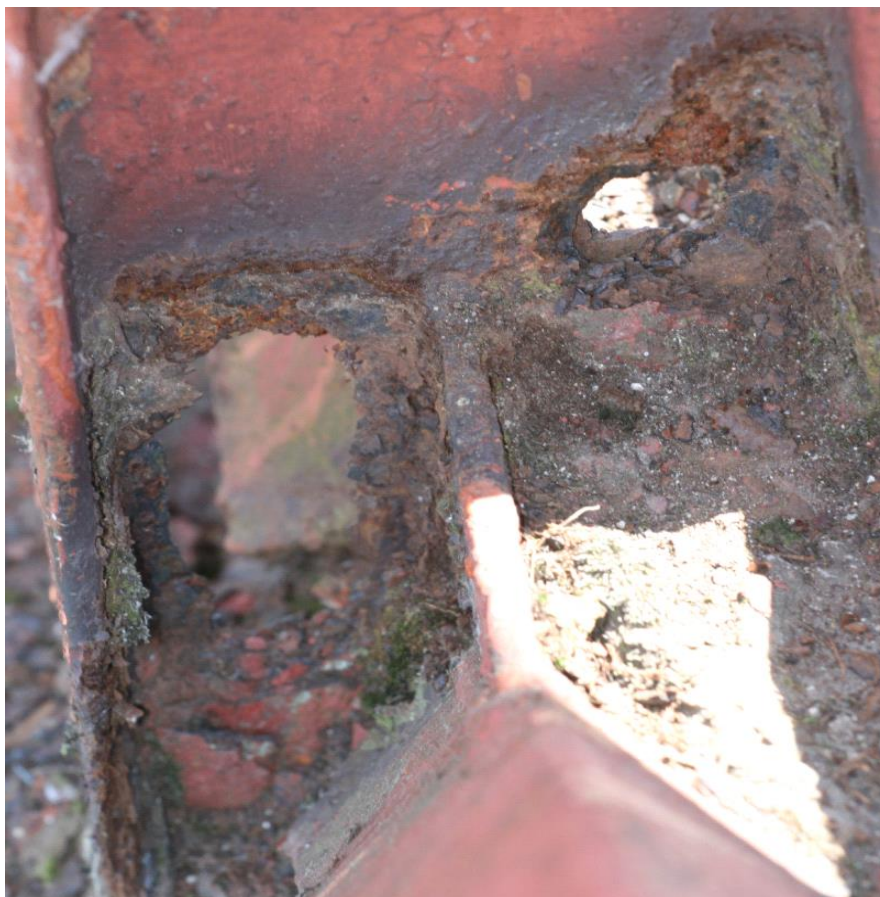
- miesto poruchy je vyznačené v dispozícii zaznamenaných porúch, - Výskyt poruchy na konštrukcii je v každej zvislice - Uvedená porucha predstavuje najväčšiu degradáciu zvislice

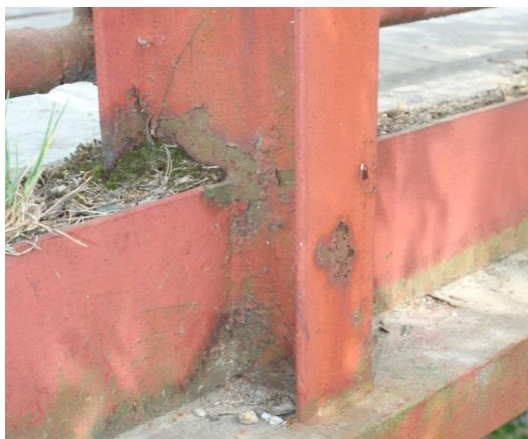
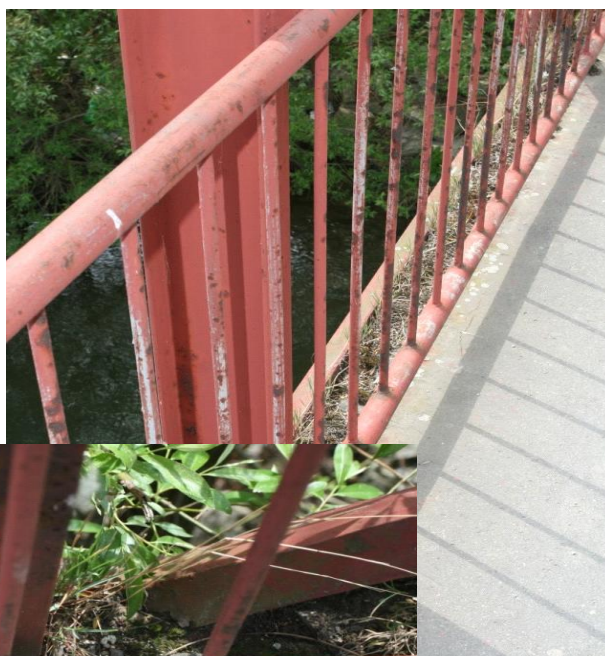
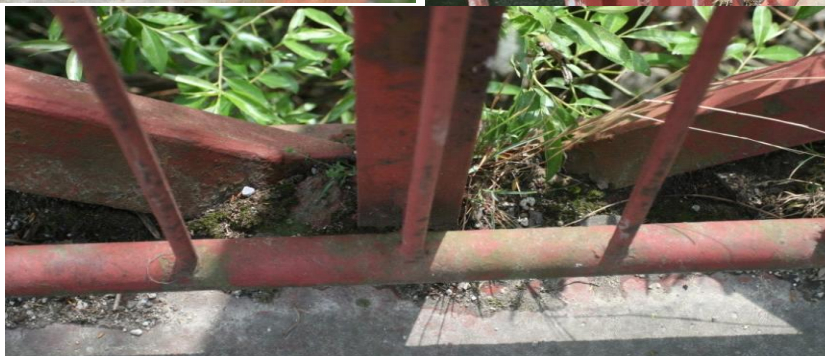
- miesto poruchy je vyznačené na celej konštrukcii. Výskyt vegetácie negatívne ovplyvňuje možnosť degradácie konštrukčných častí koróziou a eróziou betónu

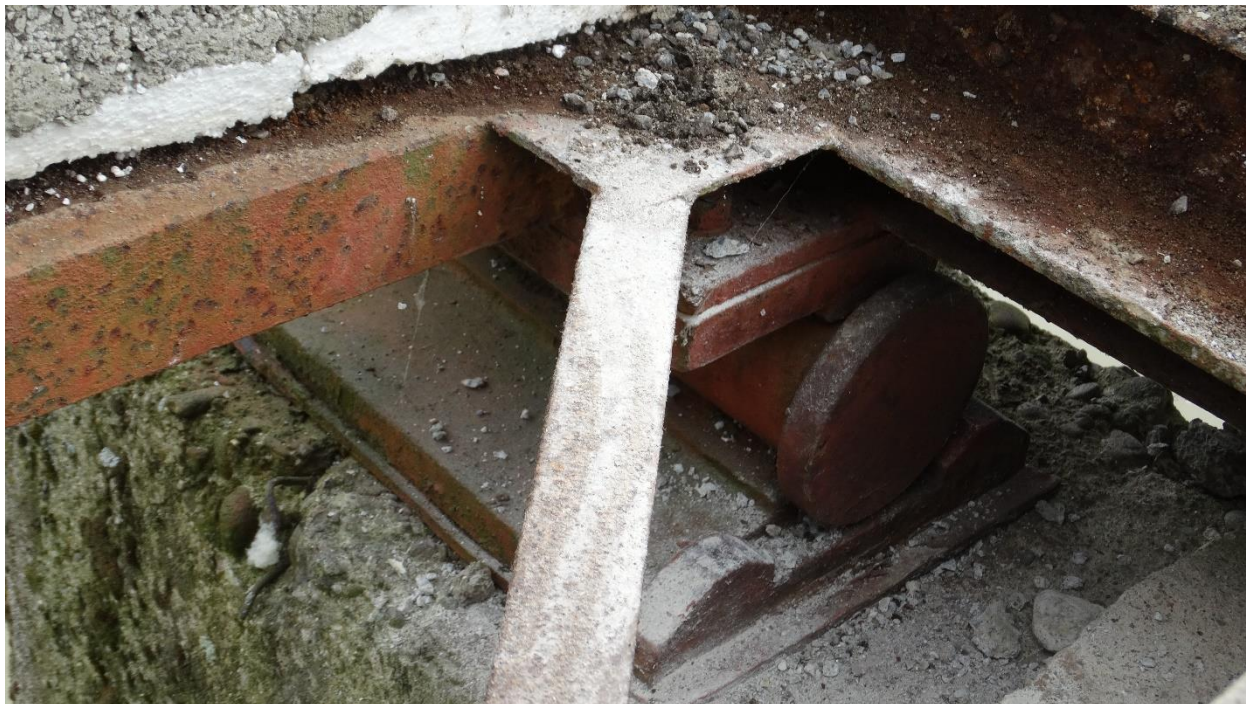
mostné ložisko

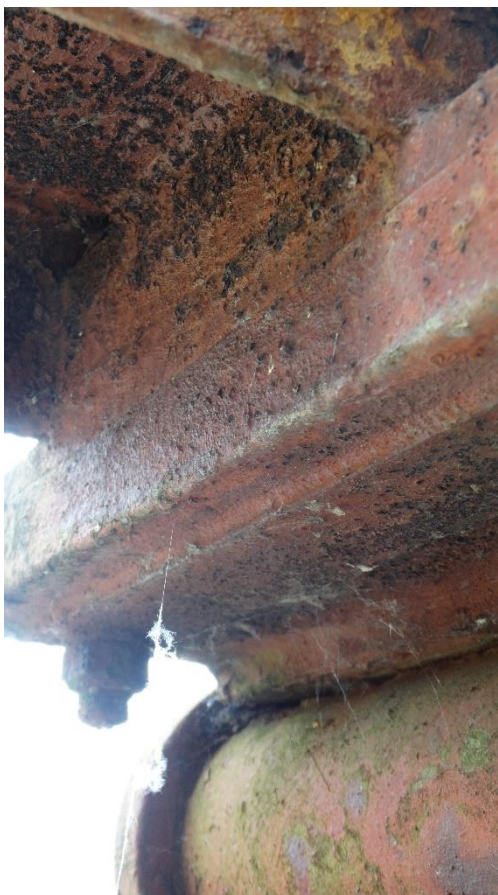
Detail uloženia ložiska

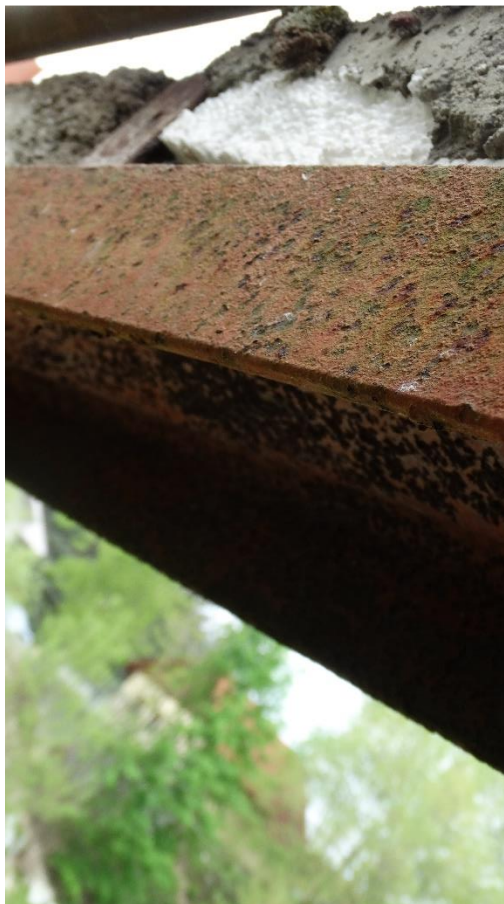
Detail korózie spodného pásu

- Oprava všetkých koróziou napadnutých miest. Odstránenie korózie sa odporúča pieskovaním konštrukcie, alebo iným vhodným odstránením. Mechanické odstránenie korózie očistením je v danom rozsahu korózie na najviac degradovaných prvkoch nepostačujúce.

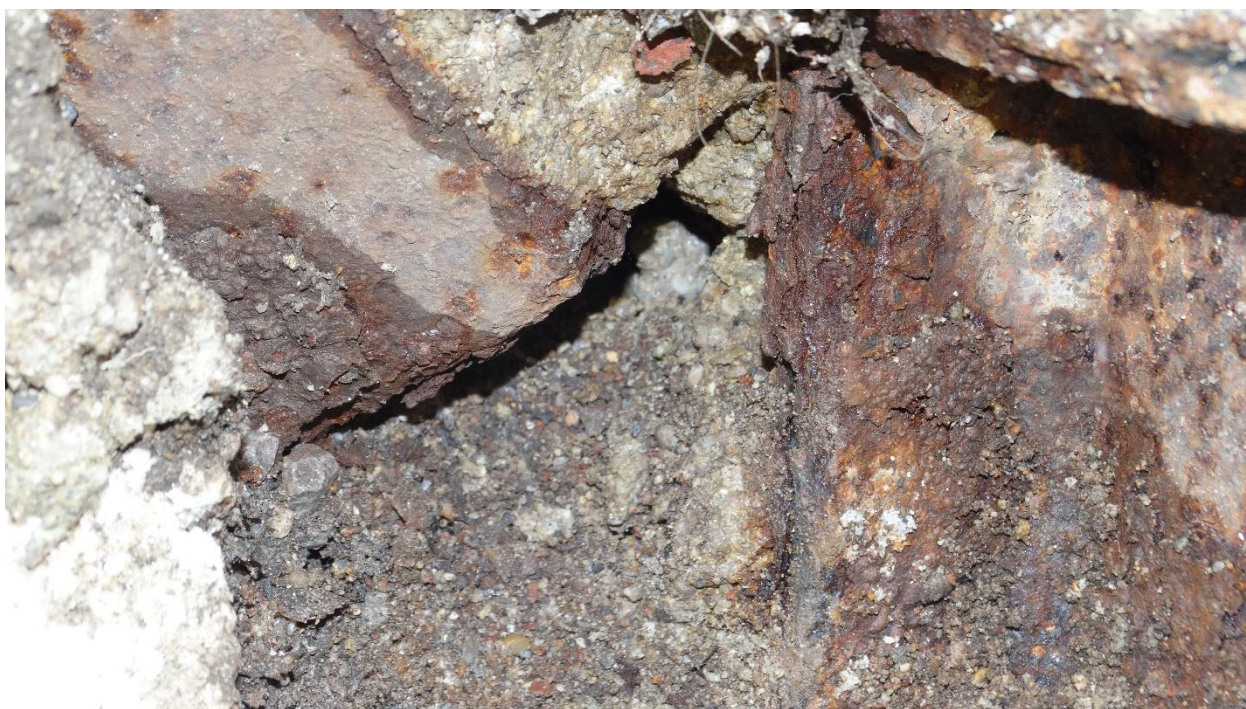
Detail prípoja diagonál – značná korózia styčníkov

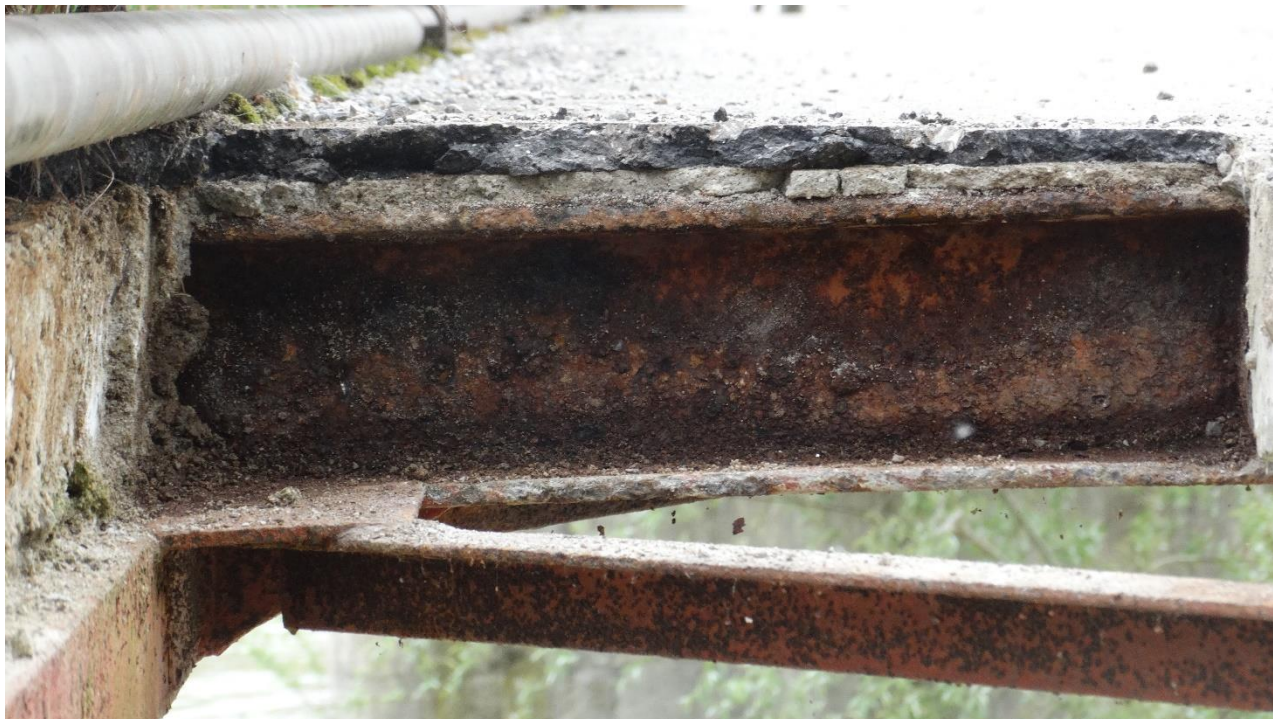
Prvky mostovky vykazujú značné narušenie vplyvom korózie, táto je však odstrániteľná bežným spôsobom a neoslabuje prierez v celej hrúbke. Jedná sa len o plošnú koróziu v kombinácii s jamkovitou koróziou. Priechyky sú poškodené celoplošnou koróziou na dolnej a hornej pásnici. Nepriaznivé na účinky korózie je hlavne styčné miesto na spodnej pásnici priečnikov, v ktorom sú uložené mostovkové panely na priečniky. V miestach prípojov priečnikov s hlavnými nosníkmi je viditeľné napadnutie koróziou. Korozívne úbytky na priečnikoch nemajú výrazný vplyv na zaťažiteľnosť. Mostovkové stuženie je napadnuté koróziou minimálne. Stav stuženia je dobrý.

Korózia priečnikov

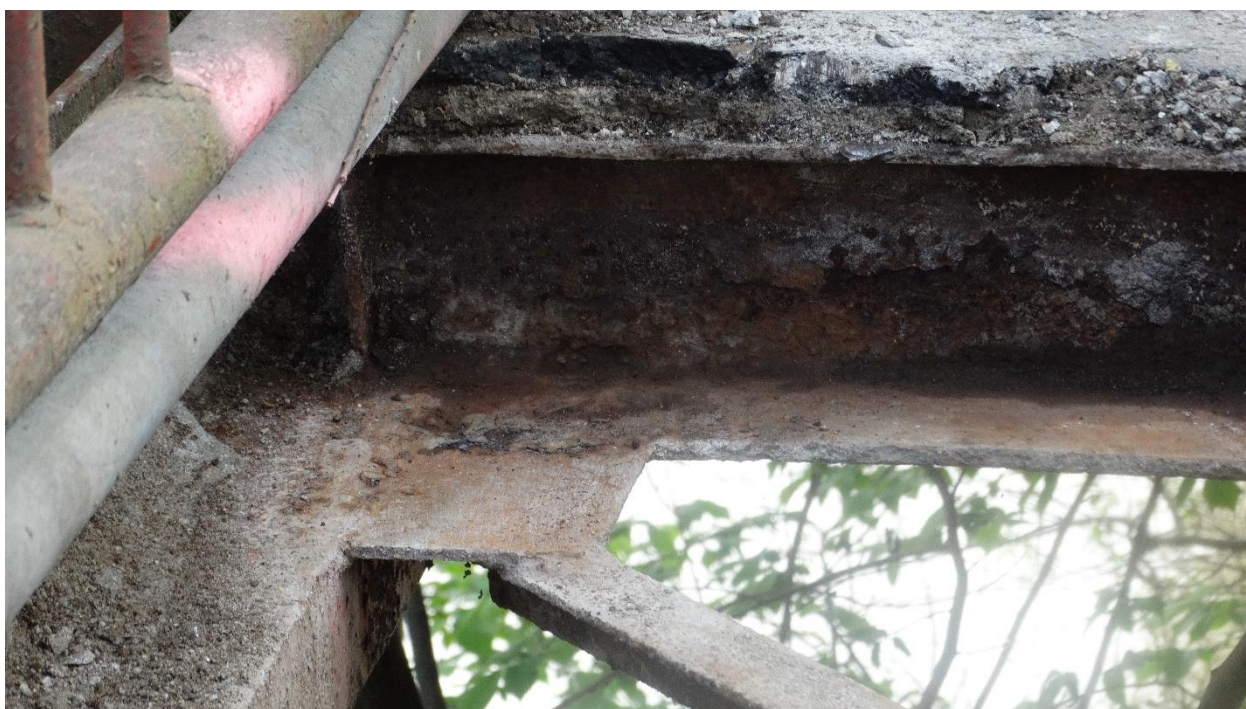
Korózia priečnika

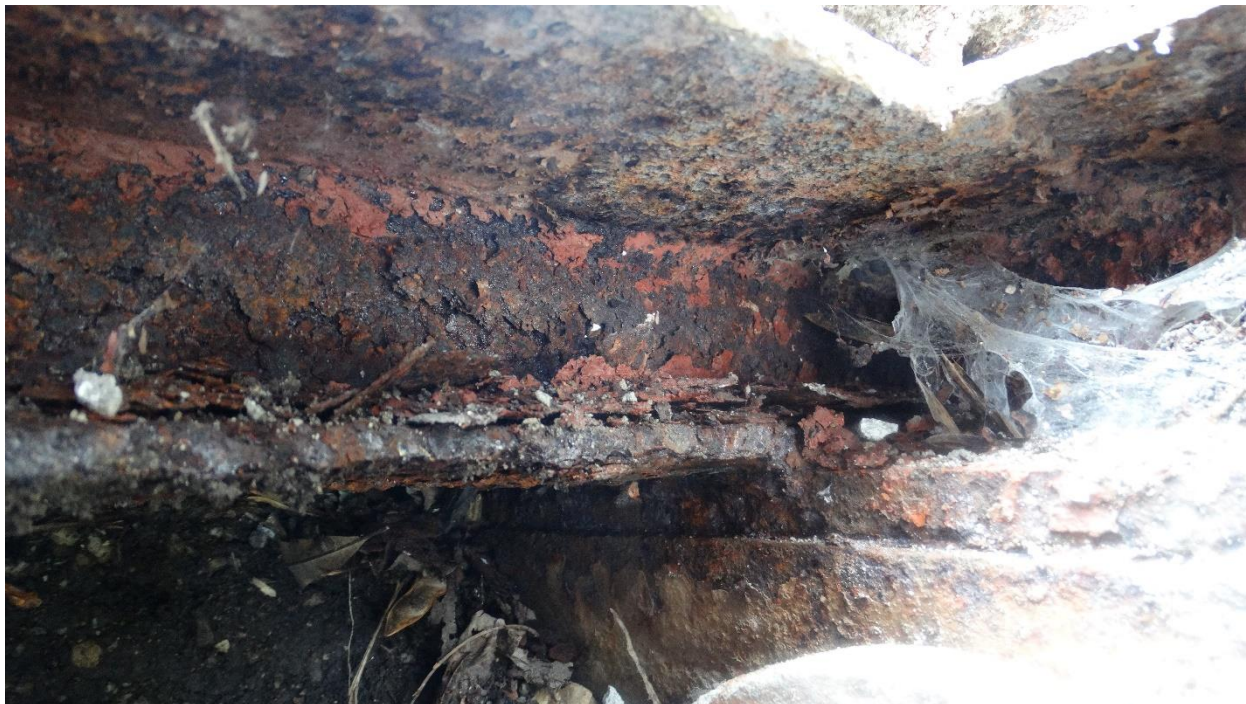
Korózia priečnika

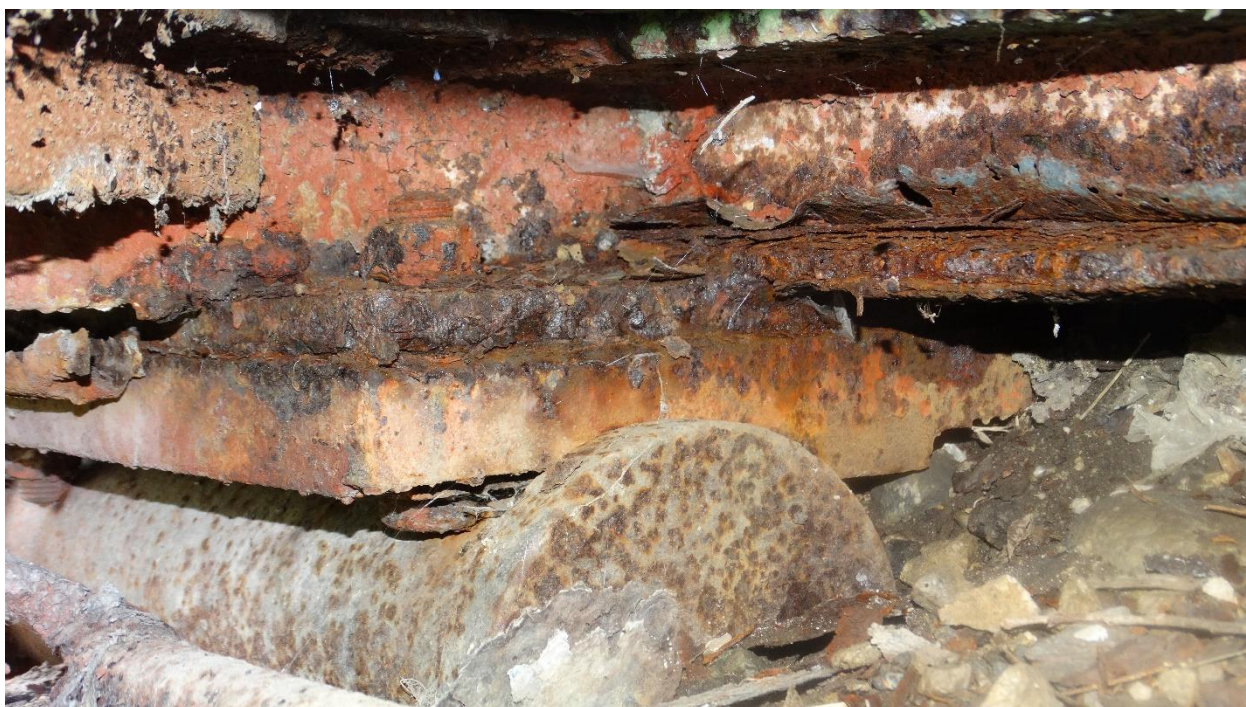
Korózia ložiska a priečnika

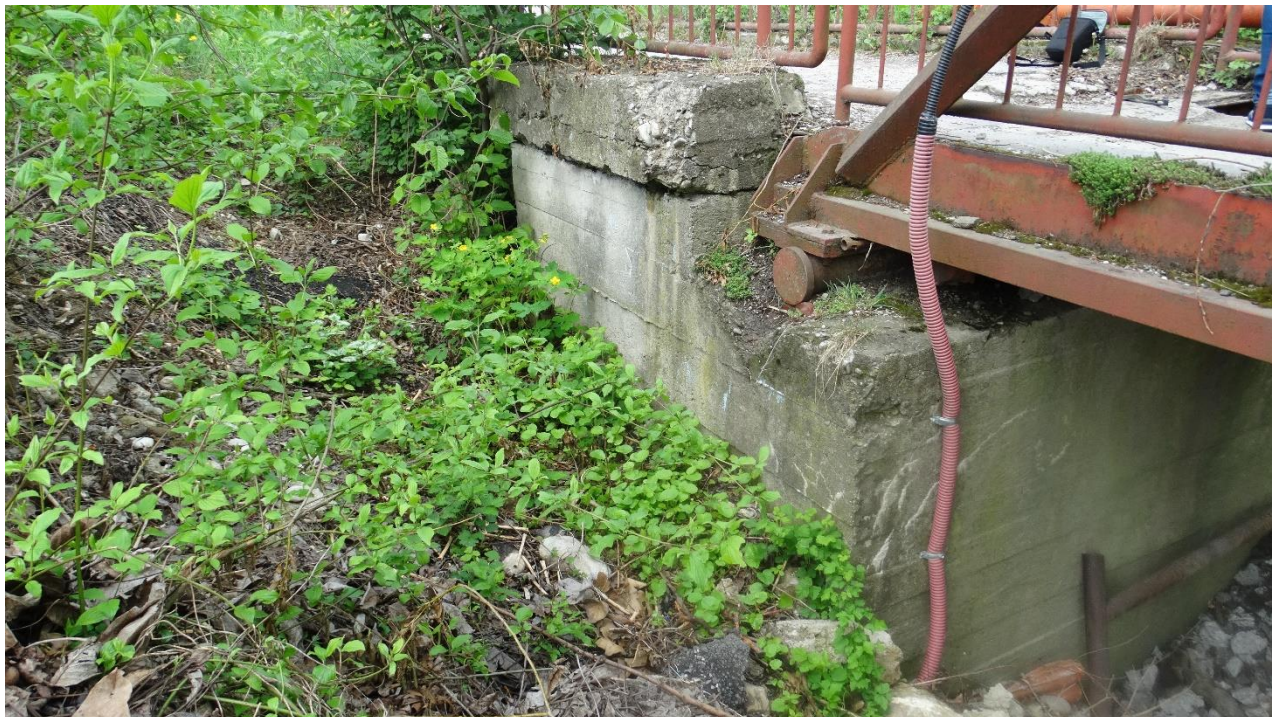
Poškodenie uloženia ložiska

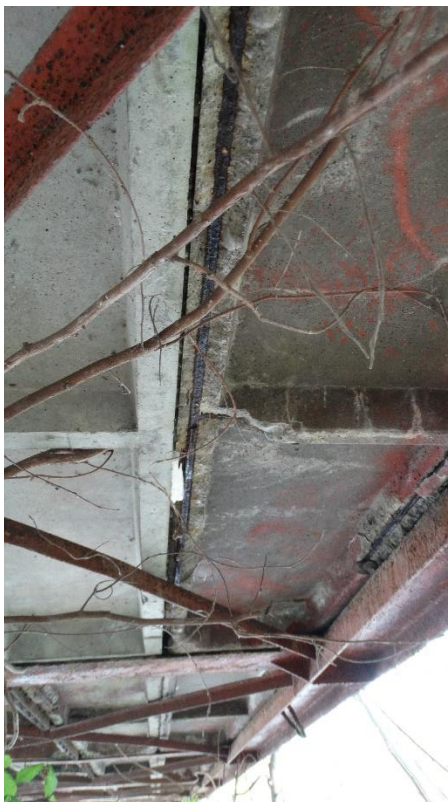
Poškodenie prefabrikovaných dielcov mostovky

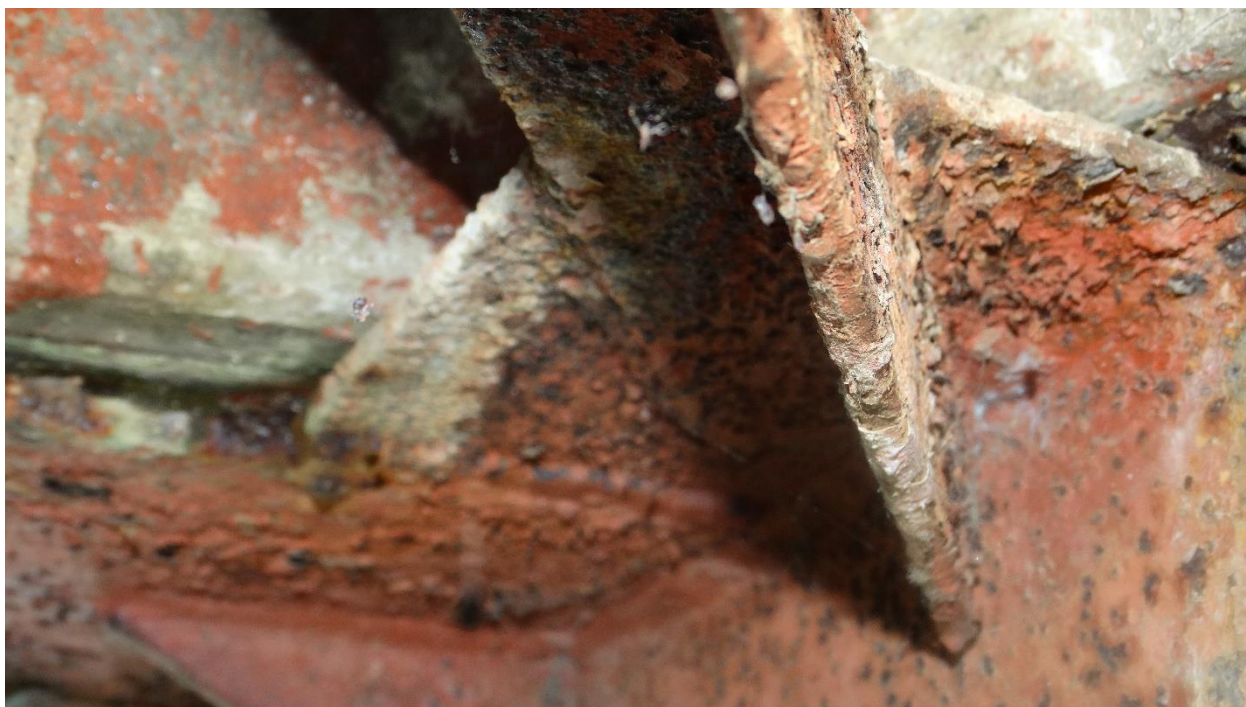
Korózia styčníka stuženia mostovky

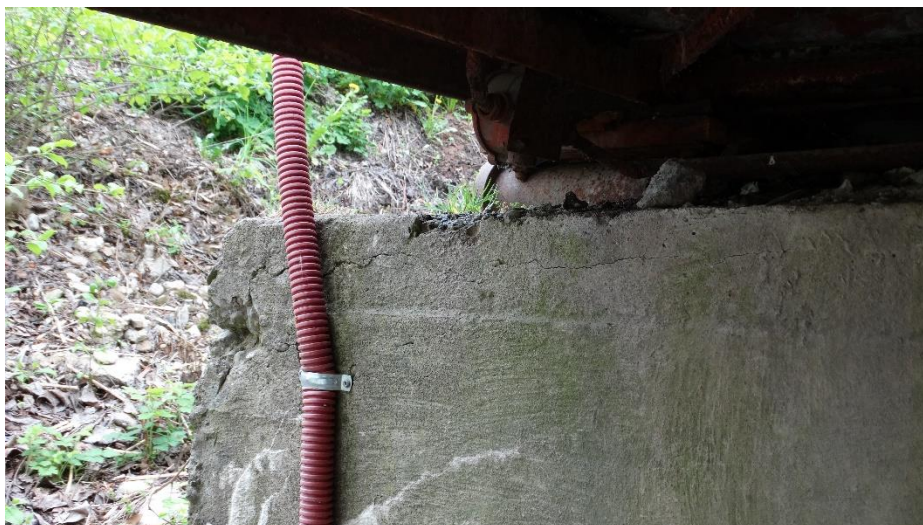
Poškodenie opôr

- Realizácia reprofiliácie povrchu všetkých betónových častí spodnej stavby – reprofilovaný povrch by mal spoľahlivo odolávať degradačným účinkom poveternosti spodnej stavby a zabezpečiť jej ďalšiu spoľahlivú funkciu

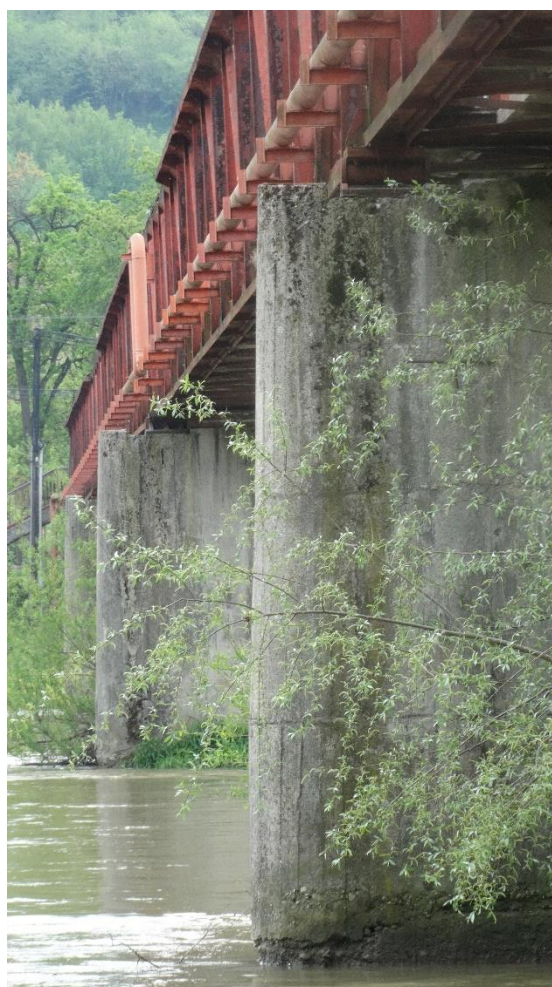
Poškodenie pilierov
