Most 29041-2

Most přes Kamenici, Smržovka-Horní Tanvald

HLAVNÍ PROHLÍDKA

Datum provedení prohlídky: 14.7.2022

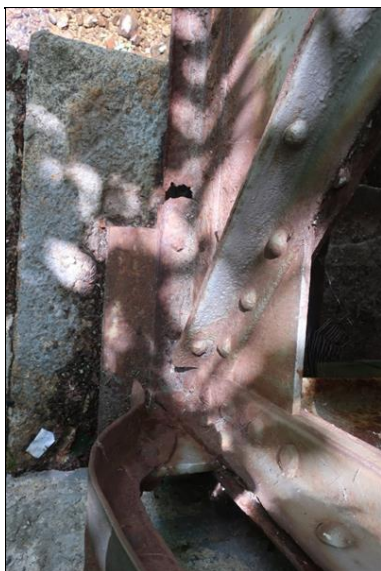
[2.1] 2.1 Nosná konstrukce Zejména v okolí dilatačních spar a u obou okrajů NK dochází k intenzivní korozi dotčených částí nosné konstrukce: spodních pasů hlavních nosníků a příčníků. Díky korozi dochází k oslabení průřezových charakteristik dotčených konstrukčních prvků. Od poslední HPM je zřejmé, že je nosná konstrukce čištěna.

prerezlý spodní pás pravého hlavního nosníku u O2

| [3] 2.1 Nosná konstrukce | Zajistit korozní průzkum NK v kritických oblastech včetně výpočtu zatížitelnosti. Výsledkem korozního průzkumu musí být jasné doporučení pro další způsob správy a sledování předmětného mostního objektu. |

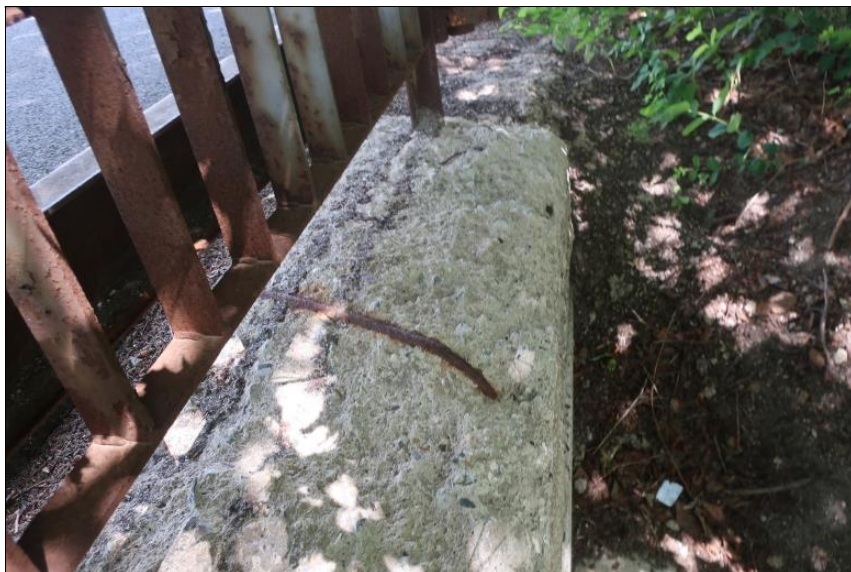
- [3.1] 3.1 Vozovka Živičný kryt.
- [3.2] 3.3 Římsy, obrubníky, zálivky Beton říms na obou předmostí degraduje.

degradace betonu pravé římsy za mostem

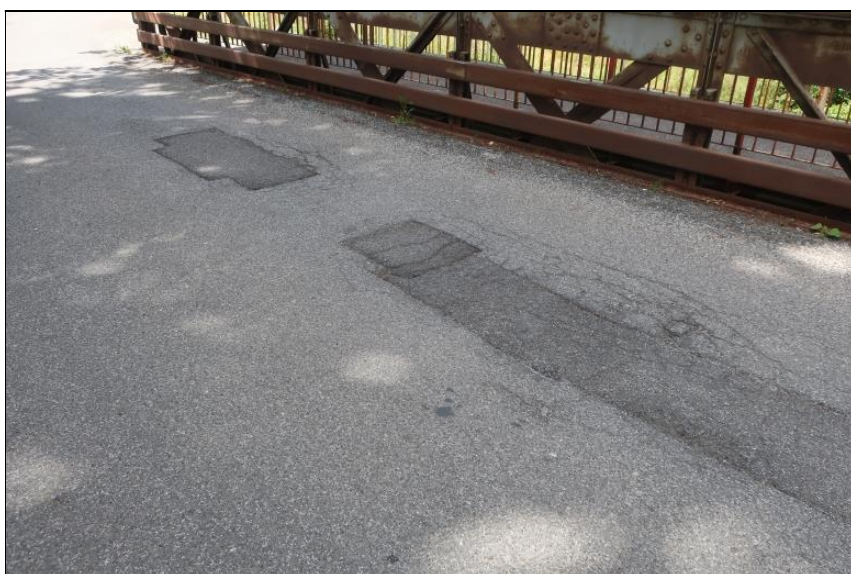
[3.1] 3.1 Vozovka Kryt vozovky je nerovný, hojně opravovaný. V krytu jsou patrné otevřené trhliny či výtluky.

opravy a poruchy krytu vozovky

[1] 3.1 Vozovka Pravidelně udržovat mostní svršek a mostní vybavení v provozuschopném stavu tak, aby byla zajištěna bezpečnost provozu na mostě.

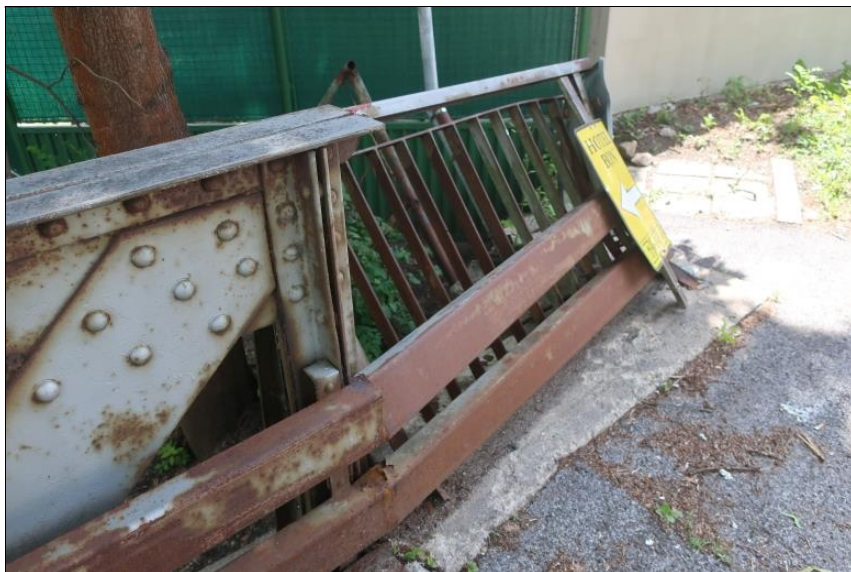
[4.1] 4.1 Svodidla/Zábradelní svodidla Svodnice korodují.
Pravé svodidlo před mostem je deformované nárazem vozidla.

deformovaný záchytný systém vpravo
před mostem

| [4] 4.1 Svodidla/Zábradelní svodidla | Zajistit opravu pravého svodidla před mostem. |

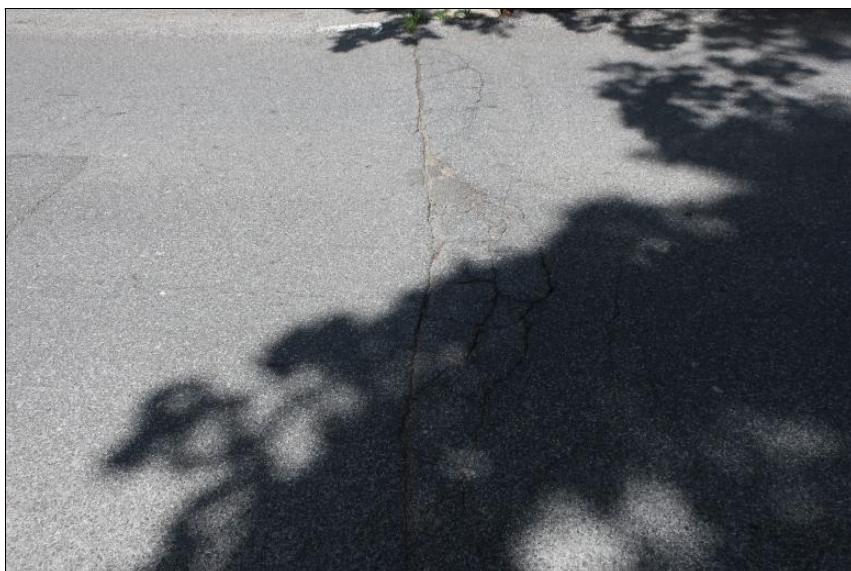
trhliny v krytu vozovky nad O1

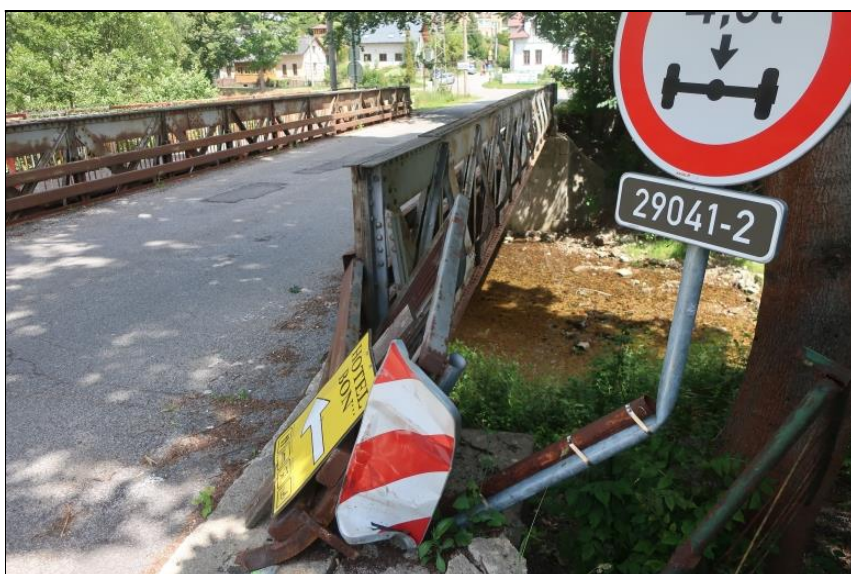
deformovaný záchytný systém vpravo
před mostem

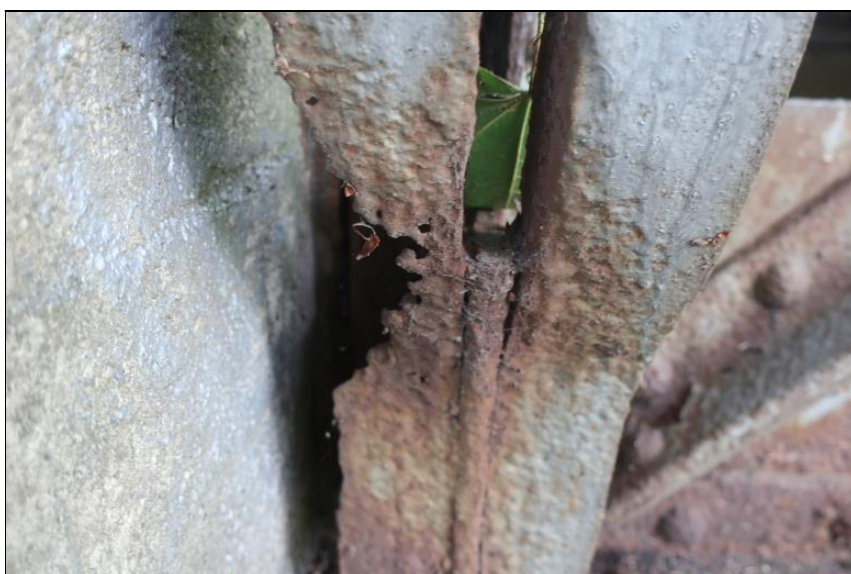
prorézlý ocelový profil na pravé straně
NK nad O1

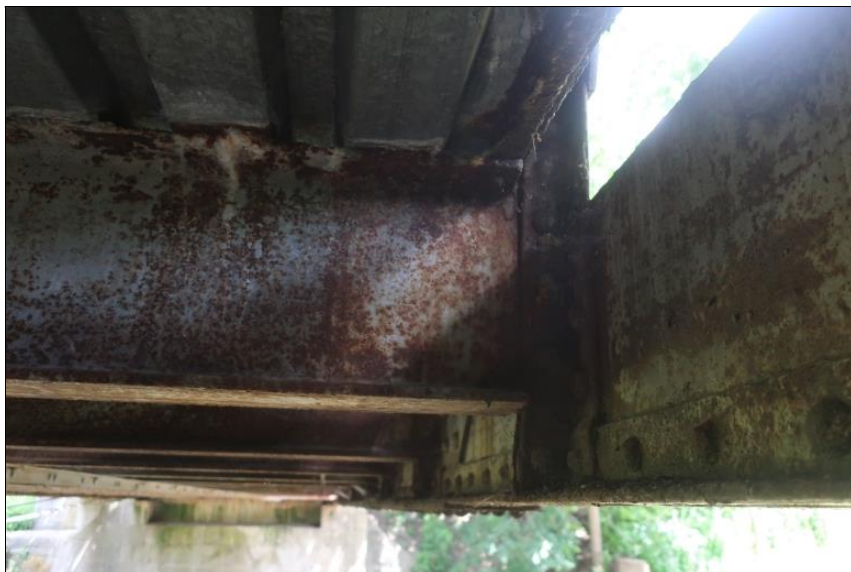
koroze příčníku

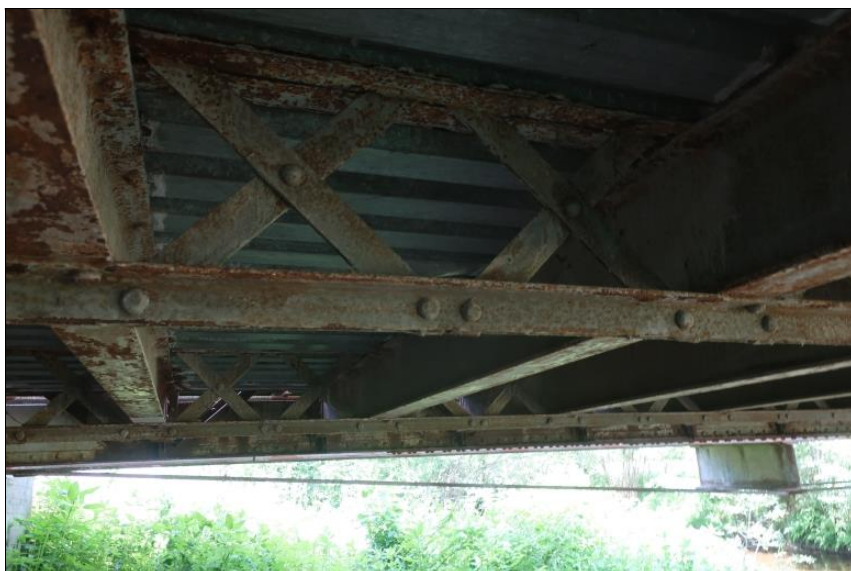
koroze mezilehlého podélníku

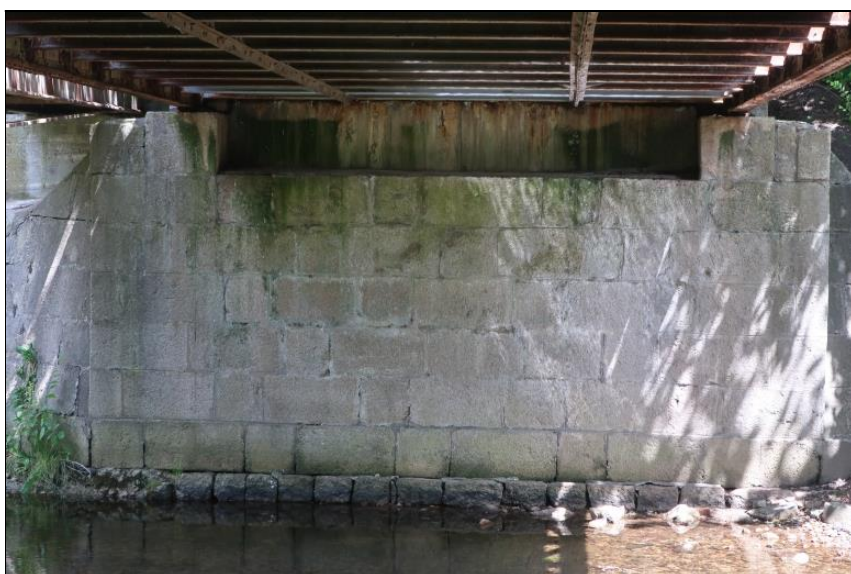
[1.1] 1.2 Mostní podpěry křídla a čelní zdi / Opěry Lokálně jsou u zdiva dříků opěr patrný drobné poruchy spárování, u opěry 2 v oblasti kolísání běžné hladiny kamenice jsou pak poruchy spárování významné. Závada trvá od roku 2020, kdy byla provedena poslední HPM.

O2
poruchy spárování v úrovni kolísání
hladiny Kamenice

[2] 1.2 Mostní podpěry křídla a Přespárovat zdivo dříků opěr v místech poruch.

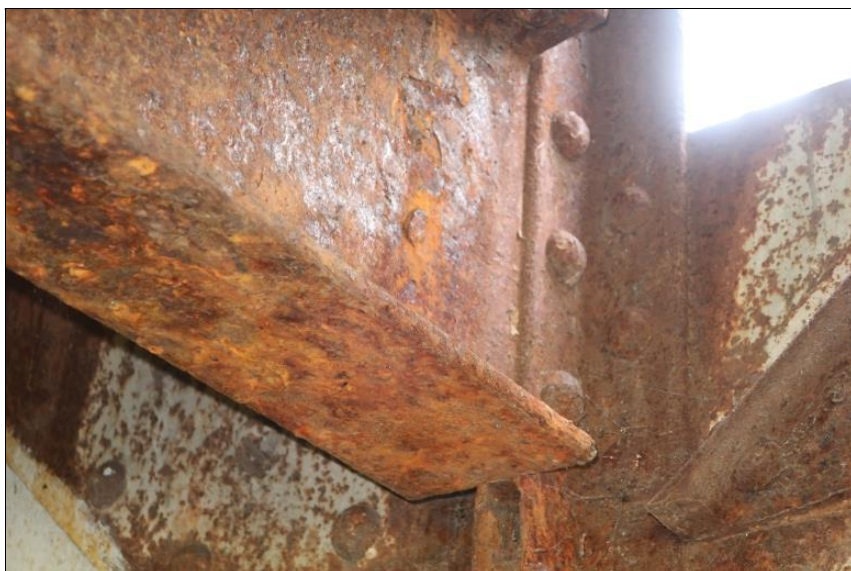
koroze styčnicku spodní pás hlavního nosníku - příčník

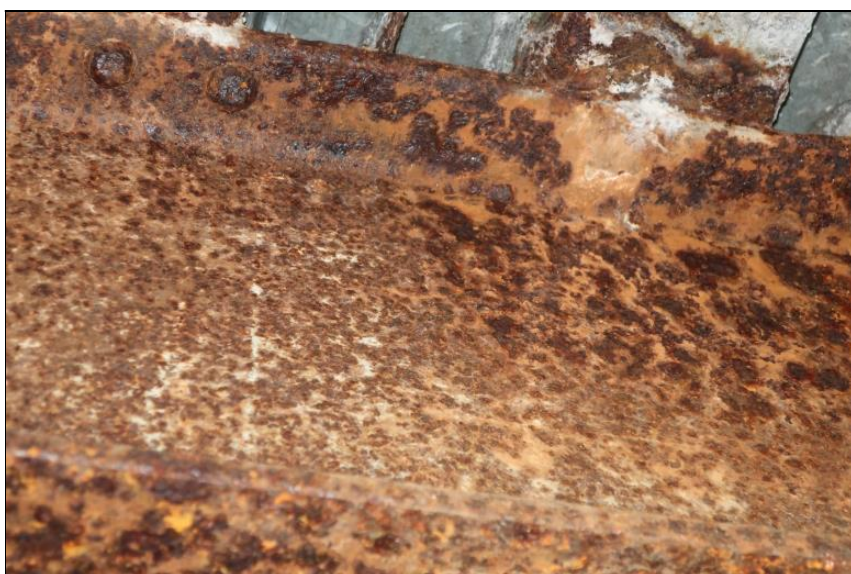
významná koroze příčníku v místě průsaku z mostovky

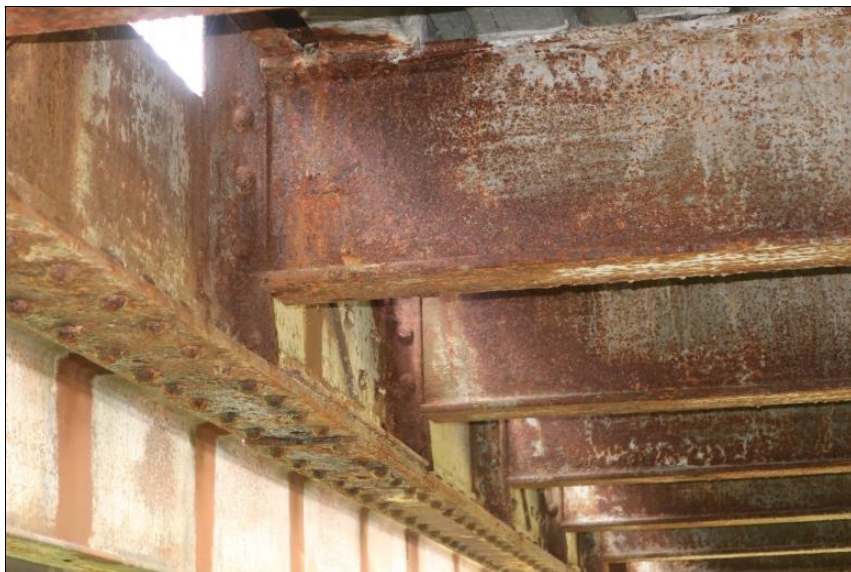
korodující styčníky příčník - spodní pás
levého hlavního nosníku

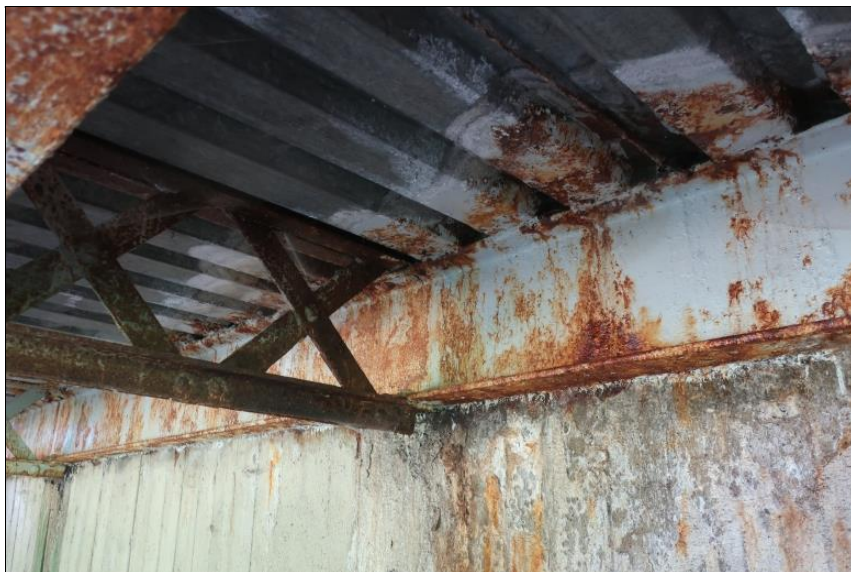
stopy po průsacích na lici ZZ O1
koroze ztraceného bednění mostovky
u O1
