# Skladby exteriéru a terás - súčasný stav - objekt E

## STRECHA NAD OBJEKTOM C3 – S-C3-s SÚČASNÝ STAV - POCHÔDZNA STRECHA

**POCHÔDZNA PLOCHA LÁVKY D – S-D-s**  
SÚČASNÝ STAV - POCHÔDZNA PLOCHA

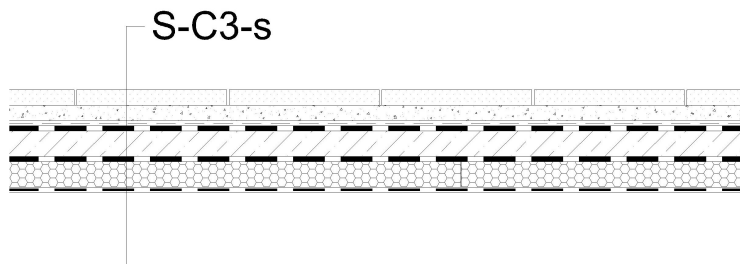
*Obr. S-C3-p – Súčasný stav - skladba pochôdnej strechy nad objektom C3**S – skladba strechy, C3 – objekt kaderníctvo a požičovňa masiek, s – súčasný stav na základe obhliadky***S-C3-s****- DLAŽBA BETÓNOVÁ** hr. 30 mm

Poznámky - dlažba betónová rozmerov 300 x 300 x 30 mm, ukladaná do cementového lôžka mokrým spôsobom, poškodená prevažne účinkom mrazu, oddelená od podkladu, členenie na dilatačné celky nebolo dodržané

Poznámky – lôžko na báze cementovej malty cca hr 30 mm, poškodené

Poznámky – funkciu mali plniť dve vrstvy PE fólie (igelity)

Poznámky – asfaltové pásy niekde dve niekde tri vrstvy, oxidované, zodpovedajúce kvalitatívne danej dobe výstavby, poškodené, hrúbka 7 až 10 mm

Poznámky – na báze cementového poteru, vrstva poškodená hlavne mrazom, nedá sa stanoviť jej hrúbka

Poznámky – izolant na báze polystyrénu hr 50 mm s nakaširovanou lepenkou (polsid dosky)

Poznámky – asfaltový pás oxidovaný s hliníkovou nosnou vložkou

Okraj strechy nad objektom C3 je značne narušený, na základe obhliadky okraja strechy sa predpokladá nasledovná skladba. Iné sondy do strechy neboli realizované. Zatekanie do strešného plášťa prakticky všetkými detailmi, pri atike, lavičke, a iné.

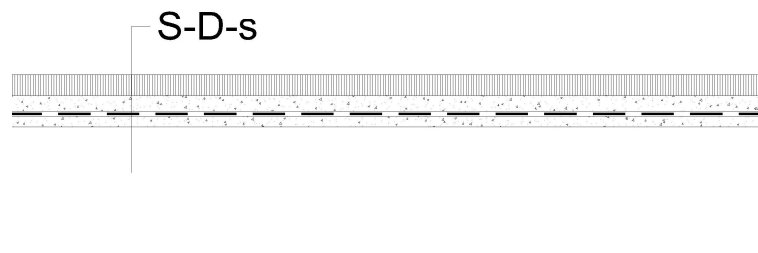
*Obr. S-D-s – Súčasný stav - skladba pochôdznej plochy na lávke D  
S – skladba, D – Objekt Hl. mesta - Lávka pre peších, s – súčasný stav podľa pôvodnej dokumentácie*

Poznámky - značne poškodená – účinkom vonkajších vplyvov - teplo / mráz, povrch nerovný – miestami značne vydutý, deformácie dilatácie – rôzne výškové úrovne dilatačných celkov, plocha je podľa pôvodnej P.D. vyspádovaná v priečnom smere sklonom 2% do vpustí umiestnených v pozdĺžnej osi lávky

Poznámky – pojem „ochranná omietka“ prebratý z pôvodnej P.D., predpokladáme maltové lôžko na báze cementovej malty, resp. ochrannú betónovú vrstvu

Poznámky – pojem „izolácia“ prebratý z pôvodnej P.D., predpokladáme vrstvu asfaltu resp. asfaltový pás, ktorý plní hydroizolačnú funkciu

Poznámky – pojem „omietka“ prebratý z pôvodnej P.D., predpokladáme maltové lôžko na báze cementovej malty, resp. ochrannú betónovú vrstvu, ktorá vyrovnáva prirodzené nerovnosti nosnej konštrukcie a zároveň je podkladnou vrstvou pre hydroizoláciu

Otázny je stav odvodnenia lávky. Nakoľko, potrubie dažďovej kanalizácie, ktoré je podľa zistení pravdepodobne trasované pozdĺž vpustov v osi lávky, neprechádza dilatáciou medzi osami D.3 a D.4. Pravdepodobne došlo k jeho prerušeniu vplyvom posuvov a deformácií na nosnej konštrukcii. Pozdĺž dilatácie možno pozorovať jasné fľaky po zatečení.
