# PROTOKOL Z HLAVNEJ PREHLIADKY MOSTA

<b>ID mosta:</b>	M2397	<b>Názov mosta:</b>	000527-024 Most cez Babkovský potok na rozhraní k.ú. Veľký Krtíš a Modrý Kameň
<b>Komunikácia:</b>	527	<b>Správca:</b>	Banskobystrická regionálna správa ciest, a.s., Prevádzka Lučenec
<b>Správca. číslo:</b>	024	<b>Vlastník:</b>	Banskobystrický samosprávny kraj
<b>Kumulatívne st.:</b>	49,125 km (527)		
<b>Kilometrovníkové st.:</b>	49,415 km (DZ 49,0)		
<b>Rok postavenia:</b>	1932		
<b>Dĺžka premostenia:</b>	3,9 m

<b>Dátum prehliadky:</b>	31.7.2019	<b>Poveternostné podmienky:</b>  jasno
<b>Teplota vzduchu:</b>	22,00°C	
<b>Teplota konštrukcie:</b>	°C	
<b>Zhotoviteľ prehliadky</b> (organizácia, mená a funkcie pracovníkov)		
Banskobystrická regionálna správa ciest, a.s.	Ing. Jana Čierna	hlavný prehliadkár

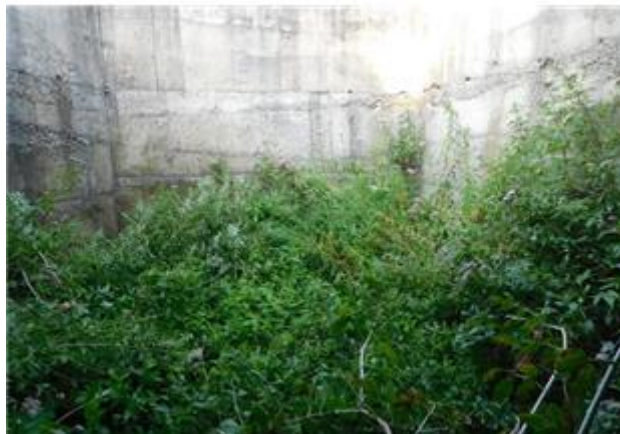
**Názov:** 527-024 (9)Výtoková jama.JPG

<i>vo výtokovom otvore náletová vegetácia 0,5 m<sup>2</sup></i>			
J-Okolie mosta	1112-Zúženie profilu koryta	DCM 01	III
<i>vo vtokovom a výtokovom priestore aj pod mostom mierne naplaveniny a konáre pod mostom neupravená prúdnicia -omývanie oboch opôr cca 45 m<sup>2</sup></i>			
<b>Celkové hodnotenie mosta:</b>			<b>4</b>

zaliť priečnu trhlinu 3 m	Da612	DCM 01
odstrániť naplaveniny a nežiadúcu vegetáciu s cieľom úpravy prúdnice toku 46 m <sup>2</sup>	J 1112	DCM 01
plánovať opravu resp. rekonštrukciu mosta s cieľom odstránenia nadmerných vrstiev vozovky a ríms, opravy hydroizolácie , sanácie prípadne zosilnenia spodnej stavby a realizácie nového mostného zvršku		
odstrániť znečistenie z okraja vozovky a povrchu ríms aj s vegetáciou cca 10 m <sup>2</sup>	Da653	DCM 01
po očistení vykonať náter zábradlia 22 m	Ha1002	DCM 01
posúdiť aj prestavbu mosta z dôvodu rozšírenia mostu		
odstránenie porúch vykonať v aktuálnej sezóne na výkon údržby mostov
