PROTOKOL O PROVEDENÍ HLAVNÍ PROHLÍDKY

Objekt: M8 - Most u nemocnice
Obec: Šternberk
Okres, Kraj: Olomouc, Olomoucký kraj
Katastrální území: Šternberk [763527]
Datum prohlídky: 03.04.2024
Prohlídku provedl: Ing. Aleš Semotam, č. reg. 195/2017
GPS: 49.7228689N, 17.2983169E

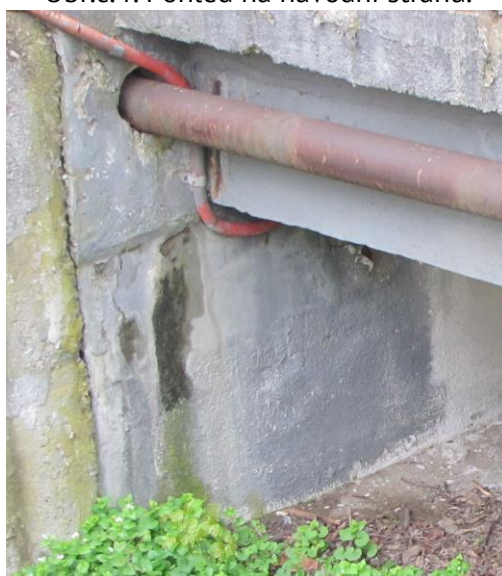
Na lici fasádního nosníku odpad krycí vrstvy a koroze obnažené výztuže.

Obr.č.5: Fasádní nosník povodní strana – obnažená a korodující výztuž.

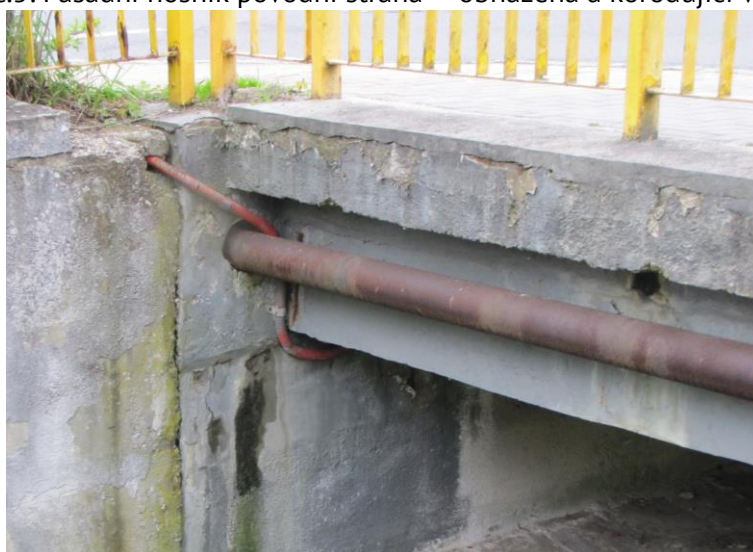
Odpad sanační omítky, pod sanační omítkou značně zdegradované a zavlhlé.

Obr.č.6: Římsa na povodní straně – odpad sanační omítky a degradace povrchu římsy.

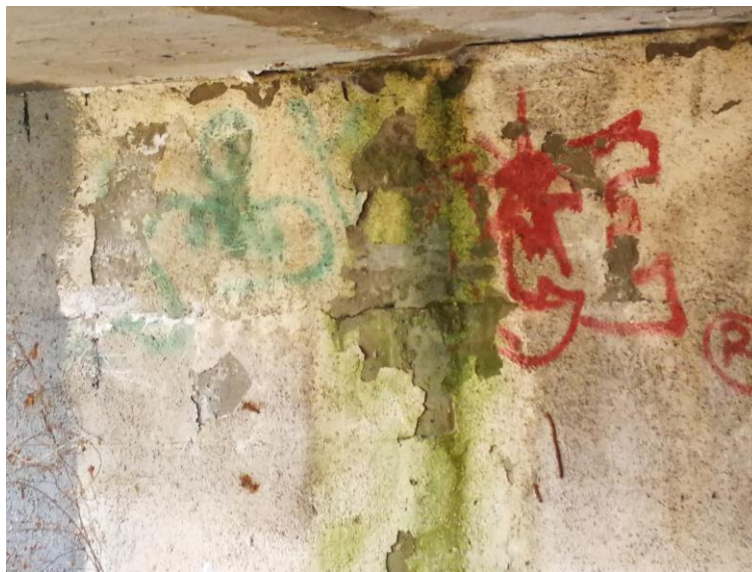
Odpadává omítka líce opěr. Zatékání na líc východní opěry ze spáry mezi 2 a 3 nosníkem NK.

Degradace betonu v místě zatékání vodorovná spára. Odlupující se sanační vrstva na závěrné zídce západní opěry.

Obr.č.7: Jižní opěra – zatékání na líc opěry, degradace a trhlina v místě zatékání.

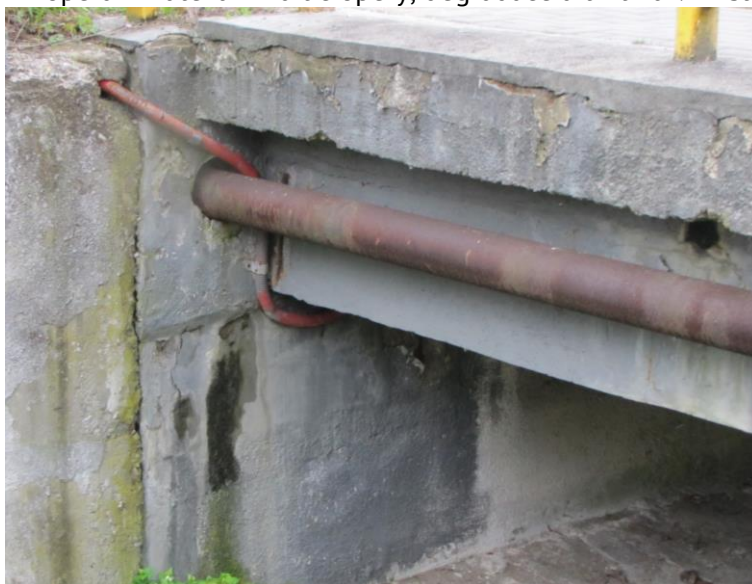
Obr.č.8: Severní opěra – odpad sanační omítky opěry, cizí chránička.

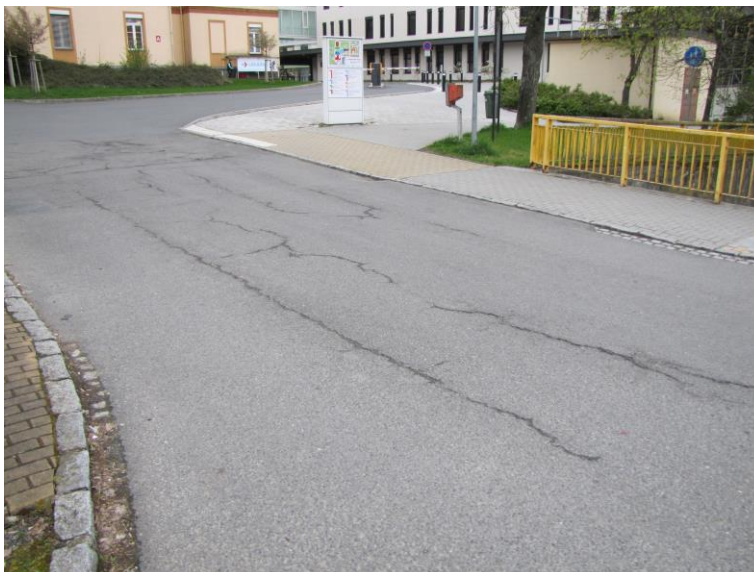
Podélné trhliny v krytu vozovky.

Obrubníky místy výškově zarovnány s niveletou vozovky.

Obr.č.10: Vozovka – trhliny ve vozovce, přebalená vozovka v místě obrub.

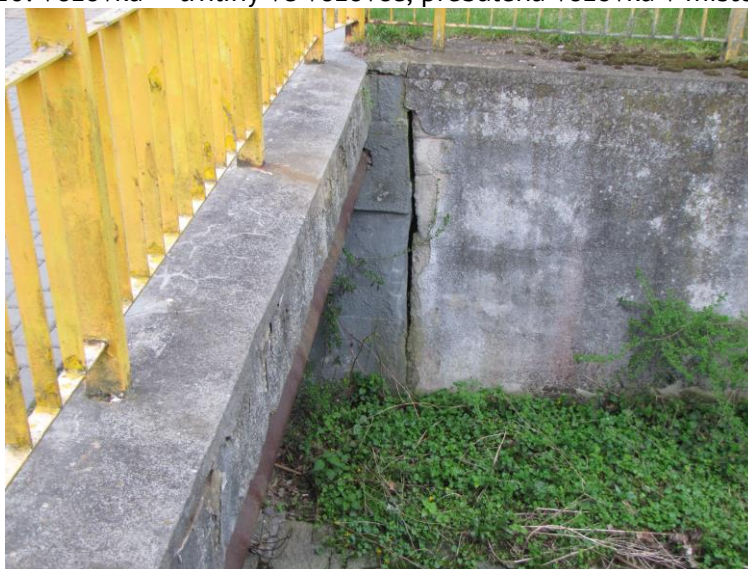
Otevřená spára bez těsnění mezi opěrou a křídlem.

Obr.č.11: Jižní opěra - otevřená spára mezi opěrou a křídlem (nábrežní zdí).

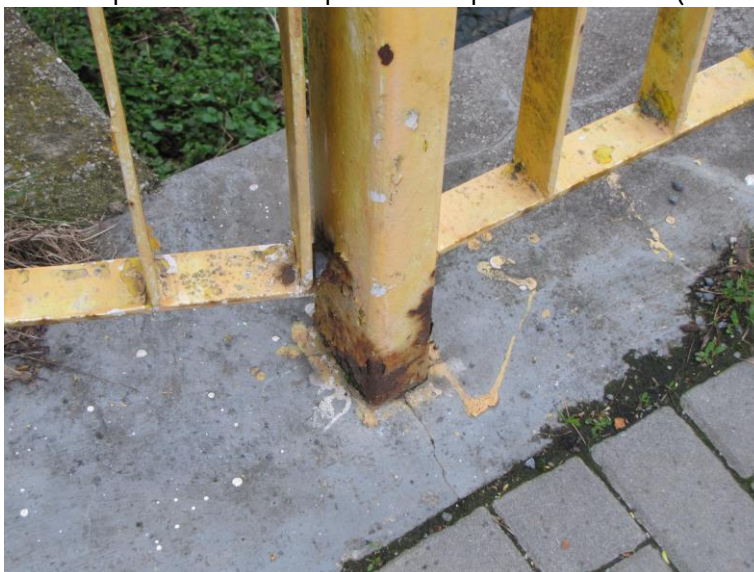
Obr.č.12: Severní opěra – prostupující koroze zábradlí přes PKO.
