**FOTODOKUMENTACE**

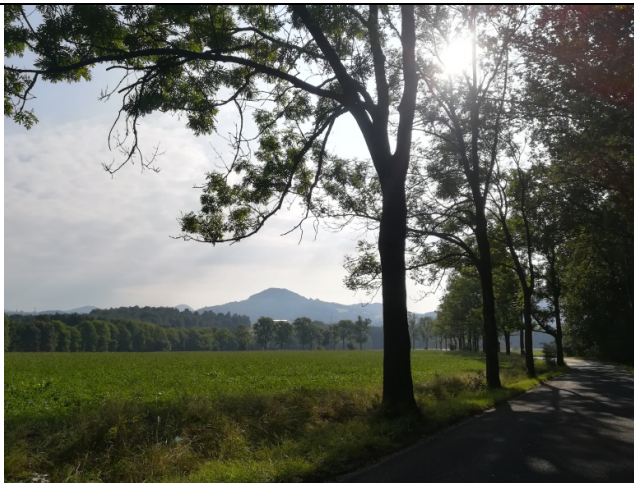
**Obr. č. 1**

Pohled na alej, jako hodnotný  
krajinotvorný prvek.

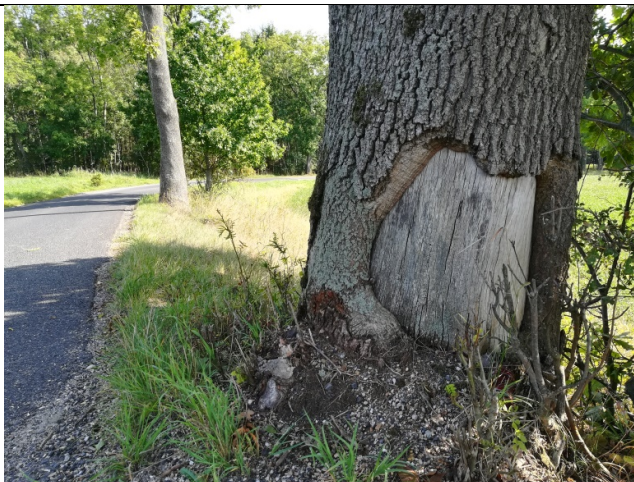
**Obr. č. 4**

Detail defektu stromu ID 13.

Dřevina určena k ošetření.

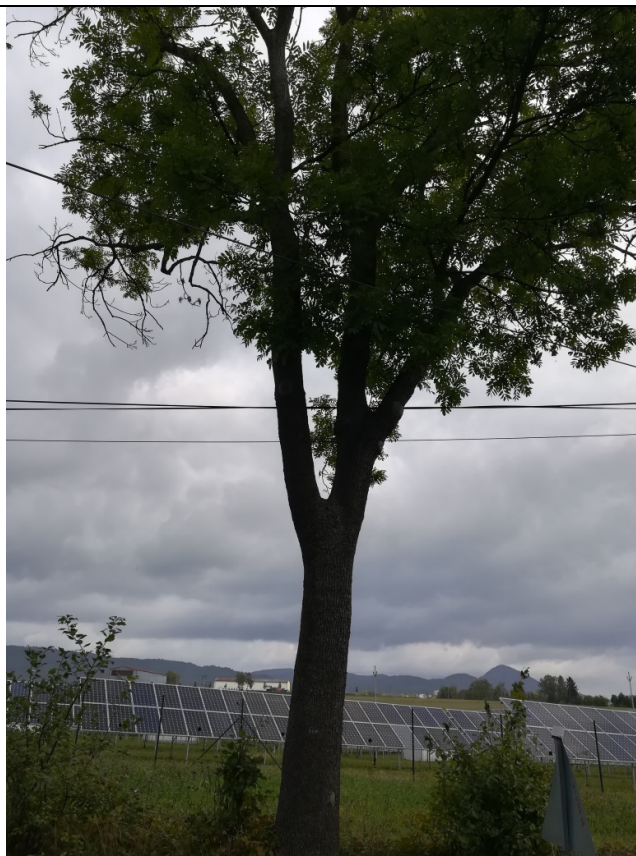
**Obr. č. 5**

Výskyt inženýrských sítí je častým omezujícím prvkem pro existenci alejového doprovodu komunikace.

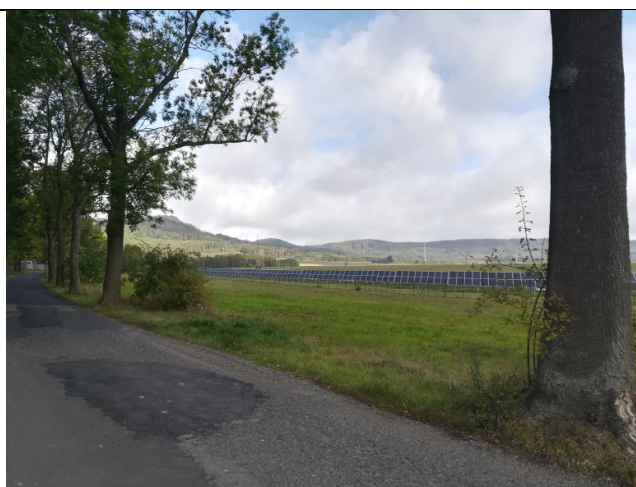
**Obr. č. 6**

Pohled do úseku aleje s prostorem pro novou výsadbu.

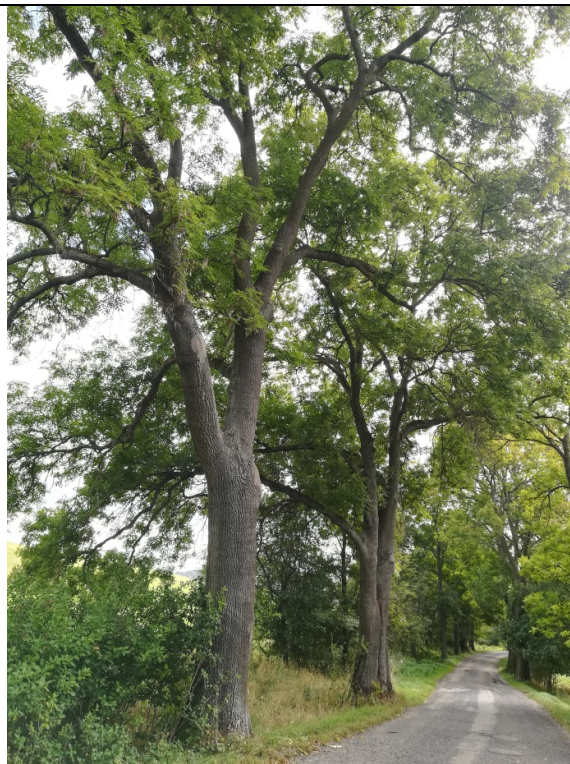
**Obr. č. 7**

Pohled na hodnotné jedince (ID 117, 118).

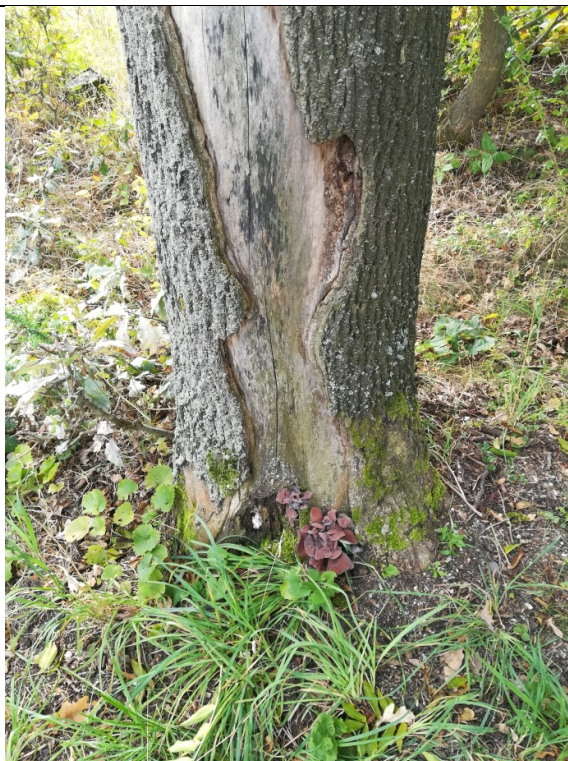
**Obr. č. 12**

Detail defektu jedince. Výskyt  
dřevokazné houby při bázi kmene.

Dřevina určena ke kácení.
