| Názov stavby : | <b>Odstránenie havarijného stavu mosta na ul. Festivalovej vo Svidníku</b> |
| Objekt: | <b>SO 200-00 Rekonštrukcia mosta ponad Ondavu</b> |
| Druh projektovej dokumentácie: | <b>Dokumentácia pre stavebné povolenie(DSP)</b> |

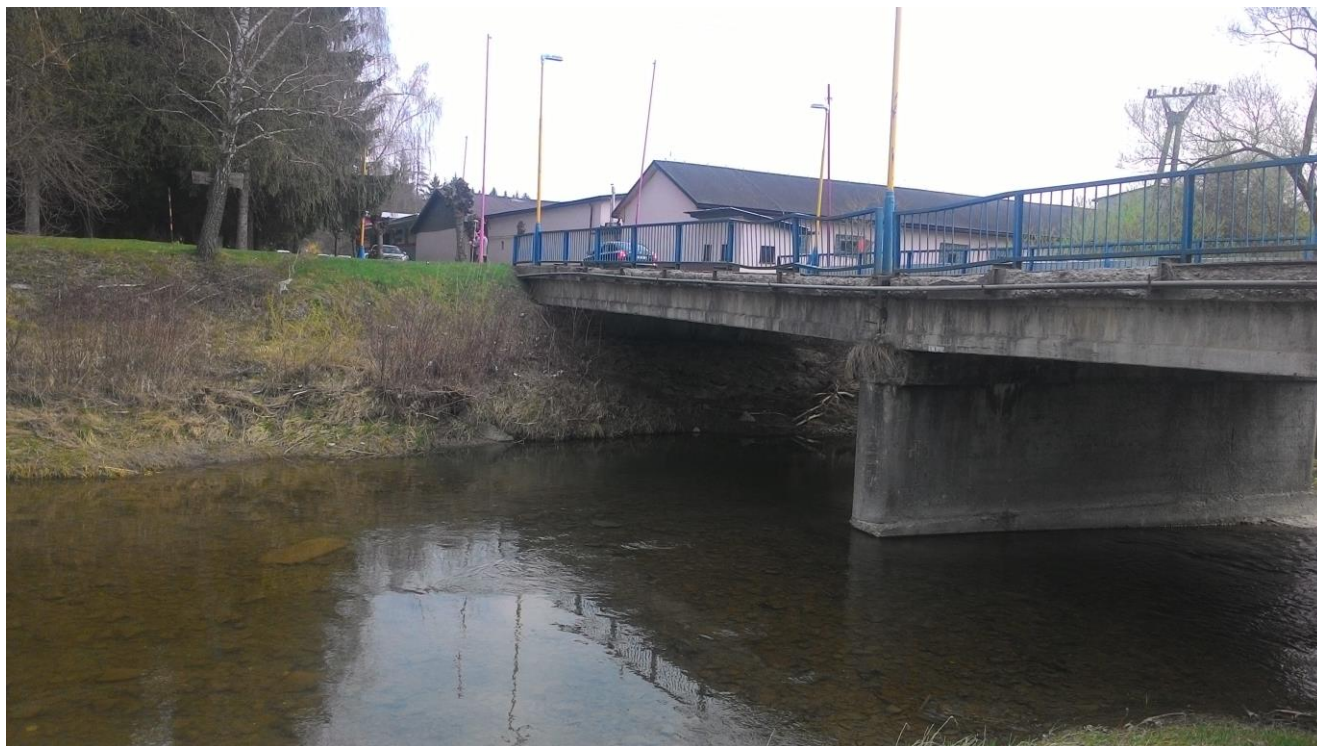
Hlavným problémom mosta, ktorý je v havarijnom stave je sadnutie návodnej strany pilieru, ktorý je umiestnený v toku rieky Ondava. Predpokladáme, keďže pôvodná dokumentácia sa nezachovala a neexistuje ani mostný list, že piliere sú založené plošne. Vplyvom vymývania dna rieky, najmä pri samotnom pilieri, došlo k hĺbkovej erózii podložia stredovej podpory, vyplaveniu štrkovitých resp. súdržných zemín pod základom podpory a následnému sadnutiu podpory na jej návodnej (severnej) strane.

Ako prvé navrhujeme zastabilizovať tento pilier pomocou mikropilót, ktoré sa navŕtajú dookola sadnutého piliera v rasti 1,5-1,0m cez existujúci základ. Navrhujem mikropilóty dĺžky 7,50m vystužené manžetovou výstužnou trúbkou priemeru 89/10 z ocele S355. Následne sa pilier obetónuje stienkou hrúbky 0,50m zo železobetónu C30/37 previazaného s mikropilótami a samotným pilierom pomocou betonárskej výstuže B500B. Následne môžeme pristúpiť k rekonštrukcii nosnej konštrukcie.

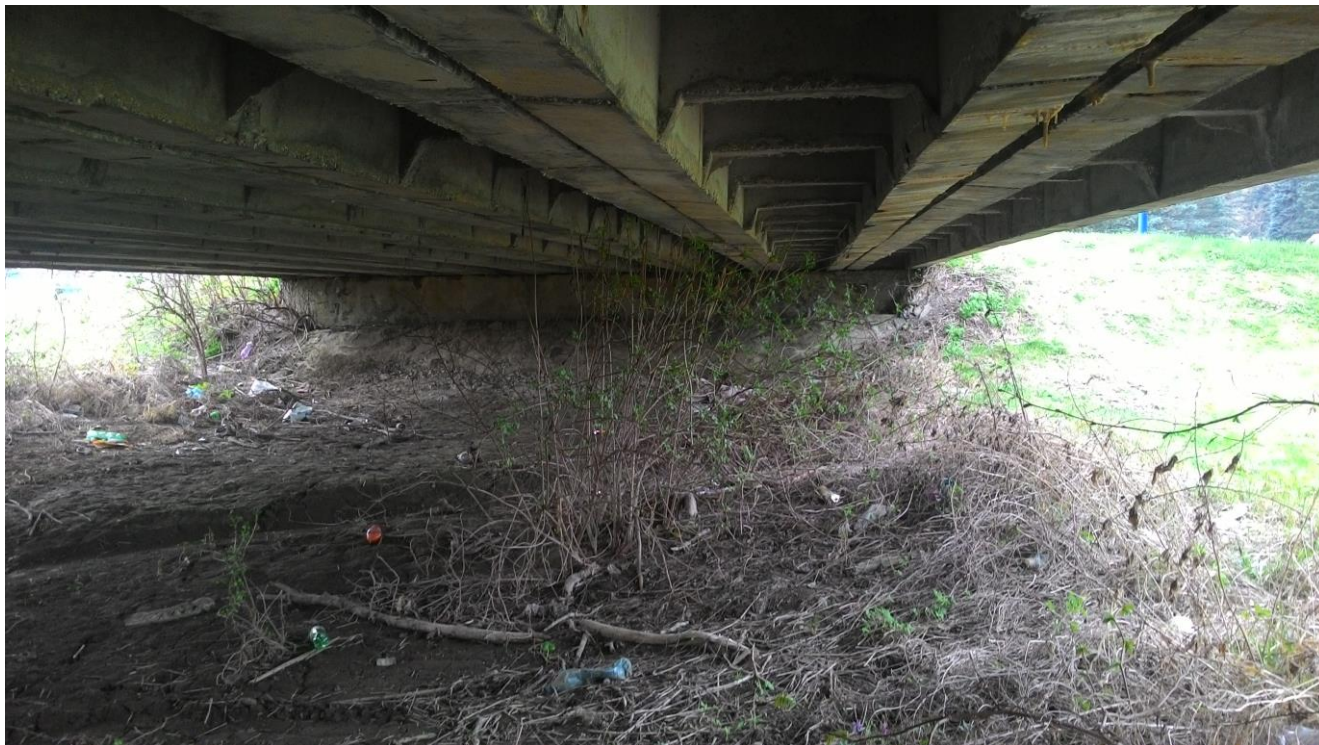
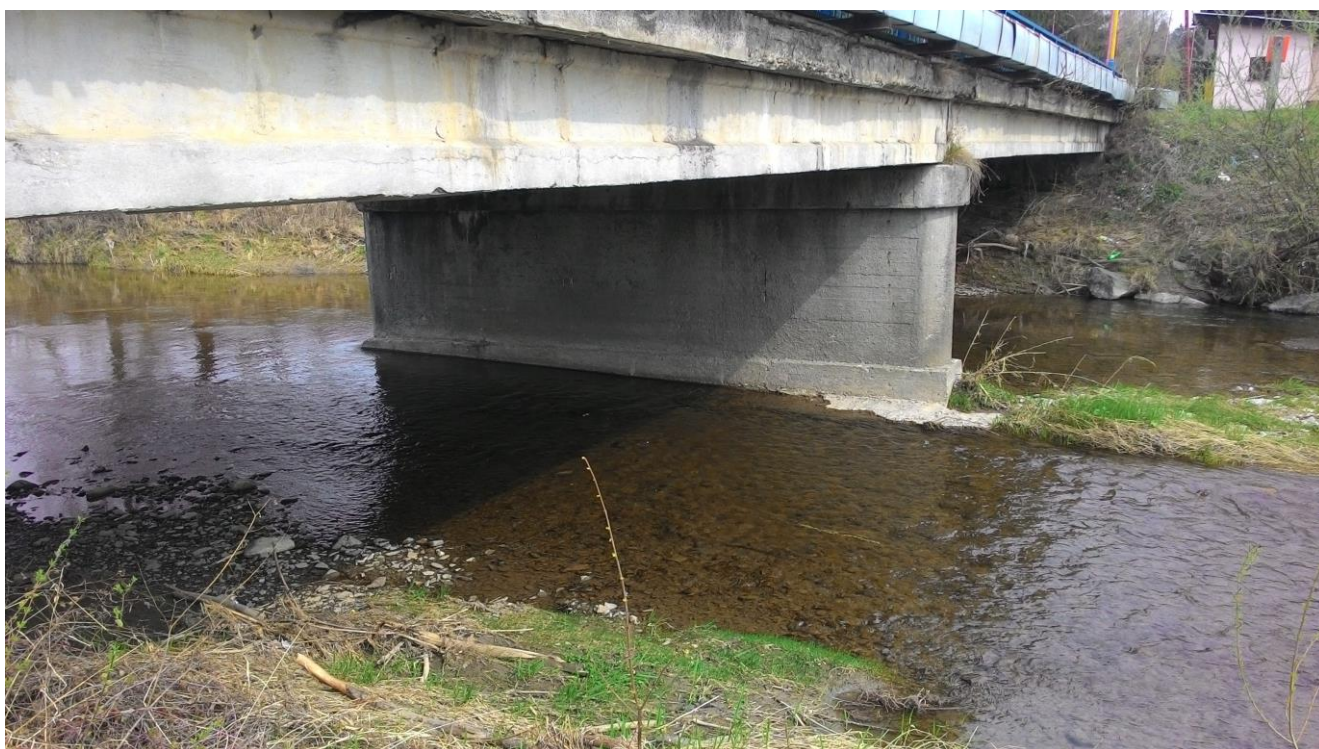
- zatekanie konštrukcie
- chýbajúce odvodnenie mosta
- nefunkčné mostné uzávery
- chýbajúce prechodové dosky

Mostný zvršok navrhujeme odstrániť celý až po hornú hranu nosníkov spolu s rímami a bezpečnostnými prvkami. Vybúra sa aj mostný záver. Keď bude odstránený mostný zvršok, poklesnuté nosníky sa nadvihnú pomocou hydraulických zdvíhačov po polovici mosta. Keď sa nosníky dostanú do pôvodnej polohy podložia sa prefabrikovanými železobetónovými kastlíkmi alebo sa tieto vybetónujú priamo na stavbe. Predpokladáme, že na moste neboli zriadené prechodové dosky, preto navrhujeme dobudovanie časti záverného múrika, ktorý prepojíme s existujúcim pomocou vlepenej výstuže priemeru R18. Na tieto nové časti záverných múrikov sa zrealizujú nové prechodové dosky dĺžky 3,00 m a hrúbky 0,25 m z betónu 25/30. Záverný múrik je z betónu C30/37.

- OČISTENIE VYSOKOTLAKOVÝM VODNÝM LÚČOM
- NATRETIE VÝSTUŽE PROTIKOROZNÝM NÁTEROM- cca 5% PLOCHY
- HRUBÁ SANAČNÁ MALTA- cca 10% PLOCHY
- JEMNÁ SANAČNÁ MALTA- 100% PLOCHY
- ZJEDNOCUJÚCI NÁTER- 100% PLOCHY

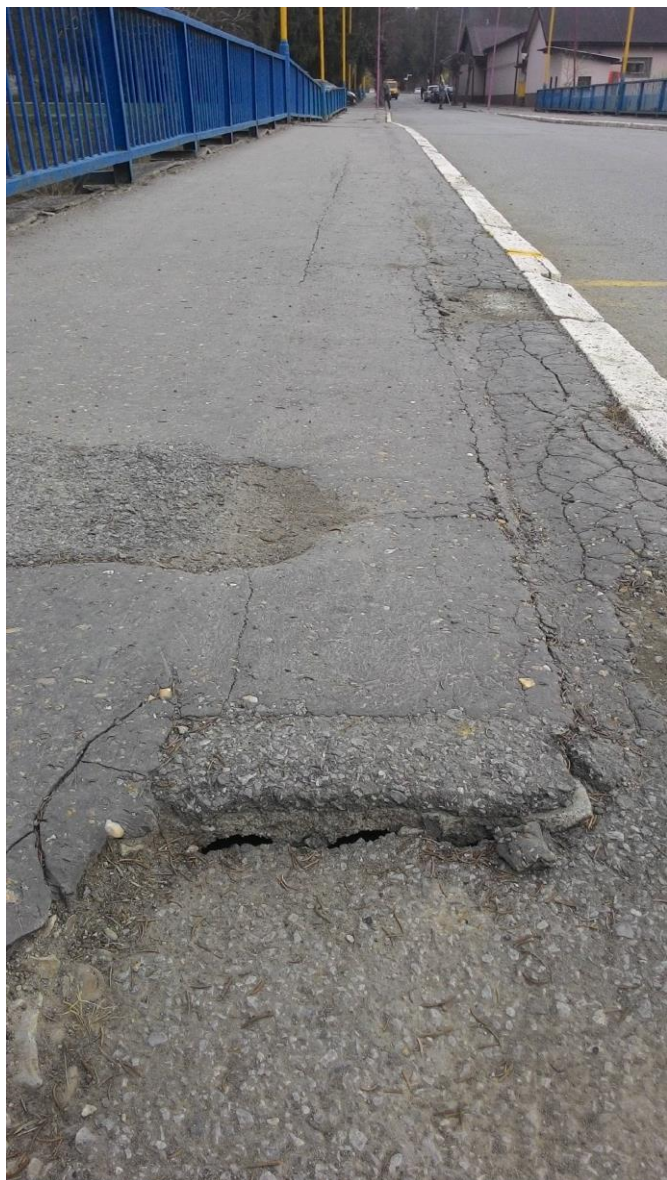
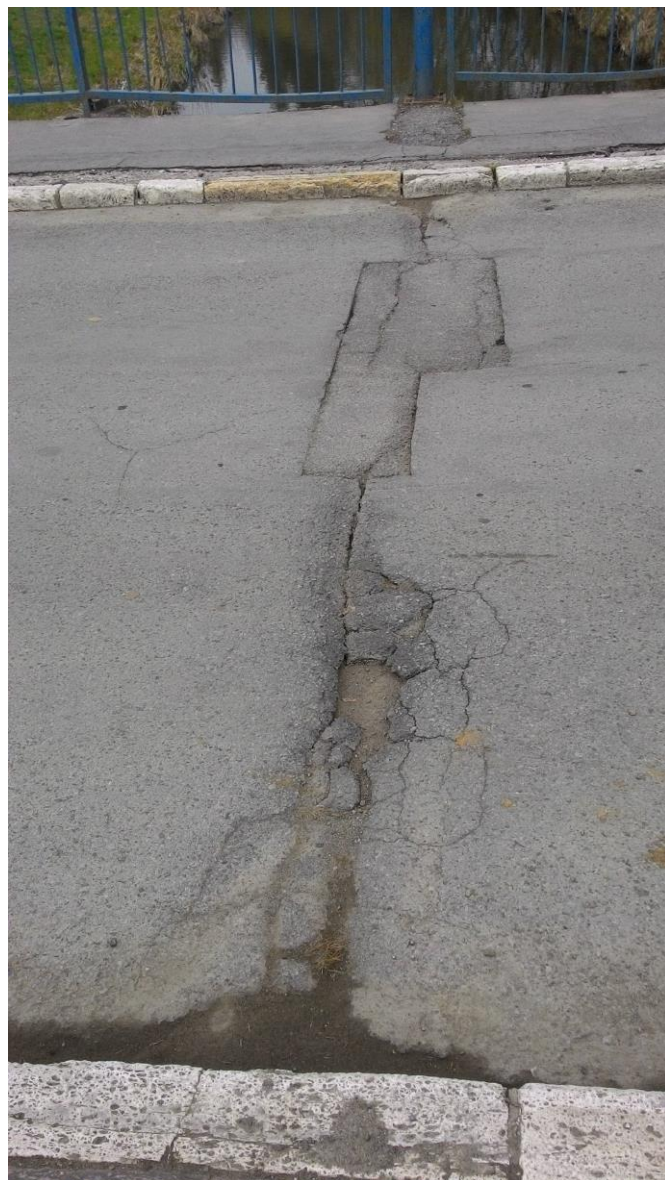
- erózia, rozpad betónu ríms
- zatekanie vody cez rímsy
- poškodená izolácia mosta
- obnažená betonárska výstuž
- korózia zábradlia
- priečne trhliny vozovky nad dilatáciami

Na existujúcom moste navrhujeme vybúranie všetkých vrstiev vozovky až po prefabrikované nosníky. Taktiež navrhujeme odstránenie oboch ríms aj so zábradlím a vybúranie mostných záverov (predpokladáme že MZ sú podpovrchové). **Pred začiatkom búracích prác je nutné podchytenie vedenia, ktoré sú zavesené na pravej rímse smerom od centra. Taktiež ďalšie telekomunikačné vedenie a vedenie verejného osvetlenia, ktoré sa nachádzajú v chodníkovej rímse, je nutné počas búracích prác vytýčiť a postupovať mimoriadne opatrne.**

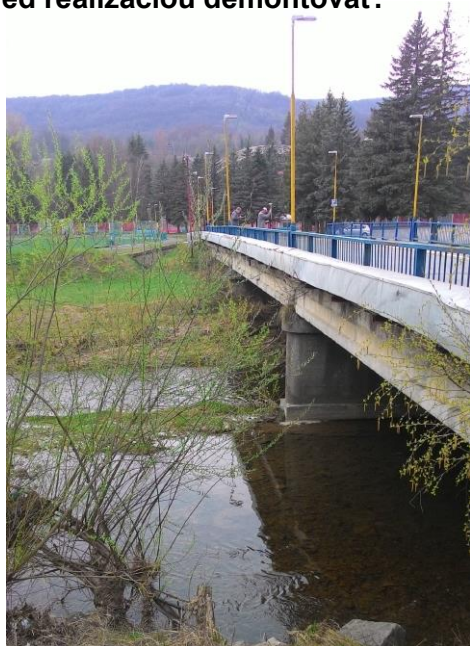
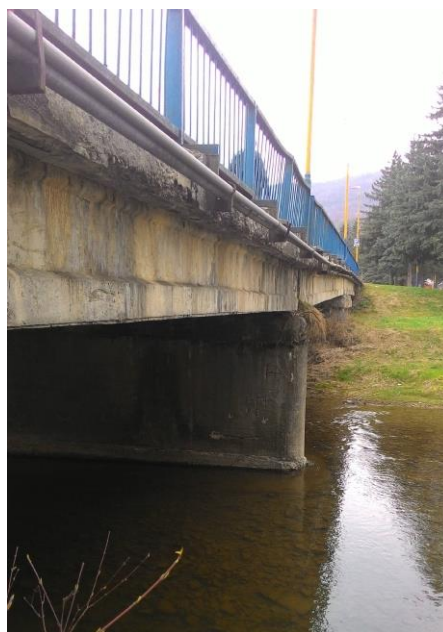
**Upozorňujeme, že na moste sa nachádza zavesené telekomunikačné vedenie a vedenie pre verejné osvetlenie, ktoré je nutné počas rekonštrukcie podvesiť a chrániť pred poškodením. Taktiež sa na rímse z opačnej strany mosta nachádza nefunkčné vodovodné potrubie, ktoré je nutné pred realizáciou demontovať.**
