**Technická zpráva  
k projektu  
statické sanace ohradních a opěrných zdí**

**v jižní části městského parku – Dolního parku,  
ve Znojmě.**

Název stavby: **Statická sanace ohradních a opěrných zdí**

Místo stavby: parc.č. 1536/1. Znojmo-město,  
Městský park – Dolní park, Znojmo

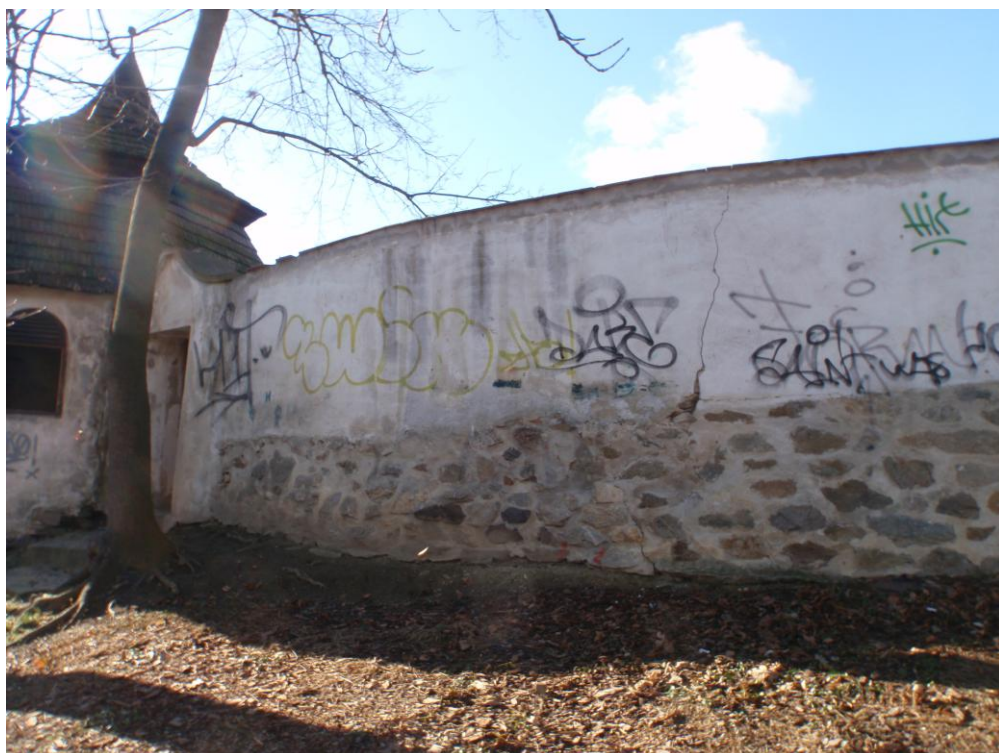
- 3) **Poruchy zjištěné v 1.úseku zdi jsou dlouhodobého rázu, staršího data vzniku a jsou relativně pomalu se rozvíjející. I když jsou poruchy dosud malé statické vážnosti, tak trhliny minimálně vyžadují sanaci stehováním trhlin, která je i nejcitlivějším řešením z hlediska minimalizace narušení konstrukcí a jednotlivých prvků.**

Zjištěné poruchy v 1. úseku stěny jsou malé statické vážnosti, poměrně lehce sanovatelné.

- Poruchy na ohradních stěnových konstrukcích jsou méně až středně nebezpečné, proto není nutno uvažovat s tím, že by bylo při opravách nutno přistoupit k náročnějším technologiím, než je bezzátěžová fixace vlepovanými kleštinami ( prům. 6 mm - pro stěhování svislých prasklin stěn) a k jejich vyplnění cement. kotevní maltou apod.
- Opravy omítek stěn v uvedeném prostoru (se souvisejícím vyklínováním trhliny a vyplněním prasklin lepícím dvousložkovým tmelem) jsou pak již víceméně běžným následným opravným postupem.

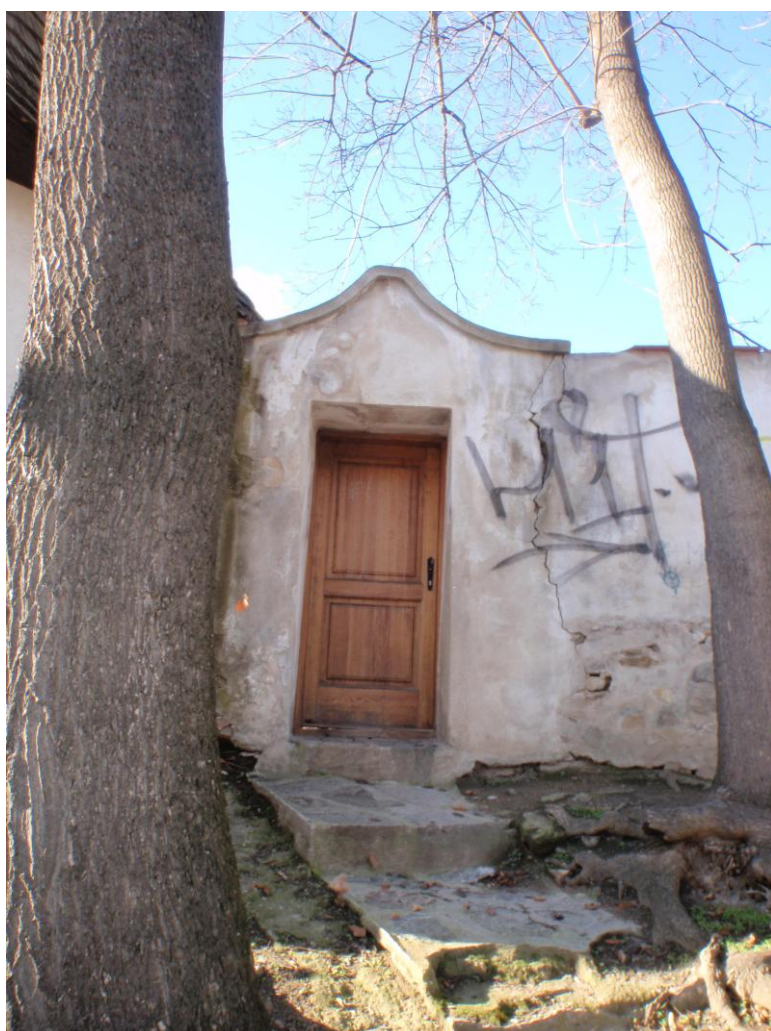
Některé poruchy jsou spíše dilatačního charakteru.

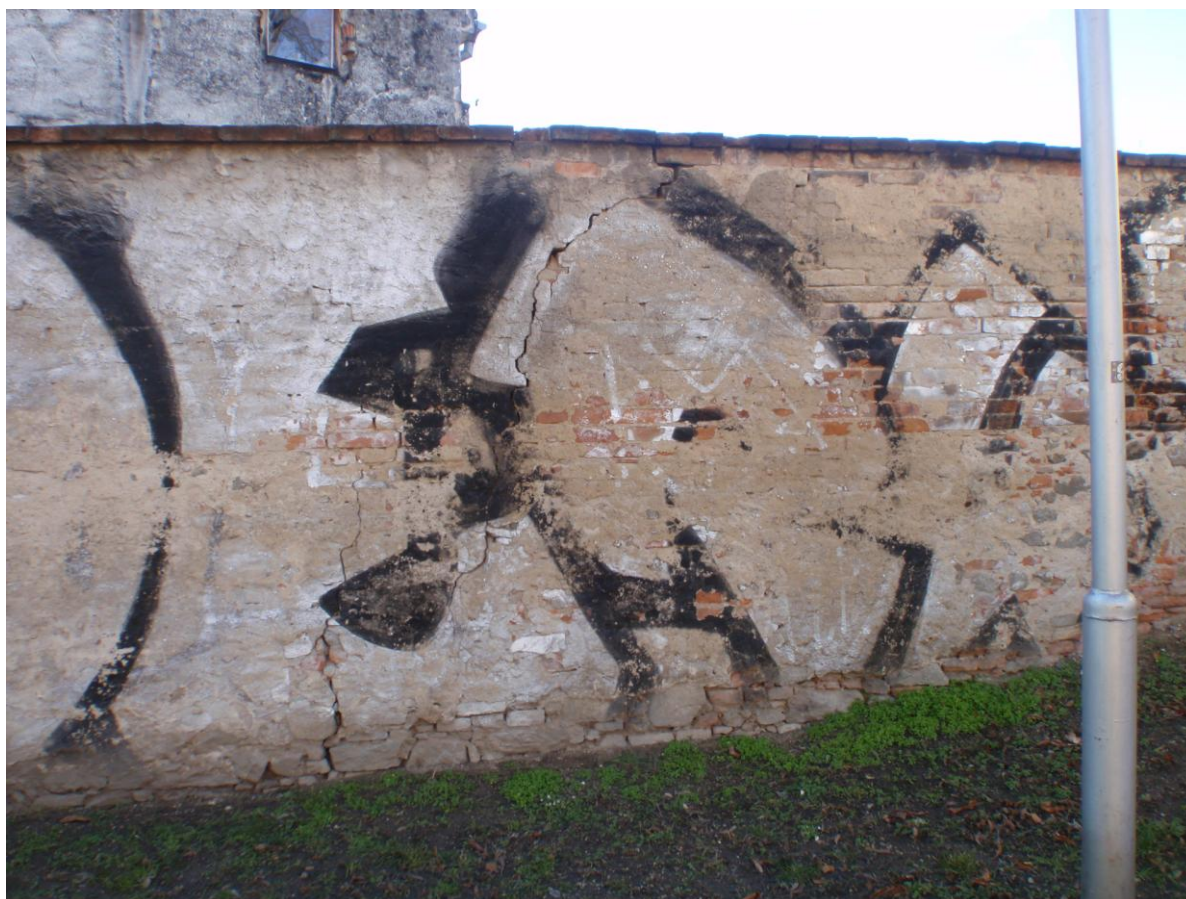
- 4) **Poruchy zjištěné v 2.úseku stěny jsou vzhledem ke svému rozsahu staticky závažného, až havarijního charakteru. Byť je z časového hlediska je rozvoj poruch na 2. úseku stěny střednědobého až dlouhodobého rázu, tak objekt při postupné absenci oprav dožívá, resp. místně již dožil. Sanace stěny v místě dílčí havárie běžnými sanačními metodami už zde není možná, proto je nutno přistoupit k postupnému rozebrání staticky narušené a vybočující části ohradní zídky a k jejímu opětovnému vyzdění. Postupné vybočování opěrné stěny je vážný statický problém, vyžadující v krátkém časovém intervalu statickou sanaci, a to minimálně silovým ukotvením dříku stěn k horninovému masivu zemními kotvami.**

Poruchy zjištěné na druhém úseku stěny jsou staticky středně vážného charakteru....

- **Rozsah a závažnost poruch v tomto úseku je již taková, že sanace tohoto kriticky narušeného prostoru si vyžádá rozebrání vyznačeného úseku zdi a jeho opětovné vyždění. Jako zdící materiál budou použity cihly plné pálené (původní materiál z rozebraného úseku zdi) na MC-5,0 MPa. Západní líc stěny bude ve vyznačeném rozsahu následně hloubkově vyspárován MC-5,0 MPa.**

- **Pro stabilizaci vybočující opěrné části řešeného úseku stěny bude nutné přikotvení dříku zemními kotvami k zeminovému masivu za opěrnou stěnou. Zemní kotvy se předpokládají typu R-25N s injektovaným kořenem, aktivační maticí a klínovou podložkou, předpokládané délky do 3,0 m. Poloha kotev je vyobrazena na přiloženém výkresovém schématu.**

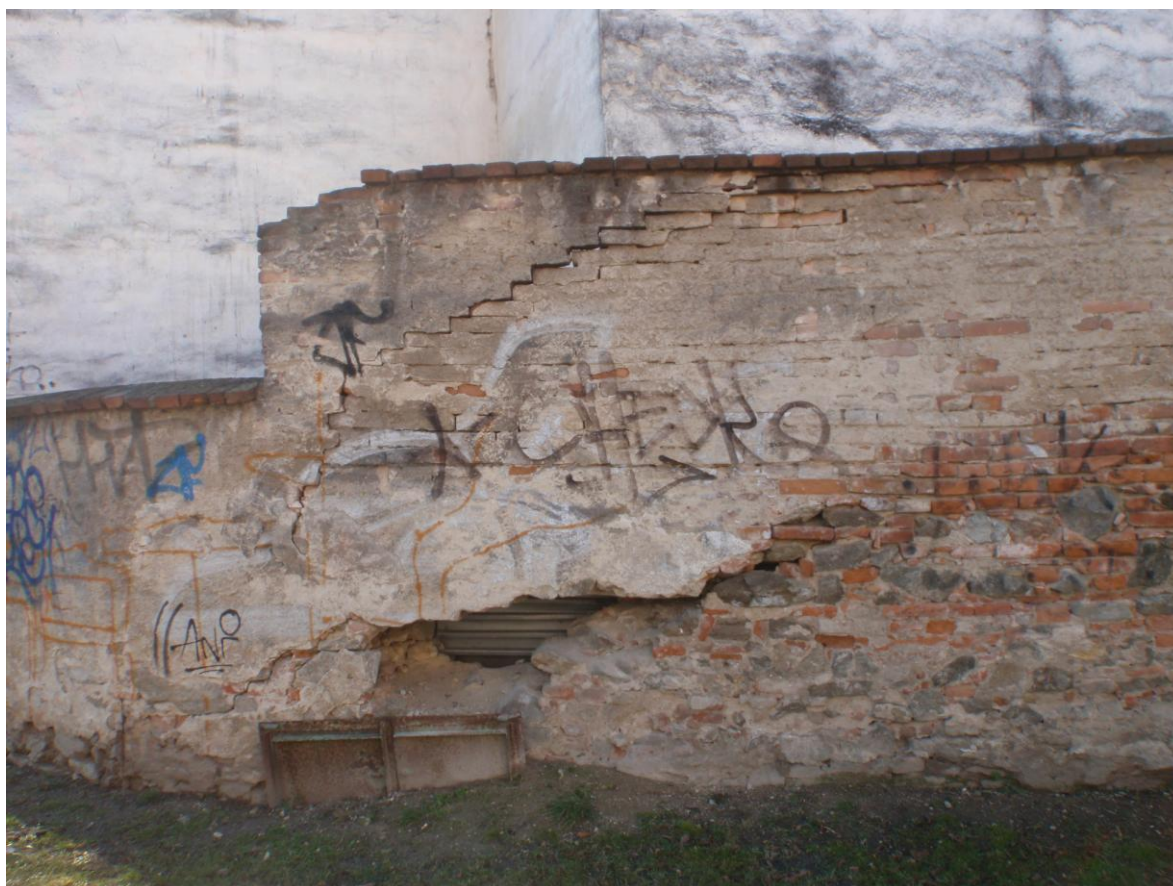
**Dlouhodobou absencí údržby a oprav došlo k postupnému zhoršování stavebně-technického i statického stavu opěrné zdi, a to až do stavu dílčí havárie stěny a vytvoření kaverny v její soklové části (ze strany parku) o přibližné velikosti 0,6 x 0,8 m. Závažné je i vybočování stěny a to v místě nad kavernou, tak i opěrné stěny jako celku.** Stěna je dále narušena dalšími svislými a šikmými trhlinami, které místně dosahují šířky až

..místa až havarijní.

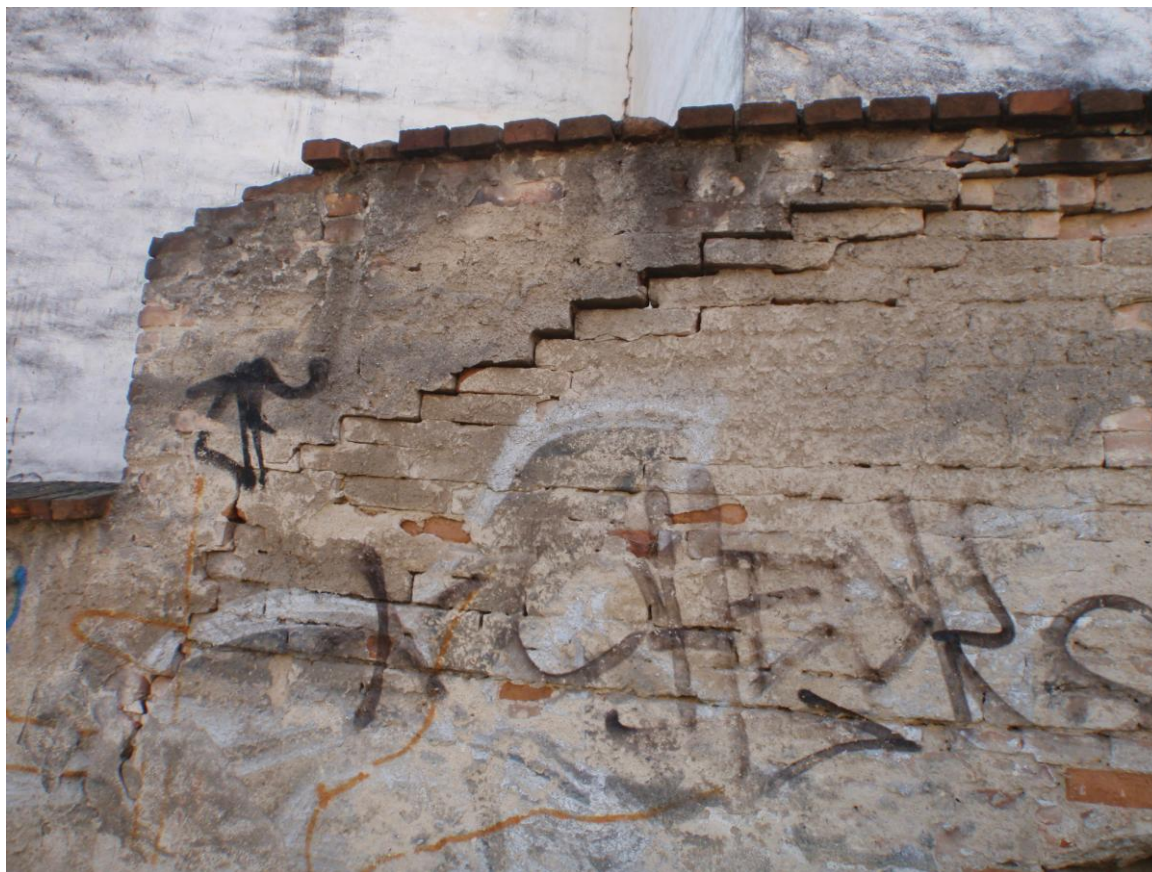
Ohradní nadezdívka stěny vybočuje v řádu několika cm.

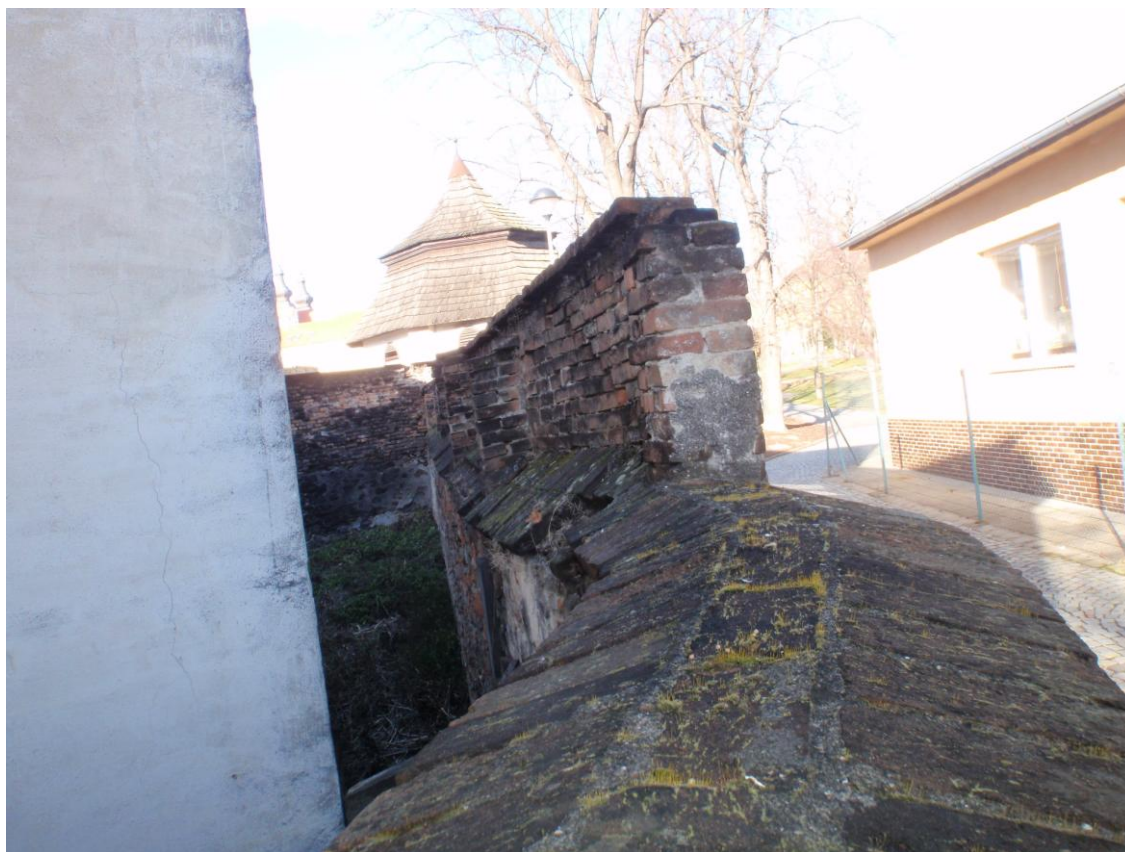
Pohled na narušenou korunu stěny.

- Menší kaverny v dříku opěrné stěny lze sanovat ukotveným plombováním a dozdívkami.
- Degradovaná koruna stěny si vyžádá doplnění absentujících prvků – cihel položených na plocho, do maltového lože.

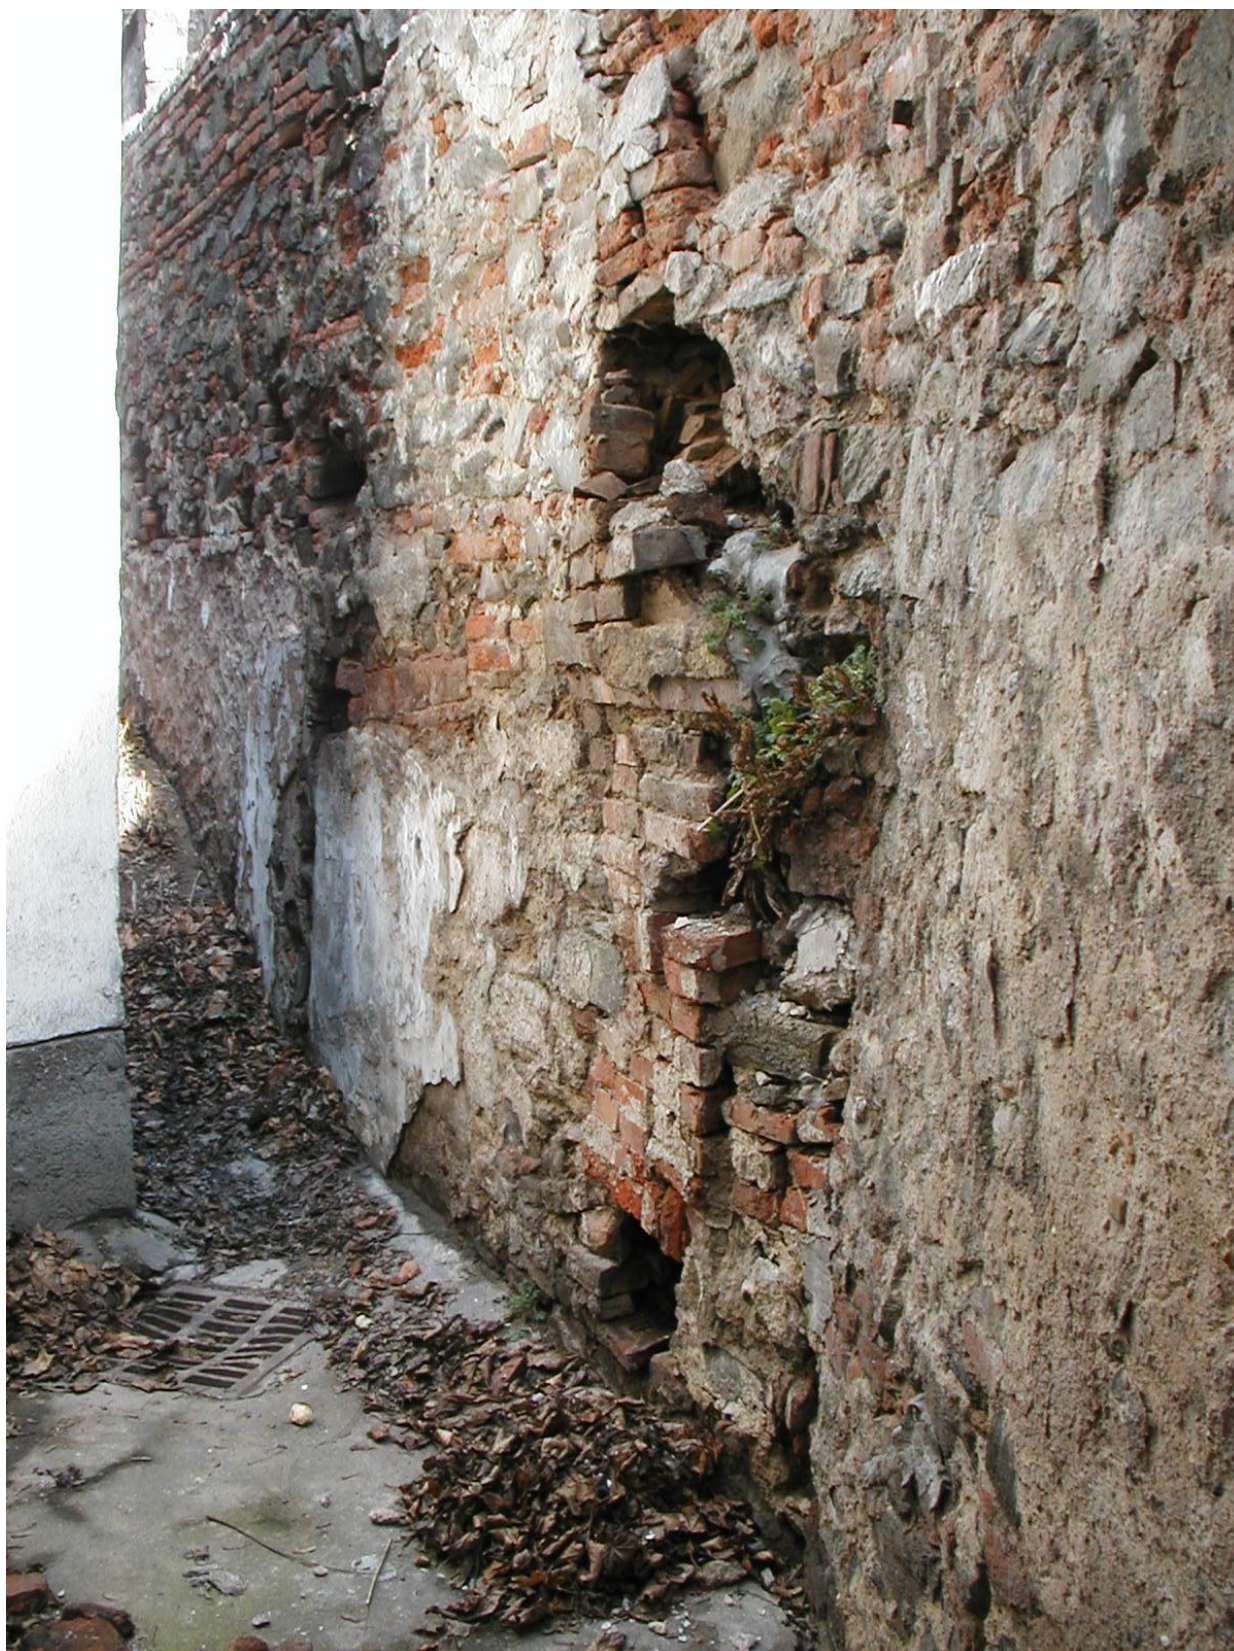
Pohled na poruchu stěny na zadní straně stěny – v místě kaverny.

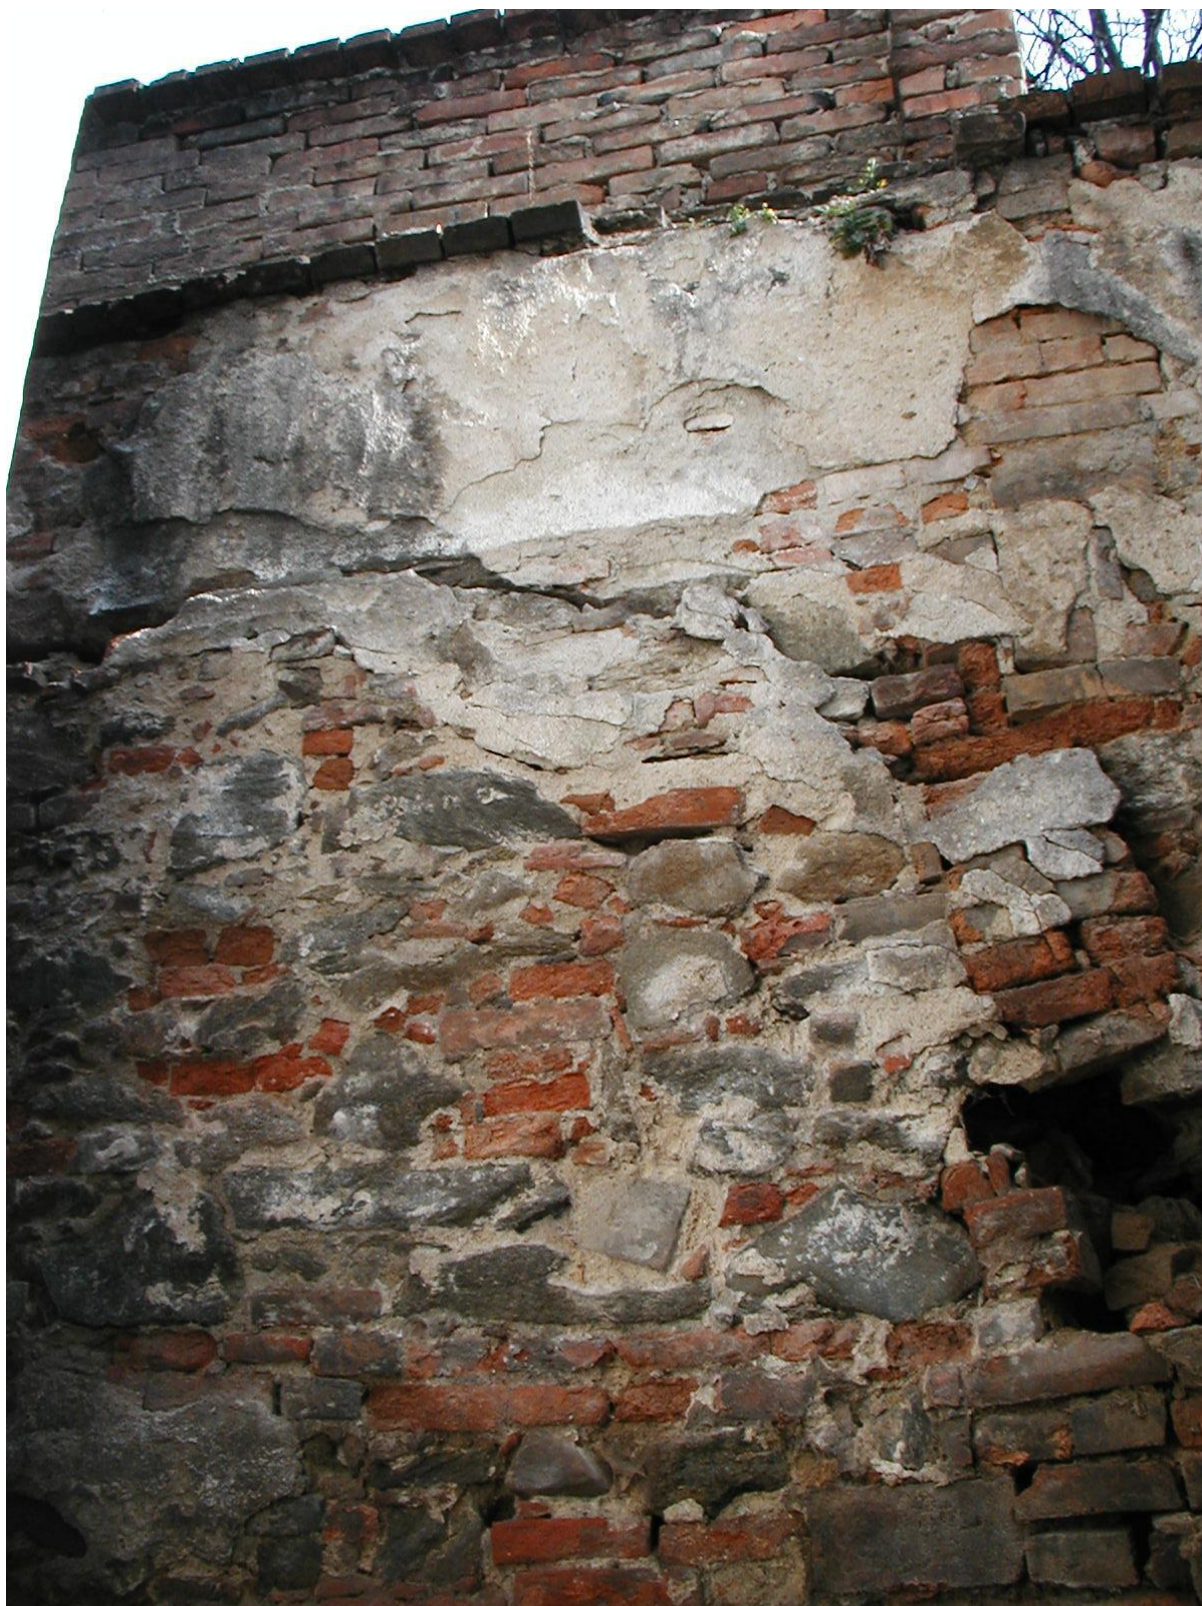
několika cm a kavernami, které se nachází především na jejím západním líci. Stěna je rovněž nadměrně vlhkostně namáhána, což se projevuje degradací a odpadáním omítkových vrstev, vyplavováním pojiva a vnikem kaveren, místy i povrchovou degradací cihelného střepu.

Stěna je na zadní straně narušena jednak kavernami, tak i trhlinami a degradací samotného cihelného střepu.

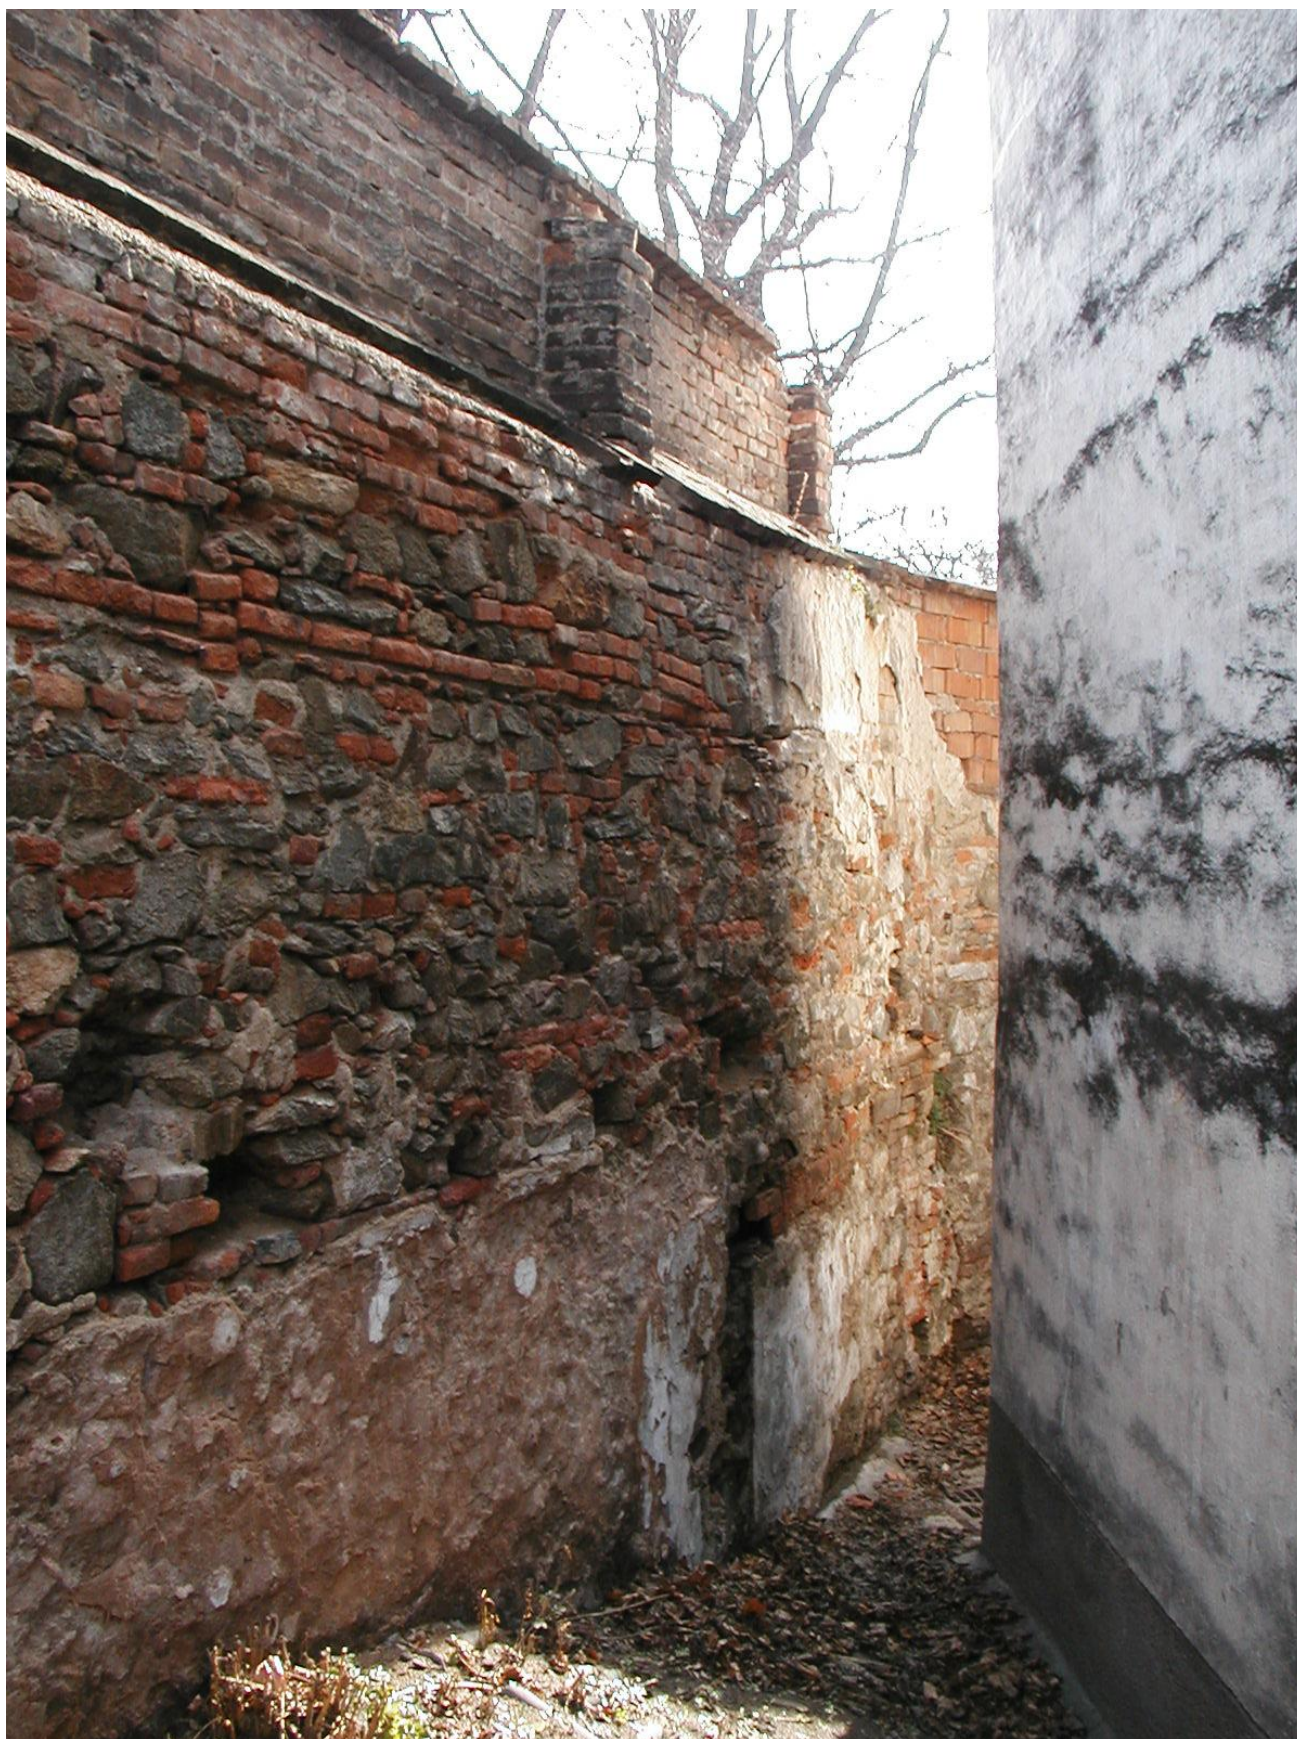
Pohled na zadní stranu druhého úseku stěny.

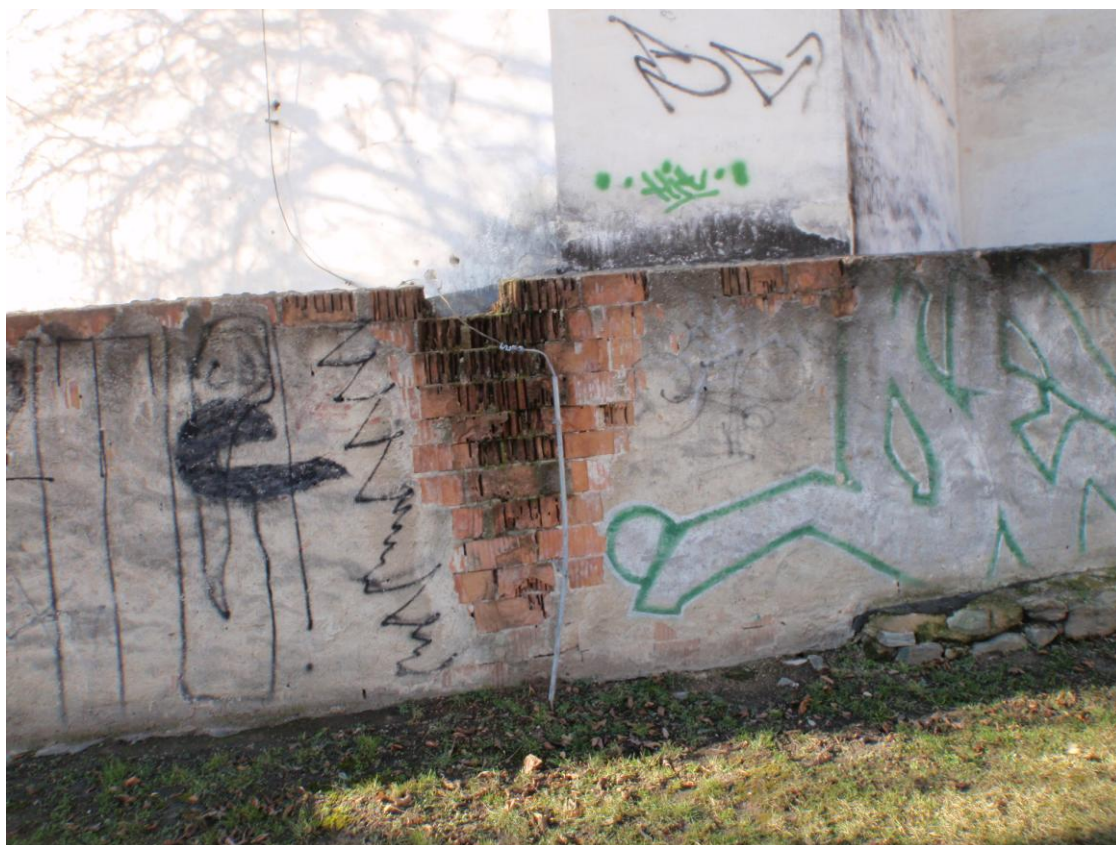
- 5) **Poruchy zjištěné v 3.úseku stěny jsou spíše již stavebně technického charakteru, minimální, resp. nulové statické vážnosti.**
- 6) **Ostatní zjištěné praskliny nevyžadují faktickou statickou sanaci, spíše jen stavebně-technické periodické opravy, které by měly respektovat fakt, že se objemově a délkově rozsáhlá opěrná soustava teplem zákonitě silově zatěžuje (pohybuje) a tudíž si sama vytváří (nemá-li je předem vytvořené) i přirozené „dilatační praskliny“.**

Poruchy na 3. úseku stěny jsou pouze stavebně-technického charakteru.

- **Poruchy zjištěné na tomto úseku stěny jsou už pouze stavebně-technického charakteru**, vyžadující běžné opravy, jako doplnění absentujících cihelných prvků v koruně, opatření degradovaných cihelných prvků omítkami a obnova bet. pomazu v koruně stěny.

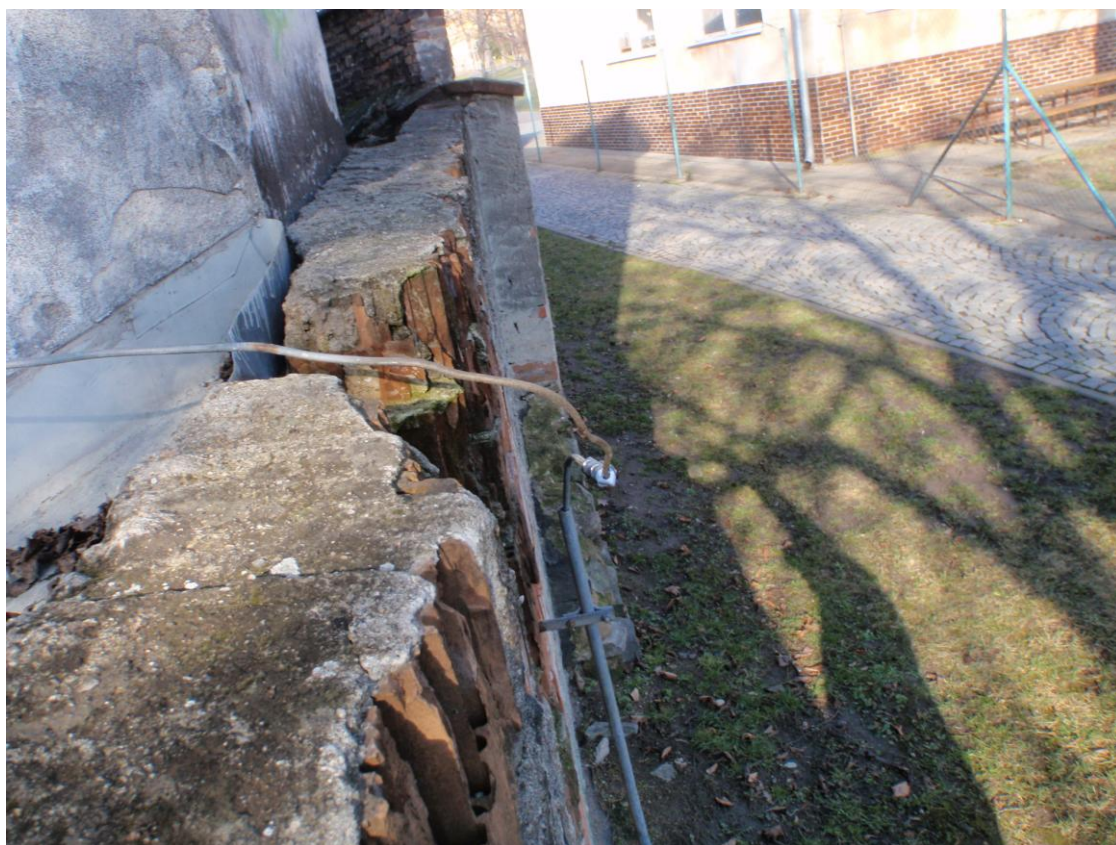
Poruchy jsou zde způsobené především zatékáním ze střechy sousedního objektu.

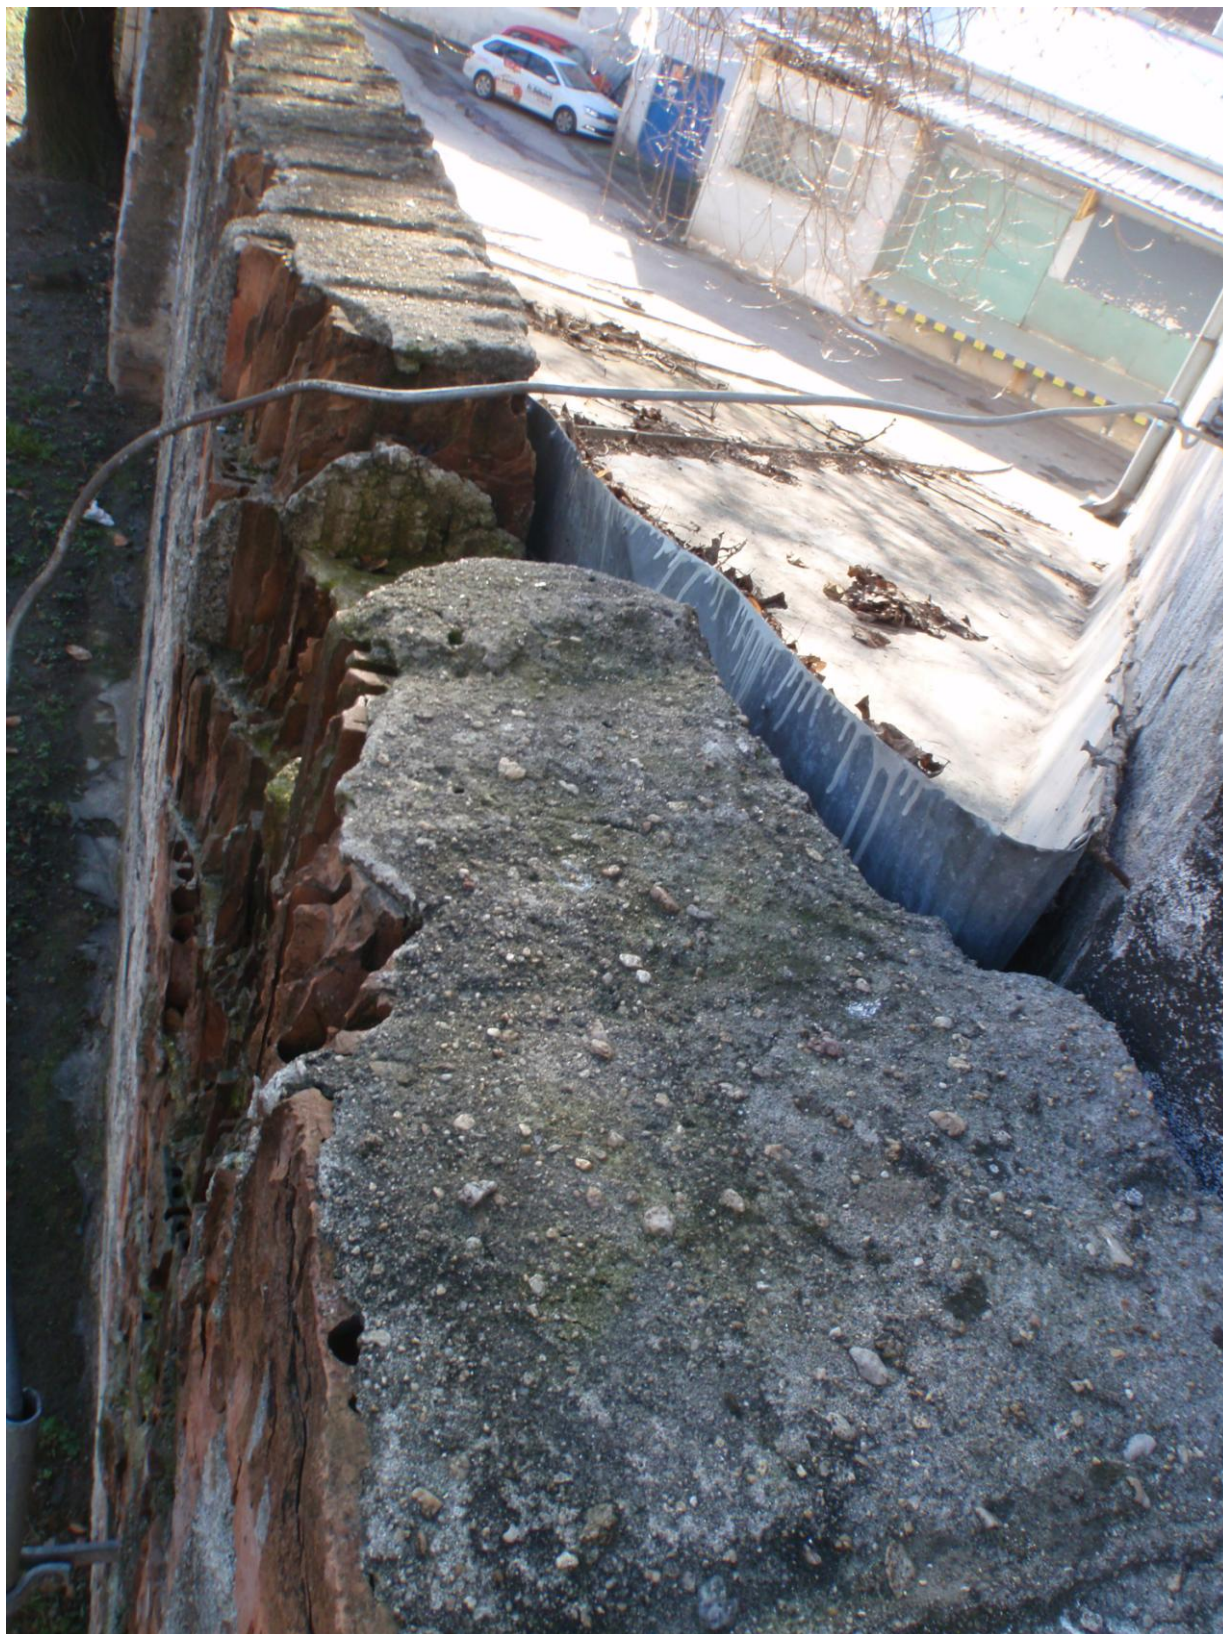
Pohled na degradující korunu stěny.
