Bývalé reálne gymnázium, Hurbanova 15, Žilina

Architektonicko-historický výskum

Doc.PhDr. Magdaléna Kvasnicová, PhD.

Bratislava, máj 2014

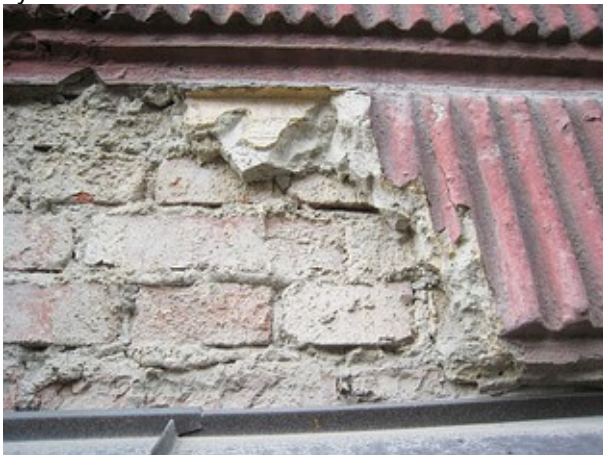
NS č.02

Nález: pod hrubou vrstvou omietky tehlové murivo spájané so sivobiелou maltou s prímесou cementu. Na ňom povrchová omietka s viacerými farebnými nátermi: 1.spodný svetlookrový, vrchný bordový. Omietková štuková výzdoba a profilácia rímasy aj kanelovanie je pôvodné – spodný svetlookrový náter je organickou súčasťou štukovej štruktúry.

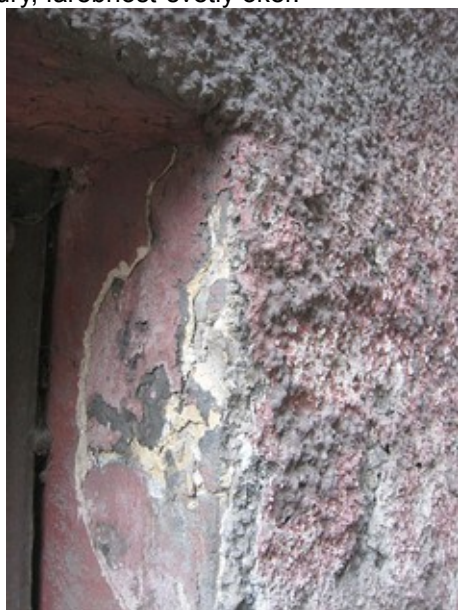
NS č.04

Nález: pod vrchnou miestami opadanou hrubozrnnou omietkou bordovej farby sú na ostení okna viditeľné staršie vrstvy: 1.spodný náter svetlookrovej farby, 2.tmavosivý a 3.vrchný bordový. Pôvodná úprava hrubej štruktúry, farebnosť svetlý oker.

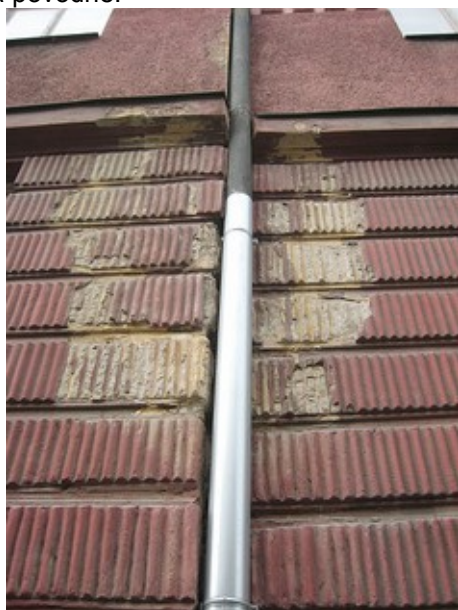
NS č.102

Nález: pod vrchnou bordovou kanelovanou omietkou nález dvoch starších úprav pôvodnej kanelovanej štruktúry pásovej rustiky: 1.spodný svetlookrovej farby, 2. tmavosivý. Kanelovanie a svetlookrový náter sú primárne a teda pôvodné.

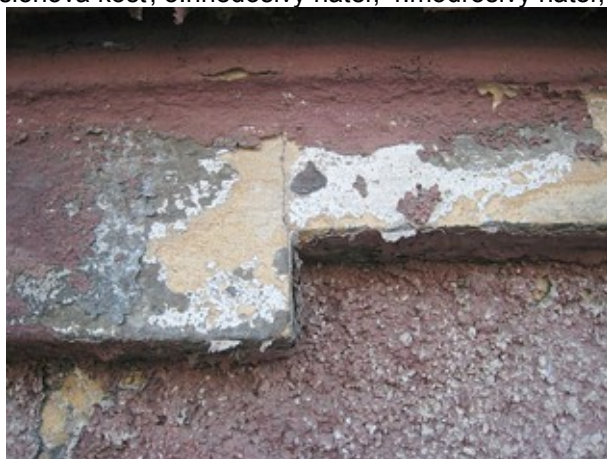
NS č.201

Nález: pod oplechovanou podokennou rímsou je štuková plastická secesná geometrická dekorácia; pod opadanou vrchnou omietkou je viditeľné 5 farebných povrchových úprav: 1.spodný svetlý oker, 2. tenký vápenný náter slonová kosť, 3.hnedosivý náter, 4.modrosivý náter, 5.bordový náter.

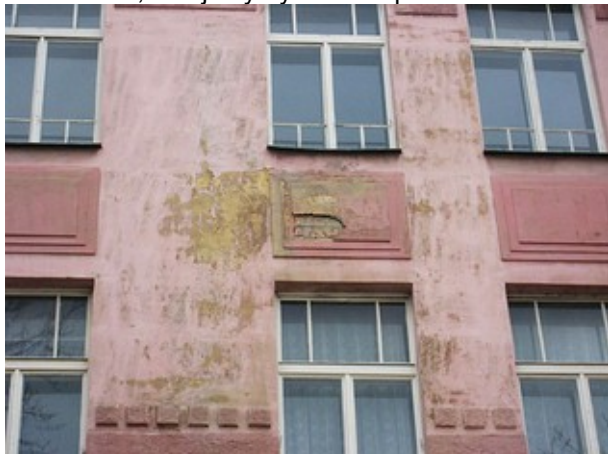
**NS č.401**

Nález: pod opadanou vrchnou omietkou v deštrukcii je viditeľné jadrové tehlové murivo, na ňom je omietkové trojnásobne stupňovité plošné zrkadlo. Pod mladšou tmavoružovou omietkou presvitá a v deštrukcii je viditeľná staršia omietková vrstva svetlookrovej farby. Je čitateľná aj na iných plochách čelného, severného a južného krídla, najmä v miestach, kde je vymývaná resp. atakovaná dažďovou vodou (úžľabia, nárožia objektu).
