DENDROLOGICKÝ PRŮZKUM K AKCI
UL. GEN. ELIÁŠE - ŠTERNBERK

- Název akce: Investiční záměr: Úprava MK Gen. Eliáše - Šternberk
Lokalizace řešeného území:
KRAJ: Olomoucký
OKRES: Olomouc
MĚSTO: ŠTERNBERK
KATASTRÁLNÍ ÚZEMÍ: ŠTERNBERK
- Datum dendrologického průzkumu: ÚNOR 2019

Ing. Iva Vostrejžová
Certifikovaný arborista
Rakůvka 9
IČ: 87655900
Tel: 737035372

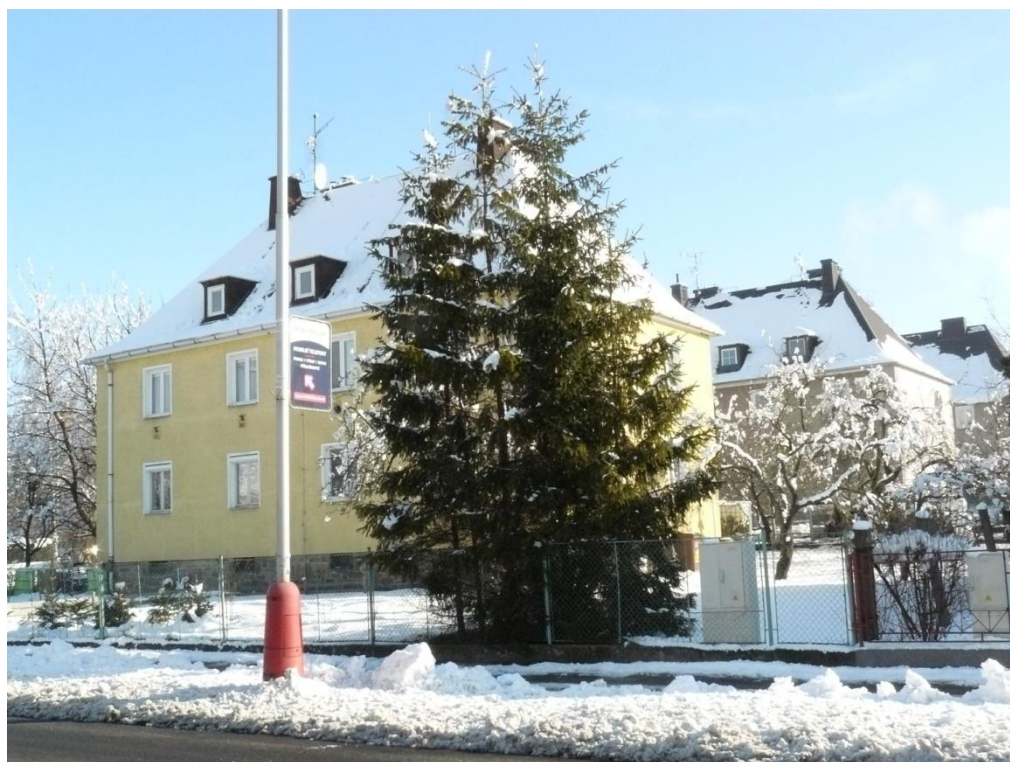
Na křižovatce s ulicí Olomouckou byly zmapovány živé ploty a skupina 6ti smrků ztepilých (*Picea abies*) viz fotodokumentace Obr. 1. Živý plot před č.p. 1 je složený z ptačího zobu obecného (*Ligustrum vulgare*). Živý plot před č.p. 2, a č.p. 8 a 10 (ul. Kozinova) je vysazen z ptačího zobu obecného (*Ligustrum vulgare*) a zeravu západního (*Thuja occidentalis*).

Obrázek 1 skupina 6 ti smrků na ul. Olomoucká

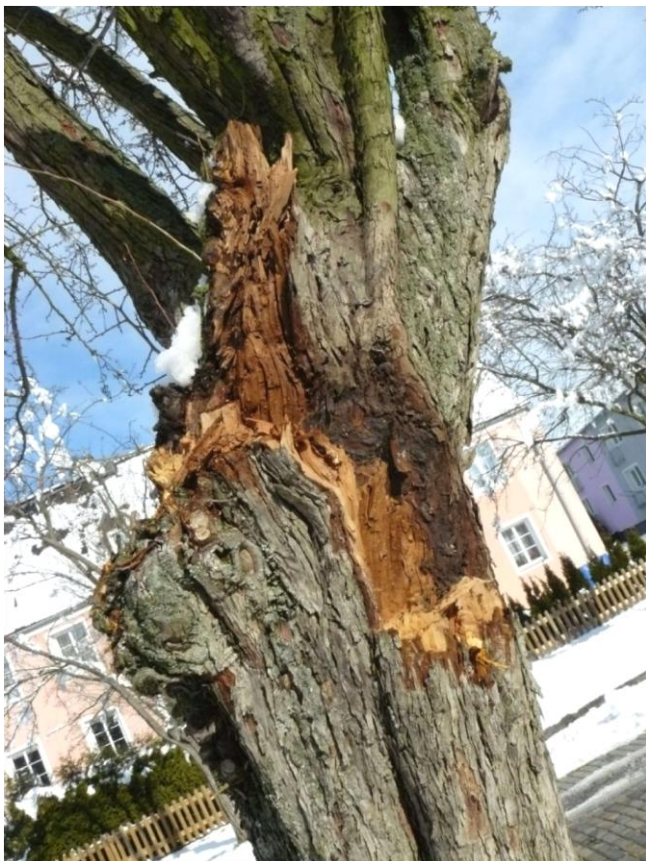
Na ulici Gen. Eliáše je vysazena alej z 24 kusů hlohu obecného (*Crataegus laevigata*) kultivar 'Paul's Scarlet', doplněného o celkem 7 kusů břízy bělokoré (*Betula pendula* L.). Stromy se nacházejí v jednotném věkovém stadiu 5 což je senescence (dožívající), čemuž nasvědčuje celkový zdravotní stav dřevin. U hlohu je to prosychání korun, výmladky z kmenů stromů nebo od paty stromu a praskliny kmene (Obr. 3). Dále se zde nacházejí výletové otvory (Obr. 4) dřevokazných brouků a též známky napadení dřevokaznými houbami. Většina hlohů byla vyhodnocena jako provozně nebezpečná, čemuž nasvědčují i čerstvě polámané kosterní (Obr. 2) větve v důsledku sněhové pokrývky. U bříz se jedná o tlakové větvení a výtok ze starších řezných ran. Také zde byly nalezeny otvory po bělokazu březovém (*Scolytus ratzeburgii*). Na ulici Gen. Eliáše před bytovým domem č. p. 10 je vysazen smíšený živý plot o výměře cca 140 m² (*Picea abies*, *Thuja orientalis*, *Rosa*, náletové dřeviny), do kterého se částečně zasáhne stavbou, doporučuj jej vykácet celý a nahradit skupinovou výsadbou okrasných keřů vyššího vzrůstu. Za tímto živým plotem se nachází 1 kus modřínu opadavého (*Larix decidua*), který je nutno odstranit z důvodu stavby. Všechny dřeviny, až na 2 kusy hlohu obecného se nacházejí se ve věkovém stadiu 4-5, mají obvod kmene nad 80 cm ve výčetní výšce.

Obrázek 2 vylomené kosterní větve u hlohu obecného

K vykácení doporučuji všechny dřeviny v aleji z důvodu plánované stavební činnosti a celkovému plánovanému zúžení travnatého pásu na 2,5 m. S poškozením kořenů se dřevina oslabuje a je zde velmi velká pravděpodobnost napadení dřevokaznými houbami, které způsobují rychlý rozpad dřeva, což má za následek pády stromů. Obvody kmene stromů přesahují 80 cm ve výšce 130 cm nad zemí, tudíž se na lokalitě nachází stromy, podléhající zákonu ČNR č. 114/1992 Sb., o ochraně přírody a krajiny, v platném znění a vyhlášce MŽP č. 189/2013 Sb., o ochraně dřevin a povolování jejich kácení, v platném znění. Povolení ke kácení bude nutno vyřídit. Celkově lze konstatovat, že dřevinná vegetace na parcele je z dlouhodobého hlediska neperspektivní a v rámci stavebních prací je nutné ji odstranit a nahradit druhově vhodnější vegetací.

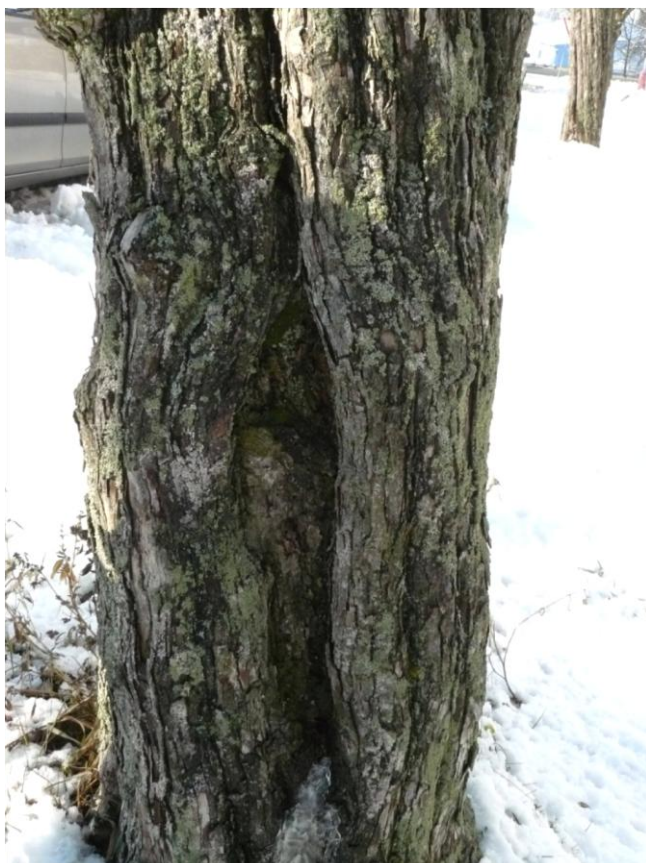
Obrázek 3 nezacelená mrazová deska na kmeni hlohu obecného

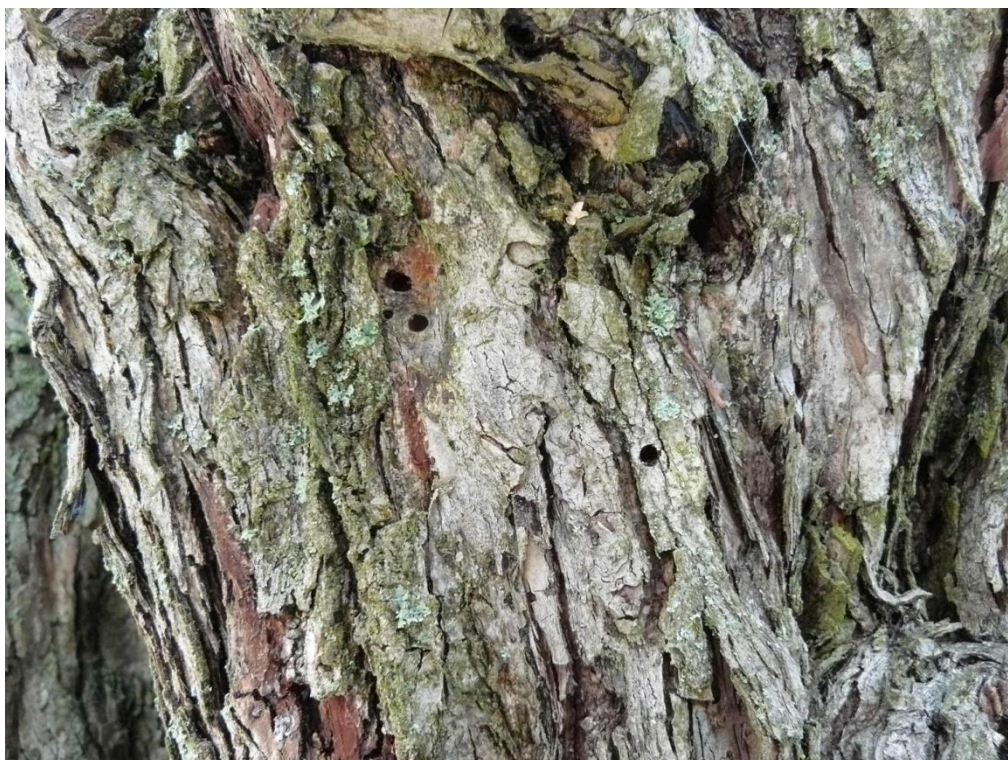
Obrázek 4 výletové otvory dřevokazného hmyzu na hlohu obecném

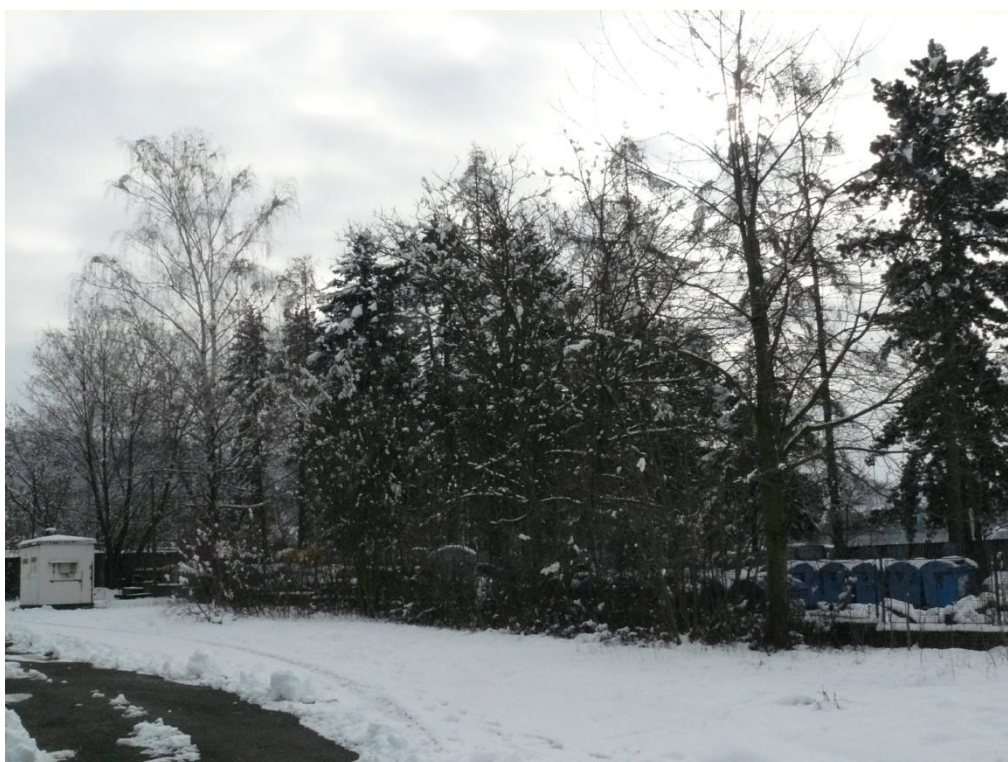
V areálu se nacházejí pozůstatky staré výsadby a náletové dřeviny (Obr. 5 a 6). Dřevinná vegetace, která se bude muset odstranit v důsledku stavební činnosti je neperspektivní a bude lépe ji nahradit novou zelení.

Obrázek 5 Skupina dřevin k vykácení

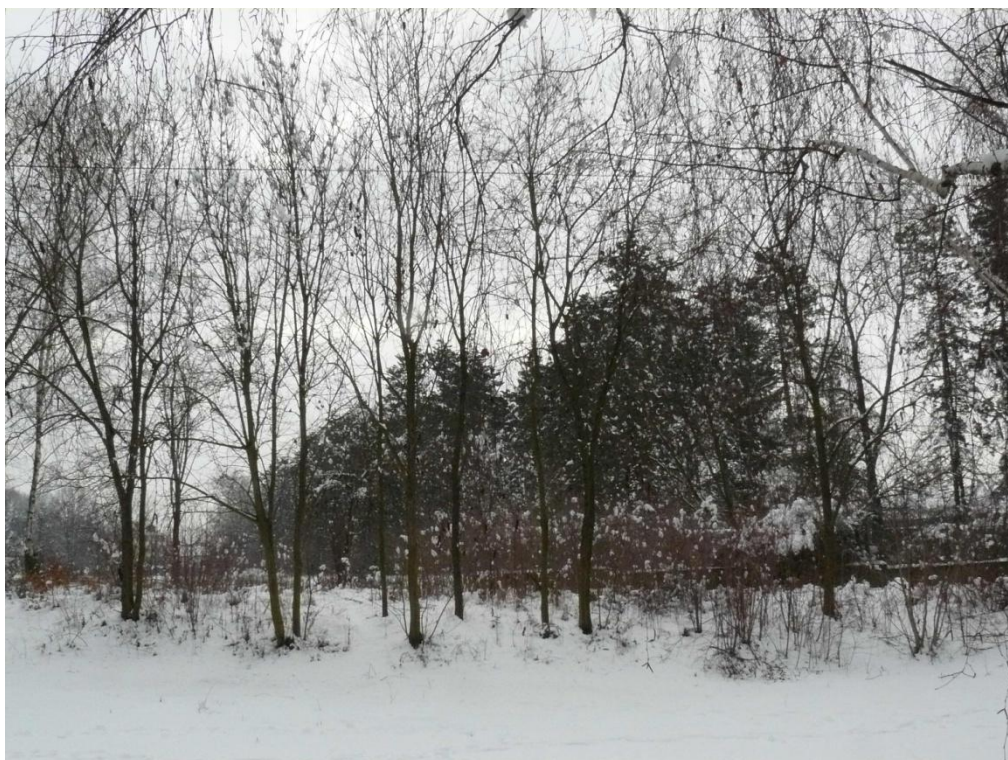
Obrázek 6 Skupina náletových dřevin v zadní části areálu

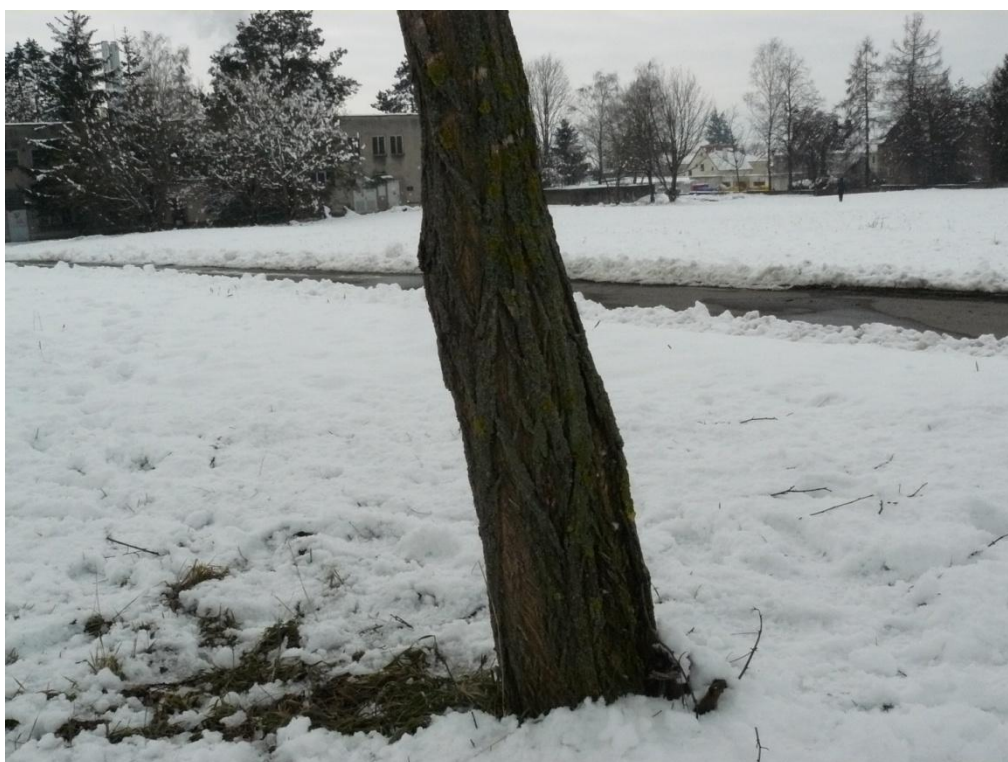
Obrázek 7 Nepřirozené tloustnutí kmene u trnovníku akátu
