## 1 ZÁKLADNÉ ÚDAJE O STAVBE

Názov stavby:	Rekonštrukcia nocľahárne a nízkoprahového denného centra
Parcely dotknuté stavbou RD:	149/1, 149/2
Parcely dotknuté výstavbou IS:	3228/4
Katastrálne územie:	Trenčín
Obec:	Trenčín
Okres:	Trenčín
Kraj:	Trenčiansky

## 2.2 Súčasný stav objektu

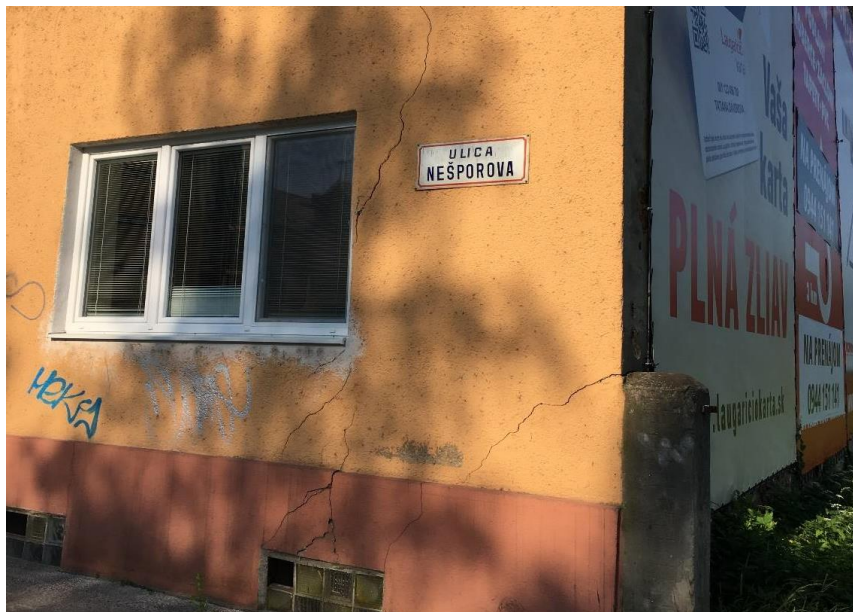
- neboli overené sondou
- vzhľadom na dobu vzniku objektu sa predpokladajú kamenno betónové pásové základy v šírke muriva, **pred začiatkom stavebných prác je nutné zrealizovať kopané sondy až po úroveň základovej špáry a posúdiť súlad návrhu s reálnym stavom**
- v severovýchodnom nároží stavby sú zjavné známky statickej poruchy spôsobenej poklesom základovej škáry, tzv. „sadrnutím“ základu došlo k trhlinám v nosnom obvodovom murive stavby prebiehajúcim od suterénu až po podstrešnú rímsu (obr.1)
- dôvodom poklesu základovej škáry je s najväčšou pravdepodobnosťou podmáčanie základovej škáry, ktoré spôsobilo vymytie podložia a tým lokálne zníženie únosnosti základovej škáry.

Obr.1 Zvislé trhliny obvodového nosného muriva v severovýchodnom nároží stavby spôsobené poklesom základovej škáry.

2. podchytenie poklesnutého nárožia v celkovej dĺžke cca 7,0m realizáciou chemických mikropilót s dĺžkou cca 2,0m s osadením celozávitovou kotevnou tyčou  $\Phi 32$ , vzdialenosť pilót cca 750mm, pozri časť 1.1.1, detaily 1,2

7. chemická tlaková injektáž trhlín v obvodovom murive vzniknutých poklesom SV nárožia, injektáž dvojzložkovým polyuretánom so stavebnou oceľou  $\Phi 10$

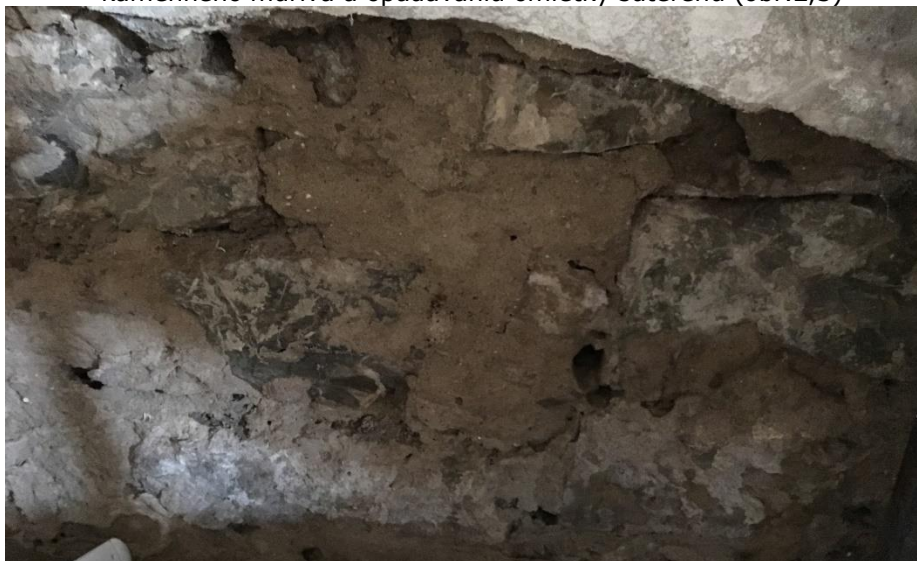
- steny suterénu sú murované z kameňa, hrúbka stien je cca 600mm
- z dôvodu absencie zvislej hydroizolácie je obvodové murivo suterénu premokrené, vplyvom salinity muriva a vlhkosti dochádza k vypadávaniu a vymývaniu pôvodného spojiva kamenného muriva a opadávaniu omietky suterénu (obr.2,3)

Obr.2 Stav nosného obvodového muriva suterénu spôsobený absenciou hydroizolácie proti zemnej a vzliňajúcej vlhkosti

3. zrealizovať zvislú hydroizoláciu exteriérových stien od dna obkopy po úroveň -0,220 podľa skladby W1
4. podrezanie tehlového muriva z plnej pálenej tehly v úrovni cca prvej špáry muriva prízemí, do rezu bude vložená izolácia na báze LDPE (overiť možnosť napojenia na asfaltovú vodorovnú hydroizoláciu podlahy 1.NP), pozri časť 1.1.1, detaily

10. zrealizovať zvislú hydroizolačnú omietku stien suterénu podľa skladby W3, skladba hydroizolačnej omietky musí presahovať do klenby min. 100mm
11. zrealizovať hydroizolačnú stierku podlahy suterénu podľa skladby F1, na stenách prepojiť s hydroizolačnou omietkou steny

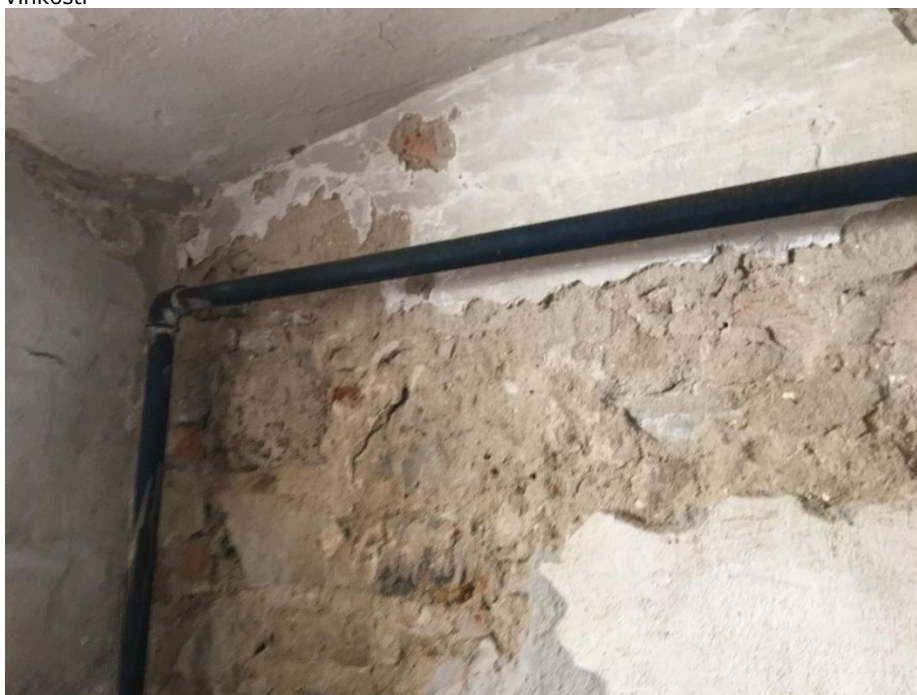
Obr.3 Cez obvodové steny suterénu bez zvislej hydroizolácie dochádza k presakovaniu zemnej vlhkosti do interiéru. V zmiešanom murive môže vlhkosť spôsobiť stratu únosnosti plnej pálenej tehly a následné statické poruchy.

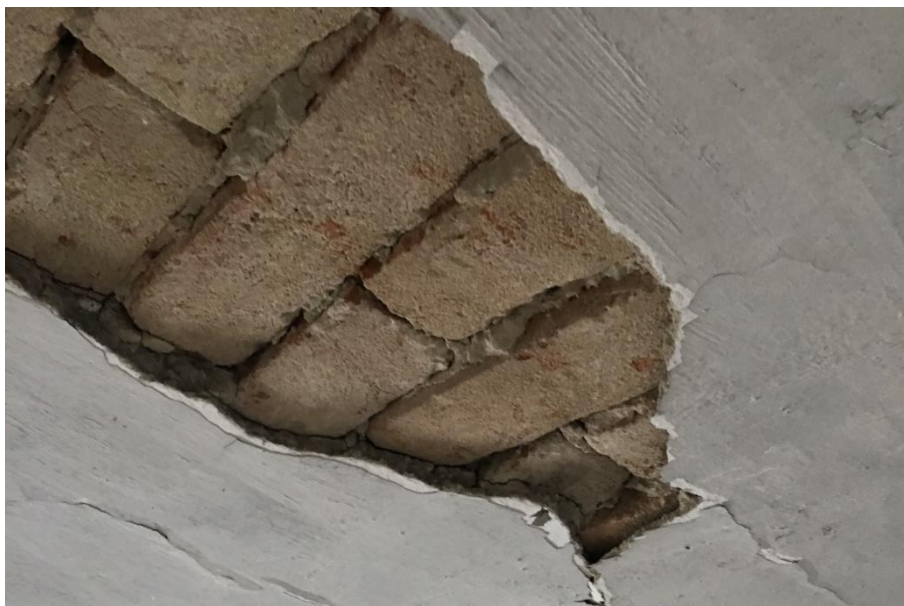
- z dôvodu poklesu severovýchodného nárožia stavby dochádza v stropnej konštrukcii k pnutiam, ktoré sa zatiaľ prejavujú iba trhlinami v omietke, lokálnym opadávaním omietky a vypadávaním spojiva tehlových klenbových oblúkov (obr. 4)

Obr.4 Lokálne opadávanie omietky stropu spôsobené pnutím vzniknutým poklesom severovýchodného nárožia stavby a následným zakrivením roviny stropu. V prípade, že tento proces nebude zastavený, dôjde v neskorších fázach k narušeniu klenbovej väzby a k vypadávaniu tehál zo stropu

5. chemická netlaková injektáž zachovanej časti oplatenia z tehly plnej pálenej hr. 150mm (múr) a 450mm (pilier)
6. chemická tlaková injektáž trhlín v klenbe stropu nad suterénom pre statické zabezpečenie klenby, injektáž dvojzložkovým polyuretánom so stavebnou oceľou  $\Phi 8$

13. Zrealizovať zvýšenie únosnosti oceľových nosníkov I-240 klenbového stropu nad suterénom, očistenie obnažených častí nosníkov pieskovaním, navarenie výstuže podľa výkresu 1.1.1.04, nadbetónovanie nosníkov, násyp klenby nahradiť keramickým granulátom fr. 1-4, prípadne penobetónom s objemovou hmotnosťou 300kg/m<sup>3</sup>

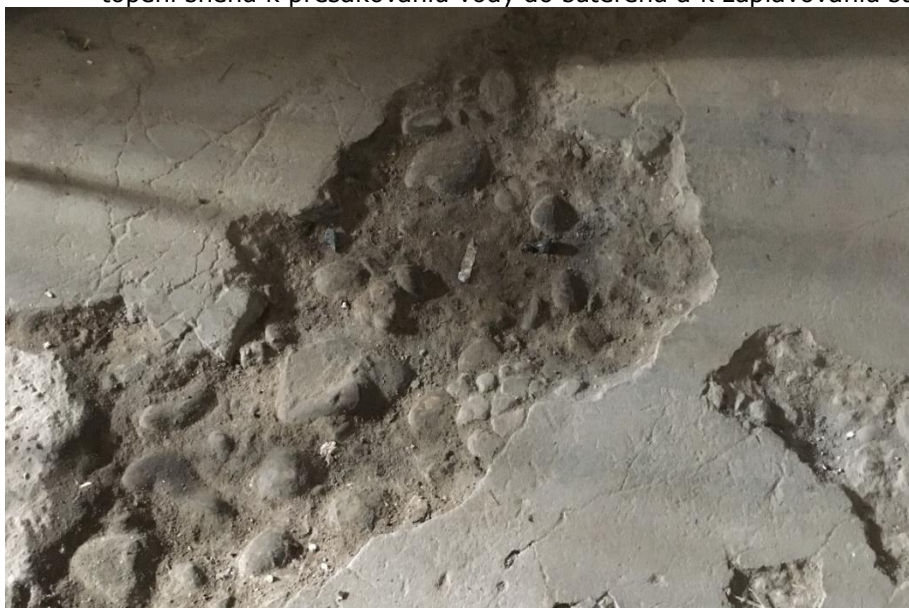
- podlaha suterénu je tvorená betónovým poterom na zhutnenom hlinenom podklade
- absenciou vodorovne hydroizolácie suterénu dochádza pri silnejších dažďoch a pri jarnom topení snehu k presakovaniu vody do suterénu a k zaplavovaniu suterénu

Obr.5 Rozpadávajúci sa podlahový poter suterénu

8. realizácia novej železobetónovej dosky podlahy suterénu, po obvode dosky zrealizovať zhrubnutie dosky po úroveň základovej škáry stien suterénu
9. realizácia novej železobetónovej dosky podlahy 1.NP v nepodpivničenej časti, dosku votknúť do obvodového muriva z tehly plnej pálenej hr. 450mm

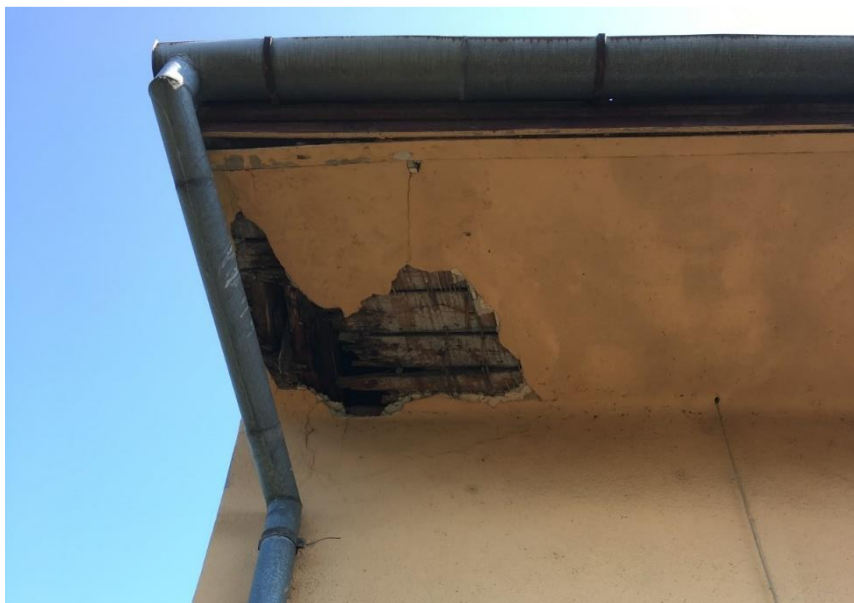
- strecha je tvorená dvomi základnými hmotami
- uličné krídlo je zastrešené sedlovou strechou s hrebeňom rovnobežným s uličnou čiarou
- dvorové krídlo je zastrešené pultovou strechou položenou na severnej štítovej stene a spadované južne
- pultová strecha dvorového krídla presahuje obvodovú stenu a prekrýva chodník a schody pred vstupom do dvorového krídla objektu
- strecha je pokrytá plechovou krytinou
- poškodeniami v krytine a v oplechovaní strechy dochádza k lokálnemu zatekaniu do konštrukcie strechy a tým k poškodzovaniu nosnej konštrukcie strechy ako aj povrchových úprav strešnej konštrukcie
- objekt nemá vyriešený bleskozvod

Obr.6 Na obrázku vidno prehnutie krokvy ako aj podbitia presahujúcej časti strechy na južnom konci dvorového krídla objektu. Toto poškodenie vzniká chýbajúcim olemovaním ukončenia pultovej strechy, podtekaním zrážkovej vody pod krytinu, dlhodobým prenáčianím dreva, následkom čoho je odhntie časti nosnej krokvy, prehnutie podbitia a opadávanie omietky. V prípade, že tento proces nebude zastavený, dôjde k pokračovaniu hnilobného procesu dreva na ďalšie prvky krovu a k postupnej deštrukcii strechy v tejto časti objektu.

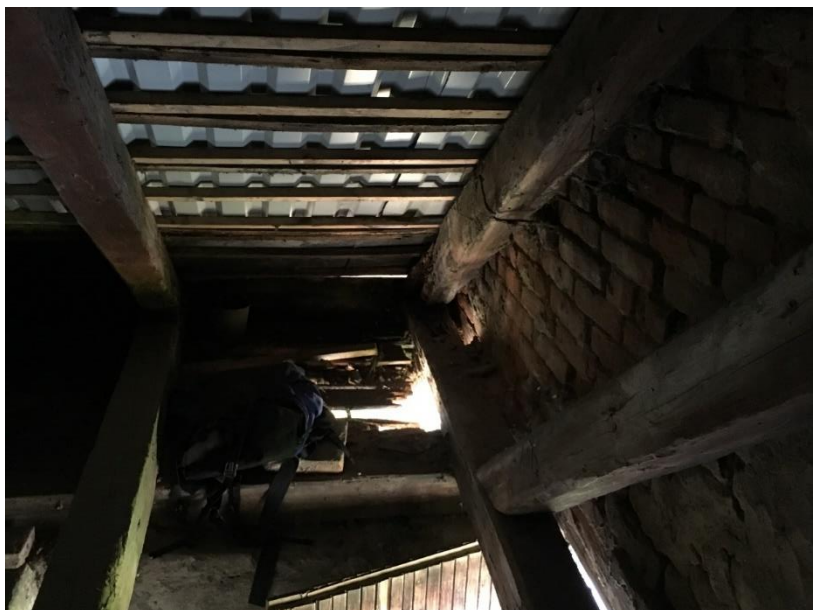
Obr.7 Pohľad na prehnitú konštrukciu krovu spôsobenú podtekaním vody pod krytinu v južnom rohu objektu.

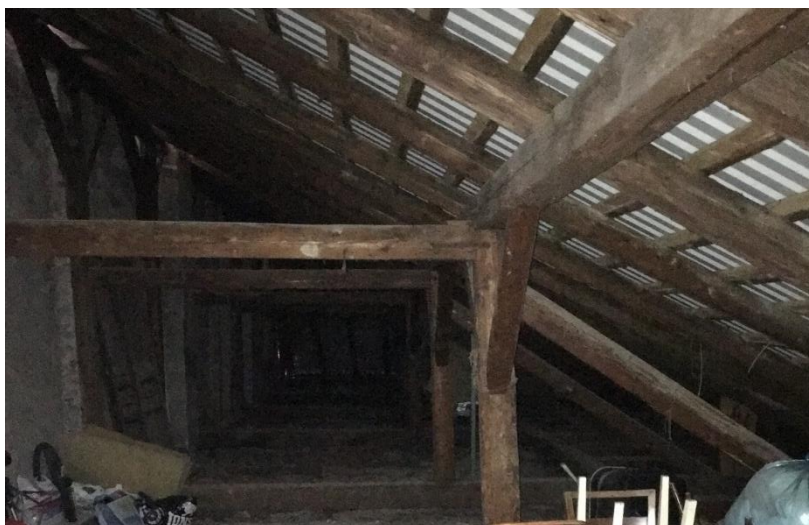
Obr.8 Pohľad na konštrukciu krovu dvorového krídla objektu. Priestor povaly je prístupný iba z exteriéru. V súčasnosti je využívaný iba čiastočne na skladovanie nábytku a nepotrebných vecí. Krov je dlhodobo neošetrovaný, lokálne sa objavujú prehnité časti.

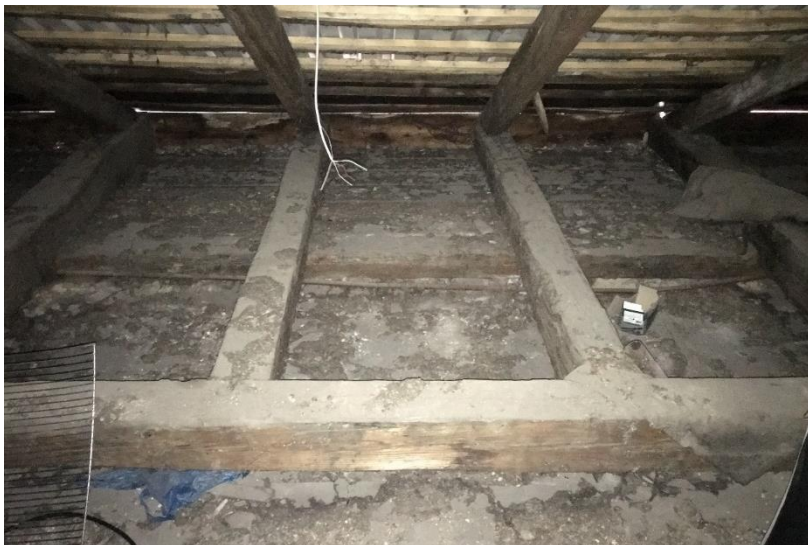
Obr.9 Konzolové trámy vkladané do výmeny medzi väznú trámu a nesúce vykonzolovanú časť strechy prekrývajúcu podstenu na južnej strane dvorového krídla. Na fotke vidno zdvojené latovanie – nedávno zrealizované nové latovanie kotvené vedľa pôvodného. Olemovanie konca pultovej strechy je značne prehnuté, zrejme z dôvodu chybného zrealizovaného alebo poškodeného ukončenia strechy.

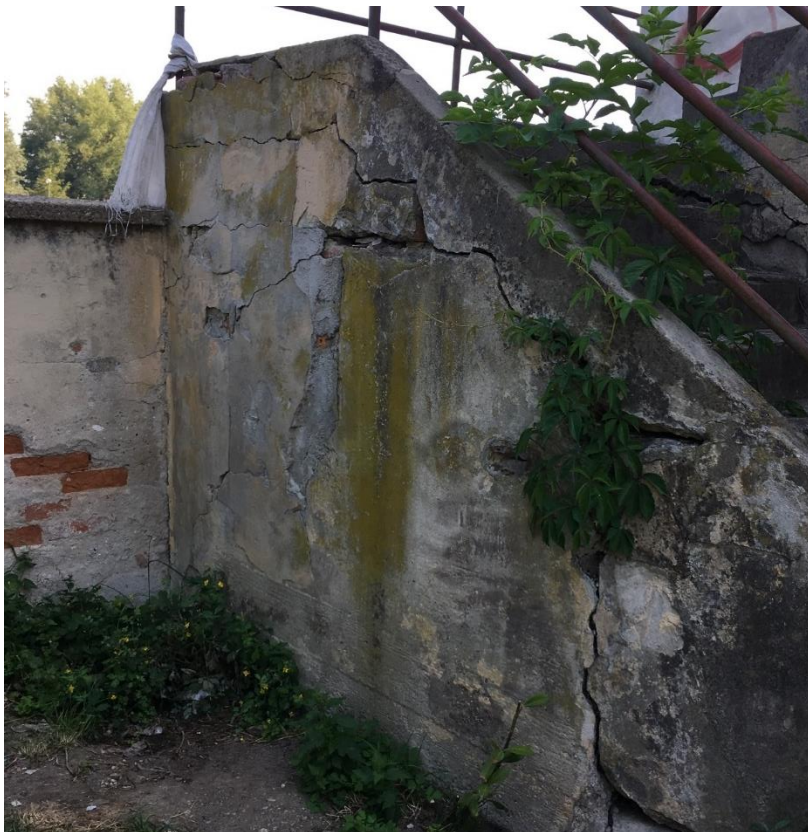
- značne zanedbané a poškodené sú aj exteriérové plochy stavby
- schodisko sprístupňujúce poval, pribudované k hlavnej hmote stavby na západnom konci dvorového krídla objektu, vykazuje výrazné statické poruchy prejavujúce sa rozsiahlymi trhlinami v murive
- taktiež schodisko pred vstupom do prízemí dvorového krídla stavby je narušené, rozpraskané a vykazuje známky dlhodobého nerovnomerného sadania
- poruchy exteriérových prvkov stavby sú pravdepodobne spôsobené nedostatočnou hĺbkou založenia

Obr.10 Pohľad na závažné narušenie nosnej konštrukcie exteriérového schodiska sprístupňujúceho povalový priestor.
