1 ZÁKLADNÉ ÚDAJE O STAVBE

Názov stavby:	Rekonštrukcia nocľahárne a nízkoprahového denného centra
Parcely dotknuté stavbou RD:	149/1, 149/2
Parcely dotknuté výstavbou IS:	3228/4
Katastrálne územie:	Trenčín
Obec:	Trenčín
Okres:	Trenčín
Kraj:	Trenčiansky

2.2 Súčasný stav objektu

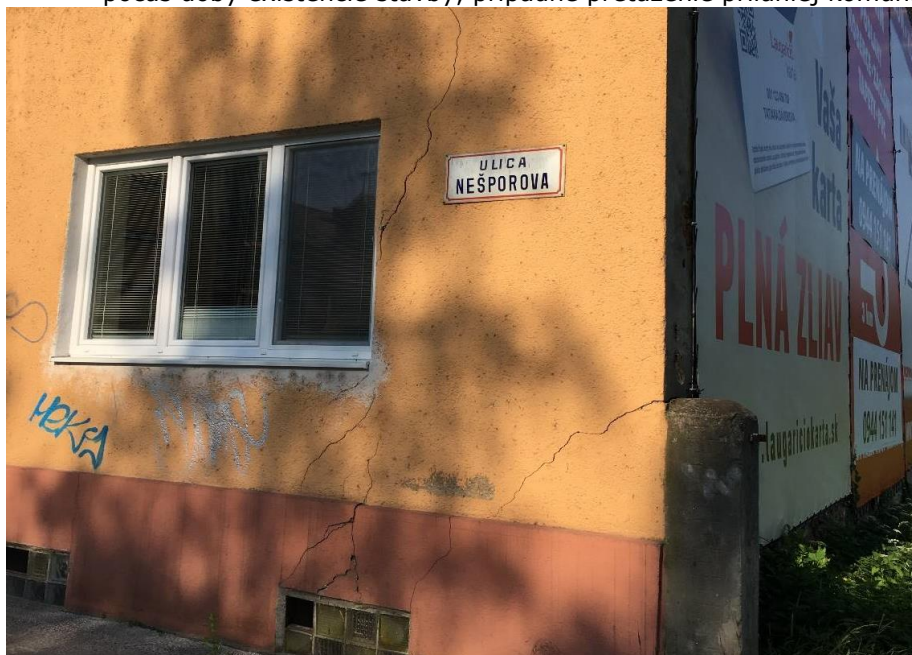
- neboli overené sondou
- vzhľadom na dobu vzniku objektu sa predpokladajú kamenno betónové pásové základy v šírke muriva
- v severovýchodnom nároží stavby sú zjavné známky statickej poruchy spôsobenej poklesom základovej škáry, tzv. „sadnutím“ základu došlo k trhlinám v nosnom obvodovom murive stavby prebiehajúcim od suterénu až po podstrešnú rímsu (obr.1)
- dôvodom poklesu základovej škáry môže byť podmáčanie základov, terénne úpravy okolia počas doby existencie stavby, prípadne preťaženie príľahlej komunikácie dopravou

Obr.1 Zvislé trhliny obvodového nosného muriva v severovýchodnom nároží stavby spôsobené poklesom základovej špáry.

Prvým krokom sanácie objektu musí byť zastavenie nerovnomerného sadania základov, ktoré spôsobuje výrazné trhliny a poruchy nosných konštrukcií stavby hlavne v severovýchodnej časti objektu. Po odstránení veľkoplošných reklám na severnej štítovej stene stavby je možné, že budú zistené ďalšie lokálne poruchy tohto typu.

- obkopanie obvodového muriva suterénu pozdĺž severnej a východnej fasády objektu (pri sondážnych prácach bolo zistené, že pozdĺž celej severnej fasády je v hĺbke cca 0,5-0,6m pod terénom pôvodný betónový chodník, ktorý je nutné vybúrať, aby bolo možné odkryť základovú škáru objektu)
- identifikácia príčiny poklesu základovej škáry (nízka únosnosť podlažia, podmáčanie, vplyvy dopravy a stavebnej činnosti v okolí)
- návrh najvhodnejšej technológie riešenia (zvýšenie únosnosti podlažia injektážou, prípadne mikropilotážou)
- zvýšenie súdržnosti a spolupôsobenia kamenného muriva existujúcich základov

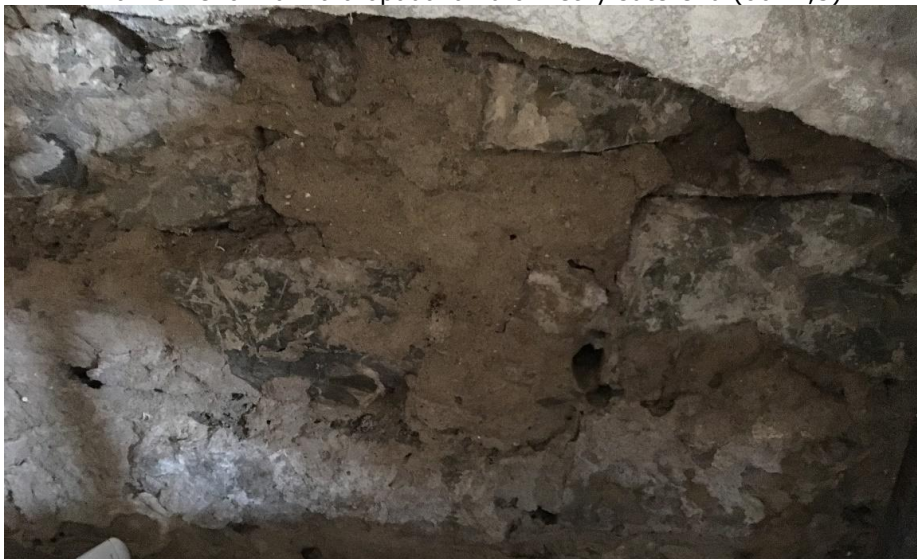
- steny suterénu sú murované z kameňa, hrúbka stien je cca 600mm
- z dôvodu absencie zvislej hydroizolácie je obvodové murivo suterénu premokrené, vplyvom salinity muriva a vlhkosti dochádza k vypadávaniu a vymývaniu pôvodného spojiva kamenného muriva a opadávaniu omietky suterénu (obr.2,3)

Obr.2 Stav nosného obvodového muriva suterénu spôsobený absenciou hydroizolácie proti zemej a vzliňajúcej vlhkosti

- po realizácii sanácie základov ponechať murivo suterénu istý čas odkryté, aby bolo umožnené unikanie vlhkosti z premokreného muriva
- v obvodových stenách severnej a východnej strany suterénu zrealizovať cca 0,5m nad základovou škárou dvojradovú chemickú injektážnu clonu, ktorá zabráni vzlianiu vlhkosti a zároveň vytvorí zónu prepojenia vodorovnej a zvislej hydroizolácie

- po dosiahnutí potrebného vyschnutia povrchu z exteriérovej strany v mieste odkopaných obvodových stien vyspraviť steny sanačnou omietkou na kamenné murivo a zrealizovať zvislú hydroizoláciu do úrovne min. 300mm nad okolitý upravený terén, klásť dôraz na dôkladné napojenie na stenu v mieste injektážnej clony

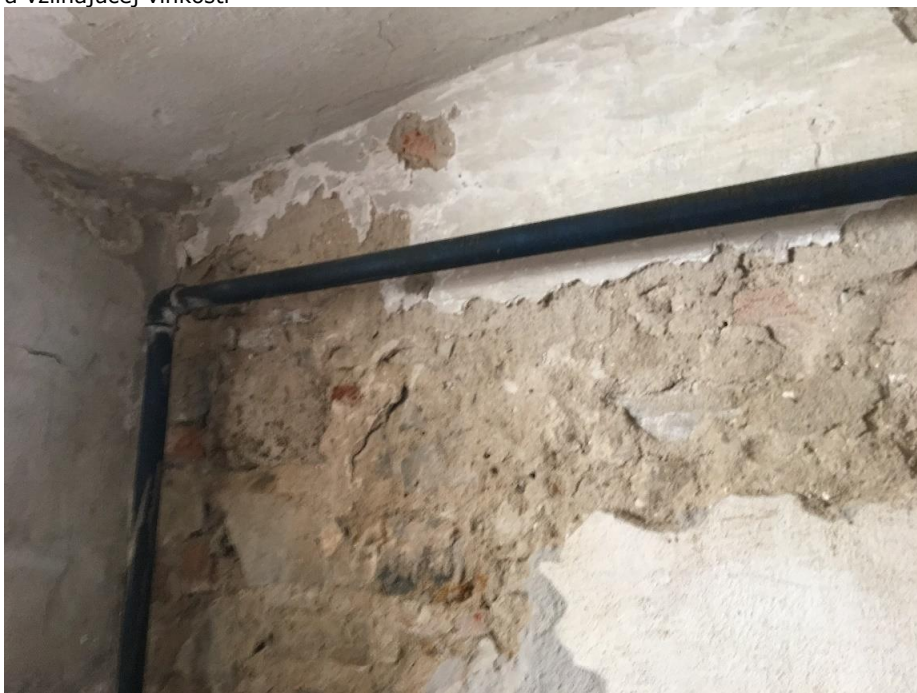
Obr.3 Cez obvodové steny suterénu bez zvislej hydroizolácie dochádza k presakovaniu zemej vlhkosti do interiéru. V zmiešanom murive môže vlhkosť spôsobiť stratu únosnosti plnej pálenej tehly a následné statické poruchy.

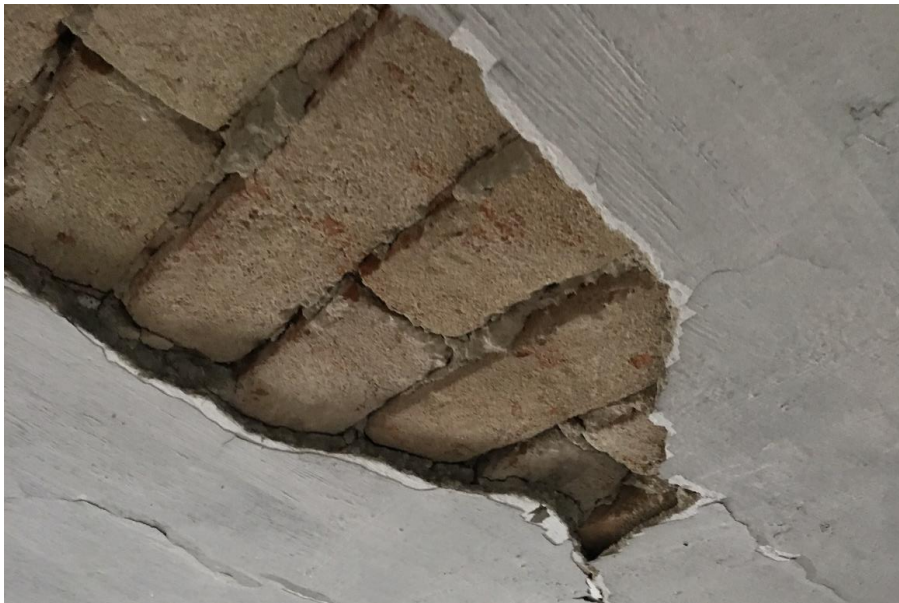
- z dôvodu poklesu severovýchodného nárožia stavby dochádza v stropnej konštrukcii k pnutiam, ktoré sa zatiaľ prejavujú iba trhlinami v omietke, lokálnym opadávaním omietky a vypadávaním spojiva tehlových klenbových oblúkov (obr. 4)

Obr.4 Lokálne opadávanie omietky stropu spôsobené pnutím vzniknutým poklesom severovýchodného nárožia stavby a následným zakrivením roviny stropu. V prípade, že tento proces nebude zastavený, dôjde v neskorších fázach k narušeniu klenbovej väzby a k vypadávaniu tehál zo stropu

Po overení profilu oceľového nosníka bude navrhnuté spriahnutie oceľových nosníkov s betónovou zálievkou stropu. Spriahnutie bude riešené navarením oceľových trňov na oceľové nosníky a previazaním s navrhovanou výstužou zálievky klenby.

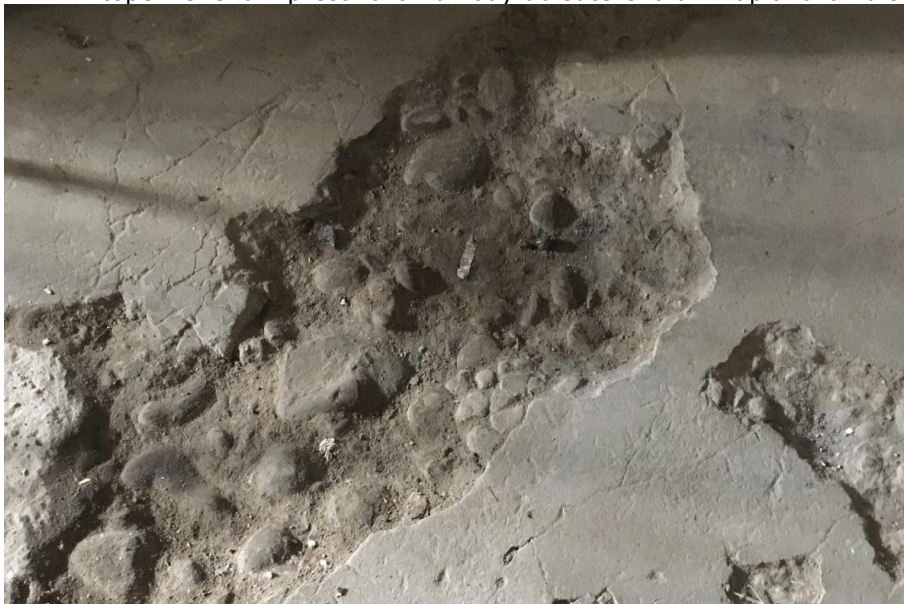
- podlaha suterénu je tvorená betónovým poterom na zhutnenom hlinenom podklade
- absenciou vodorovne hydroizolácie suterénu dochádza pri silnejších dažďoch a pri jarnom topení snehu k presakovaniu vody do suterénu a k zaplavovaniu suterénu

Obr.5 Rozpadávajúci sa podlahový poter suterénu

- v interiéru zrealizovať vystužený podkladový betón s hrúbkou 150mm votknutý po do nosných obvodových stien
- nosné steny taktiež z interiéru vyspraviť sanačnou omietkou

- zrealizovať vodorovnú hydroizoláciu podlahy suterénu, vyviesť po obvode na zvislé steny, dôkladne prepojiť so stenou v mieste injektážnej clony

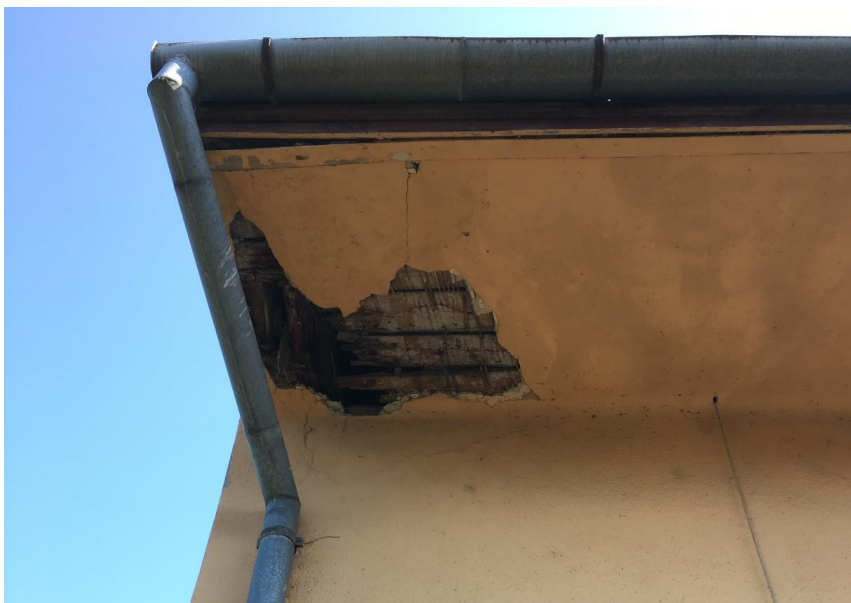
Obr.6 Na obrázku vidno prehnutie krokvy ako aj podbitia presahujúcej časti strechy na južnom konci dvorového krídla objektu. Toto poškodenie vzniká chýbajúcim olemovaním ukončenia pultovej strechy, podtekaním zrážkovej vody pod krytinu, dlhodobým premáčaním dreva, následkom čoho je odhnitie časti nosnej krokvy, prehnutie podbitia a opadávanie omietky. V prípade, že tento proces nebude zastavený, dôjde k pokračovaniu hnilobného procesu dreva na ďalšie prvky krovu a k postupnej deštrukcii strechy v tejto časti objektu.

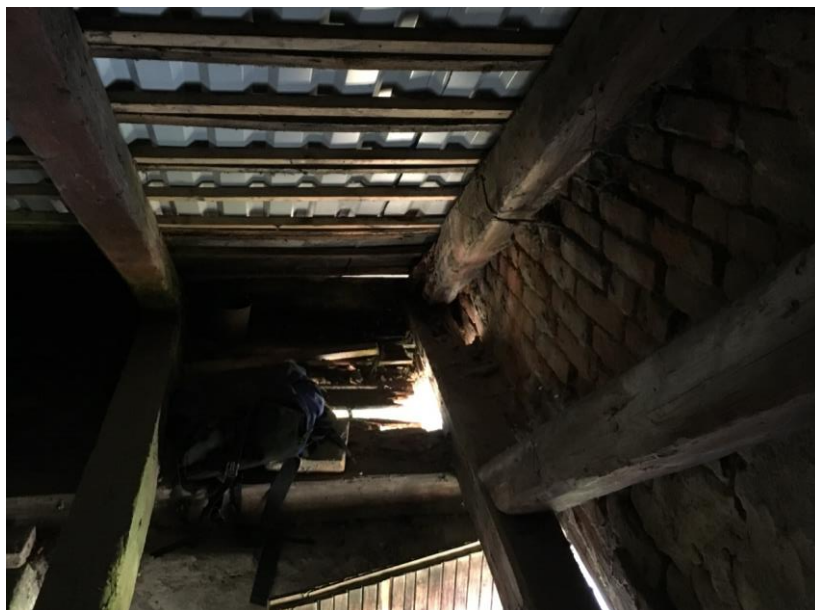
Obr.7 Pohľad na prehnutú konštrukciu krovu spôsobenú podtekaním vody pod krytinu v južnom rohu objektu.

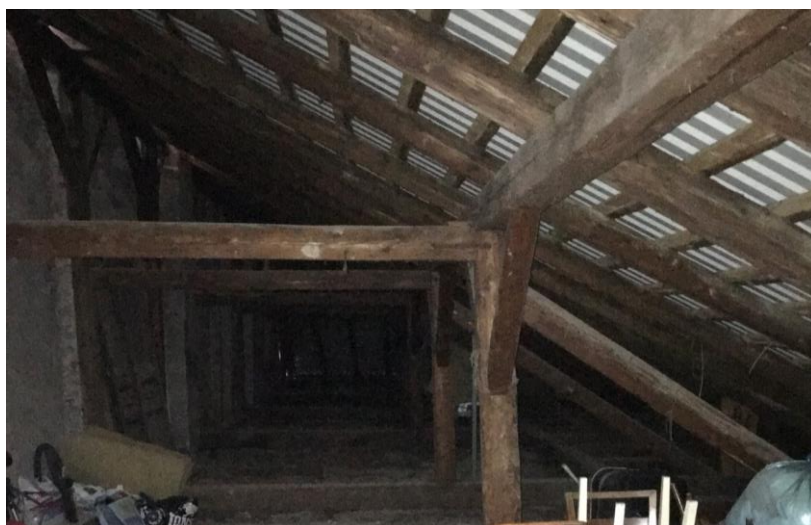
Obr.8 Pohľad na konštrukciu krovu dvorového krídla objektu. Priestor povaly je prístupný iba z exteriéru. V súčasnosti je využívaný iba čiastočne na skladovanie nábytku a nepotrebných vecí. Krov je dlhodobou neošetrovaný, lokálne sa objavujú prehnuté časti.

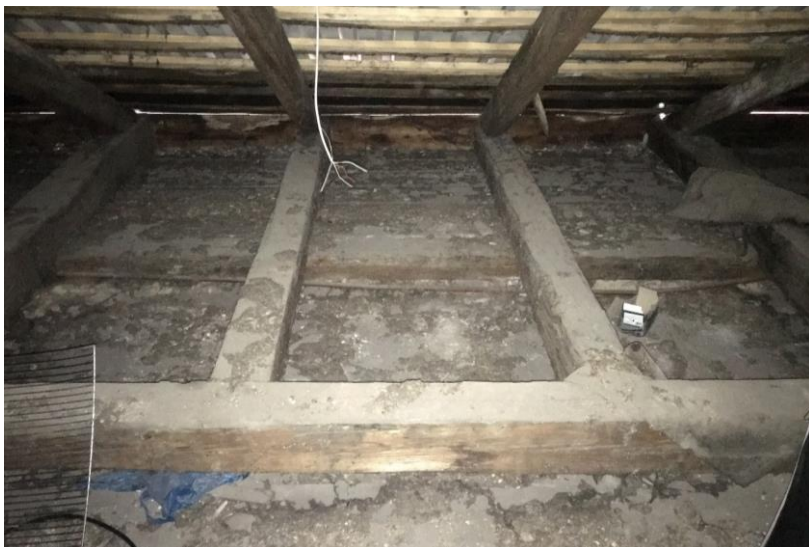
Obr.9 Konzolové trámy vkladané do výmeny medzi väznú trámu a nesúce vykonzolovanú časť strechy prekrývajúcu podstenu na južnej strane dvorového krídla. Na fotke vidno zdvojené latovanie – nedávno zrealizované nové latovanie kotvené vedľa pôvodného. Olemovanie konca pultovej strechy je značne prehnuté, zrejme z dôvodu chybného zrealizovaného alebo poškodeného ukončenia strechy.

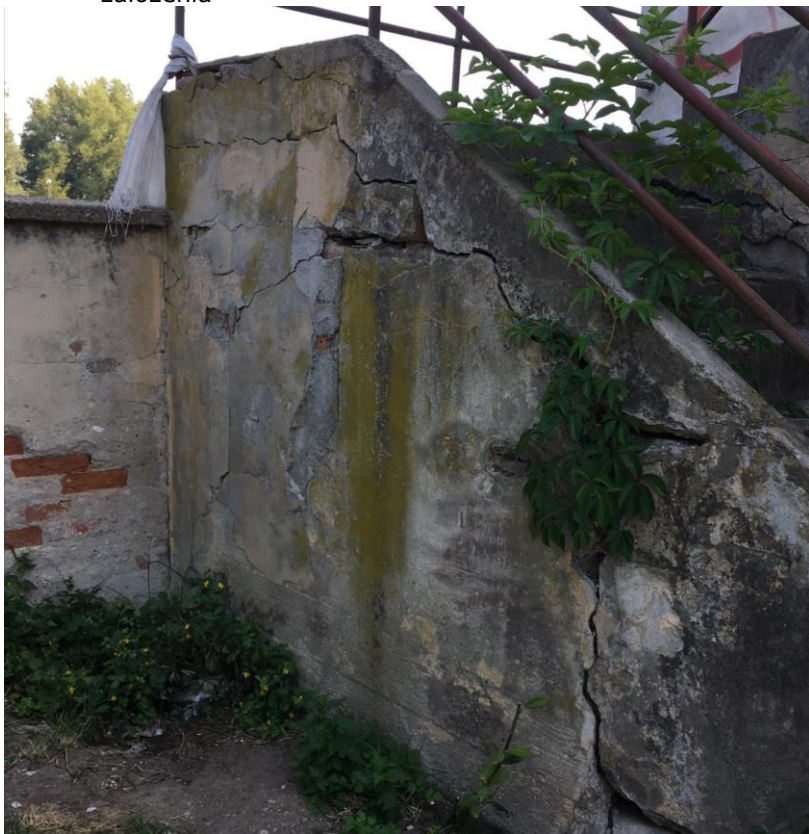
- značne zanedbané a poškodené sú aj exteriérové plochy stavby
- schodisko sprístupňujúce povalu, pribudované k hlavnej hmote stavby na západnom konci dvorového krídla objektu, vykazuje výrazné statické poruchy prejavujúce sa rozsiahlymi trhlinami v murive
- taktiež schodisko pred vstupom do prízemí dvorového krídla stavby je narušené, rozpraskané a vykazuje známky dlhodobého nerovnomerného sadania
- poruchy exteriérových prvkov stavby sú pravdepodobne spôsobené nedostatočnou hĺbkou založenia

Obr.10 Pohľad na závažné narušenie nosnej konštrukcie exteriérového schodiska sprístupňujúceho povalový priestor.
