Most 29058-3

Most přes řeku Jizeru, Jablonec nad Jizerou

MIMOŘÁDNÁ PROHLÍDKA

Datum provedení prohlídky: 24.4.2021

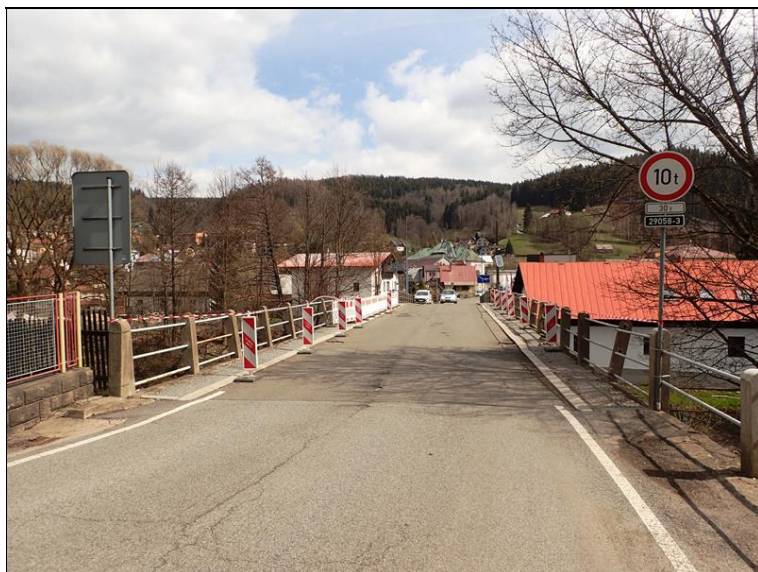
Prostorové uspořádání na mostě, pohled proti směru staničení z předpolí O4.

Doplněním mobilního záchytného systému k oběma chodníkovým obrubám se mění stávající šířkové uspořádání vozovky. Její šířka bude menší než min. 5,5 m umožňující obousměrný provoz. **Na mostě je nezbytné zřídit provoz střídavý.**

| [8] 4.3 | Dopravní značení, označení mostu / DIO | Pro zřízení bezpečného střídavého provozu na mostě zajistit v krátkém termínu výrobu a na obě předpolí osazení dopravních značek 2ks A6a, 2ks B20a (30km/hod), 2ks Z5a, 2ks Z5b. Podrobněji viz schéma DIO v příloze protokolu prohlídky. |

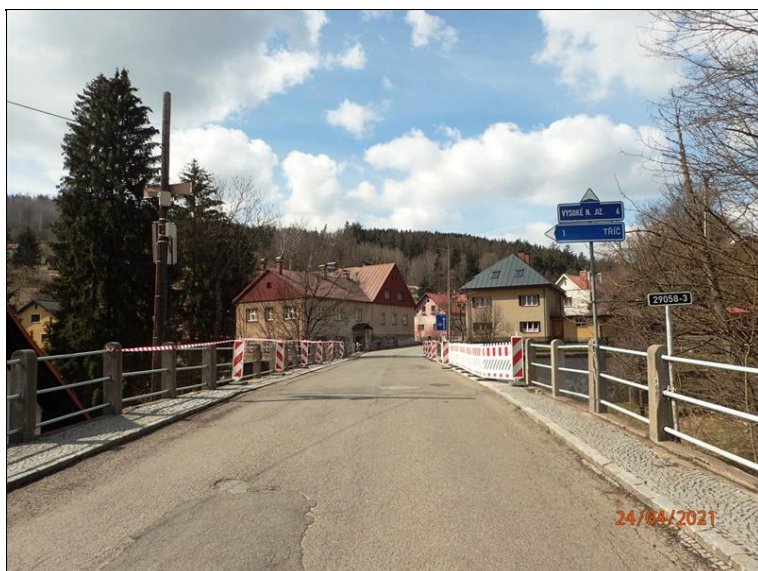
Prostorové uspořádání na mostě, pohled po směru staničení z předpolí O1.

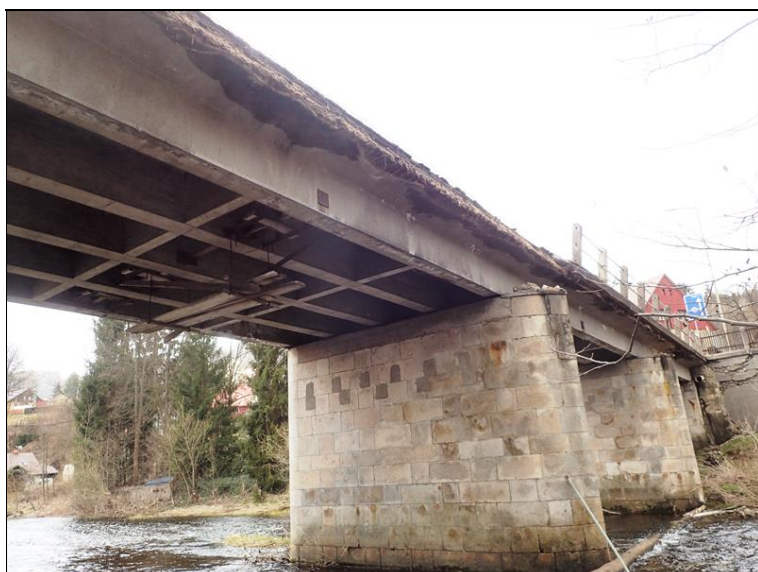
P bok mostu od O1, zřícený úsek římsy + zábradlí v délce cca 16 m.

V korytě pod P bokem se v 1. mostním poli nalézají zřícené části římsy a zábradlí. Jsou nebezpečné osobám pohybujícím se v korytě Jízery (vodáci, děti, rybáři), zachycují se o ně kusové splaveniny.

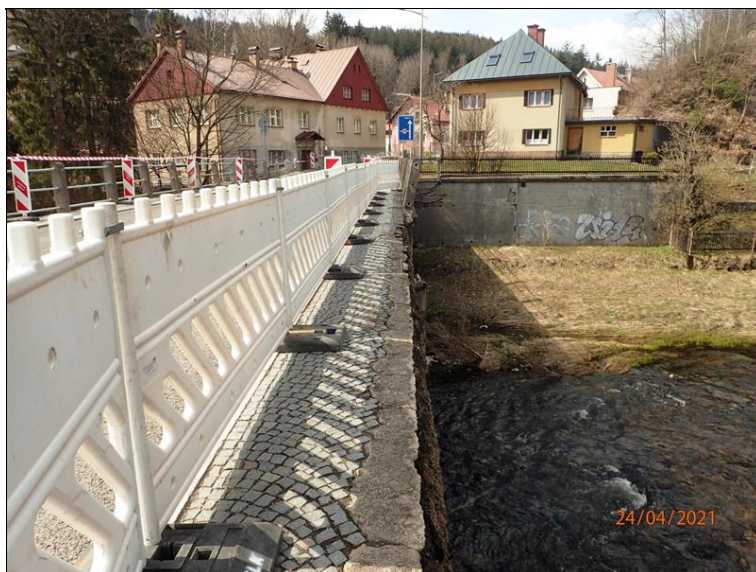
Pole 1, zřícený úsek P římsy + zábradlí, pohled z chodníku nad O1.

Při provádění běžné údržby mostu došlo 21/4/2021 k náhlému zřícení souvislého cca 16 m dlouhého úseku P římsy včetně zábradlí do řeky. P chodník se tím stal nepoužitelný a byl okamžitým opatřením správce uzavřen.

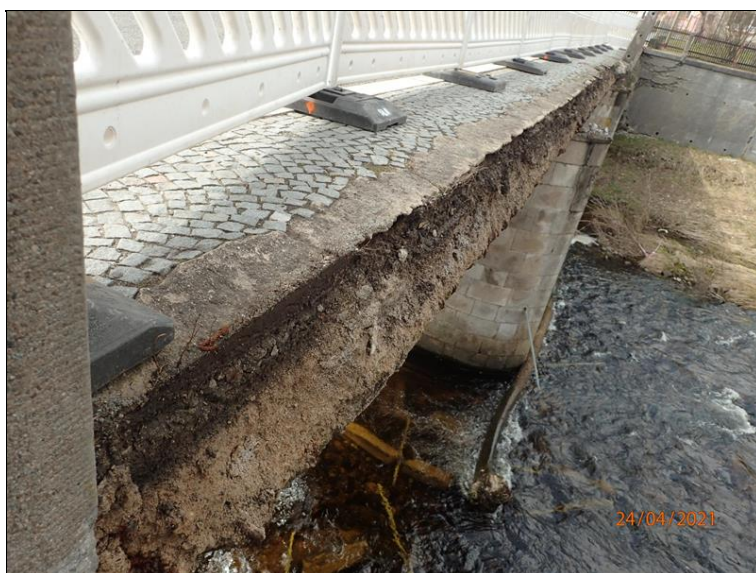
Pole 1, zřícený úsek P římsy, detail dělicí plochy.

V úseku se zřícenou (případně demontovanou) římsou je nutno očekávat postupné vypadávání kostek, kusů betonu a štěrkopísku z okraje chodníkových vrstev pod most. **Závada je nebezpečná pro osoby pohybující se v korytě Jizery.**

| [2] 3.2 | Chodníky / Pravý chodník | V krátkém termínu zajistit rozebrání okraje dlažby a z části i jejího lože v pásu šířky cca 35 cm podél vnější hrany P chodníku. Okraj vrstev zde následně vhodně stabilizovat. |
| [3] 3.2 | Chodníky / Pravý chodník | Po osazení mobilního záchytného systému k obrubě vozovky zajistit v krátkém termínu uzavření obou čel stávajícího P chodníku vhodnou fyzickou zábranou. |

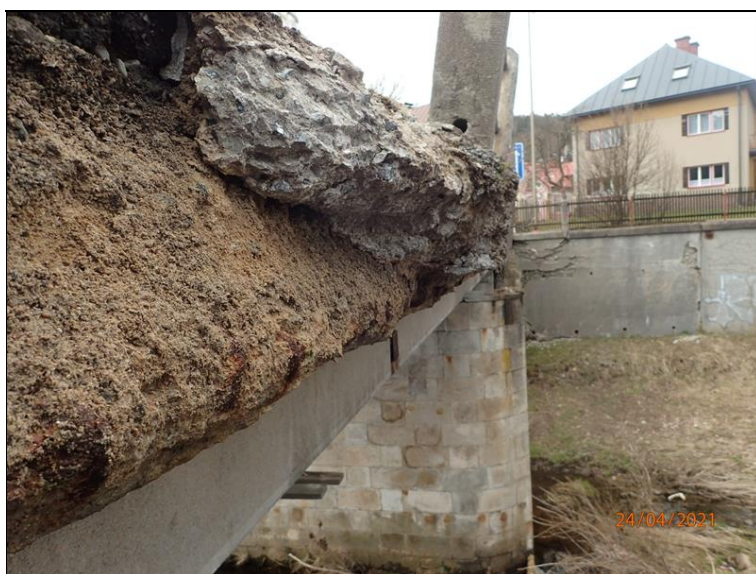
Pole 2, zřícený úsek P římsy, detail přechodu mezi havarovanou a zachovanou částí.

Po podrobné prohlídce dělicí plochy havarovaného úseku P římsy konstatují:

- 1) Římsa není v úseku mezi zábradelními sloupky kotvena k chodníkové konzole NK.
- 2) Průřez římsy není opatřen příčnou (třmínkovou) ani podélnou výztuží, mezi sloupky se tak jedná o prvek z prostého betonu.
- 3) Hlubokou mrazovou destrukcí betonu v podélném okraji konzoly NK (následek dlouhodobého zatékání) byla tlačena část ohybu (vyklánění) vzdorujícího patního průřezu sloupků "dramaticky" oslabena.

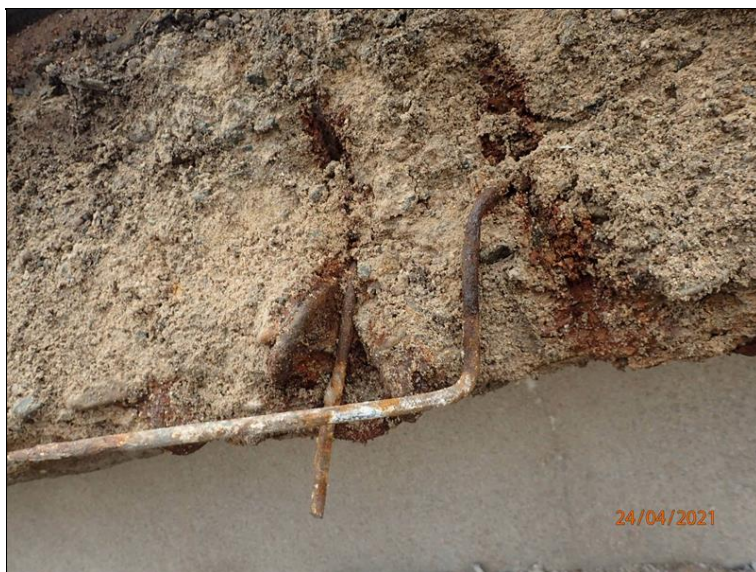
Pole 1, zřícený úsek P římsy, detail z přesahu vytržené kotevní výztuže sloupku zábradlí.

- 4) Jediným kotevním prvkem cca 2 m úseků římsy k NK, který vzdoruje ohybovému namáhání (vyklánění), jsou 4 svislé výztužné vložky profilu cca 8 mm umístěné do rohů zábradelních sloupků.
- 5) Kotevní vložky výztuže v patě sloupků překorodovaly případně byly rozpadem okolního betonu vyřazeny z funkce.
- 6) Při kolapsu došlo na chodníkové straně cca 2 sloupků k vytržení kotevních vložek v přesahu výztuže.

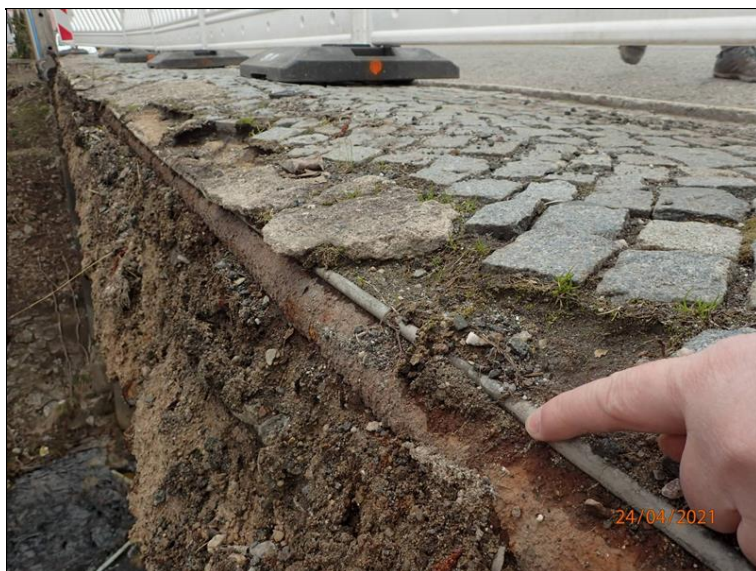
Pole 1, zřícený úsek P římsy, detail ocelové kabelové chráničky v okraji chodníku.

Ve štěrkopískovém loži na volném okraji P chodníku v celé délce zříceného úseku římsy volně uložená, nestabilní chránička kabelu VO.

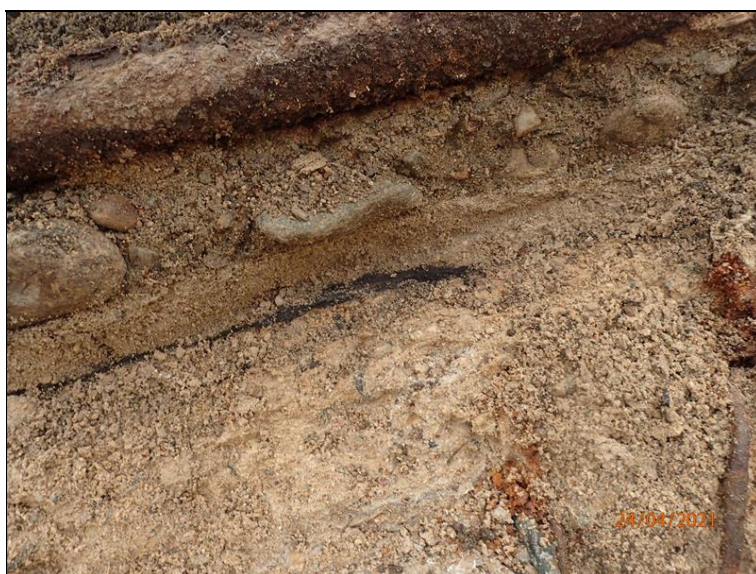
Pole 1, zřícený úsek P římsy, detail degradovaných vrstev na okraji NK.

V dělicí ploše po zřícené římse je patrný podélný okraj původní hydroizolace = vrstva černé barvy. Podle mrazem rozpadlého betonu v jeho okolí je zřejmé, že právě zde dlouhodobě pronikala pod římsu a na okraj konzoly mostovky voda.

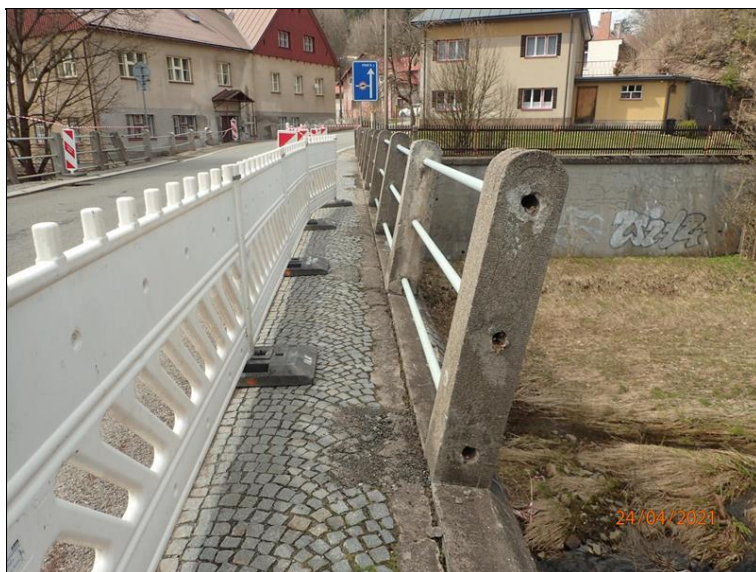
Zachovaný úsek P římsy a zábradlí, pole 2 + pole 3.

Stávající záchytný systém pěších hodnotím

vzhledem ke zjištěným skutečnostem (korozi oslabené případně nefunkční kotvení zábradelních sloupků, hluboký mrazový rozpad betonu v jejich patách) **jako nevyhovující. Je nutné přijmout opatření zajišťující bezpečnost pěších.**

Na mostě zbývající úsek P římsy + zábradlí vykazuje obdobné znepokojivé závady, které byly při HPM 8/2020 zjištěny u nedávno zříceného úseku. Vyklonění sloupků od svislé čini ve vrcholu cca 12 až 15 cm, několika kusy lze kývat. **Nelze vyloučit, že i zde dojde k havárii a pádu římsy do řeky. Je tak ohrožena bezpečnost osob pohybujících se po chodníku a v korytě Jizery.**

| [4] 3.3.1 | Římsa / Obecně / Pravá | V krátkém termínu zajistit profesionální demontáž celého zbývajícího úseku P římsy včetně sloupků a zábradelní výplně. |

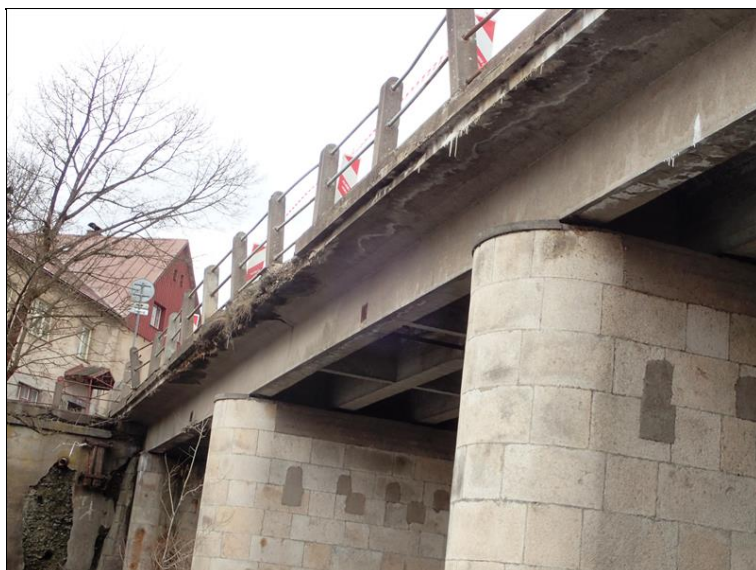
Podhled L římsy a chodníkové konzoly z koryta řeky, cca od opěry O1.

Ve všech polích na obou bocích následkem dlouhodobých průsaků nesouvislý, hluboký, místy až "destruktivní" mrazový rozpad betonu v podélném okraji konzoly mostovky, intenzivní koroze výtuže. Rozsáhlejší + závažnější stav poruchy na P boku, kde hloubku rozpadu odhaduji cca 6 až 10 cm od vnější hrany. Na L boku obdobně postiženy úseky nad P3 + v poli 3. **Znepokojivá nebezpečná statická závada ovlivňující stabilitu říms a zábradlí.**

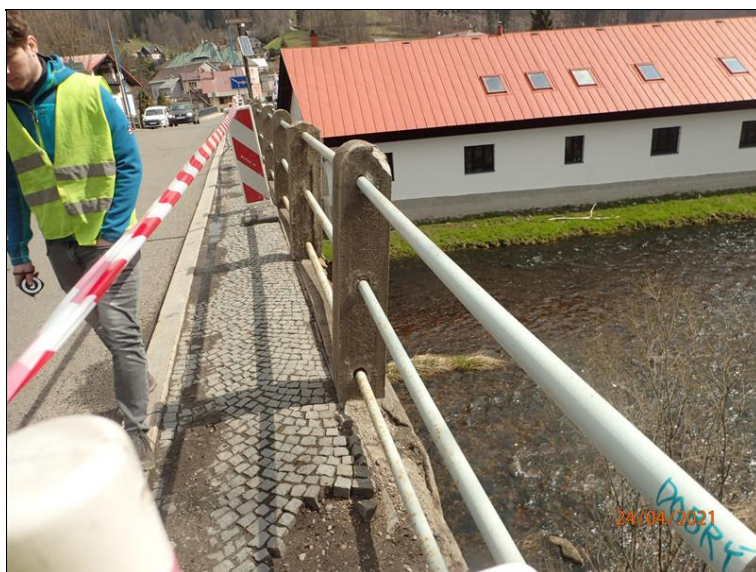
L chodník, římsa, zábradlí, celkový pohled z pole 3 směrem k O1.

Stávající záchytný systém pěších hodnotím

vzhledem ke zjištěným skutečnostem (korozi oslabené případně nefunkční kotvení zábradelních sloupků, hluboký mrazový rozpad betonu v jejich patách) **jako nevyhovující. Je nutné přijmout opatření zajišťující bezpečnost pěších.**

Zpracovatel podrobně prohlédl linii L římsy + zábradlí. Dílčí úseky v poli 3 a nad P3 (vyznačeno textem na madle) vykazují stejné závady, které byly při HPM 8/2020 zjištěny u nedávno zříceného úseku v P. Vyklonění sloupků od svislé čini ve vrcholu cca 5 až 10 cm, 6 sloupky lze kývat. **V těchto dílčích úsecích může také dojít k náhlé havárii a pádu L římsy do řeky.**

| [5] 3.3.1 | Římsa / 3.pole / Levá | V krátkém termínu zajistit profesionální demontáž zpracovatelem na trubkové madlo textem vyznačených úseků L římsy (nad P3 a v poli 3) zahrnující 6 sloupků, včetně zábradelní výplně. |

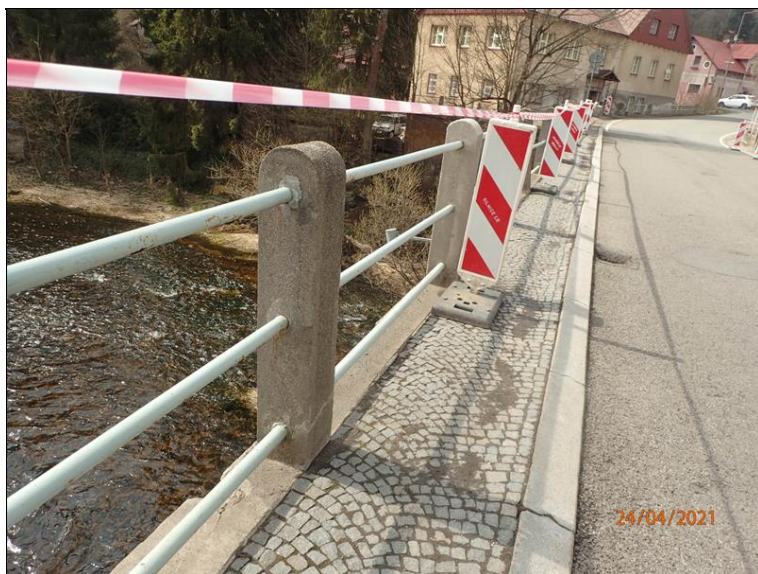
L chodník, římsa, zábradlí, celkový pohled z pole 1 směrem k O4.

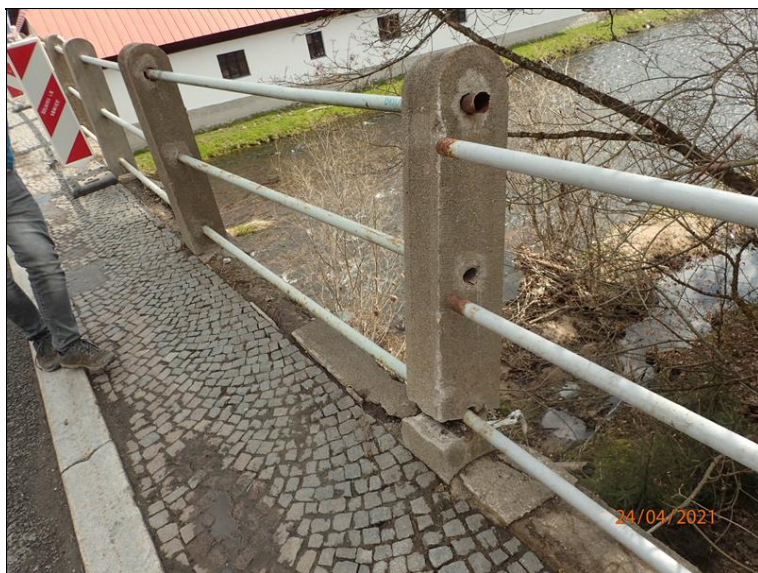
Pole 3, nárazem vozidla zlomený sloupek L zábradlí.

Jeden z L sloupků v patě oddělen od římsy, trubky výplně vypadlé. Obdobná závada se vyskytuje i na předmostí O4. Příčinou obou je náraz vozidla.

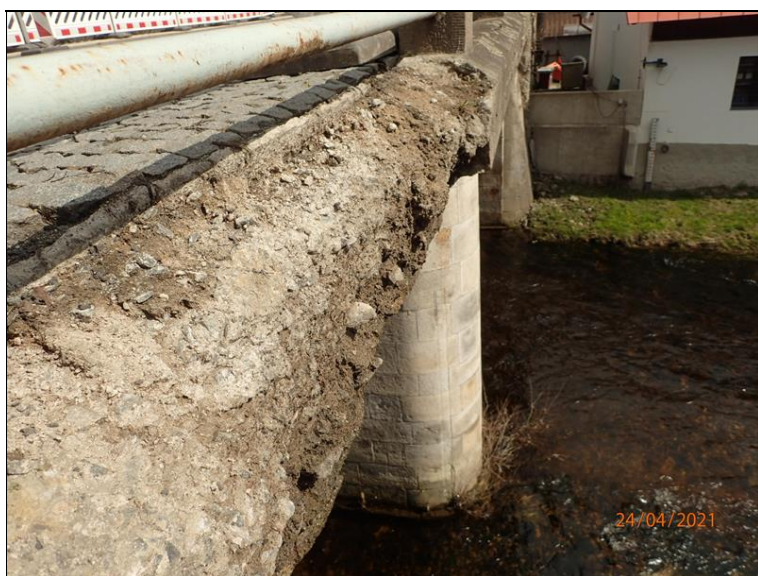
Pole 2, Horní povrch a bok L římsy, pohled směrem k pilíři P2.

V celé délce mostu nesouvisle se vyskytující hluboký, místy až destruktivní mrazový rozpad obou říms na horním povrchu, boku i podhledu. Již neplní ochrannou funkci boku mostu. Mnohde probíhá rozpad betonu skrytě pod vrstvou lícni cementové omítky.

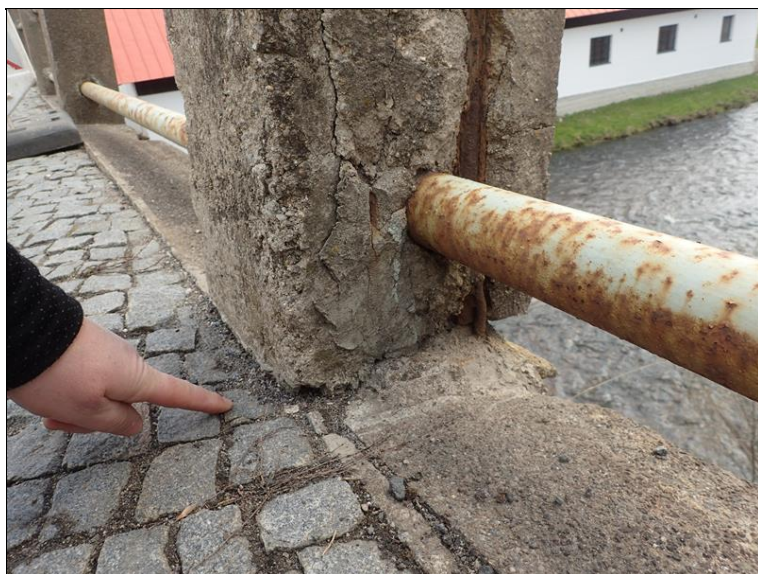
Pole 3, znepokojivý velmi špatný stav patního průřezu jednoho ze sloupků L zábradlí.

Cca 2 L sloupky vykazují v patním průřezu a rozích znepokojivě hluboký mrazový rozpad betonu, obnažení + korozi přesahu svislé kotevní výztuže.

| [7] 4.2 | Zábradlí / Levé | Pro zachování provozuschopnosti L chodníku v úsecích, kde bude provedena demontáž stávající římsy + sloupků, zajistit v krátkém termínu zřízení vhodného tuhého záchytného systému pěších výšky min. 1,1 m s životností min. 5 let. |

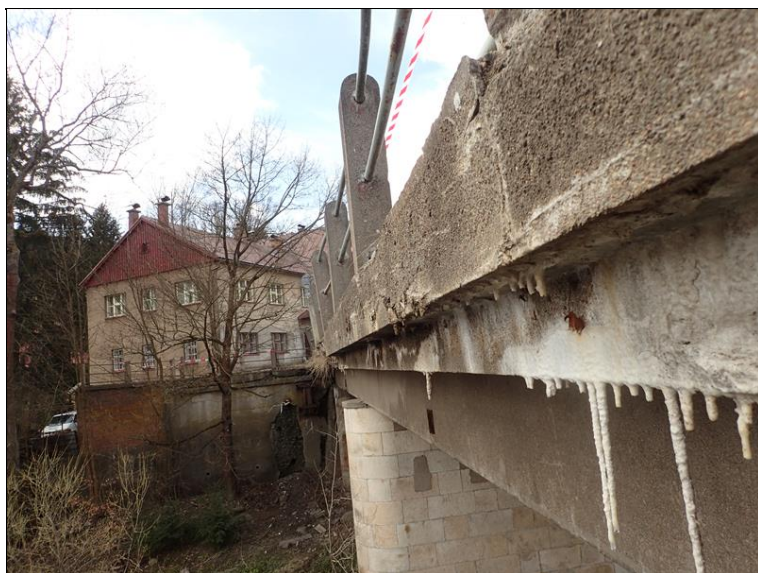
Pole 2, bok L římsy a chodníkové konzoly, pohled směrem k pilíři P2.

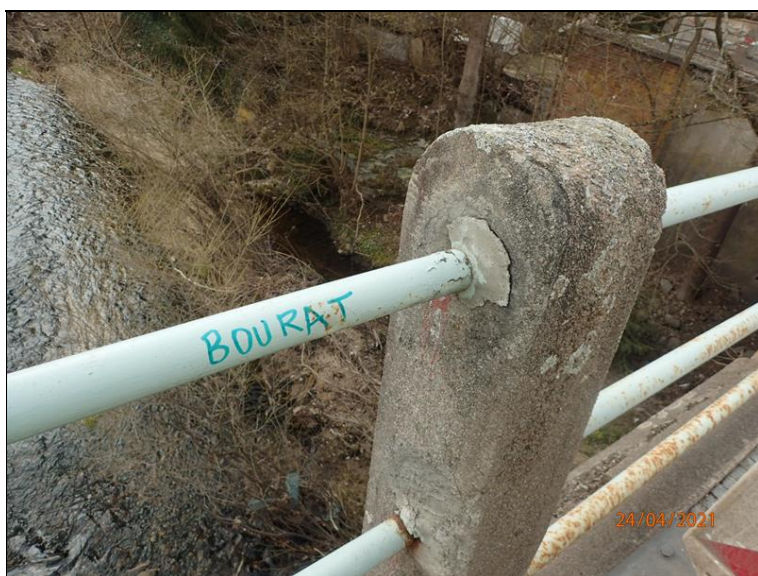
L zábradlí, vyznačení úseku, který je nutno profesionálně zdemontovat.

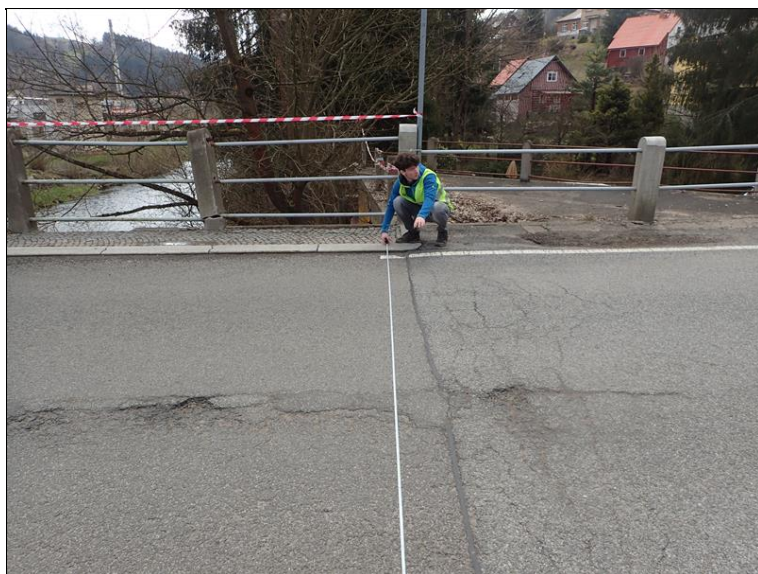
Kontrola šířky vozovky nad opěrou O4, zde naměřeno 603 cm.

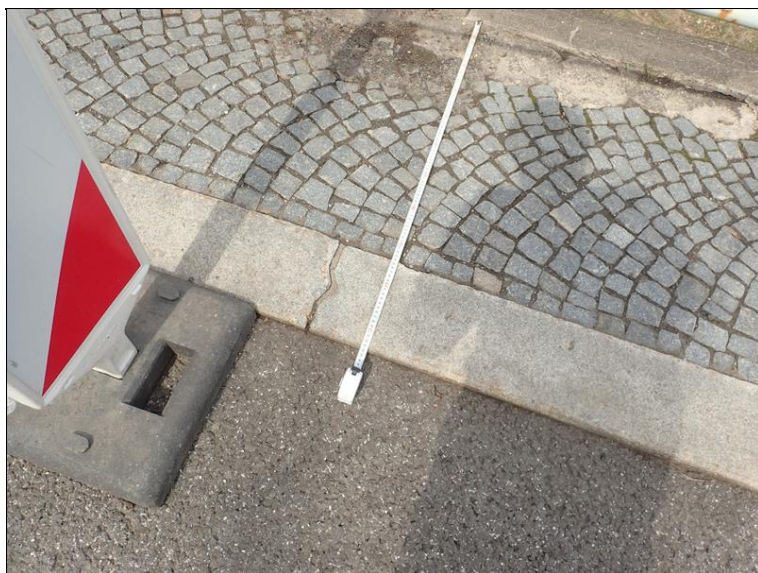
Kontrola šířky P chodníku v poli 3, zde naměřeno 102 cm.

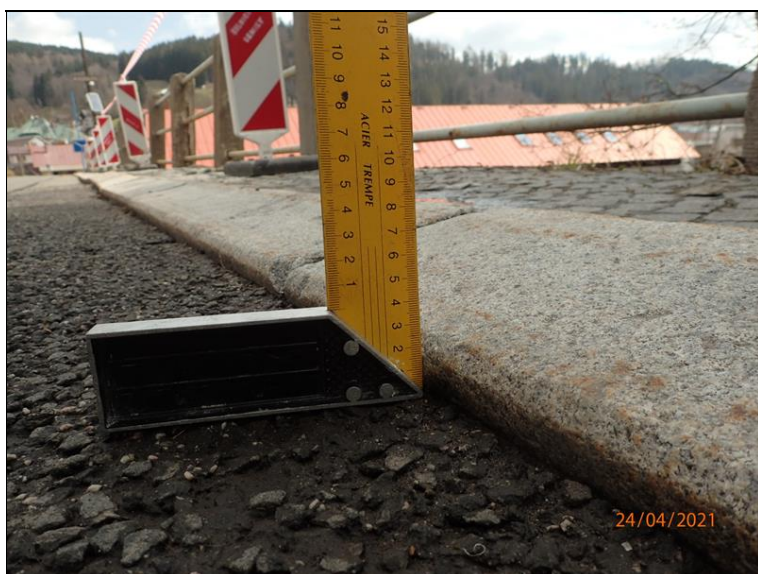
Kontrola výšky vozovkové obruby L chodníku v poli 3, zde naměřeno 2,5 cm.

Záchytný systém vozidel (vozovkové obruby) **hodnotím** vzhledem k jejich velmi malé výšce = 2,5 až 8 cm **jako nevyhovující**. Obruby nebrání najetí kol na veřejný chodník, zábradlí není schopno zachytit náraz automobilu. **Je nutné přijmout opatření zajišťující bezpečnost provozu.**

| [6] 4 | Vybavení mostu / Záchytný systém vozidel | Pro zajištění bezpečnosti provozu zajistit v krátkém termínu a v celé délce mostu osazení vhodného typu dočasného záchytného systému s úrovní zadržení "H2" k oběma obrubám vozovky. Vzhledem k nízké zatížitelnosti NK je požadována nízká hmotnost systému, tzn. užití betonových svodidel není přípustné. Vhodné je např. mobilní ocelové svodidlo, typ užívaný v ČR standardně na přejezdech středního dělicího pruhu dálnic, řešení odolné zimní údržbě, viz. schéma přiložené k této MPM. |
