Most 27018-5

Most přes Kněžický potok v Kněžicích

HLAVNÍ PROHLÍDKA

Datum provedení prohlídky: 5.9.2017

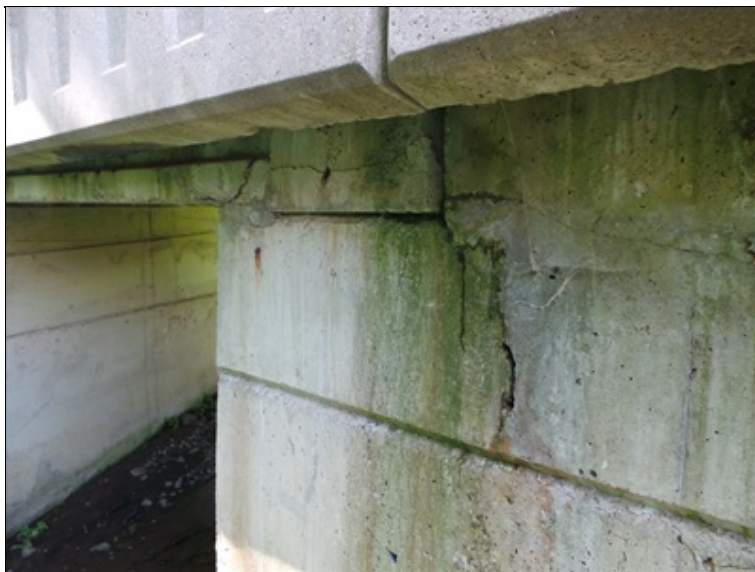
[1.1]	1.2	Mostní podpěry a křídla	U křídel a opěr trhliny v pracovních spárách, lokálně výluhy. Na křídla zatéká z konců úložného prahu, lokálně výluhy, v místě zatékání jsou uchycené sinice. Na opěrách a křídle počínající povrchová degradace betonu.
-------	-----	-------------------------	--

trhliny na křídle OP1 vlevo

[3]	1.2	Mostní podpěry a křídla	Provést sanaci trhlín na spodní stavbě.
-----	-----	-------------------------	---

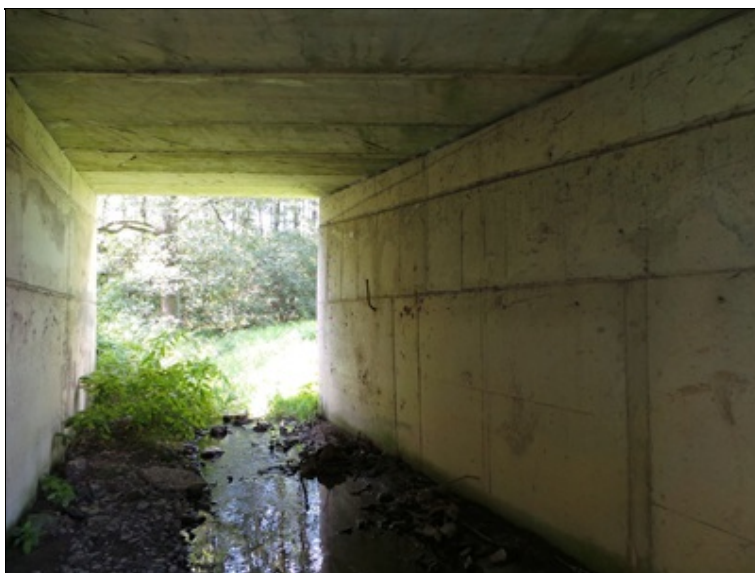
[2.1]	2.1	Nosná konstrukce	V době prohlídky podhled NK suchý, ale jsou zřejmá místa na která zatéká. V podhledu NK je lokálně odhalena korodující výztuž, na levý kraj NK pod římsou zatéká.
-------	-----	------------------	---

podhled NK

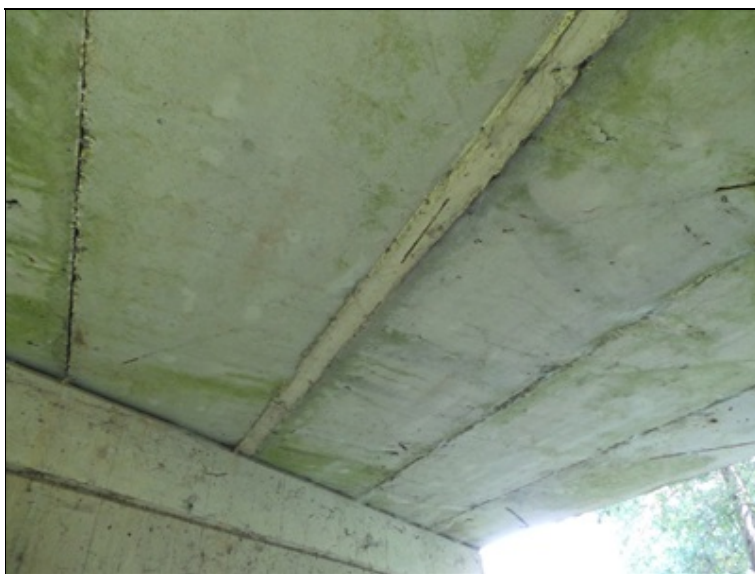
sinice na podhledu NK

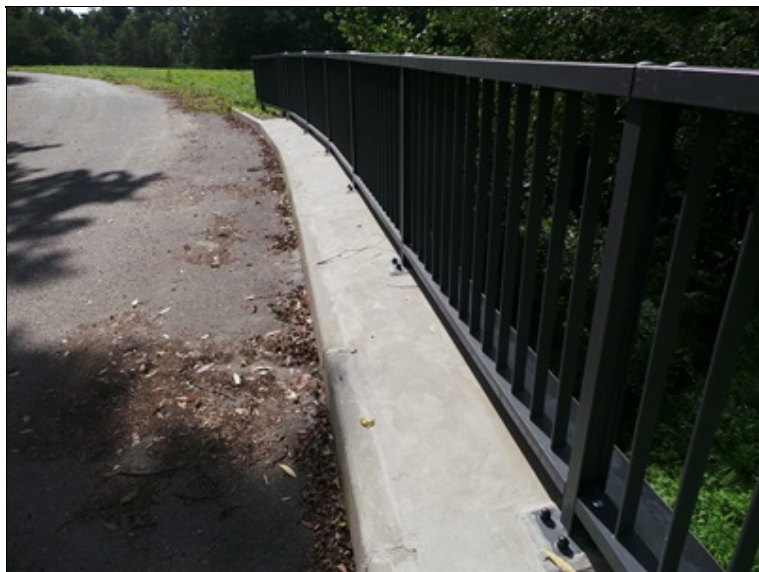
[3.1]	3.1	Vozovka	Na krajích vozovky jsou nečistoty a je uchycena vegetace.
[3.2]	3.5	Izolační systém mostovky	Hydroizolace je pravděpodobně porušena.

nečistoty na kraji vozovky, provedená sanace
římsy

[1]	3.1	Vozovka	Provádět čištění krajů vozovky.
[2]	3.5	Izolační systém mostovky	Sledovat jestli dochází k zatékání do NK.
