## Diagnostika mostných objektov

Na základe obhliadky mostných objektov za účasti zástupcov Trenčianskeho samosprávneho kraja sa stanovil rozsah poškodenia mostných objektov na ceste II/517 Považská Bystrica – Domaníža a na základe poškodenia sa stanovil rozsah prác potrebných na komplexnú rekonštrukciu mostov.

## **16. PODROBNÁ DIAGNOSTIKA MOSTA Č. M1185-01 (ORLOVSKÝ MOST)**

## Správa z diagnostiky mosta Orlové

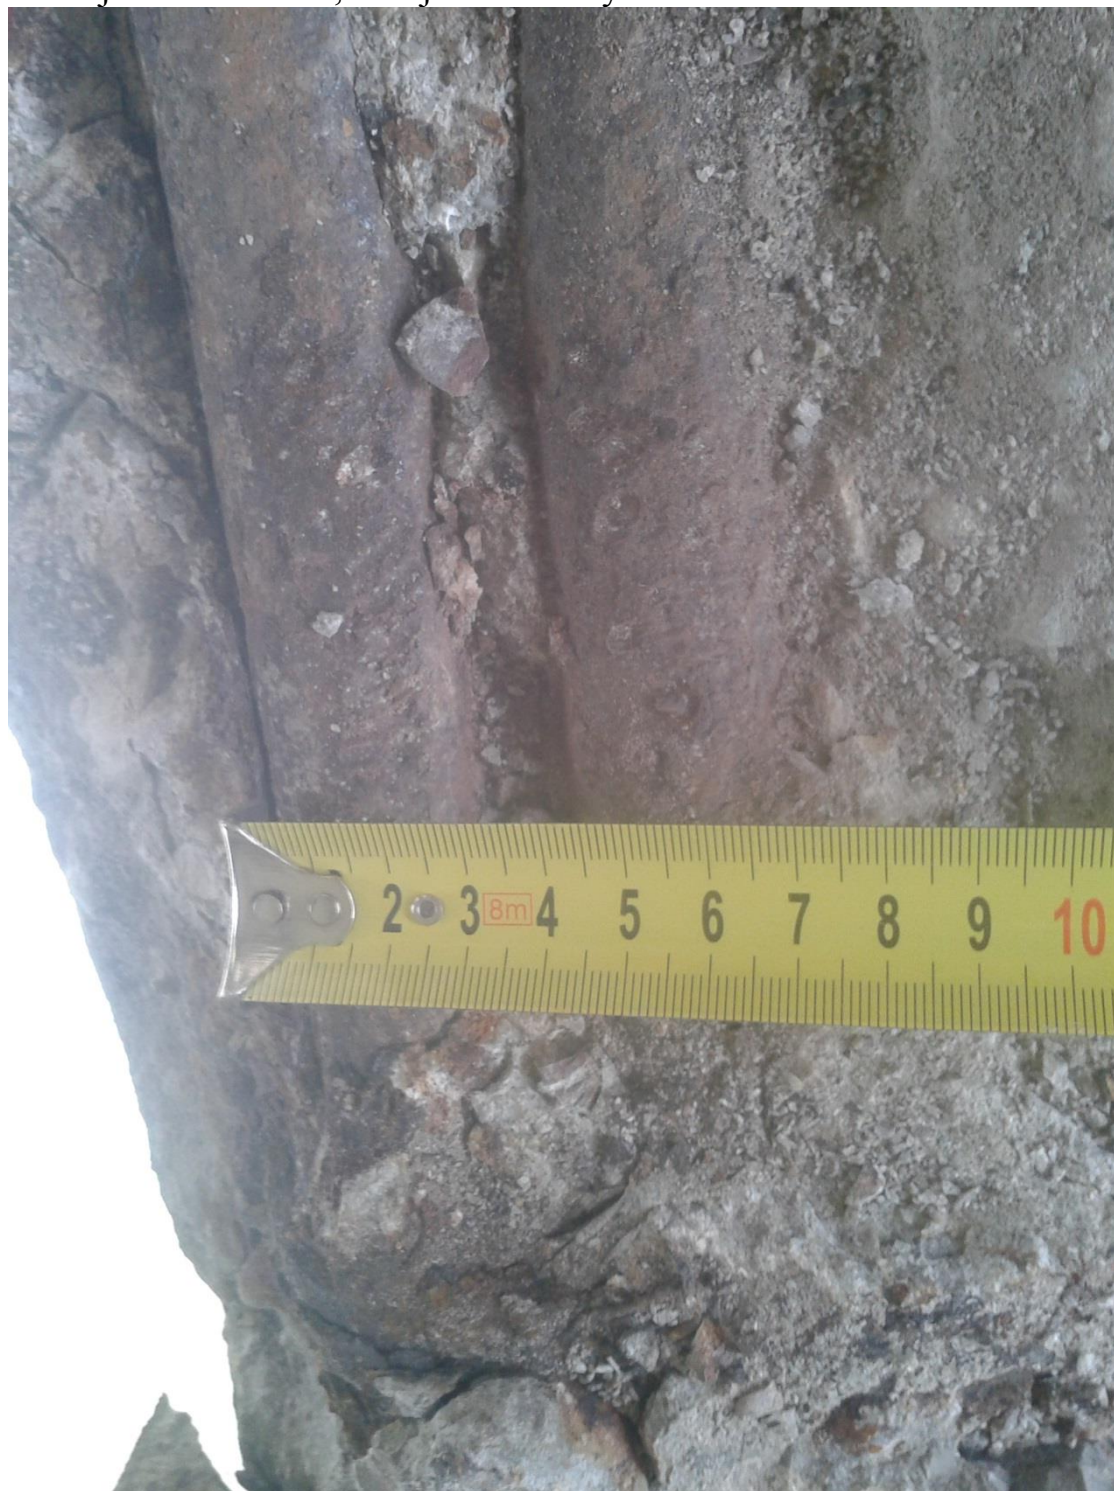
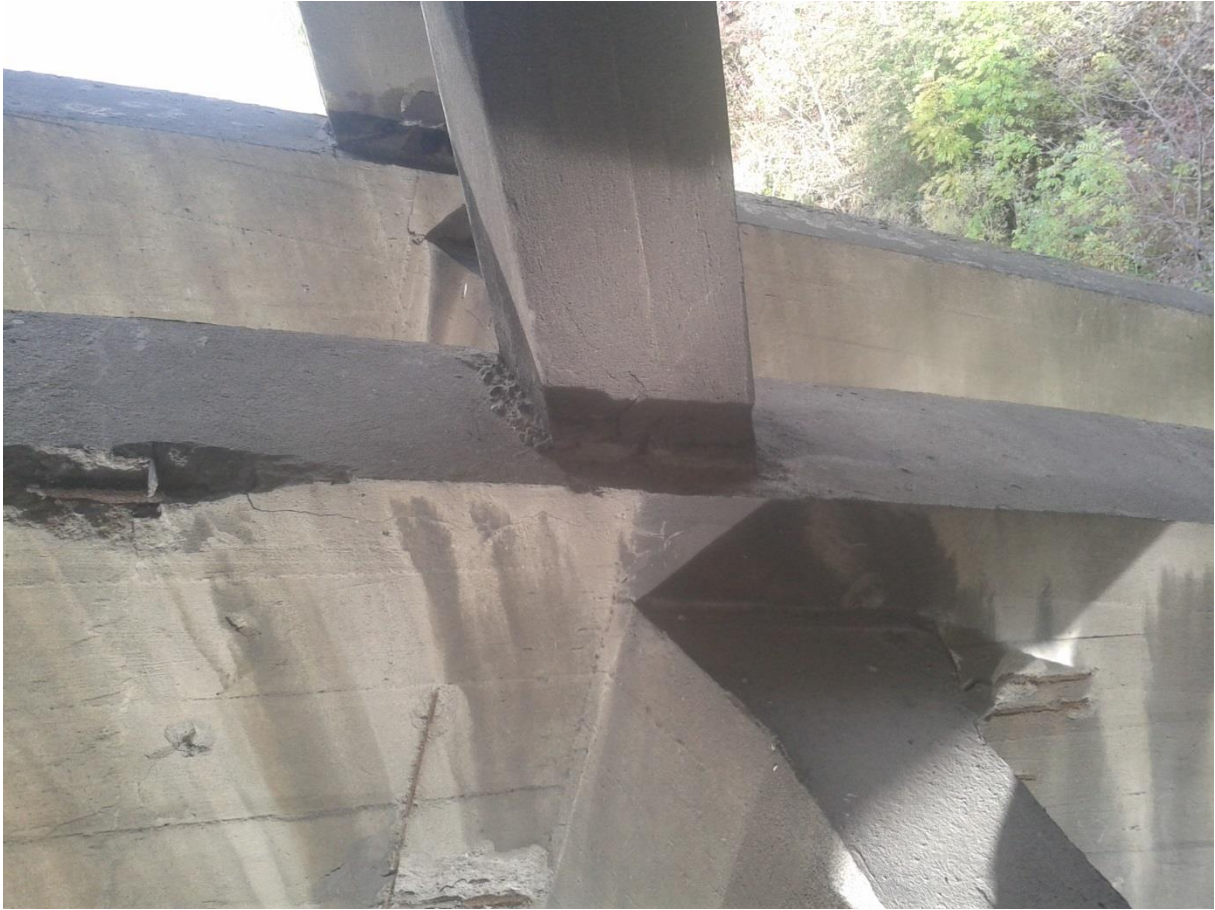
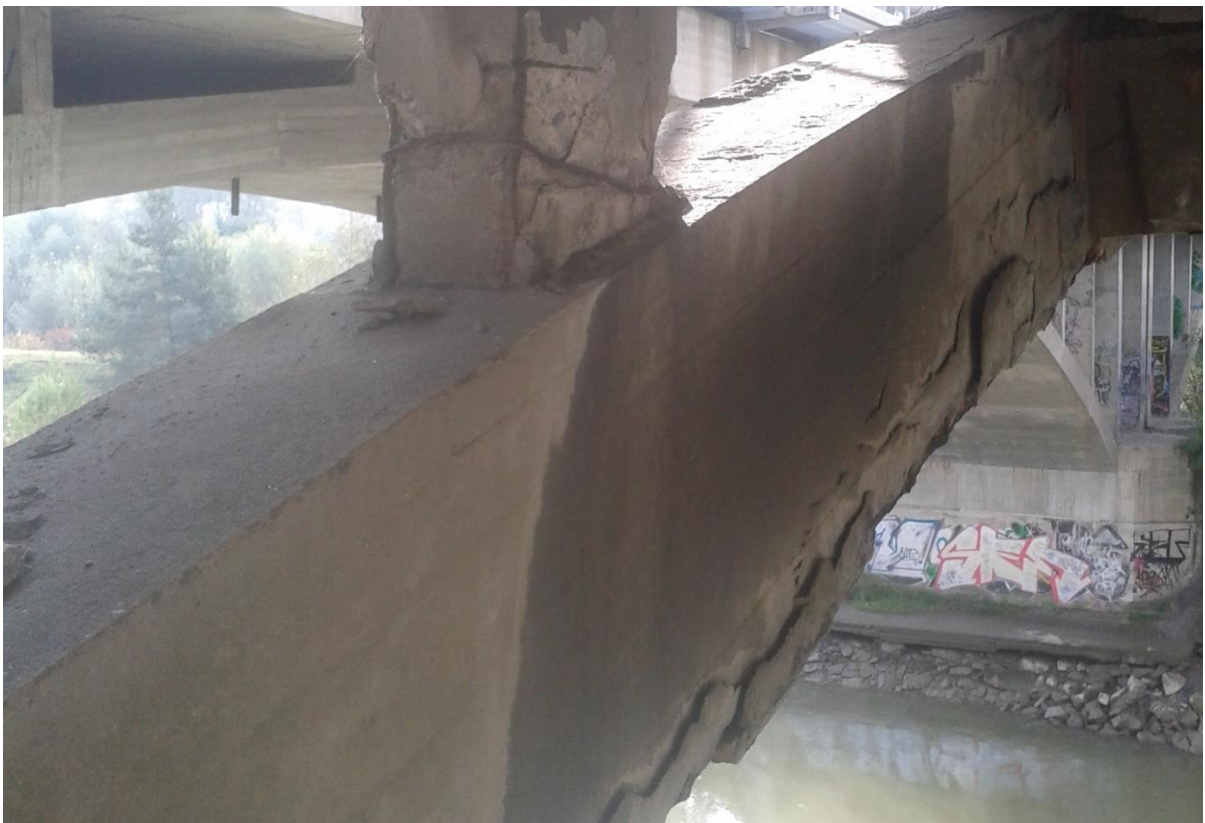
Hlavná výstuž v nosníkoch oblúka bola hladká po dva prúty pri okrajoch prierezu. Priemer výstuže 32 mm. Výstuž bola mierne skorodovaná.

Umiestnenie výstuže bolo 140 mm od okraja vo vodorovnom smere a 40 mm od okraja vo zvislom smere (krytie). Krytie výstuže bolo poškodené hlavne na vonkajších nosníkoch, ale aj na vnútorných nosníkoch.

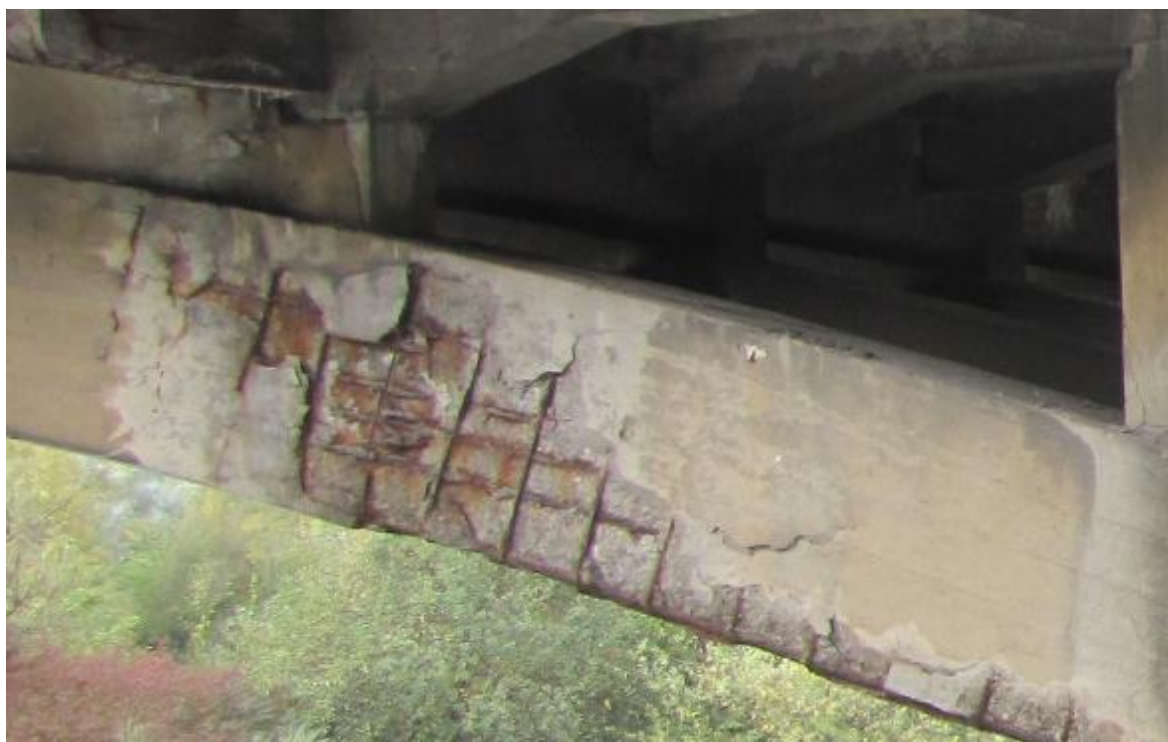
Zvislá výstuž bola rozložená rovnomerne vo vzdialenosti cca 300 mm, výstuž bola hladká o priemere 10 mm. Na vonkajšom nosníku výstuž bola silne skorodovaná vo veľkej časti bez krytia.

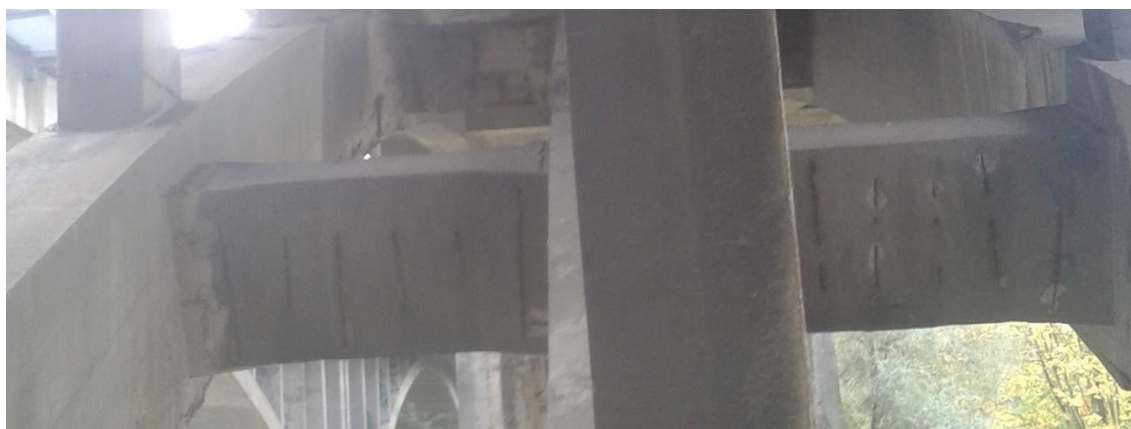
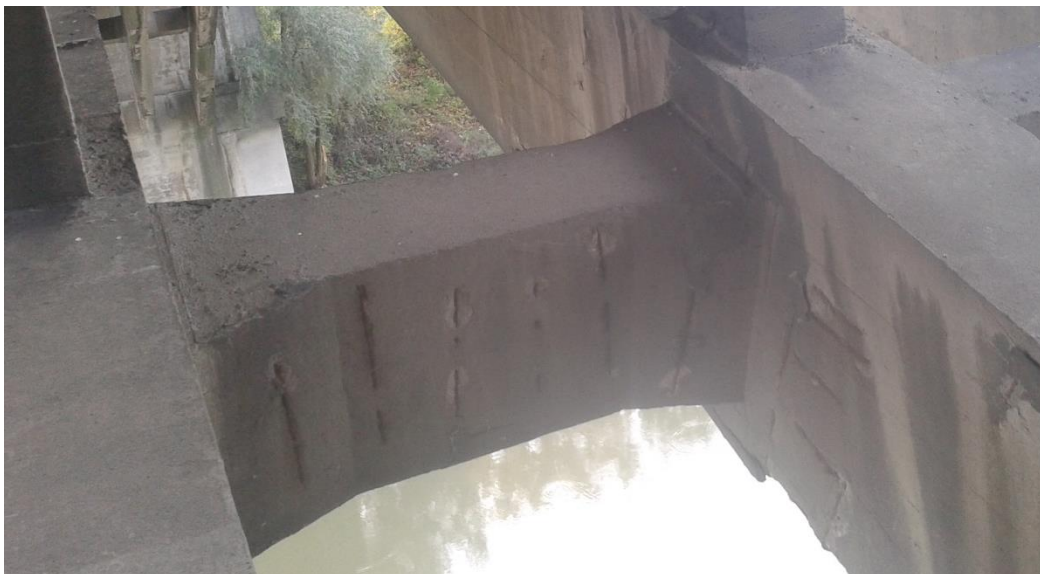
Hlavnou výstužou priečle oblúka bolo 6 prútov hladkých o priemere 16 mm, 3 pri hornom povrchu a 3 pri spodnom povrchu. Šmyková výstuž bola hladká vo vzdialenostiach cca 200 mm s veľmi tenkým krytím.

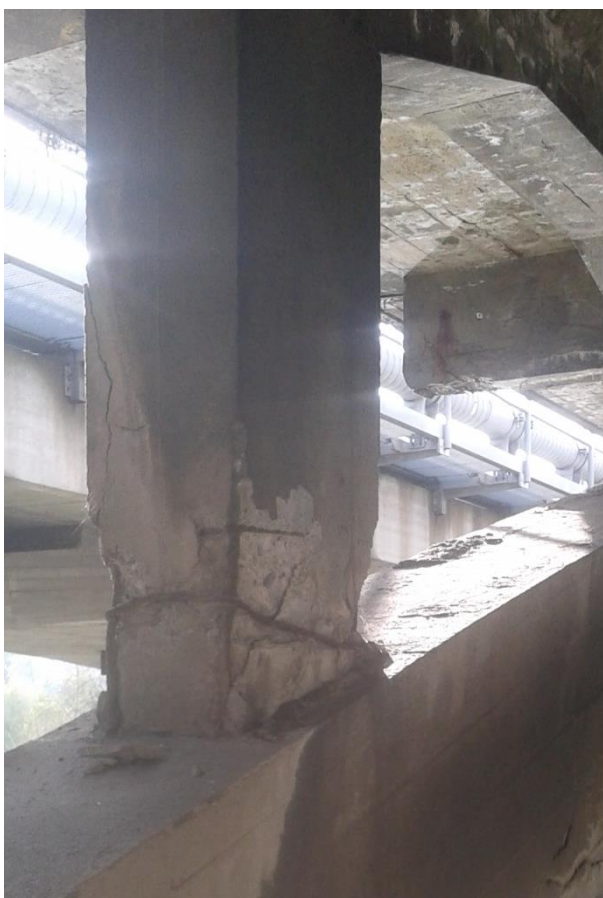
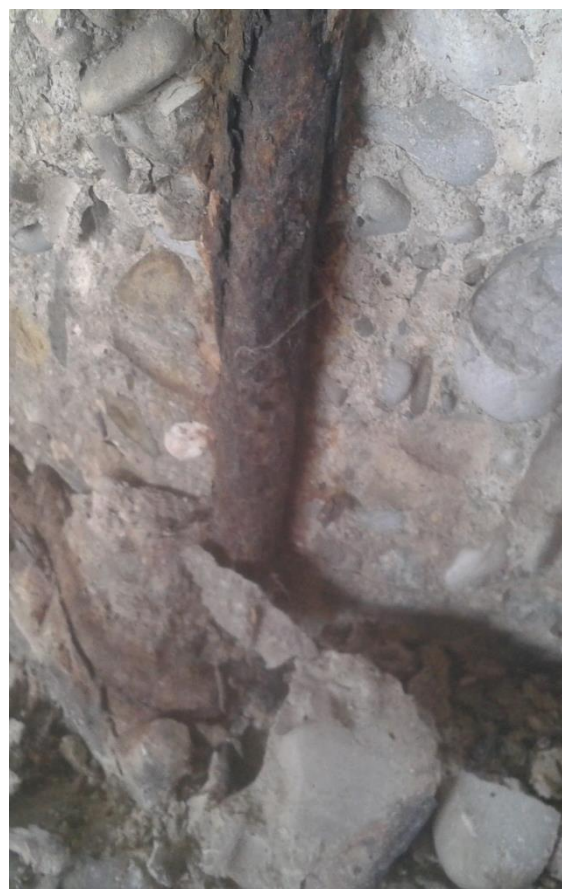
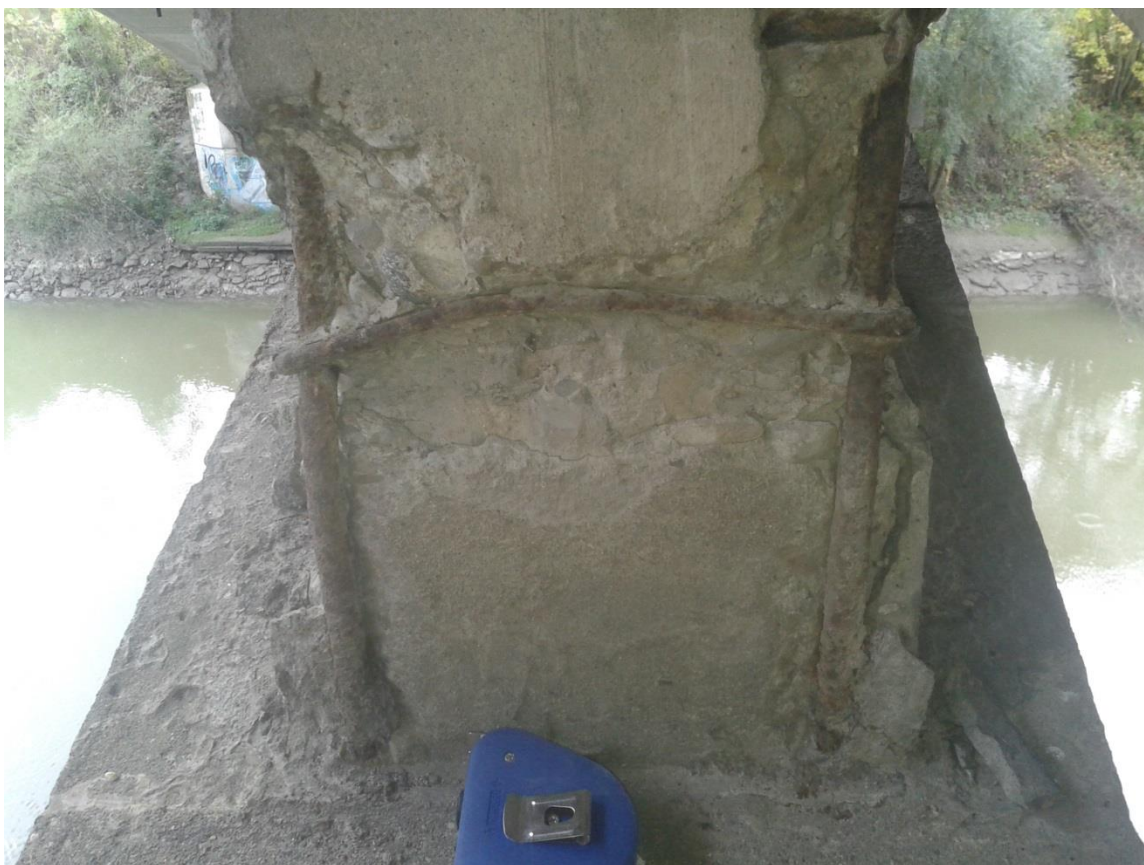
Hlavnou výstužou stĺpov boli 4 prúty hladké priemeru 16 mm po okrajoch stĺpa so 40 mm krytím. Pri vonkajších stĺpoch silne skorodovaná bez krytia.

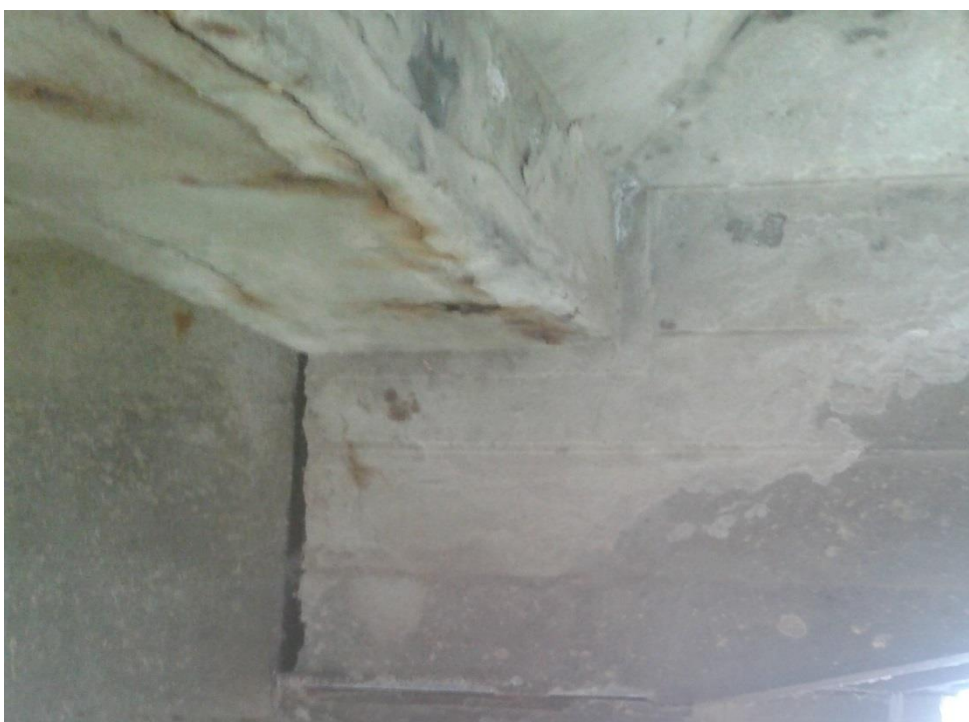
Vnútorne priečle boli bez viditeľného poškodenia krytia, iba pri poslednej priečli, pri prechode trámov do konštrukcie oblúka bola výstuž skorodovaná a krytie poškodené.

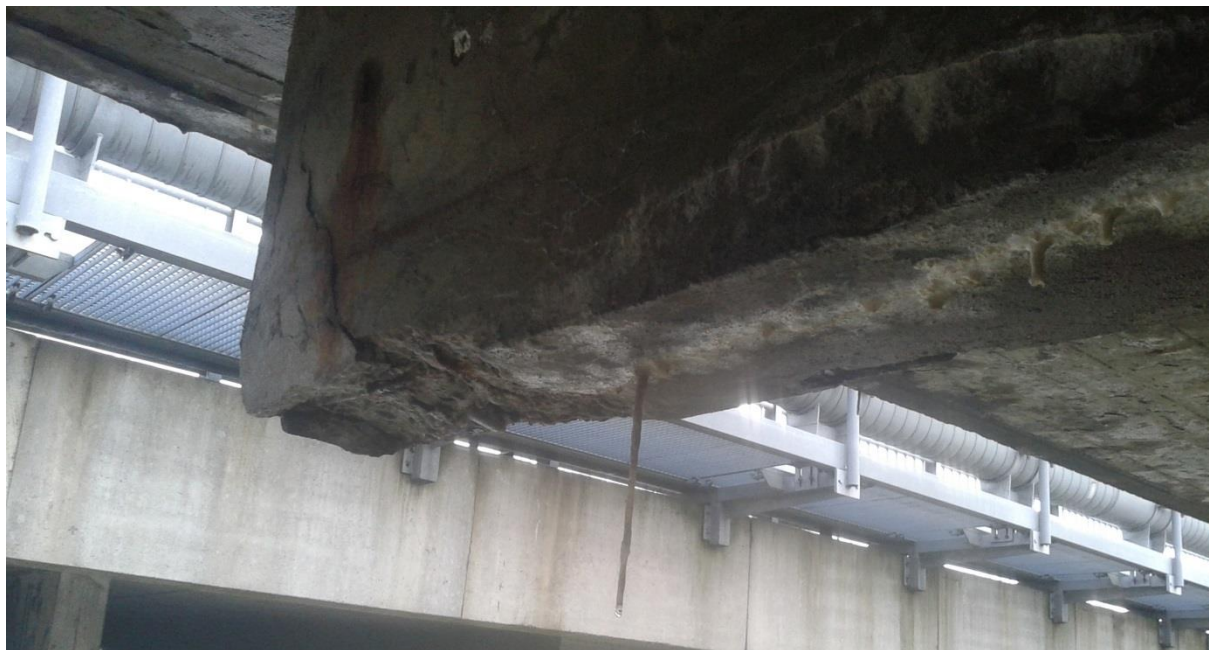
Pri vonkajších priečľach bolo krytie značne poškodené a výstuž skorodovaná.

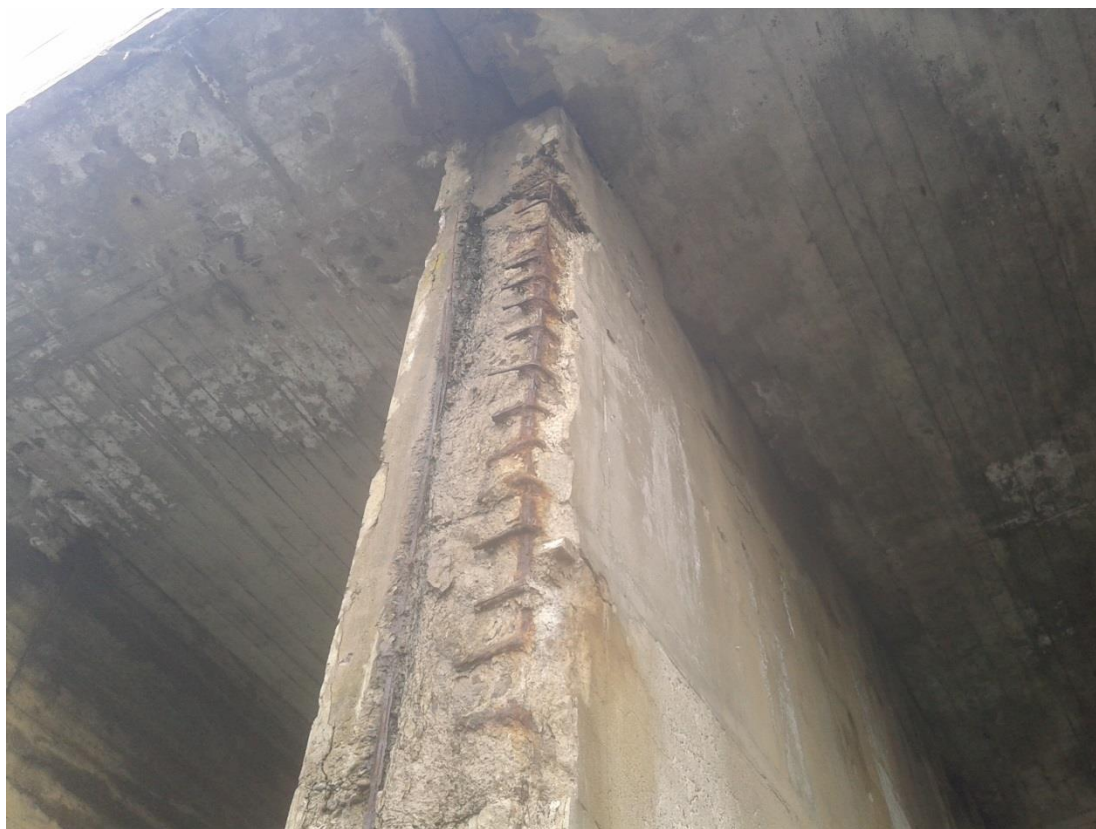
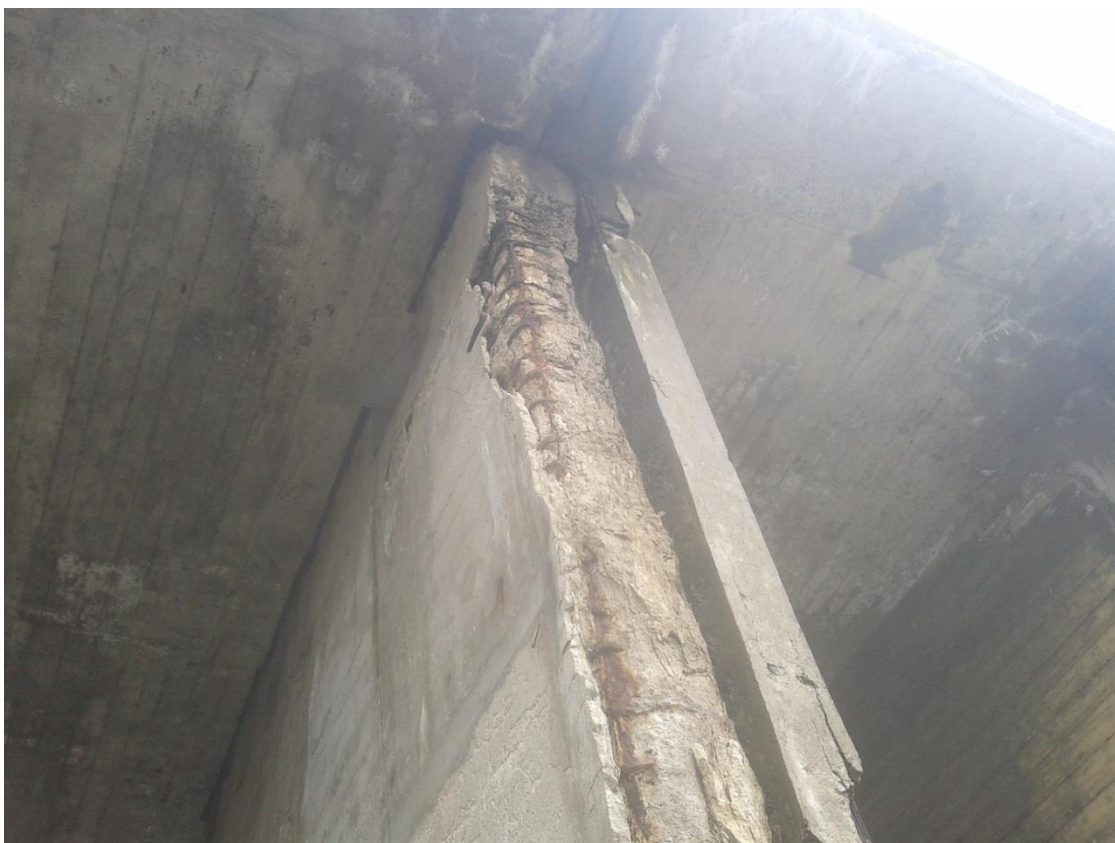
Výstuž v doskách nad podperou v koryte Váhu bola silne skorodovaná po okrajoch bez krytia.

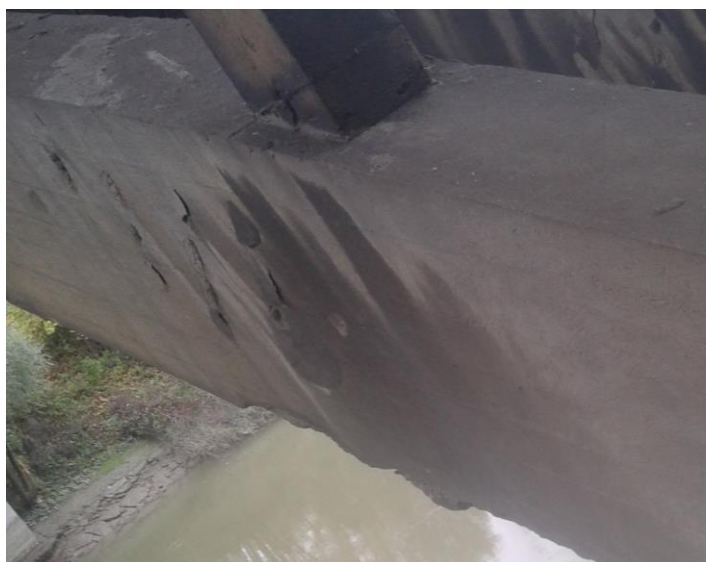
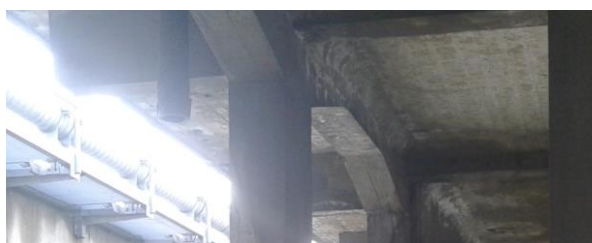
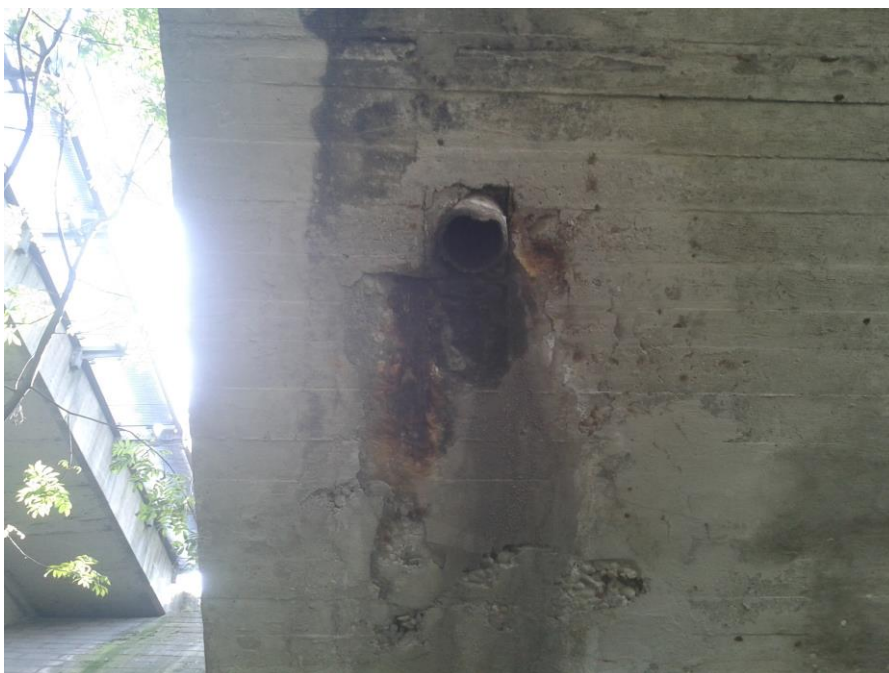
Prevažná väčšina poškodení mosta vyplýva z vplyvu vody a chemických roztokov, ktoré sa na konštrukciu dostávajú cez odvodnenie.
