STUPEŇ :	PRIESKUMY, POSUDKY
ČASŤ :	STATICKÝ POSUDOK DODATOK 1

PREDMET POSUDKU	NOSNÝ PREKLAD POD TYMPANONOM JUŽNÉHO PORTIKA	
MIESTO STAVBY	NKP KAŠTIEĽ DOLNÁ KRUPÁ	
OBJEDNÁVATEĽ	SLOVENSKÉ NÁRODNÉ MÚZEUM HUDOBNÉ MÚZEUM	
AUTOR		
ZODP. SPRACOVATEĽ	ING. VLADIMÍR KOHÚT AUTORIZOVANÝ STAVEBNÝ INŽINIER	
SPOLUPRÁCA		
DÁTUM	9.9.2021	
ZÁKAZ. ČÍSLO	21 025	ZVÄZOK

Názov akcie **STATICKÉ POSÚDENIE PREKLADU POD TYMPANOM
V NKP KAŠTIELI DOLNÁ KRUPÁ – AKTUALIZÁCIA Č.1**

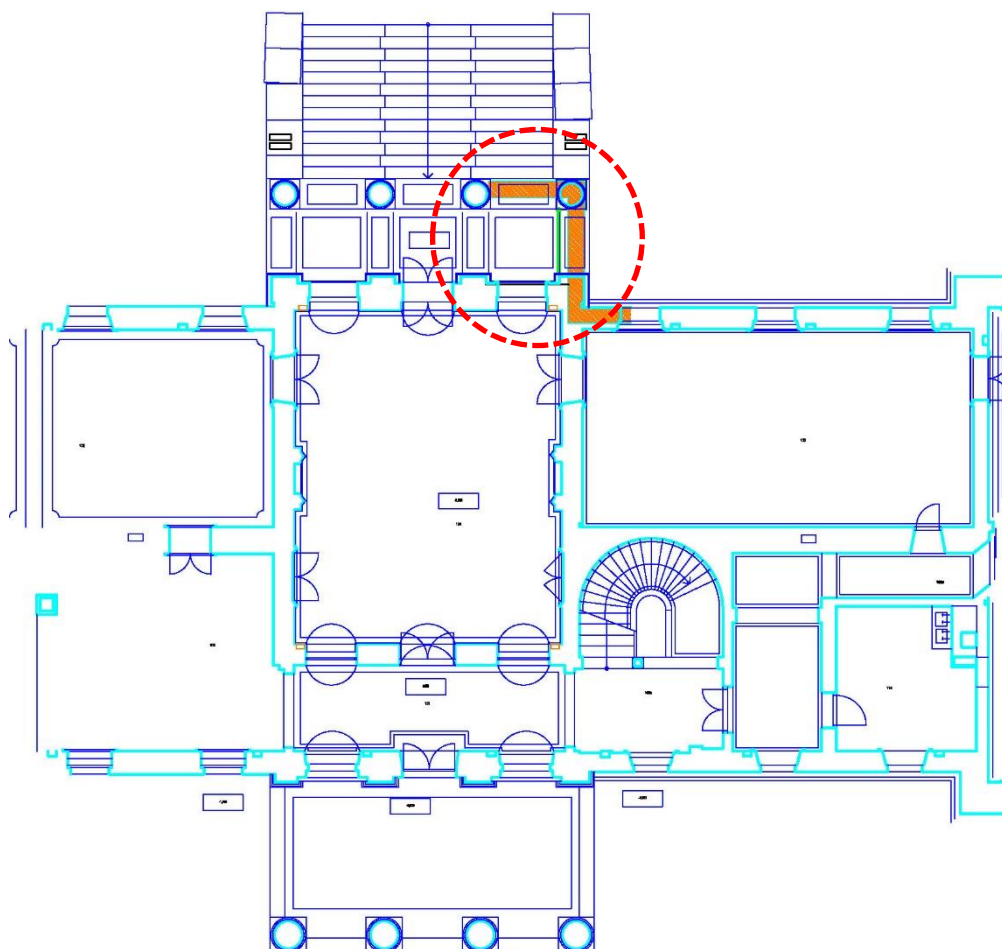
obr.01 pôdorysná schéma 2.NP s vyznačením muriva v povalovom priestore

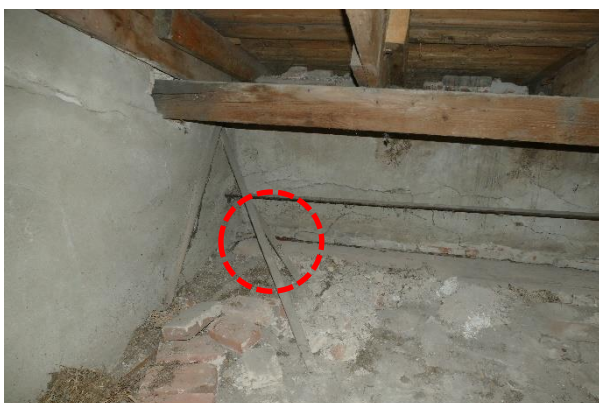
obr.04

Pri realizácii statického zabezpečenia muriva nad odhnutým objemom dreveného prekladu podľa môjho návrhu [01], v ktorom som navrhol z exteriéru nahradiť statickú funkčnosť odhnitej hmoty dreveného prekladu vložení prídavného oceľového L profilu sa pri odstraňovaní degradovanej drevnej hmoty zistilo, že rozsah napadnutých drevených trávov je väčší než to z prvej sondy predpokladalo (obr.02 a 03). Preto bola sondáž rozšírená aj do povalového priestoru tympanonu (obr.04 – 06). Doplňujúce informácie získané sondážou boli architektom zamerané [03].

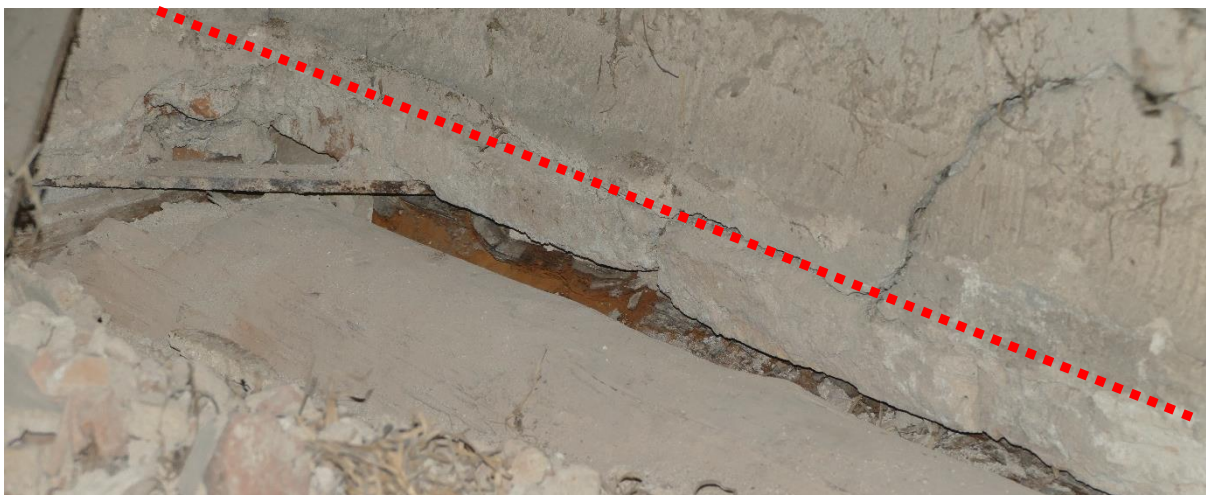
obr.06 detail z obr.04

1. Do omietky zarezať drážku v polohe vyznačenej na obr.06, hrúbky cca 15 mm, do hĺbky min. 80 mm.
2. Drážku riadne vyčistiť a navlhčiť.
3. Drážku vyplniť rozpínavou maltou VUSOKRET a zatlačiť do nej nerovnomerný oceľový L profil 125x75x10 mm.
4. Pritlačiť L profil až do zatvrdnutia malty.

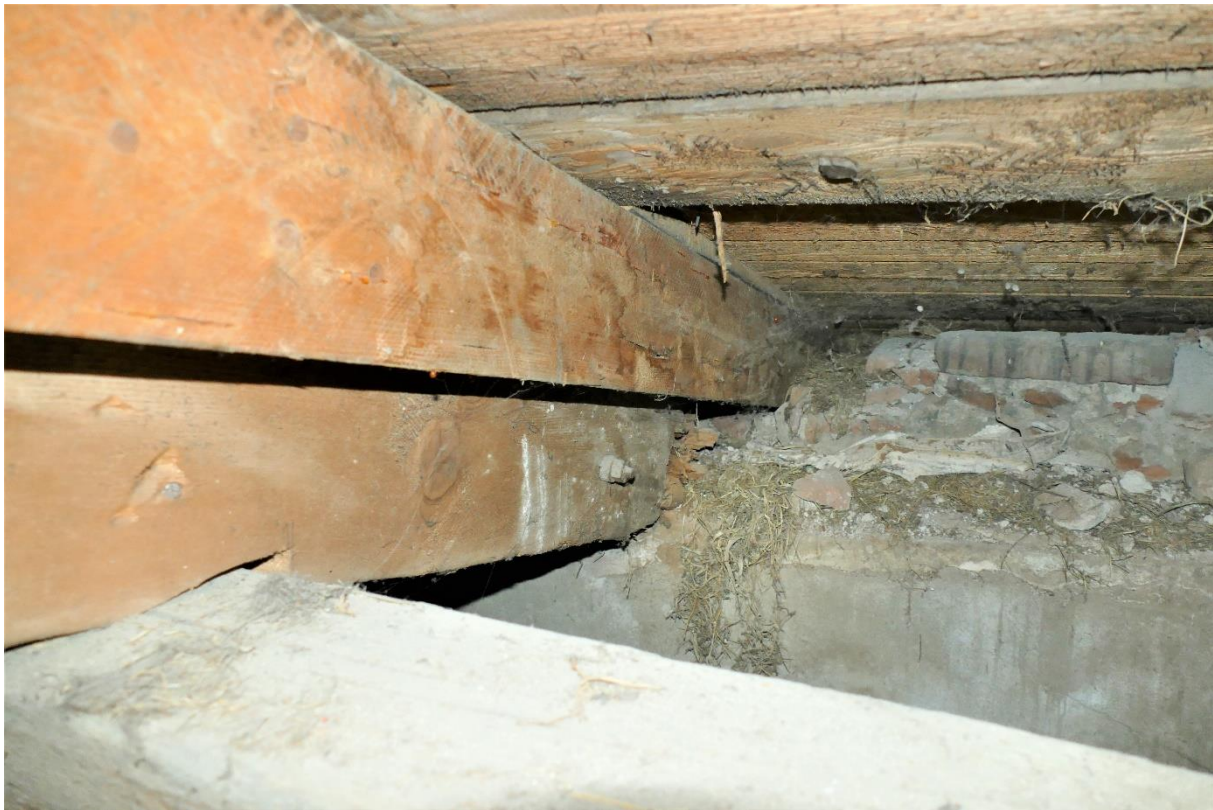
obr.07 detail z obr.05

V rámci doplňujúceho prieskumu z povalového priestoru nad portikom, za južným tympanom, som v súlade so závermi dendrologického posudku profesora Reiprechta diagnostikoval havarijný stav v uložení sedlovej strechy na východné obvodové nosné murivo, kde totálne odhnila pomúrnicca (obr.07) v polohe, kde dlhodobo zatekalo, čoho výsledkom je nielen odhnutá pomúrnicca ale aj drevené stropné trámy prekladu. Predpokladaný rozsah odhnutia drevených trávov stropu a pomúrnicce je vyznačený v schematickom reze na obr. 08.

Optimálnym riešením by bolo najprv opraviť krov, najmä ak bolo k dispozícii preukazné diagnostikovanie havarijného stavu príslušných prvkov krovu južného portika [04] a až potom realizovať sanáciu konštrukcií situovaných pod strechou, najmä reštaurátorské práce na jeho strope.

V rámci sanácie krovu nad južným portikom bolo možné čiastočne rozobrať rímsu a vlys a vymeniť degradované drevené trámy architrávu.

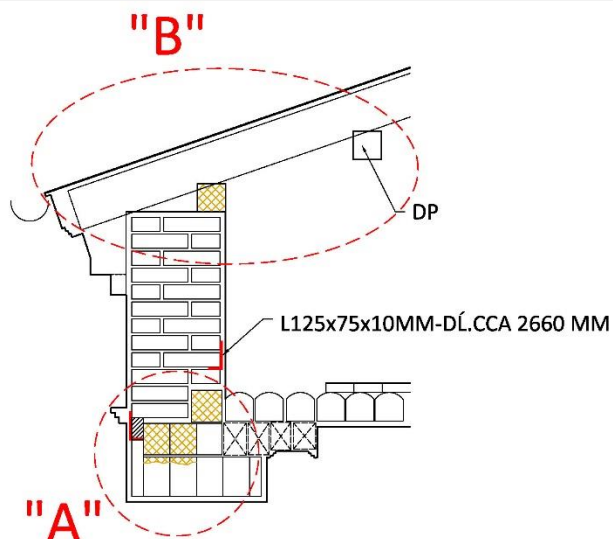
obr.08 schematické vyznačenie degradovaných drevených nosných prvkov stropu („A“) a krovu („B“)
