Návrh
na reštaurovanie
nástenných malieb,
historického muriva
a omietok kaštieľa
v Dolnej Krupe

Peter Koreň
2016

Návrh na reštaurovanie nástenných malieb a omietok na kaštieli Dolná Krupá

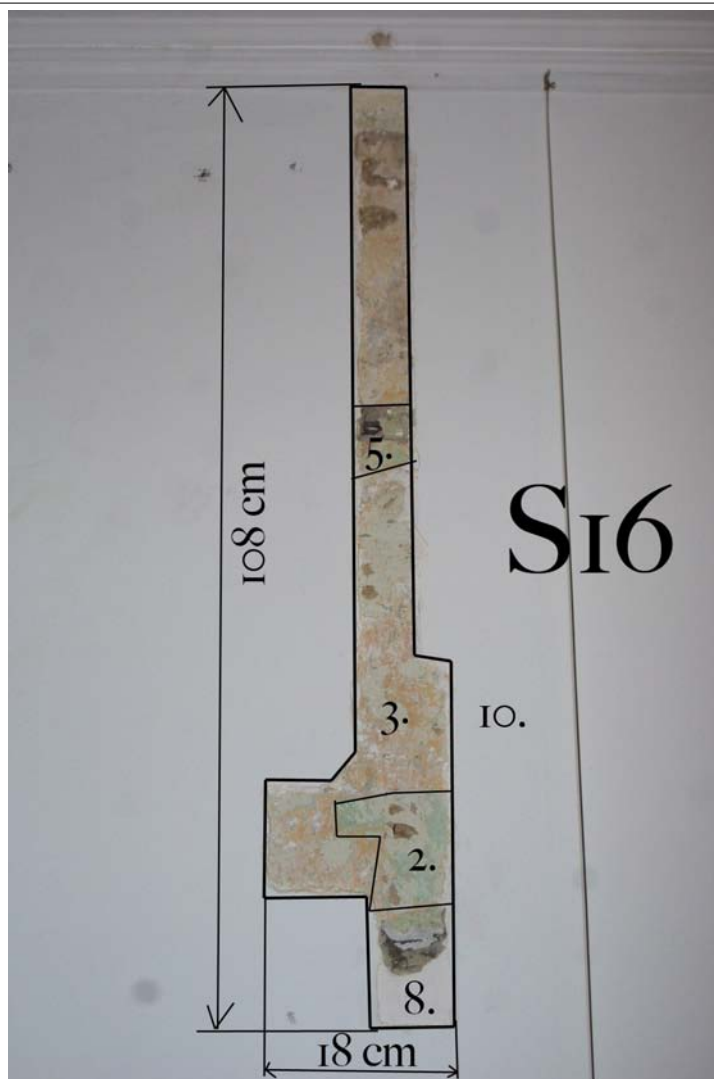
Charakteristika: V pásovej sonde bol sledovaný vývoj úpravy miestnosti. V spodnej časti sondy je odkrytá pôvodná zelená farebnosť. Pod vrstvou lokálnych omietkových tmelov so zeleným povrchom zo začiatku 20. storočia sa nachádza trasovanie prvého elektrického vedenia. V spodnej časti pásovej sondy je primárna vrstva prerušená novším elektrickým vedením v cementovom lôžku zo 70.-tych rokov 20. storočia. Fabiónová rímsa je vytvorená až vrámci poslednej veľkej úpravy v rokoch 1973 - 1978.

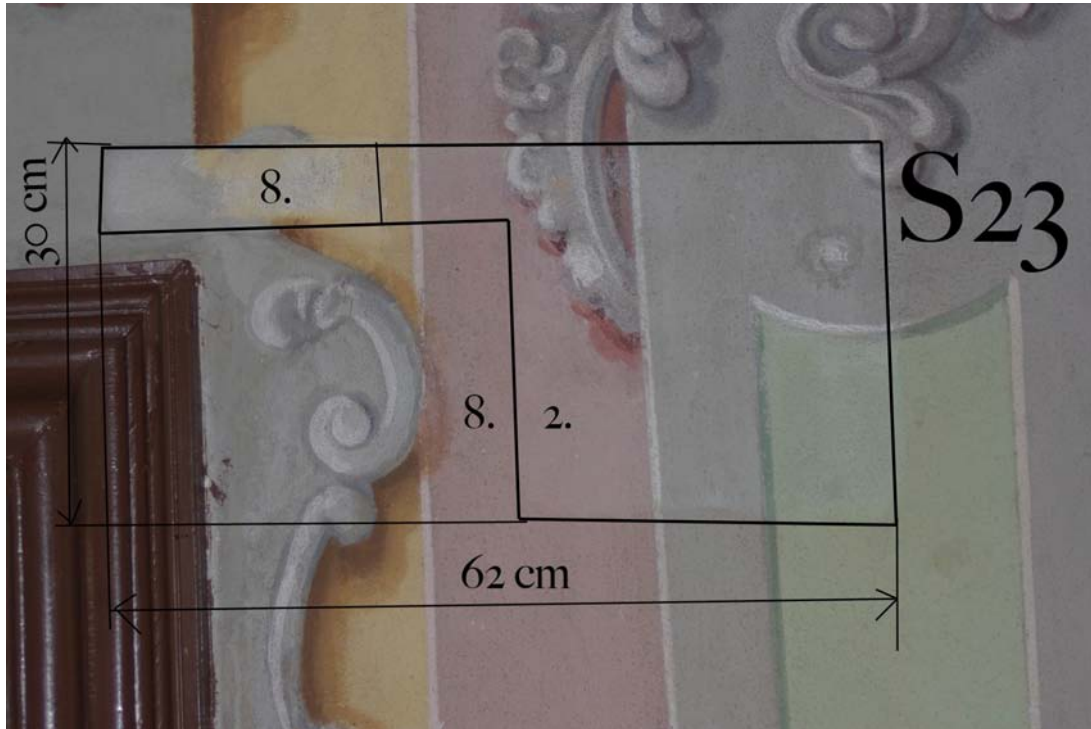
Charakteristika: V sonde bolo odskúšané čistenie originálnej fresky od depozitu a retuší z rokov 1973 – 1976. Odstrániteľné sú mokrým procesom. Miestami je potrebné mechanické čistenie pomocou skalpelov. V ploche sondy je niekoľko menších tmelov s odlišnou štruktúrou ako originál.

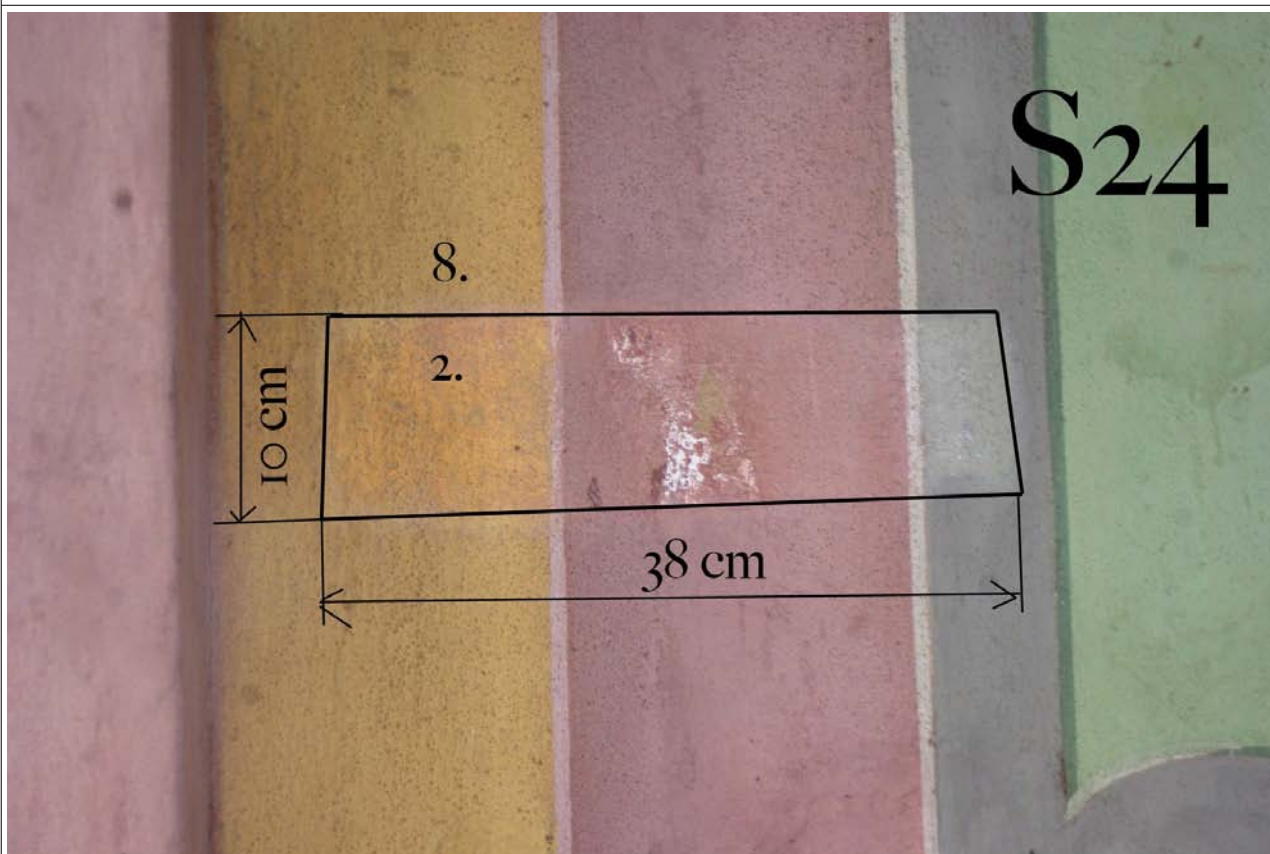
Charakteristika: V sonde bolo odskúšané čistenie originálnej fresky od depozitu a retuší z rokov 1973 – 1976. Odstrániteľné sú mokrým procesom. Miestami je potrebné mechanické čistenie pomocou skalpelov. V ploche sondy je niekoľko menších tmelov s odlišnou štruktúrou ako originál. Originálna omietka má hrúbku 20 mm a je priamo na tehle.

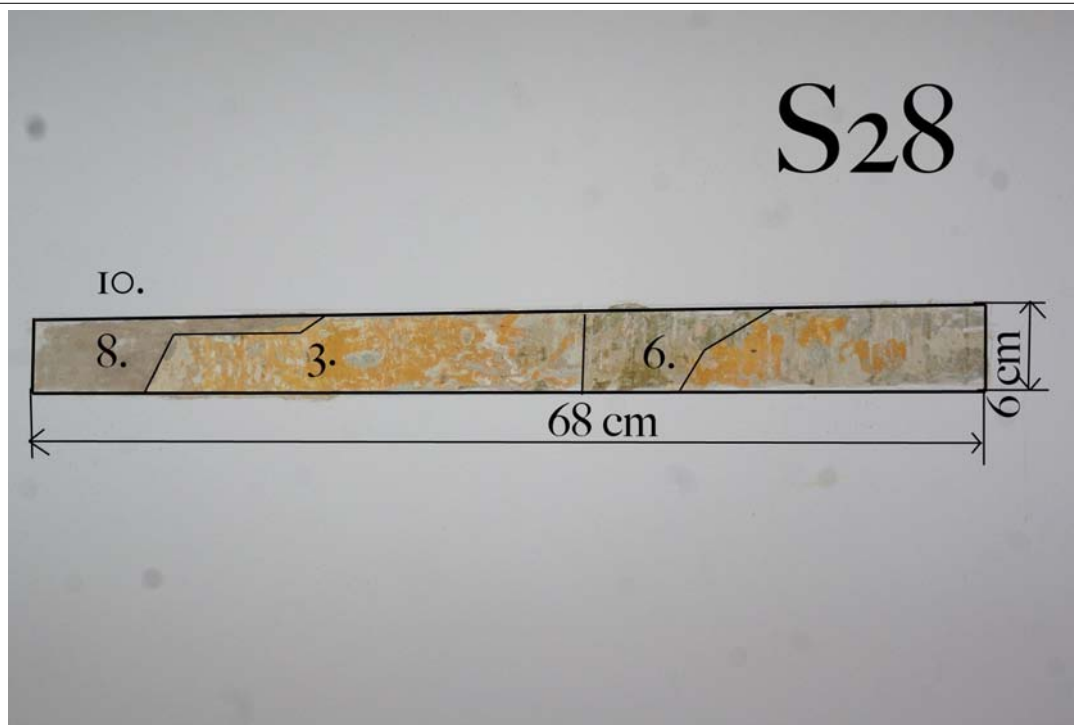
Charakteristika: V horizontálnej pásovej sonde je zachytený pravý okraj zamurovaného dverného otvoru. Tmel zo 70.-tych rokov identifikovaný v dvoch pásových sondách má šírku 142 cm. Na originálnej omietkovej vrstve s hladným bielym povrchom je plošne zachovaná žltá-okrová premaľba. Lokálne je zachovaná zelená premaľba z prvej polovice 20. storočia.

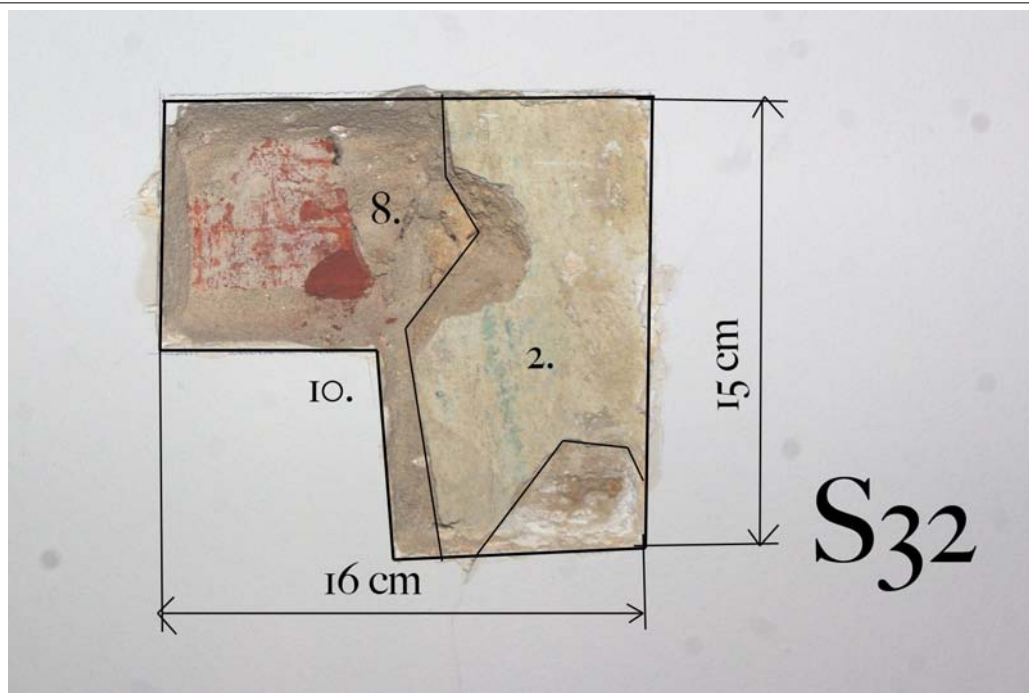
Charakteristika: Na fragmente primárnej omietky sú zbytky modrého a zeleného náteru z neskorších období. V ľavej časti je výpadok steny vyplnený novodobou tehlou, ktorý bol identifikovaný aj v sondách č. 30 a 31.

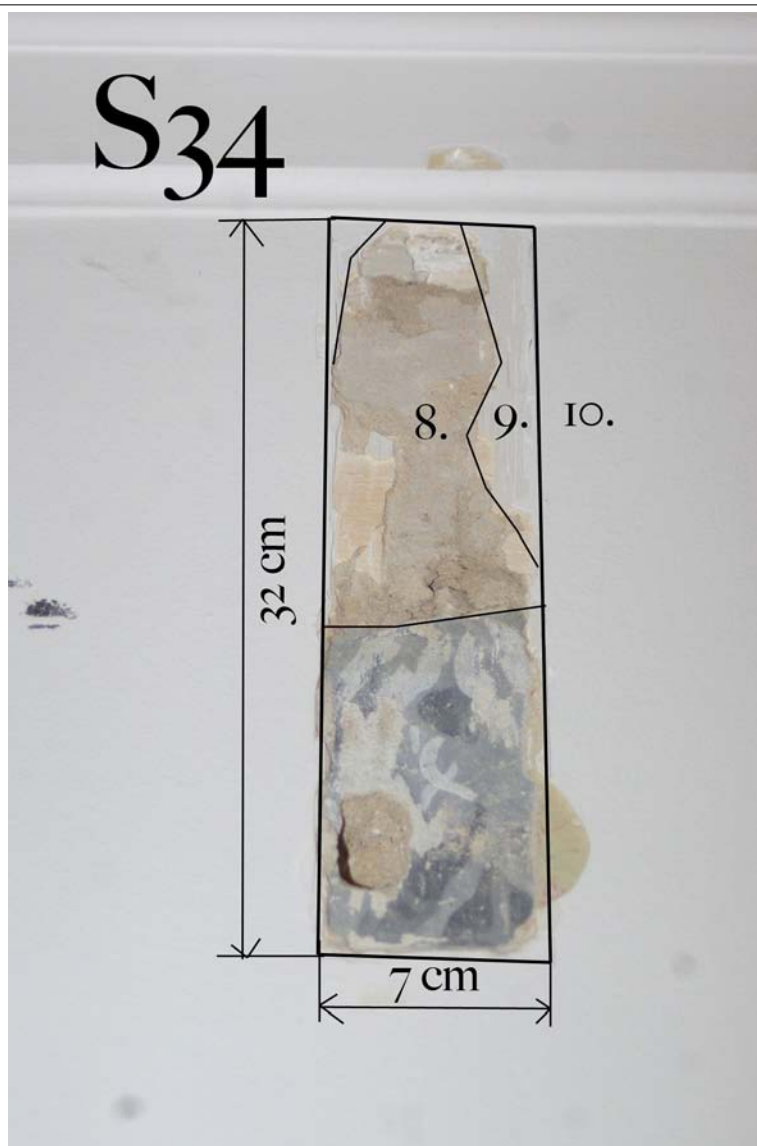
Charakteristika: Sonda pod rímsou. Historické vrstvy sa zachovali len na zvislej stene. Fabiónová rímsa je celosádrová a súvisí s obnovou v 70-tych rokoch 20. storočia. Pod rímsou je vedené trasovanie elektrického vedenia. Primárna vrstva omietky má nízky stupeň súdržnosti.

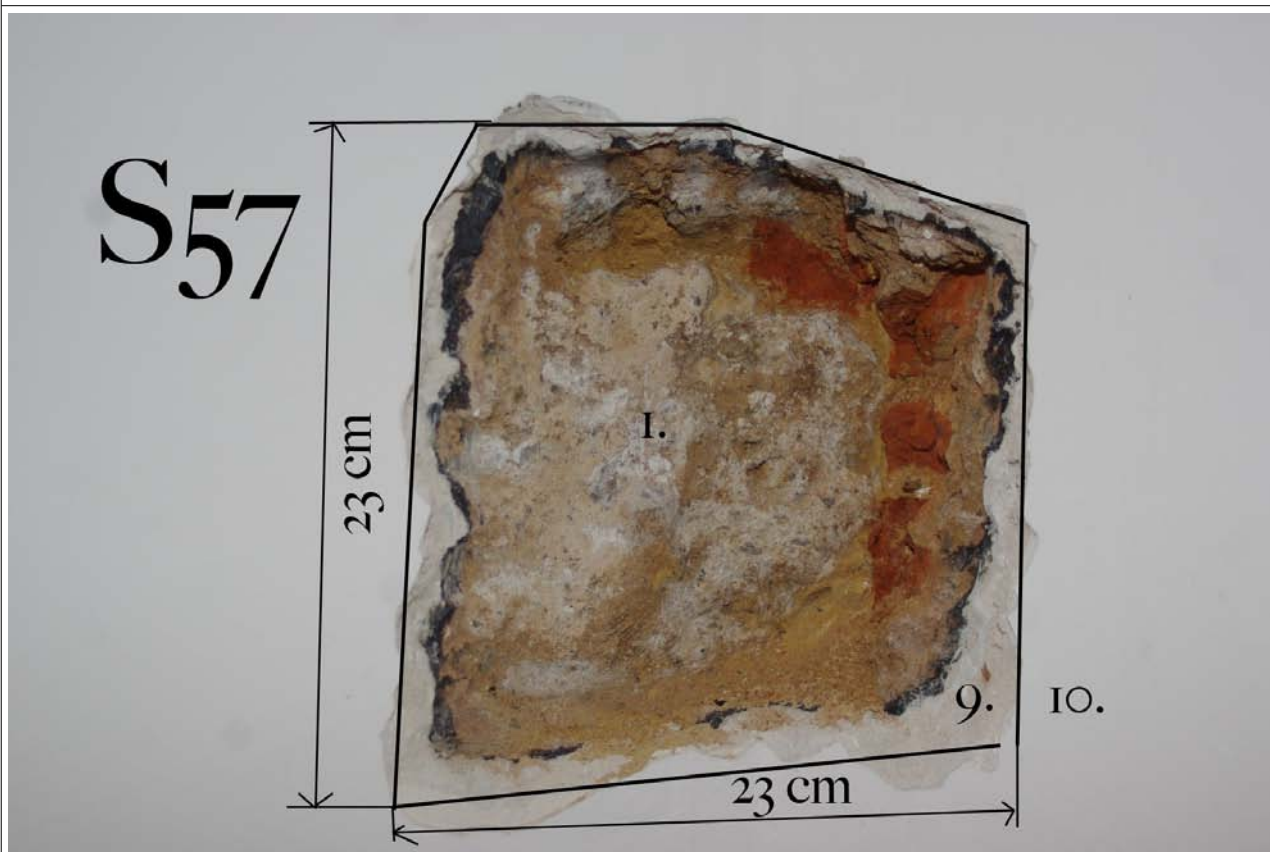
Charakteristika: Murivo je tvorené kombináciou kameňa a tehly. Možno ho radiť ako hmotu muriva do prvej fázy výstavby objektu. Z muriva boli evidentne pre silné vlhnutie odstránené všetky historické vrstvy. Povrch muriva bol natretý smolou. V súčasnosti sú steny prekryté 2 vrstvami omietok s bielymi nátermi. Na nich sa dajú odčítať ešte 2 biele novodobé nátery. Murivo je zavlhnuté.

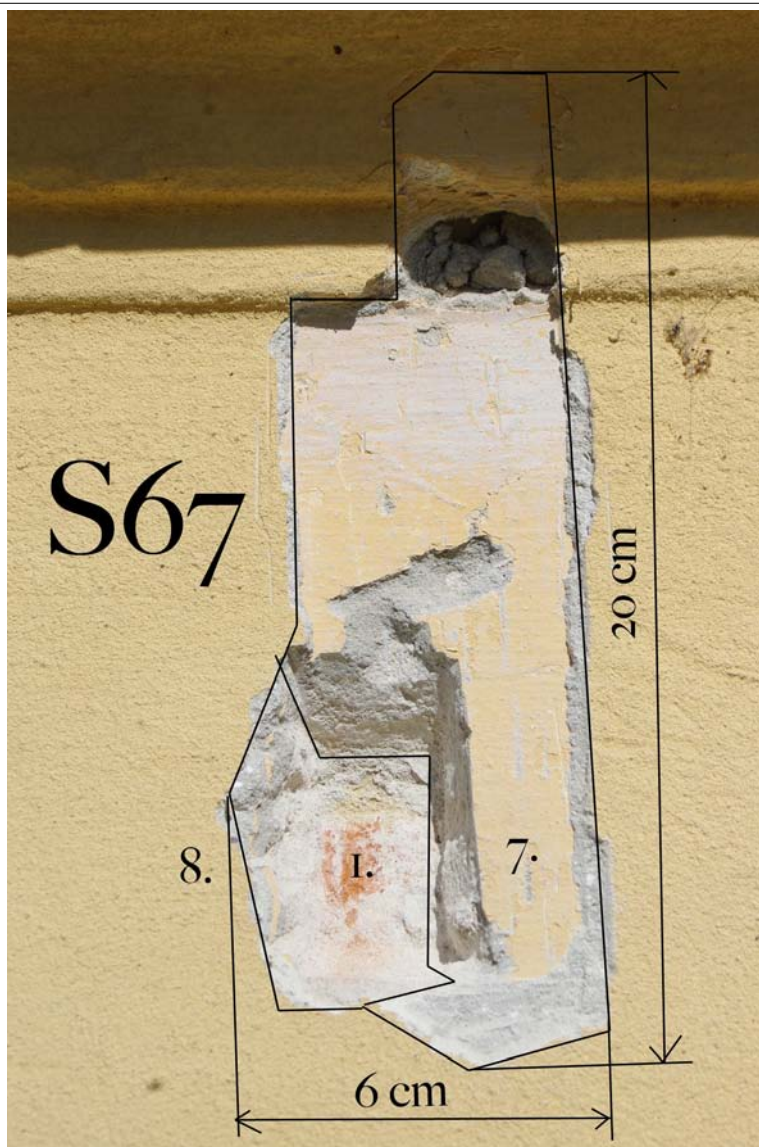
Charakteristika: Na soklovej časti steny po prvú kordónovú rímsu boli odstránené všetky historické vrstvy a nahradené novou cementom nadstavenou omietkou s okrovým náterom v roku 1955. Pri nasledujúcej obnove v 70-tych rokoch bol povrch opätovne prekrytý omietkou s náterom akrylátovej okrovej farby.

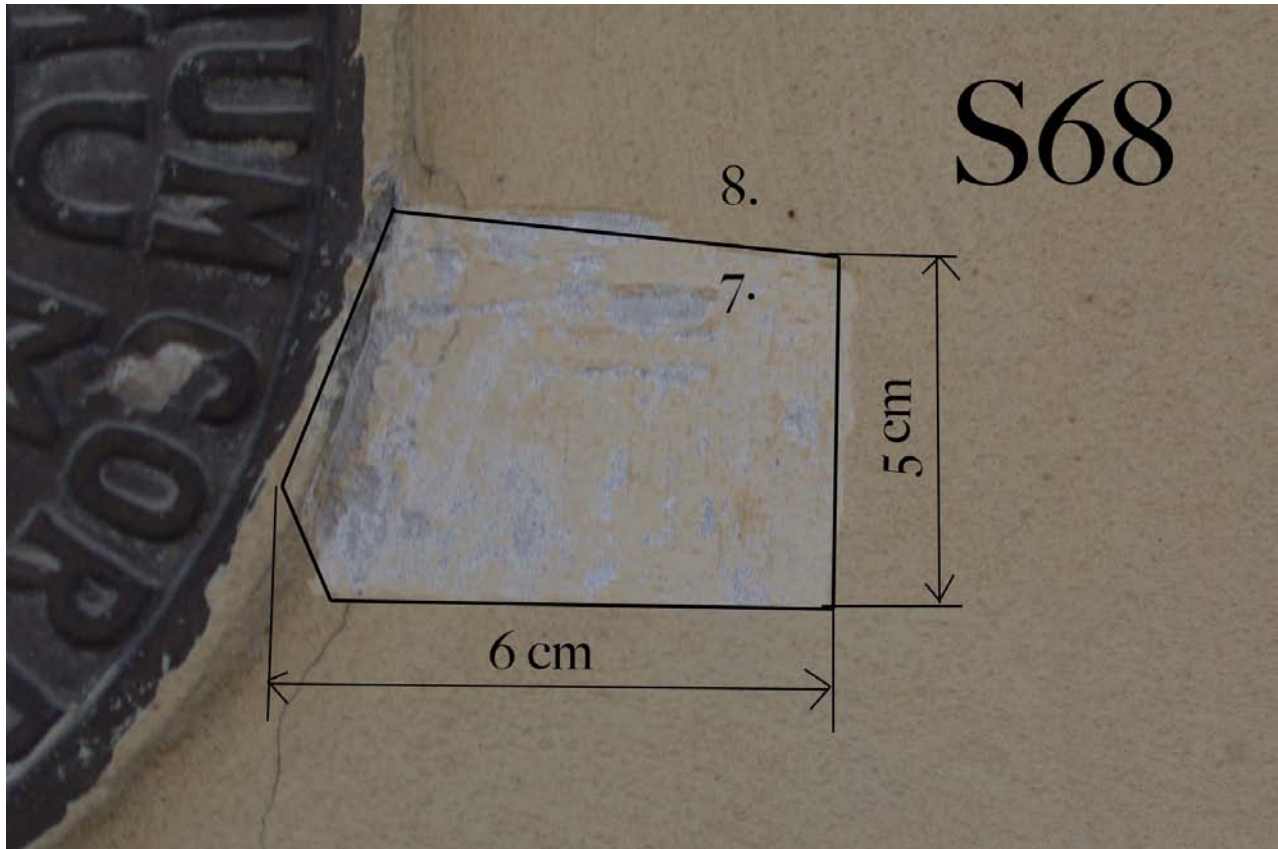
Charakteristika: Okolo liatinového reliéfu je len vrstva cementom nadstavenej omietky z roku 1955 a na nej dve vrstvy okrových náterov. Tie čiastočne prechádzajú aj cez reliéf.

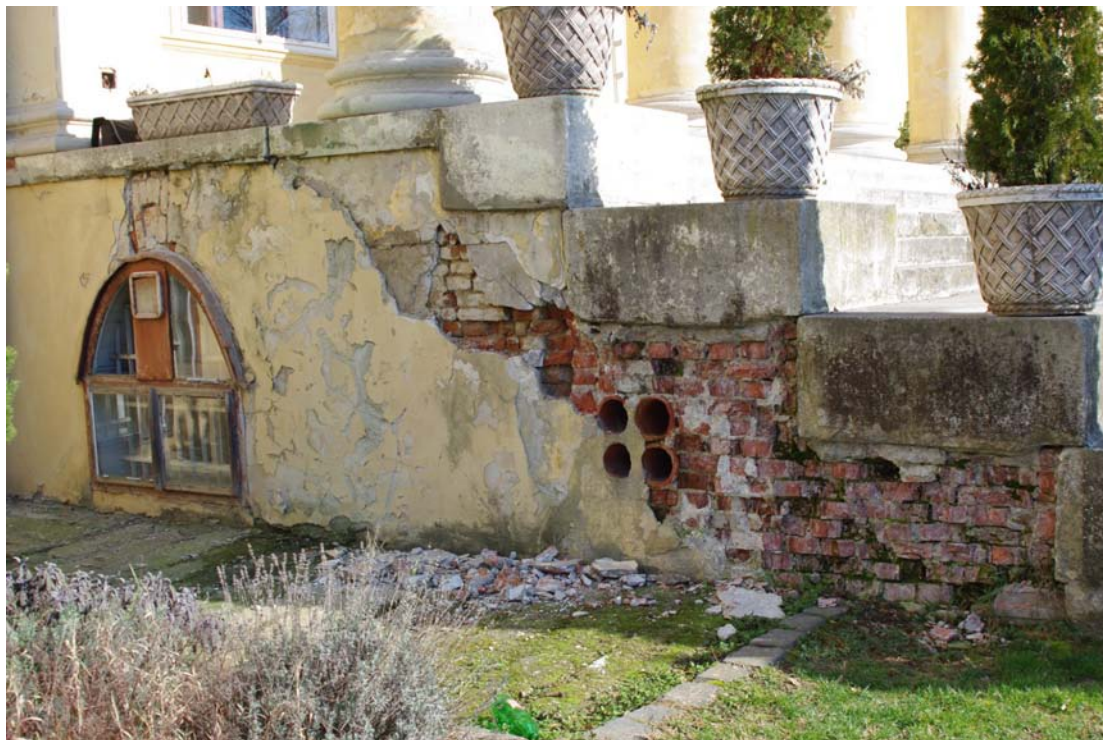
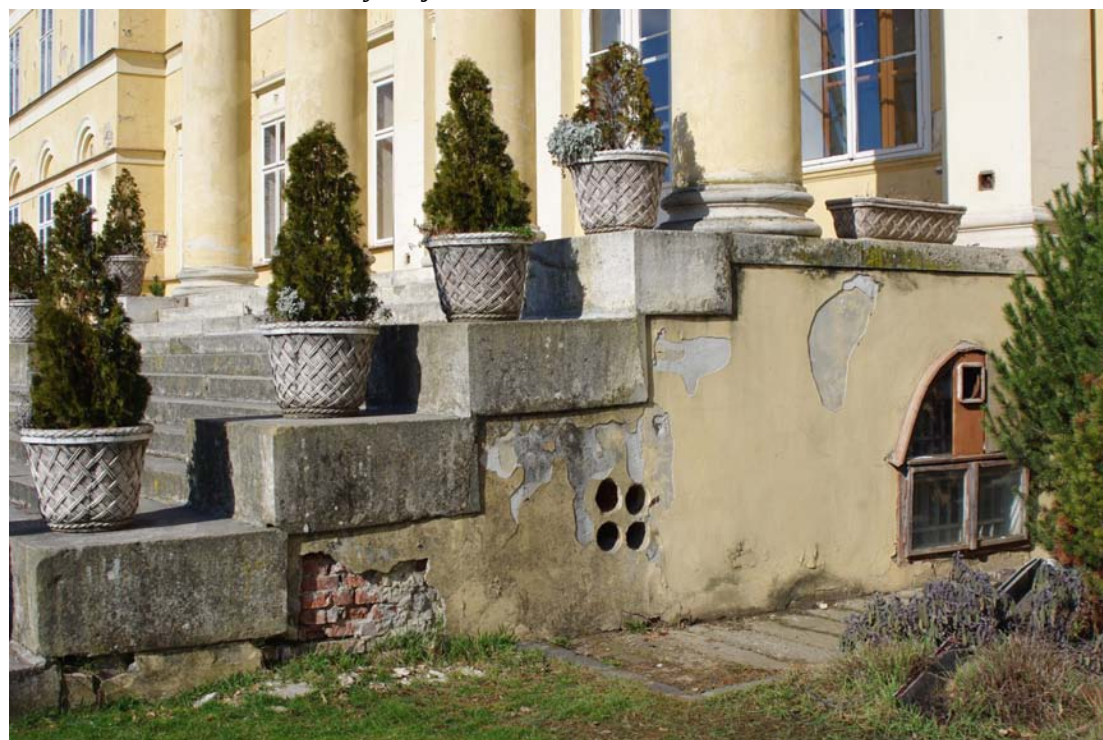
Schody na južnú terasu. Deštrukcie omietok.

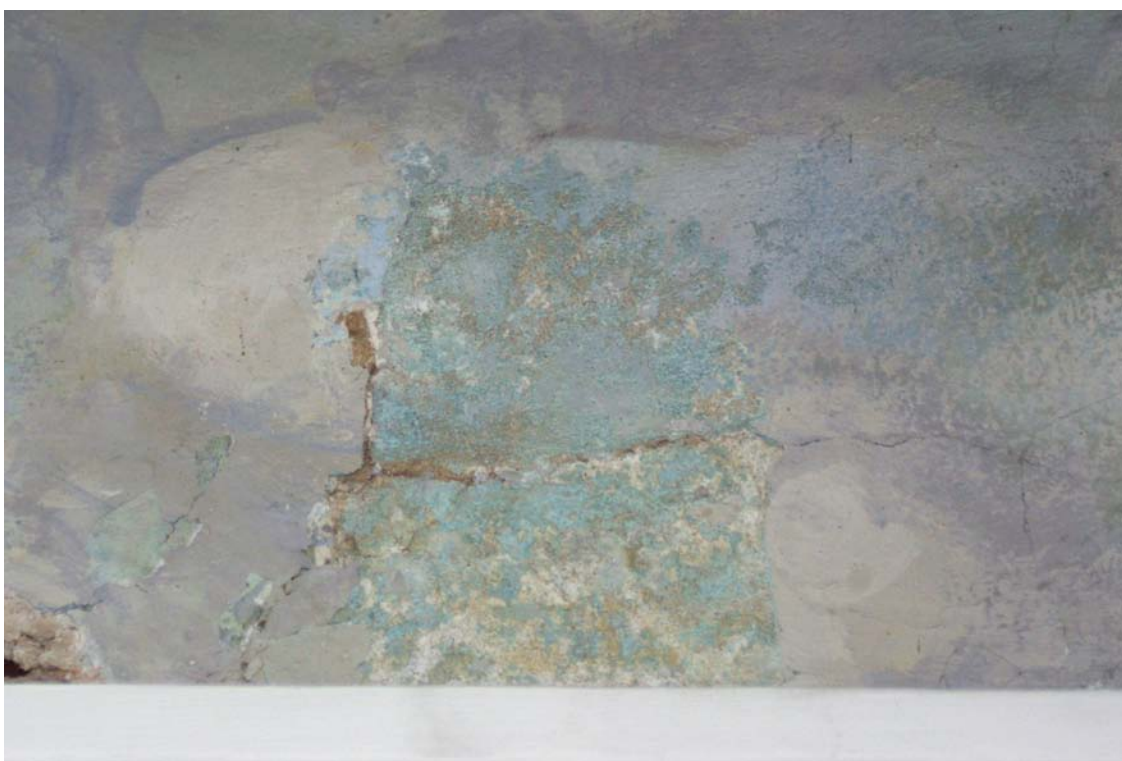
Zatečenie na strope kaplnky. Deštrukcia sa prejavuje spráškovatím originálnej farebnej vrstvy.

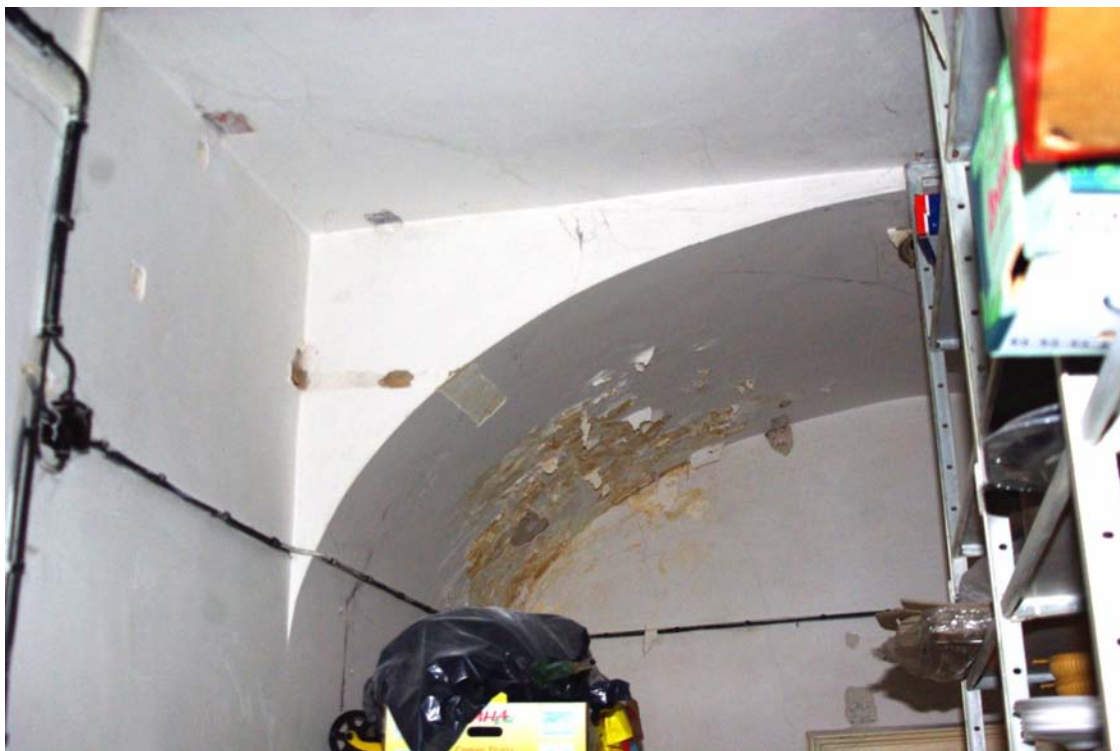
Pohľad na zatečenie klenby zrušenej empory v predelenej kaplnke. V súčasnosti skladový priestor.

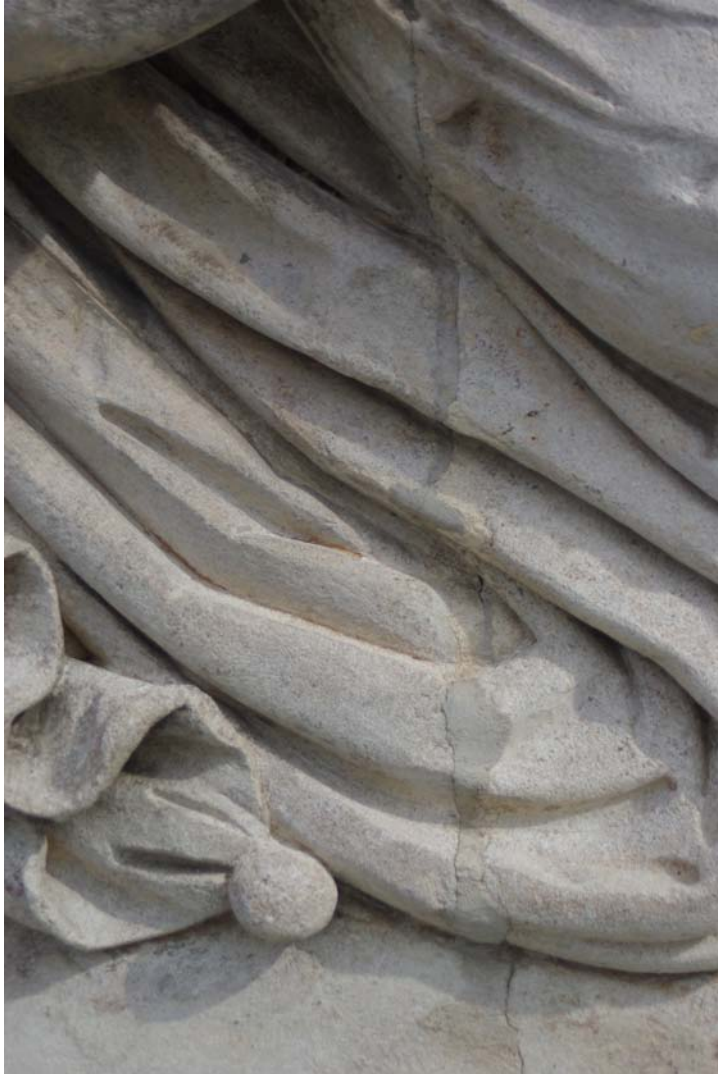
Kamenný reliéf s anjelmi v tympanóne na južnej fasáde nebol nikdy prekrytý polychrómiou. Z čelného pohľadu na ľavom anjelovi absentuje kamenná hmota nohy. Ďalšie drobné chyby v kameni boli čiastočne tmelené hmotou s výrazným podírlom cementu.

Cementové tmely na defektoch kamenného reliéfu v tympanóne.

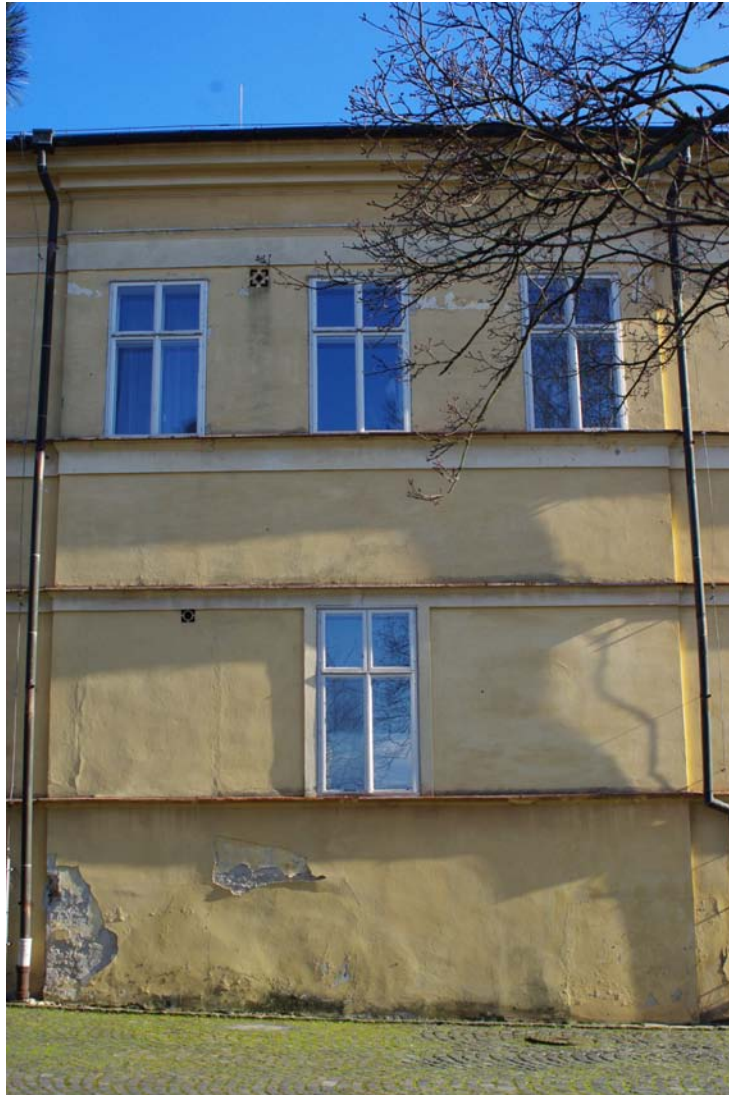
Nepopierateľnou technickou chybou je použitie farebného náteru na báze neparopriepustnej akrylátovej disperzie v 70 – tých rokoch 20. storočia (Dikoplast). Farebná vrstva sa od podkladu oddeľuje v podobe šupín a zabraňuje prirodzenému odparovaniu vody z hmoty omietky. Zdegradovaný náter pôsobí neesteticky. V prízemných častiach stien je niekoľko veľkých "máp" v podobe zničeného povrchu bez farby vytvorených oddelením novodobých vrstiev omietok nadstavených cementom.

Pohľad na západnú fasádu kaštiela s deštrukciami vrstiev.

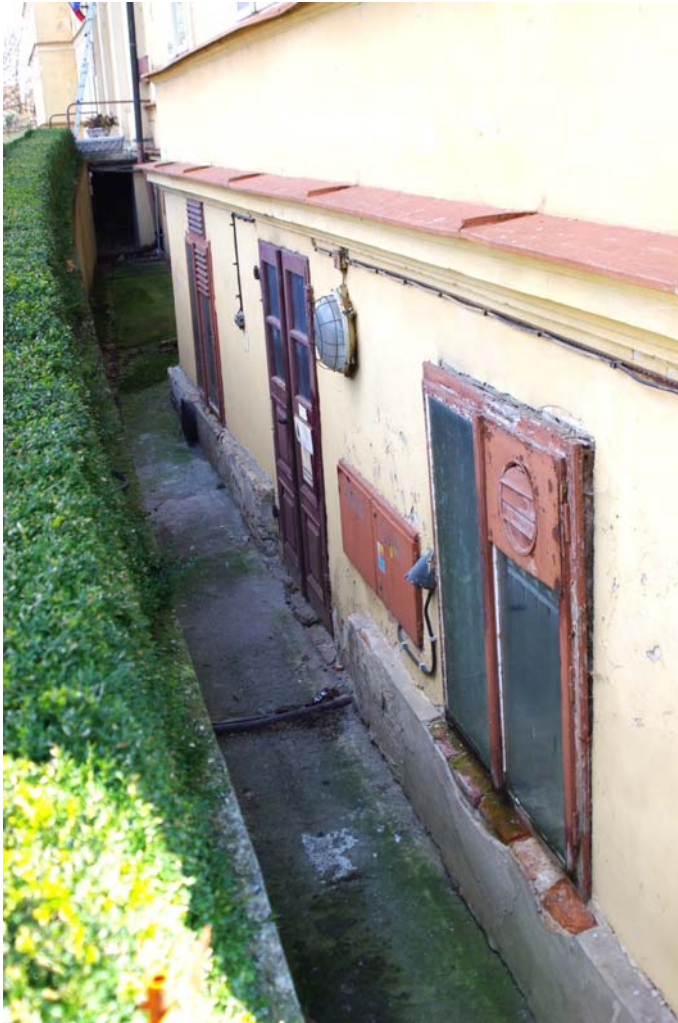
Pohľad na okná a exteriérovú severnú stenu suterénu s nevhodnými zásahmi, ktoré degradujú estetickú hodnotu objektu

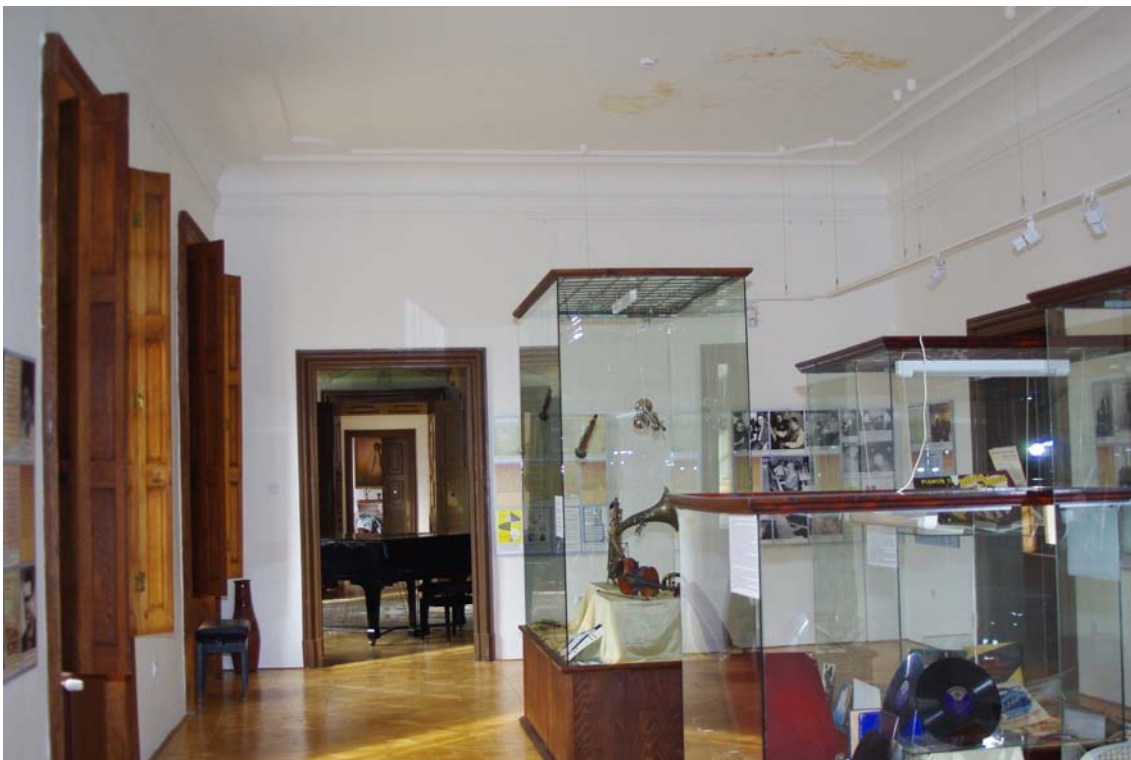
Pohľad do miestnosti č. 106. Viditeľné je zatečenie stropu.
