## **Restaurátorský záměr – návrh na restaurování**

*Pískovcové prvky interiéru severního průjezdu zámku v Bystřici pod Hostýnem.*

(pískovcová ostění portálů, soklové pískovcové obložení, pískovcová dlažba, schodiště)

Bystřice pod Hostýnem  
Rok 2017

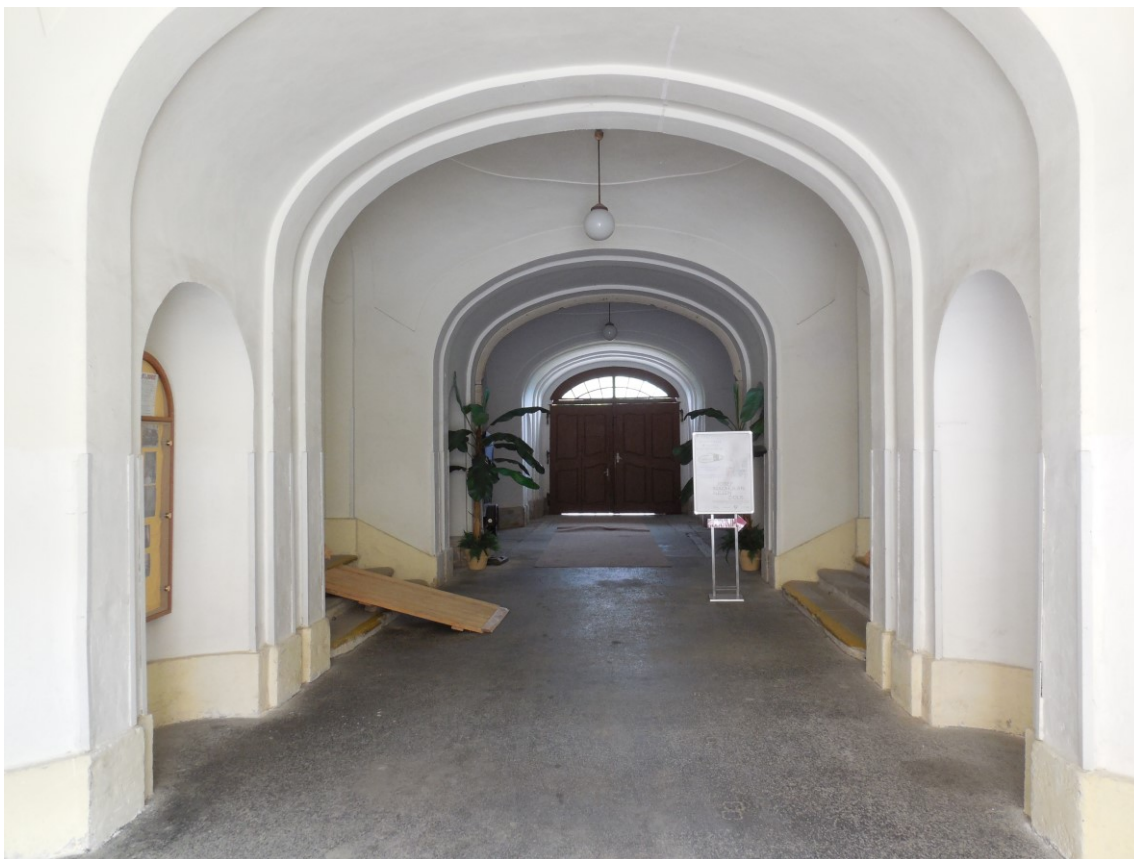
- Pískovcová dlažba průjezdu je z velké části zalita asfaltovou hmotou, která v současnosti tvoří novou výškovou úroveň podlahy a patrně nenávratně poškodila dlažbu ukrytou pod ní. Původní dlažba, která je vizuálně uplatněná, se nachází pouze v zadní části průjezdu. Tato je tvořena obdélníkovými a čtvercovými dlaždicemi kladených v řadách na vazbu. Dlažba je místy rozpraskaná a některé plochy průchodu chodby (za asfaltovou plochou) jsou druhotně doplněny betonem. 20-30 % dlaždic je nenávratně poškozeno a jsou nerestaurovatelné. Provedené sondy prokázaly přítomnost původní dlažby pouze v bočních nikách v lineární úrovni zadních prostorů, kde je dlažba pohledově patrná, nikoliv v celé ploše pod asfaltovou hmotou.

1. Pohled do průchodu zámku od jihu. Původní pískovcovou dlažbu nahradila vrstva asfaltu.

- c) Asfaltová hmota bude kompletně odstraněna a v pojezdové ploše bude dle projektu podlaha vyhotovena z dubových špalíků-hranolů.
- d) Prahy u obou portálů při vstupu budou revidovány a bude zvolen způsob jejich restaurování po odstranění asfaltu.

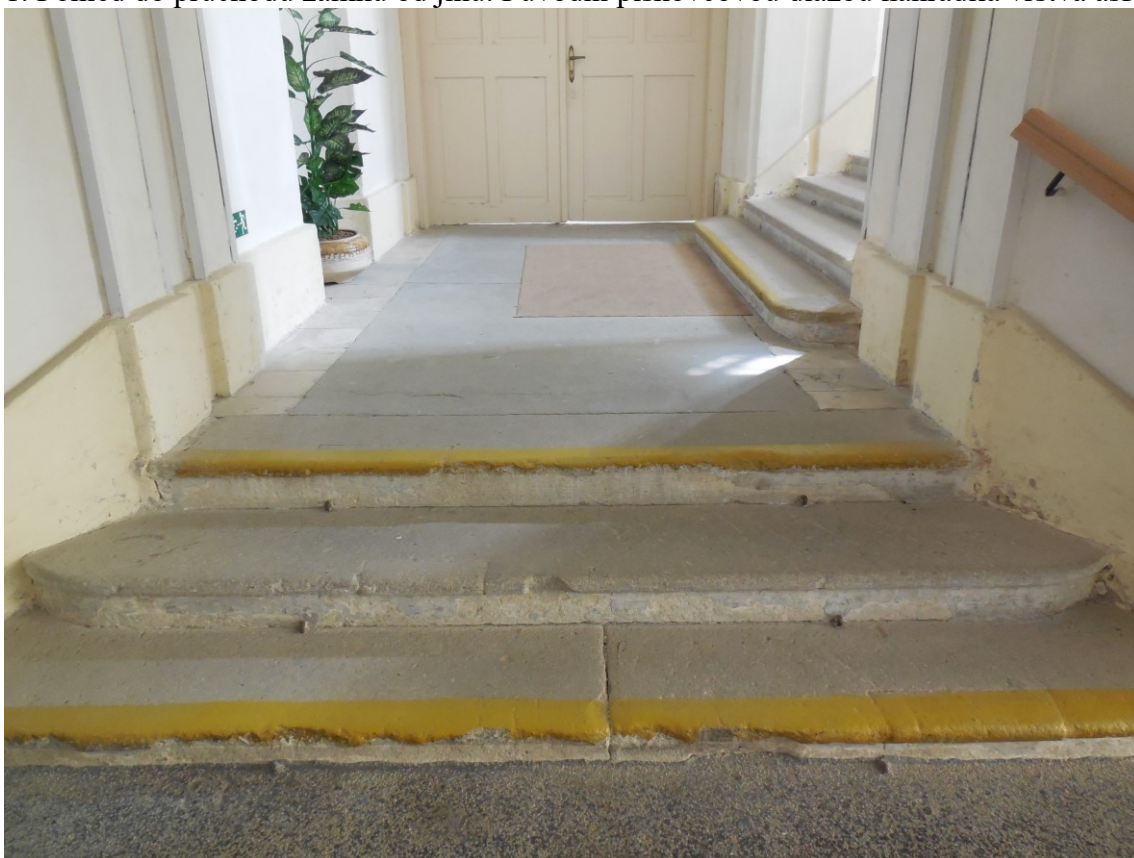
- Poškození kamene je především mechanického charakteru, což je způsobeno dlouhodobým mechanickým, hrubým i běžným opotřebením vlivem užívání. Jedná se především o zcela zničené náslapné profily třístupňového schodiště do bočních křídel zámku a to na obou stranách. Obě třístupňová schodiště vykazují znečištění zvýrazňovací syntetickou okrovou barvou a to na horním a spodním náslapném profilu. Na schodišti vpravo při pohledu severním směrem jsou patrné v historii provedené opravné vložky z kamene. Patrná jsou také ponechaná korodovaná kovová oka k fixaci koberců. Spodní část nejnižšího schodišťového stupně je zalita do asfaltové hmoty. Zadní dvoustupňová schodiště k portálům jsou v lepším stavu než výše popsaná. To je způsobeno především četností používání a účelem používání. Patrná je zde pouze destrukce hmoty štukového prahu s cihlovou vyzdívkou u zadního pravého štukového ostění vchodu. Toto ostění včetně prahu je vyhotoveno ze šuku.

2. Třístupňové schodiště na pravé straně. Destrukce nášlapných profilů a syntetická okrová barva na horním a spodním stupni.

Doplnění hmoty přírodním kamenem proběhne v oblasti zničených nášlapných profilů u obou třístupňových schodišť. Z hlediska namáhání a technologické stálosti proběhne oprava těchto prvků – profilů systémem již v těchto partiích historicky uplatněným a to provedením kamenných vložek, tak aby nášlapný profil nevykazoval žádné známky dosavadních, mechanických destrukcí.

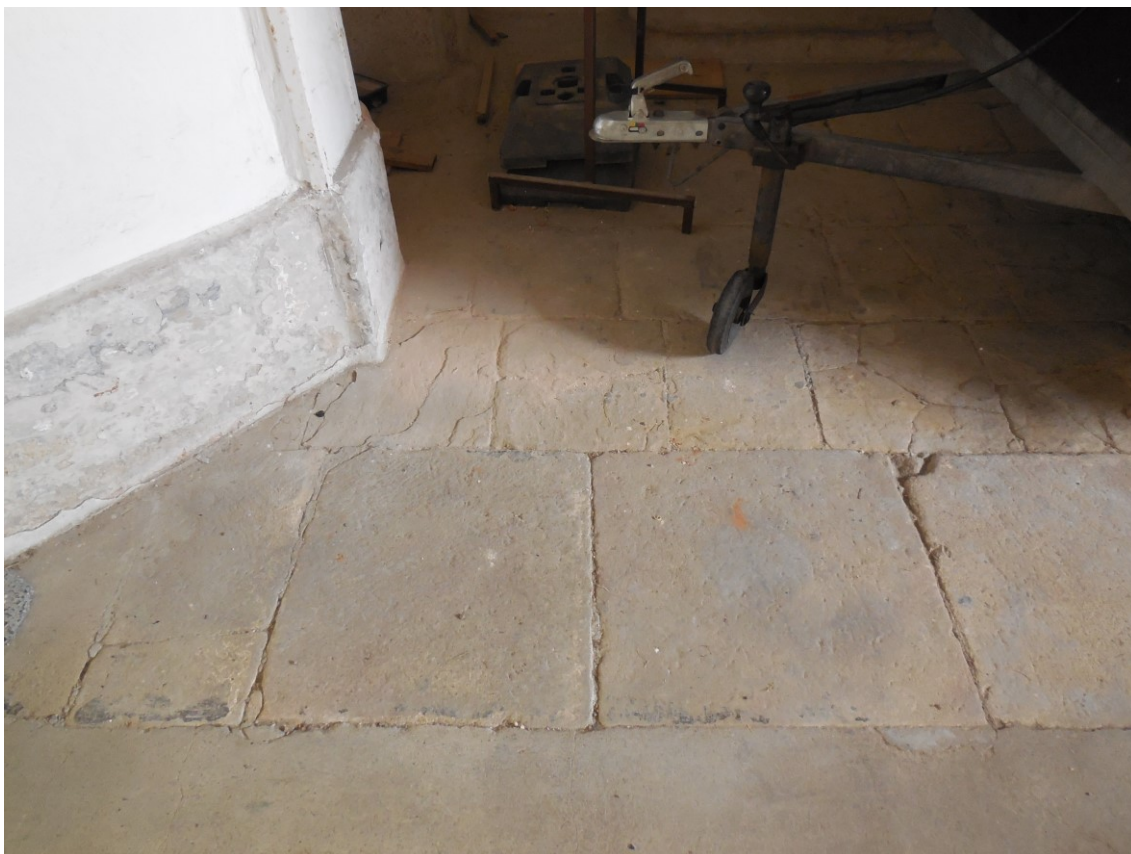
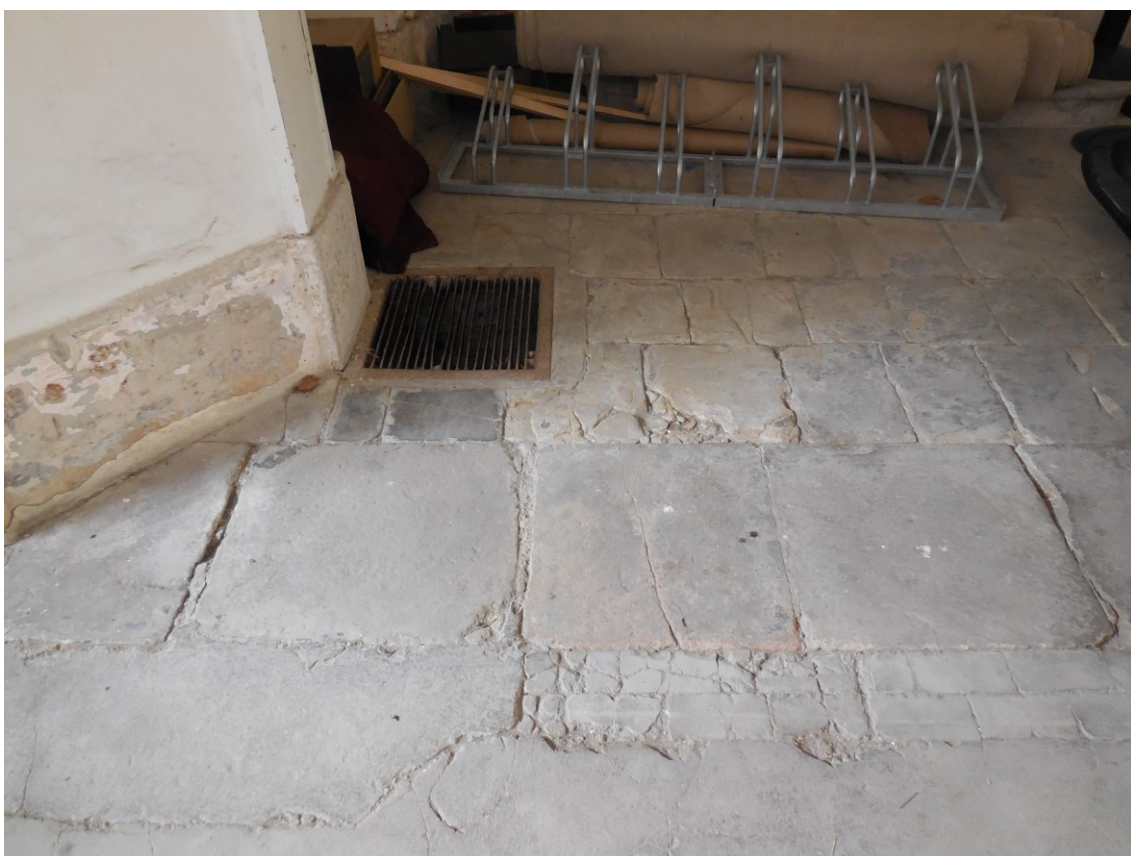
3,4. Pískovcová dlažba v zadním prostoru průchodu. Použit různý formát dlaždic. Směrem do středu chodby jsou dlaždice větší. Část dlažby je rozpraskána a zničená četnými trhlinami. Patrná je také betonová plocha ve středu průchodu.

- a) Všechny restaurovatelné kusy budou očíslovány a demontovány.
- b) Kusy pod asfaltovou hmotou – pokud vůbec budou a budou zároveň restaurovatelné, budou vyjmuty, očištěny a očíslovány. Předpokladem je kompletní náhrada asfaltem zasažených dlaždic.

- e) Bude vyhotoven kladečský výkres a bude provedeno nové položení dlažby do nového maltového vápenného lože s přesným výškovým založením k podlaze z dubových špalíků a k prahům bočních portálů, s plným využitím původní nedestruované dlažby.

- f) Pro doplnění chybějících dlaždic místo dlaždic dožitých, bude použit jemnozrnný sedimentární pískovec, či opuka s hladce broušeným povrchem se zbroušenými hranami a rohy. Tloušťka min. 5cm.

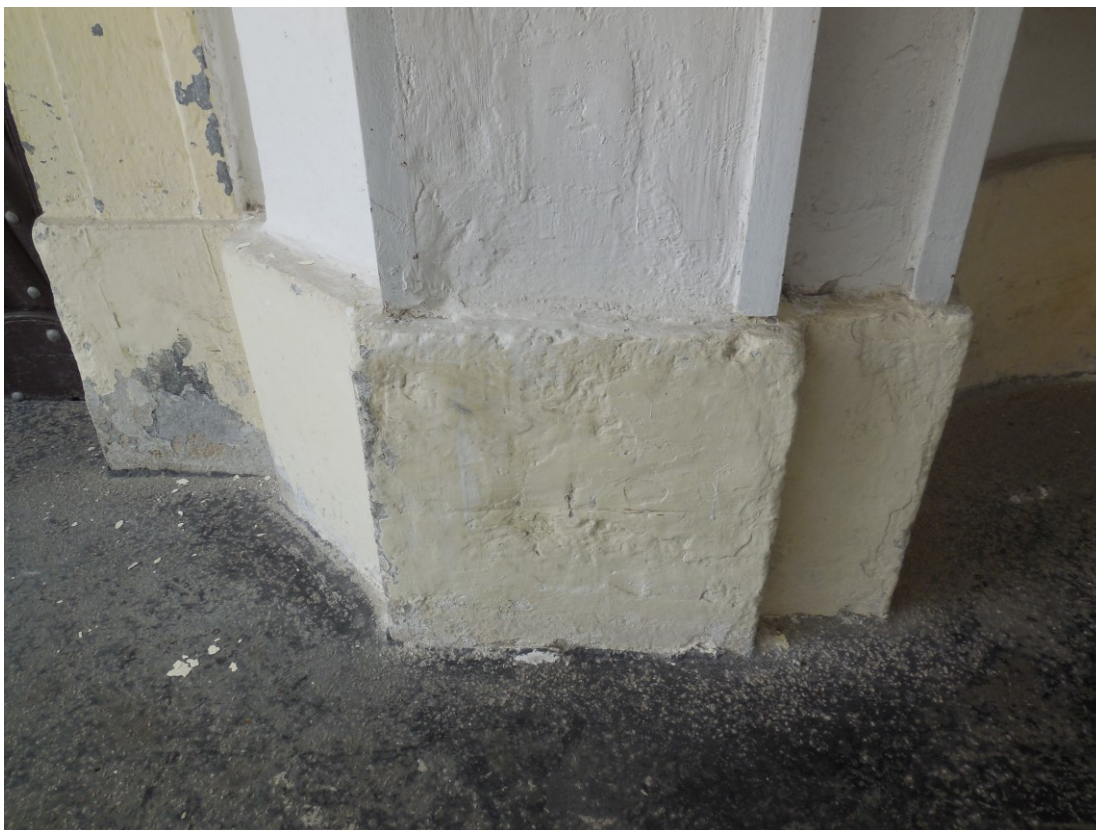
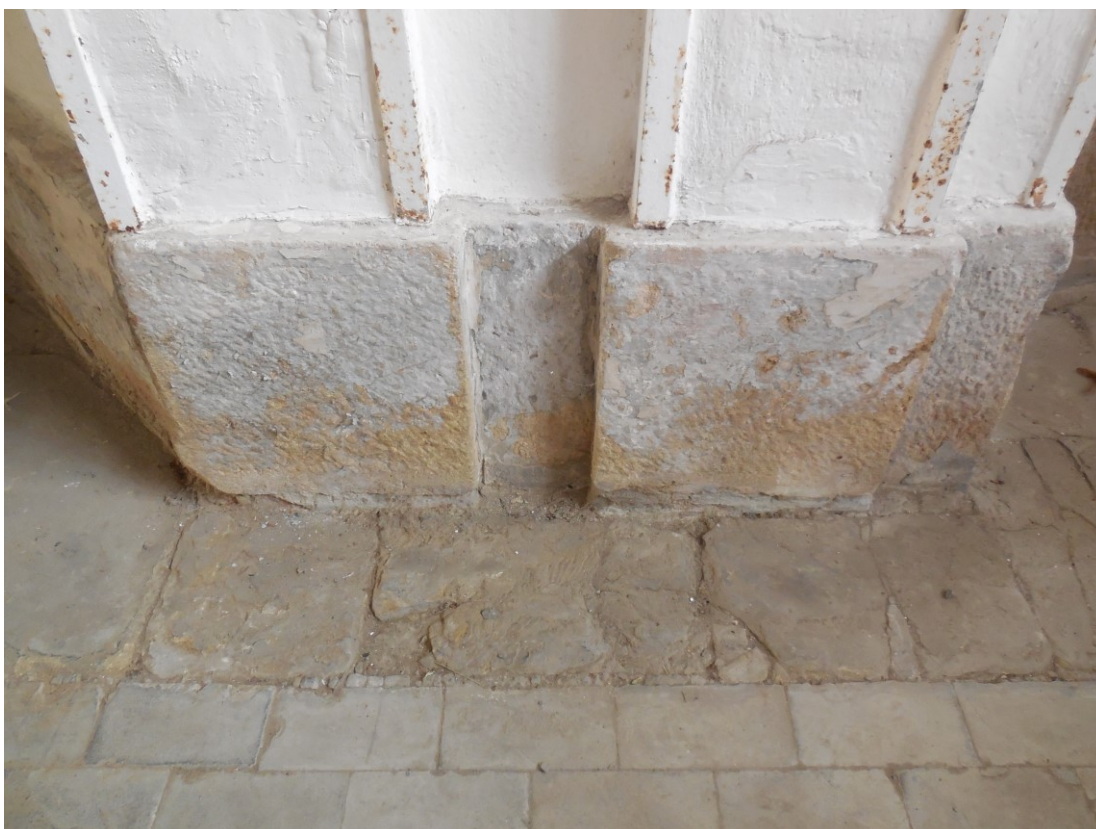
- Soklové pískovcové obložení je opatřeno mnohočetnými barevnými monochromními nátěry. Hmota kamen je kompaktní bez výraznější ztráty hmoty. Patrné jsou vrypy a destrukce hran a nároží na exponovaných místech.

5, 6. Detail soklového obložení v blízkosti ostění vlevo a v zadní části průchodu. Mnohočetné barevné monochromní úpravy povrchu kamene. Destrukce a oděrky hran. V přední části průchodu je povrch kamene přetažen a ž zaslepen vrstvami nátěrů na fotografii dole je zřetelná absence těchto nátěrů v takové míře a jasně je zde zřetelné povrchové kamenické opracování zubákem a špičákem. Patrný dožitý úsek dlažby v blízkosti obložení v zadní části.

Povrch kamene bude zbaven druhotných nesoudržných vápenných nátěrů. Nejstarší vrstva vpitá do povrchu kamene (fragmenty) budou ponechány.

**Konsolidace:** Bude provedena konsolidace narušené hmoty kamene a to opakovaně do nasycení hmoty. Jedná se především o konsolidaci v místech narušených částí soklového obložení po sejmutí svrchních nátěrů. Konsolidace bude provedena opakovaně systémem smáčení do nasycení hmoty prostředky na bázi organokřemičitanu-esteru kyseliny křemičité s volnou tvorbou krystalů křemíku.

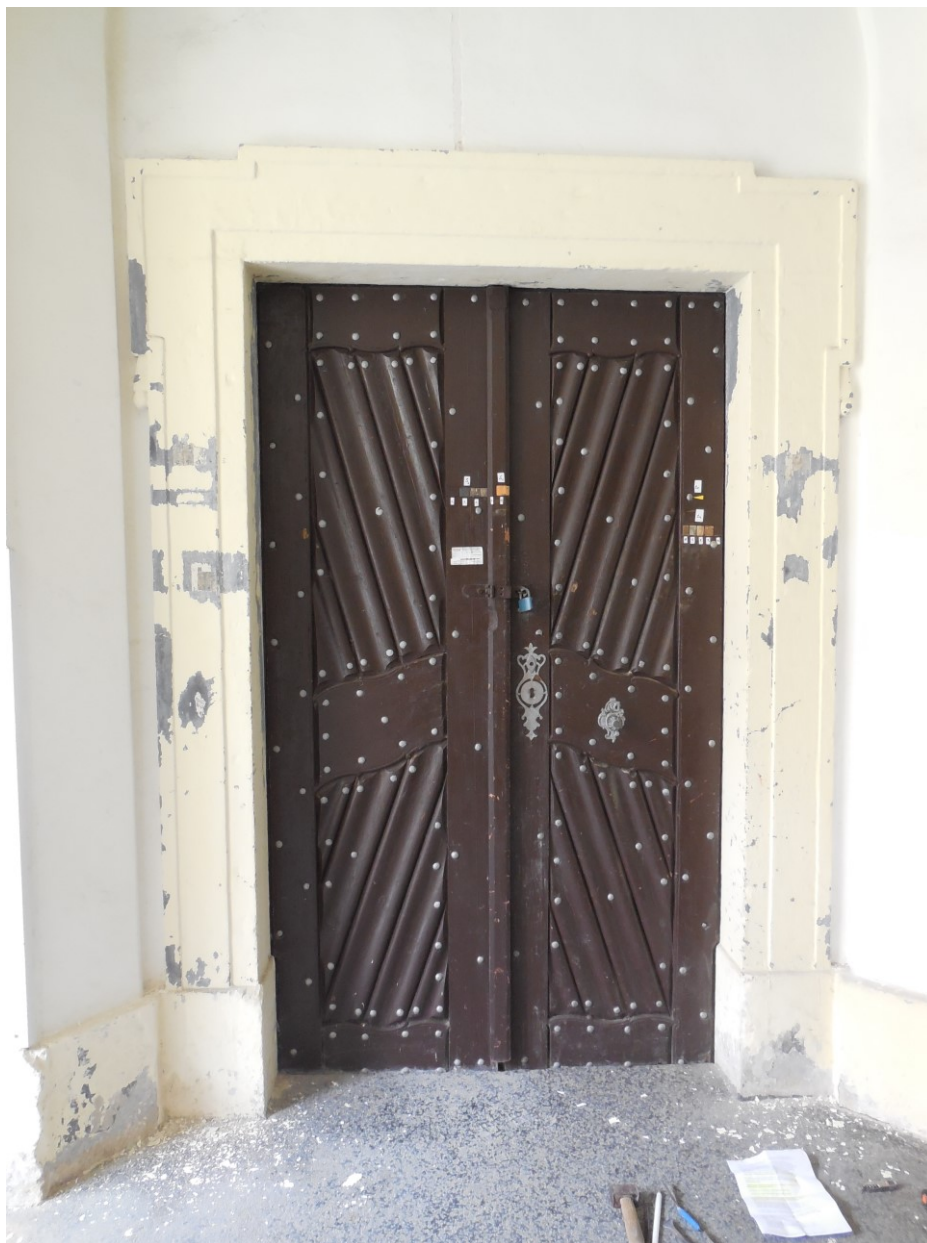
**7. Levé ostění portálu u vstupu do průjezdu.** Povrch kamene opatřen vrstvami monochromních nátěrů. Na tomto ostění byly provedeny škrábané sondy za účelem zjištění stratigrafie povrchových barevných vrstev. Kamenná hmota ostění je v dobrém stavu pouze s malými drobnými destrukcemi hran a nároží patek svislých konstrukcí. Stav prahu ostění či jeho přítomnost není známa.

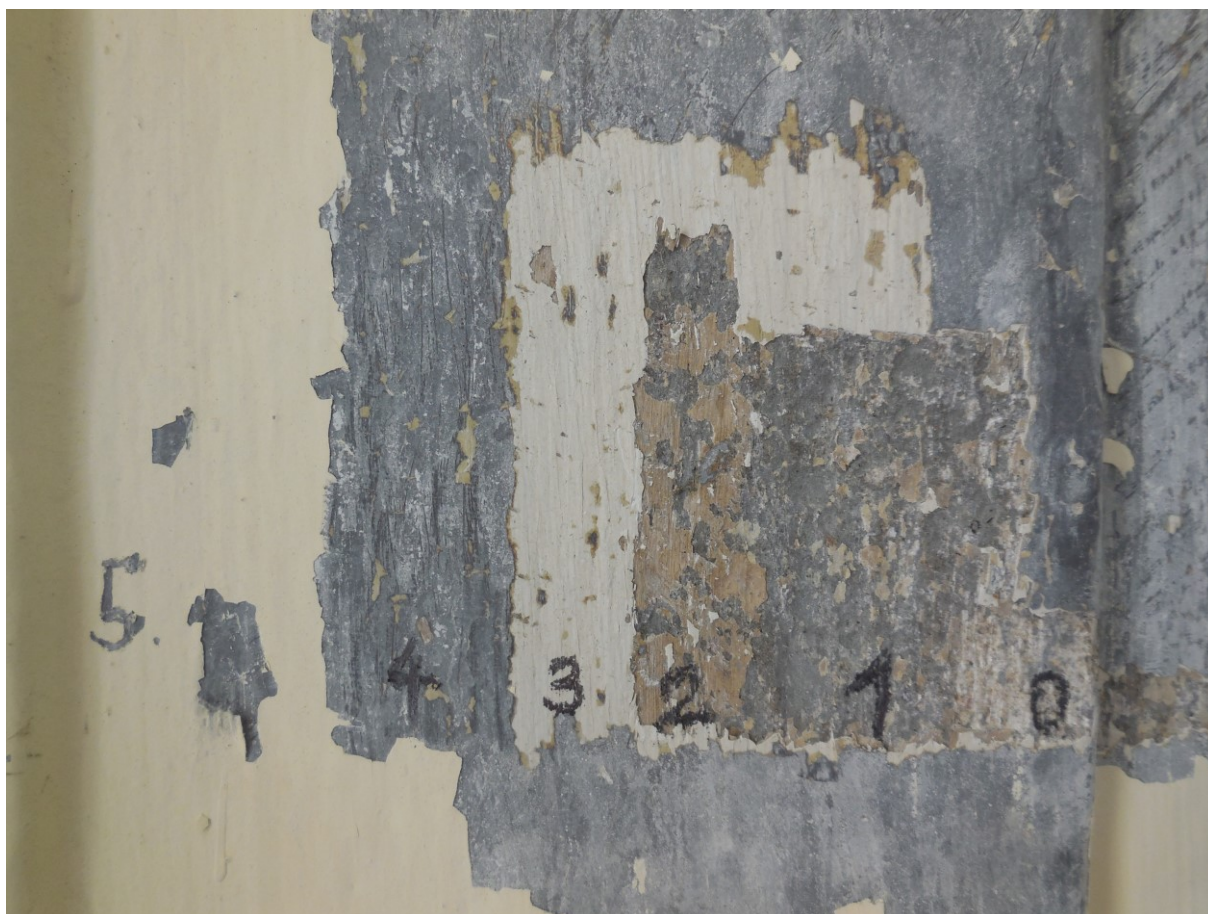
**7a).** Stratigrafická škrábaná sonda provedená na levé svislé konstrukci ostění:  
 0 - kámen, 1 - pevně vpitá tmavě šedá vápenná barva do povrchu kamene, 2 – světle hnědá vápenná barva, 3 – vrstva bílošedé barvy, 4 – silná vrstva tmavě šedé vápenné barvy, 5 – současný svrchní světlý nátěr bílo žluté.

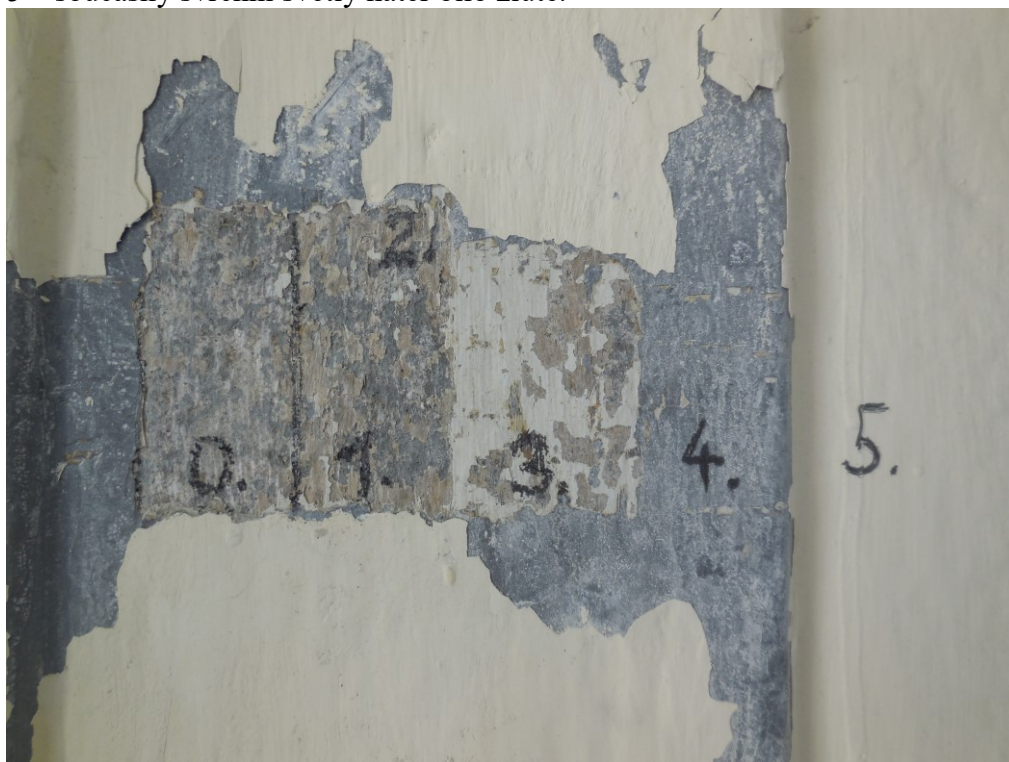
**7b.)** Provedení kontrolní sondy na pravé svislé konstrukci téhož ostění. Sonda prokázala

shodnou posloupnost barevnosti jako na levé straně.

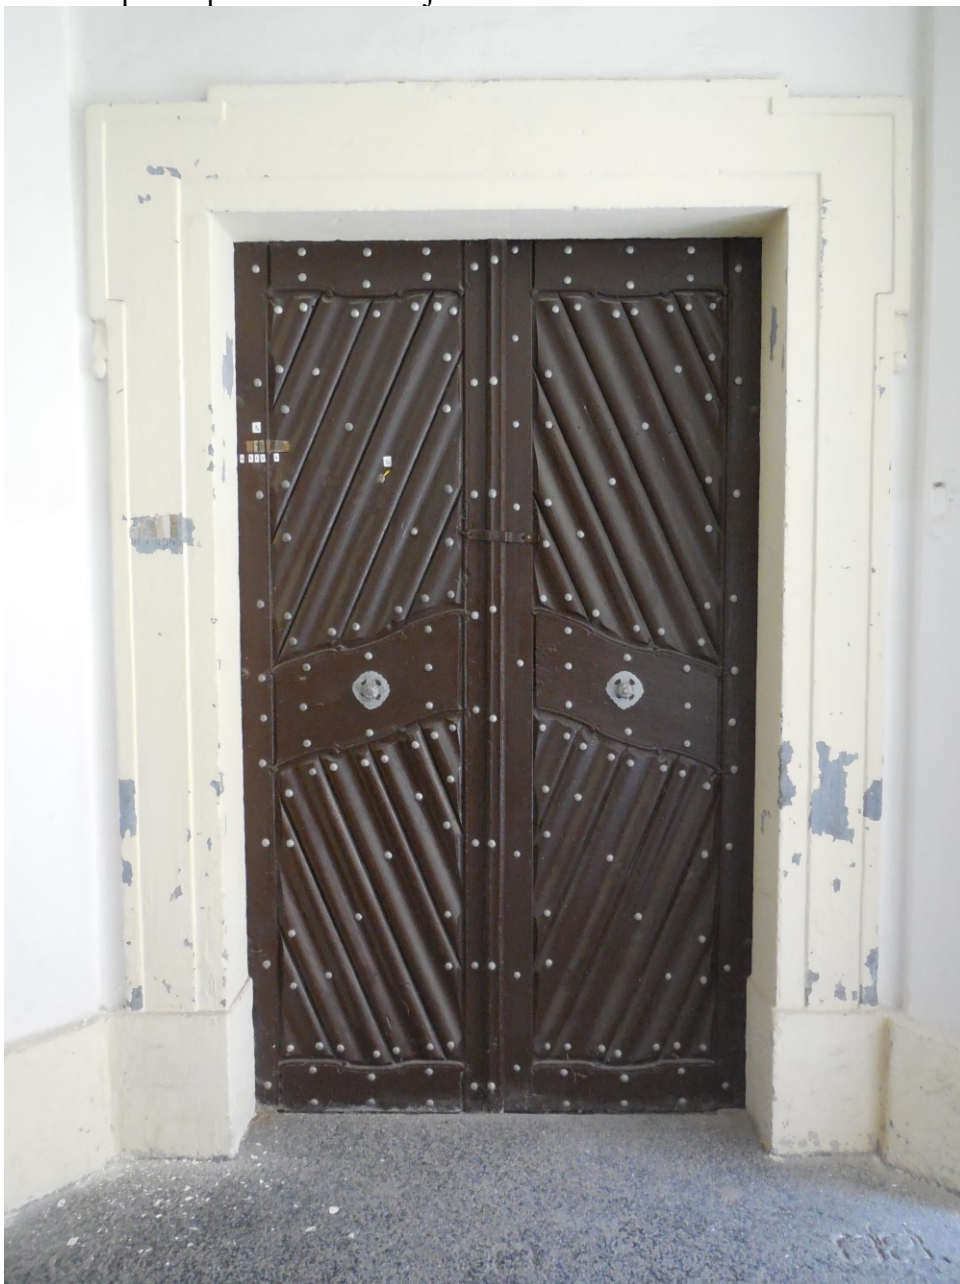
**8. Ostění na pravé straně při vstupu do průjezdu:** Povrch kamene opatřen vrstvami monochromních nátěrů. Na tomto ostění byla provedena škrábaná sonda za účelem zjištění stratigrafie povrchových barevných vrstev. Kamenná hmota ostění je v dobrém stavu pouze s malými drobnými destrukcemi hran a nároží patek svislých konstrukcí. Stav prahu ostění či jeho přítomnost není známa.

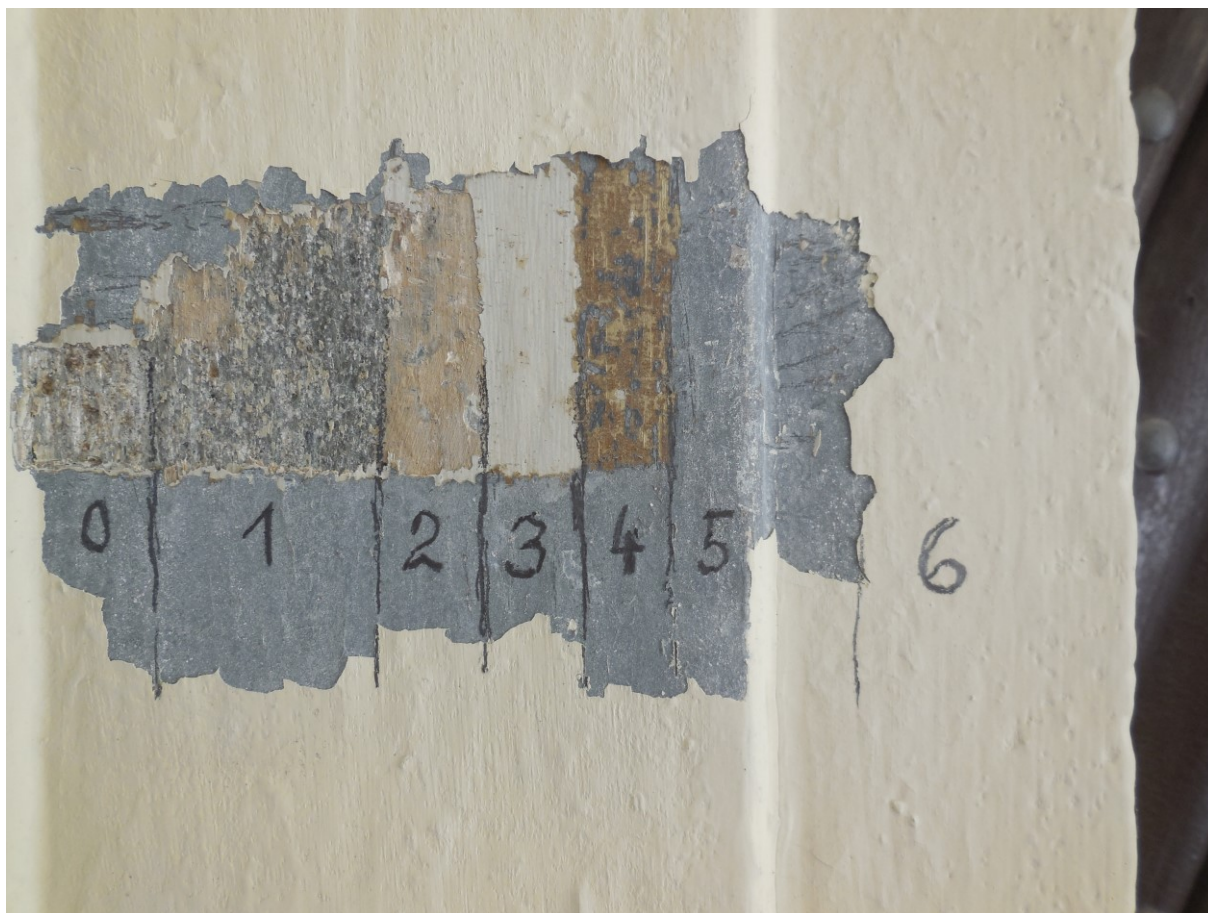
**8a).** Stratigrafická škrábaná sonda provedená na levé svislé konstrukci ostění:

0 - kámen, 1 - pevně vpitá tmavě šedá vápenná barva do povrchu kamene, 2 – světle hnědá vápenná barva, 3 – vrstva bílošedé barvy, 4 – vrstva hnědé barvy, 5- silná vrstva tmavě šedé vápenné barvy, 5 – současný svrchní světlý nátěr bílo žluté.

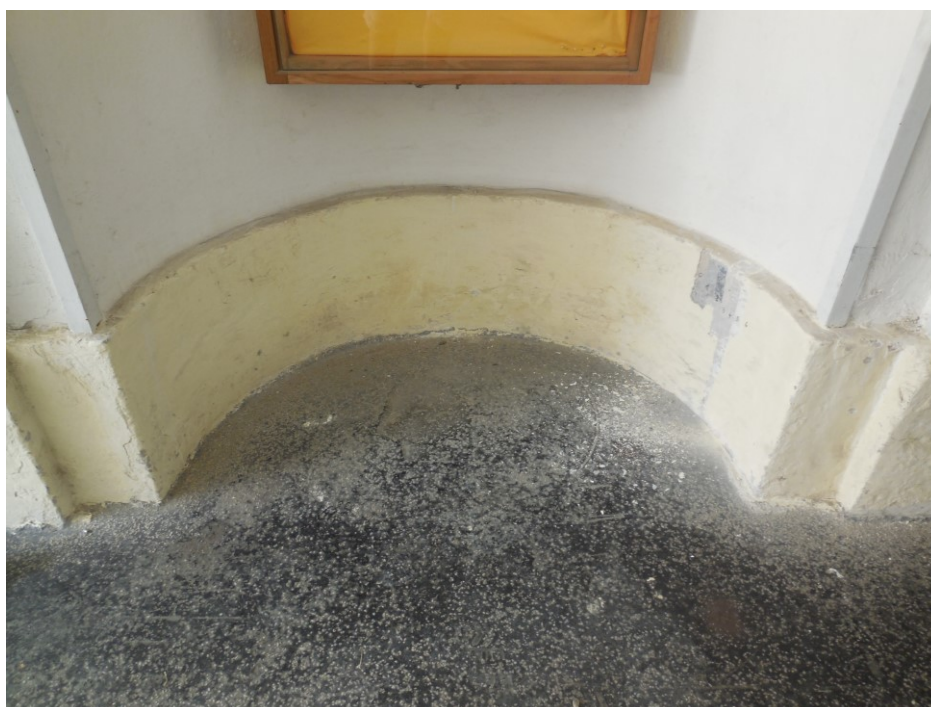
**9.** Sonda provedená na soklovém obložení v nice stěny na levé straně průjezdu

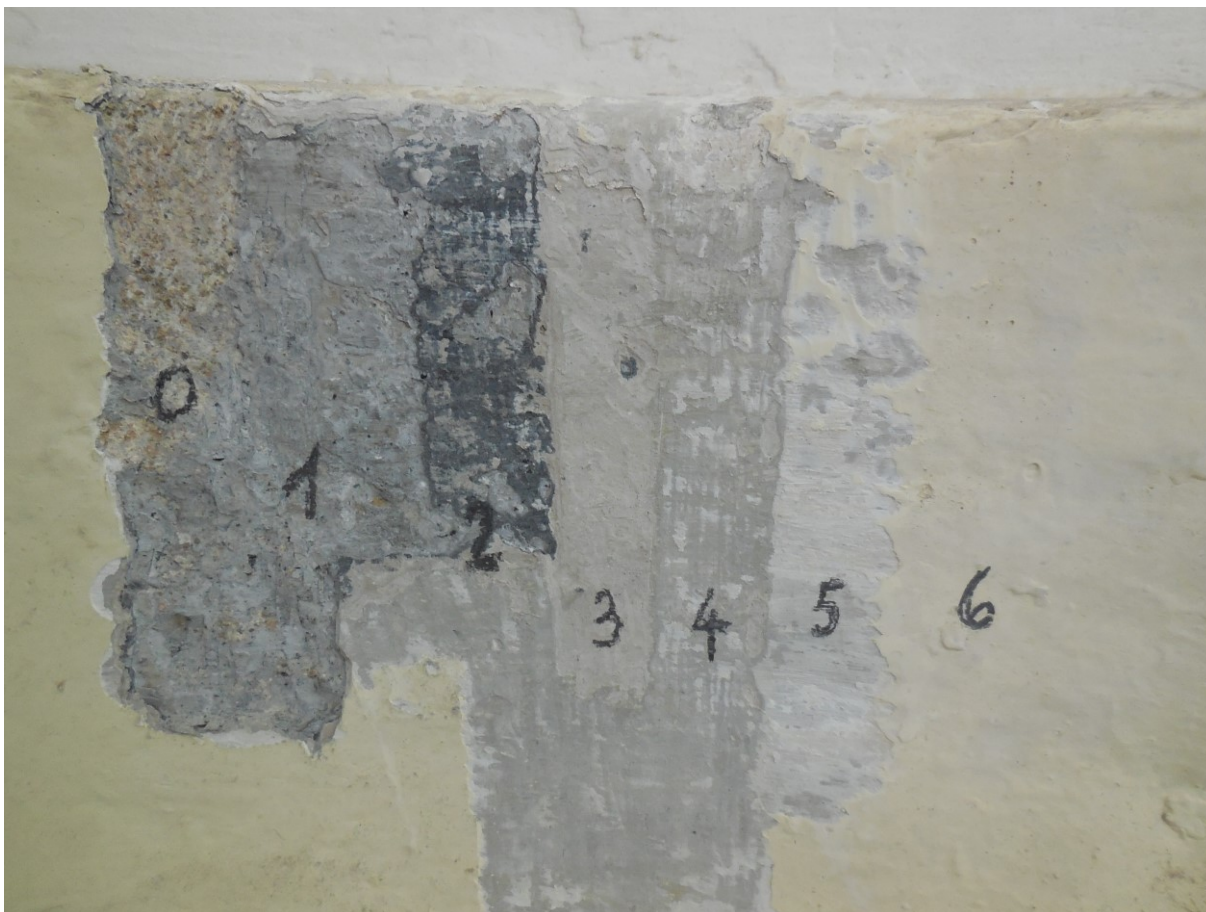
**9a).** Stratigrafická škrábaná sonda provedená na soklovém obložení v nice na levé straně.  
 0 - kámen, 1 - pevně vpitá šedá vápenná barva do povrchu kamene – velmi silná vrstva, 2 – tmavě šedá až černá vápenná barva, 3 – vrstva světlé bílošedé barvy, 4 – vrstva šedé barvy v o málo tmavším odstínu než v případě č. 3./ 5- silná vrstva bílé vápenné barvy, 6 – současný svrchní světlý nátěr bílo žluté.

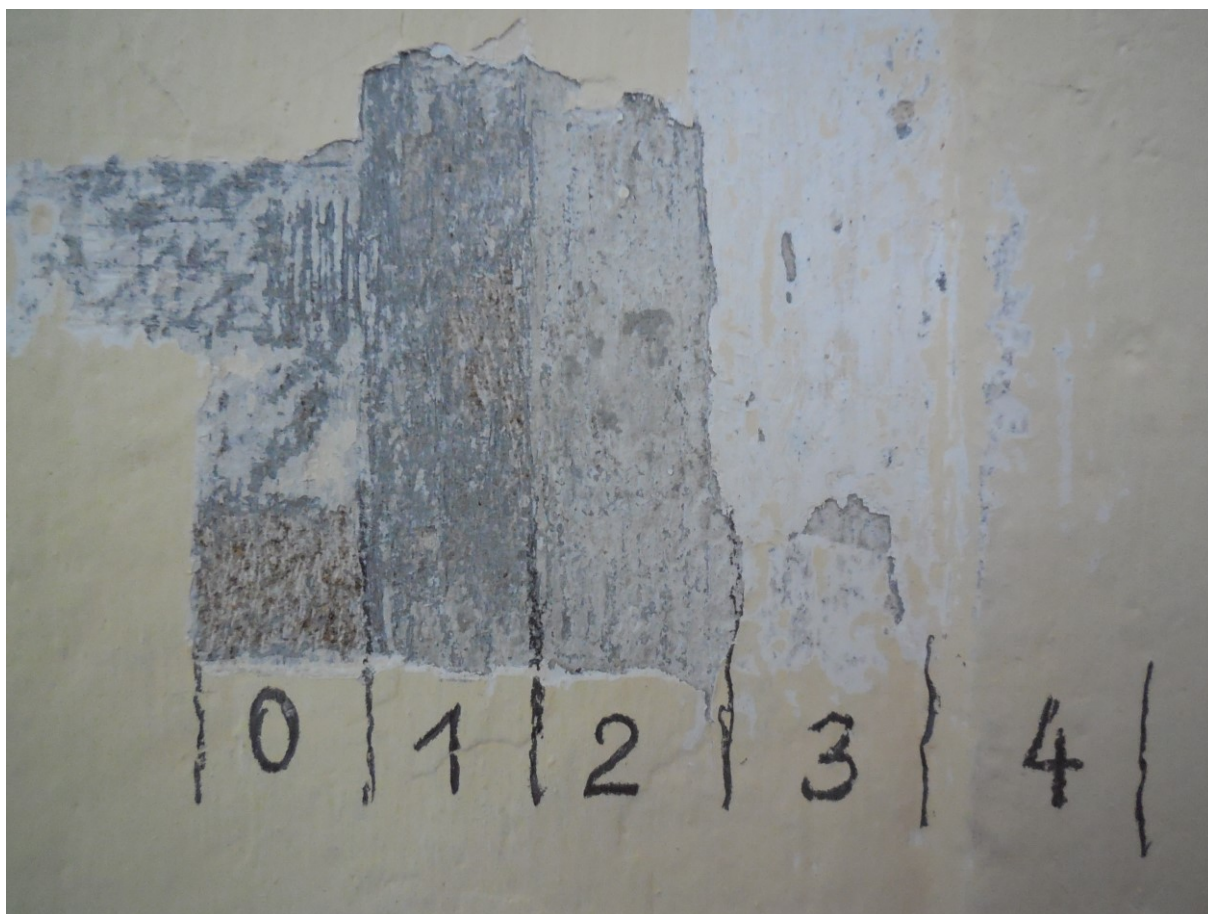
**10a)** Stratigrafická škrábaná sonda provedená na pravé svislé konstrukci ostění.

0 - kámen, 1 - pevně vpitá šedá vápenná barva do povrchu kamene, 2 – světlá šedá vápenná barva, 3 – vrstva bílé barvy, 4 – současný svrchní světlý nátěr bílo žluté.
