Most 26842-7

Most přes Rousínovský potok ve Cvikově

HLAVNÍ PROHLÍDKA

Datum provedení prohlídky: 5.9.2017

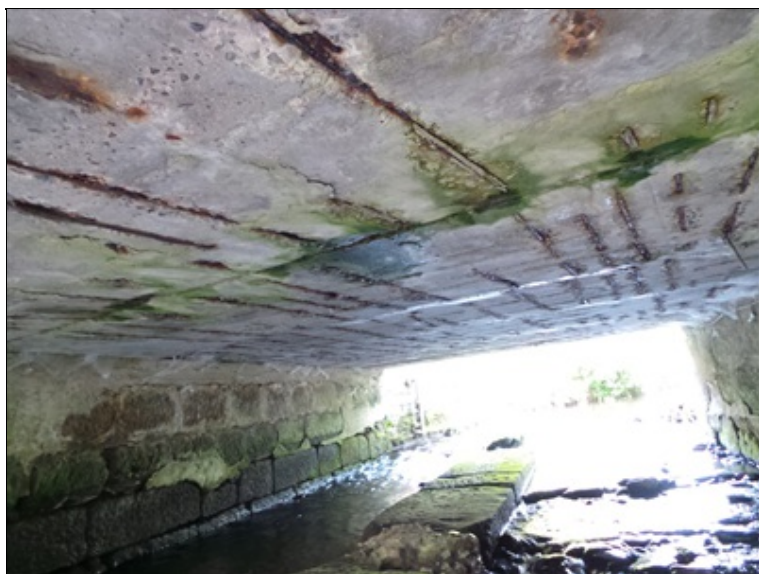
[2.1]	2.1	Nosná konstrukce	NK na bocích má po krajích (u opěr) odhalenou a silně zkorodovanou výztuž a jeví známky zatékání zpod říms. NK v podhledu jeví známky zatékání ve všech spárách mezi jednotlivými nosníky, celoplošně odhalená a silně korodující třmínková výztuž, na obou krajích poslední dva nosníky trvale podmáčené (mokrý mapy, mech).
-------	-----	------------------	---

podhled NK, v celé ploše podhledu obnažená korodující výztuž, podhled celoplošně zavlhlý

| [3] | 2.1 | Nosná konstrukce | Vzhledem ke stavu NK doporučujeme začít s přípravou PD na celkovou rekonstrukci mostního objektu. |

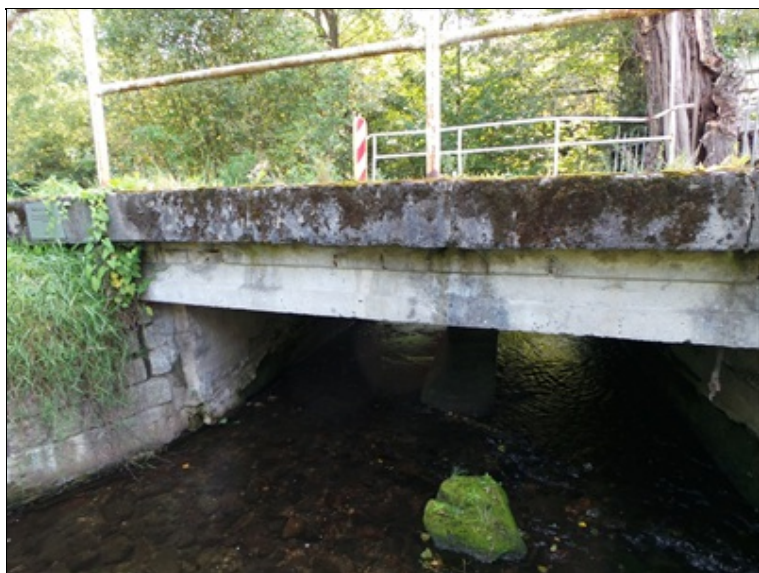
římasy porostlé mechem, degradace betonu říms

| [1] | 3.3.1 | Římsa | Odstranit uchycenou vegetaci z říms. |

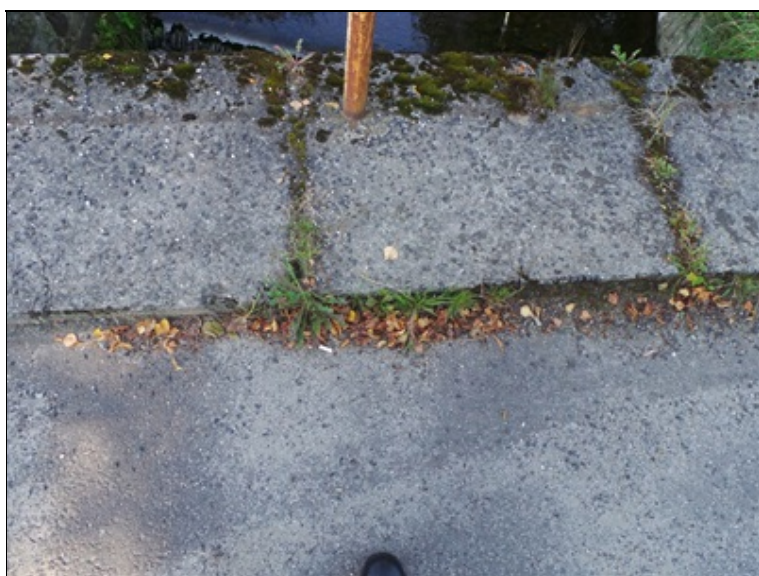
v pracovních spárách uchycená vegetace

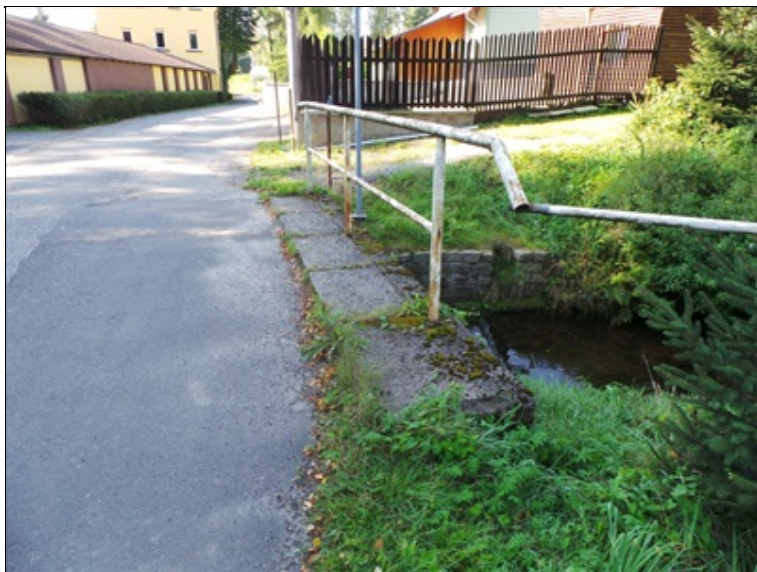
na krajích vozovky a římsách uchycená
vegetace a nečistoty

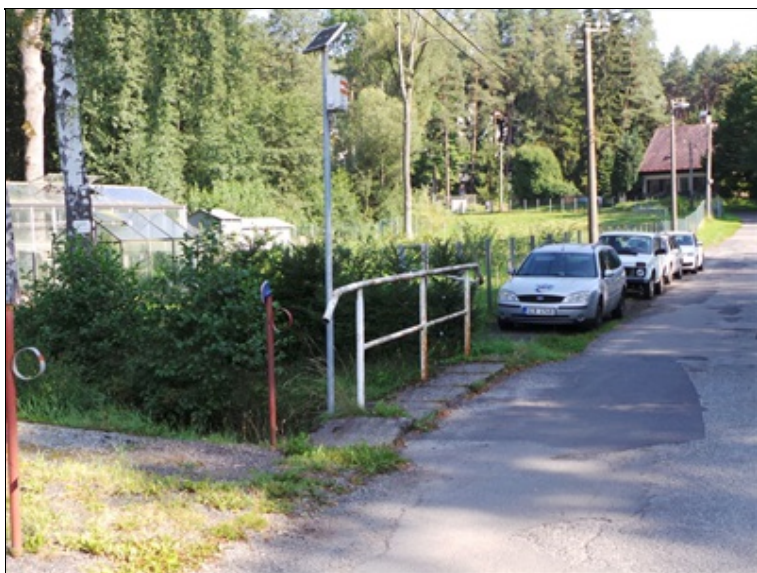
trhliny a poklesy vozovky

| [4] | 3.1 | Vozovka | Opravit vozovku, nad závěry opatřit pružnou zálivku,vyspádovat mimo most. Omezit tak množství vody zatékající dokonstrukce. |
