# PROTOKOL Z HLAVNEJ PREHLIADKY MOSTA

<b>ID mosta:</b>	M7578	<b>Názov mosta:</b>	000527-028 Most cez potok Riečka pred časťou obce Modrý Kameň-Riečky
<b>Komunikácia:</b>	527	<b>Správca:</b>	Banskobystrická regionálna správa ciest, a.s., Prevádzka Lučenec
<b>Správca. číslo:</b>	028		
<b>Kumulatívne st.:</b>	55,414 km (527)		
<b>Kilometrovníkové st.:</b>	55,767 km (DZ 56,0)		
<b>Rok postavenia:</b>	1950	<b>Vlastník:</b>	Banskobystrický samosprávny kraj
<b>Dĺžka premostenia:</b>	5,1 m

<b>Dátum prehliadky:</b>	18.6.2021	<b>Poveternostné podmienky:</b>  jasno
<b>Teplota vzduchu:</b>	23,00°C	
<b>Teplota konštrukcie:</b>	°C	
<b>Zhotoviteľ prehliadky</b> (organizácia, mená a funkcie pracovníkov)		
Banskobystrická regionálna správa ciest, a.s.	Ing. Jana Čierna	hlavný prehliadkár

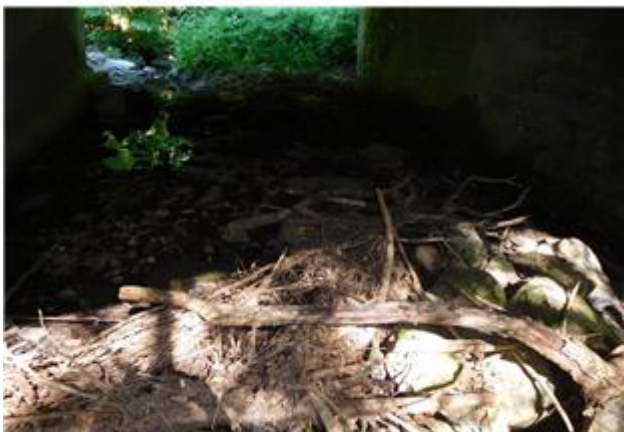
Názov: 527-028 (18)koryto pod mostom.JPG

*nános pred mostom pri druhej opore , neupravená  
prúdnica pod mostom - voda preteká popri oporách nie  
v strede koryta, naplaveniny pod mostom ( konáre,  
kmene, smeti aj živočíšny odpad ) cca 30 m2*
