Most 268-024

Most přes Svitávku v Zákupech

HLAVNÍ PROHLÍDKA

Datum provedení prohlídky: 27.7.2021

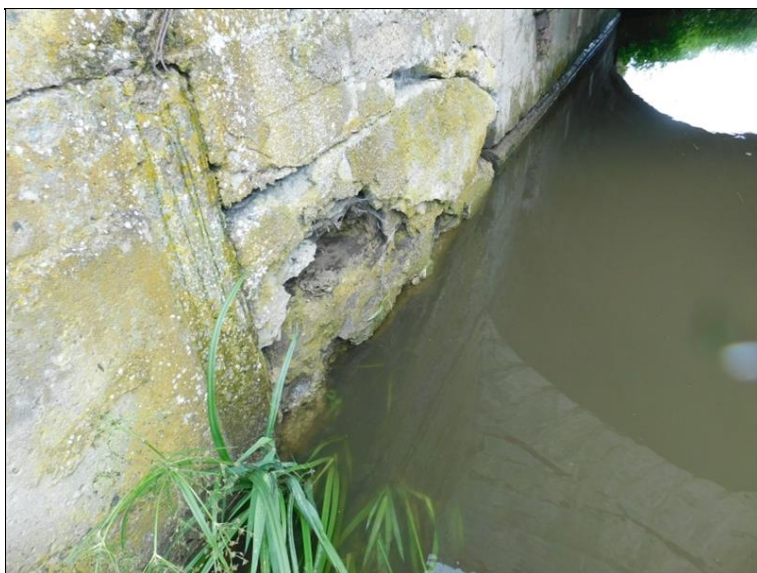
Monolitická část křídla vlevo u opěry OP4 provedena z nekvalitního betonu, plošná hloubková degradace betonu až do hloubky 30 cm.

Degradace betonu na levé straně opěry OP3, hloubková kaverna.

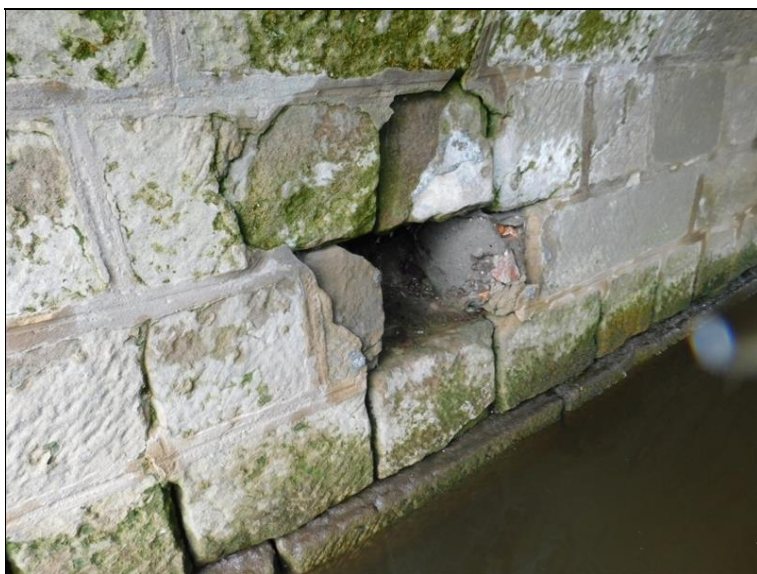
V opěře OP4 je ve střední části vypadlý kámen.

Chybějící kámen v patě opěry OP3.

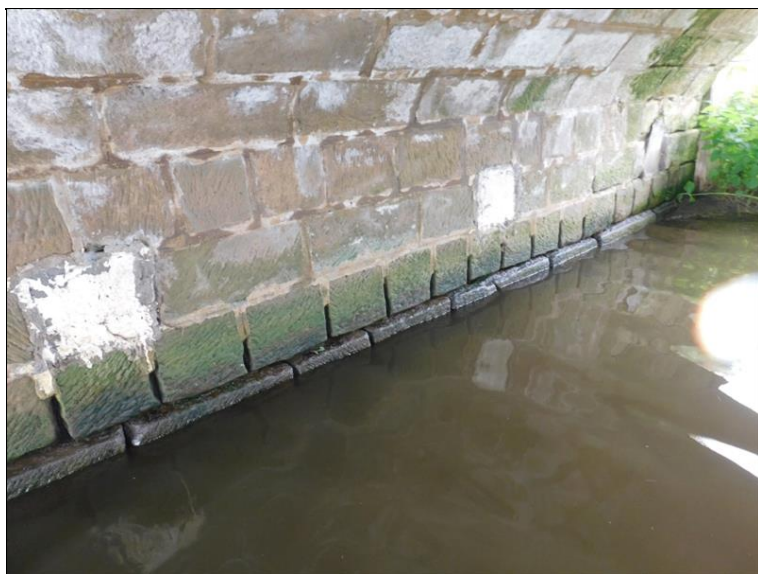
| [1.2] | 1.2 | Mostní podpěry křídla a čelní zdi | Zdivo spodní stavby v úrovni vodoteče plošně degradované s vydroleným spárováním, největší poškození zjištěny na lici opěry |

OP4 je plošně hloubkově vyplavené spárování.

Hlubkově vyplavené spárování v patě opěry
OP3 v úrovni kolísání hladiny vodního toku.

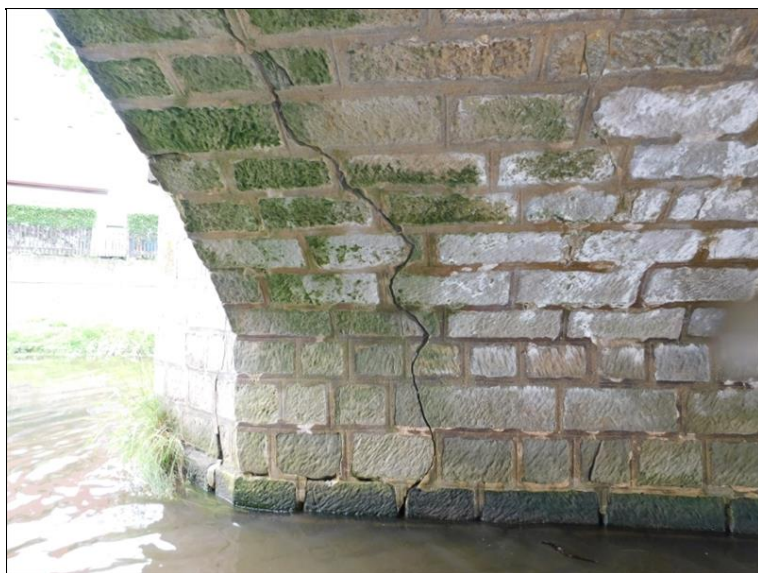
| [1.1] | 1.1 | Základy mostních podpěr a křídel | Založení mostu nepřístupné, průběh trhliny na návodní (pravé) straně pilíře P3 a navazujících klenbách svědčí o podemletí a následném poklesu založení pilíře P3 (na návodní straně). Z porovnání fotografií je patrné, že oproti stavu z HPM 2019 došlo k dalšími zhoršení stavu. |

Zdivo návodního (pravého) záhlaví piliře P3 je podemleté s vypadaným spárováním a vypadlým zdícím prvkem, ve spárách uchycená vegetace. Zdivo vykazuje pokles vlivem poruchy založení. Pravá část piliře P3 je porušena širokými trhlinami šířek až 30 mm. Stav se mírně zhoršuje.

Široká trhlina na pravé straně pilíře P3 ve
vzdálenosti cca 1,0 m od pravého kraje.

| [4] | 2.1 | Nosná konstrukce | Co nejdříve zahájit přípravu rekonstrukce mostu, životnost mostu ve stávajícím stavu je velmi omezená (odhad cca 5 let). Hrozí zřícení čelních zdí, pravé části pilíře P3 a pravé strany nosné konstrukce v poli 3. |

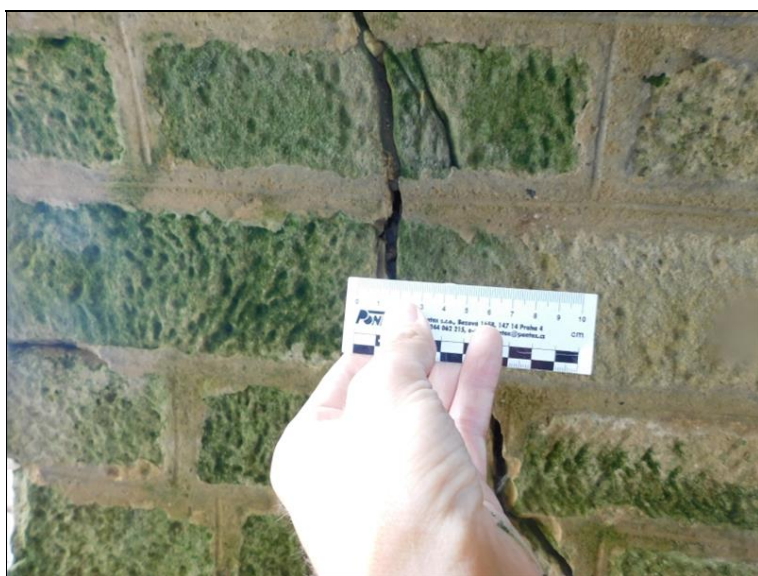
Široká trhlina na pravé straně pilíře P3 ve
vzdálenosti cca 1,0 m od pravého kraje, detail
šířky 10 mm.

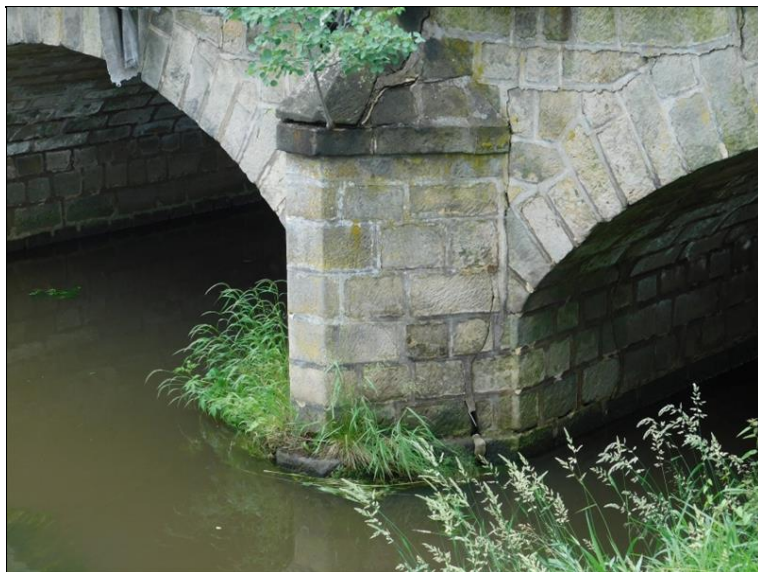
Pohled na pravý bok pilíře P3, do pole 3 patrná svislá trhlina. V horním části pilíře uchycena vegetace (strom).

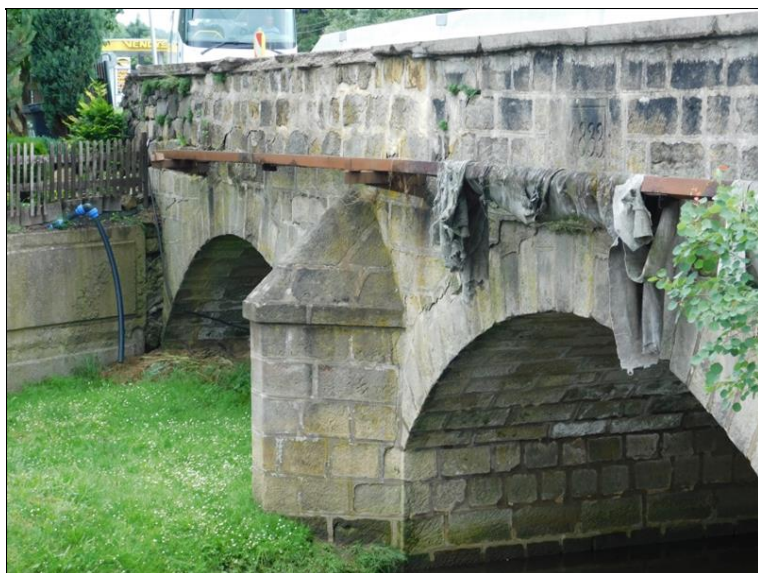
| [4.5] | 4.7 | Cizí zařízení | Ocelové nosníky původně určené pro vynesení inženýrské sítě na pravé (návodní) straně silně korodují. Na ocelovém nosníku uchyceny tkaniny. |

Detail pravého boku pole 2, koroze nosníku inženýrských sítí, zachycené tkaniny.

| [5] | 4.7 | Cizí zařízení | Odstranit nefunkční ocelové nosníky inženýrské sítě na pravé straně mostu. |

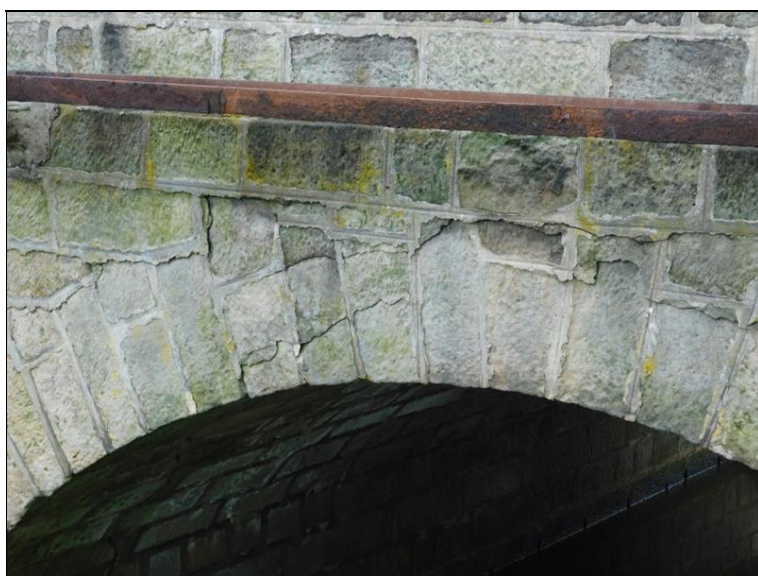
Čelní zdi jsou v polích 1 a 3 utržené od klenbového pasu a vysunuté směrem vně most. Velikosti vysunutí se pohybuje okolo 5 cm Spárování čelních zdí je poškozené, vypadlé. Stabilita čelních zdí je omezená.

Pravý bok pole 2, vystouplá čelní zeď. Ve spáře mezi nosnou konstrukcí a čelní zdí podélná trhlina.

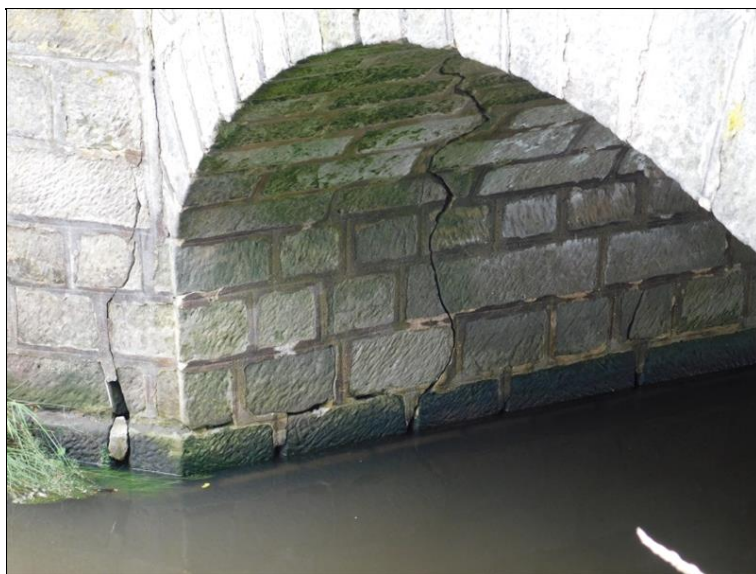
Nosná konstrukce vykazuje velké množství závad. **Největšími závady jsou podélné trhliny přecházející ze spodní stavby. Trhliny byly zjištěny zejména na pravé straně spodního líce nosné konstrukce v polích 2 a 3. Trhliny byly zjištěny zejména v pásu šířky 2 m od pravého kraje. Šířka trhlin dosahuje až 10 - 30 mm.**

Detail širokých trhlin na líci pilíře P3 a nosné konstrukce v poli 3.

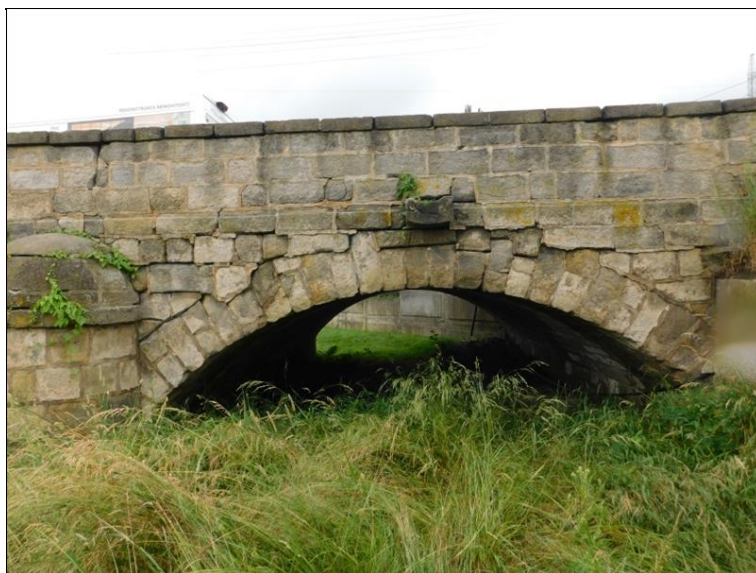
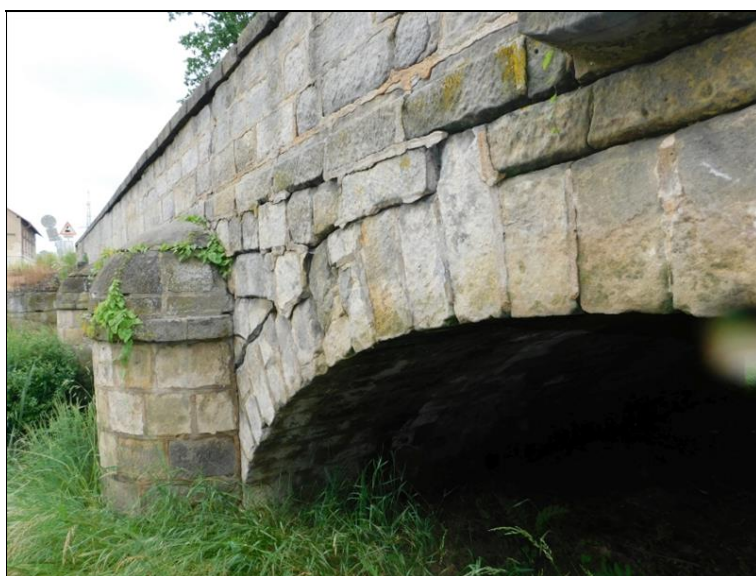
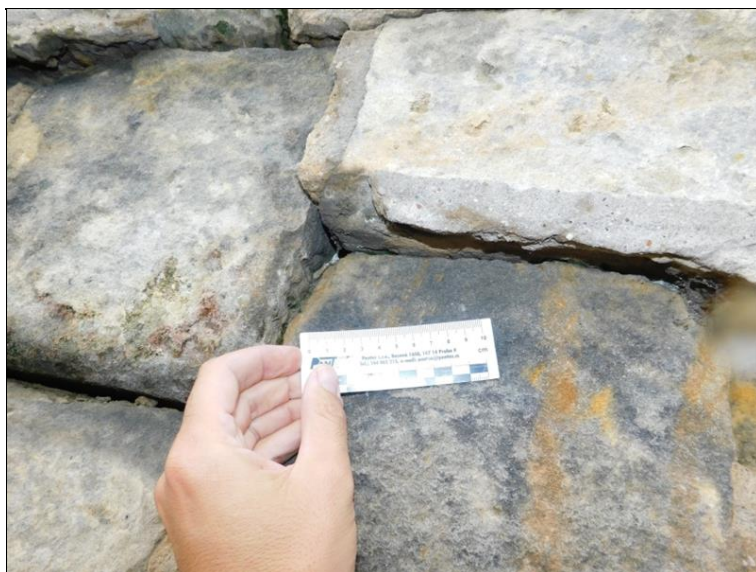
Levá strana pole 3, vysunuté kameny čelní zdi.

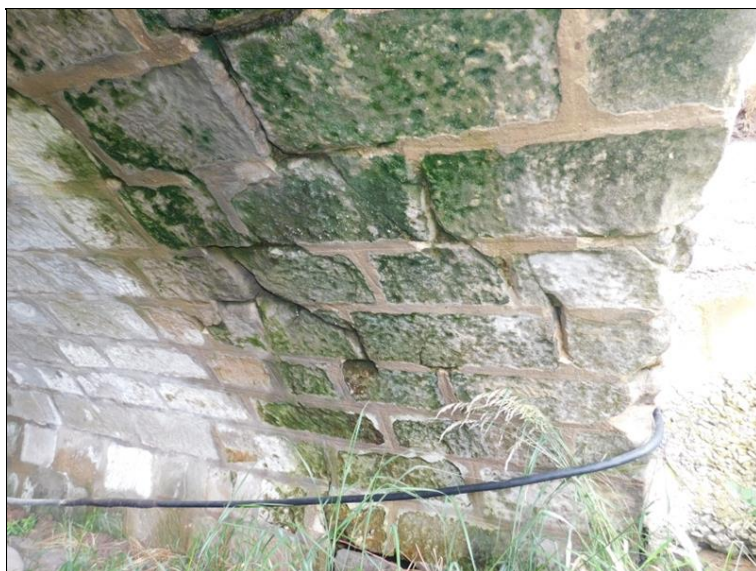
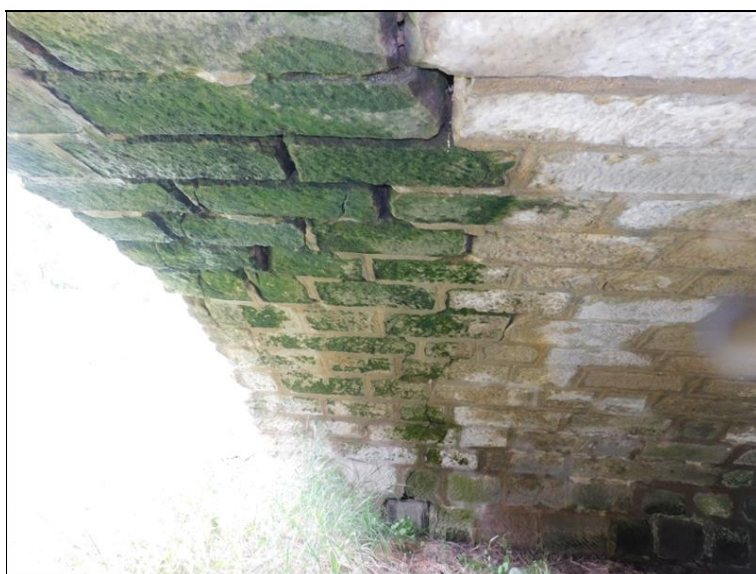
U spodního líce na levé straně zjištěno silné zatékání a průsaky spojené s hloubkovou degradací spárování zdiva klenby a to u pole 1 a 3. Na levé straně rovněž zjištěny výrazné podélné trhliny. Pískovcového zdiva plošně povrchově degraduje (zvětrává), lokálně bylo zjištěno odrazení většího kusu kamene velikosti až 10 cm (pole 1).

Spodní líc pole 3, levá strana. Podélné trhliny a rozvolněné zdivo klenby v pásu šířky 1,0 m.

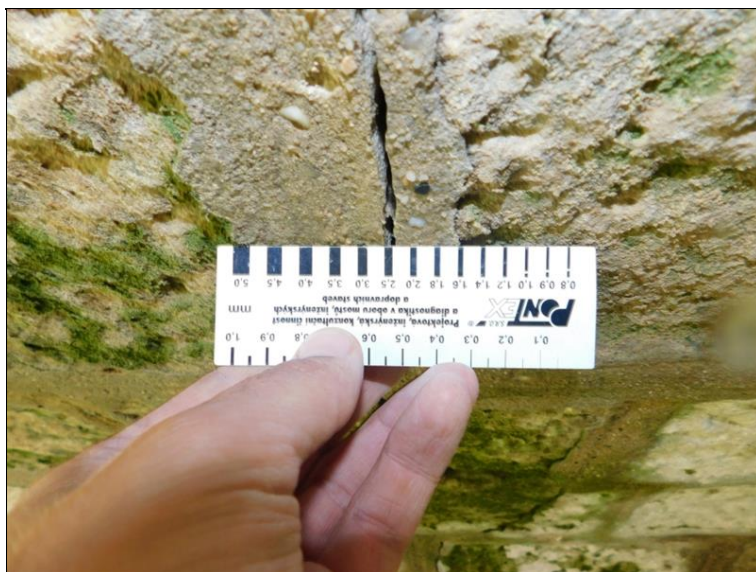
Detail podélné trhliny na spodním líci klenby šířky 2,5 mm.

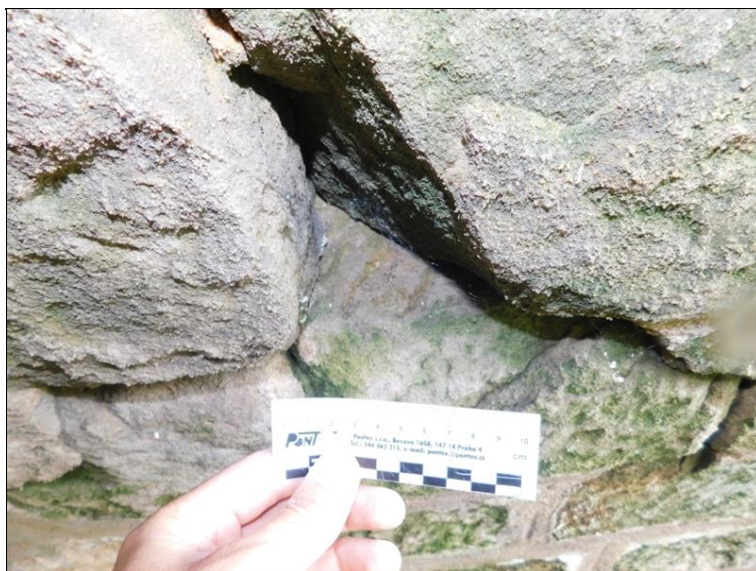
Uražená hrana kamene na spodním líci klenby.

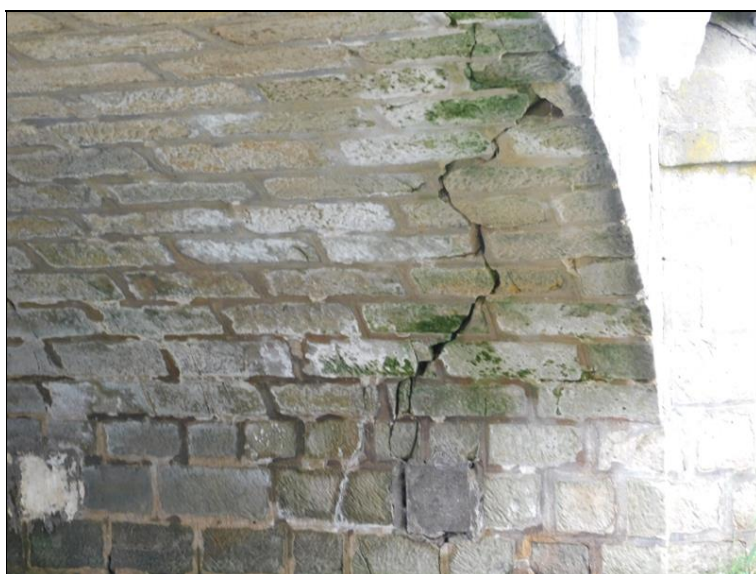
Svislá / podélná trhlina na pravé straně pole 2 a pilíř P3.

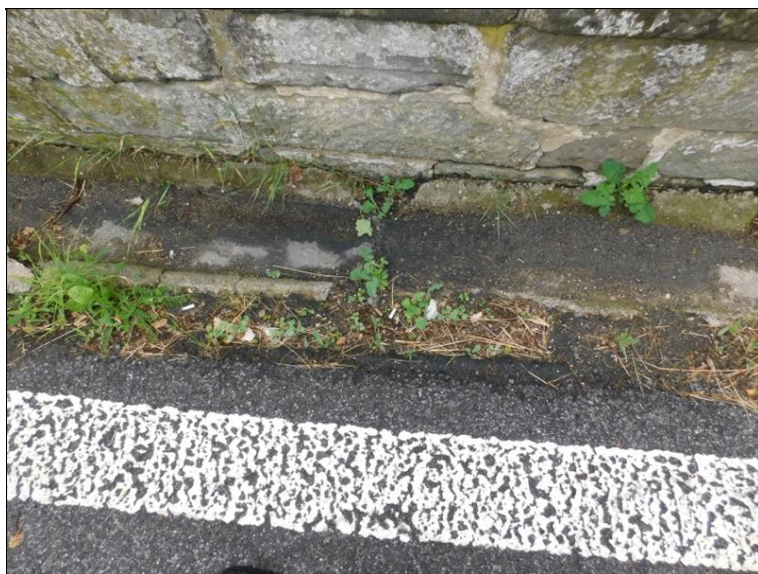
Na kraji vozovky zejména na levé straně u parapetní zídky uchycena drobná vegetace.

Deformace krajnice, uchycená vegetace.

| [1] | 3.1 | Vozovka | Pravidelně čistit vozovku od nečistot a vegetace. |

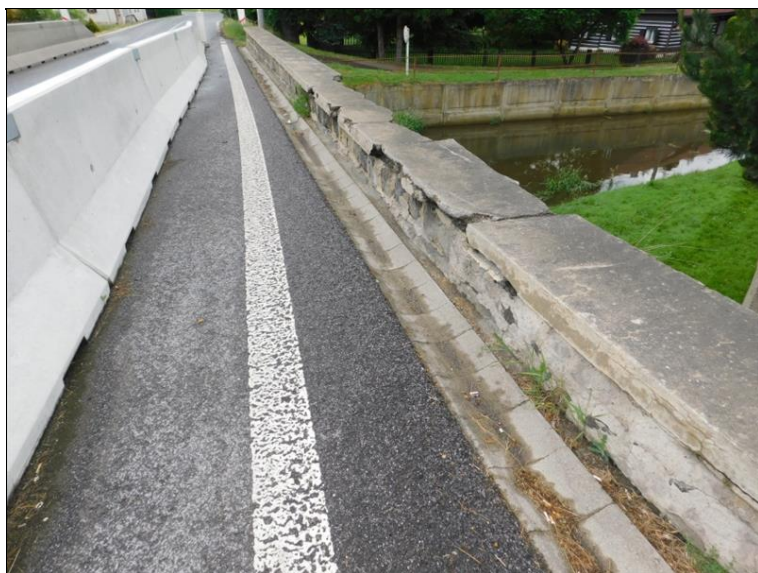
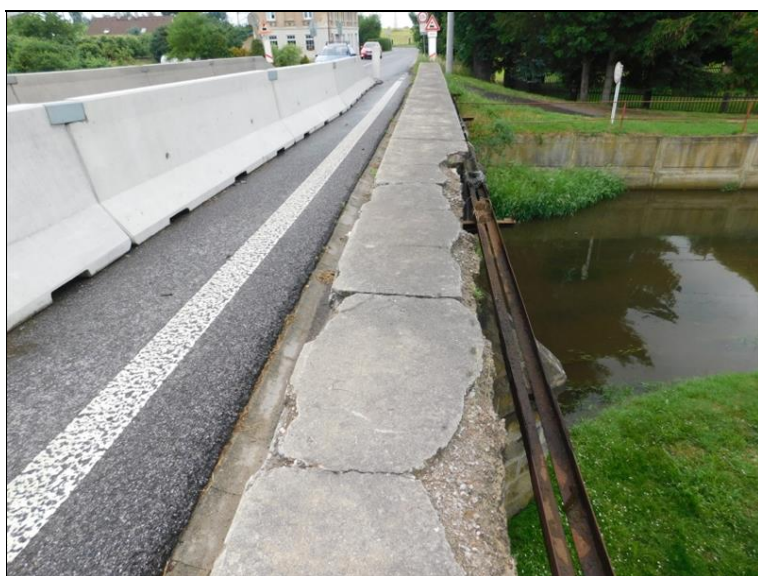
Zdivo parapetních zídek degradované, spárování lokálně vypadané. Vlevo na opěře OP1 zastiženo celkové rozvolnění zdiva. Horní desky na parapetní zídce vlevo rozvolněné, spárování

| | | | mezi kamennými bloky římsy vypadané, bloky uvolněné. Vpravo monolitické betonové desky výrazně olámané (až 20 cm) s pokračující degradací betonu, u některých desek částečný rozpad. Stav parapetních zídek a jejich výška parapetních je nedostatečná s ohledem na požadavky zajištění bezpečnosti chodců (ČSN 73 6201). |

Kamenné parapetní desky mají ураžené hrany, některé jsou hloubkově degradované.
