RESTAURÁTORSKÁ ZPRÁVA

STRATIGRAFIE BAREVNÝCH VRSTEV ŠTUKOVÝCH OMÍTEK A DŘEVĚNÉHO OBLOŽENÍ ŠTUKOVÉHO SÁLU

Realizace restaurátorského průzkumu: Znojmo, květen 2020

Název objektu: Znojemská Beseda

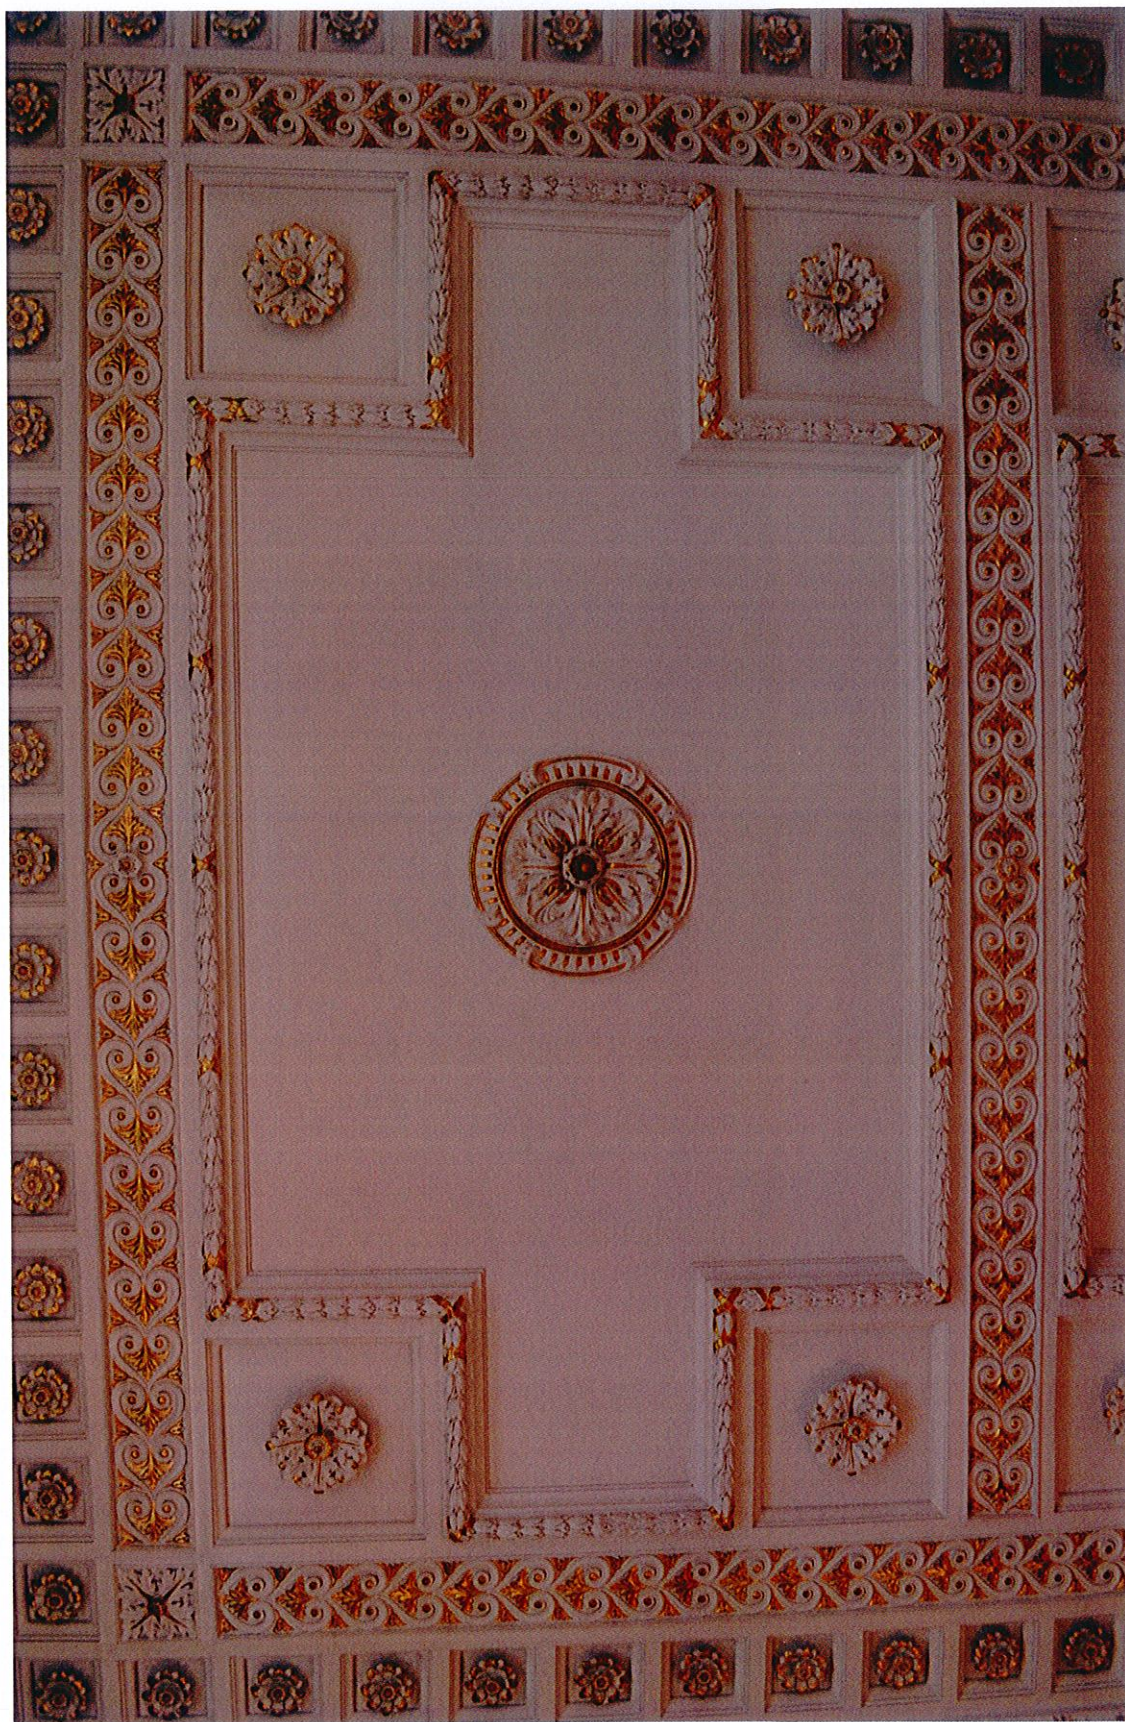
Strop štukového sálu

Na stropě se nachází prasklina vzniklá pravděpodobně velkou tíhou nosného trámu nad ní, jež byla soustředěna právě na oné místo.

Nejprve bude nutné mechanické odstranění prachového depozitu. Pro rozhodnutí o rozsahu restaurátorských prací na výzdobě stropu je nezbytný statický posudek příčin vzniku trhliny zjevné v západní části plochy (před jevištěm). Ze situace nad sálem v půdním prostoru se zdá, že příčinou je lokální zatížení nosného trámu stropní konstrukce vahou krovu. Štuky i omítkové vrstvy jsou z technického pohledu v dobrém stavu. Pro zlepšení vizuálního dojmu navrhuje sejmout mladší nátěry jak z omítek, štuků, tak ze dřevěného obložení. Hlinkové svrchní vrstvy na plochách stěn stropu a štukaturách lze sejmout mechanicky a postupným vlhčením destilovanou vodou. Odkrytý povrch bude nutné opatrně dočistit a barevně sjednotit lazurováním. Závěrečné ošetření spočívá v zavoskování a lehkém přešetření. Zlacené detaily jsou částečně redukovány – zatřeny. Jejich obnovení v celém původním rozsahu je možné a vhodné plátkovým metálem pokládaným na mixtion. Odstranění druhotných nátěrů na dřevěném obložení bude vyžadovat použití odstraňovače. K dočištění lze použít aceton. Následuje tmelení mechanických defektů a retuš. Není vyloučeno, že stav původního nátěru bude třeba plošně obnovit.

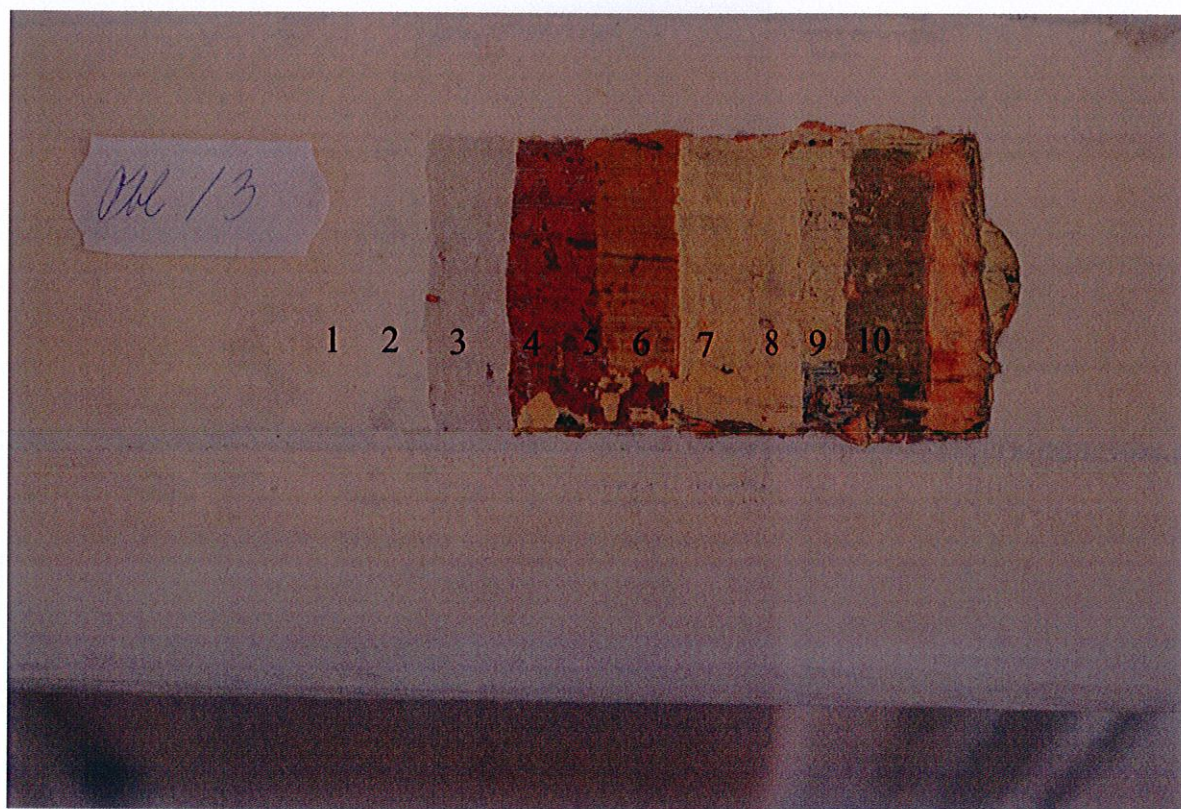
- 1- současná povrchová úprava lakovaná
- 2- současná povrchová úprava bílé barvy
- 3- povrchová úprava bílé barvy
- 4- povrchová úprava teplé hnědé barvy
- 5- povrchová úprava kávově hnědé barvy
- 6- povrchová úprava okrově hnědé barvy
- 7- povrchová úprava sytější béžové barvy
- 8- povrchová úprava béžové barvy
- 9- povrchová úprava světlé béžové
- 10- původní povrchová úprava šedé barvy

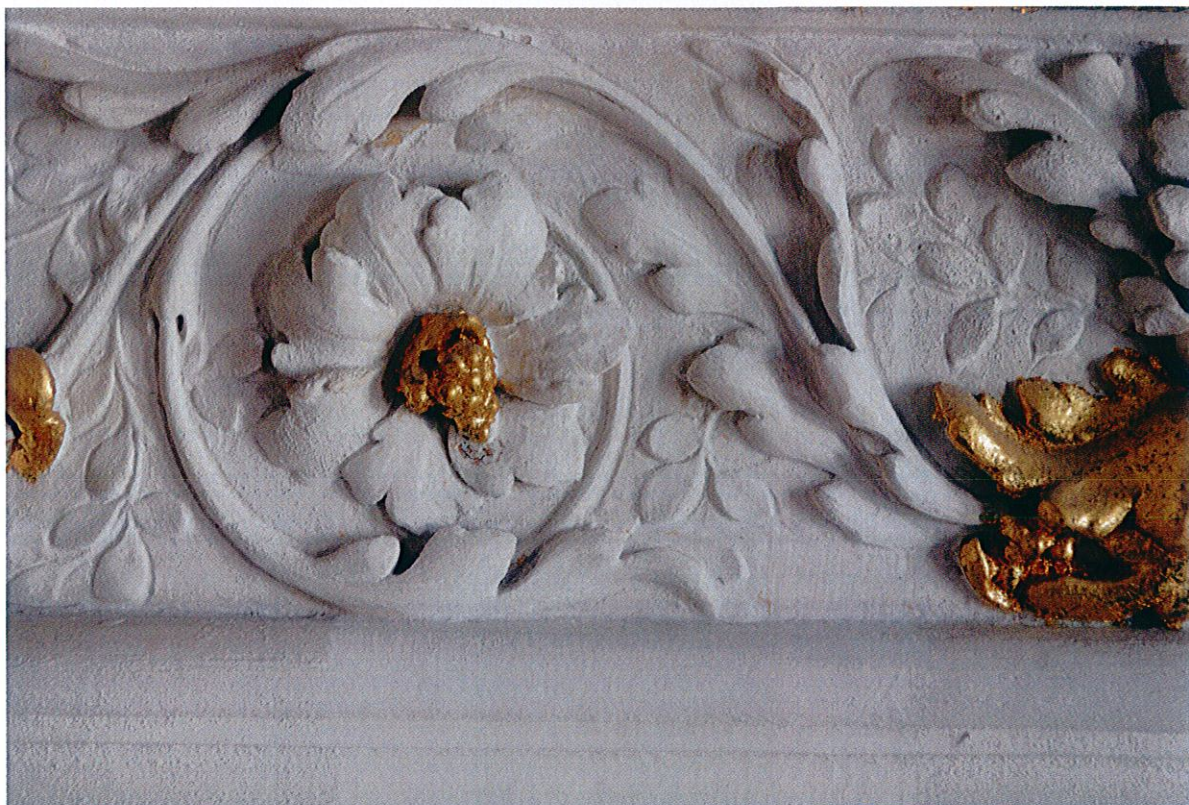
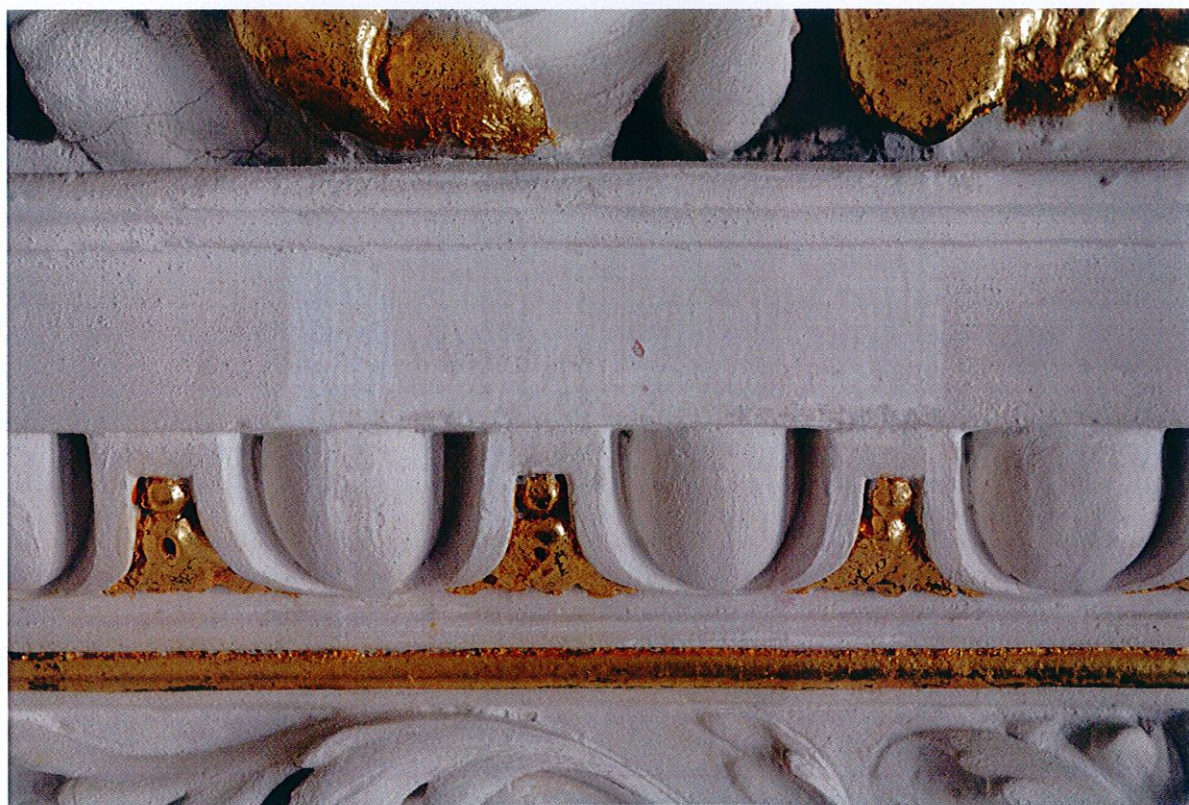
Jako velice překvapivé pak můžeme považovat poznání, že dříve byly zlaceny i menší detaily na horní římse stropu, které jsou v dnešní době přetřené hlinkovými nátěry. Soudíme tak podle nalezených fragmentů zlacení a vrstvy červeného polimentu (viz. fotodokumentace). Na jiných místech jsme podobné fragmenty nenalezli.

Na fotografii dole nalezené fragmenty zlacení

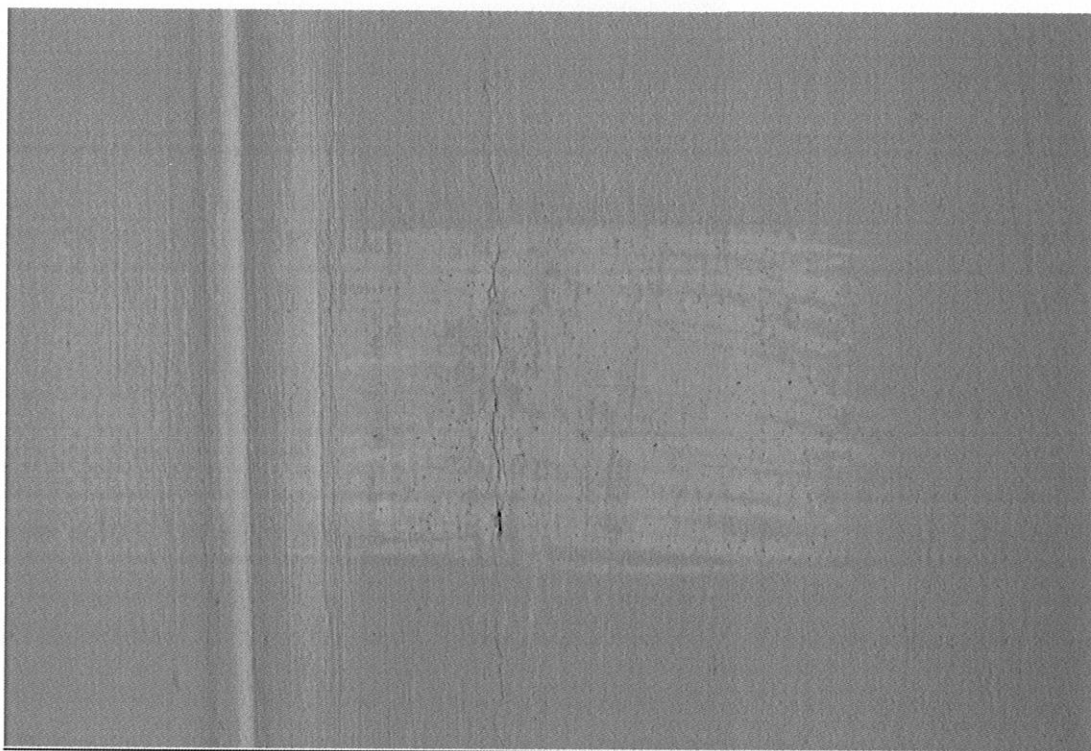
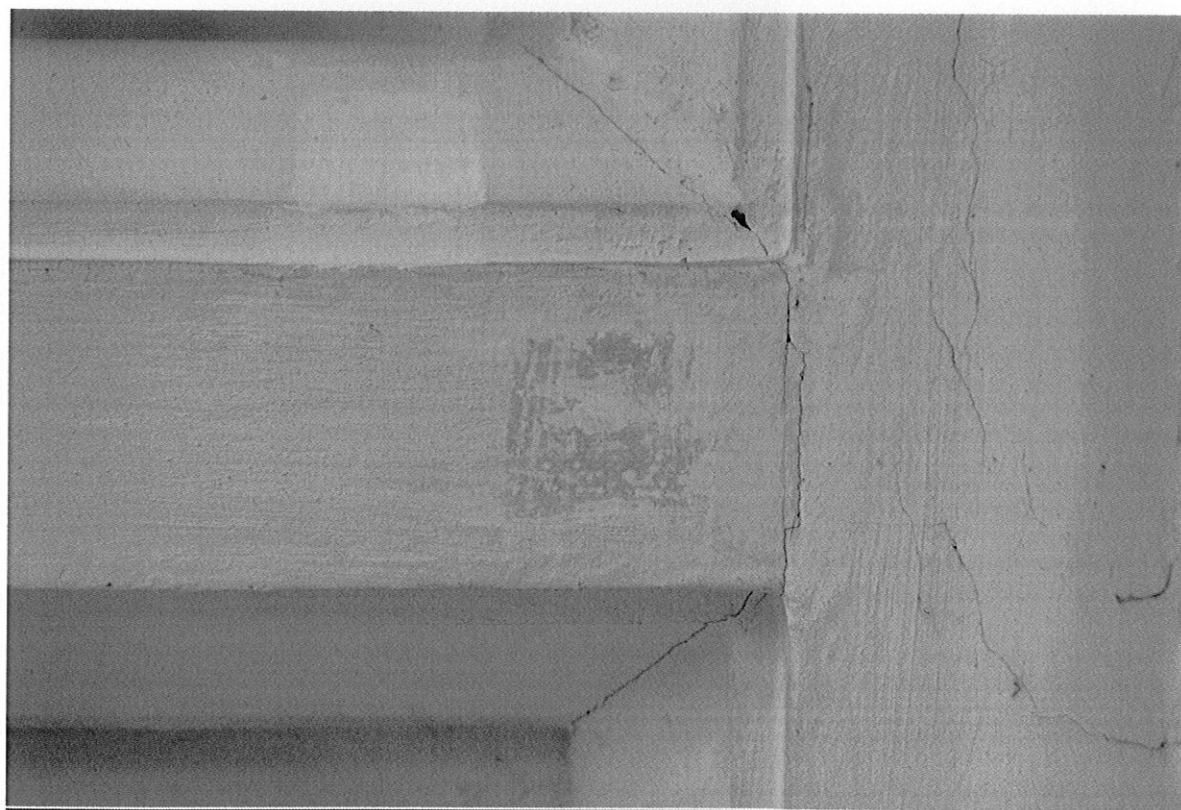
Sondy na broušené omítce odhalily viditelnou mramoráž na čtyřech hladkých plochách, jež jsou ale následky času velmi nedochované a jejich obnova by vyžadovala velmi náročnou restauraci. Pomocí hloubkové sondy jsme pak byli schopni rozeznat jednotlivé vrstvy omítky (viz. fotodokumentace) :

- 1- cihlové zdivo
- 2- vápenná štuková omítka

- 3- středně šedý vápenný nátěr
4- hlinkový bílý nátěr

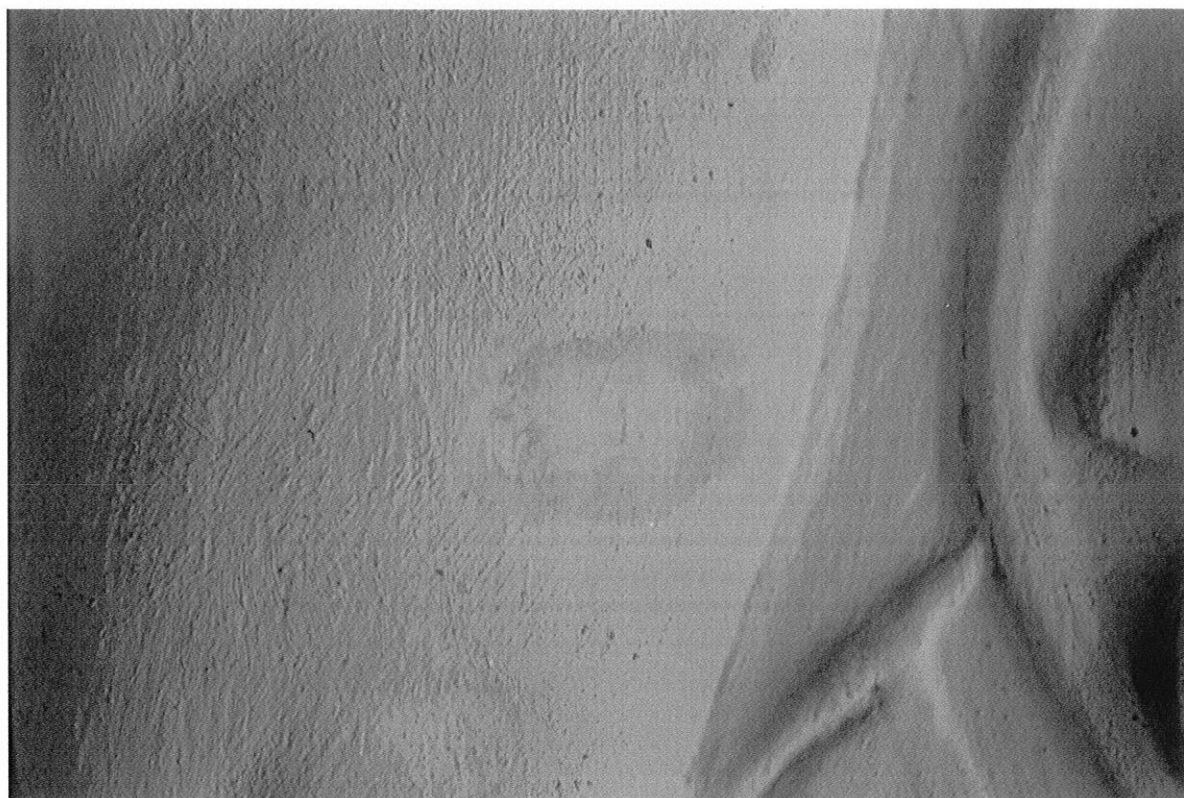
Zkoušky odmyvatelnosti nebroušené omítky pomocí destilované vody odhalily povrchovou vrstvu špíny, jež pomocí skalpelu byla špatně viditelná (viz. fotodokumentace).

Odmývání broušené omítky destilovanou vodou
