KRAJ	KRAJ VYSOČINA	INVESTOR	ŘSD ČR, Správa Jihlava	DATUM	7/2022
NÁZEV AKCE  <b>DIAGNOSTICKÝ PRŮZKUM MOSTŮ M7 A M10 NA ULICI U POTOKA V BRUNTÁLE</b>				FORMÁT	
				MĚŘÍTKO	
				ÚČEL	DIAG
				ČÍS. ZAKÁZKY	22018
				ARCHIVNÍ ČÍS.	
				ČÍS. SOUPRAVY	PŘÍLOHA

DIAGNOSTICKÝ PRŮZKUM  
MOST EV.Č. BRUNTÁL – M7 (ul. U Potoka (ÚP))

DIAGNOSTICKÝ PRŮZKUM  
MOST EV.Č. BRUNTÁL – M10 (ul. U Potoka (Marburg))

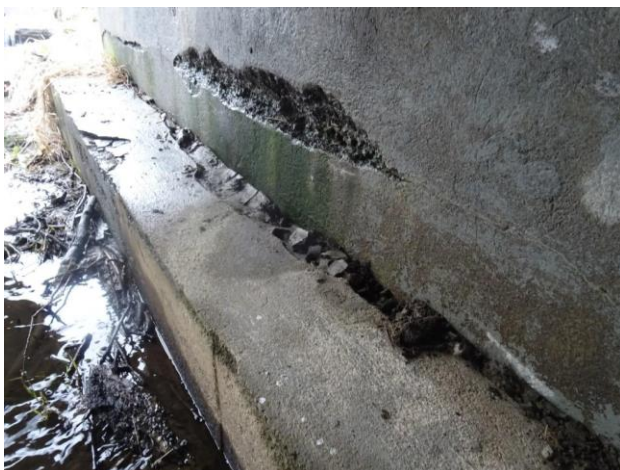
Detailní pohled na OP1. Viditelná degradace betonu dřívku a rozšířeného opevnění paty opěry.

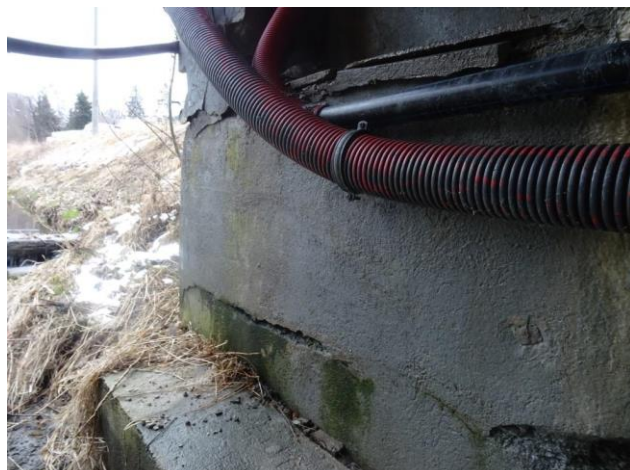
Viditelná podélná trhлина, přes kterou dochází k zatékání.

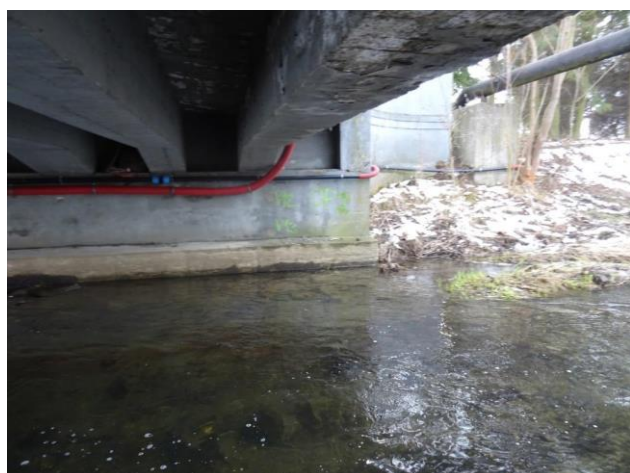
Pohled na OP2. Dochází k zatékání přes opěru. Byly detekovány protečená místa.

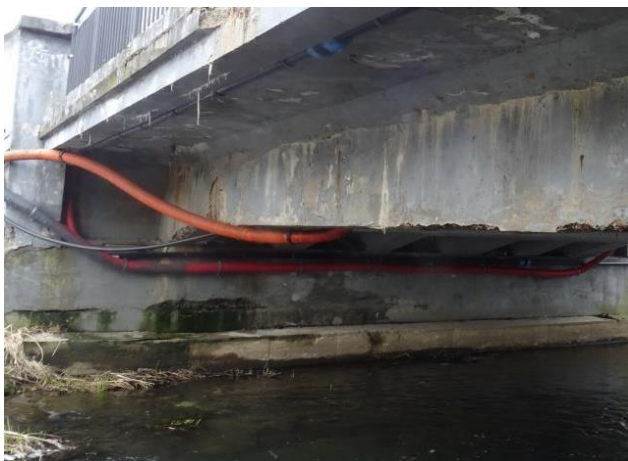
Pohled na OP2. Degradace betonu opevnění dřívku opěry. Degradace betonu dřívku, viditelná podélná trhлина, pravděpodobně pracovní spára, přes kterou silně zatéká.

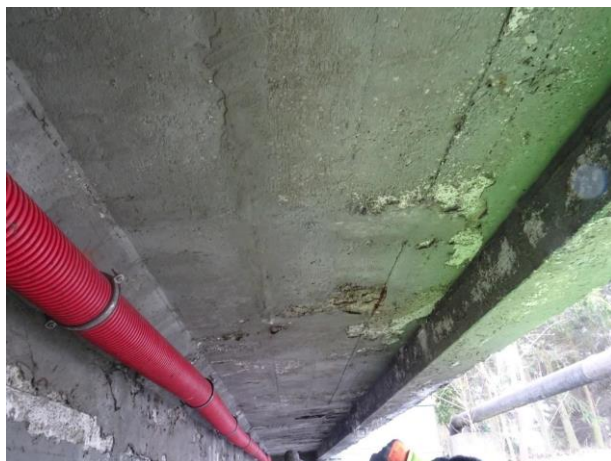
Pohled na trám T1 a konzolu ze strany výtoku. Degradace povrchu betonu.

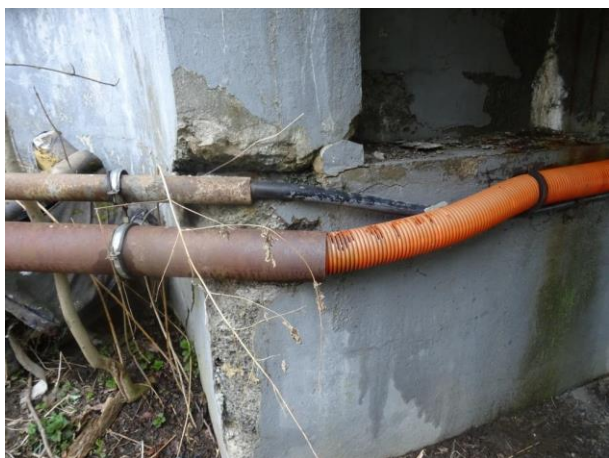
Pohled na trám T6, uložení na OP1. Odprysk betonu v oblasti spáry mezi ÚP a trámem.

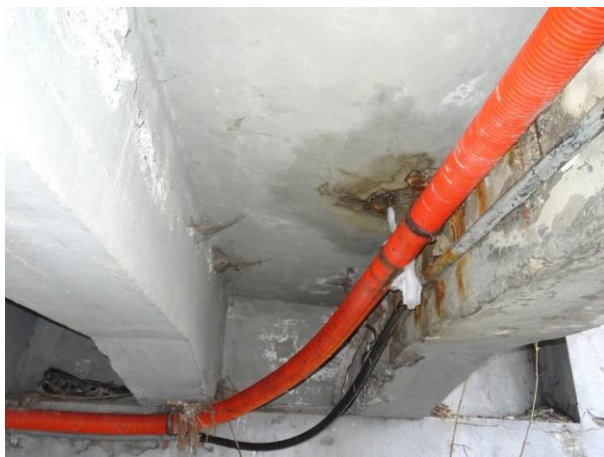
Pohled na T1 u OP1. Degradace krycí vrstvy betonu trámu. Degradace betonu vlivem nefunkčního odtoku vody prostupem.

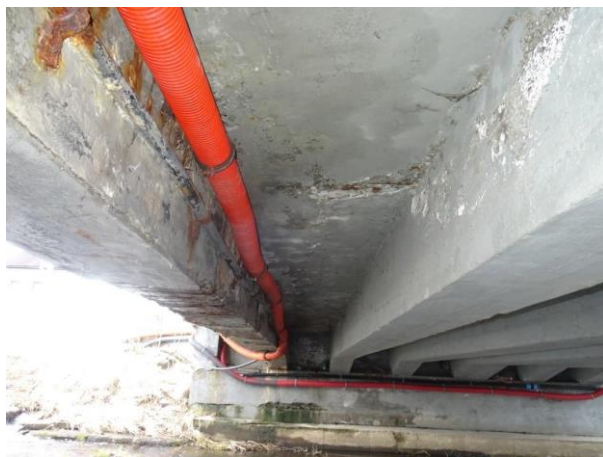
Pohled na trám T6 a konzolu ze strany výtoku. Degradace krycí vrstvy betonu trámu. Viditelné silné zatékání do konstrukce.

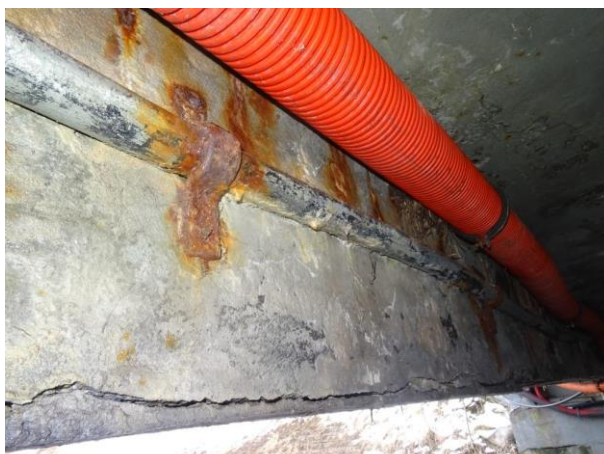
Detailní pohled na silné zatékání do konstrukce a odraženou krycí vrstvu betonu spodního líce trámu.

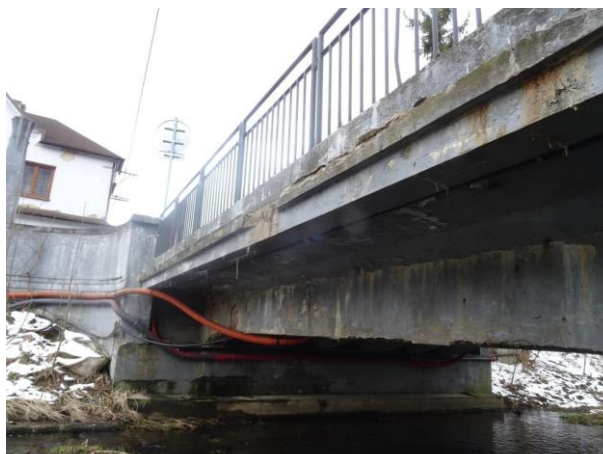
Celkový pohled na NK ze strany výtoku. Pohled k OP2. Silné zatékání do konstrukce, viditelné výluhy v betonu, silná degradace betonu římsy.

Beton NK na mnoha místech byl protečený s viditelnými výluhy a inkrustacemi. Byla detekována velmi silná degradace betonu v oblasti prostupů. Degradace betonu krajních trámů, kde byl detekován plošný odpad krycí vrstvy betonu trámů. Následuje koroze třmínků.

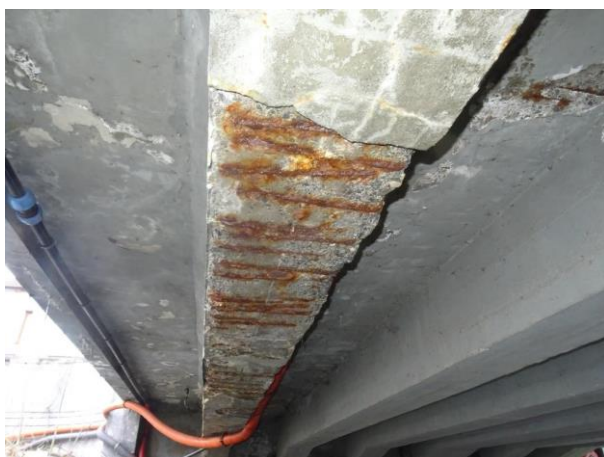
Pohled na T6. Odtržení krycí vrstvy. Viditelná koroze třmínků trámu.

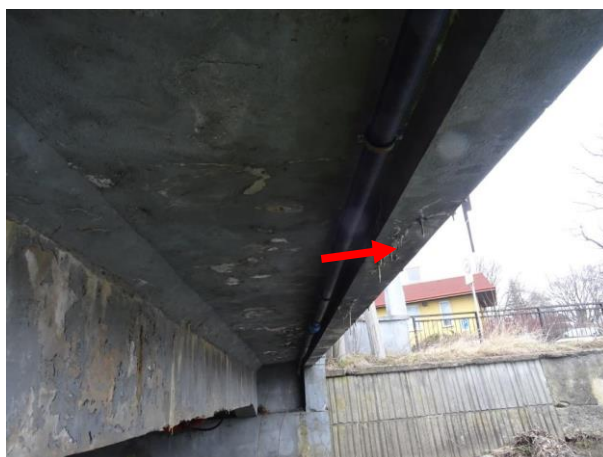
Pohled na konzolu ze strany výtoku. Viditelné inkrustace na zakončení konzoly, podélná trhлина v betonu.

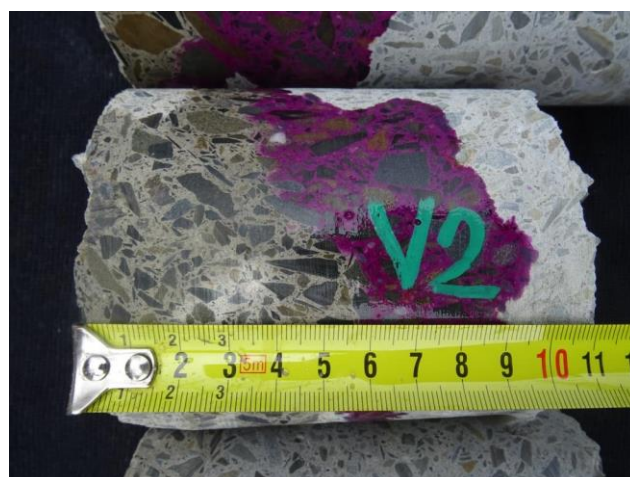
Karbonatce na vývrtu V2 byla naměřena 60 mm.

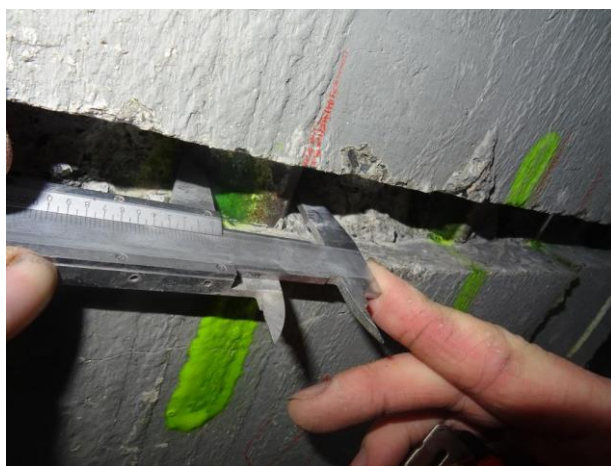
Pohled na výztuž. Byla detekována mírná povrchová koroze.

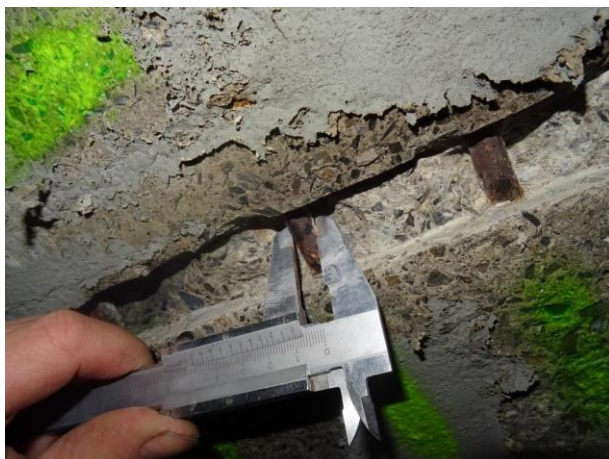
Sonda S2 - mírná povrchová až povrchová koroze bez úbytku na materiálu, krytí 10 mm.

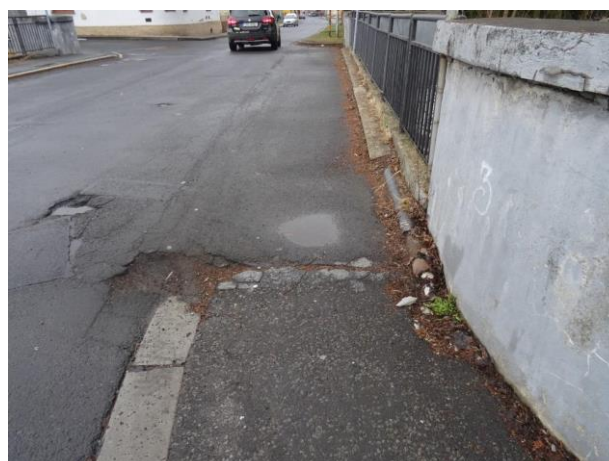
Pohled na pravou stranu (výtok). Viditelné defekty v asfaltovém krytu vozovky. Viditelná degradace betonové římsy

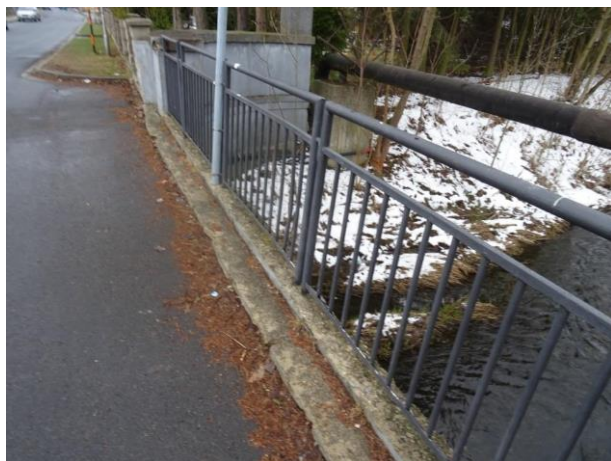
Pohled na ocelové zábradlí, degradace betonu římsy konzoly desky.

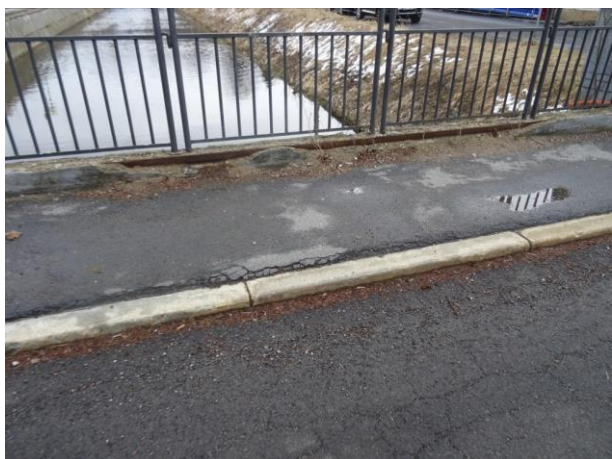
Nerovnost povrchu chodníku a vozovky, degradace betonu římsy konzoly desky NK.

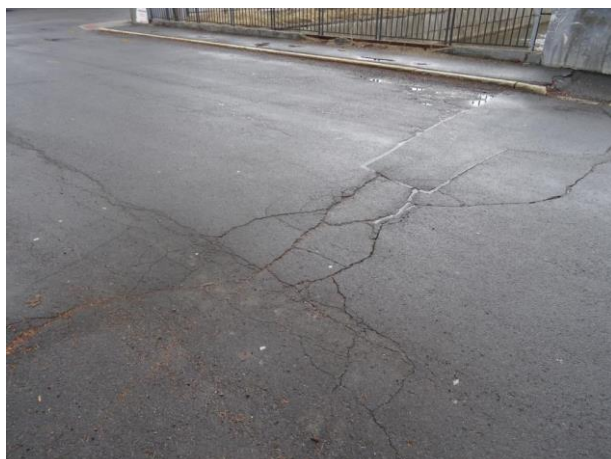
Pohled na deformaci krytu vozovky, pohled na levou stranu od OP2.

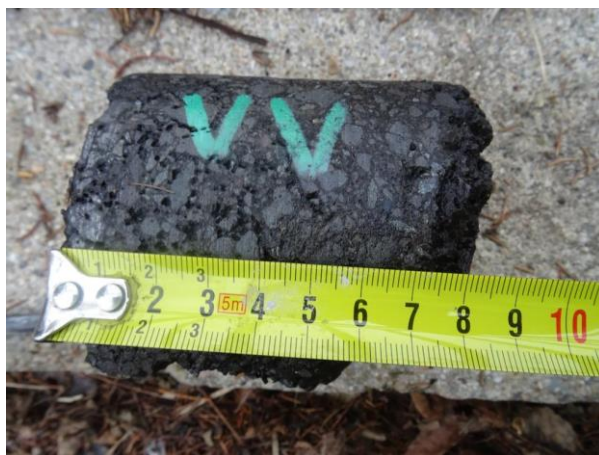
Pohled na asfaltovou vrstvu tl. 80 mm. Asfalt pórovitý, degradovaný.

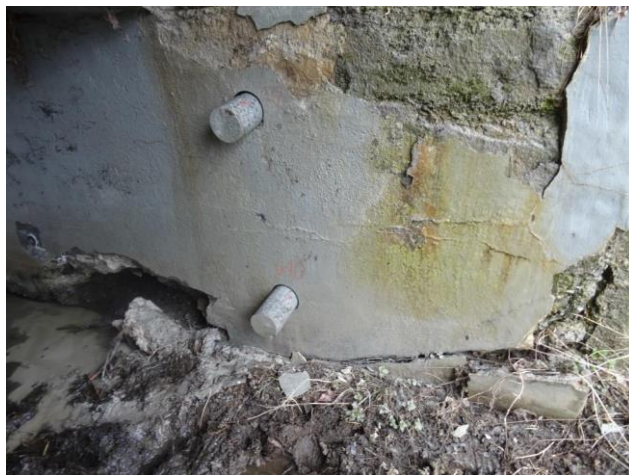
OP1 – levá strana, silná degradace povrchu betonu, viditelné podemletí dřívku opěry.

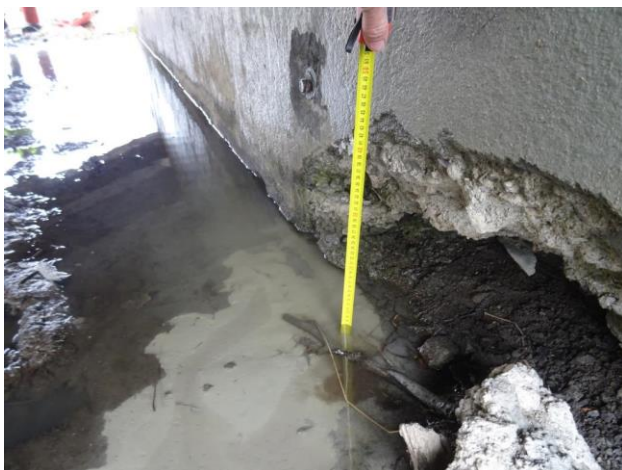
Detailní pohled na podemletí a rozpad betonu paty dříku opěry.

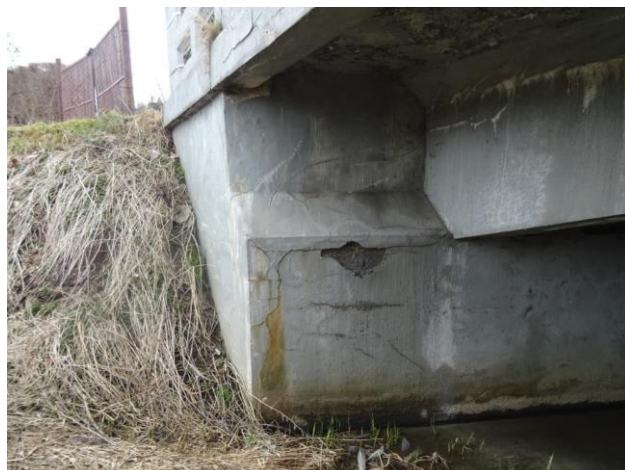
OP1 – pravá strana, silná degradace povrchu betonu. Viditelné zatékání přes opěry.

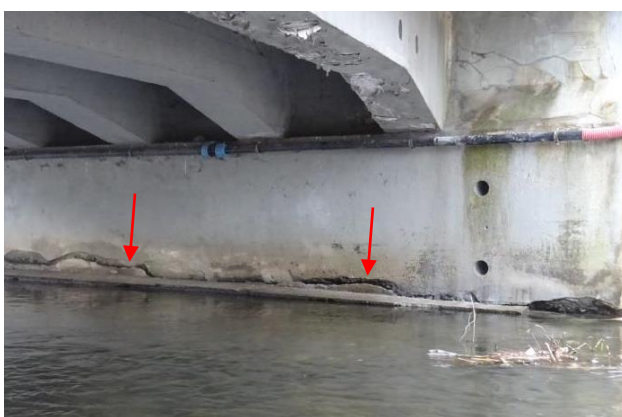
Pohled na OP2. Viditelný rozpad betonu paty dříku opěry.

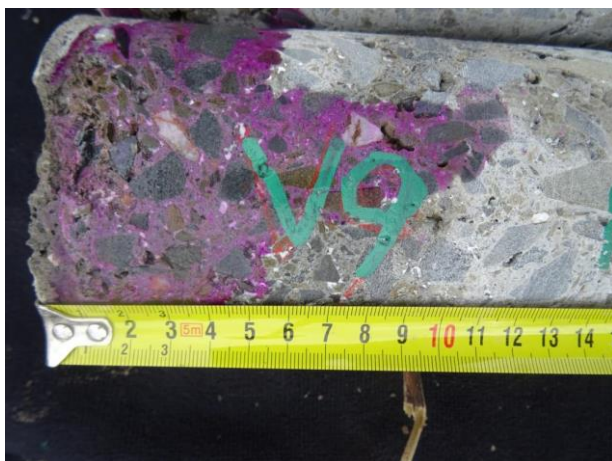
Vývrt V9 s částečně odpadlou omítkou, kde karbonatce betonu byla na betonu naměřena 10 mm. Vývrt V10, kde karbonatce omítky byla naměřena 5 mm. Omítka chrání beton.

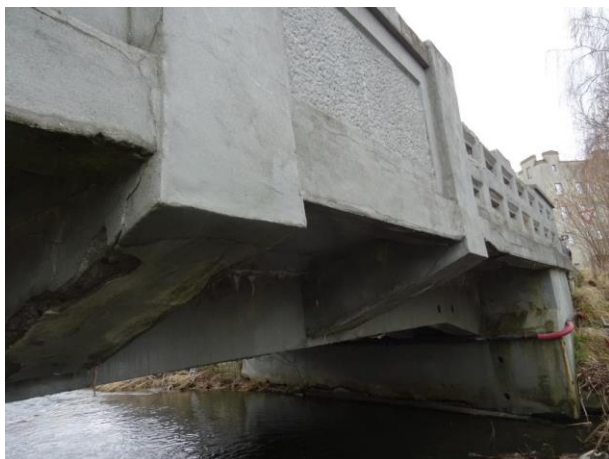
Pravá strana, pohled k OP2. Viditelné příčné trámy podepření vyložené desky. Velmi silná degradace betonu vzdušného líce NK.

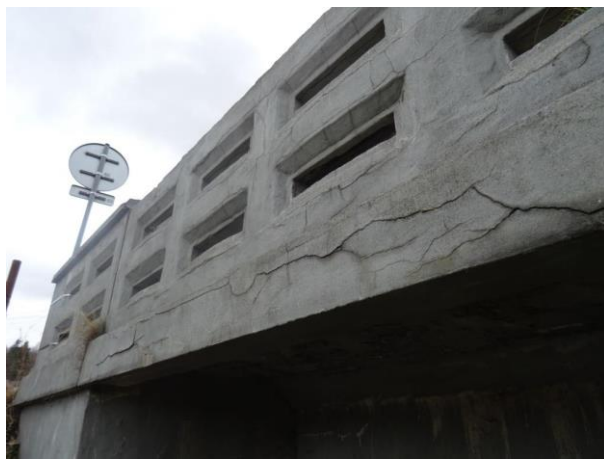
Levá strana, pohled k OP2. Železobetonová římsa navazující na železobetonové monolitické zábradlí. Mnohočetné trhliny v omítce, která již ztratila funkci.

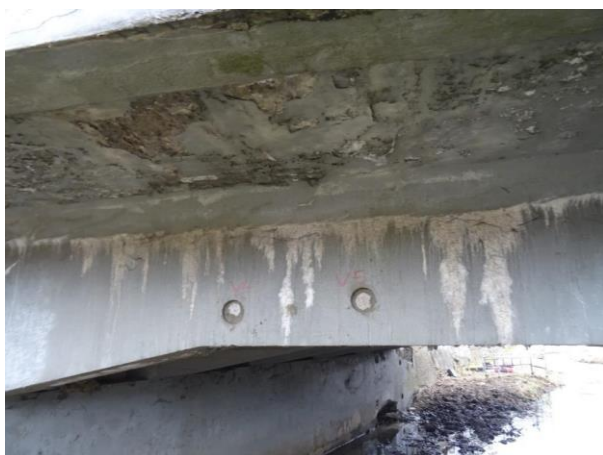
Pravá strana, pohled k OP1. Viditelné protečení NK. Výluhy z betonu na trámu a na spodním líci desky. Degradace betonu krycí vrstvy.

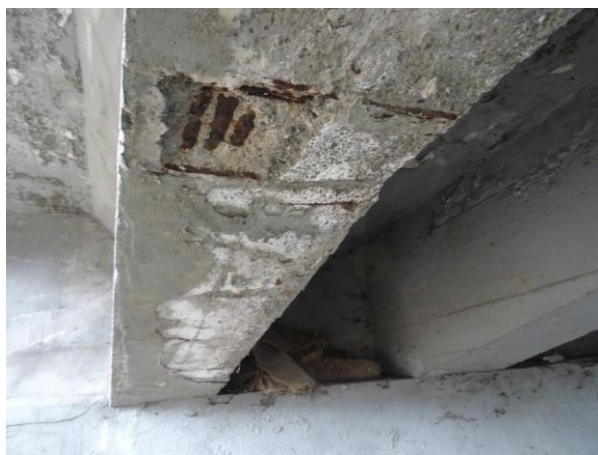
Pravá strana, trám T6, degradace krycí vrstvy, viditelná koroze hlavní výztuže trámu.

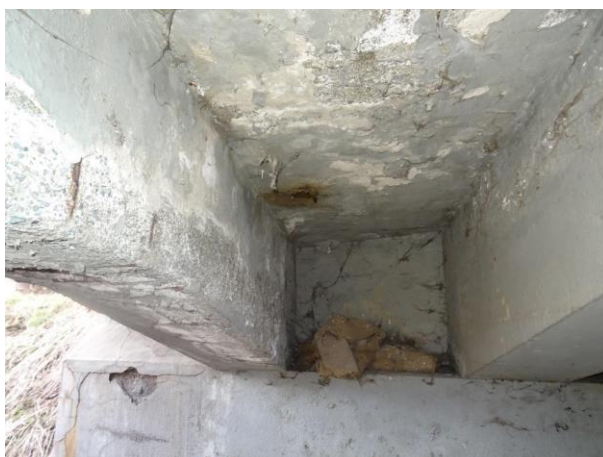
Pravá strana mezi T6 a T5. Viditelné protečení a degradace betonu desky mezi trámy.

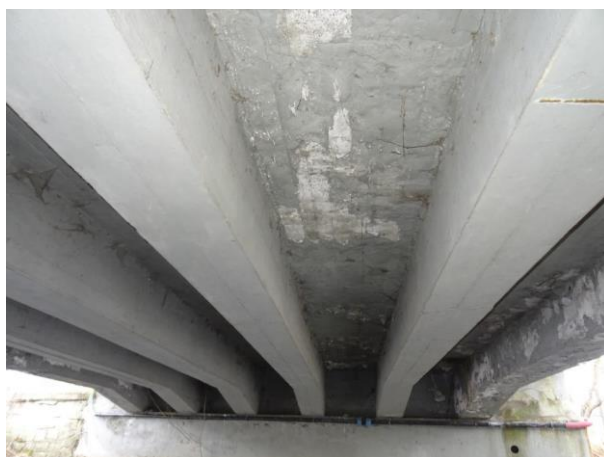
Protečení s výluhy na povrchu desky spodního líce jsou patrné i ve vnitřních polích.

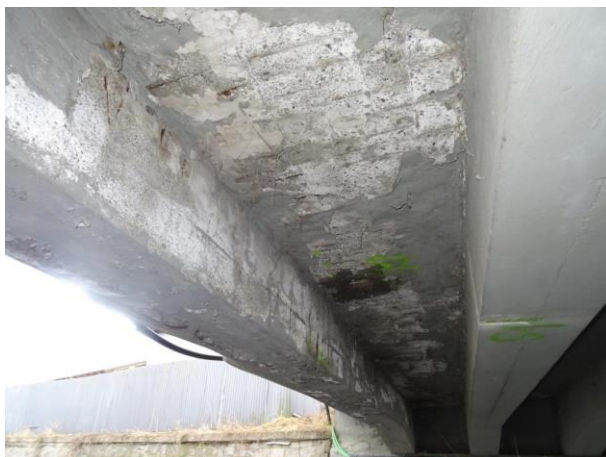
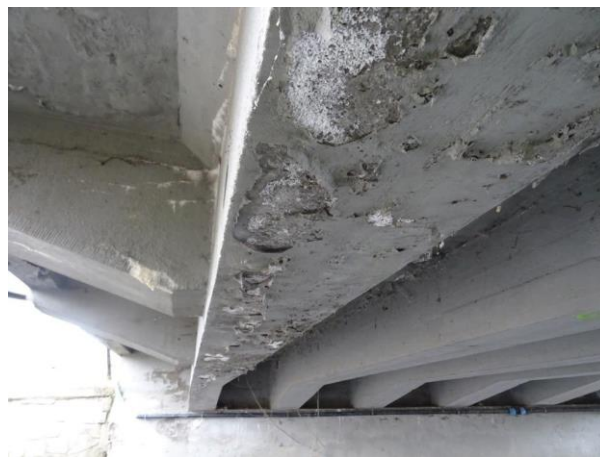
Levá strana, trám T, pohled k OP2. Protečení desky konstrukce, silná degradace krycí vrstvy betonu desky a spodního líce trámu.

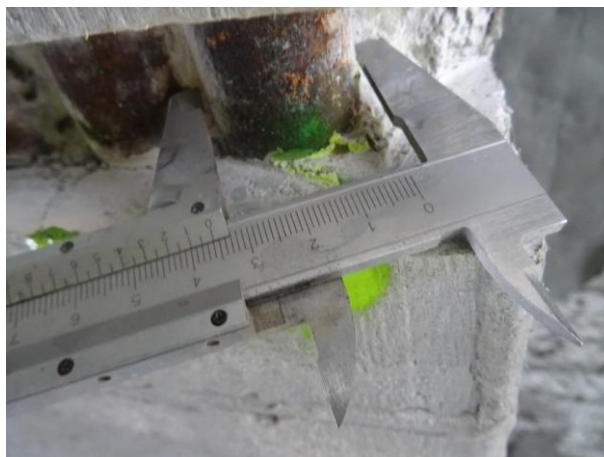
Pohled na výztuž. Byla detekována povrchová koroze bez úbytku na materiálu.

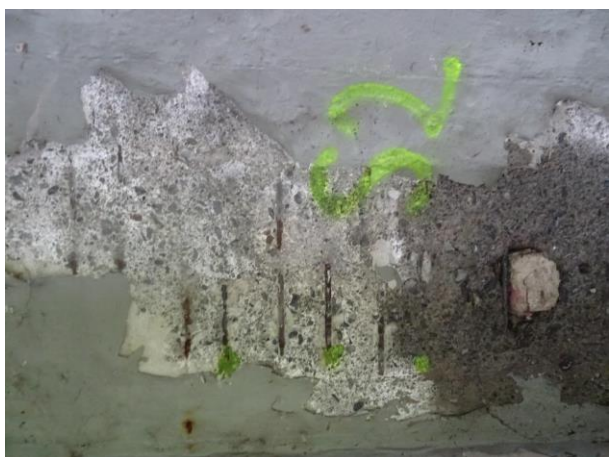
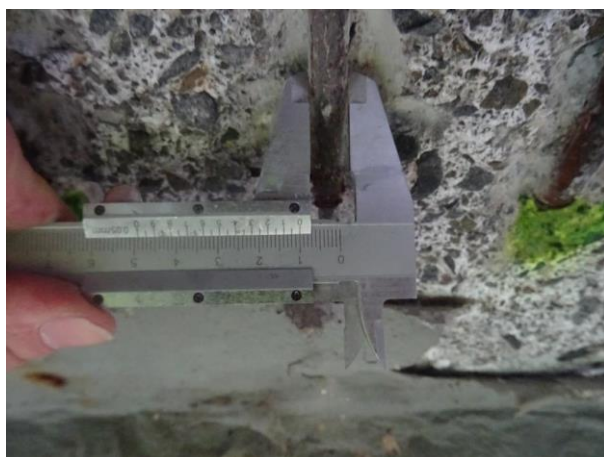
Pohled na sondu S2 do desky mezi trámy. Byla detekována hladká výztuž průměru 10 mm a 80 mm. Lokálně silná koroze s úbytkem do 10%.

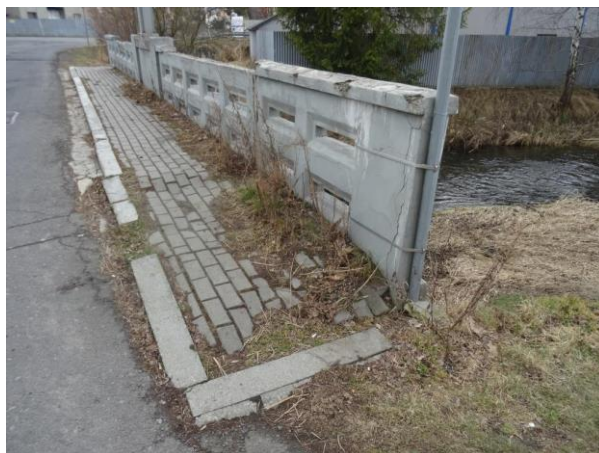
Pohled na pravou stranu. Deformace zámkové dlažby chodníku, silná degradace betonu zábradlí, prorůstání vegetace.

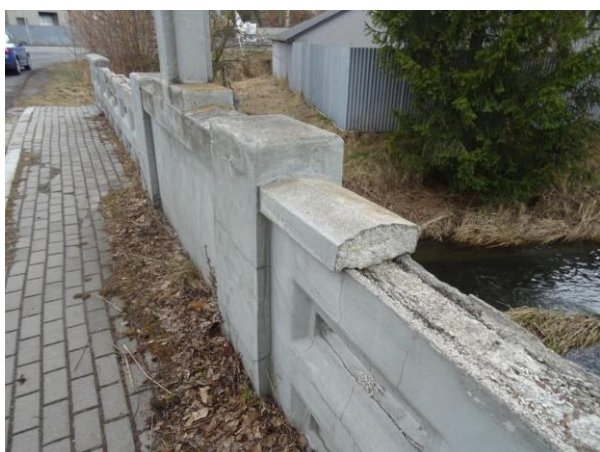
Chybí zákrytové desky zábradlí, hloubková degradace betonu, koroze výztuže zábradlí.

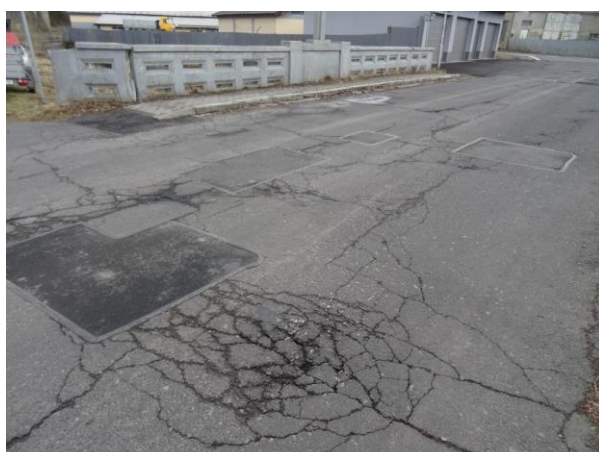
Deformace a konec životnosti asfaltového krytu vozovky.

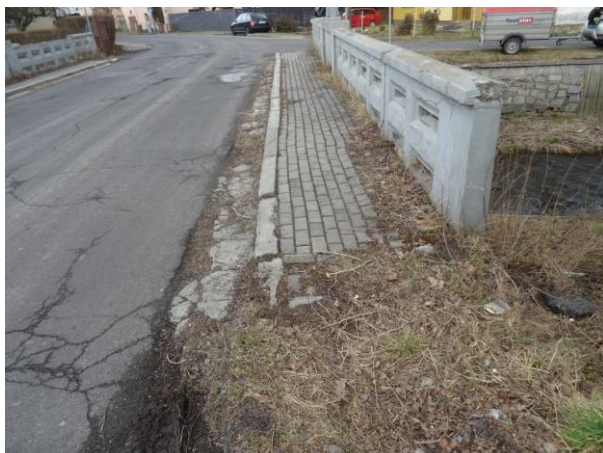
Pohled na levou stranu. Také deformace zámkové dlažby chodníku, velmi silná degradace betonu zábradlí, prorůstání vegetace.

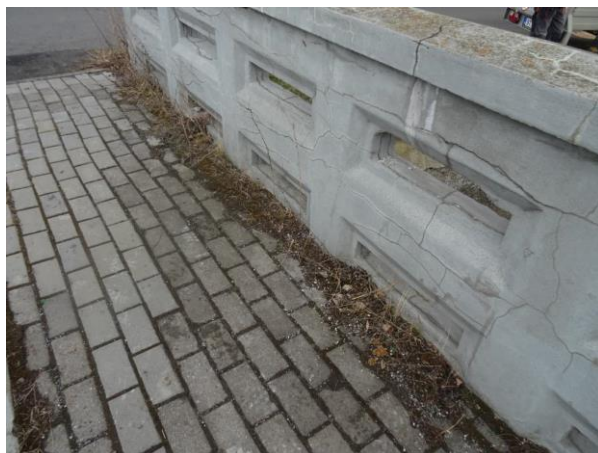
Detailní pohled. Viditelné trhliny v betonu zábradlí.
