Most 2601-5

Most přes Robečský potok v Zahradkách

HLAVNÍ PROHLÍDKA

Datum provedení prohlídky: 19.8.2022

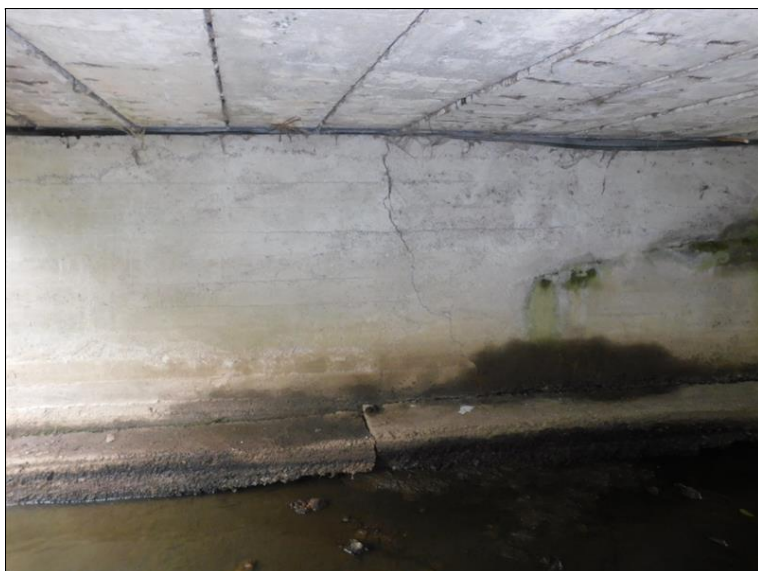
Šikmá trhlinka v dříku opěry OP2 může svědčit o poruše v založení mostní konstrukce.

Opěra 2 - Vpravo na opěru silně zatéká a prosakuje voda, povrch betonu degradován. Pravá polovina opěry porušena vodorovnou trhlinou cca 60 cm od horního líce úložného prahu, trhlinou silně zatéká. V blízkosti osy mostu suchá šikmá trhlinka rozšiřující se směrem vzhůru šířky až 5 - 10 mm. Pravé betonové křídlo mostu silně povrchově degradované. Navazující kamenné zdivo levého křídla je rozvolněné.

Svislá / šikmá trhlina v dříku opěry OP2.

Připravit celkovou rekonstrukci mostní konstrukce spojenou nejspíše s kompletní výměnou konstrukce za novou. Most rychle chátrá, přípravy rekonstrukce je nutné uspišit.

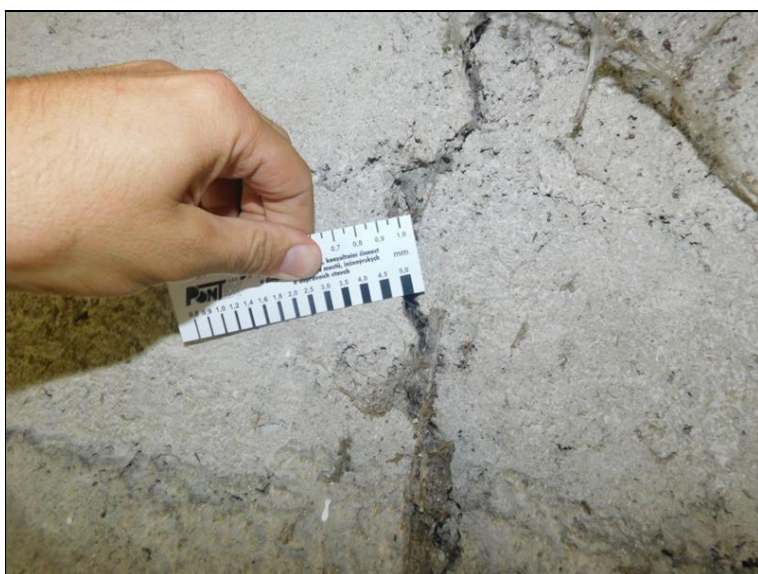
Svislá / šikmá trhlina v dříku opěry OP2, šířka trhliny 5,0 mm.

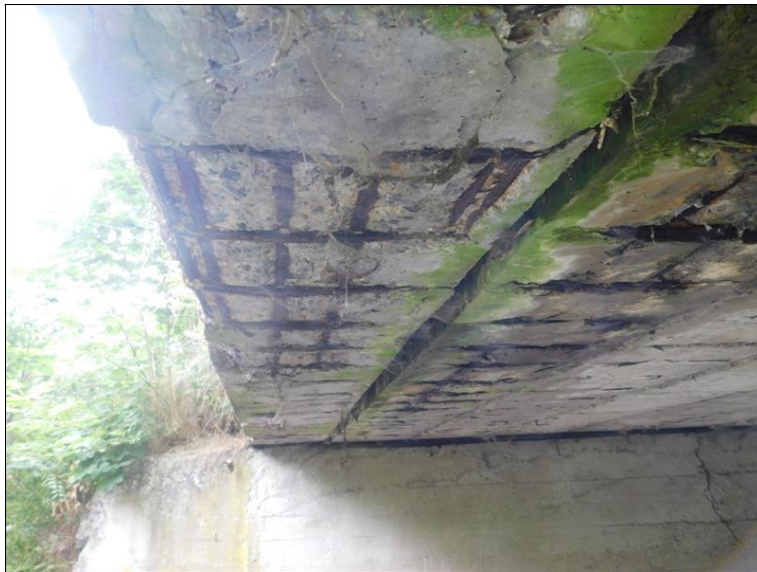
Na krajích nosné konstrukce silně zatéká, vpravo na tři krajní

nosníky, vlevo na dva. U nosníků postižených zatékání plošná degradace betonu s odpadlou krycí vrstvou. Odhalená korodující výztuž s oslabením podélné nosné výztuže odhadem až 15%, příčná betonářská výztuž oslabena ještě více - lokálně až 50 - 100%.

Plošná separace krycí vrstvy betonářské výztuže na spodním líci dvou krajních nosníků na levé straně - silná koroze betonářské výztuže.

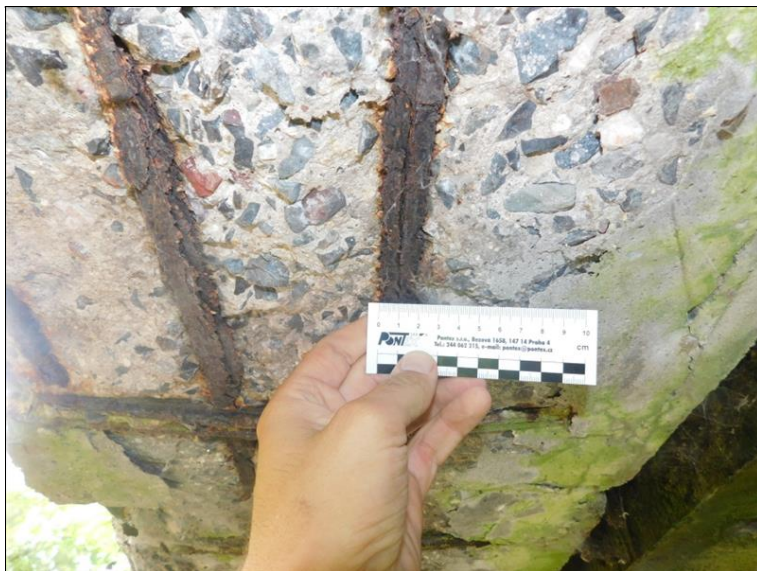
Detail degradace betonu a koroze betonářské výztuže.

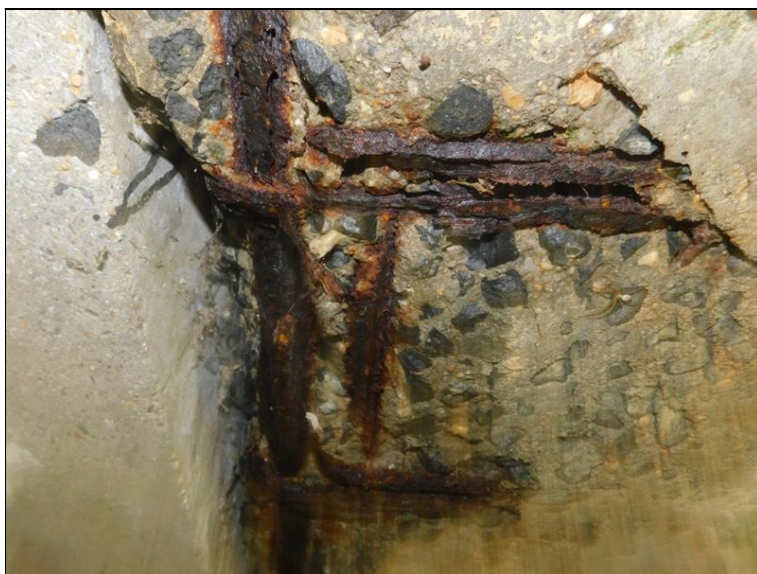
Detail degradace betonu a koroze betonářské výztuže.

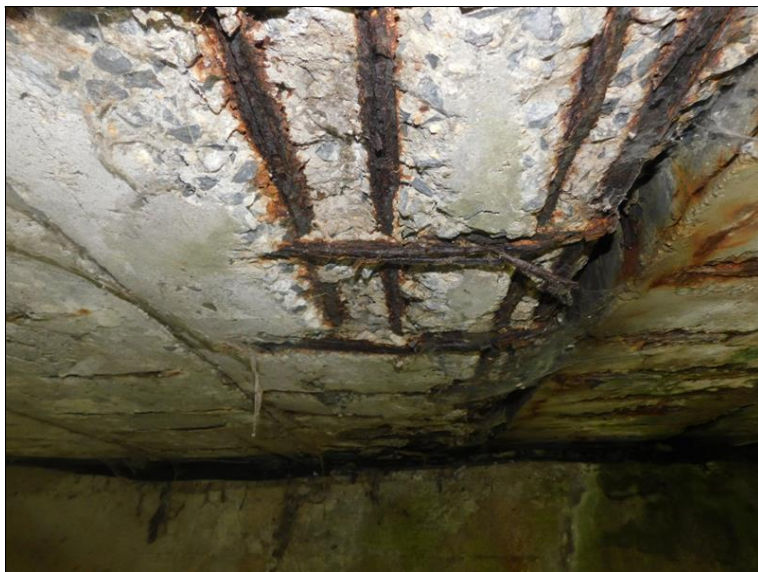
Detail degradace betonu a koroze betonářské výztuže.

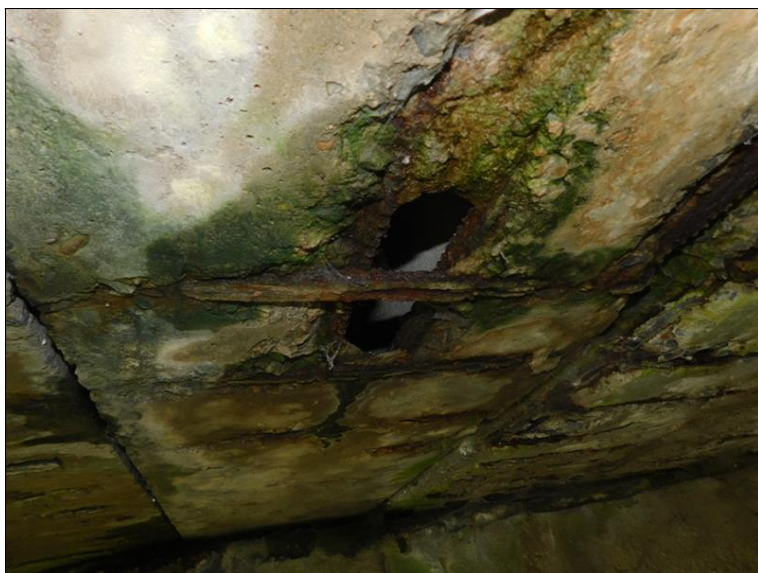
U druhého nosníku zprava zjištěn otvor do dutiny nosníku. Stav nosné konstrukce se nadále zhoršuje, korozní oslabení nosné betonářské výztuže se zvyšuje. Na koncích nosníků chybějící beton (patrně již z výroby), odhalená korodující výztuž bez většího oslabení.

Úplná degradace spodní desky nosníku - odhalená vnitřní dutina, silná koroze betonářské výztuže.

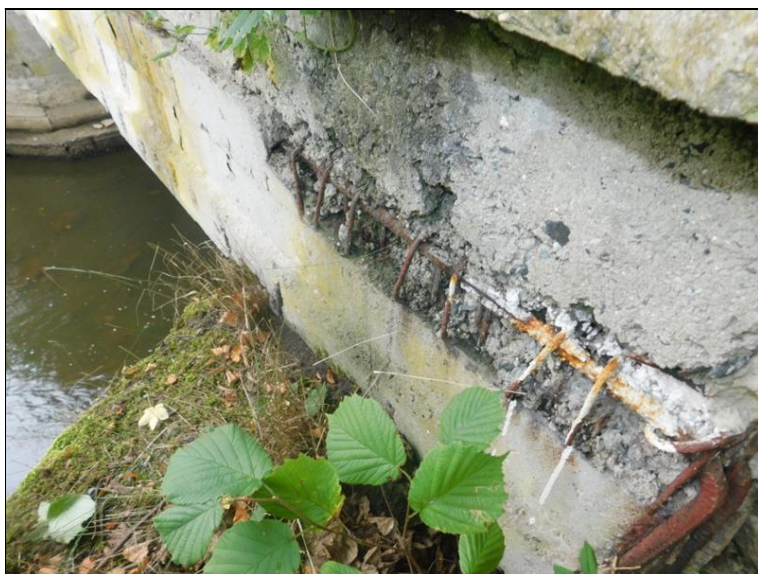
Na boku nosné konstrukce odhalena korodující svislá betonářská výztuž.

Nedostatečně zabetonovaná výztuž na levém boku nosné konstrukce nad opěrou OP1.

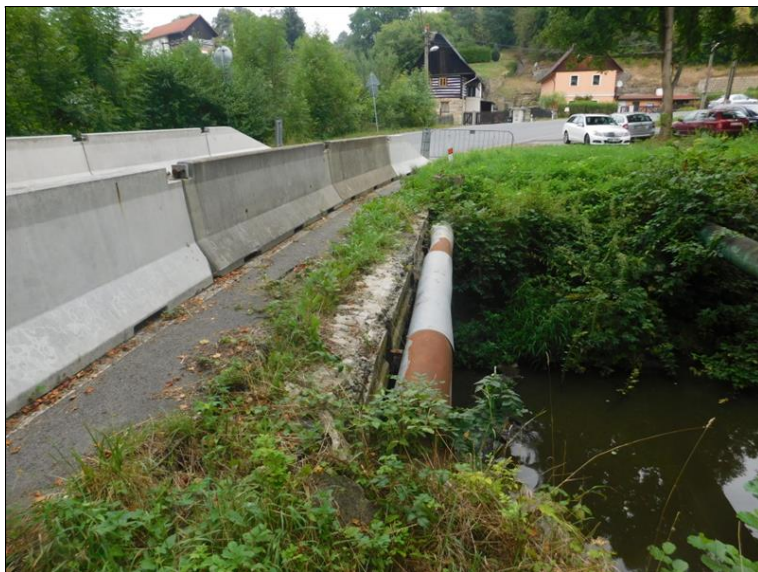
Na kraji vozovky v místě u původních říms uchyceno množství vegetace.

Zábradlí na mostě na pravé straně zcela chybí po demontáži říms, na levé straně je osazeno cca z poloviny délky. Záchytná funkce je tak omezená na levé straně a žádná na pravé straně.

Demontovaná římsa na pravé straně, uchycená vegetace.

Doplnit již částečně osazené zábrany proti vstupu pěším vně za osazená betonová svodidla do prostoru původních říms - na mostě po demontáži / pádu říms není žádný plnohodnotný zachytný systém bránící pádu pod most.

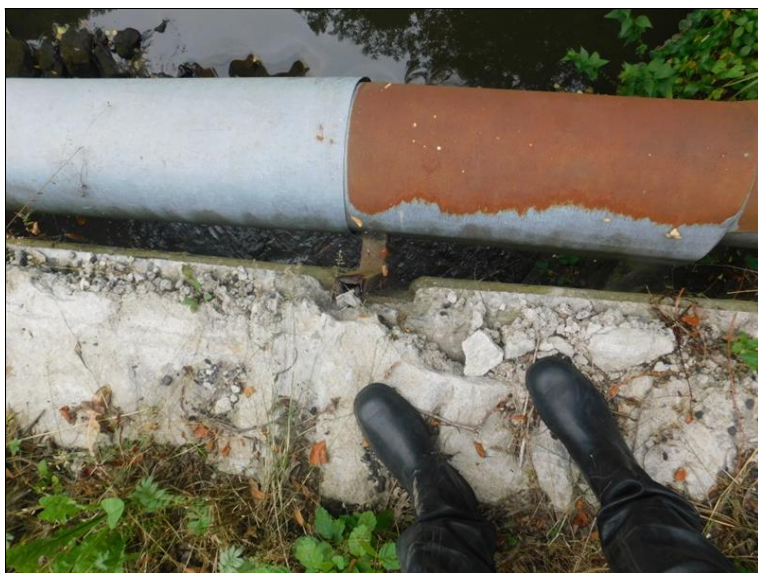
Horní líc nadbetonávky nad krajním nosníkem na pravé straně degraduje.

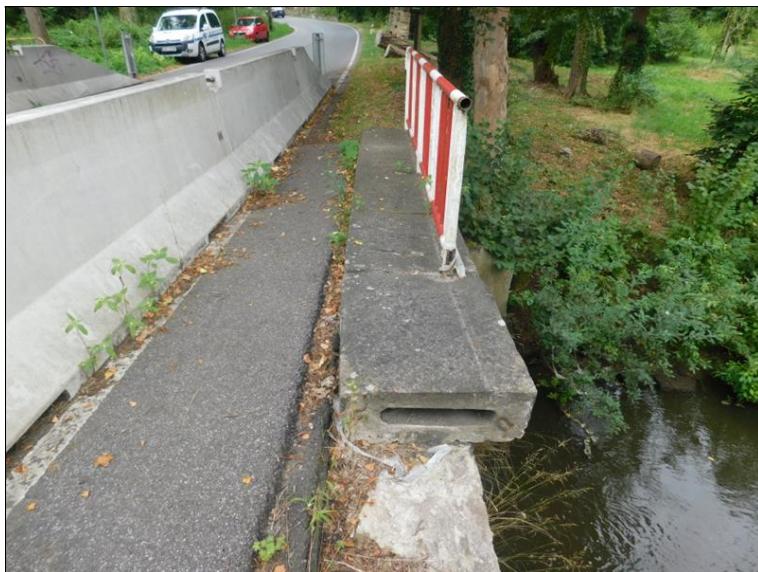
Ponechané římsové prefabrikáty na levé straně mostu jsou rozvolněné a mají jen omezenou stabilitu. Při vnějším nárazu dojde k jejich pádu pod most.

Zbytky římsy na levé straně mostu - část římsy spadla pod most.
