# **Most 2601-4**

Most přes Robečský potok v Zahradkách u České Lípy

## **HLAVNÍ PROHLÍDKA**

Datum provedení prohlídky: 2.8.2021

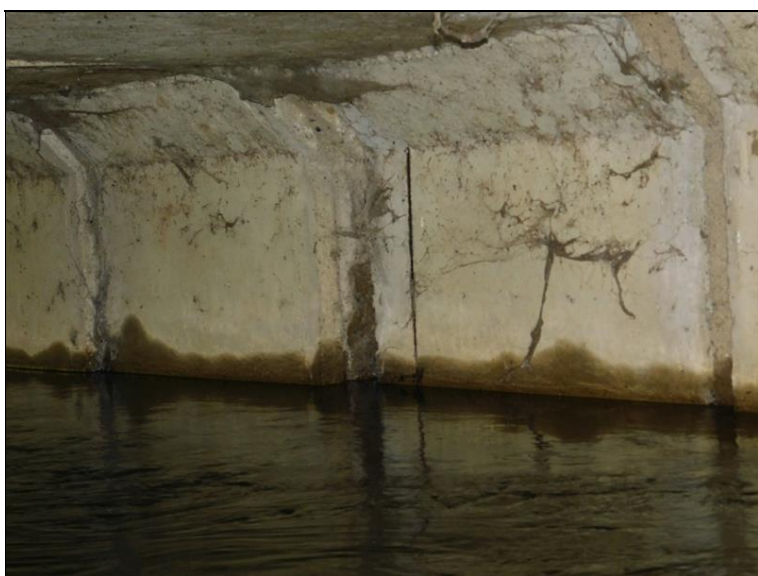
- [1.1] 1.1 Základy mostních podpěr a křídel Nebyly zjištěny závady vyplývající z poruchy založení.
- [1.2] 1.2 Mostní podpěry křídla a čelní zdi Na líci stojin rámu Beneš lokálně obnažená korodující svislá betonářská výztuž.
- Křídla mostu a parapetní zídka jsou provedeny z nekvalitního betonu, povrch betonu je velmi nerovný. Křídla jsou oddělena trhlinou od nosné konstrukce. V místě pracovních spár zatéká a dochází k hloubkové degradaci betonu.
- Zděné části křídel jsou vlhké, spáry jsou lokálně vydrolené a je v nich uchycena vegetace. Vpravo na opěře OP2 je křídlo tvořeno betonovými silničními panely, které jsou pokleslé a rozvolněné.

Líc stěny prefabrikátu u opěry OP2 - obnažená korodující výztuž.

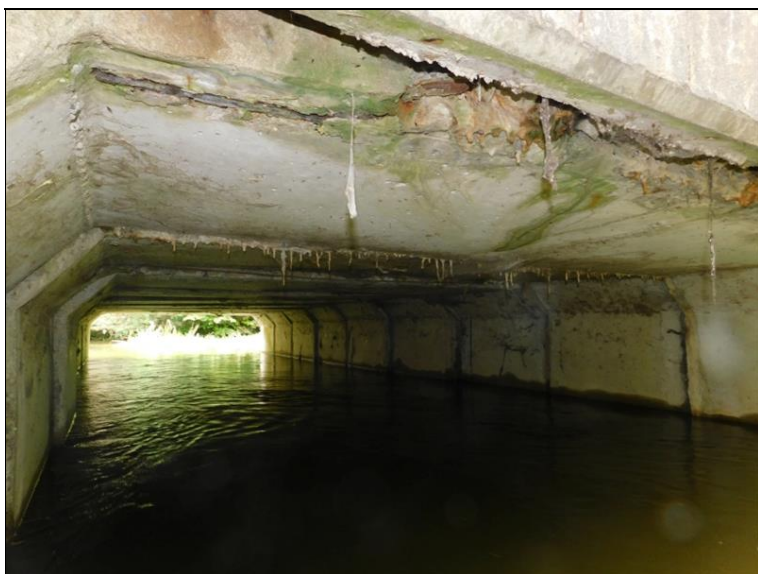
- [2.1] 2.1 Nosná konstrukce U nosné konstrukce zjištěny otevřené spáry mezi prefabrikáty šířek až 10 cm. Spárami mezi prefabrikáty místy prosakuje voda. Největší průsaky s výluhy s inkrustacemi zjištěny ve spáře mezi krajními dvěma prefabrikáty na pravé straně. Silné průsaky zjištěny rovněž na pravém boku nosné konstrukce ve spáře u římsy. V místech průsaků začínající povrchová degradace betonu.

Silné zatékání mezi římsou a krajním prefabrikátem na pravé straně.

Provést lokální opravu izolace na pravé straně mostu spojenou s výměnou římsy.

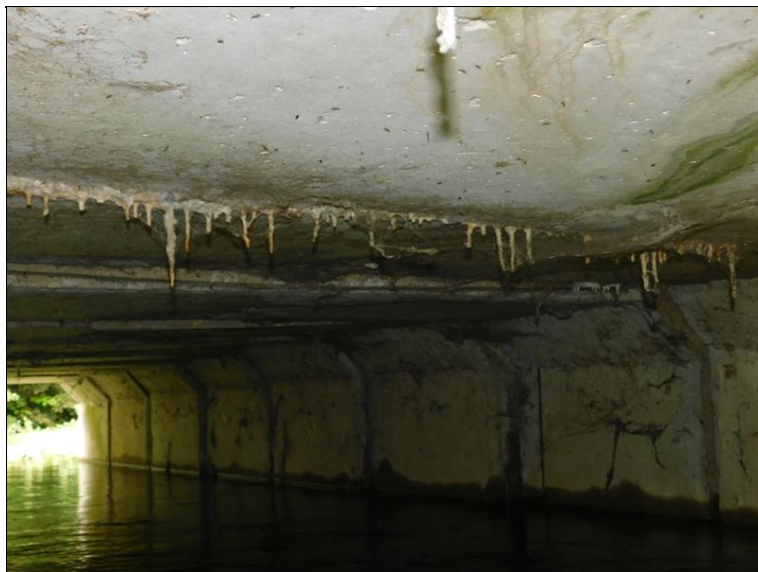
Silné průsaky s výluhy a inkrustacemi ve spáře mezi krajními dvěma prefabrikáty na pravé straně.

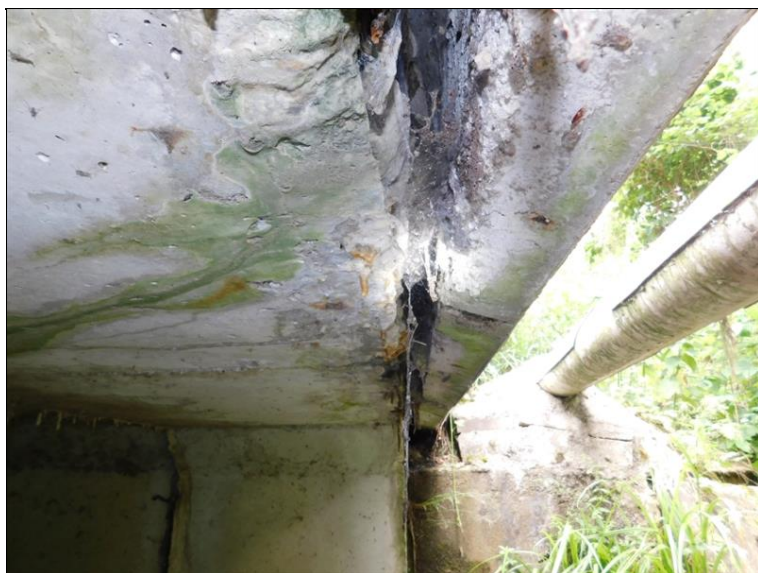
Detail spáry mezi krajním segmentem a římsou - silné průsaky.

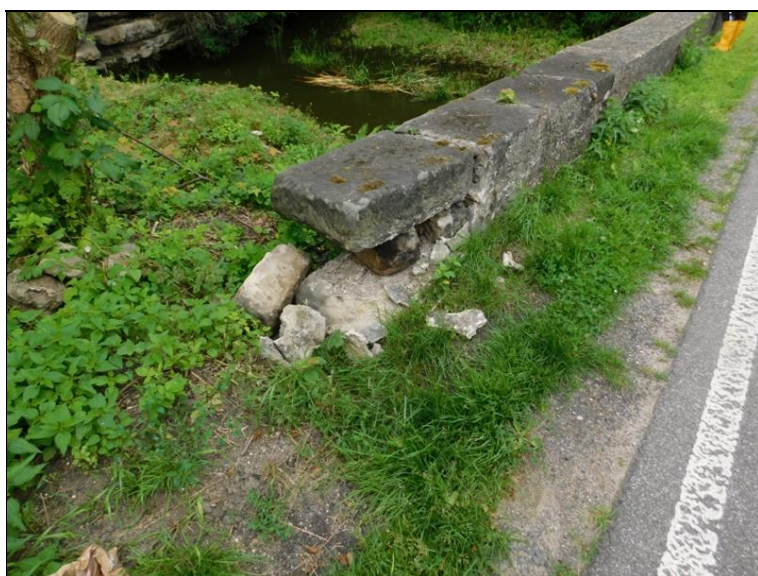
[4.1] 4.1 Svodidla/Zábradelní svodidla Parapetní zídka na levé straně před opěrou OP1 je poškozena nárazem vozidla, kameny jsou rozpadlé. Další náraz spojený s chybějící horní řadou kamenů byl zjištěn za opěrou OP5. Parapetní zídka je na části délky oddělena od křídla vodorovnou trhlinou v úrovni vozovky. Zdivo parapetní zídky je degradované, lokálně jsou spáry vydroleny až na hloubku 7 cm.

Poškozený / rozpadlý konec kamenné parapetní zídky.

[3] 4.1 Svodidla/Zábradelní svodidla Opravit kamennou parapetní zídku v místech poškození.

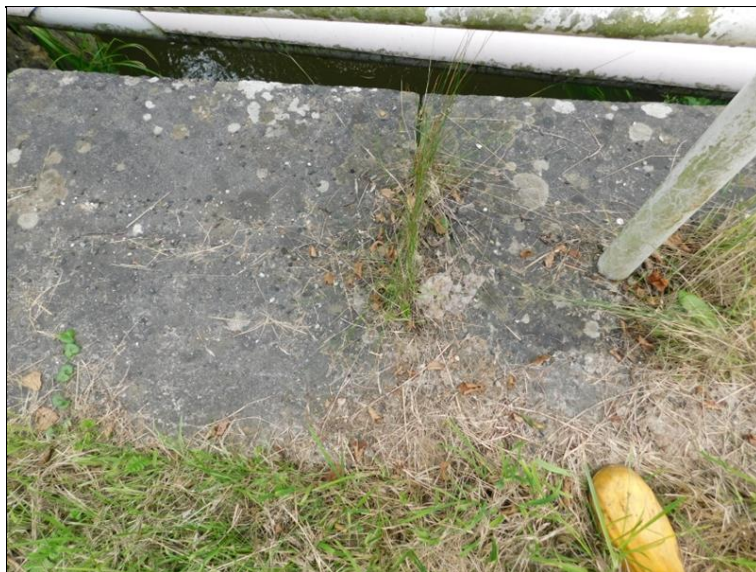
[3.2] 3.3.1 římsa Mezi římsovými prefabrikáty jsou otevřené spáry ve kterých je uchycena drobná vegetace, beton pravé římsy na křídlech je povrchově degradovaný na hloubku 10 až 20 mm.

V příčné spáře v římse je uchycená vegetace.

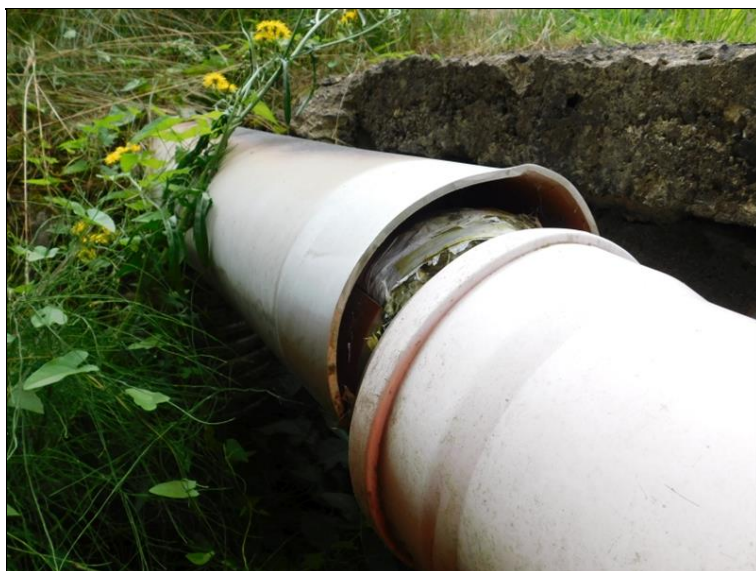
[4.3] 4.7 Cizí zařízení Plastová chránička inženýrské sítě na pravé straně je poškozena - rozpojena u opěry OP1 a proražena u opěry OP2. Ukončení a uchycení chráněčky je ve velmi špatném stavu.

Rozpojená plastová chránička na pravé straně mostu.

Vyzvat správce inženýrské sítě k opravě chráničky.

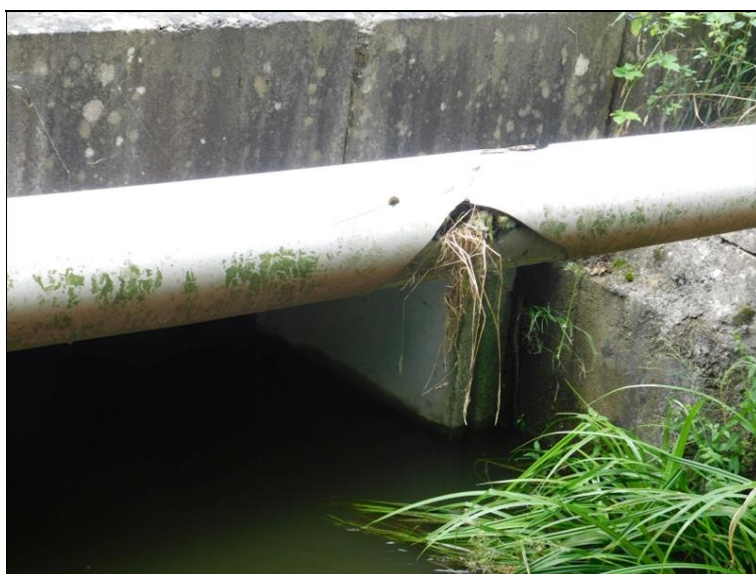
Poškozená plastová chránička na pravé straně.
