**DOM SMÚTKU
CINTORÍN RUSOVCE
KOVÁCSOVA ul., RUSOVCE**

STATICKÝ POSUDOK

INVESTOR	ZODPOVEDNÝ PROJEKTANT	HIP
MARIANUM Pohrebnictvo mesta Bratislav Šafárikova nám.3 Bratislava	ING.HUSKA JOZEF s.r.o. AUTORIZOVANÝ INŽINIER STATIKA POZEMNÝCH STAVIEB MAJERNÍKOVA 30, 84105 BRATISLAVA TEL.+421905417361

**Statický posudok.
Technická správa.**

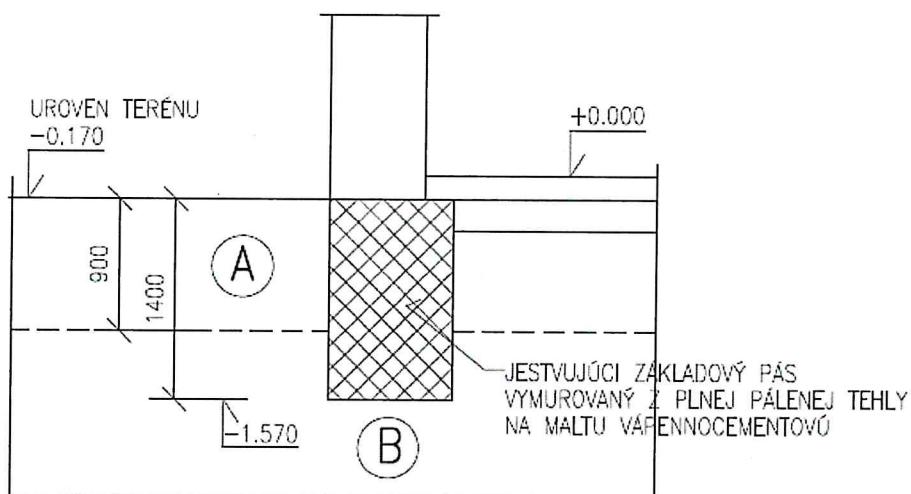
REZ ZÁKLADOVÝM PÁSOM
V NEPODPIVNIČENEJ Časti :

Je založený na základových pásoch, vymurovaných z plnej pálenej tehly na maltu vápennocementovú. Vykopaná sonda do podzákladia na severnom rohu objektu, /nepodpivničená časť/, preukázala nasledovné :

Základová škára sa nachádza 1,4m pod úrovňou upraveného terénu. Základová pôda v úrovni základovej škáry je „S4 piesok hlinitý SM, uľahlý, Rdt=225kPa. Únosnosť základovej pôdy je dostatočná na prenos zaťaženia od hornej stavby. Základová pôda je vlhká, hladina podzemnej vody v mieste prieskumnej sondy nebola preukázaná.

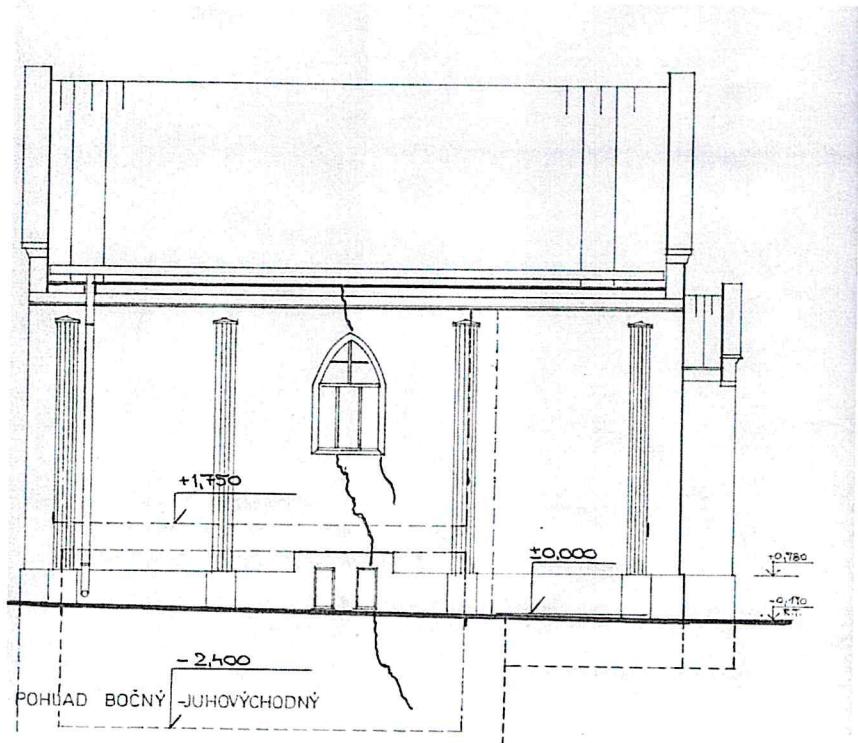
Objekt je priečne roztrhnutý na dve časti. Stropné klenby a obvodové pozdĺžne steny sú poškodené prasklinami, ktoré pokračujú až do stien pivnice. Do základov nepokračujú.

Objekt je priečne roztrhnutý na dve časti:

Priečne roztrhnutie objektu je spôsobené podmáčaním podzákladia, rôznou únosnosťou základovej pôdy v úrovni základovej škáry v podpivničenej a nepodpivničenej časti, a absentujúcim stužujúcim prvkom v murovaných stenách v úrovni stropov.

Sanácia bude spočívať vo vybudovaní stužujúceho venca v úrovni päty tehelnej klenby nad prízemím. Murivo tehelnej klenby je potrebné z hornej strany očistiť drôtenou kefou. Vypadané maltové pojivo vyšpárovať. Na tehelnú klenbu nabetonovať železobetónovú škrupinu, vyarmovanú sietami Kari, spriahnutú do nových stužujúcich monolitických vencov.

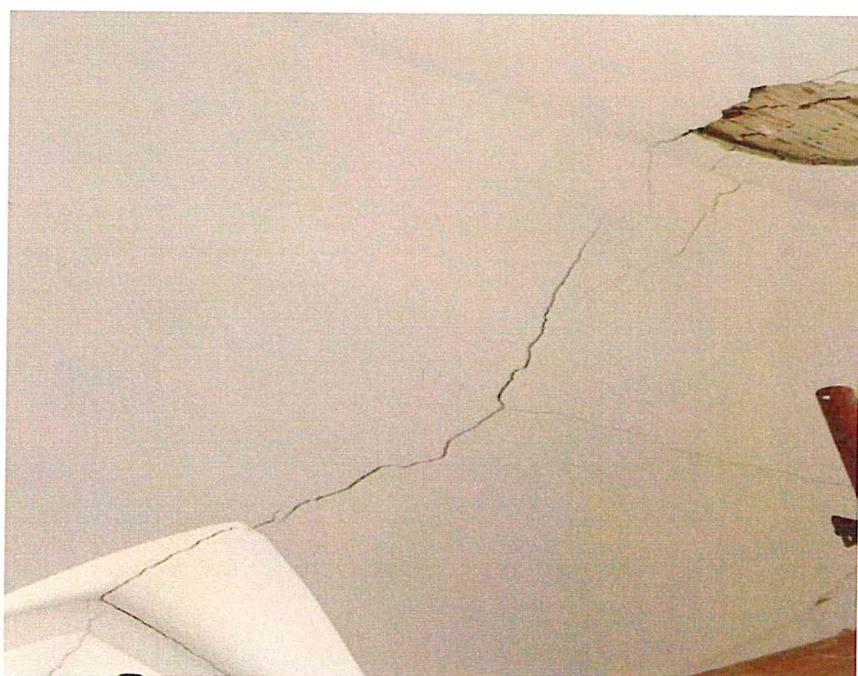
Praskliny v klenbe nad prízemím sú široké až 30mm.
Tehelná klenba nad prízemím :

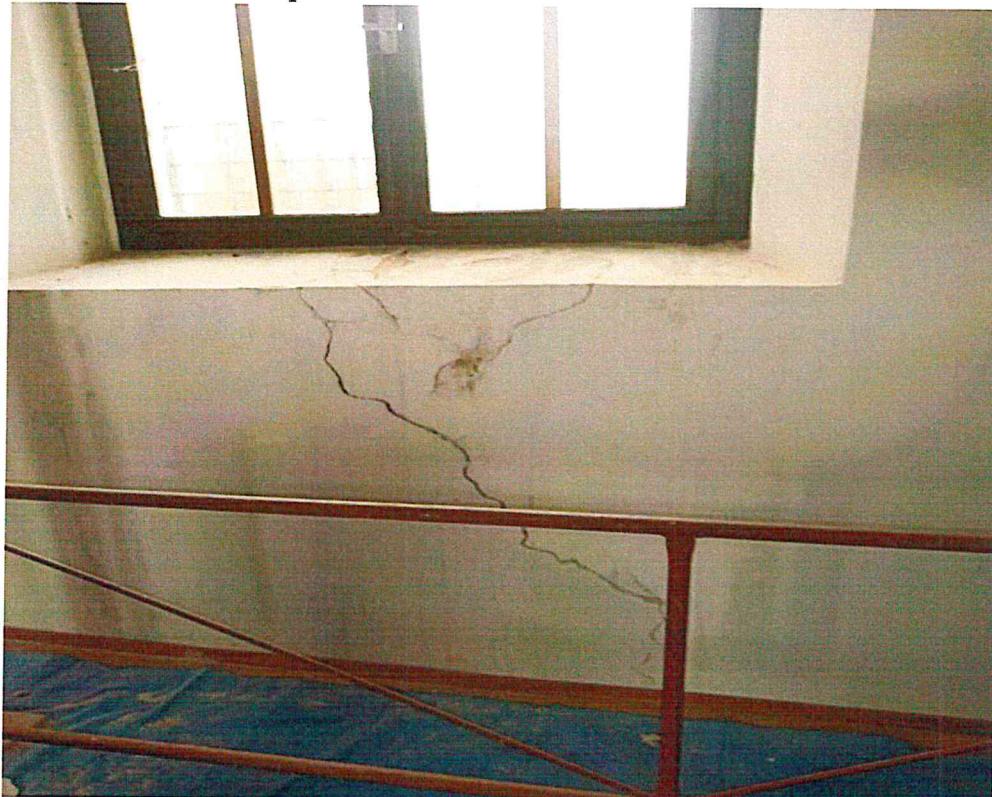
Praskliny v obvodových stenách prízemia sú široké do 10mm.
Obvodová stena prízemia :

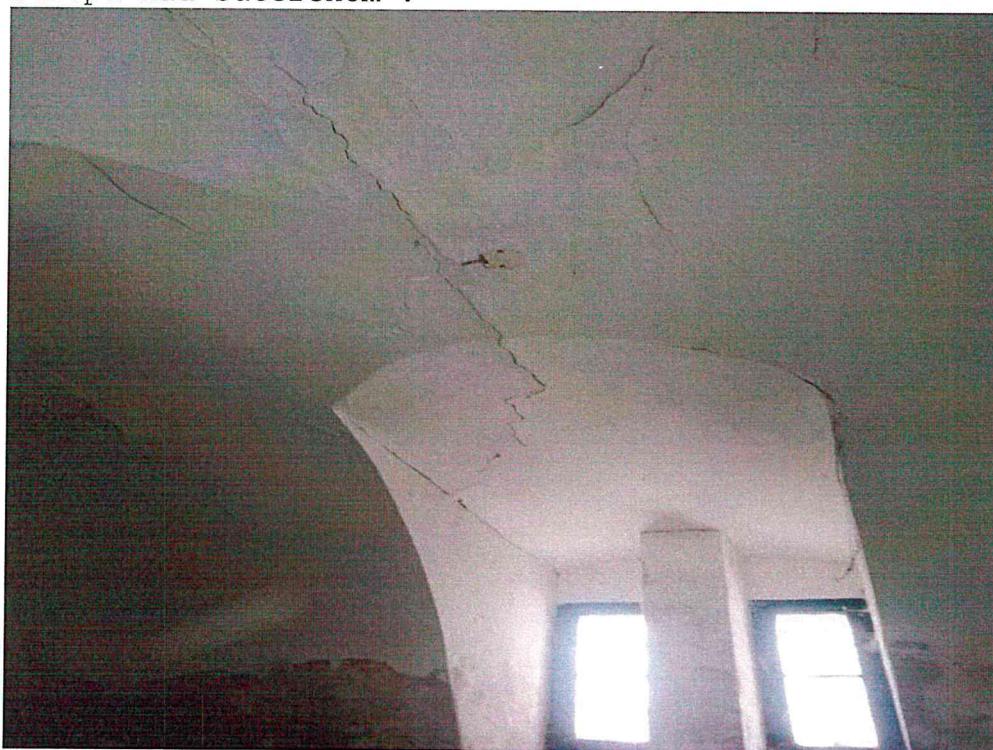
Praskliny v obvodových stenách suterénu sú široké do 5mm. Klenba stropu nad suterénom :

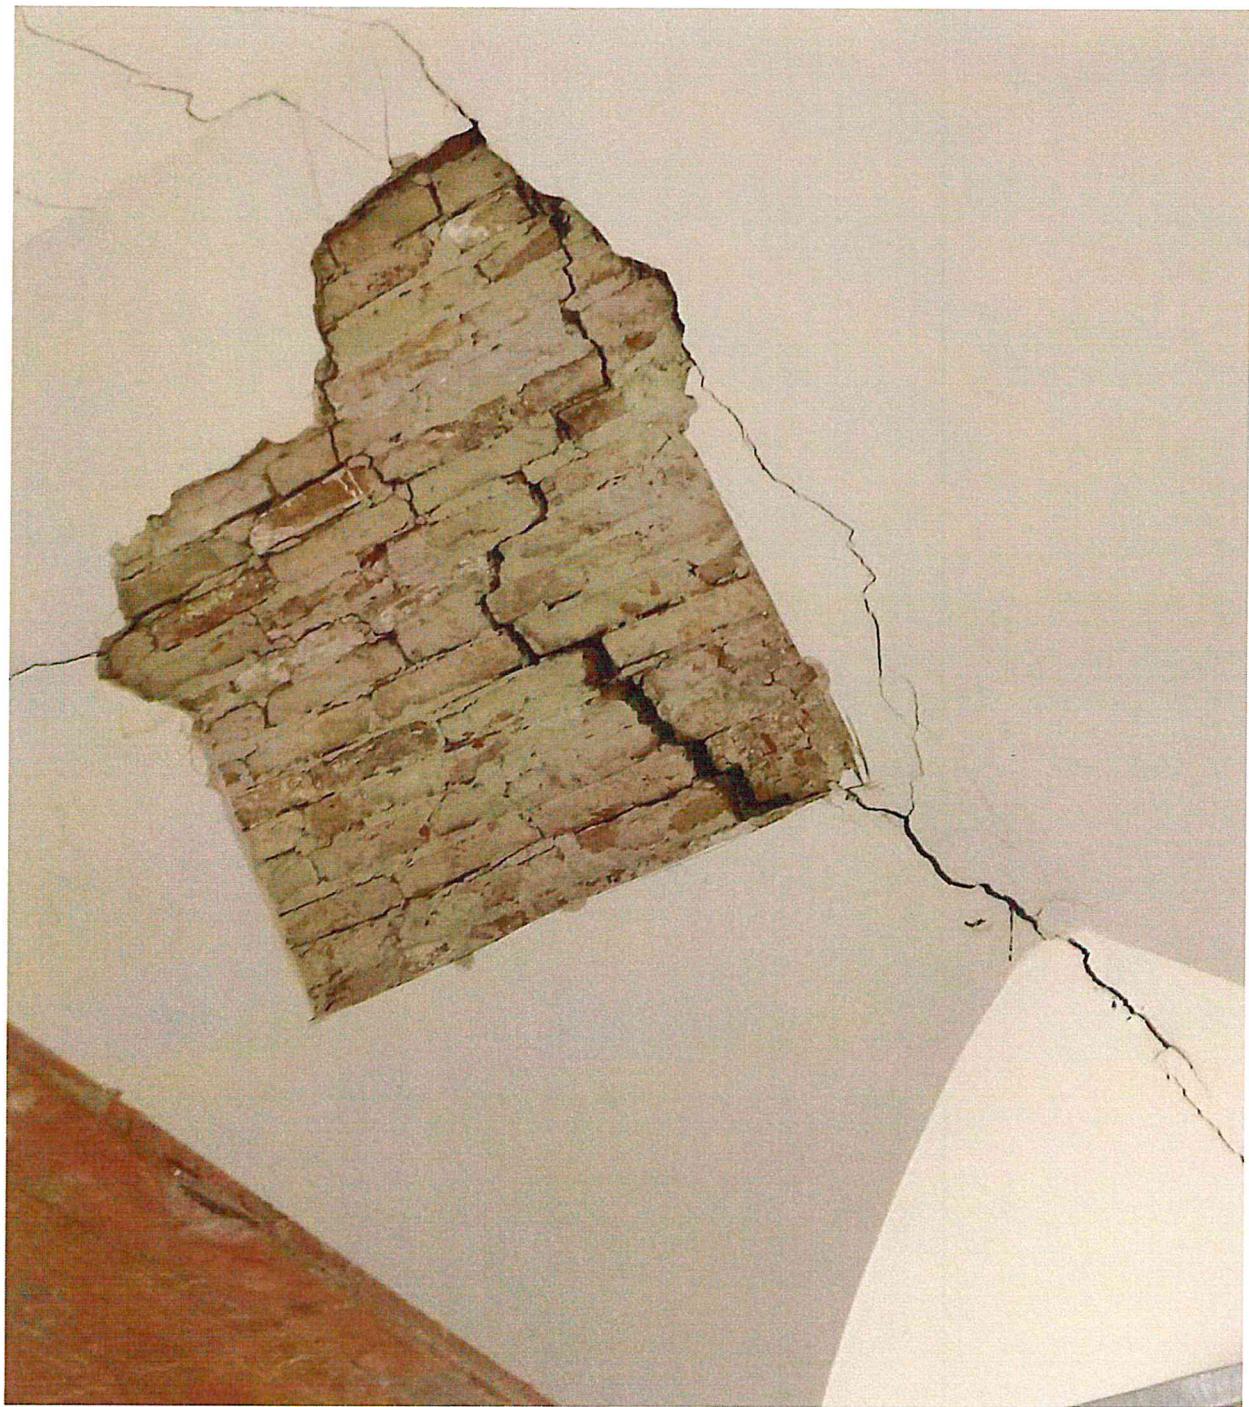
Tehelné murivo klenby nad prízemím v strednej časti objektu sa rozpadáva na jednotlivé tehly. Pôvodné pojivo - malta - je rozdrobená a nefunkčná :

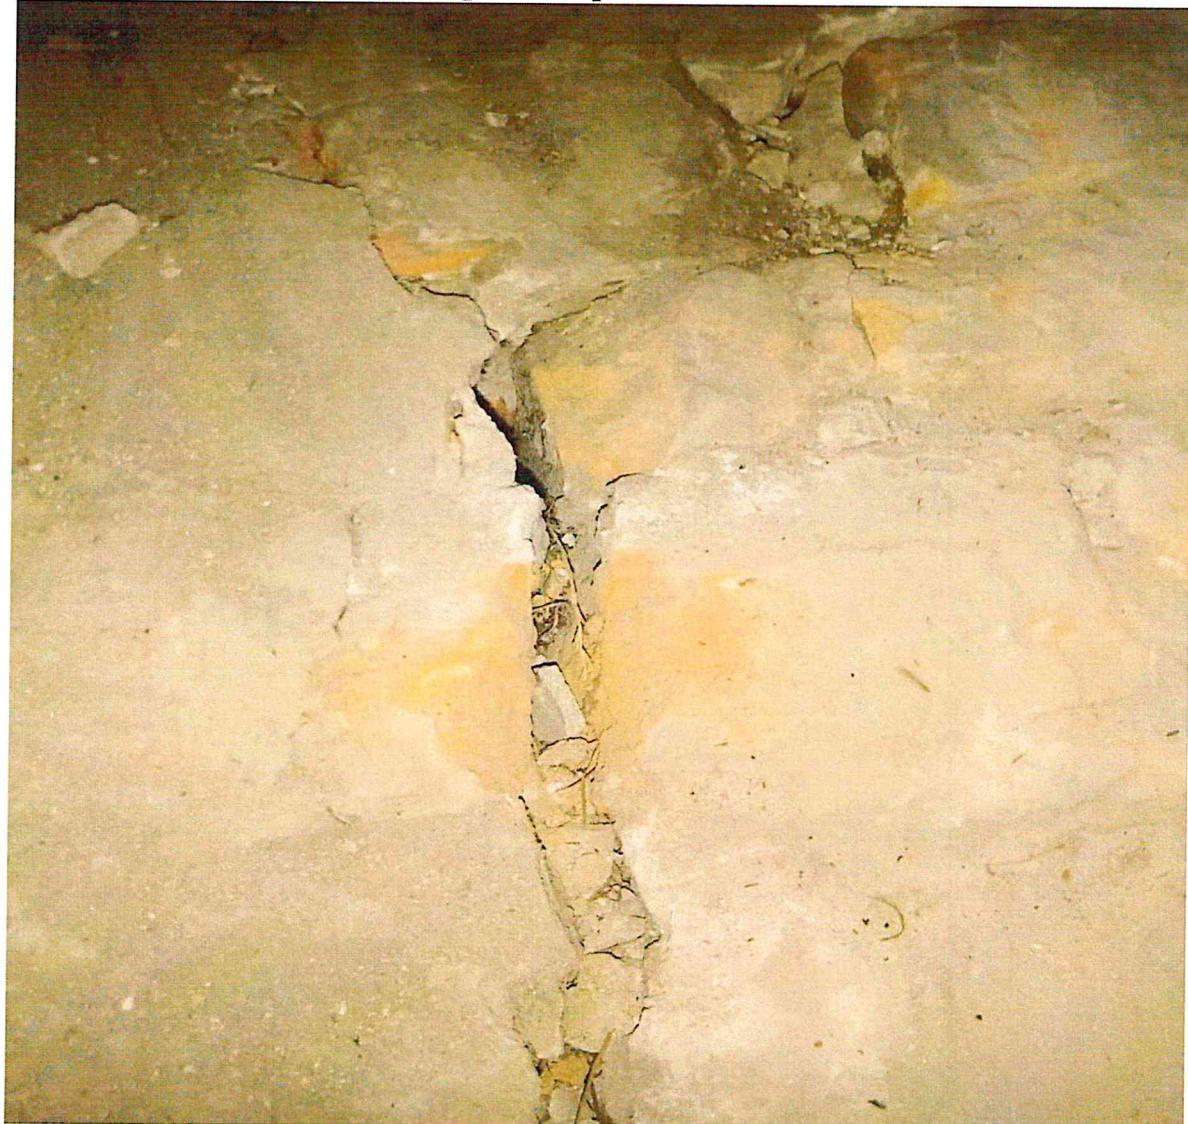
Deformácie podzákladia spôsobily roztvorenie klenbového muriva stropnej klenby po celom jej priereze. Hrúbka muriva klenby je 15cm.

Prasklina z hornej strany klenby :

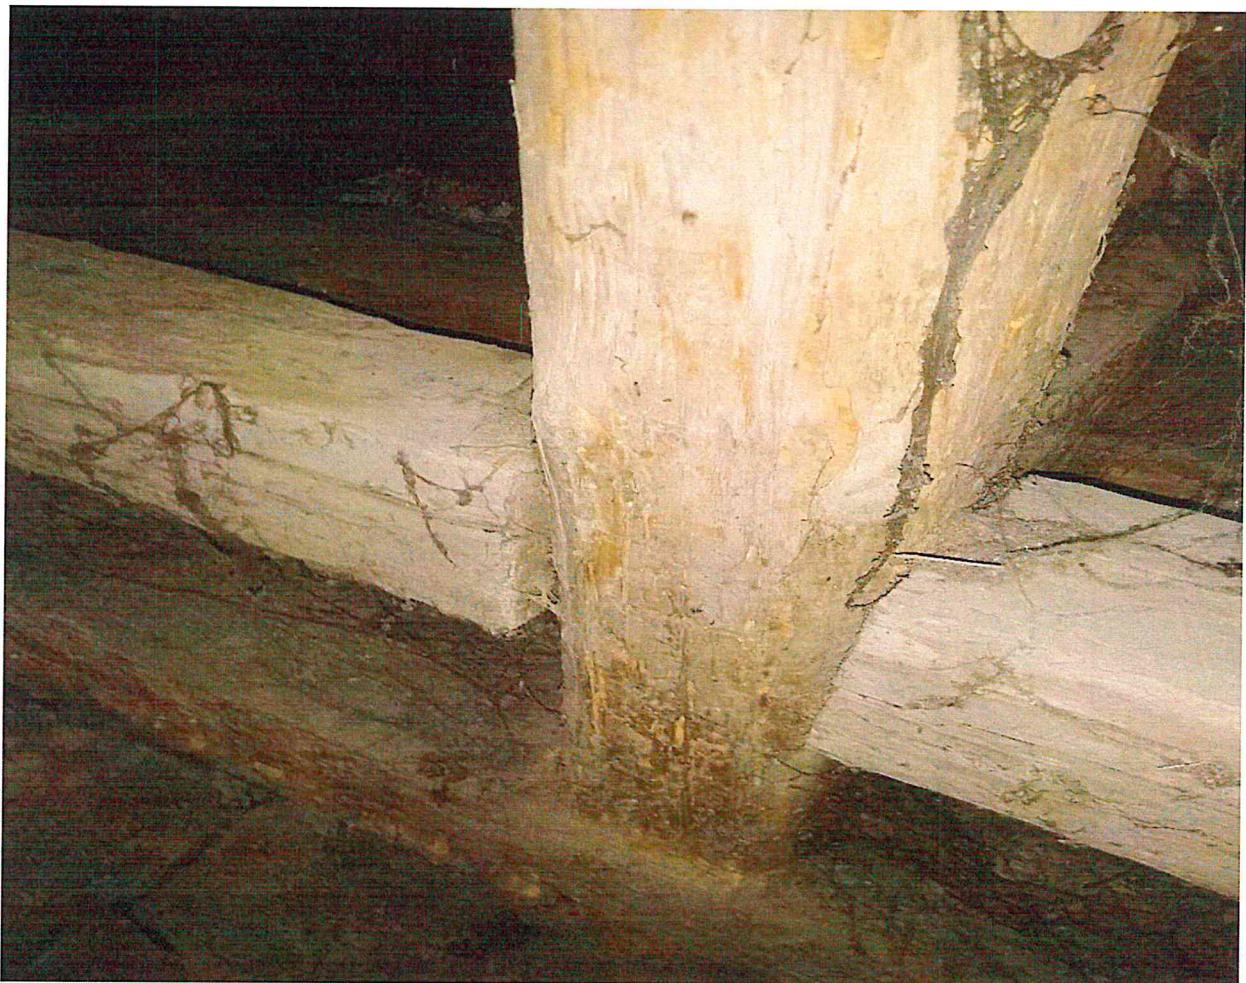
Drevená konštrukcia krovu je na niekoľkých miestach poškodená hnilobou. Väzné trámy sú vo svojich záhlaviach spráchnivené. Na jednom mieste je väzný trám dokonca prerušený - je odhnitý jeho koniec v dĺžke cca 75cm, a neplní svoju funkciu tiahla v nosnej drevenej stolici krovu, čo spôsobuje vodorovnú reakciu na obvodovú stenu.

Drevená konštrukcia krovu je na niekoľkých miestach spráchnivená a poškodená hnilobou :

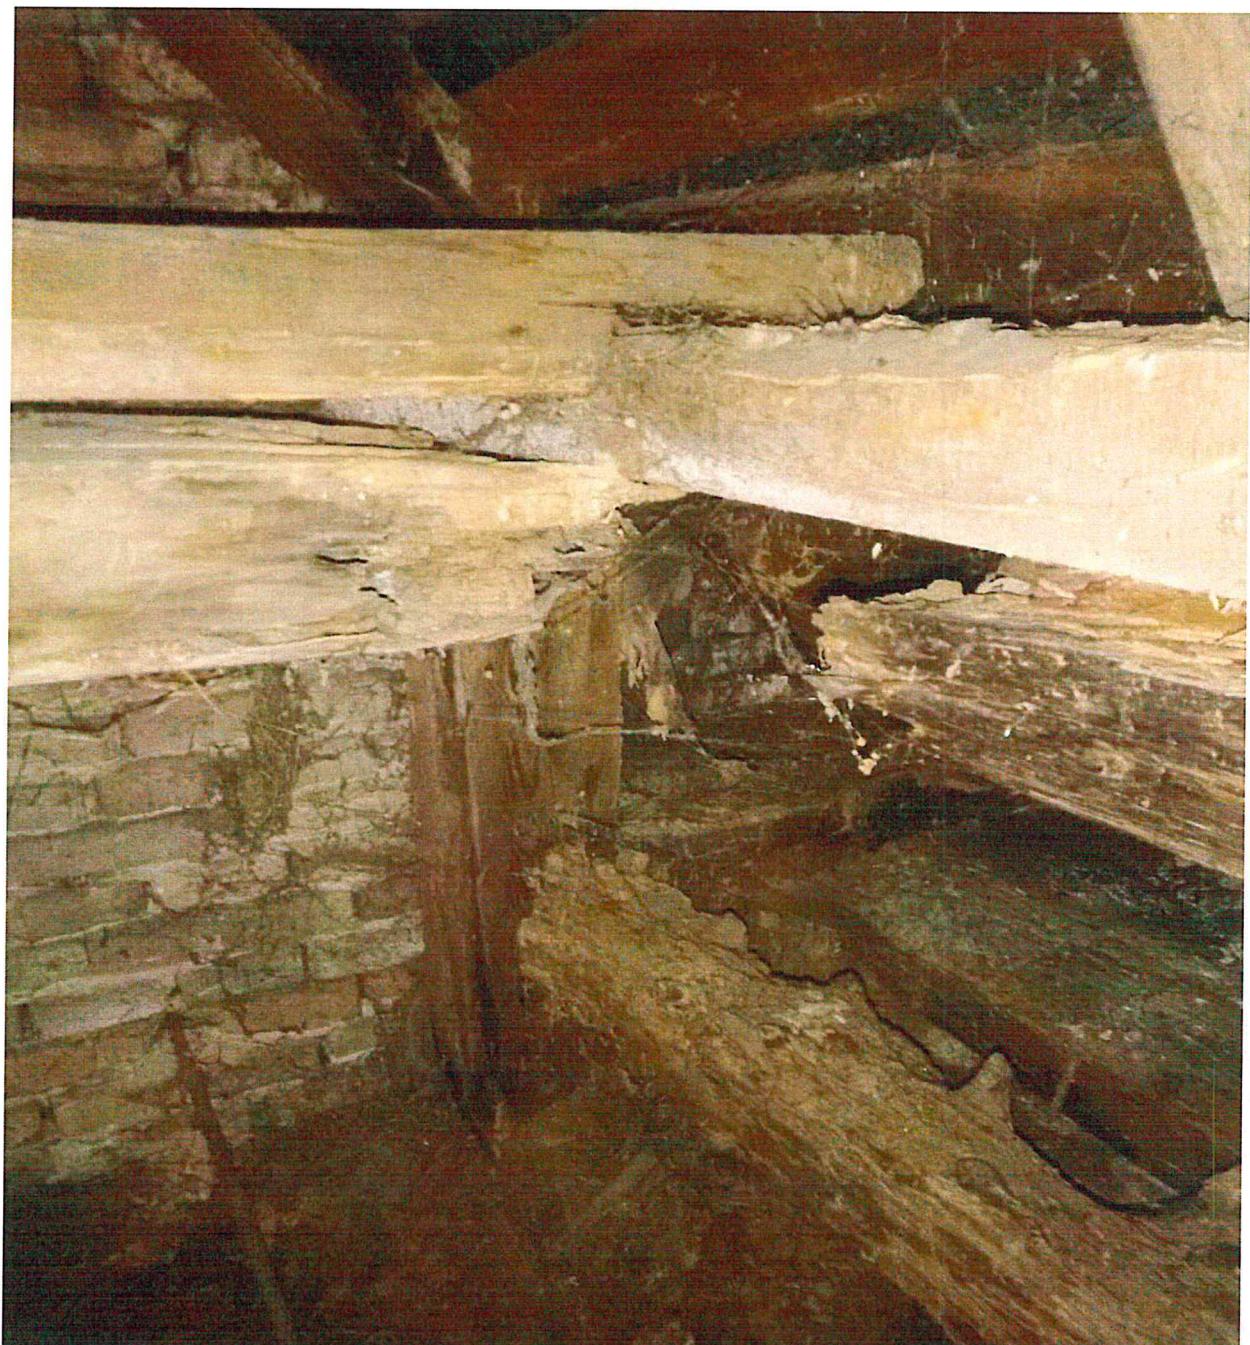
Odhnity väzný trám, spráchnivená pomúrnica :

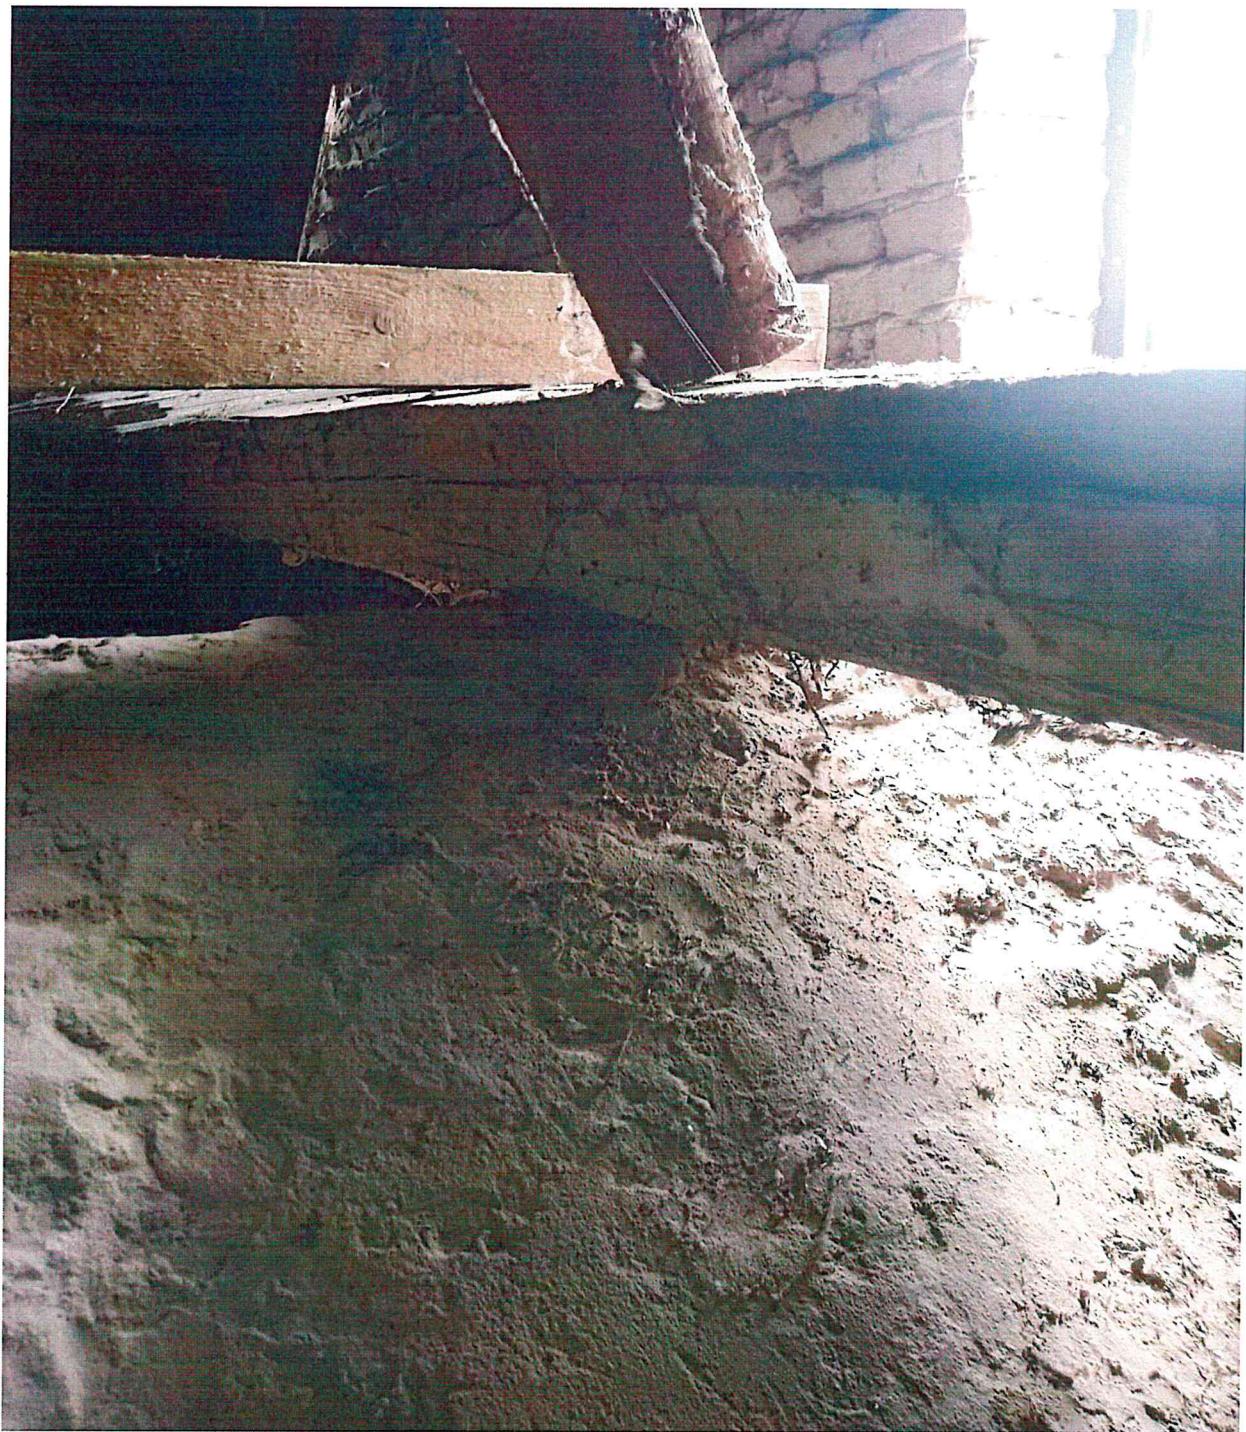
Väzný trám krovu je opretý o stropnú tehelnú klenbu, a vnáša do nej zaťaženie od krovu :

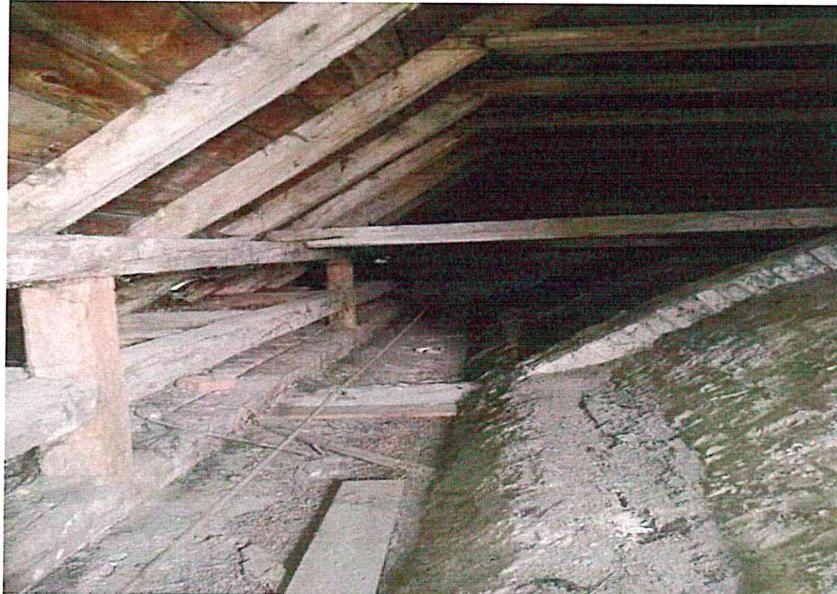
V pozdĺžnom smere je objekt stiahnutý dvoma ocelovými tiahlami, ukotvenými do štitových stien. Ocelové tiahla, neplnia svoju funkciu, nakoľko prevísačajú a nie sú napnuté. Ich konštrukcia napnutie ani neumožňuje.

Nefunkčné, prevísajúce ocelové tiahlo :

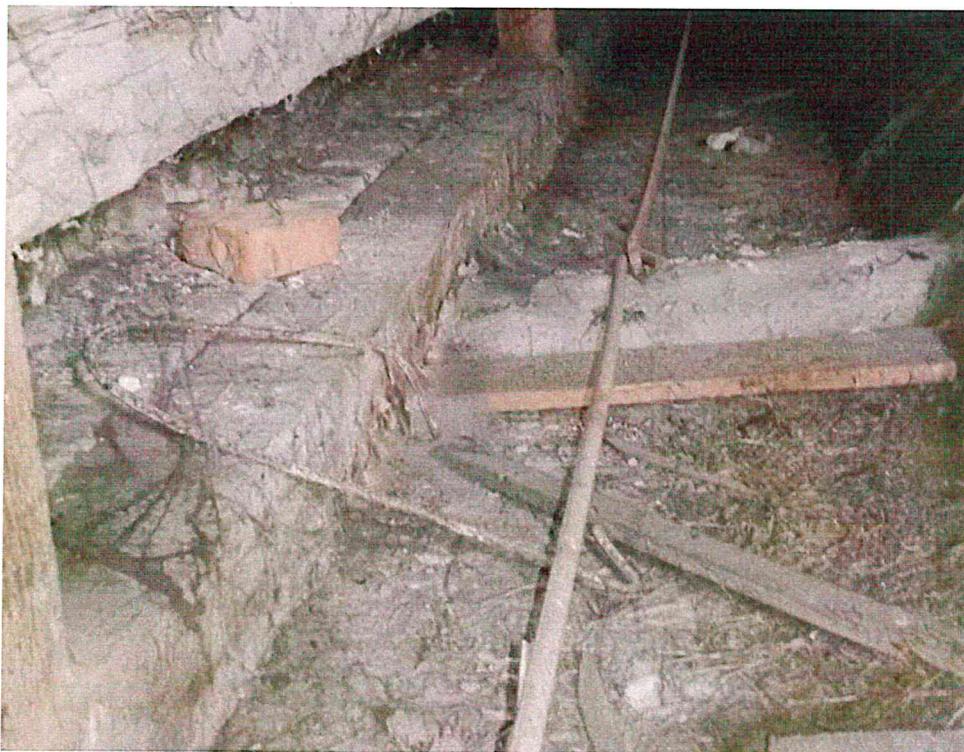
Pomúrnica krovu je osadená do tehlového muriva steny. V úrovni päty stropnej klenby absentuje stužujúci veniec, resp. iný stužujúci prvok :
