# DOKUMENTACJA PROJEKTOWO – TECHNICZNA

„Na usunięcie awarii na zbiorniku Łącza w leśnictwie  
Łącza, Nadleśnictwo Rudziniec”

**Data opracowania:** Maj 2023 r.

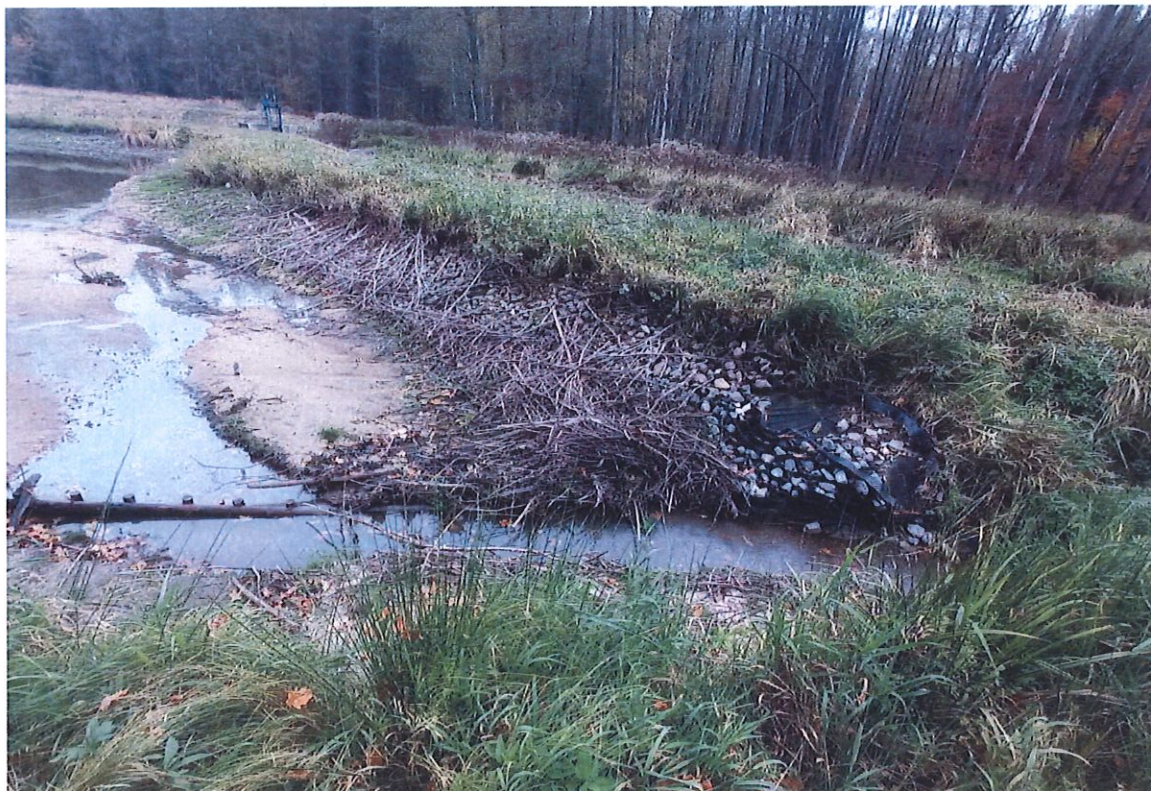
Widok na uszkodzoną groblę od strony czaszy zbiornika

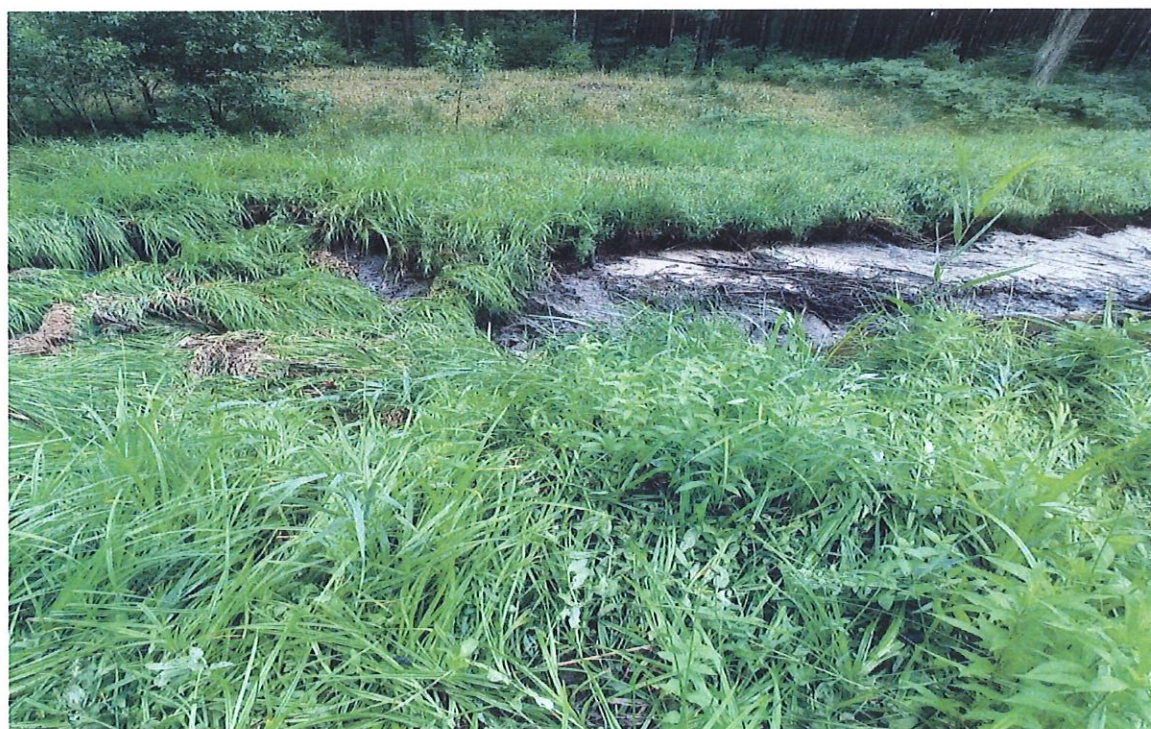
Widok na uszkodzoną groblę – osuwisko/zapadlisko na styku ze zbiornikiem

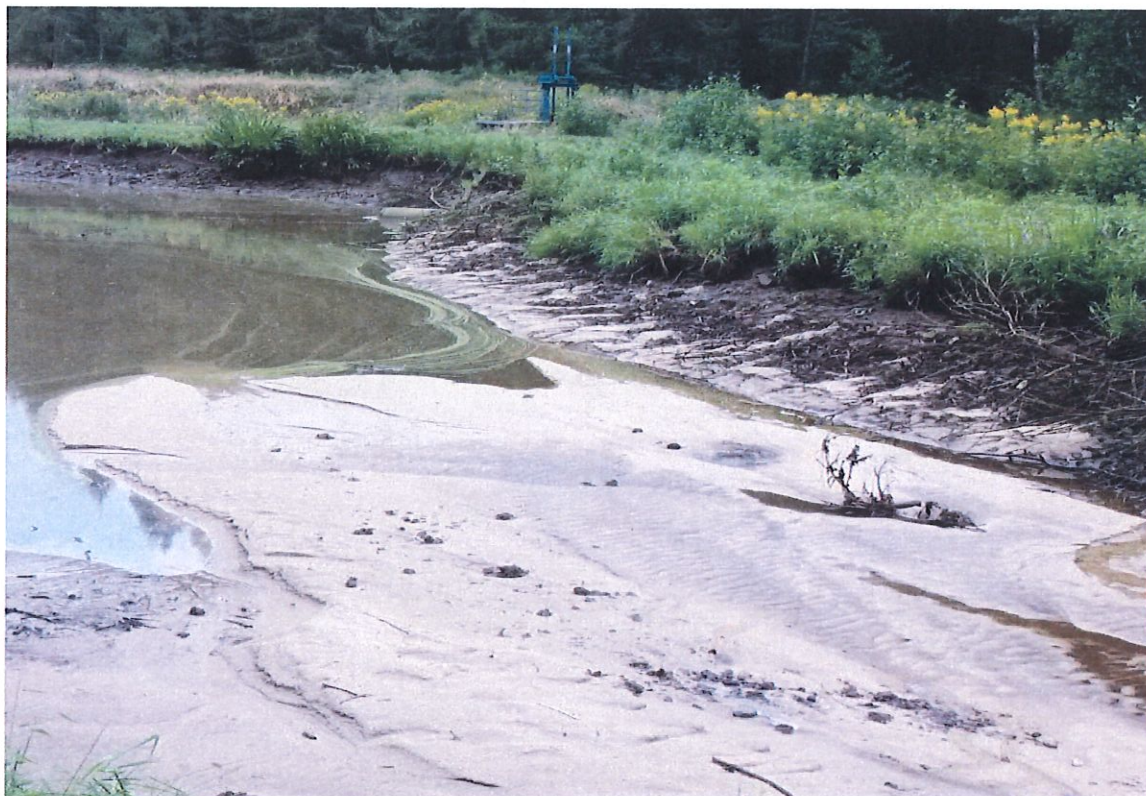
Widok groble i czaszę zbiornika w części dennej występujące zamulenie.

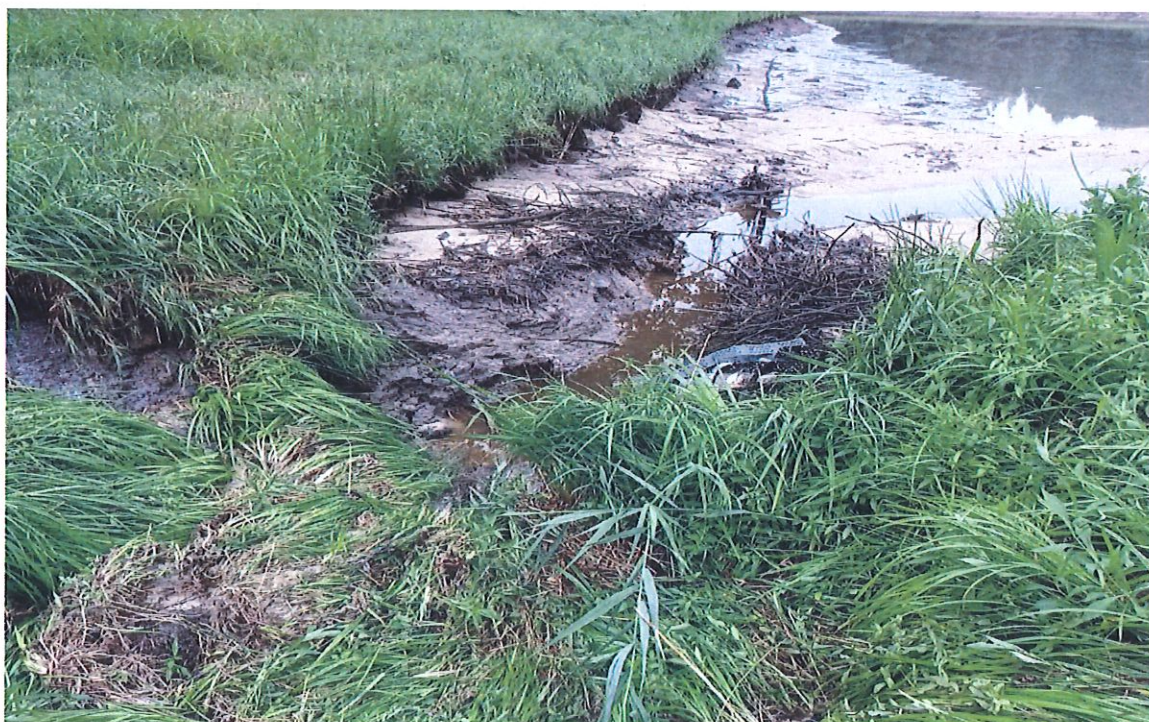
Widok na uszkodzoną groblę i wyerodowaną część denną w przewale wody na zbiornik

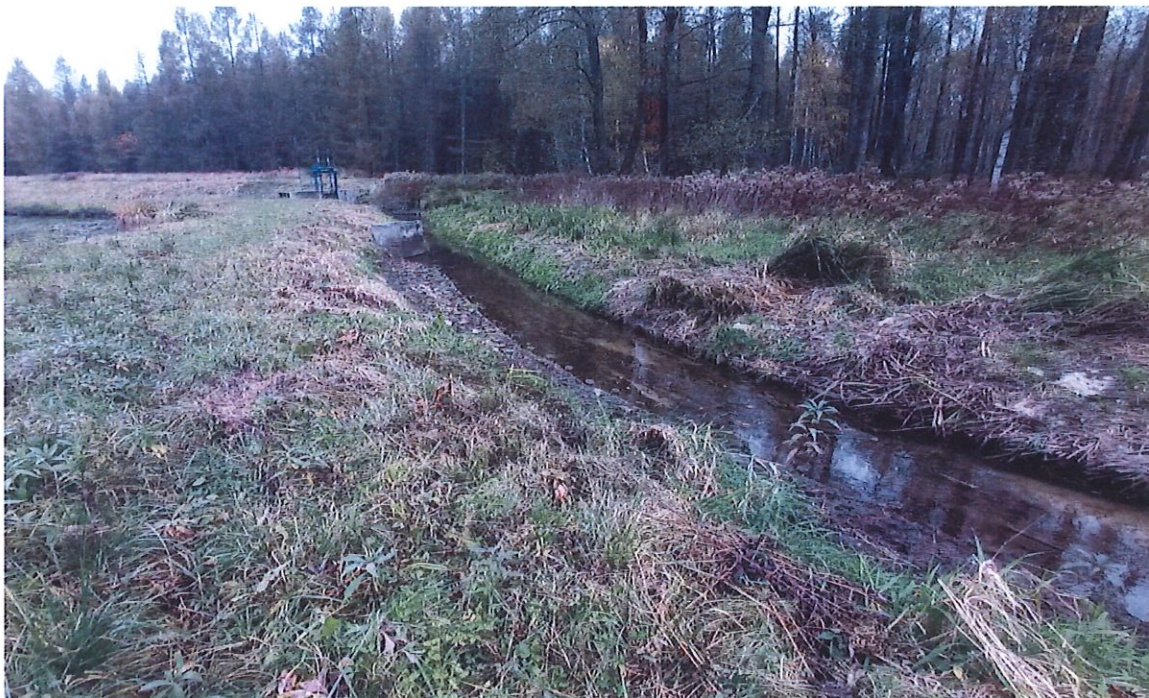
Widok na koryto ciek ( zamulonego , uszkodzonego) na styku z uszkodzoną groblą

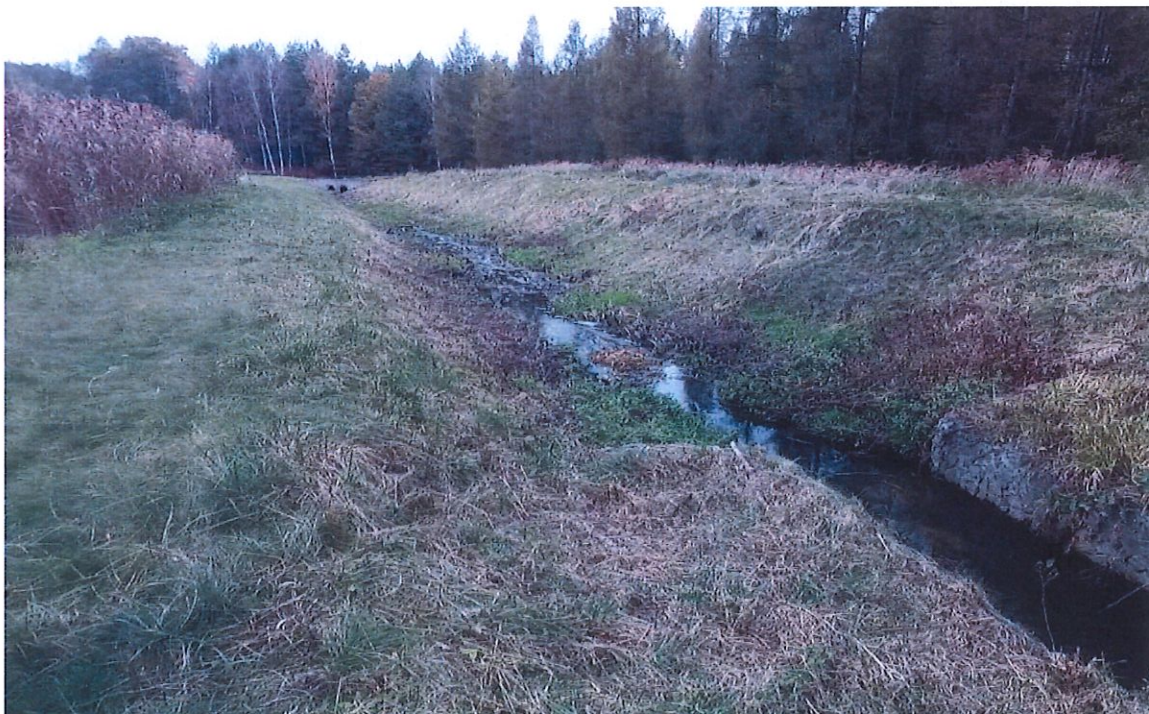
3. Częściowo zamulone koryto cieką poniżej zastawki do istniejącego przepustu na długości 116 mb, szerokości dna 2,1 m
4. Na odpływie nastąpiło uszkodzenie grobli:

Widok na zamulone i zdegradowane koryto ciek poniżej zastawki

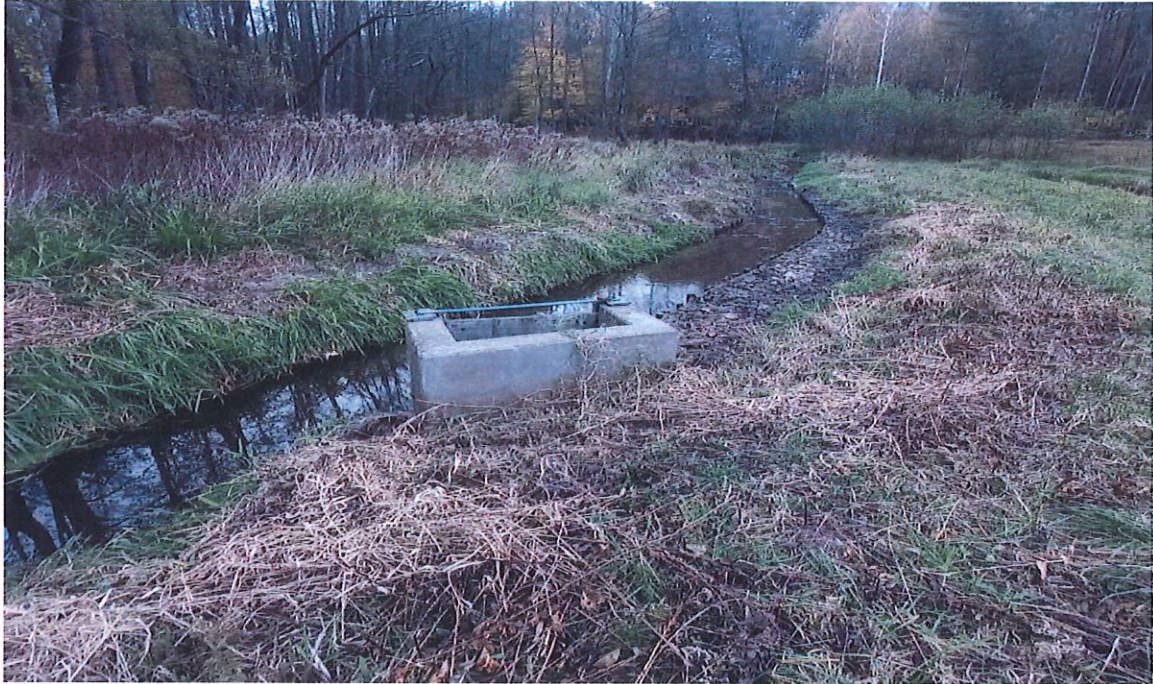
Widok na stojak – element przelewu zasilania zbiornika, jak i uszkodzoną groble stawową

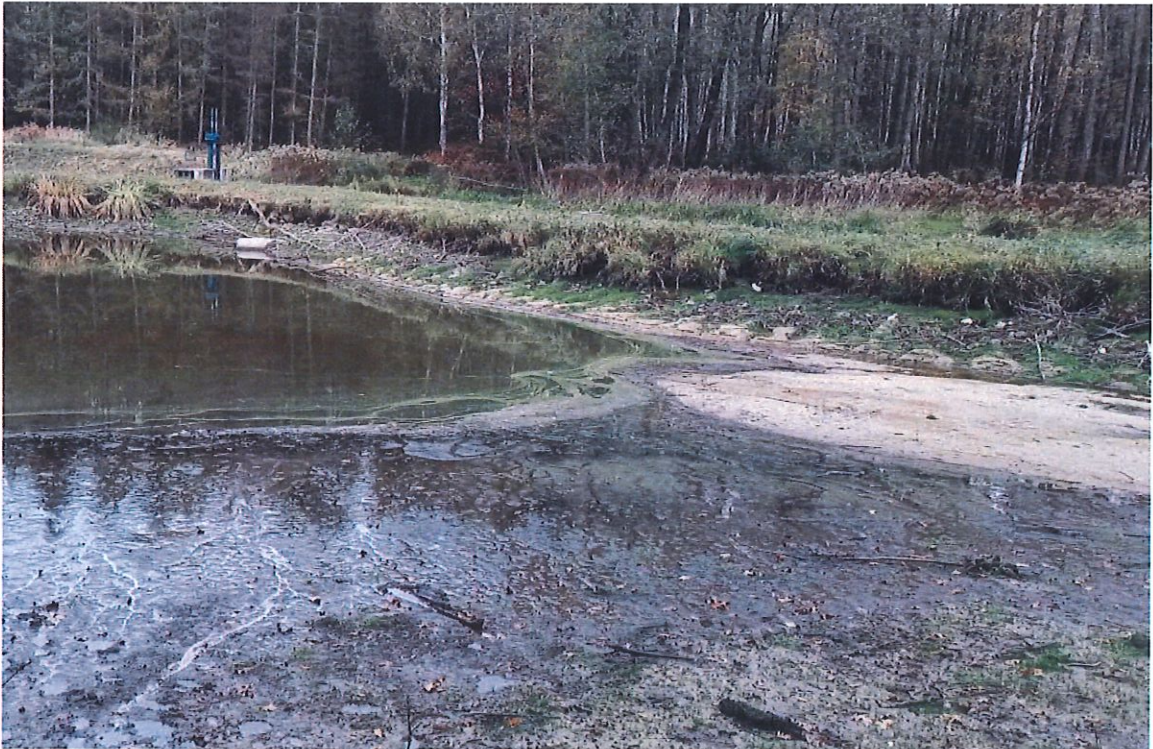
Widok na wylot leżaka w części zbiornikowej jak i uszkodzoną groblę

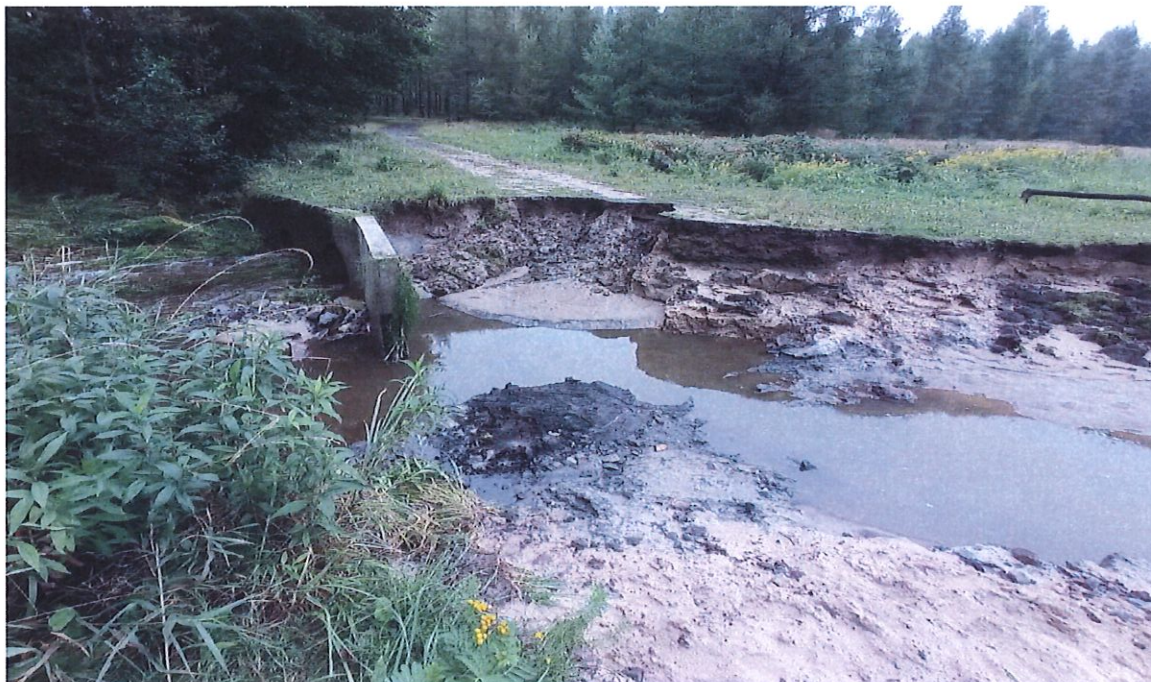
Widok na uszkodzoną/zniszczoną groblę na styku z przepustem w przelewie wysokiego stanu wód do koryta cieku

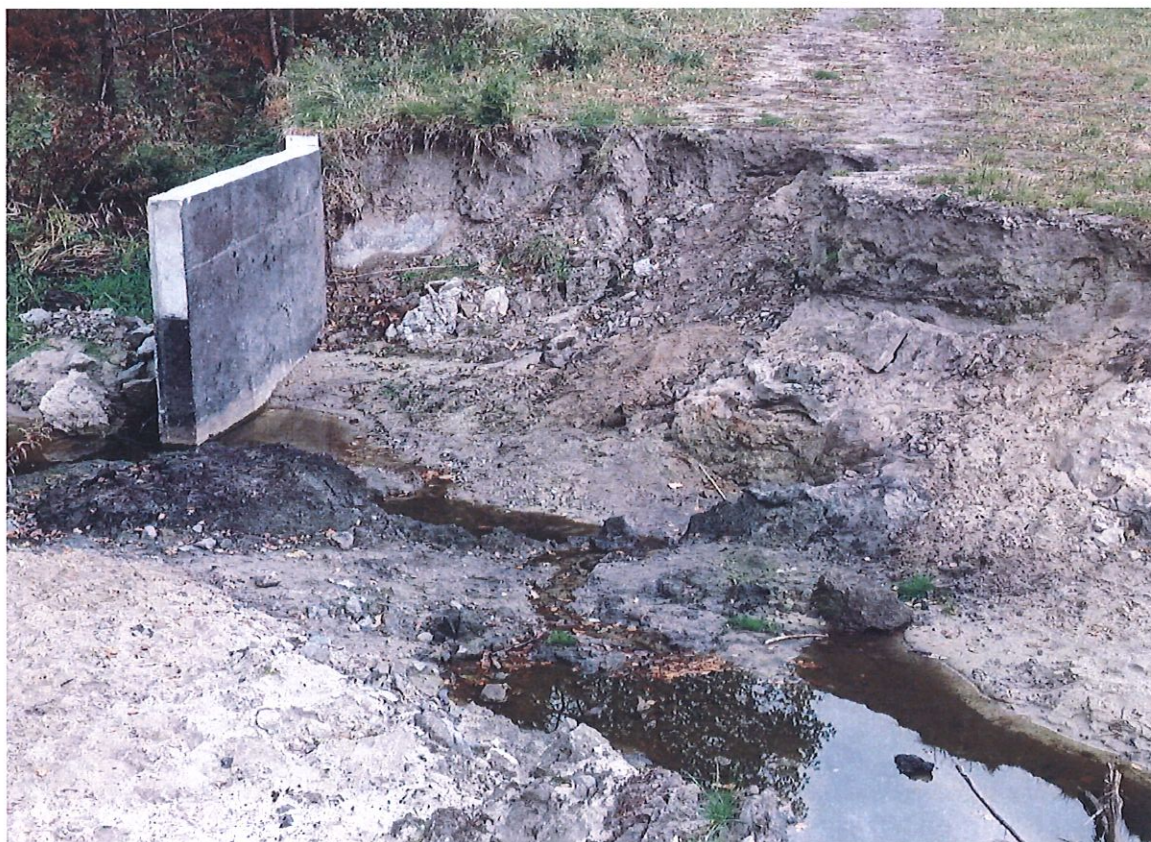
Widok na wymytą/uszkodzoną część nasypu przepustu zlokalizowanego na cieku łącza

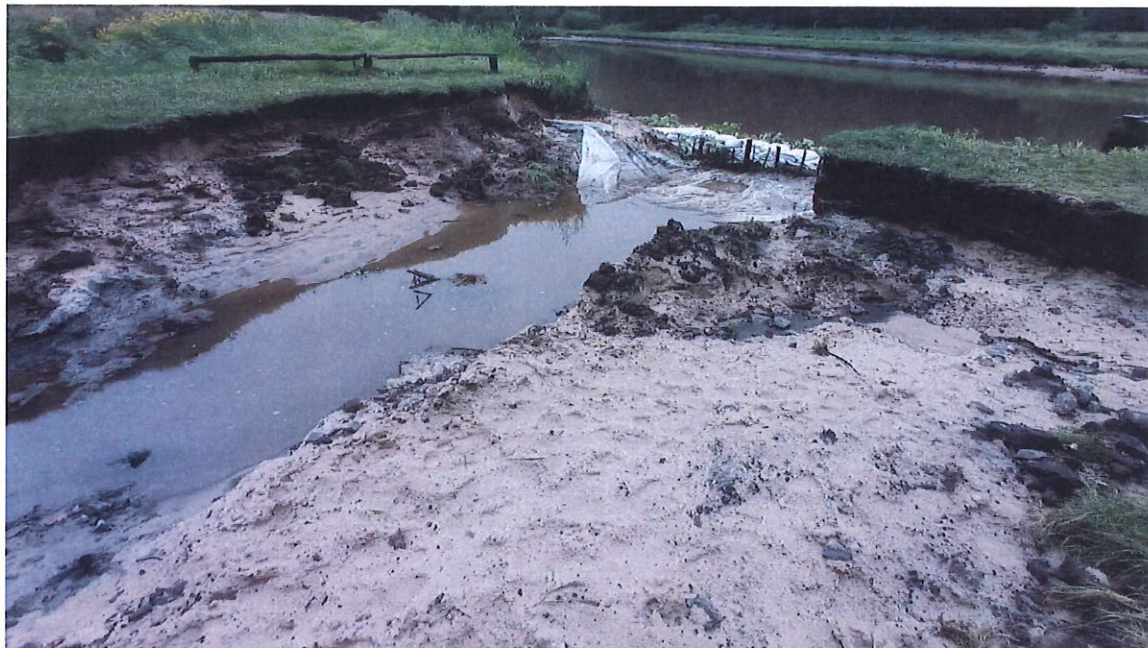
Widok na wyrwę w przelocie od strony zbiornika

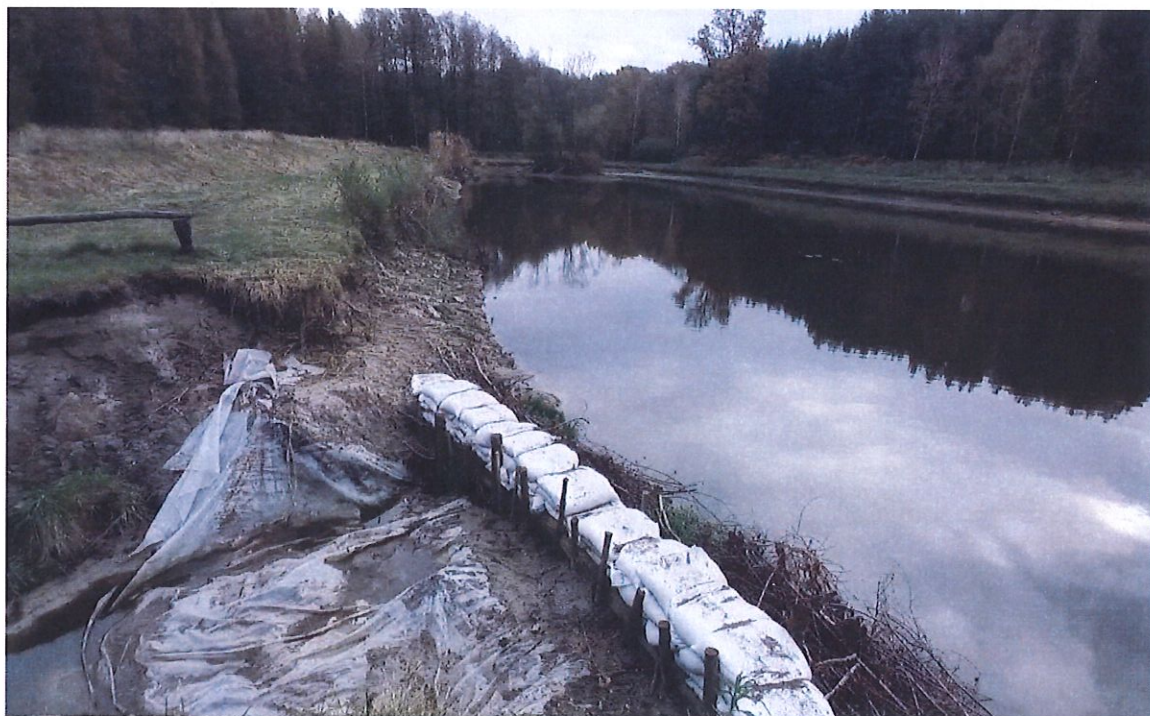
Widok na zabezpieczenie tymczasowe wyrwy od strony zbiornika w celu wykluczenia całkowitego ubytku wody
