STATICKÉ ZAJIŠTĚNÍ MĚSTSKÝCH HRADEB

OBNOVA MĚSTSKÝCH HRADEB

MEZI ULICEMI SEICHERTOVA A POD VALY, UHERSKÝ BROD

STATICKÝ VÝPOČET

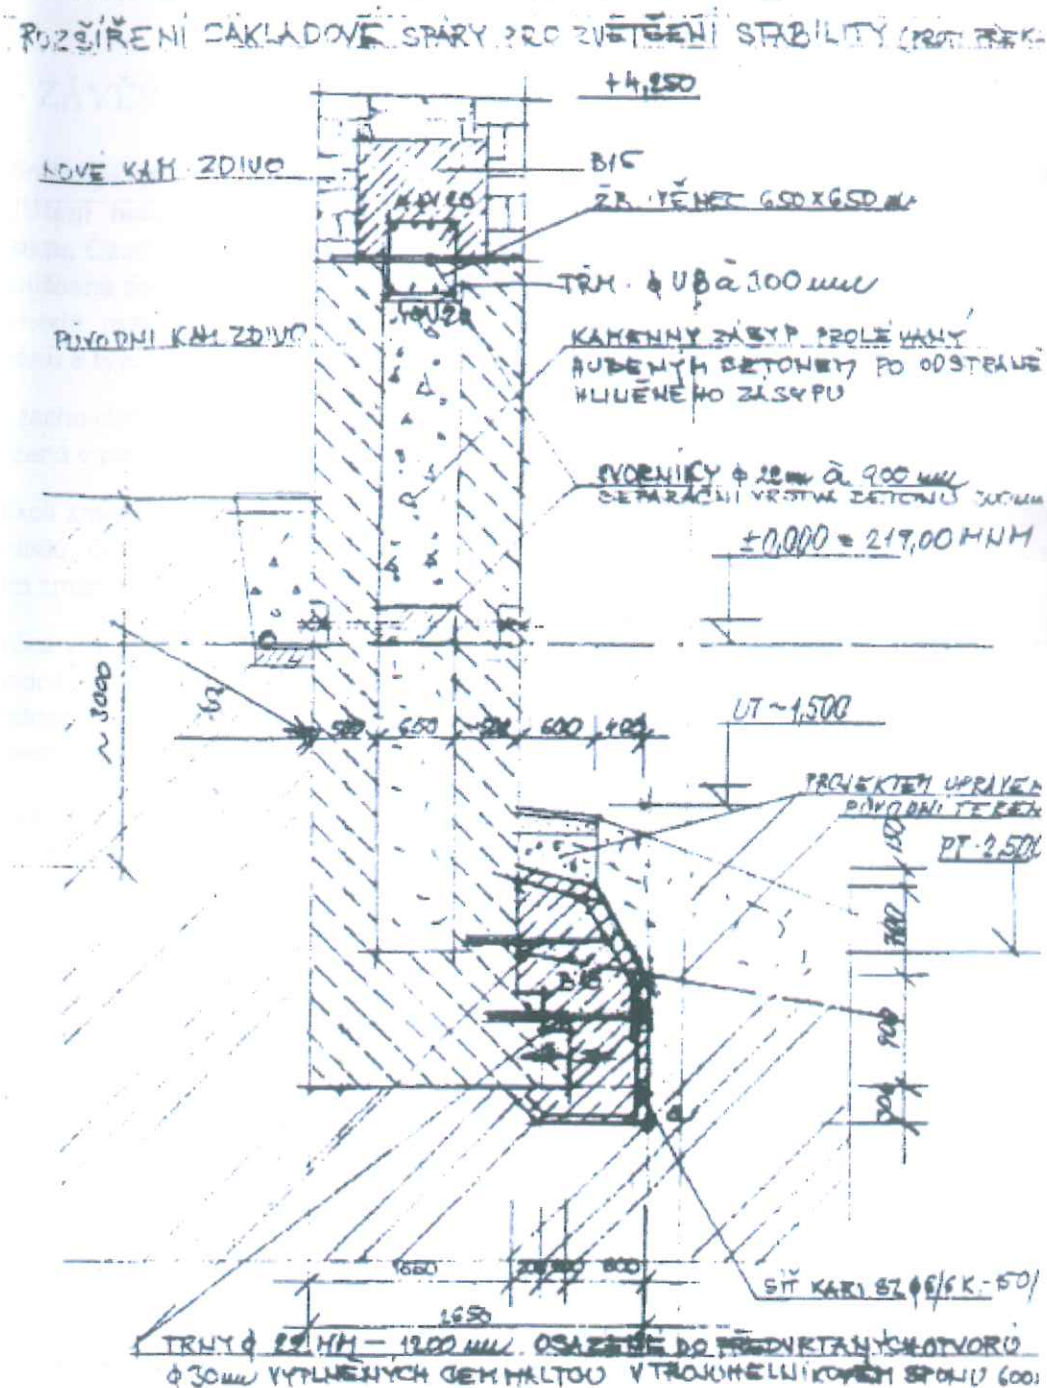
Dle archivní dokumentace bylo v minulosti provedeno posouzení zdi v místě největšího výškového rozdílu terénu před a za zdí, viz [a]. V nejnejpříznivějším místě zeď plní funkci tížné opěrné stěny s namáháním zemním tlakem výšky až 3,5 m. Délka působení jako opěrná stěna s touto výškou je cca 12 m. Upravený terén pod zdí má sklon cca 15°, viz [e]. Opěrná stěna je při uvážení rovnoměrného nahodilého zatížení 5,0 kN/m² vyhovující, viz [a]. Dále bylo navrženo zajištění vybetonováním paty a spřažením se základem, viz [i]. Mimo délkový úsek s výškovým rozdílem až 3,5 m je rozdíl terénu maximálně 2,0 m.

Obr. 4: V minulosti provedená stabilizace opěrné stěny proti překlopení, viz [i]
