STATICKÝ POSUDEK

Vypracoval: Ing. ANTONÍN UHLÍŘ, Ph.D.	Ing. ANTONÍN UHLÍŘ, Ph.D. Hlavní 117, 687 25 Hluk antonin.uhlir@gmail.com
Investor: Městský Úřad Uherský Brod	Počet A4 : 14
Adresa investora: asarykovo náměstí 100, Uherský Brod	Datum: Listopad 2018
Stavba - objekt: OBNOVA MĚSTSKÝCH HRADEB MEZI ULICEMI SEICHERTOVA A POD VALY, UHERSKÝ BROD ÚSEK 3, tzv. ÚSEK U MALÝCH SCHODŮ	Stupeň: Posudek Zakázka: Z-0-18-09
Obsah: STATICKÝ POSUDEK	Revize 0 Číslo paré:

STATICKÝ POSUDEK A NÁVRH ZAJIŠTĚNÍ HRADEB

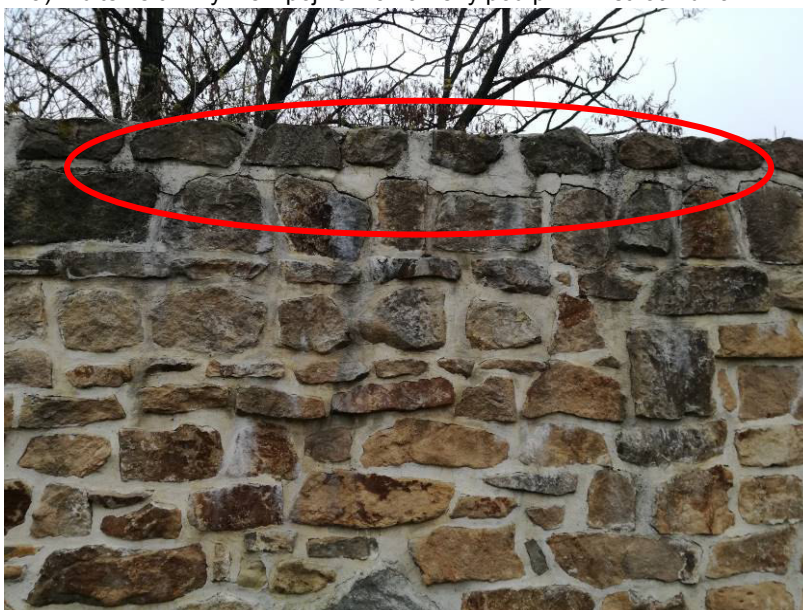
Na zdivu je místně zdegradovaná malta ve spárách. Dále došlo k vypadání staviva především poškození koruny zdiva, vzniku trhlin ve zdivu a prorůstání nízké vegetace. Poruchy vznikly v důsledku působení klimatických vlivů a pravděpodobného špatného lokálního provedení minulé opravy. Příklady těchto poruch jsou patrné z obrázku 5a až 5f.

a) Viditelné trhliny mezi pojivem a kameny pod první vrstvou zdiva

Poškozené spáry mezi kameny budou citlivě vyčištěny, mezery budou prohozeny maltou a vyklínovány drobnými úlomky kamenů. Poté budou spáry vyplněny novou maltou.

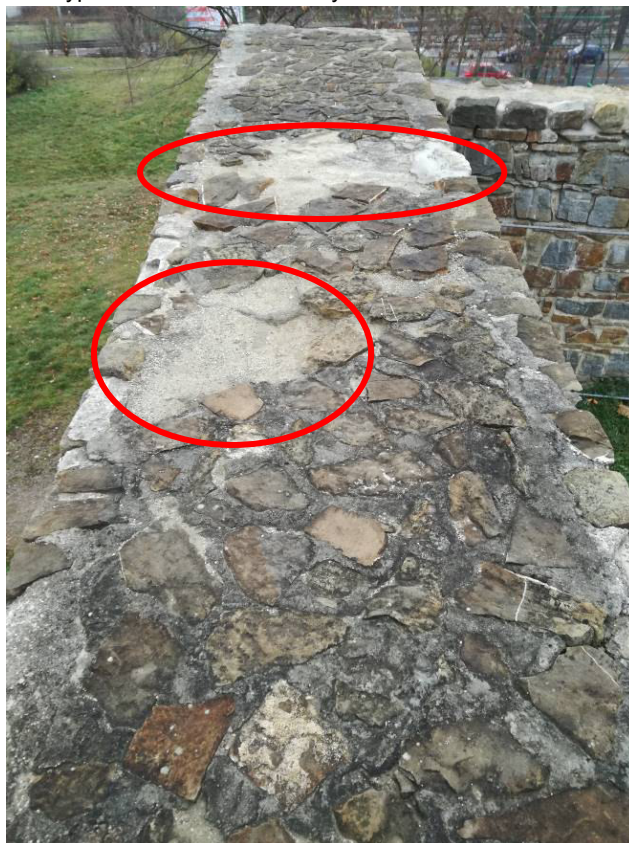
b) Příklad vypadavého staviva koruny

Koruna bude řádně očištěna. Chybějící stavivo bude dozděno kameny stejné struktury a barevného odstínu. Uvolněné kameny budou očištěny a vráceny na původní místo. Před dozdvídkami je třeba styčné spáry řádně navlhčit.

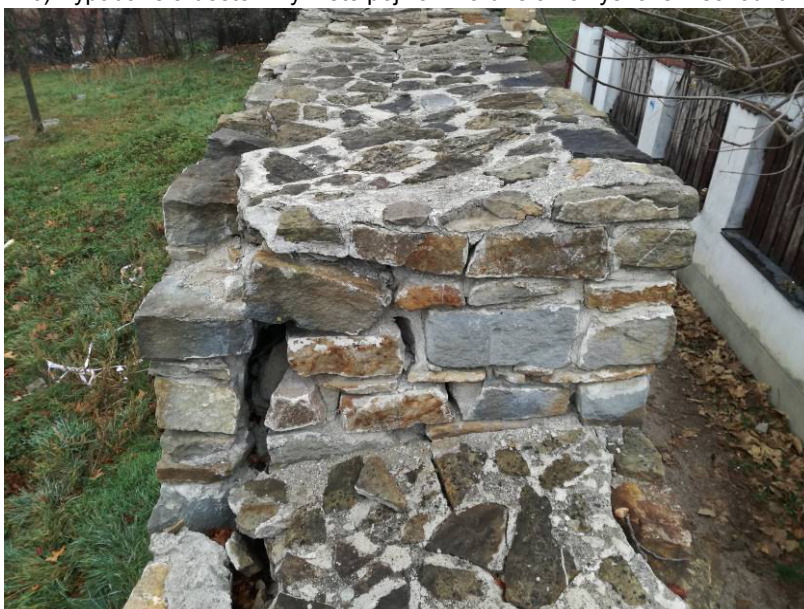
c) Vypadané a deštěm vymleté pojivo v koruně a ve výškovém schodku

Díry v koruně budou zality tekutou vápenocementovou maltou a horní povrch několika centimetrů bude zatřen maltou běžné konzistence.

Koruna bude následně důkladně vyspárována, tak aby byl vyloučen vznik dešťových kaluží a bude hydrofobizována.

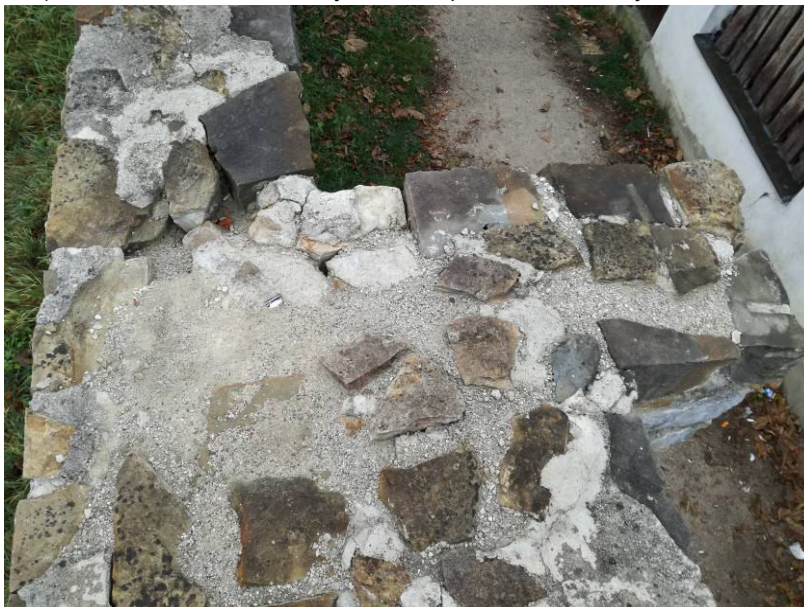
d) Potrhané zamazání koruny severozápadní části hradby

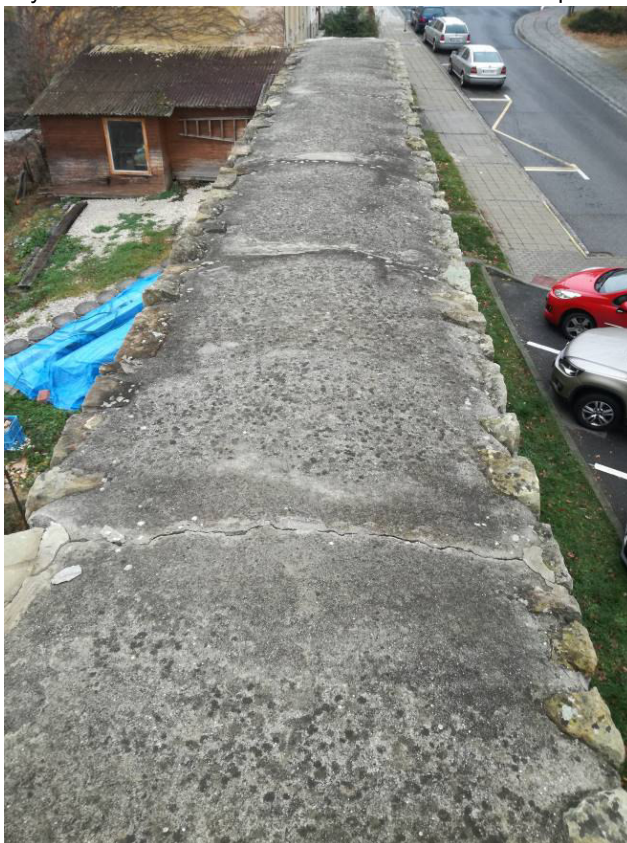
e) Trhliny na koruně orientované kolmo na zdivo severozápadní část hradeb

Trhliny na koruně na severozápadní části hradeb budou opraveny vyfrézováním trhliny na šířku 20 mm a hloubku 30 mm. Po důkladném očištění a navlhčení bude drážka zapravena vápenocementovou maltou. Dá se předpokládat, že v budoucnu dojde v této části z důvodů absence dilatace stěny k opětovnému vzniku trhlinek.

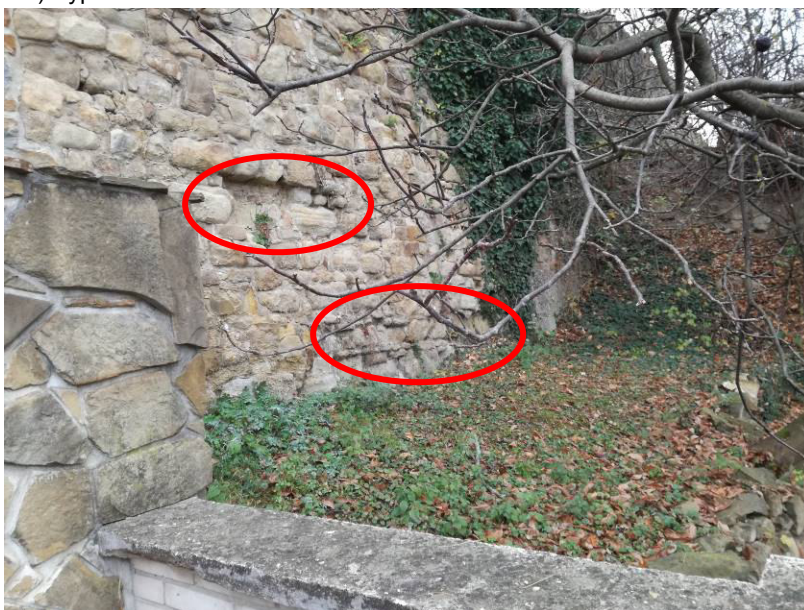
Dále je na zdi popínavá rostlina, která vyjma držení vlhkosti, zdivo nijak nenarušuje. Popínavá rostlina je patrná z obr. 5f.

f) Vypadané stavivo ze svislého líce zdiva

Popínavou rostlinu, která pokryla celou výšku hradby a část koruny, je možné ponechat. Je však nutné odstranění listů pod rostlinou na koruně, aby bylo sníženo držení vyšší vlhkosti a zvýšilo se provětrávání koruny v pokryté části.

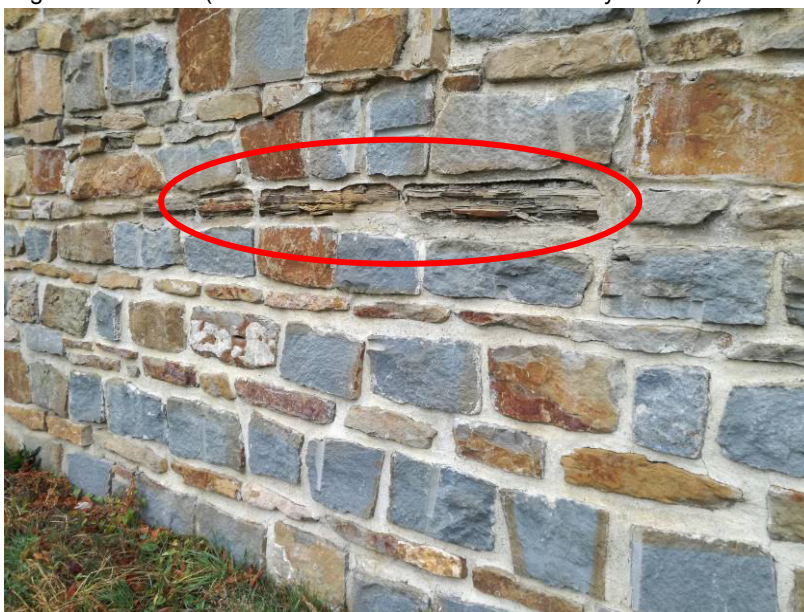
Dochází k postupné destrukci textury staviva (pískovcových kamenů) v důsledku zvětrávání a také působení mrazu v pórech textury kamenů. Toto se projevuje na povrchu některých kamenů staviva, které postupně povrchově degradují.

Obr. 6: Příklad degradace staviva (kamenů zvětráním a vlivem klimatických vlivů)

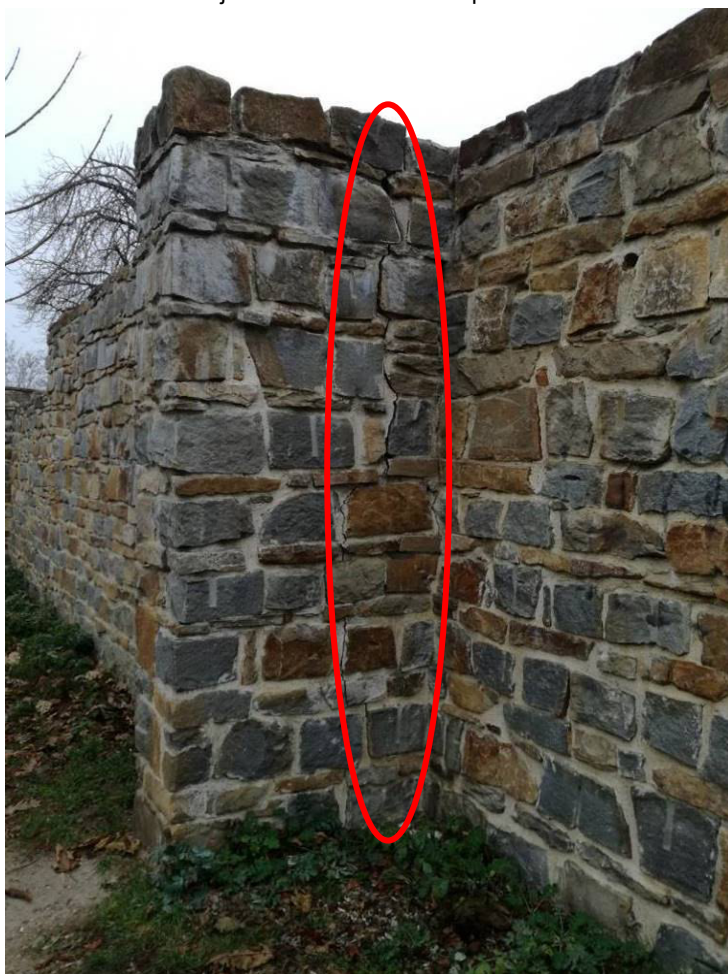
Ztužující pilíř zdiva se mírně odklonil od svislice. Naklonění není větší než 20 mm/m (měřeno 23.11.2018). Toto naklonění bylo doprovázeno vznikem trhliny na jedné straně pilíře, viz obr. 7.

Obr. 7: Příklad trhlin na zdivu hradeb - jednostranná trhlina na pilíři zdiva

Zajištění zdiva v místě velkých trhlin navrhuji pomocí závitových tyčí ze strany narušeného zdiva. Výztuž bude použita průměru 5 mm a kvality oceli S235 (případně je možné použít betonářskou výztuž B 500B). Výztuž bude vlepená do předem připravených vodorovných drážek výšky 15 mm a hloubky 30 mm. Výztuž je nutné osadit tak, aby vnější krytí bylo minimálně 20 mm. Přesah výztuže navrhuji minimálně 300 mm za trhlínu, pokud je to možné. Vodorovné části drážek po vlepení budou vyplněny maltou.

Touto úpravou bude zajištěno zamezení dalšího otvírání trhliny.
