Ing. Martin Kolník VELES

HODNOTENIE DREVÍN

Vybraté dreviny - sofory japonské v centre mesta Pezinok

Dátum spracovania: august 2018

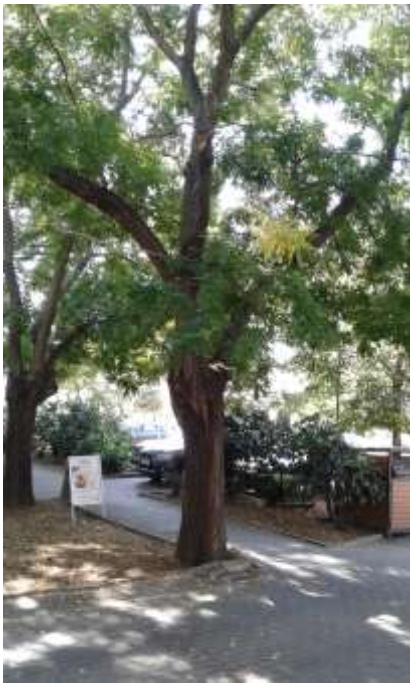
Číslo stromu: 2	Názov stromu: Sofora japonská (<i>Sophora japonica</i>)	Obvod kmeňa (cm) 158
Výška stromu (m) 9	Priemer koruny (m) 9	Stupeň poškodenia: 3
Spôsob poškodenia: tlakové rozkonárenie, v minulosti hlavovaný, v súčasnosti hlavy prerastené, v rozkonáreniach sa nachádzajú menšie dutiny, v korune menšie suché konáre, zhutnený koreňový priestor,		
Návrh zásahu: redukcia koruny 20%, zdravotný rez		Priorita opatrenia: 1 Perspektíva: krátkodobá
<div>

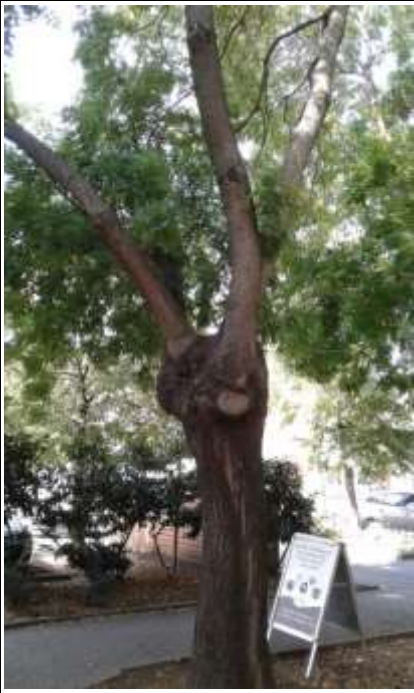
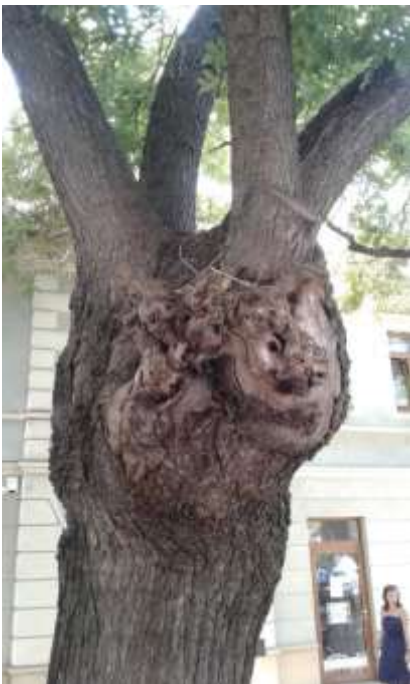
Číslo stromu: 3	Názov stromu: Sofora japonská (<i>Sophora japonica</i>)	Obvod kmeňa (cm) 1158
Výška stromu (m) 8	Priemer koruny (m) 9	Stupeň poškodenia: 2
Spôsob poškodenia: v minulosti hlavovaný, v súčasnosti hlavy prerastené, v rozkonáreniach sa nachádzajú menšie dutiny, v korune menšie suché konáre, zhutnený koreňový priestor, tlakové rozkonárenie		
Návrh zásahu: redukcia koruny 20%, zdravotný rez		Priorita opatrenia: 1 Perspektíva: krátkodobá
<div>

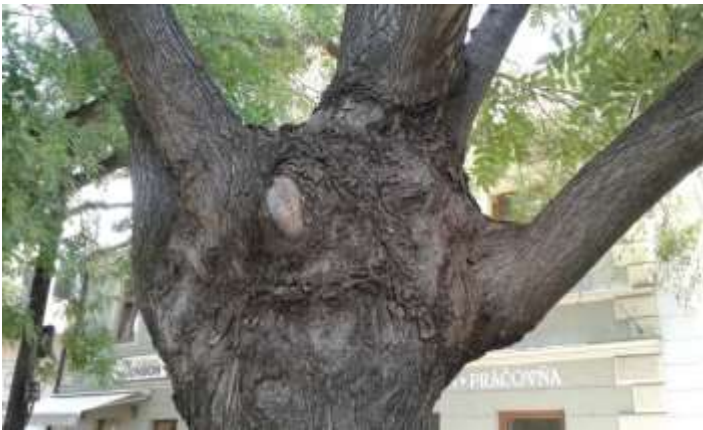
Číslo stromu: 5	Názov stromu: Sofora japonská (<i>Sophora japonica</i>)		Obvod kmeňa (cm) 150
Výška stromu (m) 8	Priemer koruny (m) 8	Stupeň poškodenia: 2	
Spôsob poškodenia: v minulosti hlavovaný, v súčasnosti hlavy prerastené, v korune menšie suché konáre, na báze škrtiace korene, na povrchu poškodené korene kosačkou			
Návrh zásahu: redukcia koruny 20%, zdravotný rez		Priorita opatrenia: 1	Perspektíva: krátkodobá

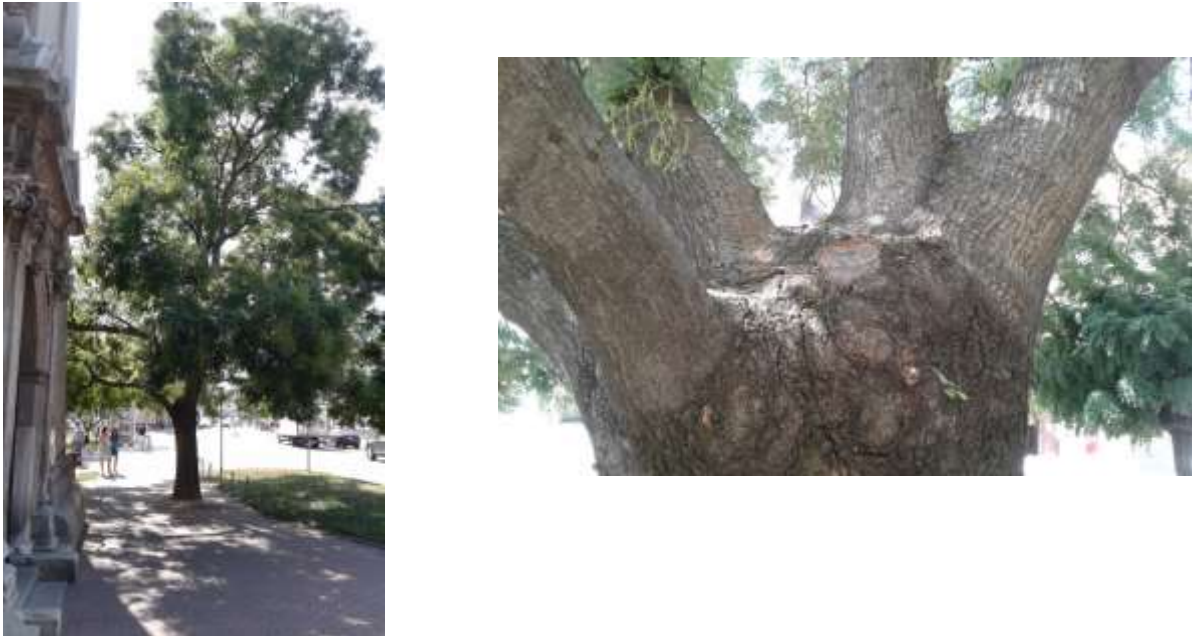
Číslo stromu: 6	Názov stromu: Sofora japonská (<i>Sophora japonica</i>)		Obvod kmeňa (cm) 175
Výška stromu (m) 9	Priemer koruny (m) 8	Stupeň poškodenia: 2	
Spôsob poškodenia: v minulosti hlavovaný, v súčasnosti hlavy prerastené, v rozkonáreniach sa nachádzajú rany po orezoch, v korune menšie suché konáre, zhutnený koreňový priestor, korene dvíhajú dlažbu			
Návrh zásahu: redukcia koruny 20%, zdravotný rez		Priorita opatrenia: 1	Perspektíva: krátkodobá

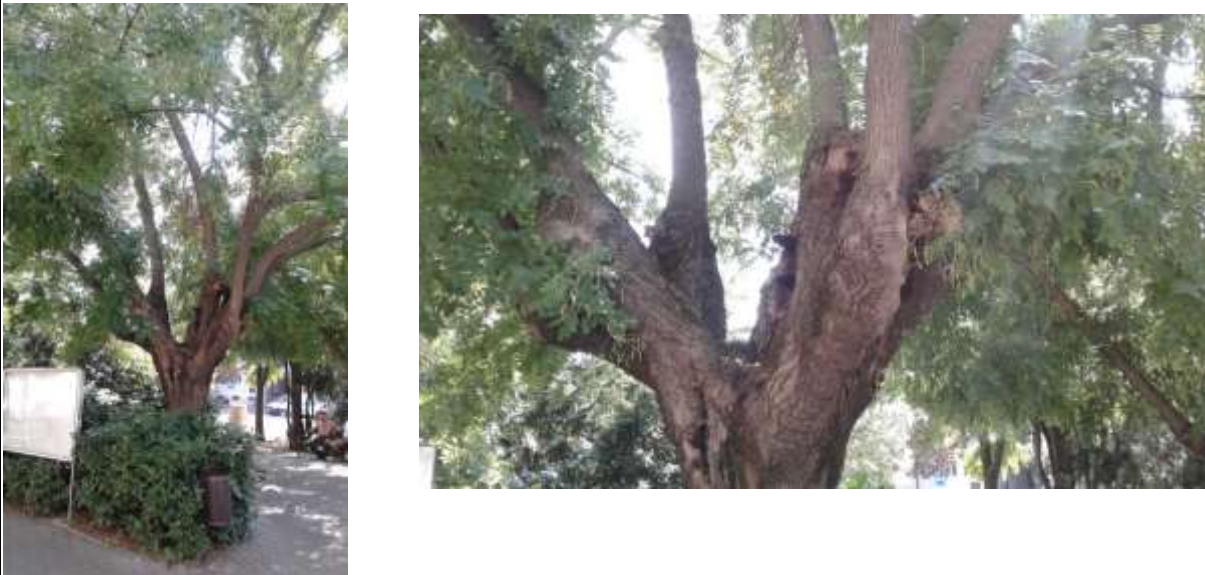
Číslo stromu: 7	Názov stromu: Sofora japonská (<i>Sophora japonica</i>)		Obvod kmeňa (cm) 190
Výška stromu (m) 10	Priemer koruny (m) 9	Stupeň poškodenia: 4	
Spôsob poškodenia: v minulosti hlavovaný, v súčasnosti hlavy prerastené, v rozkonáreniach sa nachádzajú menšie dutiny, v korune menšie suché konáre a zlomené konáre, zhutnený koreňový priestor, na kmeni a v rozkonáreniach plodnice drevorozkladných húb			
Návrh zásahu: výrub		Priorita opatrenia: 1	Perspektíva: žiadna

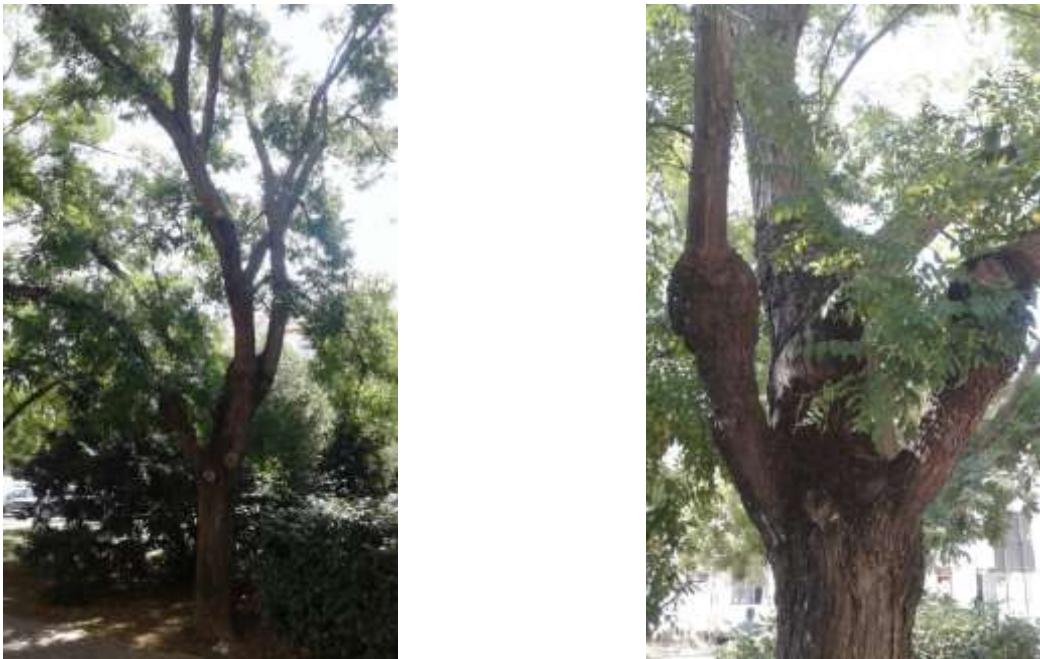
Číslo stromu: 8	Názov stromu: Sofora japonská (<i>Sophora japonica</i>)		Obvod kmeňa (cm) 164
Výška stromu (m) 10	Priemer koruny (m) 10	Stupeň poškodenia: 2	
Spôsob poškodenia: v minulosti hlavovaný, v súčasnosti hlavy prerastené, v korune menšie suché konáre, asymetrická koruna, na báze škrtiace korene			
Návrh zásahu: stabilizácia a redukcia koruny 20%,		Priorita opatrenia: 1	Perspektíva: krátkodobá

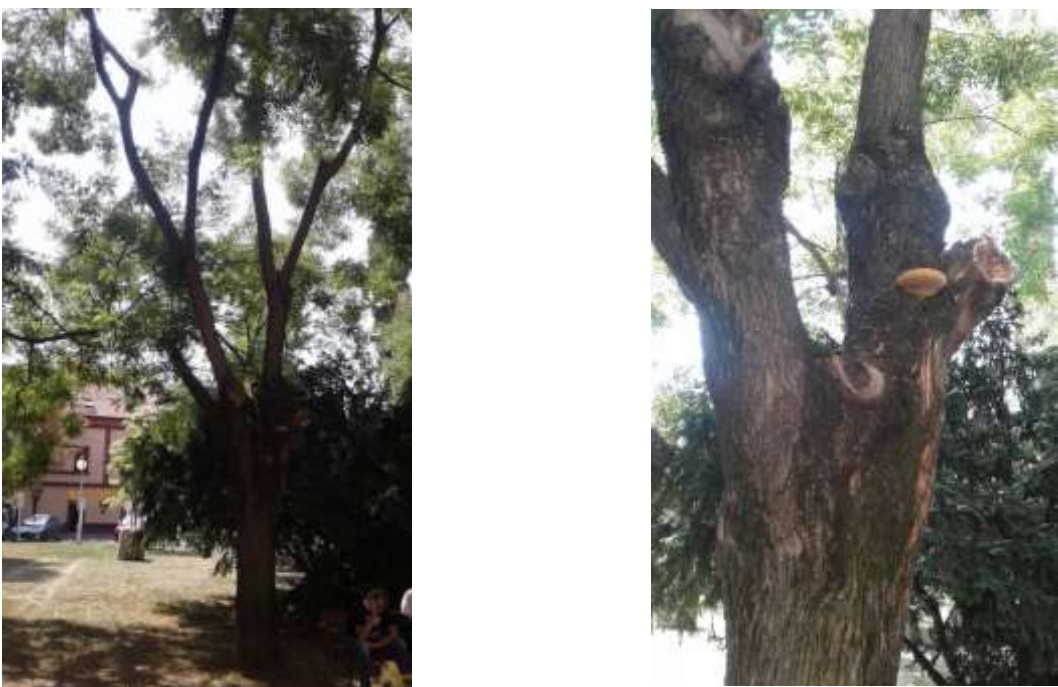
Číslo stromu: 9	Názov stromu: Sofora japonská (<i>Sophora japonica</i>)		Obvod kmeňa (cm) 156
Výška stromu (m) 10	Priemer koruny (m) 8	Stupeň poškodenia: 4	
Spôsob poškodenia: v minulosti hlavovaný, v súčasnosti hlavy prerastené, v rozkonáreniach sa nachádzajú menšie dutiny, v korune menšie suché konáre, na kostrových konároch plodnice dreavorozkladných húb			
Návrh zásahu: výrub		Priorita opatrenia: 1	Perspektíva: žiadna

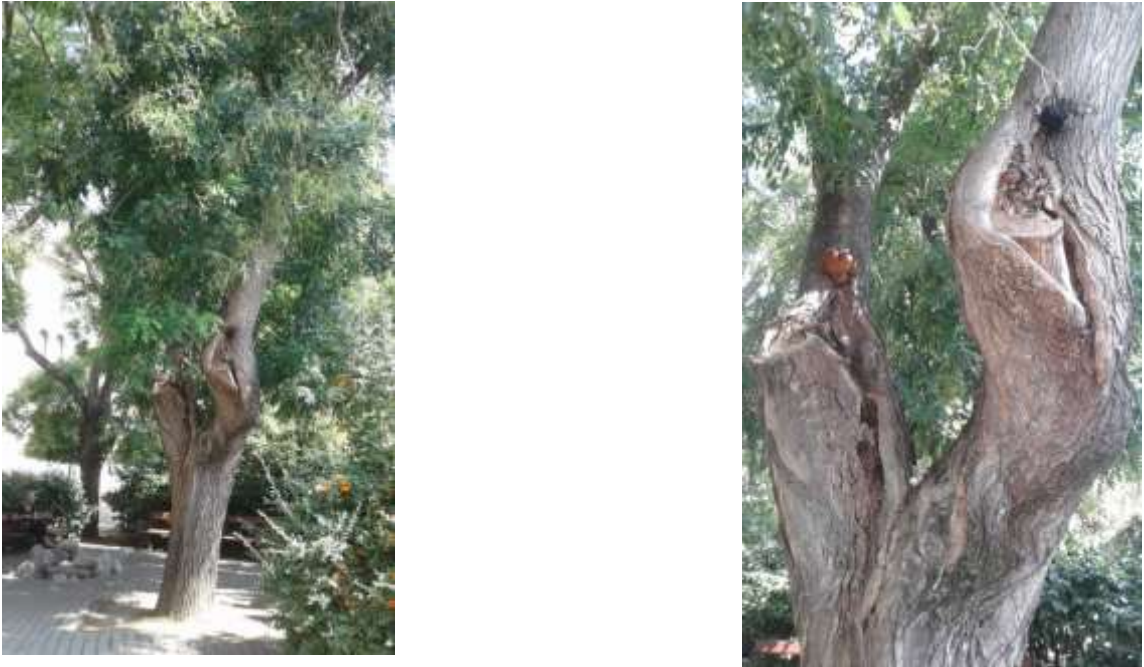
Číslo stromu: 14	Názov stromu: Sofora japonská (Sophora japonica)		Obvod kmeňa (cm) 184
Výška stromu (m) 10	Priemer koruny (m) 9	Stupeň poškodenia: 4	
Spôsob poškodenia: v minulosti hlavovaný, v súčasnosti hlavy prerastené, následne redukovaný, v rozkonáreniach sa nachádzajú menšie dutiny, v korune menšie suché konáre, zhutnený koreňový priestor, na kostrových konároch drevozkladné huby			
Návrh zásahu: výrub		Priorita opatrenia: 1	Perspektíva: žiadna

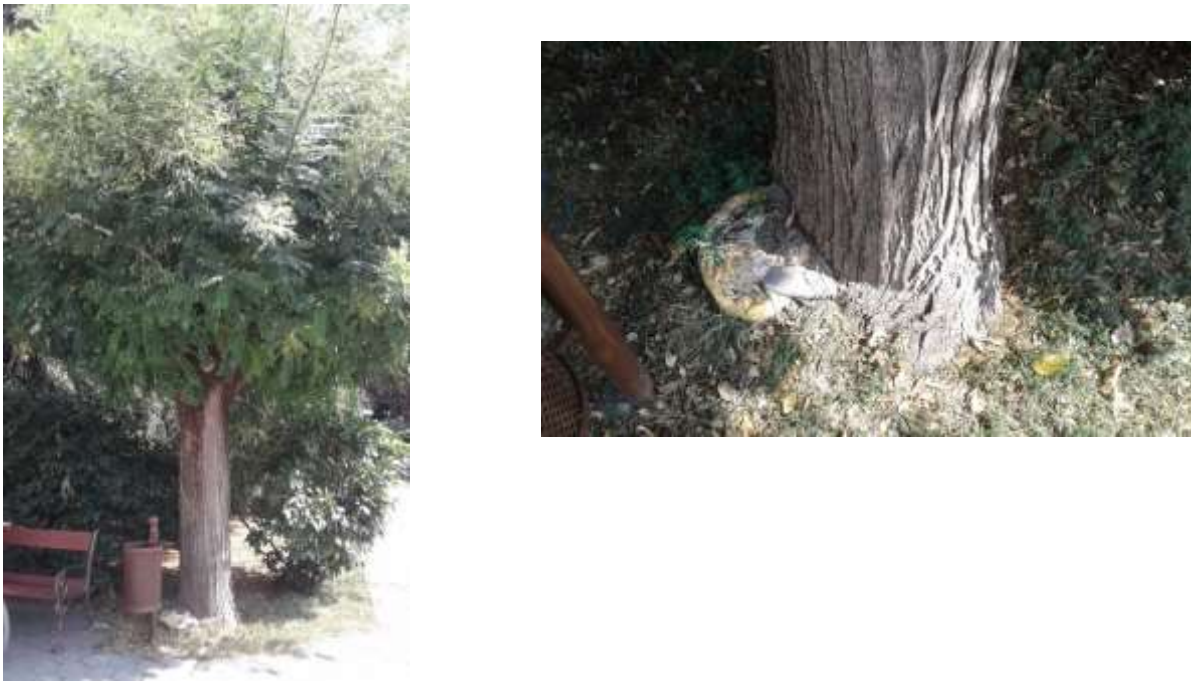
Číslo stromu: 15	Názov stromu: Sofora japonská (Sophora japonica)		Obvod kmeňa (cm) 155
Výška stromu (m) 6	Priemer koruny (m) 4	Stupeň poškodenia: 4	
Spôsob poškodenia: pravidelne hlavovaný, v rozkonáreniach sa nachádzajú menšie dutiny, na báze kmeňa plodnice drevozkladnej huby, zhutnený koreňový priestor,			
Návrh zásahu: výrub		Priorita opatrenia: 1	Perspektíva: žiadna

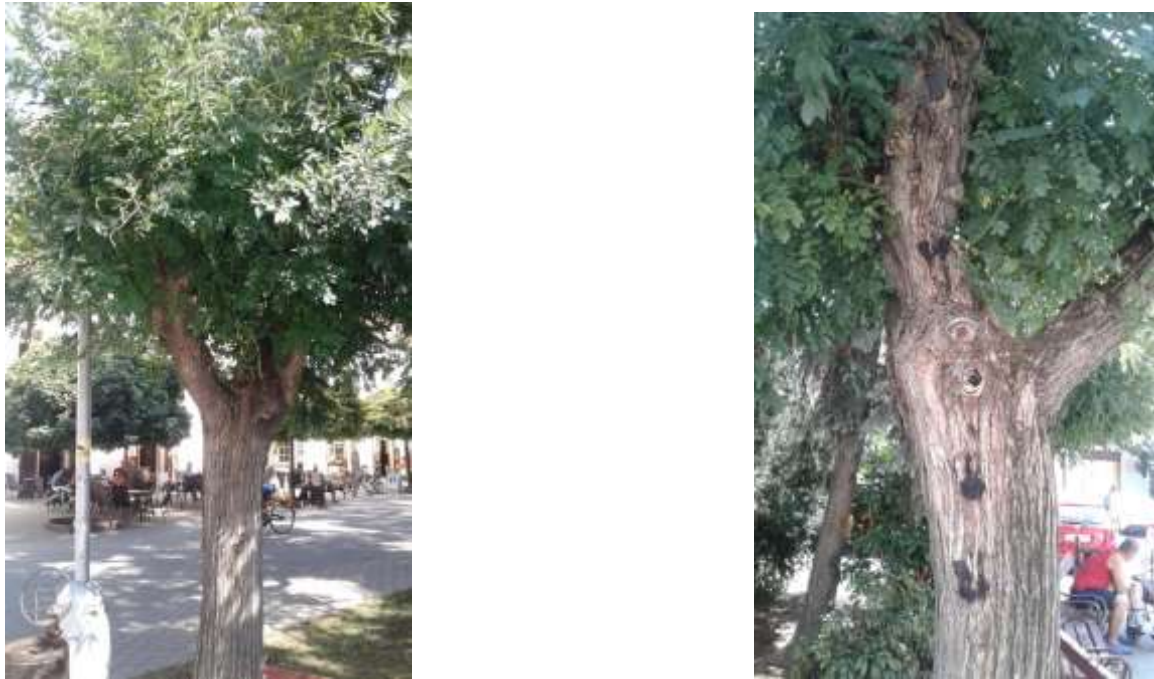
Číslo stromu: 16	Názov stromu: Sofora japonská (<i>Sophora japonica</i>)		Obvod kmeňa (cm) 127
Výška stromu (m) 5	Priemer koruny (m) 4	Stupeň poškodenia: 4	
Spôsob poškodenia: pravidelne hlavovaný, v rozkonáreniach sa nachádzajú menšie dutiny, na báze kmeňa plodnice dreavorozkladnej huby, zhutnený koreňový priestor			
Návrh zásahu: výrub		Priorita opatrenia: 1	Perspektíva: žiadna

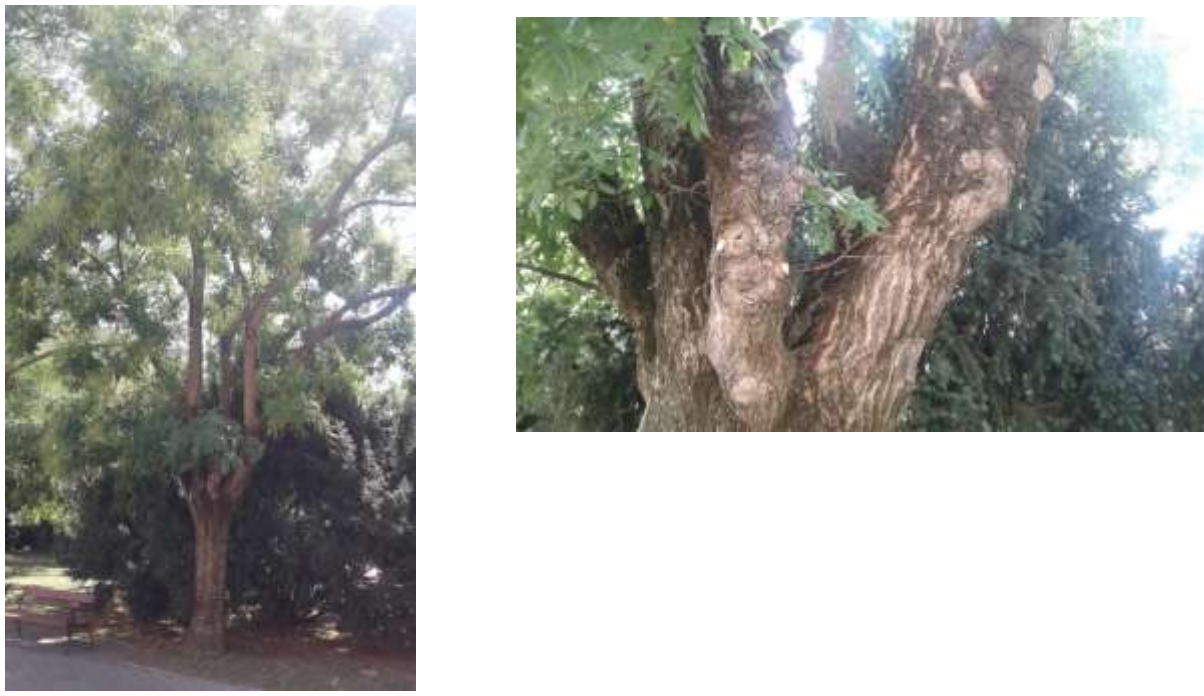
Číslo stromu: 17	Názov stromu: Sofora japonská (<i>Sophora japonica</i>)		Obvod kmeňa (cm) 157
Výška stromu (m) 10	Priemer koruny (m) 8	Stupeň poškodenia: 3	
Spôsob poškodenia: v minulosti hlavovaný, v súčasnosti hlavy prerastené, v rozkonáreniach sa nachádzajú menšie dutiny, v korune menšie suché konáre, čiastočne zhutnený koreňový priestor, na báze škrtiace korene			
Návrh zásahu: redukcia koruny 20%, zdravotný rez		Priorita opatrenia: 1	Perspektíva: krátkodobá

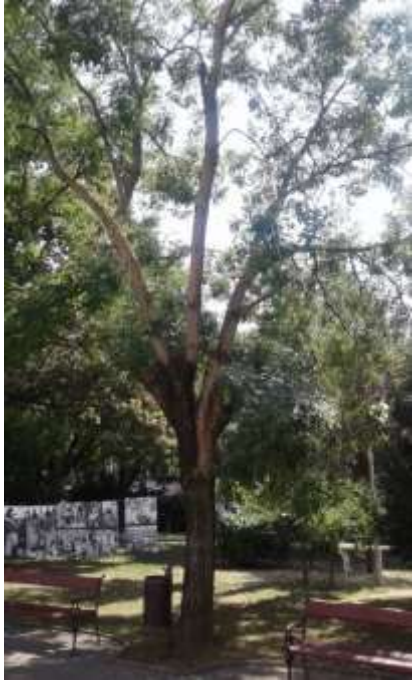
Číslo stromu: 18	Názov stromu: Sofora japonská (<i>Sophora japonica</i>)		Obvod kmeňa (cm) 131
Výška stromu (m) 9	Priemer koruny (m) 8	Stupeň poškodenia: 2	
Spôsob poškodenia: v minulosti hlavovaný, v súčasnosti hlavy prerastené, v rozkonáreniach sa nachádzajú menšie dutiny, v korune menšie suché konáre, čiastočne zhutnený koreňový priestor,			
Návrh zásahu: redukcia koruny 20%, zdravotný rez		Priorita opatrenia: 1	Perspektíva: krátkodobá

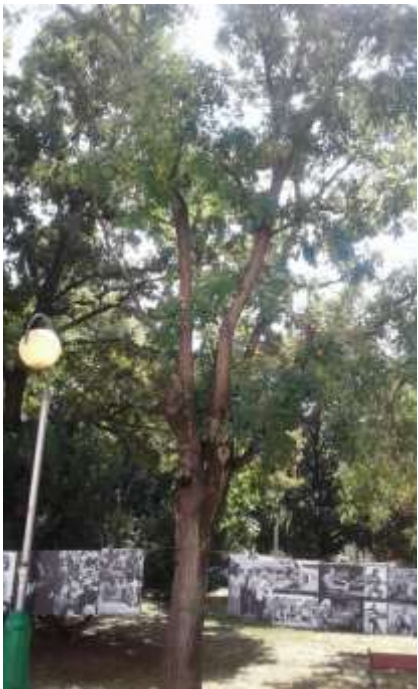
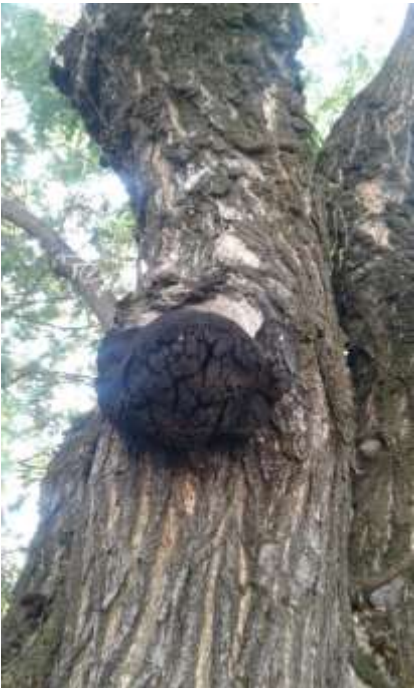
Číslo stromu: 19	Názov stromu: Sofora japonská (<i>Sophora japonica</i>)		Obvod kmeňa (cm) 133
Výška stromu (m) 9	Priemer koruny (m) 6	Stupeň poškodenia: 4	
Spôsob poškodenia: v minulosti hlavovaný, v súčasnosti hlavy prerastené, v rozkonáreniach sa nachádzajú menšie dutiny, v korune menšie suché konáre, koruna preriedla, na kostrovom konári plodnice drevorozkladných húb			
Návrh zásahu: výrub		Priorita opatrenia: 1	Perspektíva: žiadna

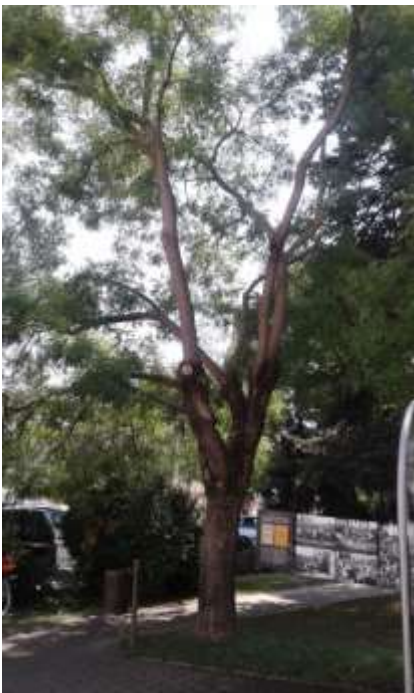
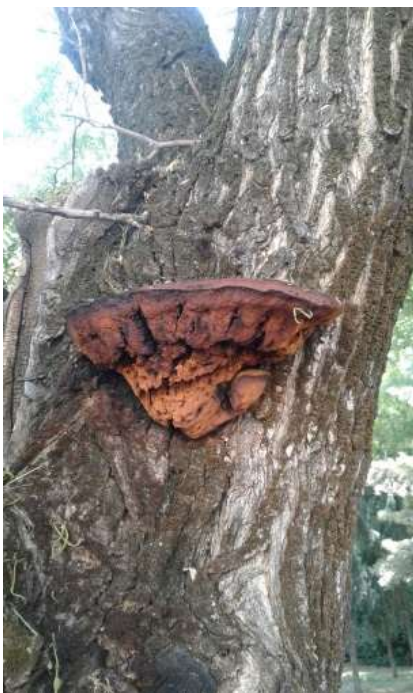
Číslo stromu: 21	Názov stromu: Sofora japonská (<i>Sophora japonica</i>)		Obvod kmeňa (cm) 149
Výška stromu (m) 9	Priemer koruny (m) 6	Stupeň poškodenia: 4	
Spôsob poškodenia: v minulosti hlavovaný, v súčasnosti hlavy prerastené, v rozkonáreniach sa nachádzajú menšie dutiny, v korune menšie suché konáre, na kostrovom konári plodnice drevorozkladných húb			
Návrh zásahu: výrub		Priorita opatrenia: 1	Perspektíva: žiadna

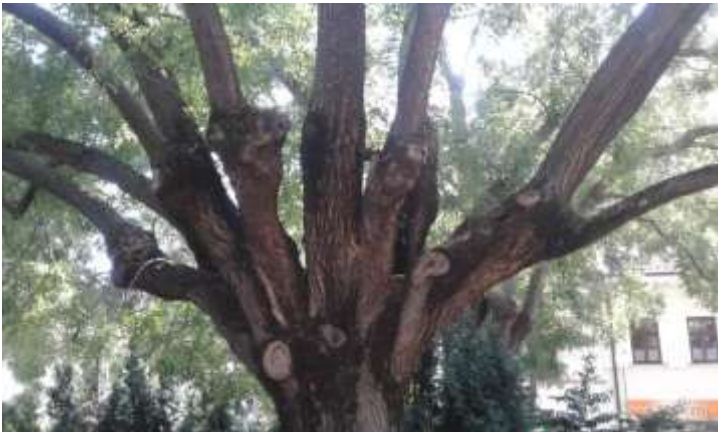
Číslo stromu: 22	Názov stromu: Sofora japonská (<i>Sophora japonica</i>)		Obvod kmeňa (cm) 212
Výška stromu (m) 8	Priemer koruny (m) 11	Stupeň poškodenia: 2	
Spôsob poškodenia: v minulosti hlavovaný, v súčasnosti hlavy prerastené, v rozkonáreniach sa nachádzajú menšie dutiny, v korune menšie suché konáre, na báze škrtiace korene			
Návrh zásahu: redukcia koruny 15%, zdravotný rez		Priorita opatrenia: 1	Perspektíva: krátkodobá

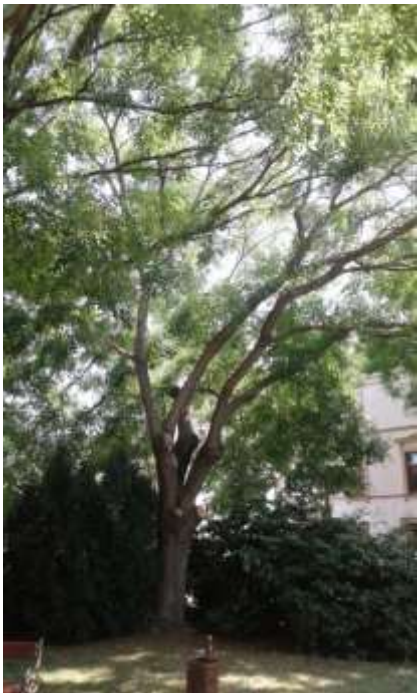
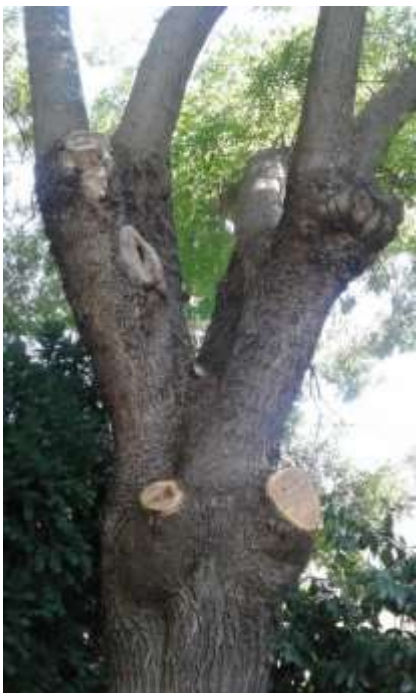
Číslo stromu: 23	Názov stromu: Sofora japonská (<i>Sophora japonica</i>)		Obvod kmeňa (cm) 200
Výška stromu (m) 9	Priemer koruny (m) 8	Stupeň poškodenia: 2	
Spôsob poškodenia: v minulosti hlavovaný, v súčasnosti hlavy prerastené, v rozkonáreniach sa nachádzajú menšie dutiny, v korune menšie suché konáre, poškodené povrchové korene, na báze škrtiace korene			
Návrh zásahu: redukcia koruny 15%, zdravotný rez		Priorita opatrenia: 1	Perspektíva: krátkodobá

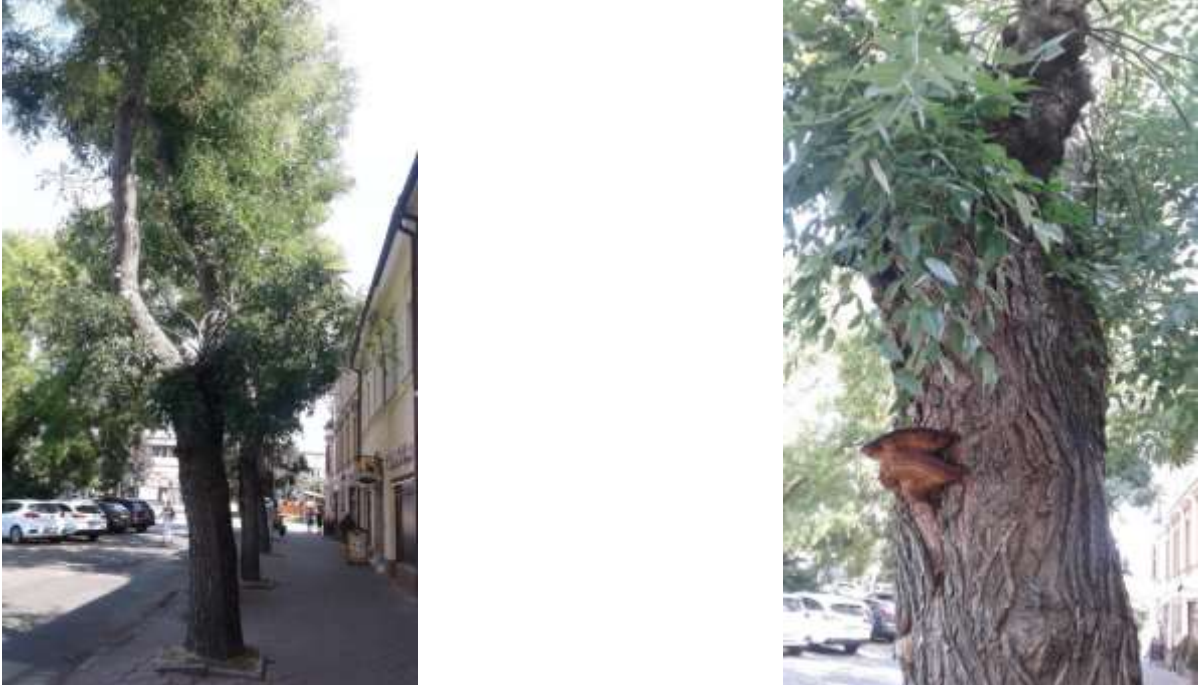
Číslo stromu: 28	Názov stromu: Sofora japonská (<i>Sophora japonica</i>)		Obvod kmeňa (cm) 168
Výška stromu (m) 10	Priemer koruny (m) 8	Stupeň poškodenia: 4	
Spôsob poškodenia: v minulosti hlavovaný, v súčasnosti jeden kostrový konár, na kmeni v mieste hlavy sa nachádzajú menšie dutiny, v korune menšie suché konáre, koruna asymetrická, zhutnený koreňový priestor, na kmeni výživová depresia a plodnice drevozrokladných húb			
Návrh zásahu: výrub		Priorita opatrenia: 1	Perspektíva: žiadna

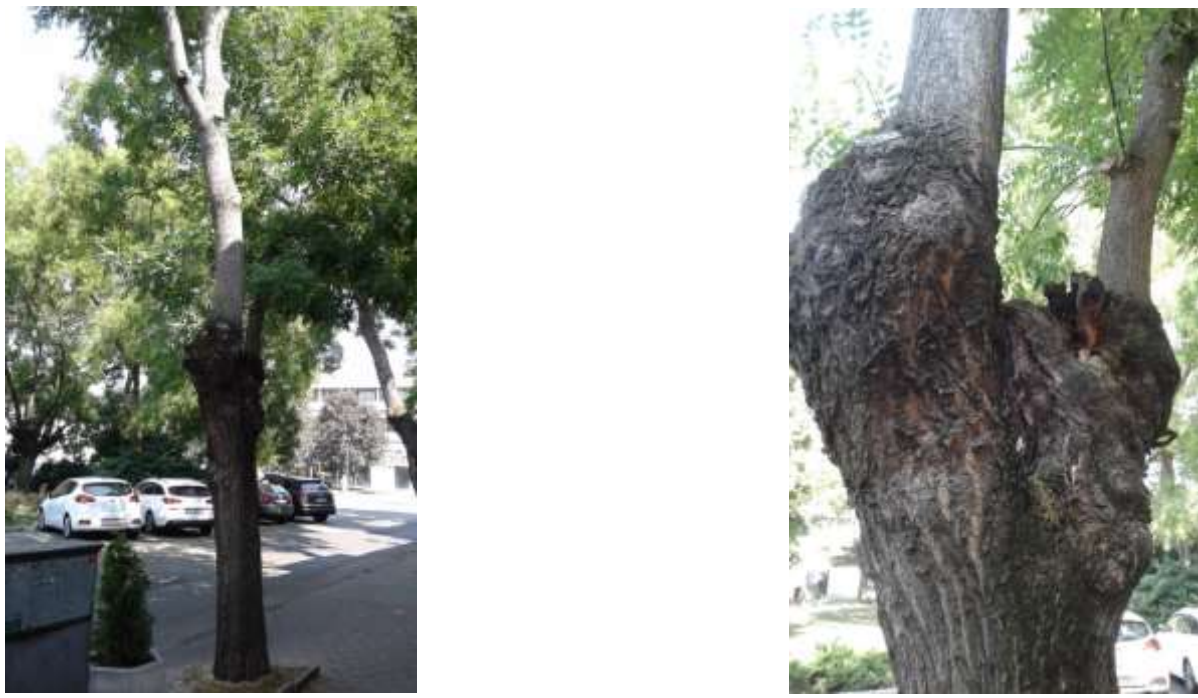
Číslo stromu: 29	Názov stromu: Sofora japonská (<i>Sophora japonica</i>)		Obvod kmeňa (cm) 125
Výška stromu (m) 10	Priemer koruny (m) 7	Stupeň poškodenia: 3	
Spôsob poškodenia: v minulosti hlavovaný, v súčasnosti hlavy prerastené, v rozkonáreniach sa nachádzajú menšie dutiny, v korune menšie suché konáre, zhutnený koreňový priestor, asymetrická koruna			
Návrh zásahu: redukcia koruny 20%, zdravotný rez		Priorita opatrenia: 1	Perspektíva: krátkodobá

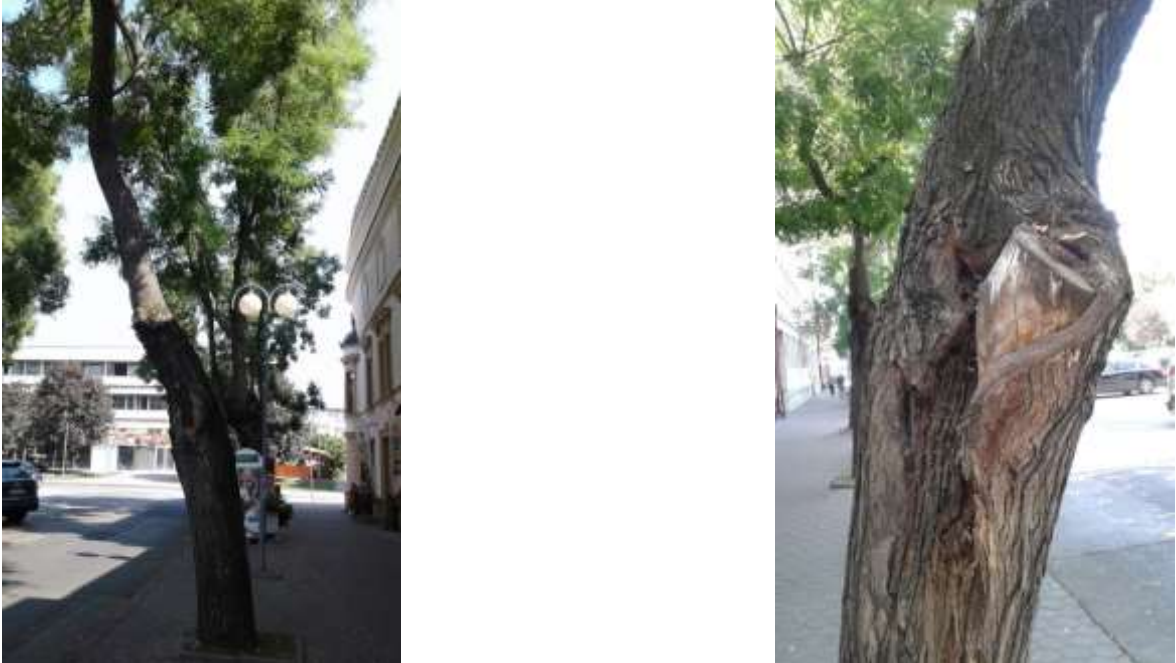
Číslo stromu: 30	Názov stromu: Sofora japonská (<i>Sophora japonica</i>)		Obvod kmeňa (cm) 167
Výška stromu (m) 12	Priemer koruny (m) 8	Stupeň poškodenia: 3	
Spôsob poškodenia: v minulosti hlavovaný, v súčasnosti jeden kostrový konár, na kmeni sa nachádzajú dutiny – výrazné poškodenie po zlom oreze, pod orezom výživový tieň, strom vyvetvený, zhutnený koreňový priestor, koruna asymetrická			
Návrh zásahu: redukcia koruny 30% /výrub		Priorita opatrenia: 1	Perspektíva: do 5 rokov

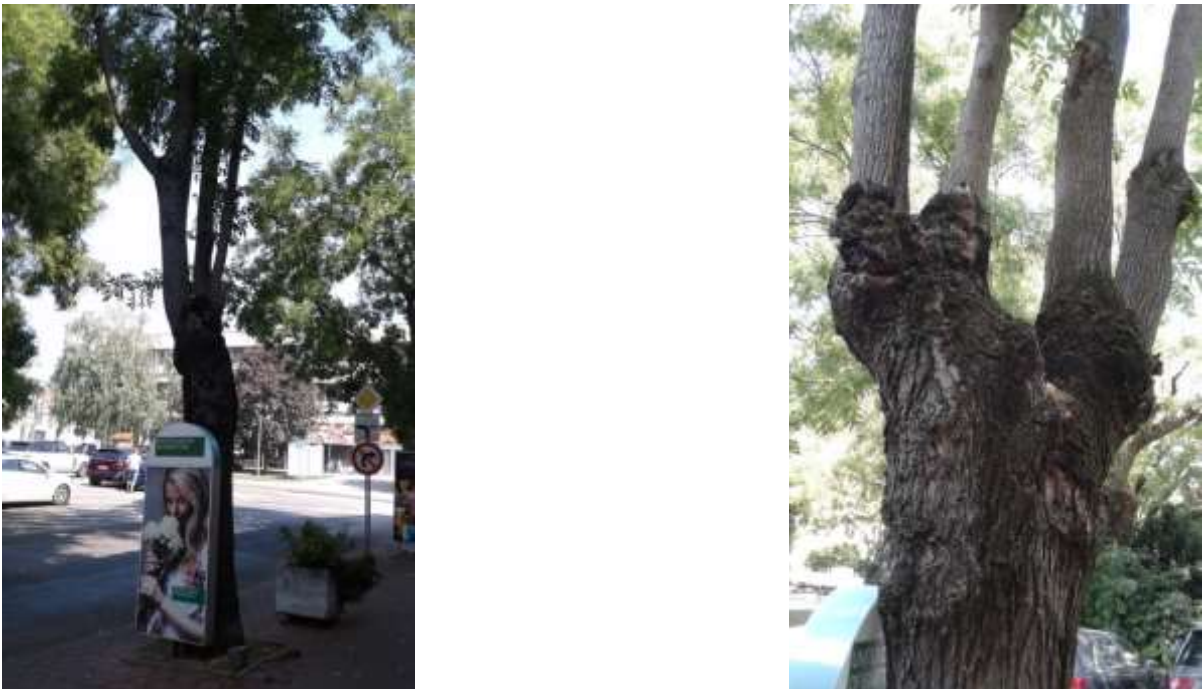
Číslo stromu: 31	Názov stromu: Sofora japonská (<i>Sophora japonica</i>)		Obvod kmeňa (cm) 127
Výška stromu (m) 12	Priemer koruny (m) 7	Stupeň poškodenia: 3	
Spôsob poškodenia: v minulosti hlavovaný, v súčasnosti hlavy prerastené, v rozkonáreniach sa nachádzajú menšie dutiny, v korune menšie suché konáre, zhutnený koreňový priestor, korene poškodené výkopom, koruna preriedla			
Návrh zásahu: redukcia koruny 20%, zdravotný rez		Priorita opatrenia: 1	Perspektíva: krátkodobá

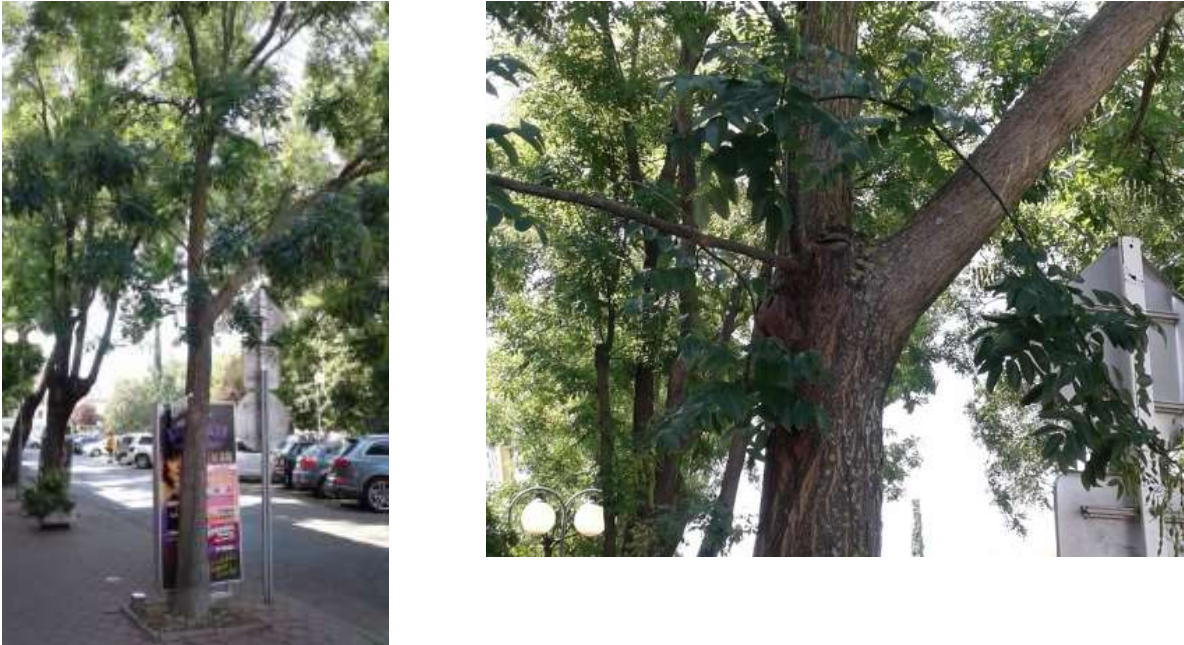
Číslo stromu: 32	Názov stromu: Sofora japonská (<i>Sophora japonica</i>)		Obvod kmeňa (cm) 84
Výška stromu (m) 7	Priemer koruny (m) 6	Stupeň poškodenia: 2	
Spôsob poškodenia: v minulosti hlavovaný, , zhutnený koreňový priestor, korene poškodené výkopom, koruna asymetrická			
Návrh zásahu: redukcia koruny 10%, zdravotný rez		Priorita opatrenia: 1	Perspektíva: krátkodobá

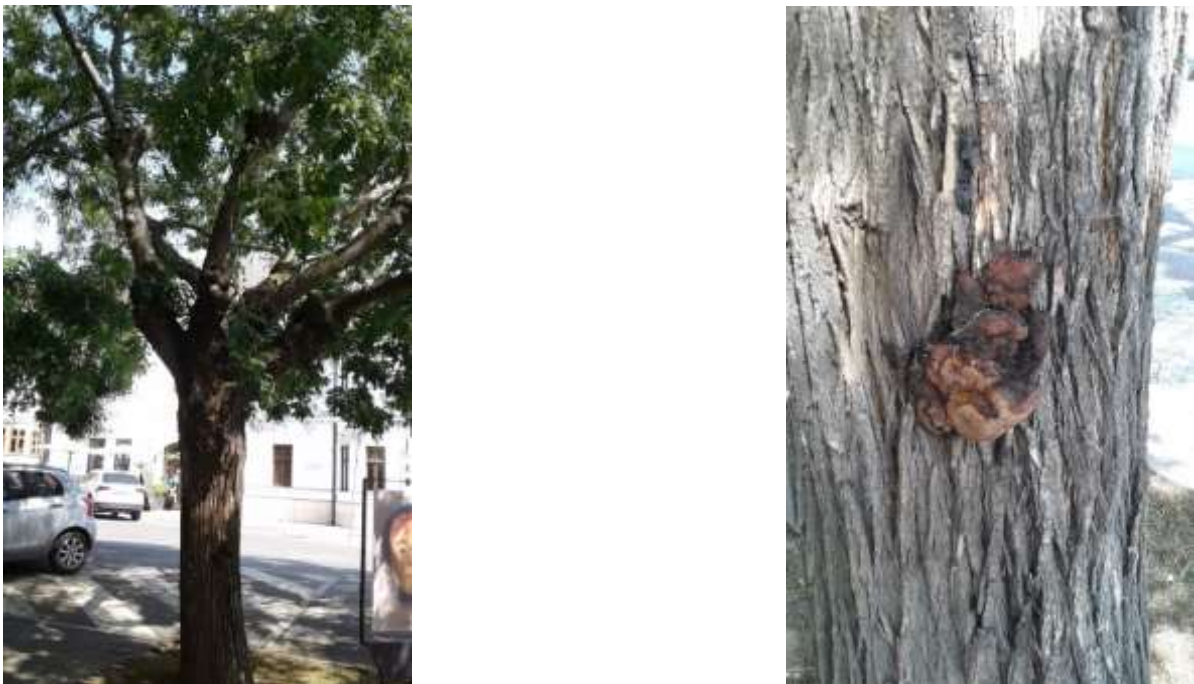
Číslo stromu: 33	Názov stromu: Sofora japonská (<i>Sophora japonica</i>)		Obvod kmeňa (cm) 150
Výška stromu (m) 8	Priemer koruny (m) 7	Stupeň poškodenia: 3/4	
Spôsob poškodenia: v minulosti hlavovaný, v súčasnosti hlavy prerastené, v rozkonáreniach sa nachádzajú menšie dutiny, v korune menšie suché konáre, zhutnený koreňový priestor, na kmeni plodnice drevokazných húb			
Návrh zásahu: redukcia koruny 30% / výrub		Priorita opatrenia: 1	Perspektíva: do 5 rokov

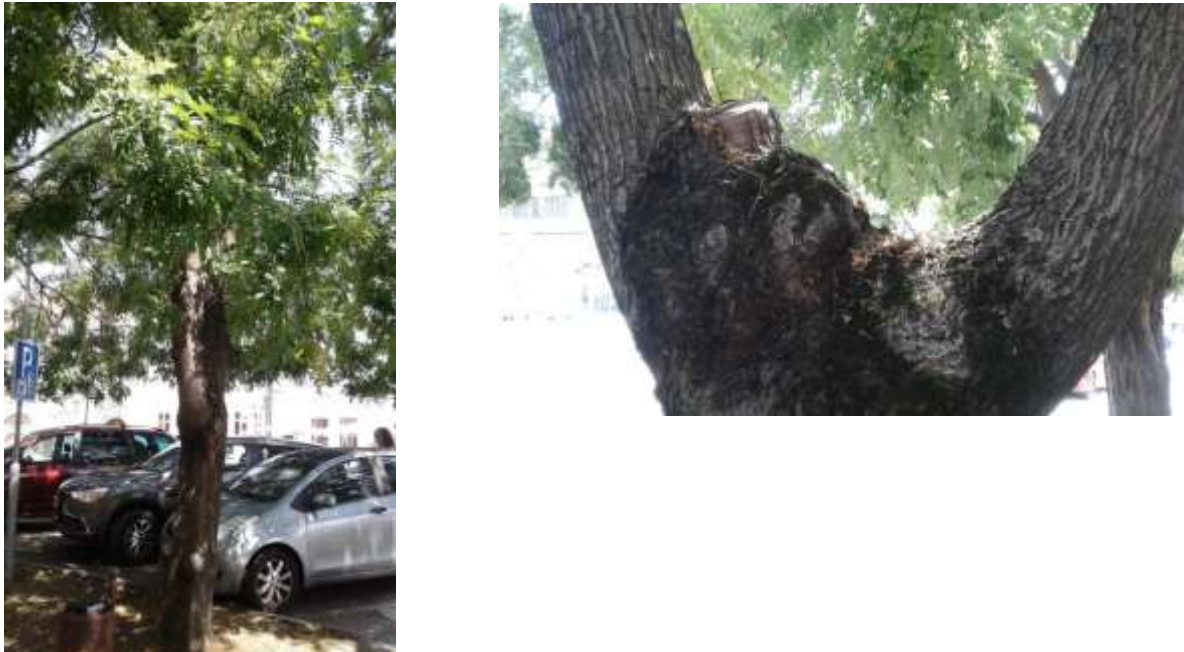
Číslo stromu: 34	Názov stromu: Sofora japonská (<i>Sophora japonica</i>)		Obvod kmeňa (cm) 116
Výška stromu (m) 8	Priemer koruny (m) 6	Stupeň poškodenia: 2	
Spôsob poškodenia: v minulosti hlavovaný, v súčasnosti hlavy prerastené, v rozkonáreniach sa nachádzajú menšie dutiny, na báze škrtiace korene, povrchové korene poškodené kosačkou			
Návrh zásahu: redukcia koruny 15%, zdravotný rez		Priorita opatrenia: 1	Perspektíva: krátkodobá

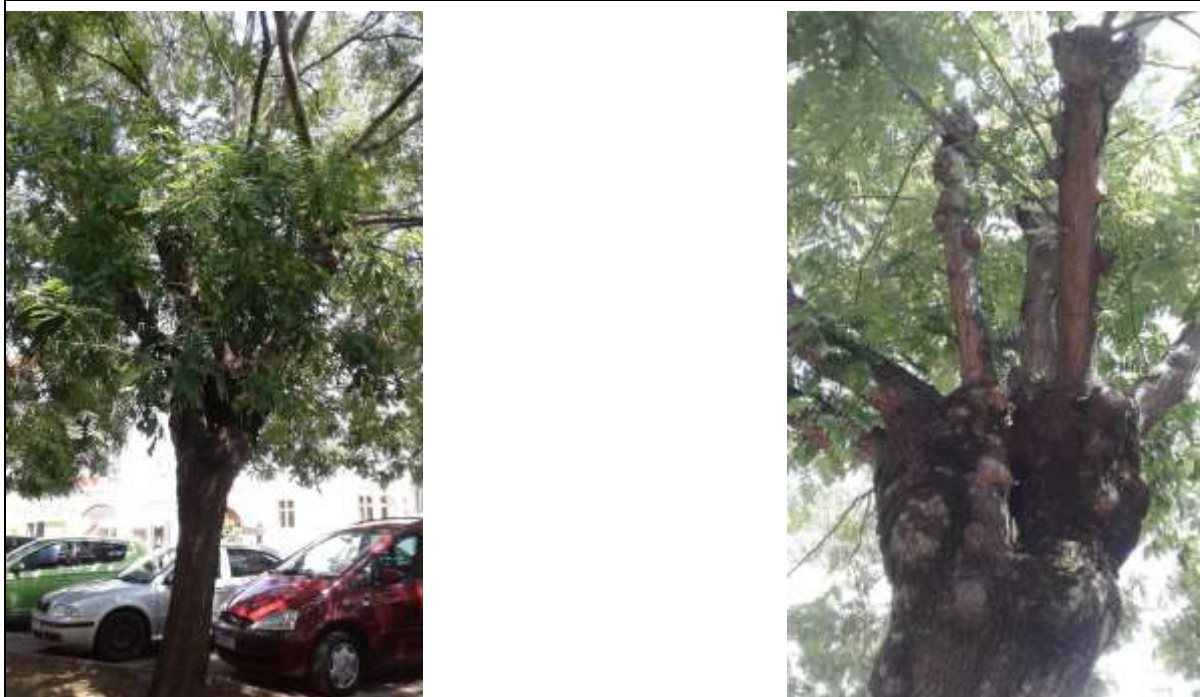
Číslo stromu: 35	Názov stromu: Sofora japonská (<i>Sophora japonica</i>)		Obvod kmeňa (cm) 133
Výška stromu (m) 8	Priemer koruny (m) 8	Stupeň poškodenia: 2	
Spôsob poškodenia: v minulosti hlavovaný, v súčasnosti hlavy prerastené, v korune menšie suché konáre,			
Návrh zásahu: redukcia koruny 10%, zdravotný rez		Priorita opatrenia: 1	Perspektíva: krátkodobá

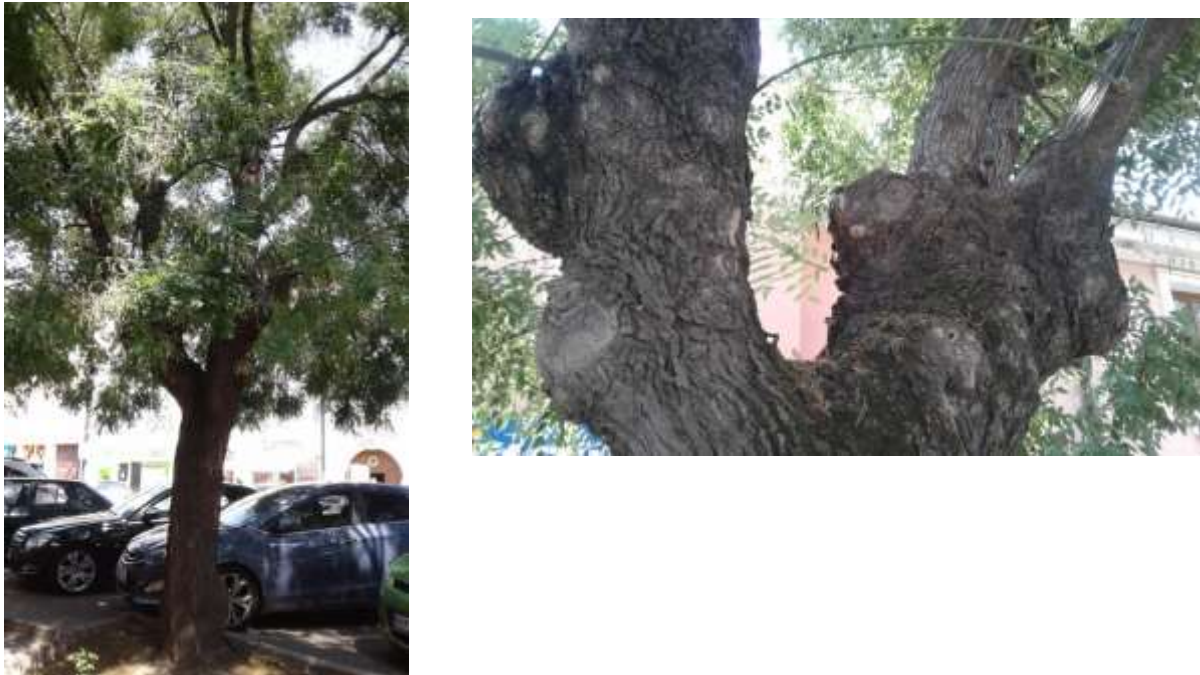
Číslo stromu: 36	Názov stromu: Sofora japonská (<i>Sophora japonica</i>)		Obvod kmeňa (cm) 139
Výška stromu (m) 8	Priemer koruny (m) 7	Stupeň poškodenia: 2	
Spôsob poškodenia: v minulosti hlavovaný, v súčasnosti hlavy prerastené, na kmeni menšia dutina cca 15cm priemeru, povrchové korene poškodené kosačkou, strom rastie blízko cesty			
Návrh zásahu: zdravotný rez		Priorita opatrenia: 1	Perspektíva: krátkodobá

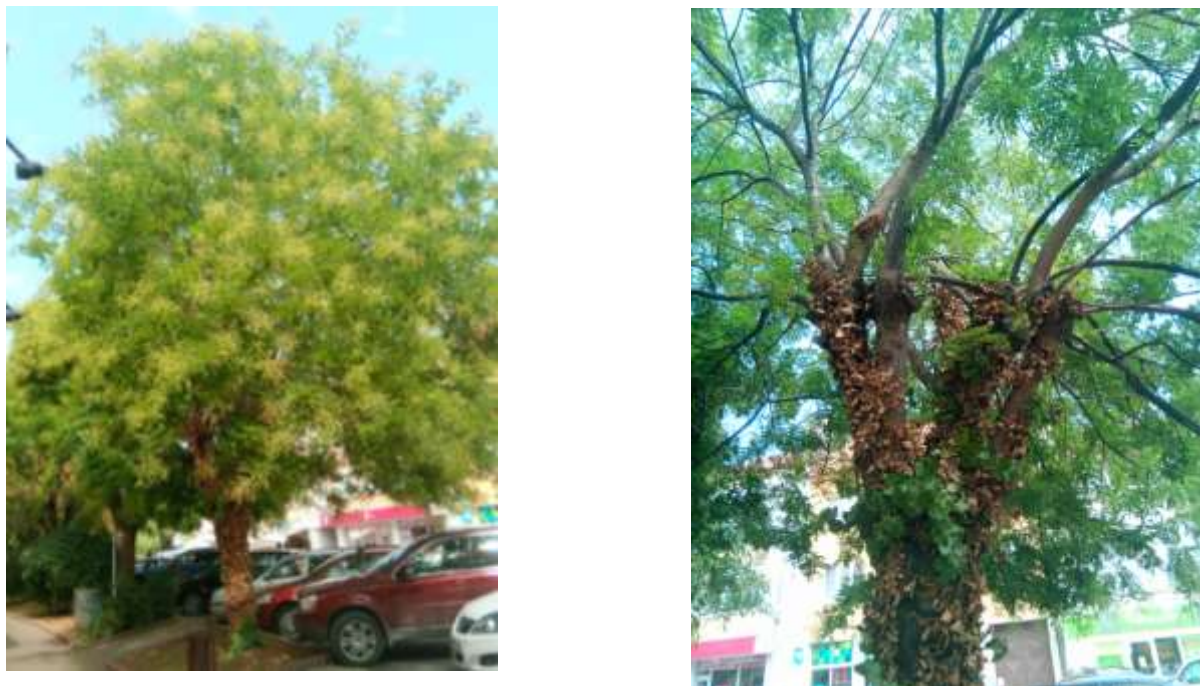
Číslo stromu: 37	Názov stromu: Sofora japonská (<i>Sophora japonica</i>)		Obvod kmeňa (cm) 120
Výška stromu (m) 7	Priemer koruny (m) 7	Stupeň poškodenia: 2	
Spôsob poškodenia: v minulosti hlavovaný, v súčasnosti hlavy prerastené, v korune menšie suché konáre, zhutnený koreňový priestor, strom rastie blízko cesty, kmeň porastený brečtanom			
Návrh zásahu: zdravotný rez		Priorita opatrenia: 1	Perspektíva: krátkodobá

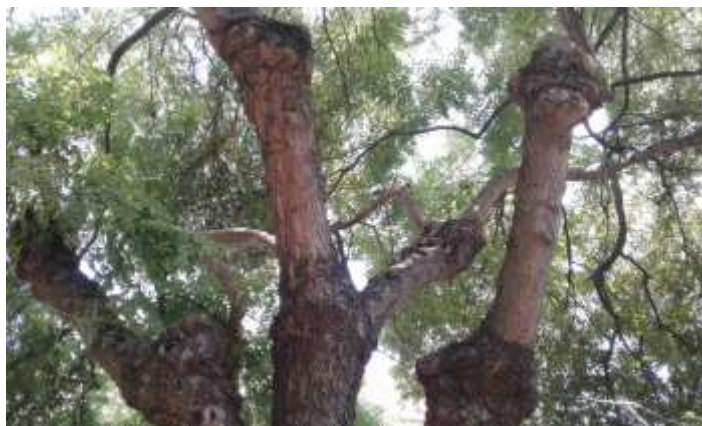
Číslo stromu: 38	Názov stromu: Sofora japonská (<i>Sophora japonica</i>)		Obvod kmeňa (cm) 152
Výška stromu (m) 7	Priemer koruny (m) 8	Stupeň poškodenia: 2	
Spôsob poškodenia: v minulosti hlavovaný, v súčasnosti hlavy prerastené, v korune menšie suché konáre, zhutnený koreňový priestor, kmeň blízko cesty			
Návrh zásahu: zdravotný rez		Priorita opatrenia: 1	Perspektíva: krátkodobá

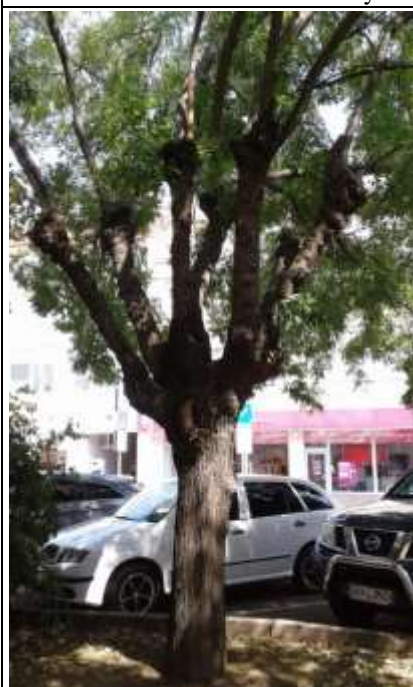
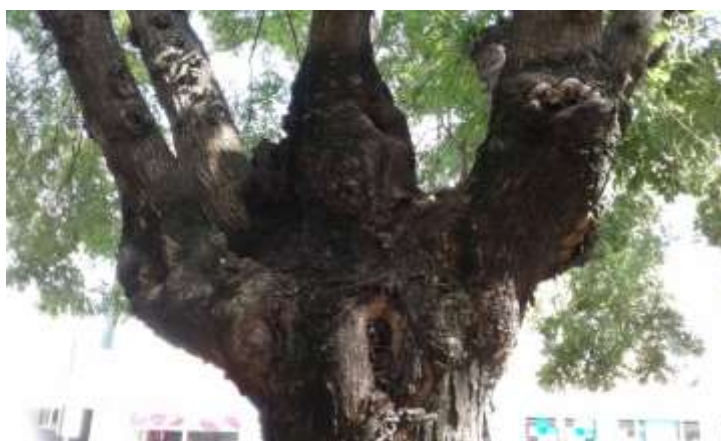
Číslo stromu: 39	Názov stromu: Sofora japonská (<i>Sophora japonica</i>)		Obvod kmeňa (cm) 132
Výška stromu (m) 7	Priemer koruny (m) 8	Stupeň poškodenia: 2	
Spôsob poškodenia: v minulosti hlavovaný, v súčasnosti hlavy prerastené, v rozkonáreniach sa nachádzajú menšie dutiny, v korune menšie suché konáre, zhutnený koreňový priestor,			
Návrh zásahu: redukcia koruny 15%, zdravotný rez		Priorita opatrenia: 1	Perspektíva: krátkodobá

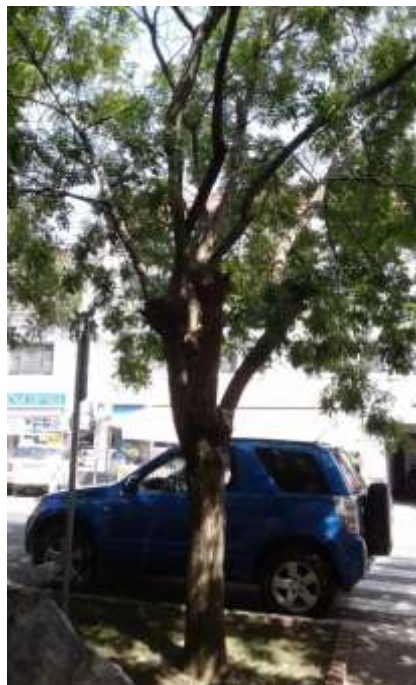
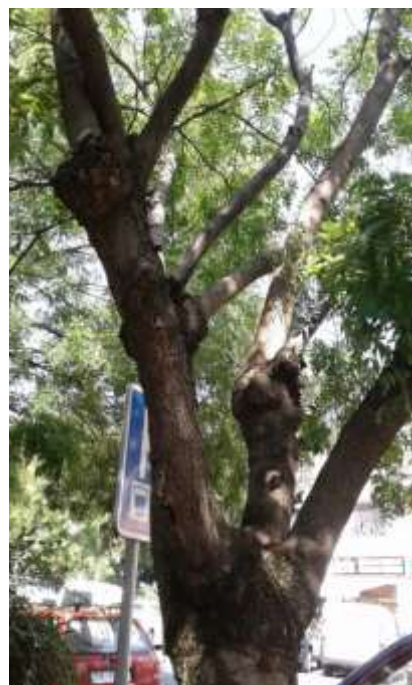
Číslo stromu: 40	Názov stromu: Sofora japonská (<i>Sophora japonica</i>)	Obvod kmeňa (cm) 95
Výška stromu (m) 6	Priemer koruny (m) 6	Stupeň poškodenia: 2

Spôsob poškodenia: v minulosti hlavovaný, v súčasnosti hlavy prerastené,

Návrh zásahu: zdravotný rez
