Ing. Martin Kolník VELES

HODNOTENIE DREVÍN

Vybraté dreviny - sofory japonské v centre mesta Pezinok

Dátum spracovania: august 2018

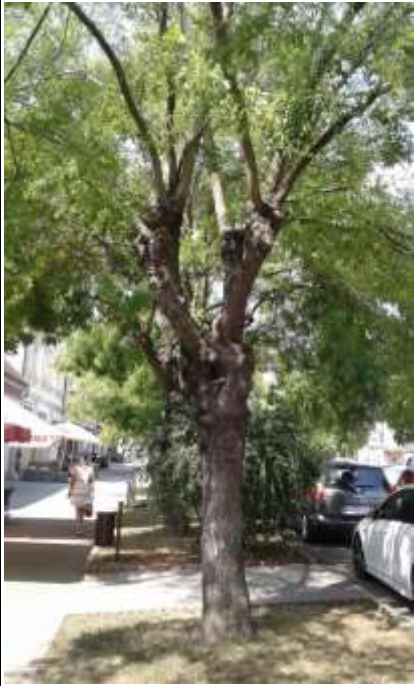
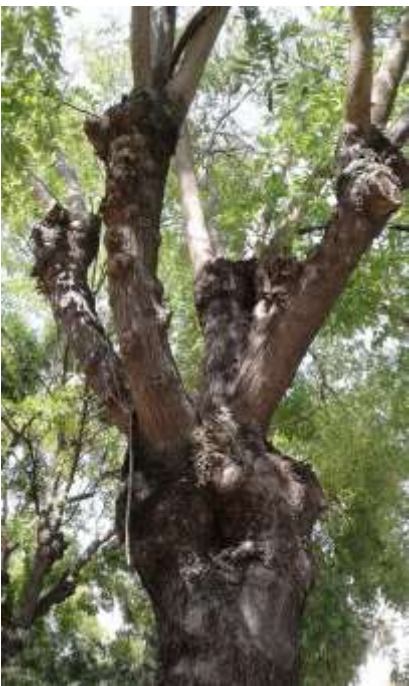
Číslo stromu: 50	Názov stromu: Sofora japonská (<i>Sophora japonica</i>)		Obvod kmeňa (cm) 131
Výška stromu (m) 7	Priemer koruny (m) 6	Stupeň poškodenia: 2	
Spôsob poškodenia: v minulosti hlavovaný, v súčasnosti hlavy prerastené, v rozkonáreniach sa nachádzajú menšie dutiny, v korune menšie suché konáre,			
Návrh zásahu: redukcia koruny 10%, zdravotný rez		Priorita opatrenia: 1	Perspektíva: krátkodobá
<div>

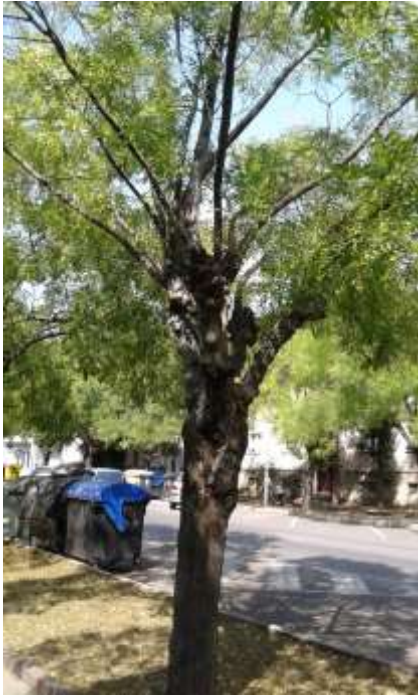
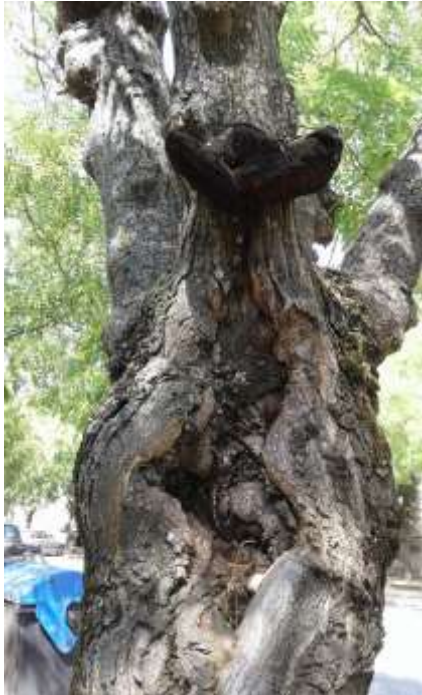
Číslo stromu: 62	Názov stromu: Sofora japonská (Sophora japonica)	Obvod kmeňa (cm) 104
Výška stromu (m) 7	Priemer koruny (m) 6	Stupeň poškodenia: 3/4
Spôsob poškodenia: v minulosti hlavovaný, v súčasnosti hlavy prerastené, v rozkonáreniach sa nachádzajú väčšie dutiny, v korune menšie suché konáre, koruna preriedla, na kostrovom konári plodnice drevokazných húb, strom rastie v blízkosti chodníka		
Návrh zásahu: výrub	Priorita opatrenia: 1	Perspektíva: žiadna
<div>

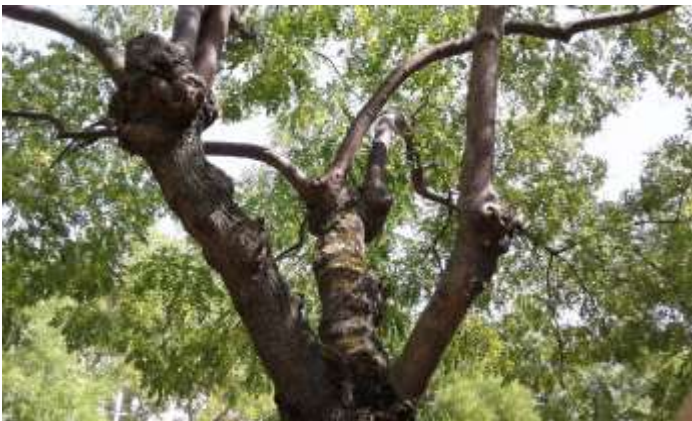
Číslo stromu: 63	Názov stromu: Sofora japonská (Sophora japonica)	Obvod kmeňa (cm) 105
Výška stromu (m) 6	Priemer koruny (m) 7	Stupeň poškodenia: 3
Spôsob poškodenia: v minulosti hlavovaný, v súčasnosti hlavy prerastené, v rozkonáreniach sa nachádzajú menšie dutiny, zle rastená koruna		
Návrh zásahu: redukcia koruny 20%, zdravotný rez	Priorita opatrenia: 1	Perspektíva: krátkodobá
<div>

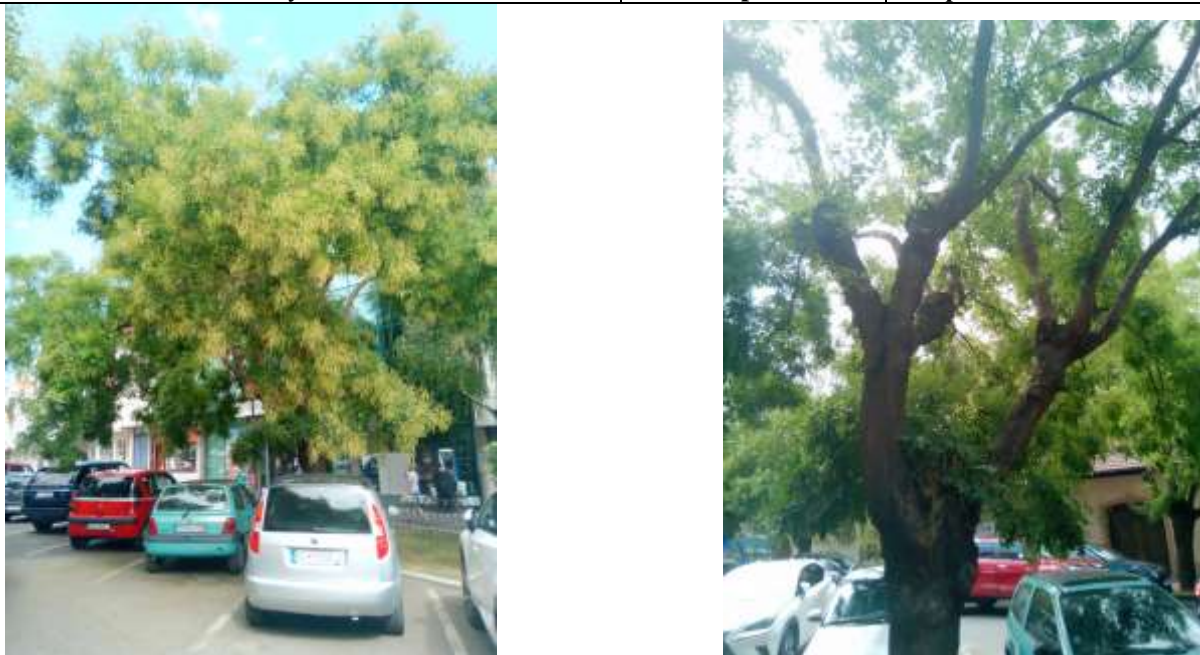
Číslo stromu: 88	Názov stromu: Sofora japonská (<i>Sophora japonica</i>)	Obvod kmeňa (cm) 154
Výška stromu (m) 7	Priemer koruny (m) 7	Stupeň poškodenia: 3
Spôsob poškodenia: v minulosti hlavovaný, v súčasnosti hlavy prerastené, v rozkonáreniach sa nachádzajú menšie dutiny, v korune menšie suché konáre, strom konármi zasahuje do budovy, zhutnený koreňový priestor		
Návrh zásahu: redukcia koruny 15%, zdravotný rez, lokálna redukcia od budovy		Priorita opatrenia: 1 Perspektíva: krátkodobá
