Most 29029-3

Most Mšeno n. Nisou u hasičárny

HLAVNÍ PROHLÍDKA

Datum provedení prohlídky: 27.8.2020

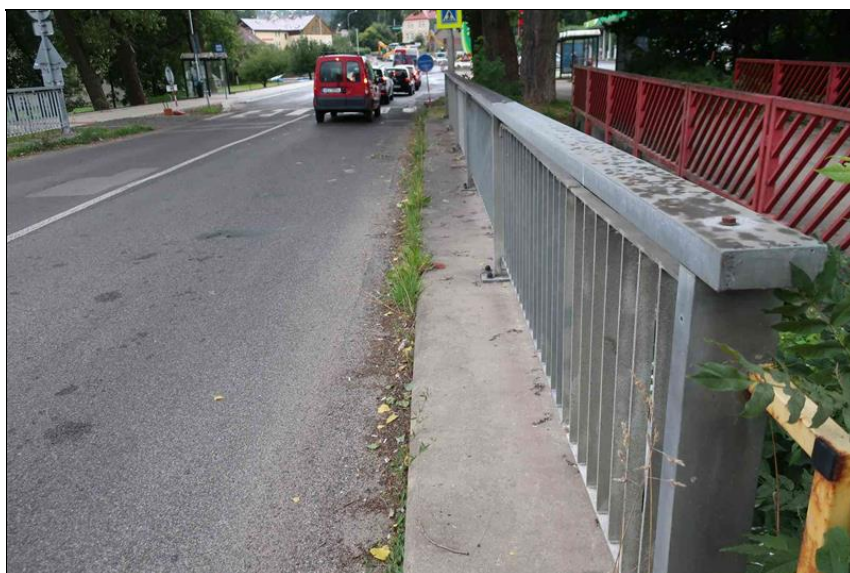
Podél říms je uchycená vegetace. |

vegetace podél obruby

| [1] 3.1 | Vozovka | Pravidelně udržovat mostní svršek a mostní vybavení v provozuschopném stavu tak, aby byla zajištěna bezpečnost provozu na mostě. |

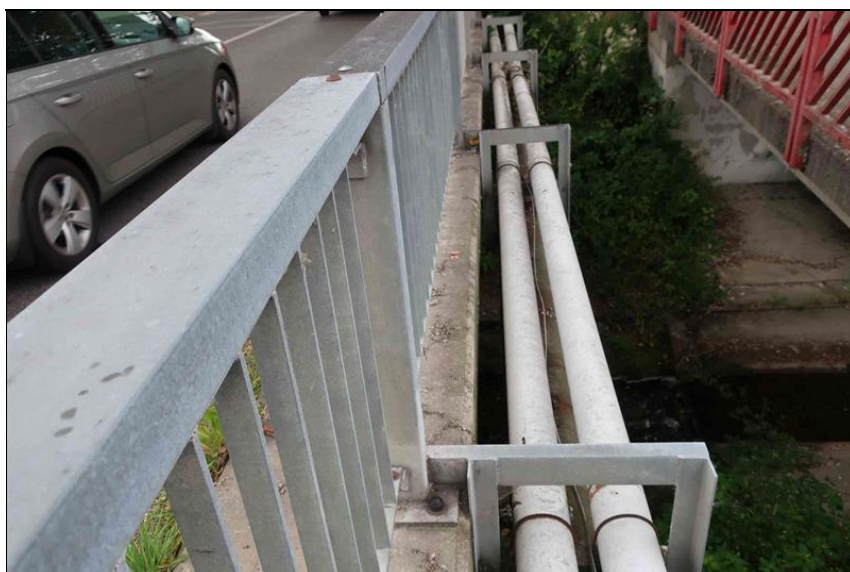
chráničky IS podél pravé římsy

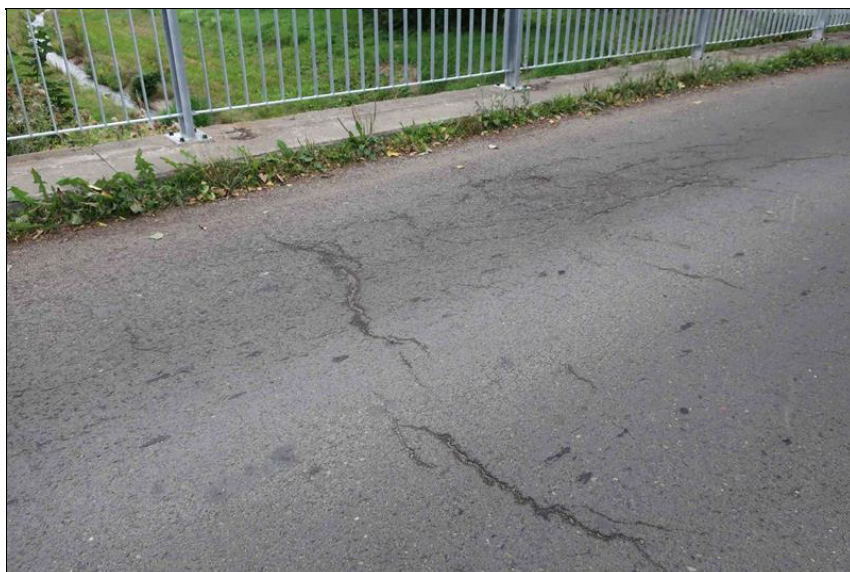
| [3.1] 3.1 | Vozovka | V krytu vozovky jsou trhliny.

trhliny v krytu vozovky

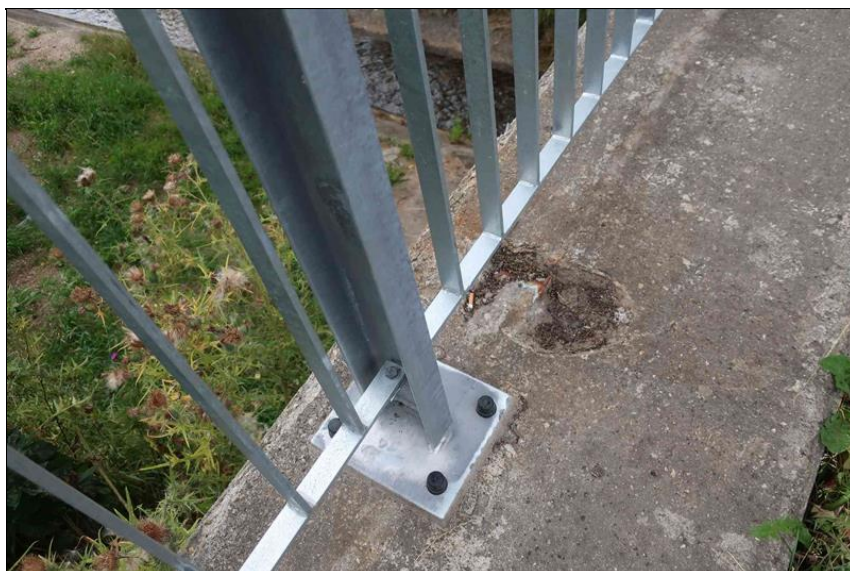
nezasanovaná místa po
zabetonovaných sloupcích původního
zábradlí

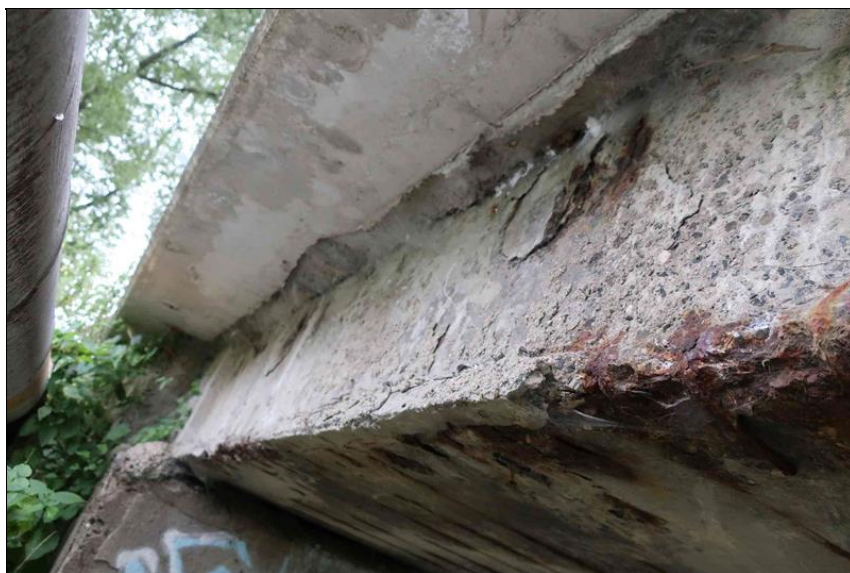
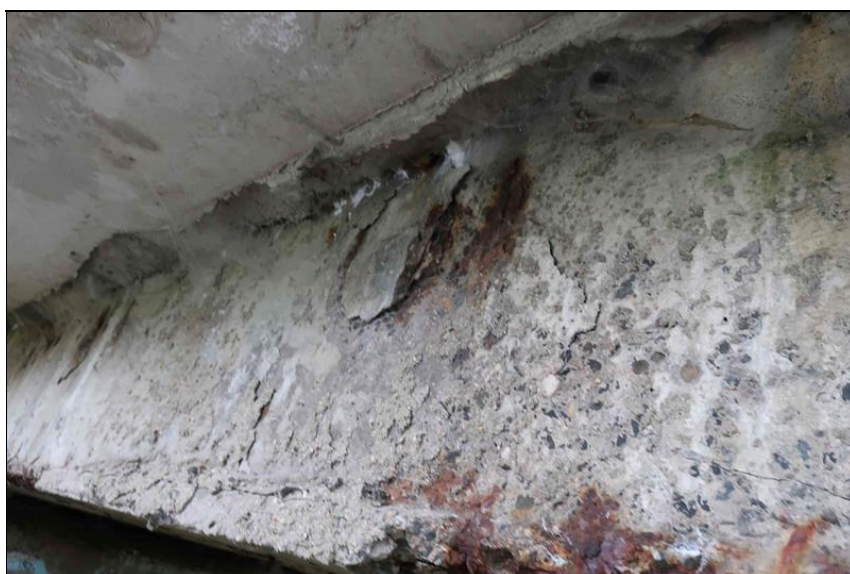
Na spodním líci nosníků jsou výrazné stopy po průsacích, obnažené pruty korodující konstrukční výztuže a zejména podélné trhliny doprovázené výluhy pojiva, které kopírují trajektorii předpínací výztuže. Hrozí významné riziko poškození předpínací výztuže korozí. |

degradace betonu a koroze betonářské výztuže 1. nosníku na vnějším boku

DTTO

| [2] 2.1 | Nosná konstrukce | Zajistit diagnostický průzkum mostu zaměřeného zejména na stav předpínací výztuže včetně výpočtu zatížitelnosti. V rámci průzkumu bude provedeno odvodnění dutin nosníků tak, aby nedošlo k porušení předpínací výztuže. |

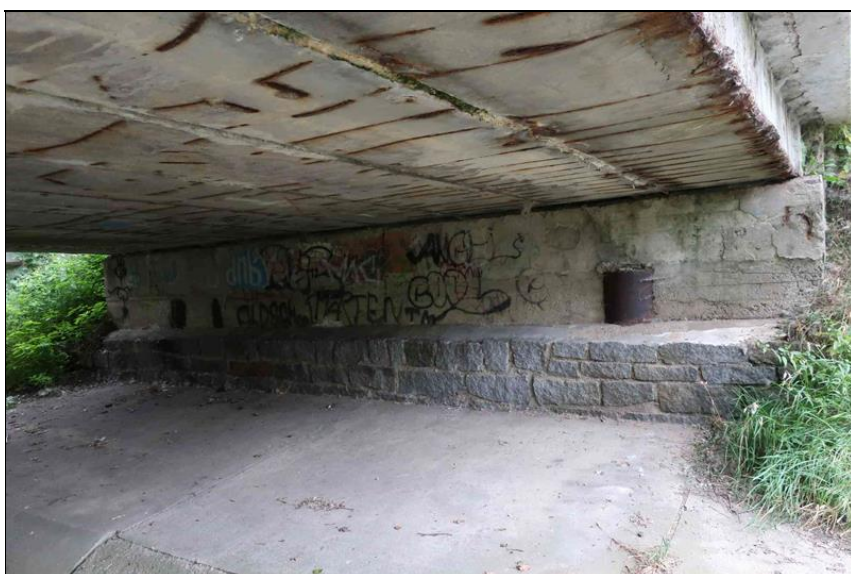
opěra 1

| [1.1] 1.2 | Mostní podpěry křídla a čelní zdi / Opěry | Na líci opěr jsou stopy po průsacích. Dochází k degradaci betonu opěr, ojediněle dochází ke korozi výztuže úložných prahů.. |

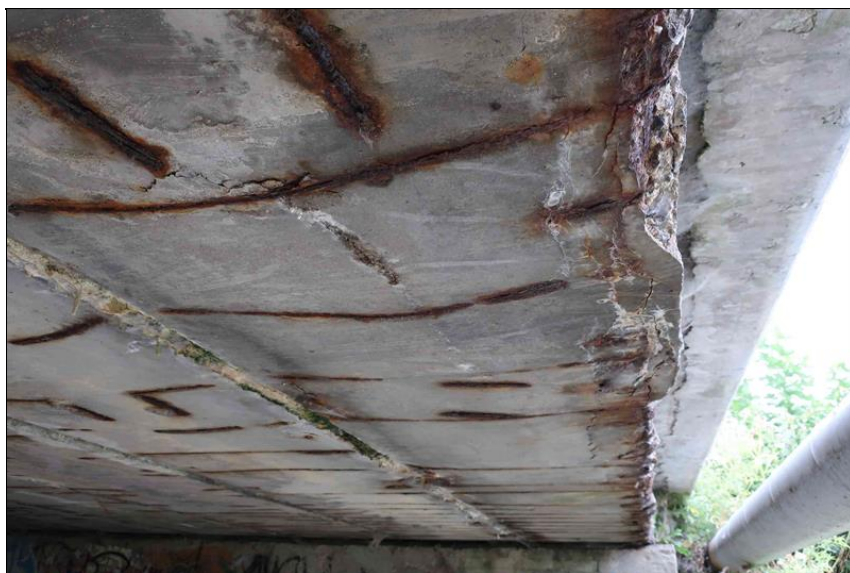
podélná trhlina s výluhy pojiva na
spodním líci 1. nosníku kopírující
trajektorii předpínací výztuže
intenzivní koroze obnažené
konstrukční výztuže

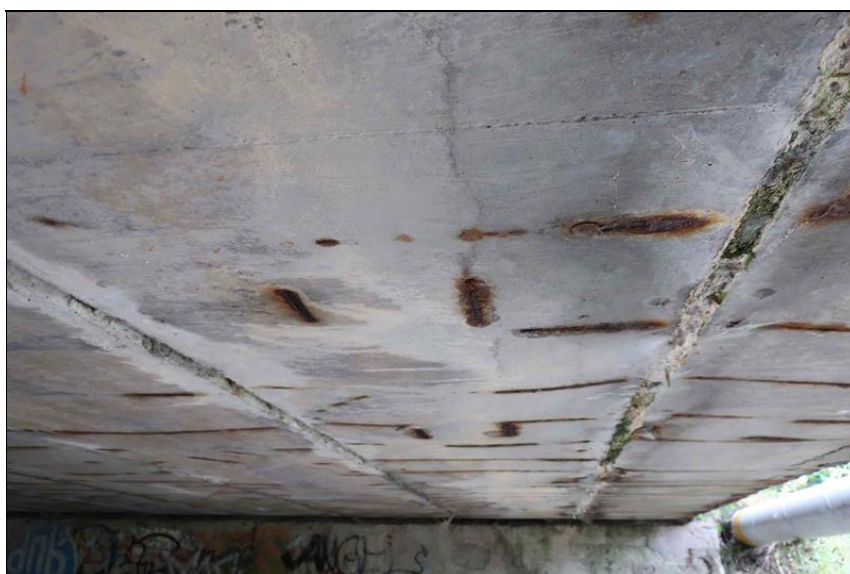
podélná trhlina s výluhy pojiva na
spodním líci 2. nosníku kopírující
trajektorii předpínací výztuže
koroze obnažené konstrukční výztuže

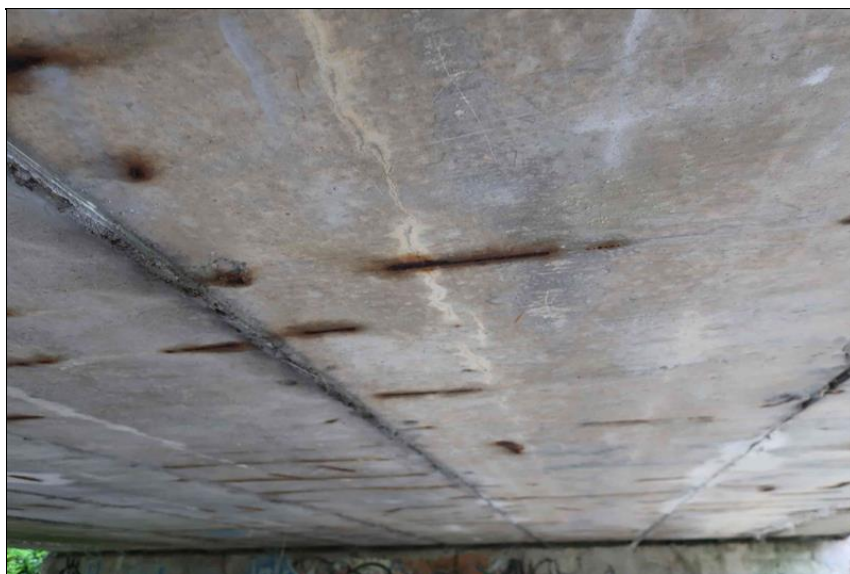
podélná trhlina s výluhy pojiva na
spodním líci 3. nosníku kopírující
trajektorii předpínací výztuže
intenzivní koroze obnažené
konstrukční výztuže

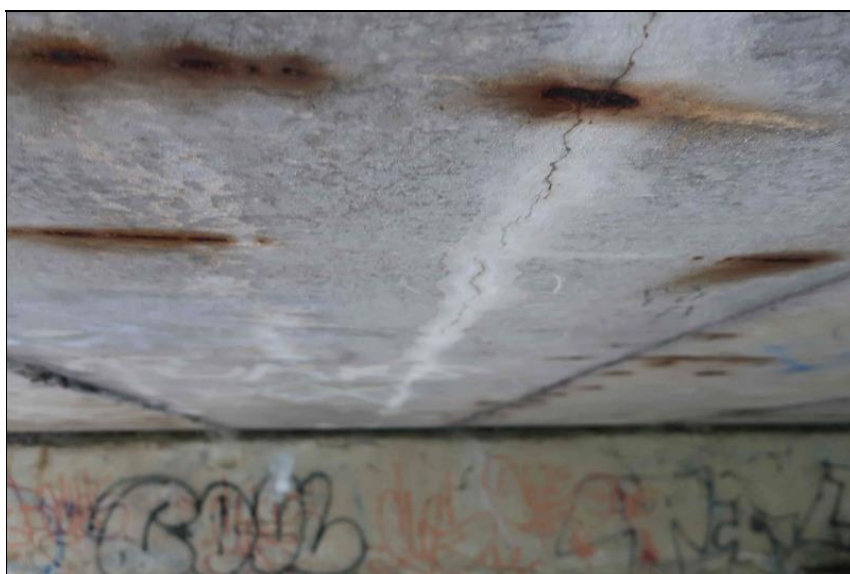
podélná trhlina s výluhy pojiva na
spodním líci 4. nosníku kopírující
trajektorii předpínací výztuže
intenzivní koroze obnažené
konstrukční výztuže

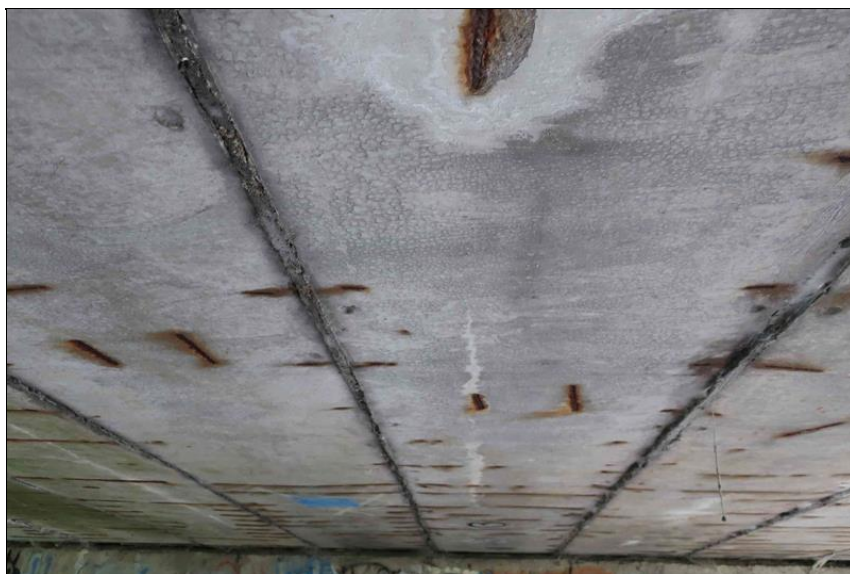
podélná trhlina s výluhy pojiva na
spodním líci 5. nosníku kopírující
trajektorii předpínací výztuže
intenzivní koroze obnažené
konstrukční výztuže

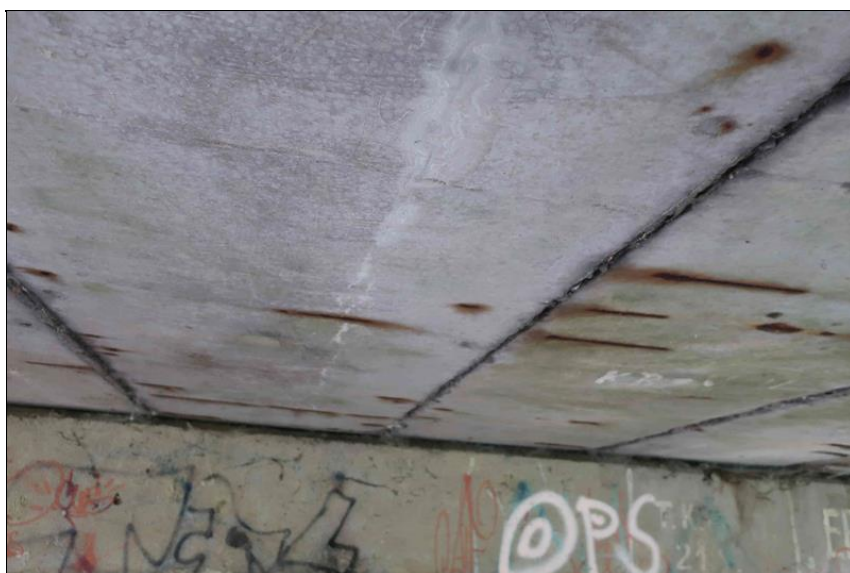
podélná trhlina s výluhy pojiva na
spodním líci 7. nosníku kopírující
trajektorii předpínací výztuže
intenzivní koroze obnažené
konstrukční výztuže

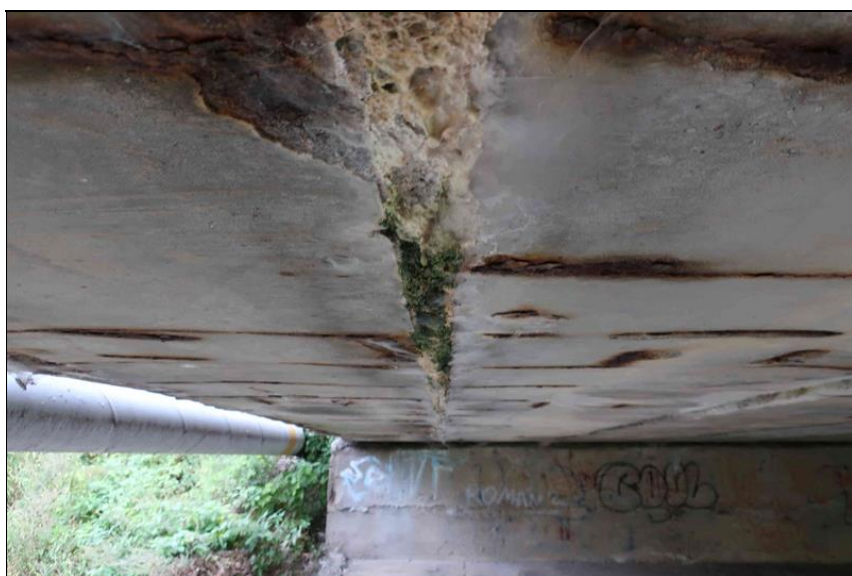
stopy po průsaku sparou mezi 1. a 2. nosníkem

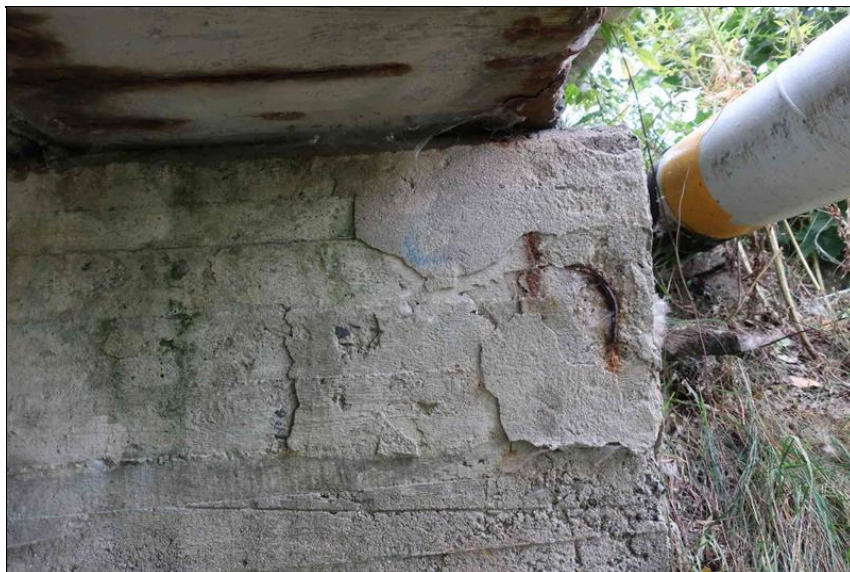
opěra 1 - degradace betonu
