INWESTOR	<b>GMINA ANDRYCHÓW</b> <b>RYNEK 15</b> <b>34-120 ANDRYCHÓW</b>
OBIEKT	<b>KAPLICA CMENTARNA PW. MATKI BOSKIEJ NIEUSTAJĄCEJ POMOCY</b> <b>UL. WADOWICKA, 34 – 120 ANDRYCHÓW</b> <b>DZ. NR 847/3</b>
NAZWA PROJEKTU	<b>PROGRAM PRAC KONSERWATORSKICH DOTYCZĄCY</b> <b>REMONTU KAPLICY PW. MATKI BOSKIEJ NIEUSTAJĄCEJ</b> <b>POMOCY W INWAŁDZIE, NR DZ. 847/3</b>

BRANŻA	<b>KONSERWACJA</b>
FAZA	<b>PROGRAM PRAC KONSERWATORSKICH</b>
TREŚĆ	<b>OPIS, DOKUMENTACJA FOTOGRAFICZNA</b>
DATA OPRACOWANIA	<b>STYCZEŃ 2024</b>

Program ma na celu określenie założeń programu prac konserwatorskich remontu kaplicy cmentarnej pw. Matki Boskiej Nieustającej Pomocy w Inwałdzie. Planowane prace mają na celu przywrócenie budynkowi świetności oraz poprawę jego stanu technicznego.

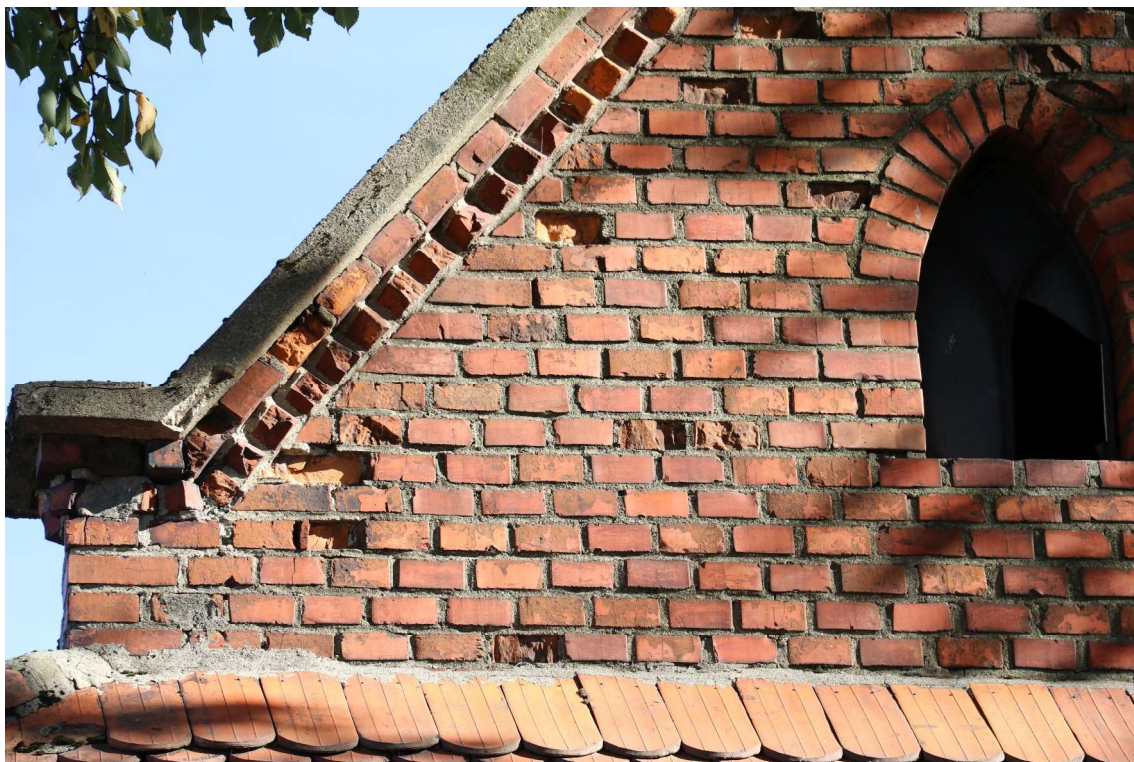
Istniejący wątek ceglany w dobrym stanie technicznym, zabrudzony powierzchniowo nalotem atmosferycznym oraz miejscowo nalotem biologicznym. Na szczycie elewacji frontowej widoczne uszkodzenia lica cegieł – uszkodzenia mechaniczne pojedynczych cegieł oraz uszczerbienia cegieł gzymsu dachu.

fot. 2: Kaplica cmentarna - szczyt elewacji frontowej. Widoczne uszkodzenia wątku ceglanego.

Ubytki i uszkodzenia uzupełnić stosując zaprawę do uzupełniania cegły i kamienia w odpowiednio dobranym kolorze. Uzupełnić należy także spoinowanie.

Zaleca się wykonanie okuć na płaszczyźnie szczytu frontonu elewacji frontowej z blachy ołowianej, która zapobiegnie osadzaniu się nalotu biologicznego. Arkusze blachy wywinąć tak, aby woda nie spływała po powierzchni wątku ceglanego.

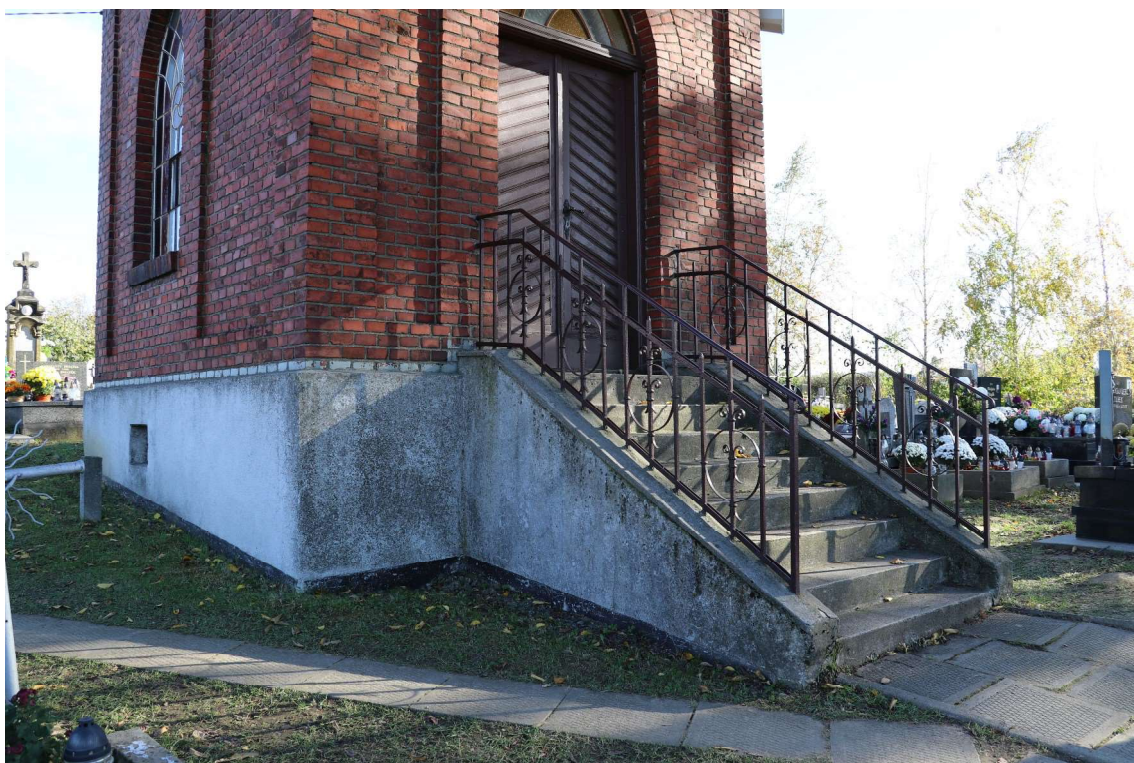
Tynk cementowy podmurówki, schodów wejściowych oraz daszka szczytu elewacji frontowej zabrudzony powierzchniowo nalotem atmosferycznym oraz biologicznym. Struktura tynku z miejscowymi pęknięciami – na policzkach i biegach schodów. Tynk dobrze trzyma się podłoża, jednak występują lokalne odspojenia.

fot. 3: Kaplica cmentarna - widoczna podmurówka pokryta nalotem atmosferycznym i biologicznym.

Istniejące tynki cementowe oczyścić metodą ciśnieniową – strumieniową, dobierając odpowiedni rodzaj ścierniwa. Doboru materiału czyszczącego dokonać na podstawie wykonanych na obiekcie prób. Zabrania się stosowania materiałów inwazyjnych, naruszających strukturę tynku.

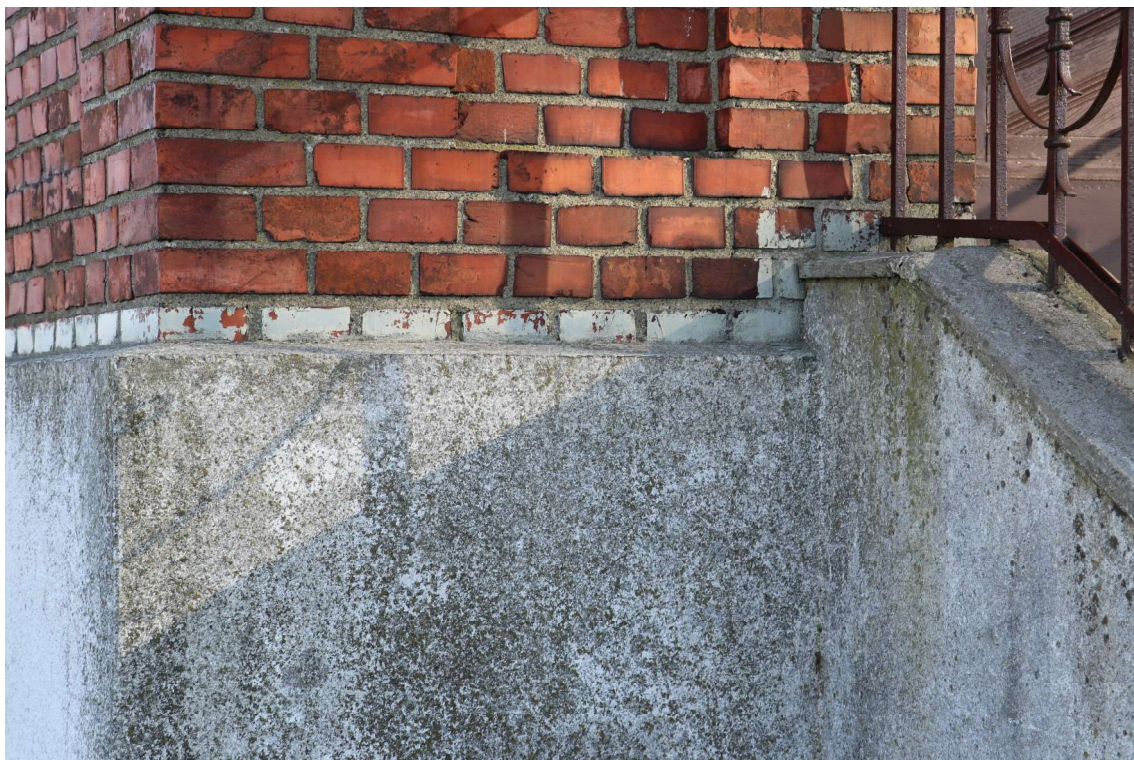
Zaprawa cementowo – wapienna w dobrym stanie technicznym. Jest zwarta i stabilna jednak zabrudzona ciemnym nalotem atmosferycznym. Widoczne nieliczne ubytki lub uszkodzenia spoinowania. Pierwszy rząd cegieł nad tynkiem podmurówki pomalowany białą farbą olejną.

fot. 4: Kaplica cmentarna - widoczna farba olejna pokrywająca rząd cegieł nad podmurówką.

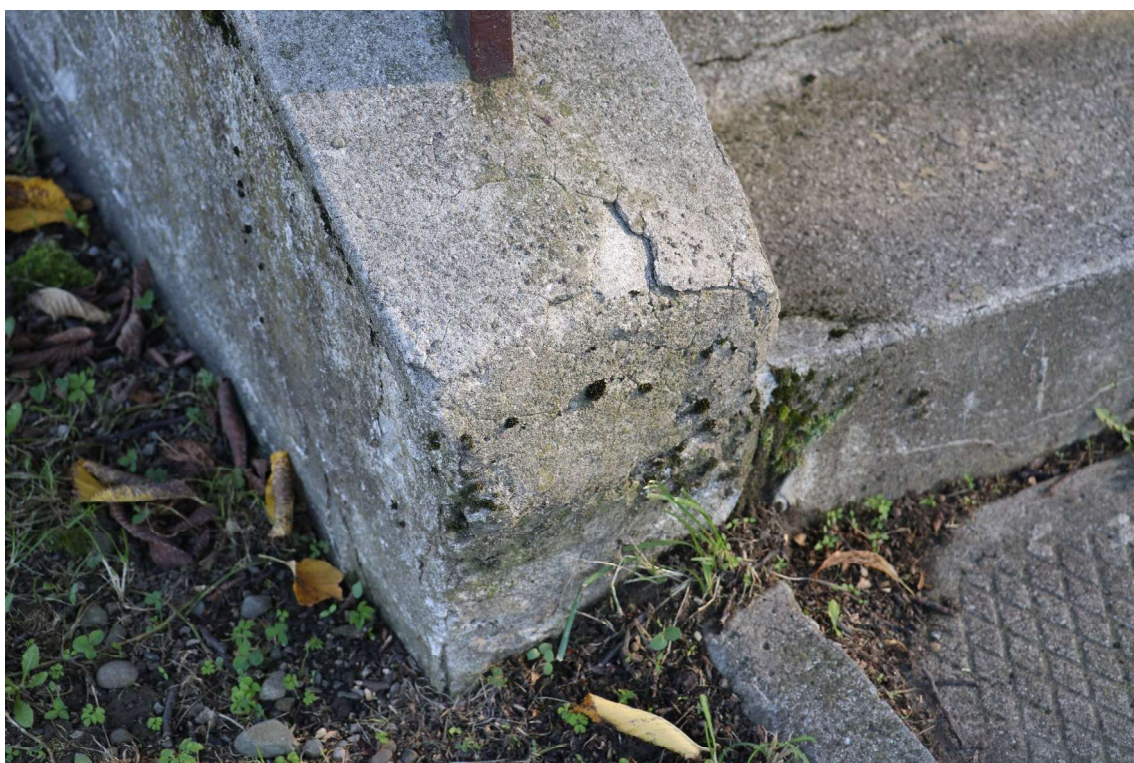
fot. 5: Kaplica cmentarna - widoczne uszkodzenie policzka schodów wejściowych.

Należy usunąć wszystkie wtórne uzupełnienia cementowe oraz partie znacznie odspojonych tynków. Partie lekko odspojone podkleić, a pęknięcie uzupełnić.

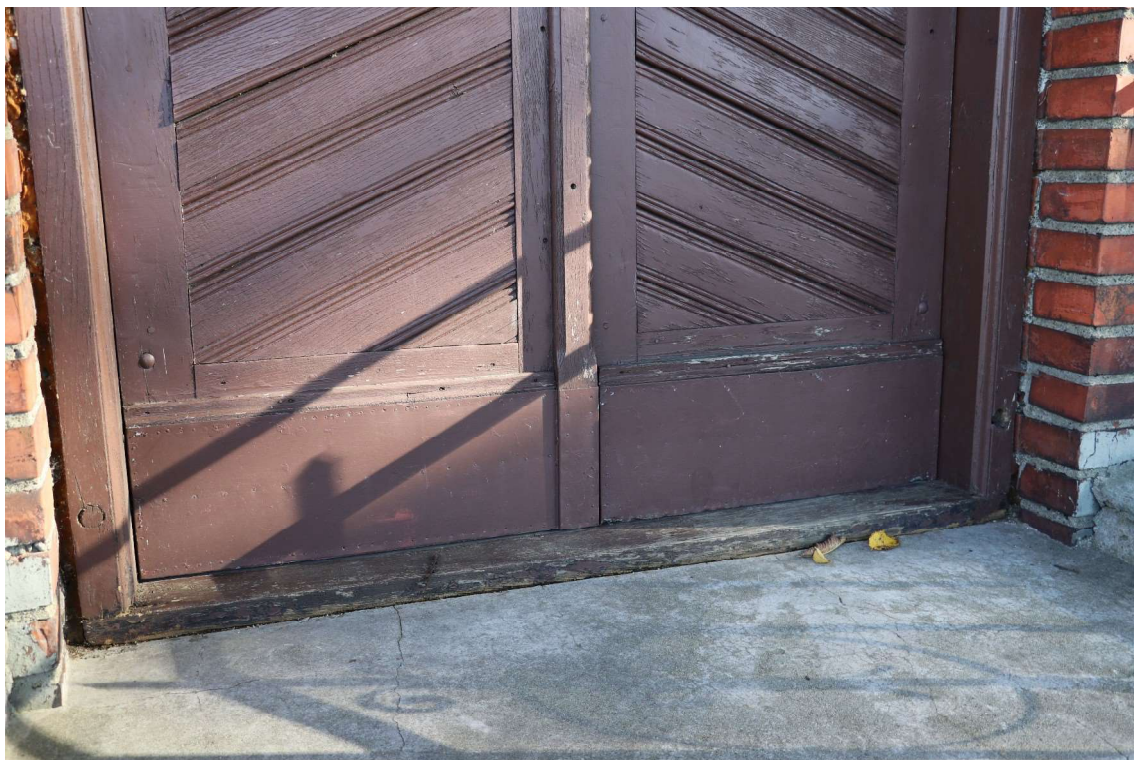
Stolarka drzwiowa w umiarkowanym stanie zachowania. Farba olejna pokrywająca powierzchnię drewna jest miejscowo wypłukana, zwierzała i łuszczy się. Drewno znajdujące się pod farbą jest pozbawione łyka, deskowanie poprzeczne ma charakterystyczną fakturę. Odsłonięte drewno jest poszarzałe i miejscowo zabrudzone. Próg drzwi pozbawione farby – szczególnie po prawej, częściej używanej stronie.

fot. 6: Kaplica cmentarna - widoczne uszkodzenia farby wierzchniej progu i skrzydeł drzwiowych.

Stolarkę drzwiową poddać konserwacji. Skrzydła drzwiowe wraz z ościeżnicą oczyścić z farb wtórnych stosując środki chemiczne, np. pasty do usuwania starych powłok malarskich. Zabrania się stosowania metody termicznej, jako zbyt inwazyjnej.

Po oczyszczeniu drewna, uzupełnić ubytki odpowiednim kitem (gotowy kit lub kit trocinowy o odpowiednio dobranej kolorystyce). W razie potrzeby dokonać wymiany zniszczonych lub uszkodzonych fragmentów drewna, stosując drewno sezonowane w odpowiednim gatunku (zgodnym z oryginałem). Całość pomalować lakierobejcą zabezpieczającą w odpowiednim odcieniu. U dołu drzwi zamontować mosiężne kopaczki. Nadświetle potraktować zgodnie z postępowaniem dotyczącym stolarki okiennej.

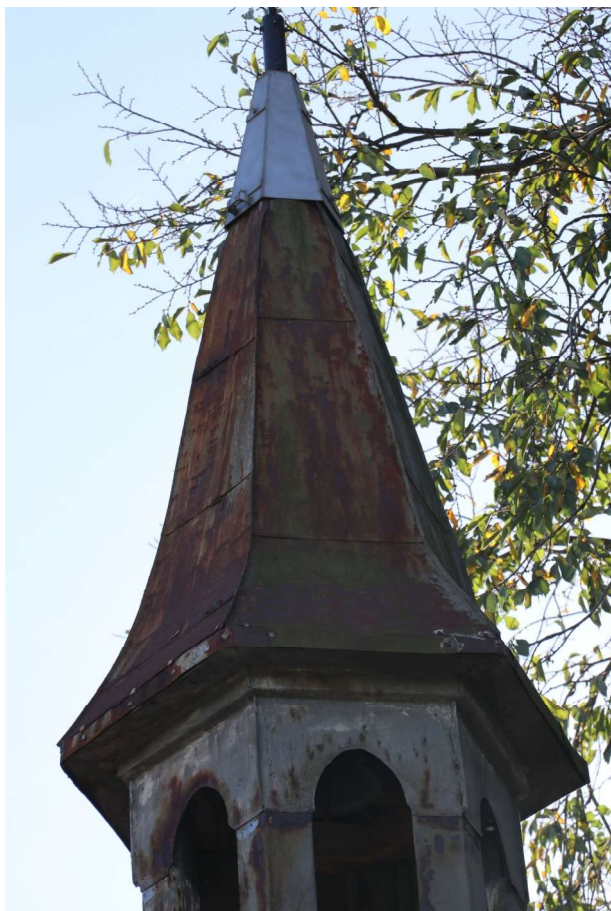
Metalowa sygnaturka w złym stanie zachowania. Blacha metalowa jest zardzewiała, miejscowo pokryta nalotem biologicznym. Prawdopodobnie wykazuje nieszczelność, co skutkuje degradacją drewnianych elementów konstrukcji.

fot. 9: Kaplica cmentarna - skorodowane pokrycie helmu sygnaturki.

Istniejące pokrycie sygnaturki usunąć w całości, a blachę zabezpieczyć i zutylizować. W trakcie prac demontażowych dokonać przeglądu więźby dachowej. W razie konieczności dokonać koniecznych napraw lub wymiany elementów.

Nowe pokrycie sygnaturki wykonać z blachy miedzianej, układanej zgodnie z istniejącym. Obróbki blacharskie wykonać z blachy miedzianej.

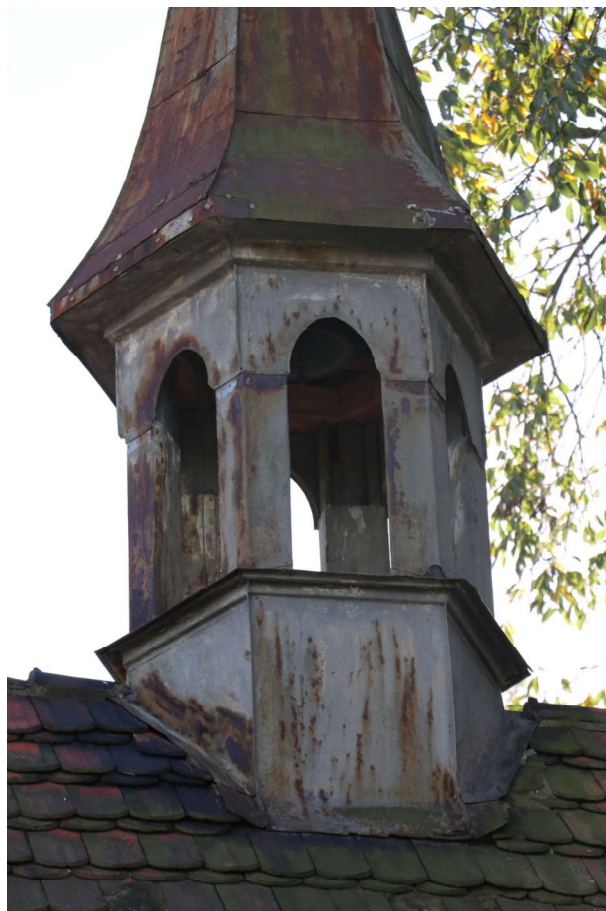
fot. 10: Kaplica cmentarna - skorodowana podstawa sygnaturki.

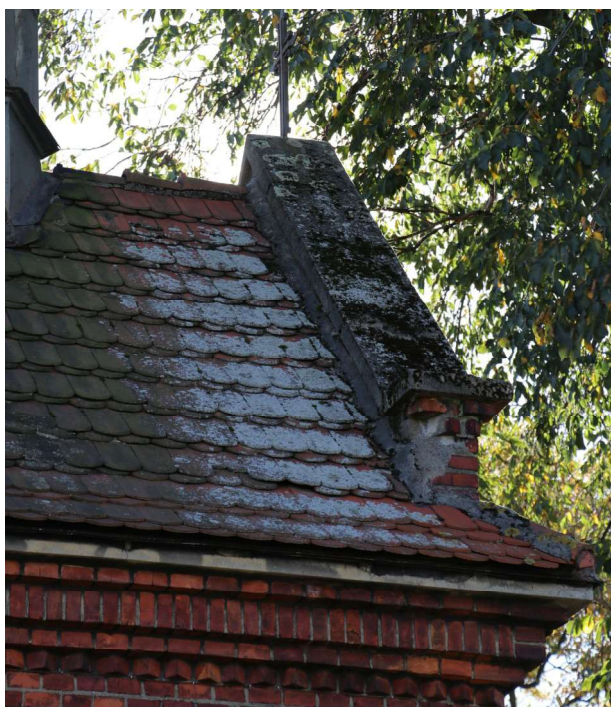
Pokrycie dachowe z dachówki karpiówki w umiarkowanym stanie zachowania, pokryte zabrudzeniami powierzchniowymi oraz nalotem biologicznym w postaci mchów, porostów i glonów. Miejscowo brak dachówek lub uszkodzenia pojedynczych egzemplarzy. Gąsiorzy na linii łączenia połaci dachu z widocznymi śladami reparacji – gruba warstwa wtórnej zaprawy cementowej.

fot. 11: Kaplica cmentarna - nalot biologiczny na pokryciu dachowym.

Istniejące pokrycie dachowe zdemonstować i dokonać selekcji dachówek. Dachówki wykazujące zużycie lub uszkodzenie powyżej 75% należy odrzucić i zastąpić nowymi. Pozostawione dachówki oczyścić z nalotu atmosferycznego i biologicznego za pomocą metod mechanicznych i ponownie zamontować. W przypadku stwierdzenia znacznych uszkodzeń istniejących dachówek dopuszcza się całkowitą wymianę na nową o podobnych parametrach oraz kolorystyce. W trakcie prac demontażowych dokonać przeglądu więźby dachowej. W razie konieczności dokonać koniecznych napraw lub wymiany elementów. Konserwację więźby dachowej potraktować zachowawczo.

Nowe pokrycie dachowe montować zgodnie z układem istniejącym. Oczyszczone dachówki montować na całych połaciach, poszczególnych części dachu. Nie wskazane jest łączenie starych i nowych dachówek na jednej połaci z uwagi na możliwe różnice w parametrach wielkościowych, skutkujące nieszczelnością dachu.

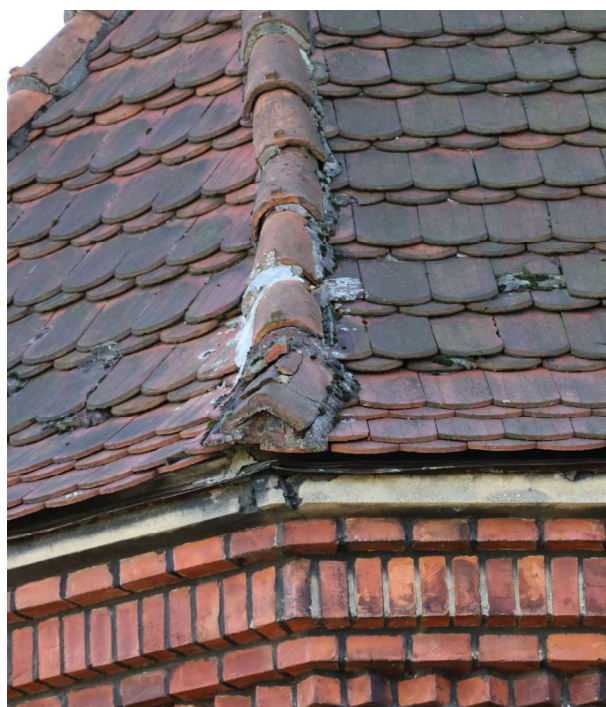
fot. 12: Kaplica cmentarna - reperacja gąsiora za pomocą zaprawy cementowej.

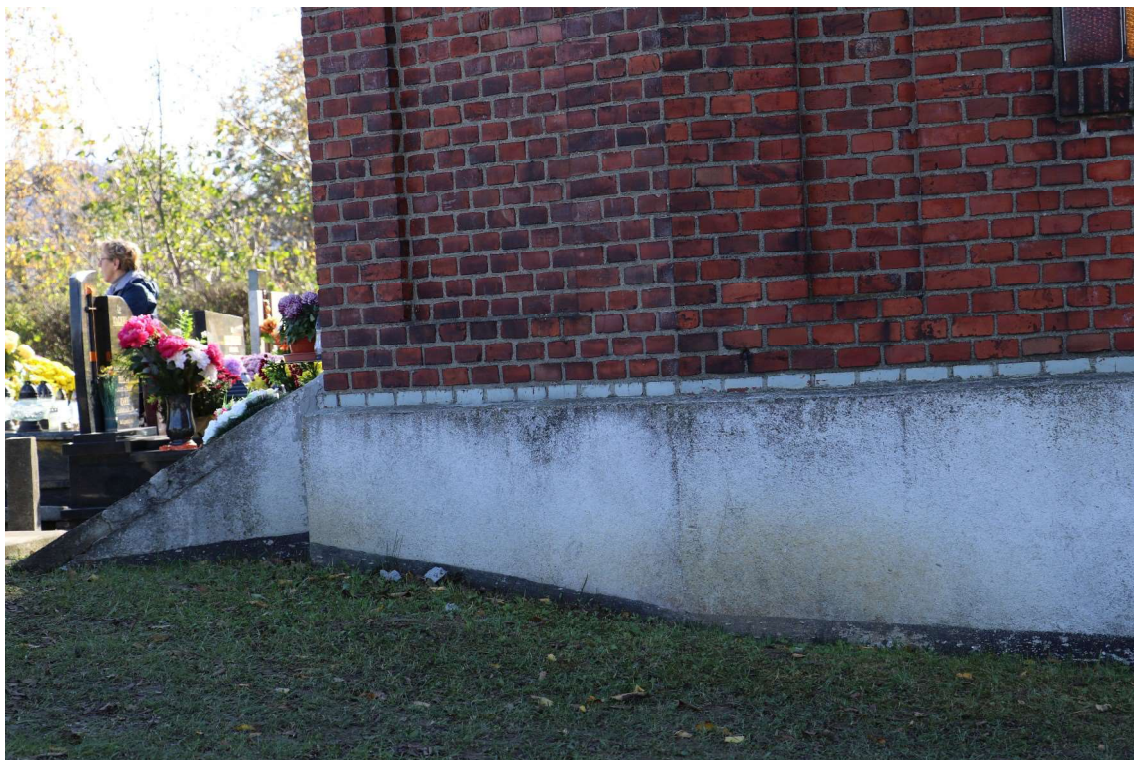
fot. 13: Kaplica cmentarna - podmurówka pokryta nalotem atmosferycznym i biologicznym.

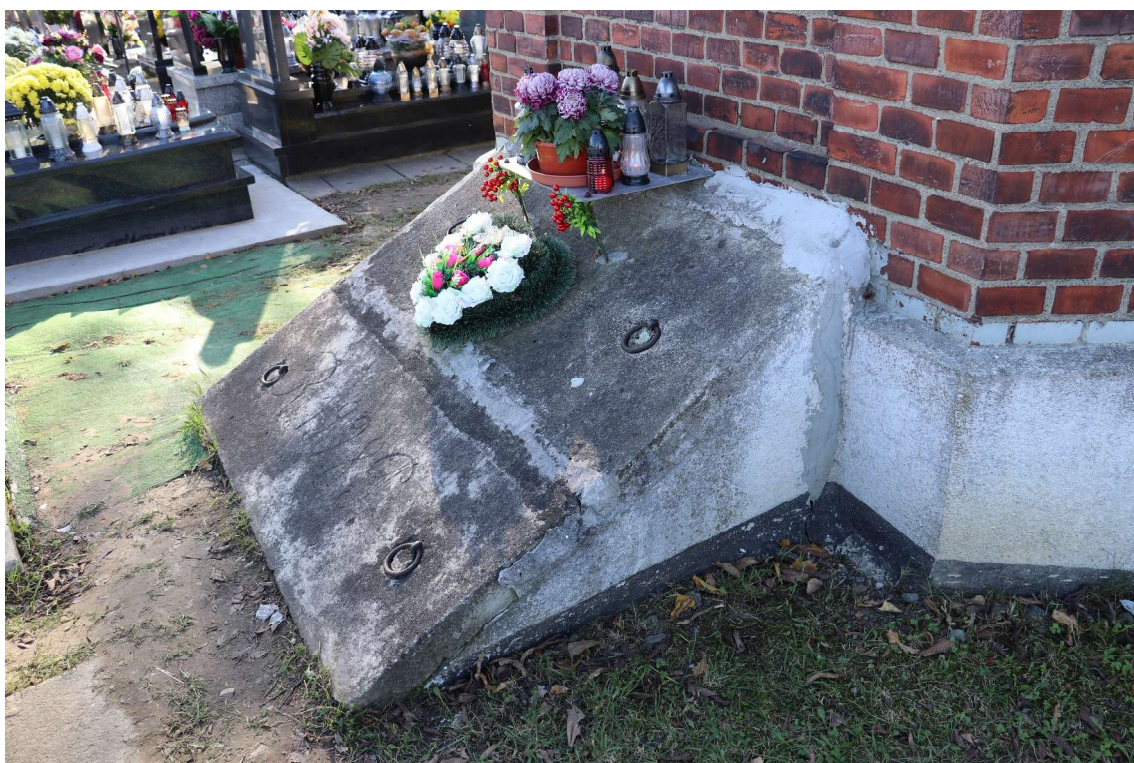
Płyta zakrywająca wejście do krypty, położona luźno na skośnej podmurówce, zabezpieczona na łączeniach niedbale położoną zaprawą cementową. Powierzchnia płyt cementowych pokryta nalotem atmosferycznym.

fot. 14: Kaplica cmentarna - widoczne płyty przykrywające wejście do krypty uzupełnione wtórnie zaprawą cementową.

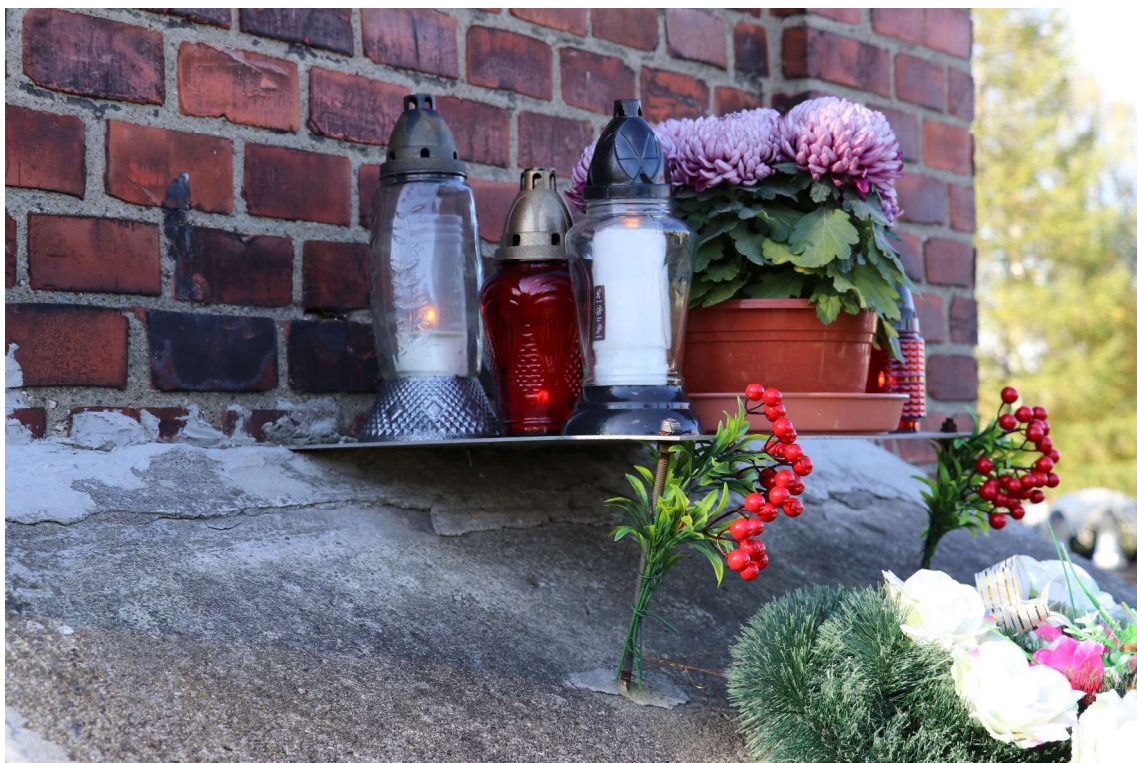
Metalowa platforma na zniszczone przymocowana do płyty cementowej wejścia do krypty jest skorodowana. Zaburza estetykę elewacji kaplicy.

fot. 15: Kaplica cmentarna - platforma na znicze nad wejściem do krypty.

Elementy metalowe oczyścić z wykwitów rdzy stosując odpowiedni środek chemiczny, a następnie zabezpieczyć właściwym lakierem. Istniejącą platformę na znicze na elewacji tylnej należy usunąć.

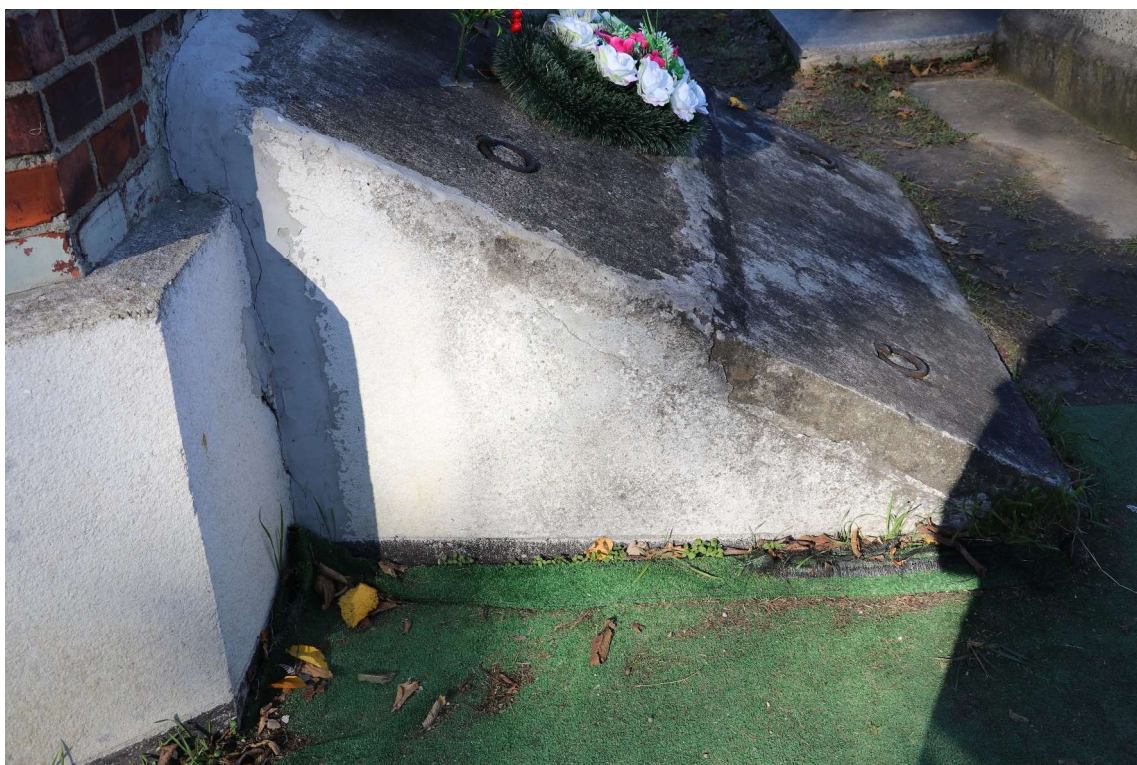
fot. 16: Kaplica cmentarna - wejście do krypty uzupełnione wtórnie zaprawą cementową.

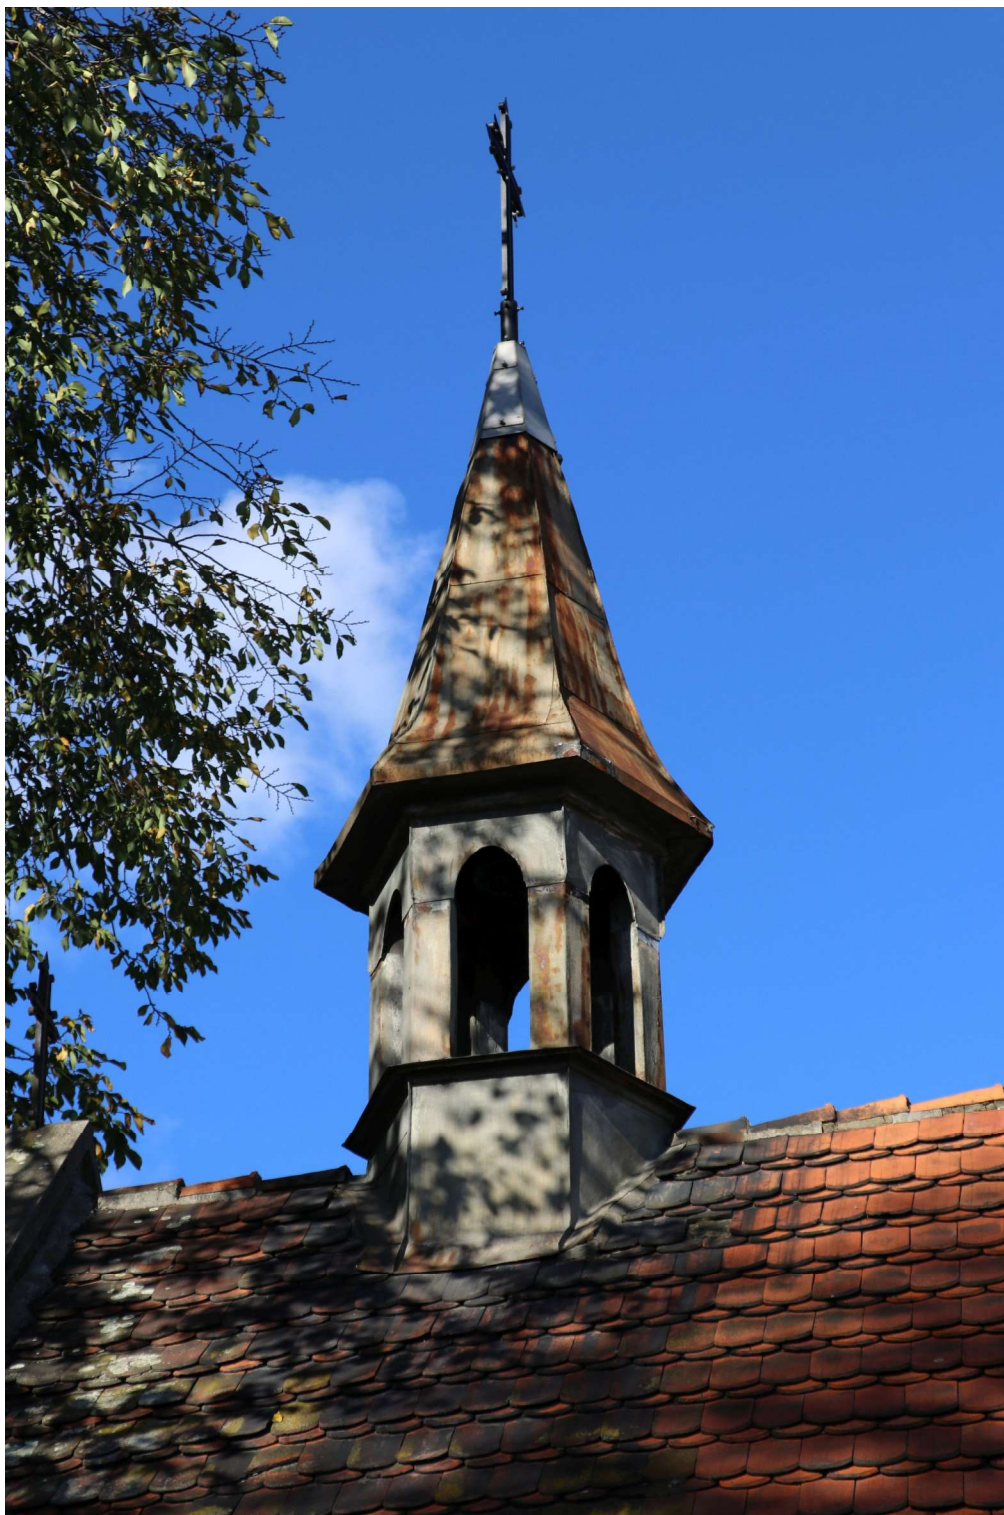
fot. 18: Kaplica cmentarna - widoczna korozja na sygnaturce.

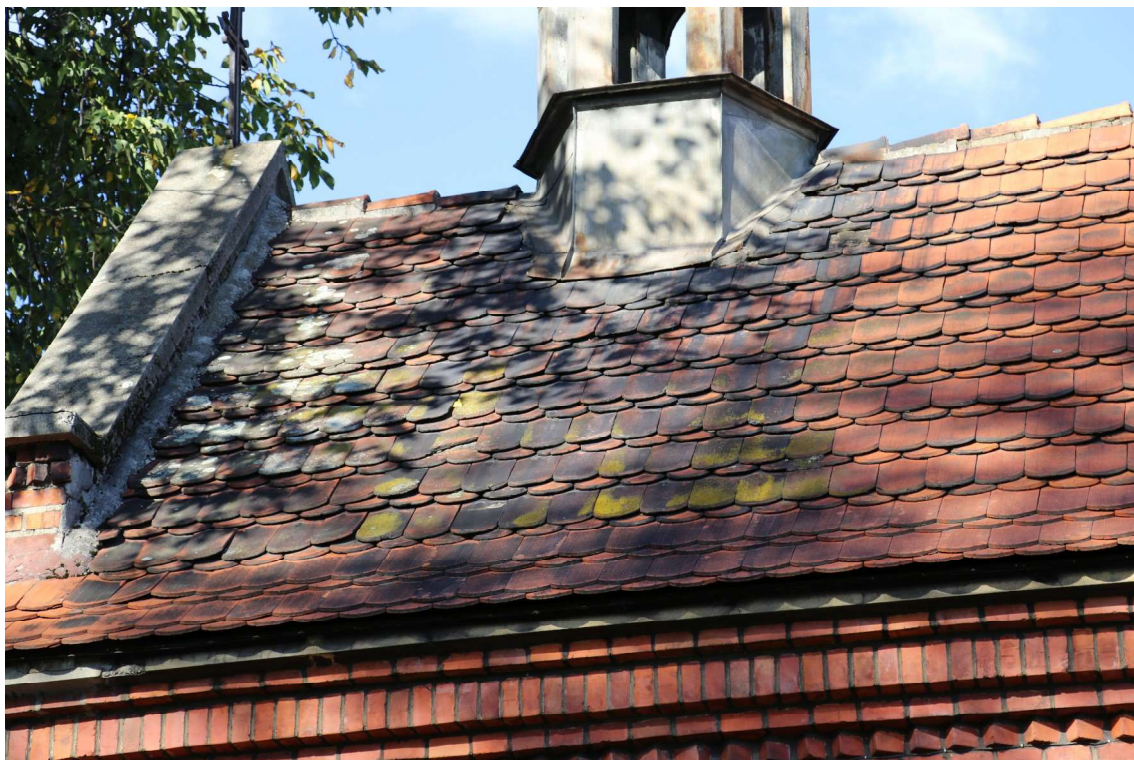
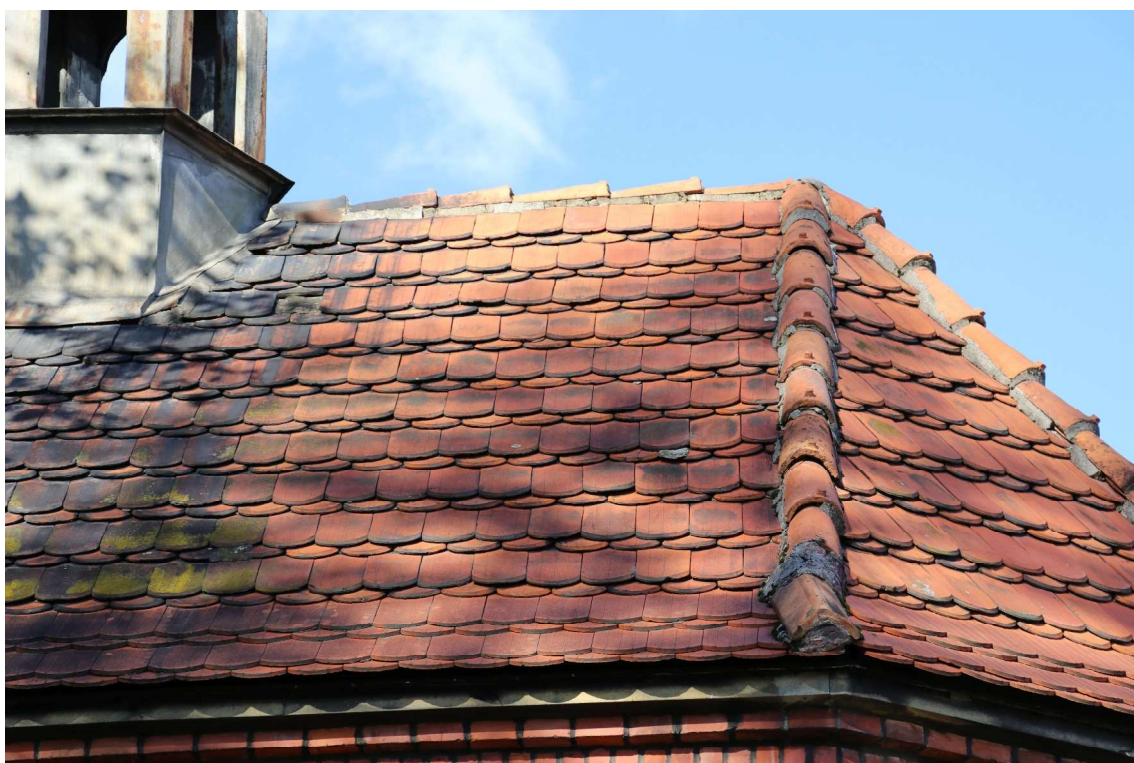
fot. 19: Kaplica cmentarna - widoczny nalot atmosferyczny i biologiczny na pokryciu dachowym.

fot. 20: Kaplica cmentarna - widoczny nalot atmosferyczny i biologiczny na pokryciu dachowym.

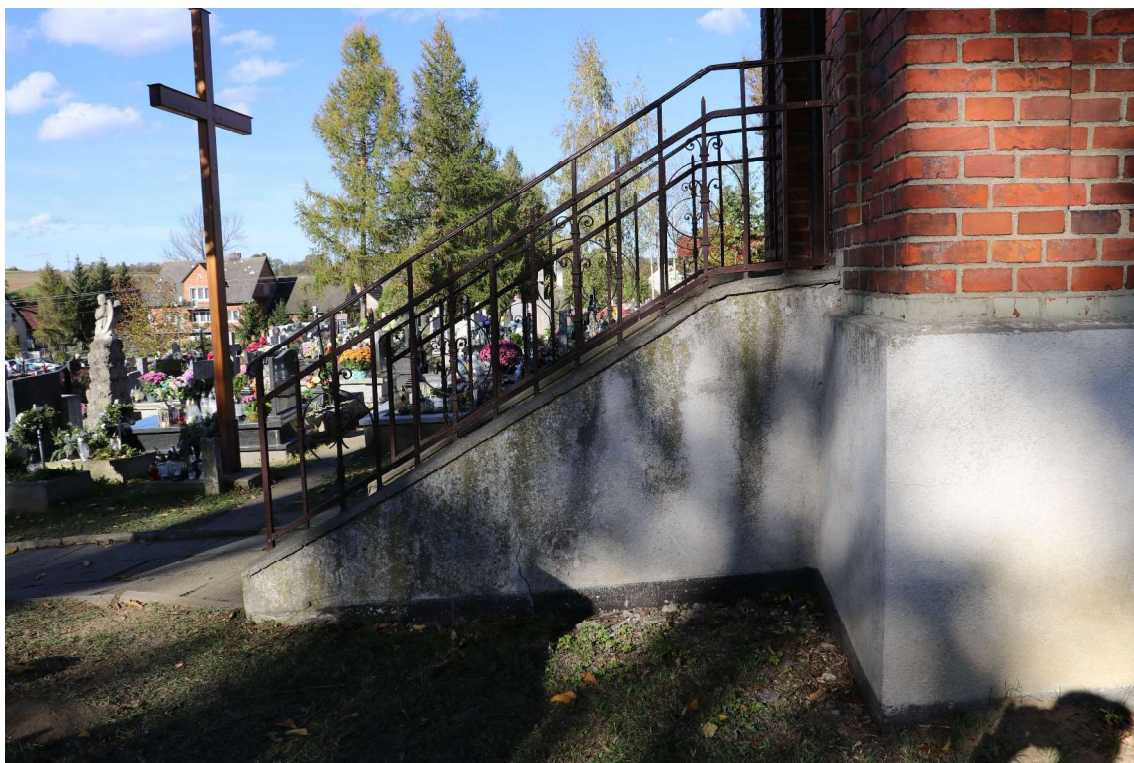
fol. 21: Kaplica cmentarna - widoczny nalot atmosferyczny i biologiczny na podmurówce.

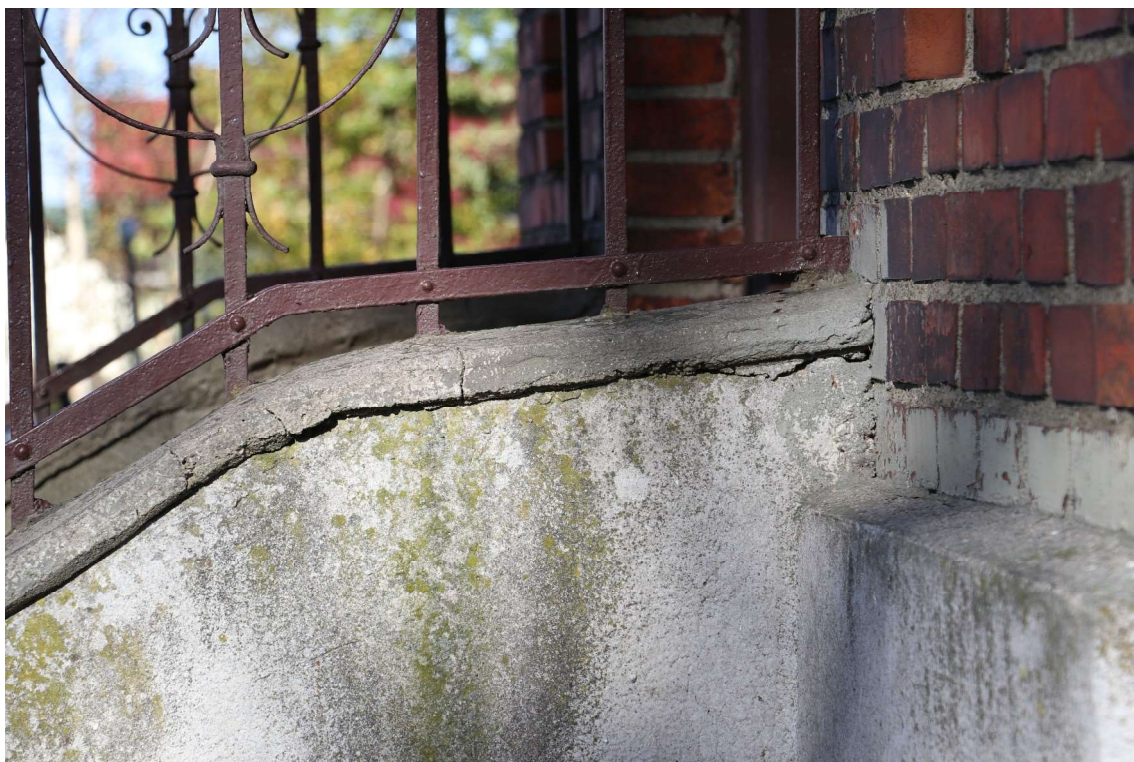
fol. 22: Kaplica cmentarna - widoczne uszkodzenie czapki policzka schodów.

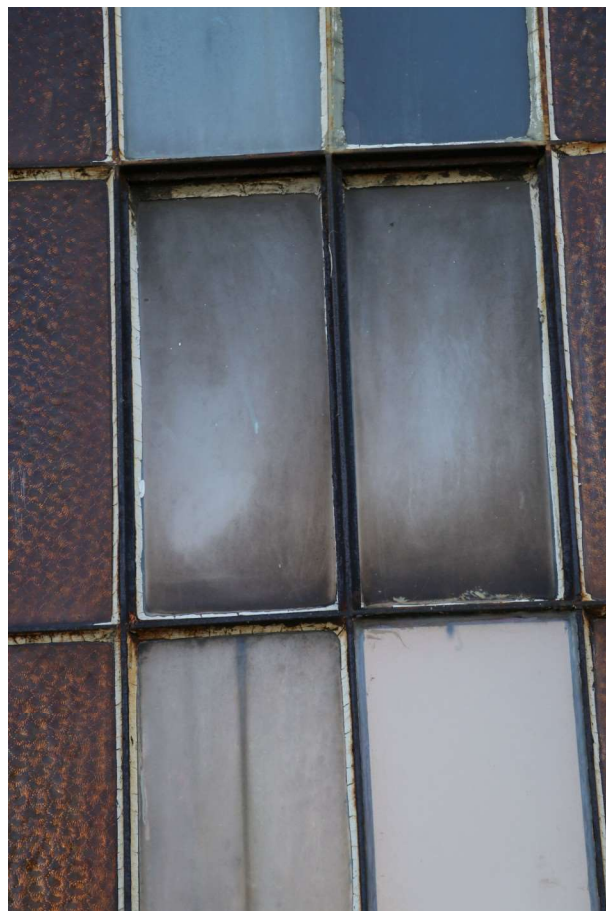
Stolarka okienna w złym stanie zachowania. Metalowa konstrukcja okien jest mocno skorodowana, a kitowania spękane – miejscowo z ubytkami. Powierzchnia szklenia jest zabrudzona nalotem atmosferycznym.

fot. 24: Kaplica cmentarna - widoczne zabrudzenia powierzchniowe oraz korozja konstrukcji metalowej.

Stolarkę okienną oczyścić z nalotu atmosferycznego i biologicznego za pomocą łagodnych środków myjących. Powierzchnie konstrukcji metalowej pozbawić wykwitów rdzy za pomocą szczotek metalowych oraz środków chemicznych. Oczyszczony metal zabezpieczyć farbą antykorozyjną. Uszkodzone kity wymienić na nowe, w zależności od stopnia ich zniszczenia.

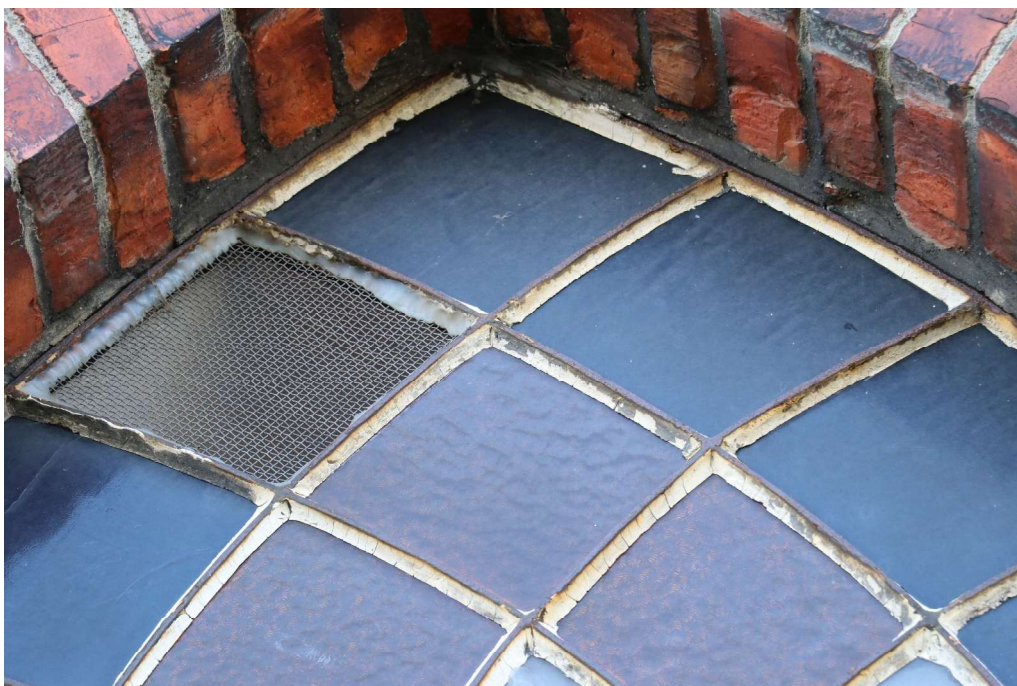
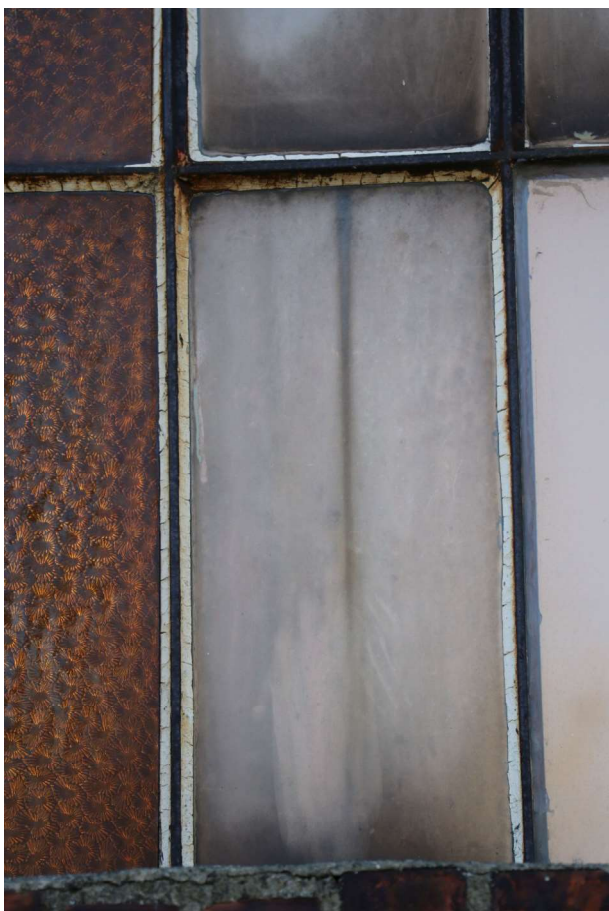
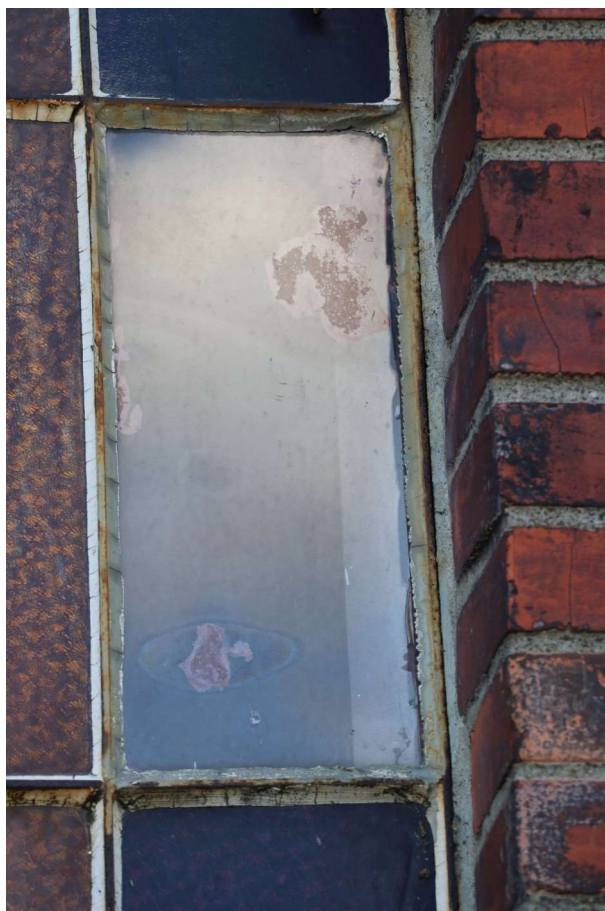
fot. 25: Kaplica cmentarna - widoczna korozja konstrukcji metalowej oraz uszkodzenia kitów.

fot. 26: Kaplica cmentarna - widoczna korozja konstrukcji metalowej oraz uszkodzenia kitów.

fot. 27: Kaplica cmentarna - widoczna korozja konstrukcji metalowej oraz spękania kitów.

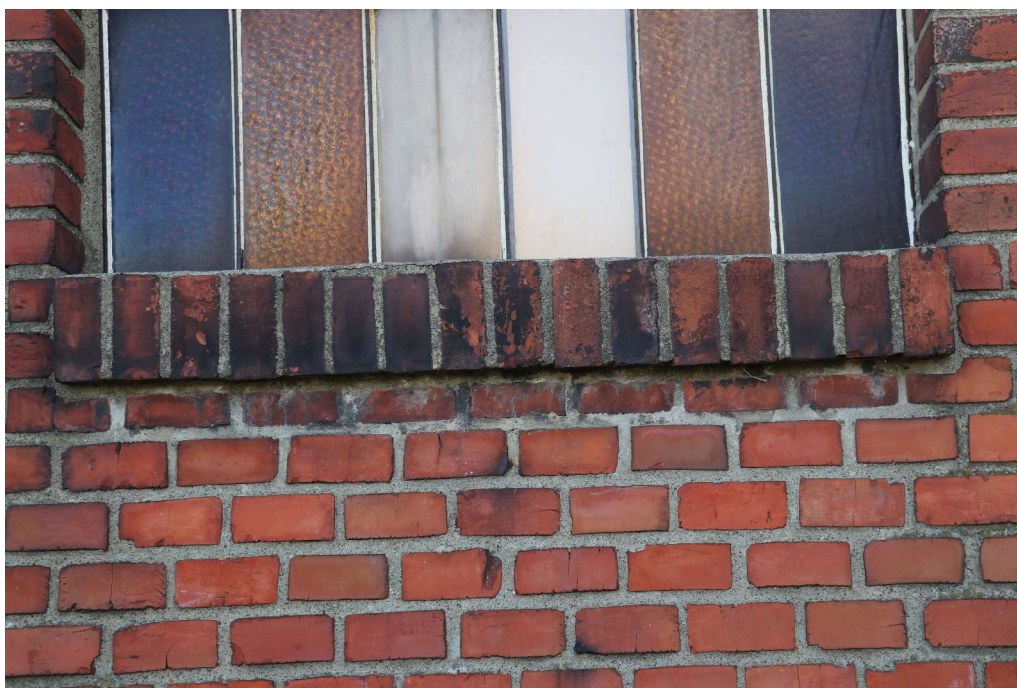
fot. 28: Kaplica cmentarna - widoczne zabrudzenia parapetu.

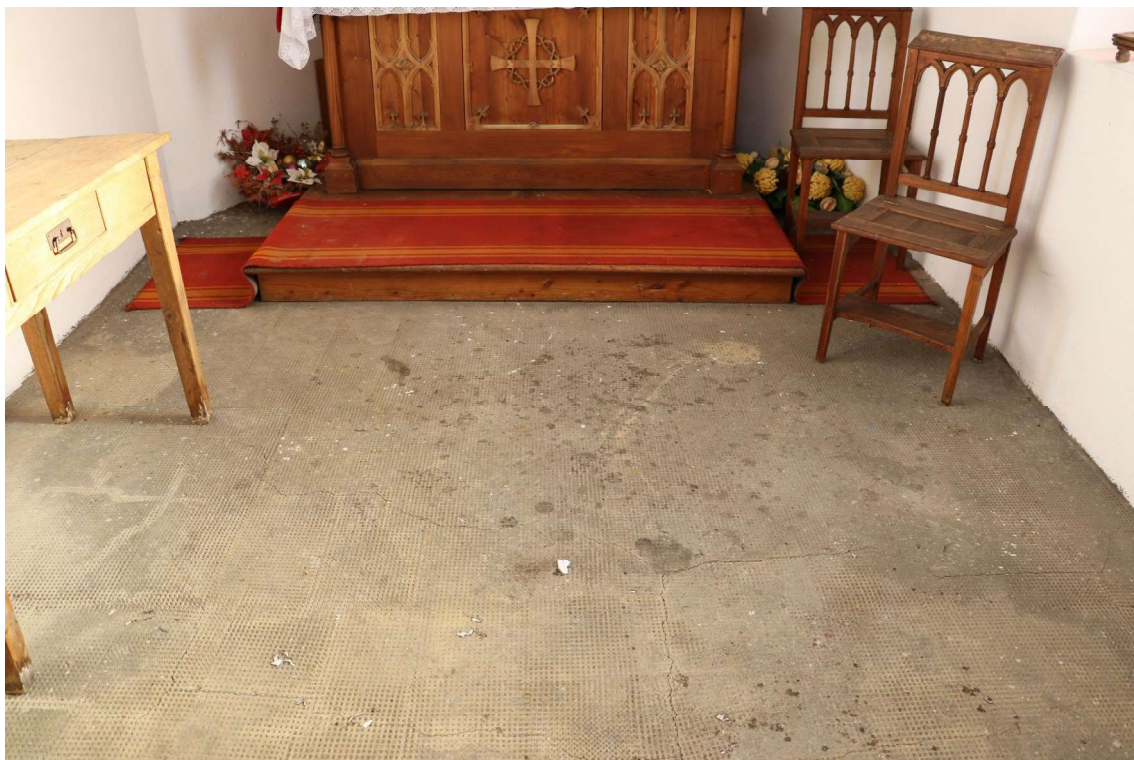
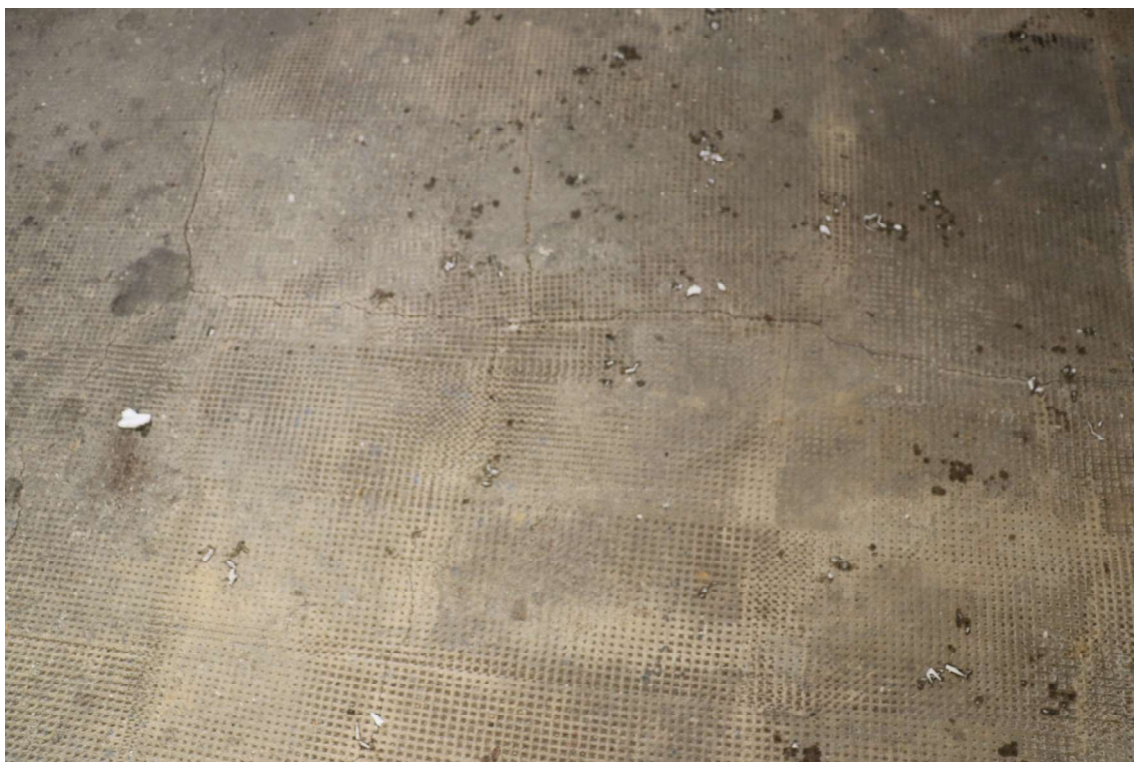
Posadzka betonowa w złym stanie zachowania. Widoczne pęknięcia sugerują konieczność sprawdzenia powodów ich występowania i podjęcia działań naprawczych.

fot. 33: Kaplica cmentarna - widoczna istniejąca posadzka betonowa z uszkodzeniami.

fot. 34: Kaplica cmentarna - widoczne pęknięcia posadzki betonowej.

Istniejącą posadzkę betonową skontrolować pod względem pęknięć, które na niej występują. Wszelkie prace wzmacniające czy naprawcze wykonać zgodnie z wytycznymi eksperta. Jako warstwę wykończeniową zastosować płytki cementowe układane szachownicowo w kolorach białych i czerwonych/burgundowych. Na obrzeżach wprowadzić jednokolorowe obrzeże. Płytki poddać impregnacji.
