Most 24091-2

Most Velká Javorská

HLAVNÍ PROHLÍDKA

Datum provedení prohlídky: 2.8.2021

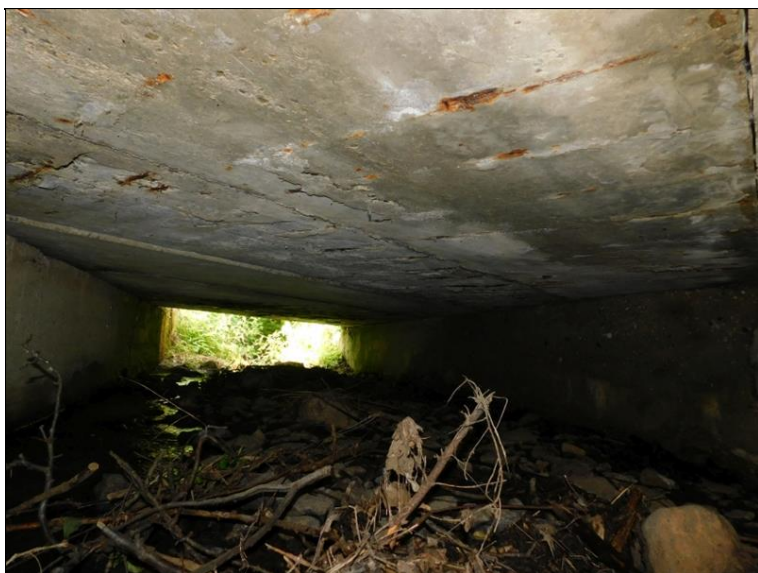
Spodní líc nosné konstrukce.

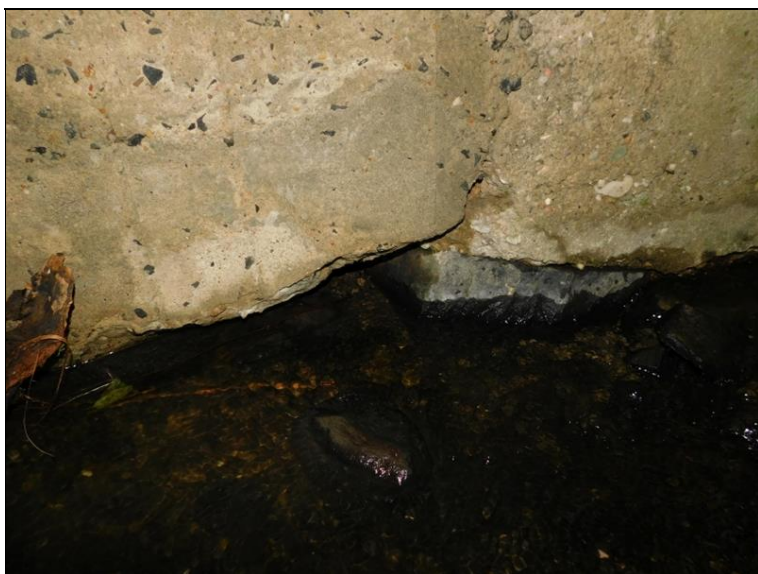
[1.1]	1.1	Základy mostních podpěr a křídel	Nebyly zjištěny závady vyplývající z poruchy založení.
[1.2]	1.2	Mostní podpěry křídla a čelní zdi	Obě opěry jsou místy podemleté a to do hloubek až 20 cm. Beton opěr je nízké kvality, na řadě ploch se vyskytují štěrková hnízda. Na úložný práh opěry OP1 silně zatéká, cca v poloviny opěry kaverna přes celou výšku opěry. Zatékání zjištěno rovněž i u opěry OP2, opět cca v polovině opěry kaverna. Zpravidla v místech pracovních spár hloubková degradace betonu až do 30 mm.
[1.3]	1.2.4	křídlo	U levého křídla opěry OP1 štěrková hnízda v betonu a uchycený drobný mech.

Detail kaverny v patě opěry OP1.

[2]	1.2	Mostní podpěry křídla a čelní zdi	Zesílit spodní stavbu v patě betonovými prahy.
[3]	4.2	Zábradlí	Provizorně opravit poškozené zábradlí na pravé straně. Vyměnit zachytný systém na mostě v rámci celkové rekonstrukce mostu.
[4]	4.6	Území pod mostem a přístup. cesty	Vyčistit naplaveniny pod mostem.

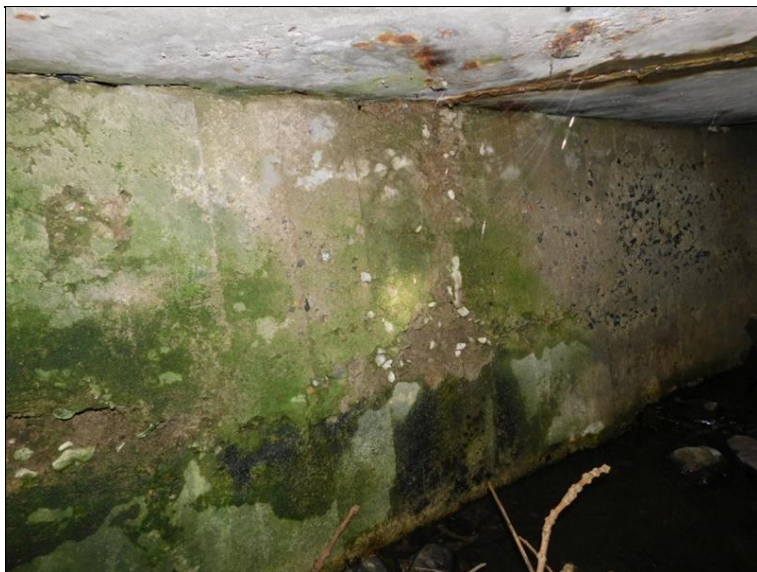
Silný průsak na líci opěry.

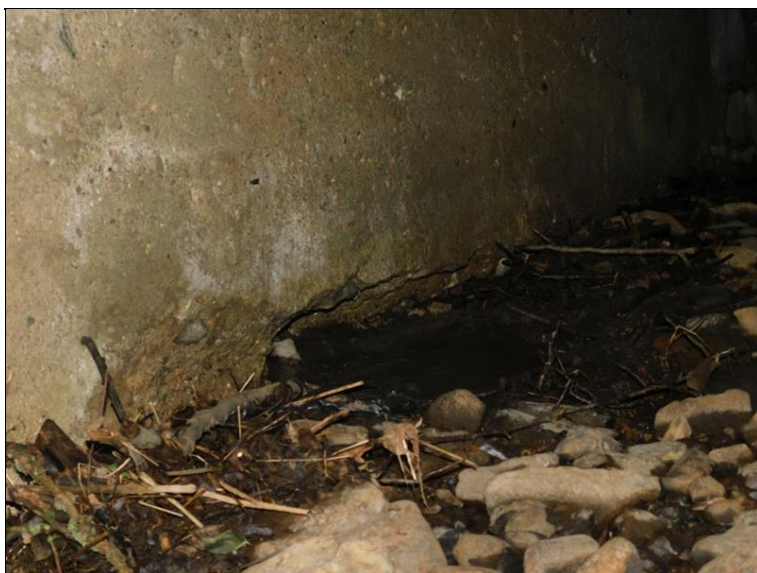
Kaverna v patě opěry.

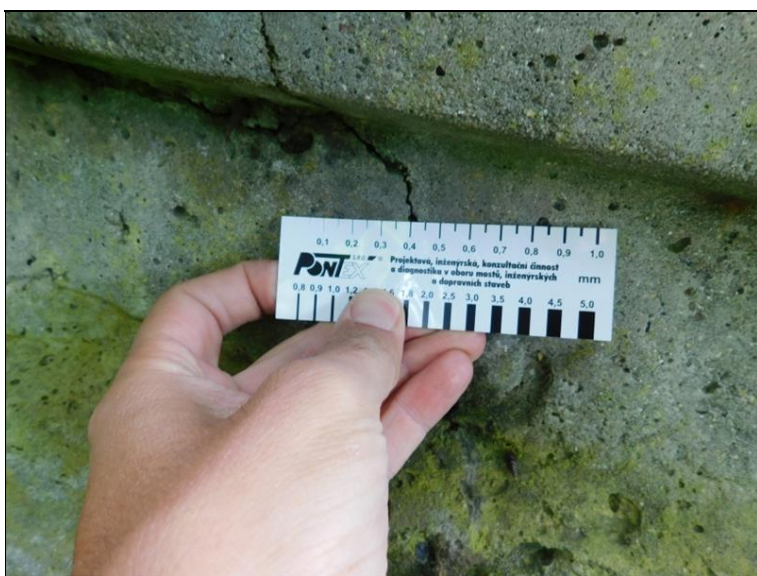
Šikmá trhlina na pravém boku nosné konstrukce
šířky 0,40 mm.

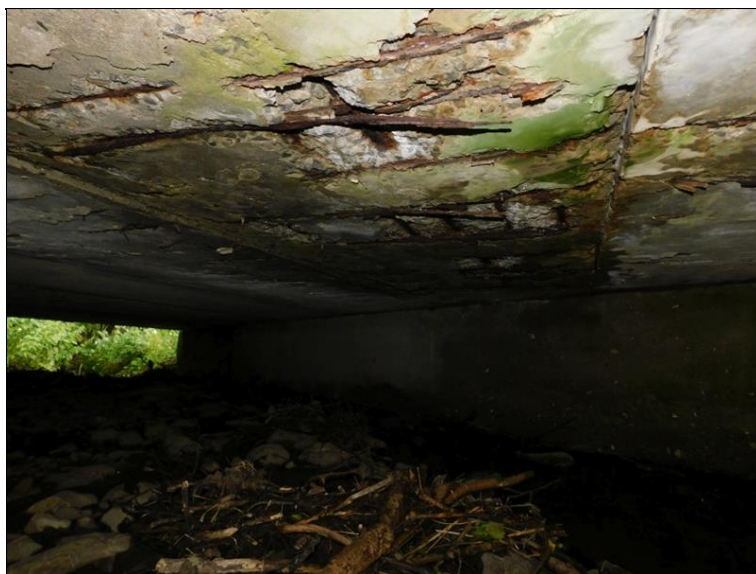
[2.1]	2.1	Nosná konstrukce	<p>Na nosnících dochází z důvodu nedostatečné krycí vrstvy k odpadávání krycí vrstvy betonu. Příčná rozdělovací výztuž nosníku je odhalená a oslabena korozí. Největší korozní oslabení zjištěno u druhé nosníku zprava - silná koroze i podélné nosné betonářské výztuže.</p> <p>Na obou stranách nosné konstrukce zatéká přes římsu na nosnou konstrukci, důsledkem čehož je beton v této oblasti hloubkově degradován a hrana nosné konstrukce je odtržena. Na pravém boku nosné konstrukce šikmá trhlinka šířky 0,40 mm.</p> <p>Na rozhraní římsy a nosníků je obnažená podélná nosná výztuž nadbetována - hloubková degradace betonu.</p> <p>Na pohledu nosné konstrukce ve správcích mezi nosníky patrné stopy po zatékání do nosné konstrukce a vytvářejí se inkrustace.</p>
-------	-----	------------------	---

Silná koroze betonářské výztuže na spodním líci nosné konstrukce.

[5]	2.1	Nosná konstrukce	Připravit celkovou rekonstrukci mostu.
-----	-----	------------------	--

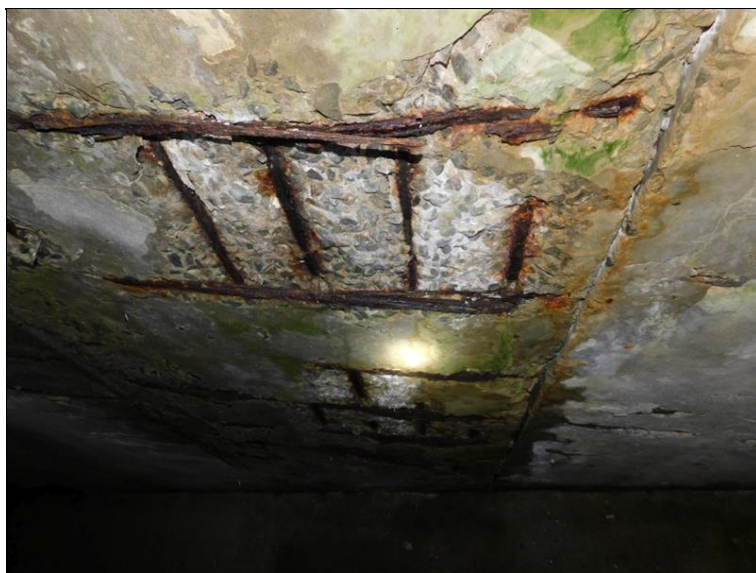
Silná koroze betonářské výztuže na spodním líci nosné konstrukce.

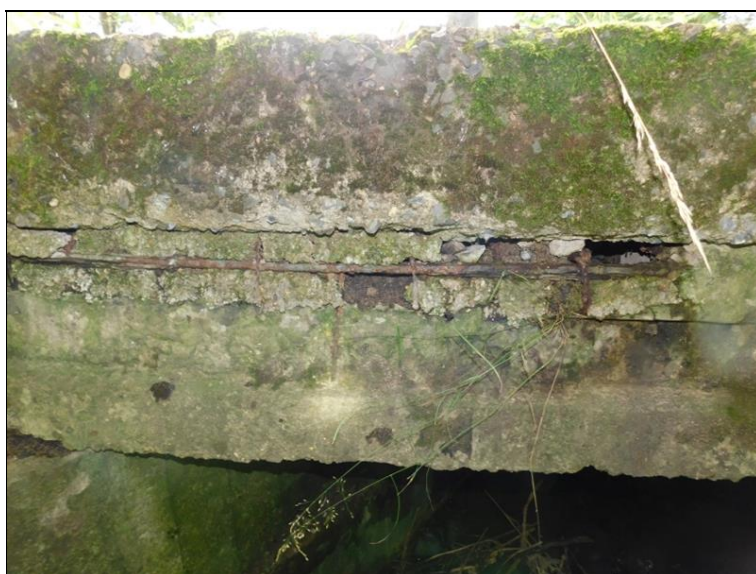
Hlubková degradace nadbetonávky nad nosnou konstrukcí na levé straně, silná koroze betonářské výztuže.

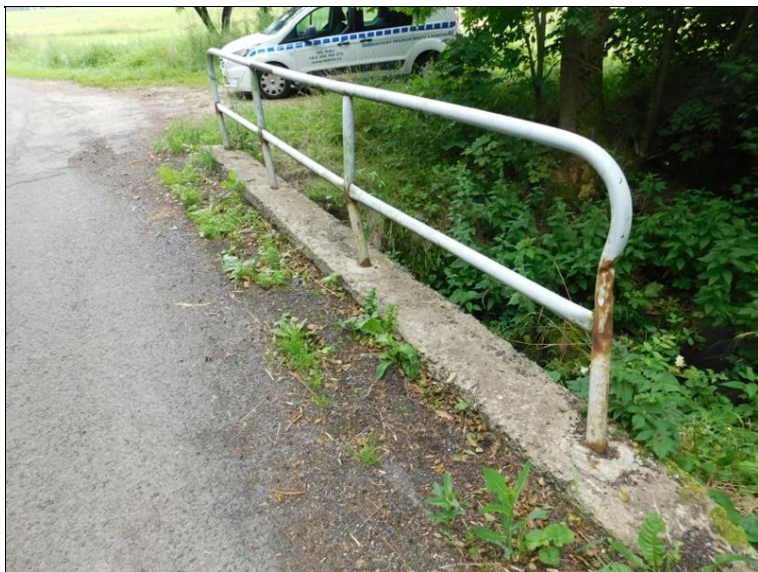
Nárazem poškozené zábradlí na pravé straně.

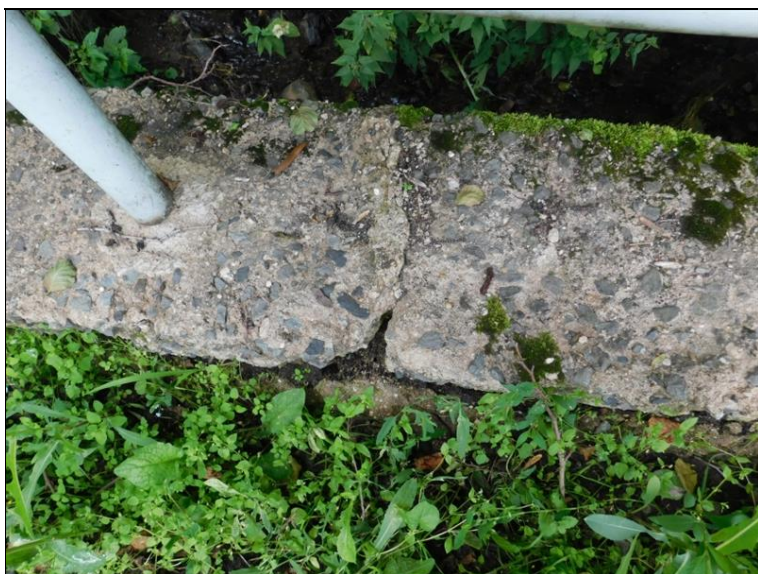
[3.1]	3.1	Vozovka	Vozovka na mostě je vyspravovaná, na krajích jsou nečistoty a drobná vegetace.
[3.2]	3.3.1	římša	Beton římša je značně degradován a obnažená výztuž je napadena korozí. Na horním líci římša je příčné trhliny. Na líci římša je uchycen mech.
[3.3]	3.5	Izolační systém NK	Izolační systém je nefunkční, do konstrukce silně zatéká.
4. Vybavení			
[4.1]	4.2	Zábradlí	S ohledem, že se most nachází v extravilánu je osazený zachytný systém podle ČSN nedostatečný. Zábradlí na pravé straně je poškozeno nárazem vozidla. Zábradlí lokálně koroduje.
[4.2]	4.6	Území pod mostem a přístup. cesty	Pod mostem jsou nánosy naplavenin.

Příčnou trhlinou porušená pravá římsa.
