STATICKÝ POSUDOK

číslo posudku 2023/053b

Sklad poľnohospodárskych produktov

parcela č. 150 KN-C, katastrálne územie Hajnáčka,
okres Rimavská Sobota

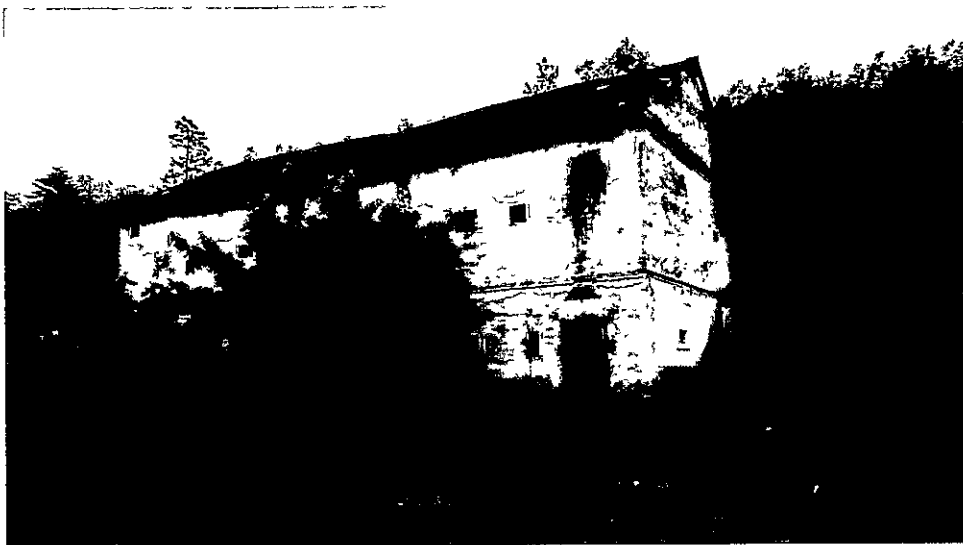
b_e_01.JPG

číslo fotografie	popis
b_e_01	severozápadná časť budovy, vidieť deformácie na streche
b_e_02	severozápadná časť budovy, juhozápadná štítová stena
b_e_03	severozápadná stena budovy, trhliny v obvodovej stene
b_e_04	severozápadná stena budovy, trhliny v obvodovej stene, zavlhnutá dolná časť steny
b_e_05	severozápadná stena budovy, zvislé trhliny nad oknami
b_e_06	severozápadná stena budovy
b_e_07	severozápadná stena budovy, zvislé trhliny nad oknami
b_e_08	severozápadná stena budovy
b_e_09	severozápadná stena budovy
b_e_10	juhozápadná štítová stena, zvetrané murivo, poškodená strecha nad stenou
b_e_11	juhozápadná štítová stena, zvetrané murivo, poškodená strecha nad stenou
b_e_12	juhozápadná štítová stena, zvetrané a zavlhnuté murivo
b_e_13	zvyšné časti rozpadnutej prístavby
b_e_14	juhovýchodná stena objektu, spodná časť steny zavlhnutá
b_e_15	južný roh budovy, spodná časť steny zavlhnutá, zvetrané murivo

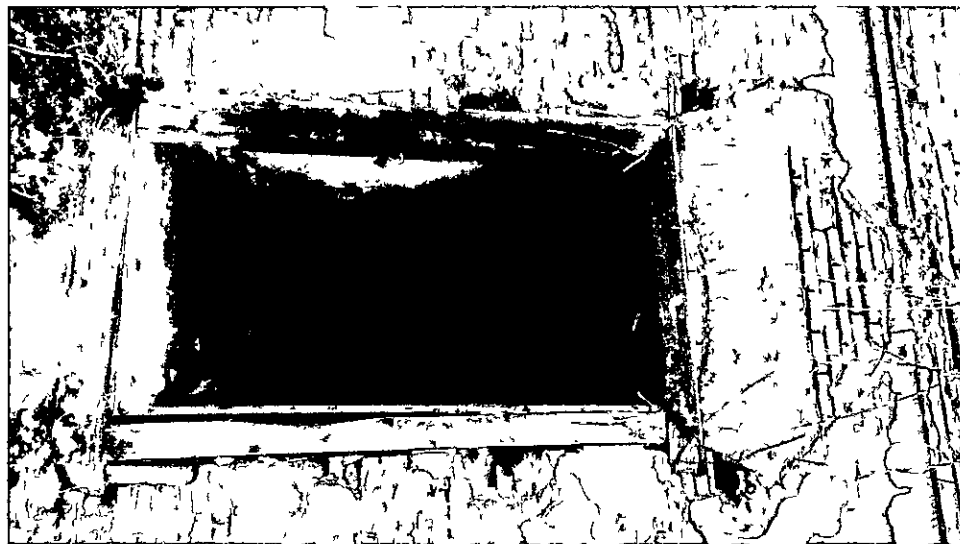
b_i_13.JPG

b_i_13	vstup na poschodie, zavlhnuté murivo v dolnej časti stien
b_i_14	trhlina v nadpraží nad vstupom na poschodie
b_i_15	schodisko na poschodie, zavlhnuté steny aj klenby nad schodiskom
b_i_16	schodisko na pôjd, zavlhnuté steny aj klenby nad schodiskom
b_i_17	schodisko na pôjd, zavlhnuté steny aj klenby nad schodiskom
b_i_18	priestory poschodia, pohľad zo západu na východ
b_i_19	priestory poschodia, napravo vidieť zavlhnutú dolnú časť steny a vzadu opadanú omietku z klenieb pod dierami v streche

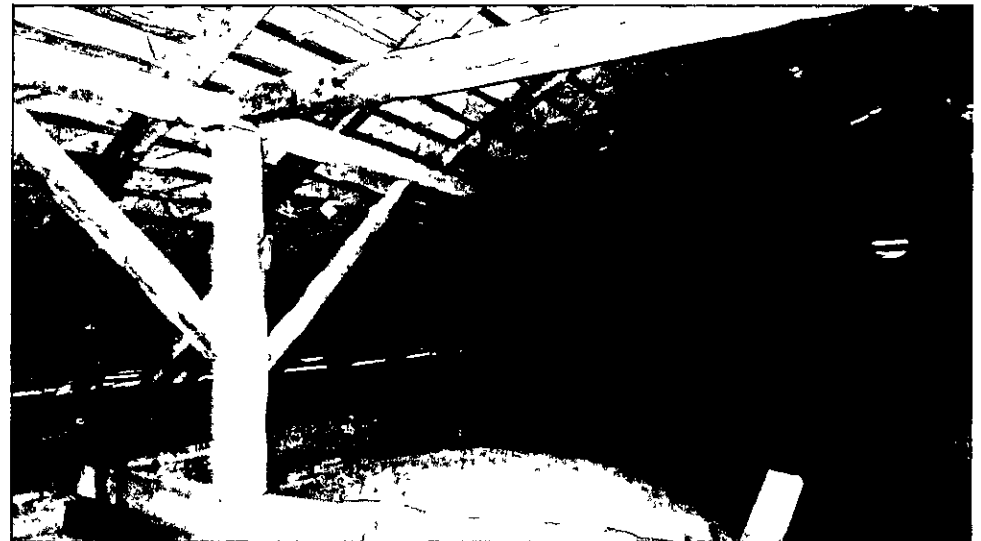
b_k_19.JPG

Konštrukcia krovu je podľa zistených skutočností napadnutá drevokazným hmyzom, na viacerých miestach aj hnilobou, niektoré prvky krovu už úplne prehnil. Vplyvom oslabenia viacerých nosných prvkov je krov zdeformovaný, niektoré spoje vplyvom deformácií sú tiež poškodené. Niektoré hlavné priečne väzné trámy sa už prelomili, niektoré sa zdeformovali do takej miery, že sa opreli o stropné klenby, čím ich priťažujú. Niektoré prvky krovu boli v minulosti provizórne opravené. Celkovo je konštrukcia krovu vo veľmi zlom technickom stave, ktorý hodnotím ako havarijný. Pri silných vetroch alebo pri väčších snehových zrážkach hrozí kolaps a zrútenie krovu. Je to predovšetkým dôsledok poškodenia strešnej krytiny, zanedbanej údržby a následného dlhodobého zatekania zrážkovej vody do vnútra budovy.

b_k_19	zdeformovaná väznica v dôsledku oslabeného prierezu – napadnutie drevokazným hmyzom
b_k_20	nadmerne prehnutý dolný priečny väzný trám, už opretý o stropnú klenbu, ktorá nie je na takéto bodové zaťaženie stavaná
b_k_21	hnilobou a drevokazným hmyzom oslabený krov, uvoľnený spoj prvkov, prehnutá väznica aj krokva
b_k_22	hnilobou a drevokazným hmyzom oslabený krov, uvoľnený spoj prvkov, prehnutá väznica aj krokva
b_k_23	nadmerne prehnutý dolný priečny väzný trám, už opretý o stropnú klenbu, ktorá nie je na takéto bodové zaťaženie stavaná
b_k_24	detail podopretia väzného trámu o stropnú klenbu
b_k_25	nalomený dolný priečny väzný trám
b_k_26	nalomený dolný priečny väzný trám - detail
b_k_27	hnilobou poškodený krov, poškodené a rozpadajúce sa murivo pod dierami v streche
b_k_28	hnilobou poškodený krov, poškodené a rozpadajúce sa murivo pod dierami v streche
b_k_29	rozpadajúce sa murivo pod dierami v streche

Vzhľadom na rozsah poškodení a celkový stav krovu strechy doporučujem jeho celkovú asanáciu a zhotovenie nového krovu strechy. Oprava aj vzhľadom na napadnutie krovu drevokazným hmyzom by bola zdĺhavá, časovo aj finančne náročnejšia ako zhotovenie nového krovu.

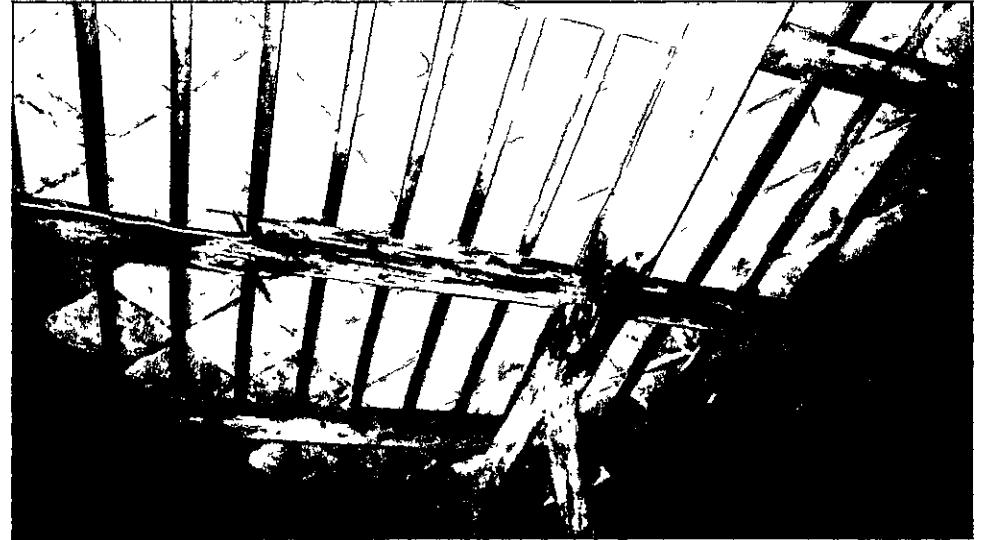
b_k_45.JPG

b_k_44	hnilobou poškodený krov, krokva aj pomúrnica úplne prehnutá
b_k_45	hnilobou poškodený krov, krokva aj väznica úplne prehnutá
b_k_46	hnilobou poškodený krov, krokva aj pomúrnica úplne prehnutá, okolité krokvy napadnuté drevokazným hmyzom
