**Technická zpráva  
k projektu  
„Statická sanace opěrné zdi“**

**podél parc.č. 81 v k.ú. Znojmo město,  
(tzn. při odstraňovaném rod. domku Staré Město 69/7, Znojmo)**

Název stavby: **Statická sanace opěrné zdi**

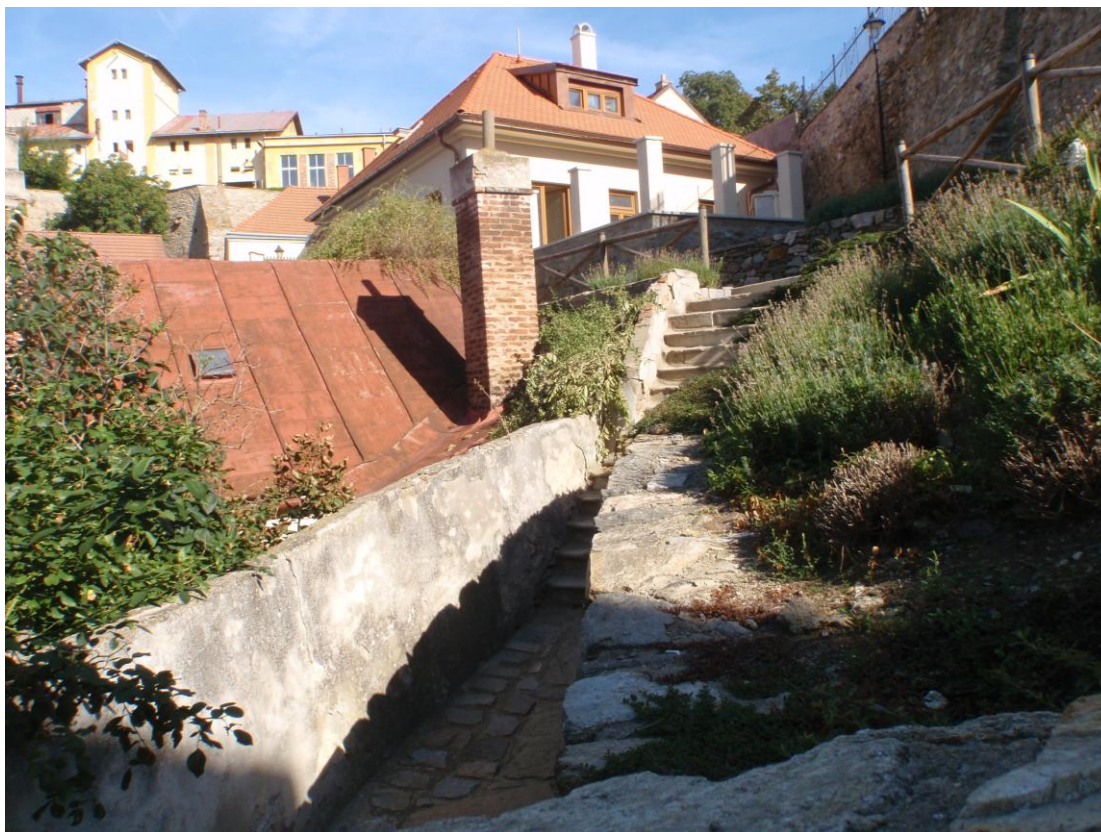
**Pohledy na řešený prostor – před odstraněním přilehlého RD.**

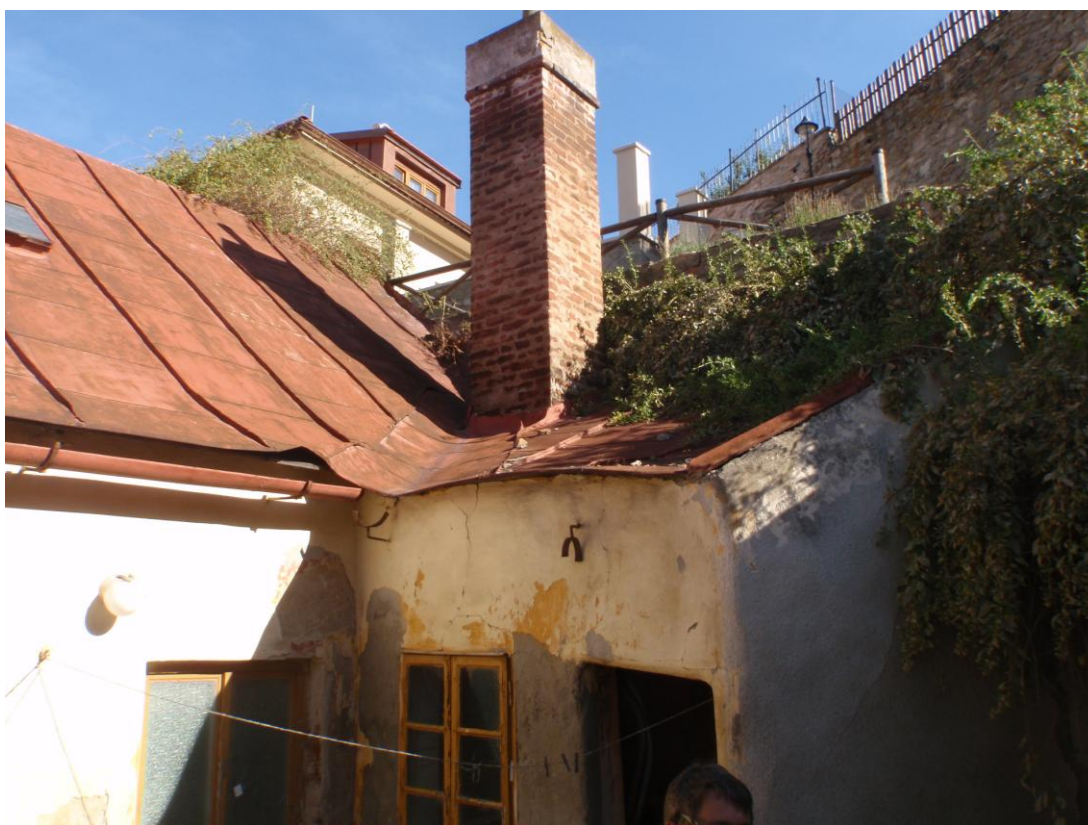
**Opěrná stěna zde sloužila i jako štítová stěna přilehlého objektu – foto před odstraněním přilehlého RD..**

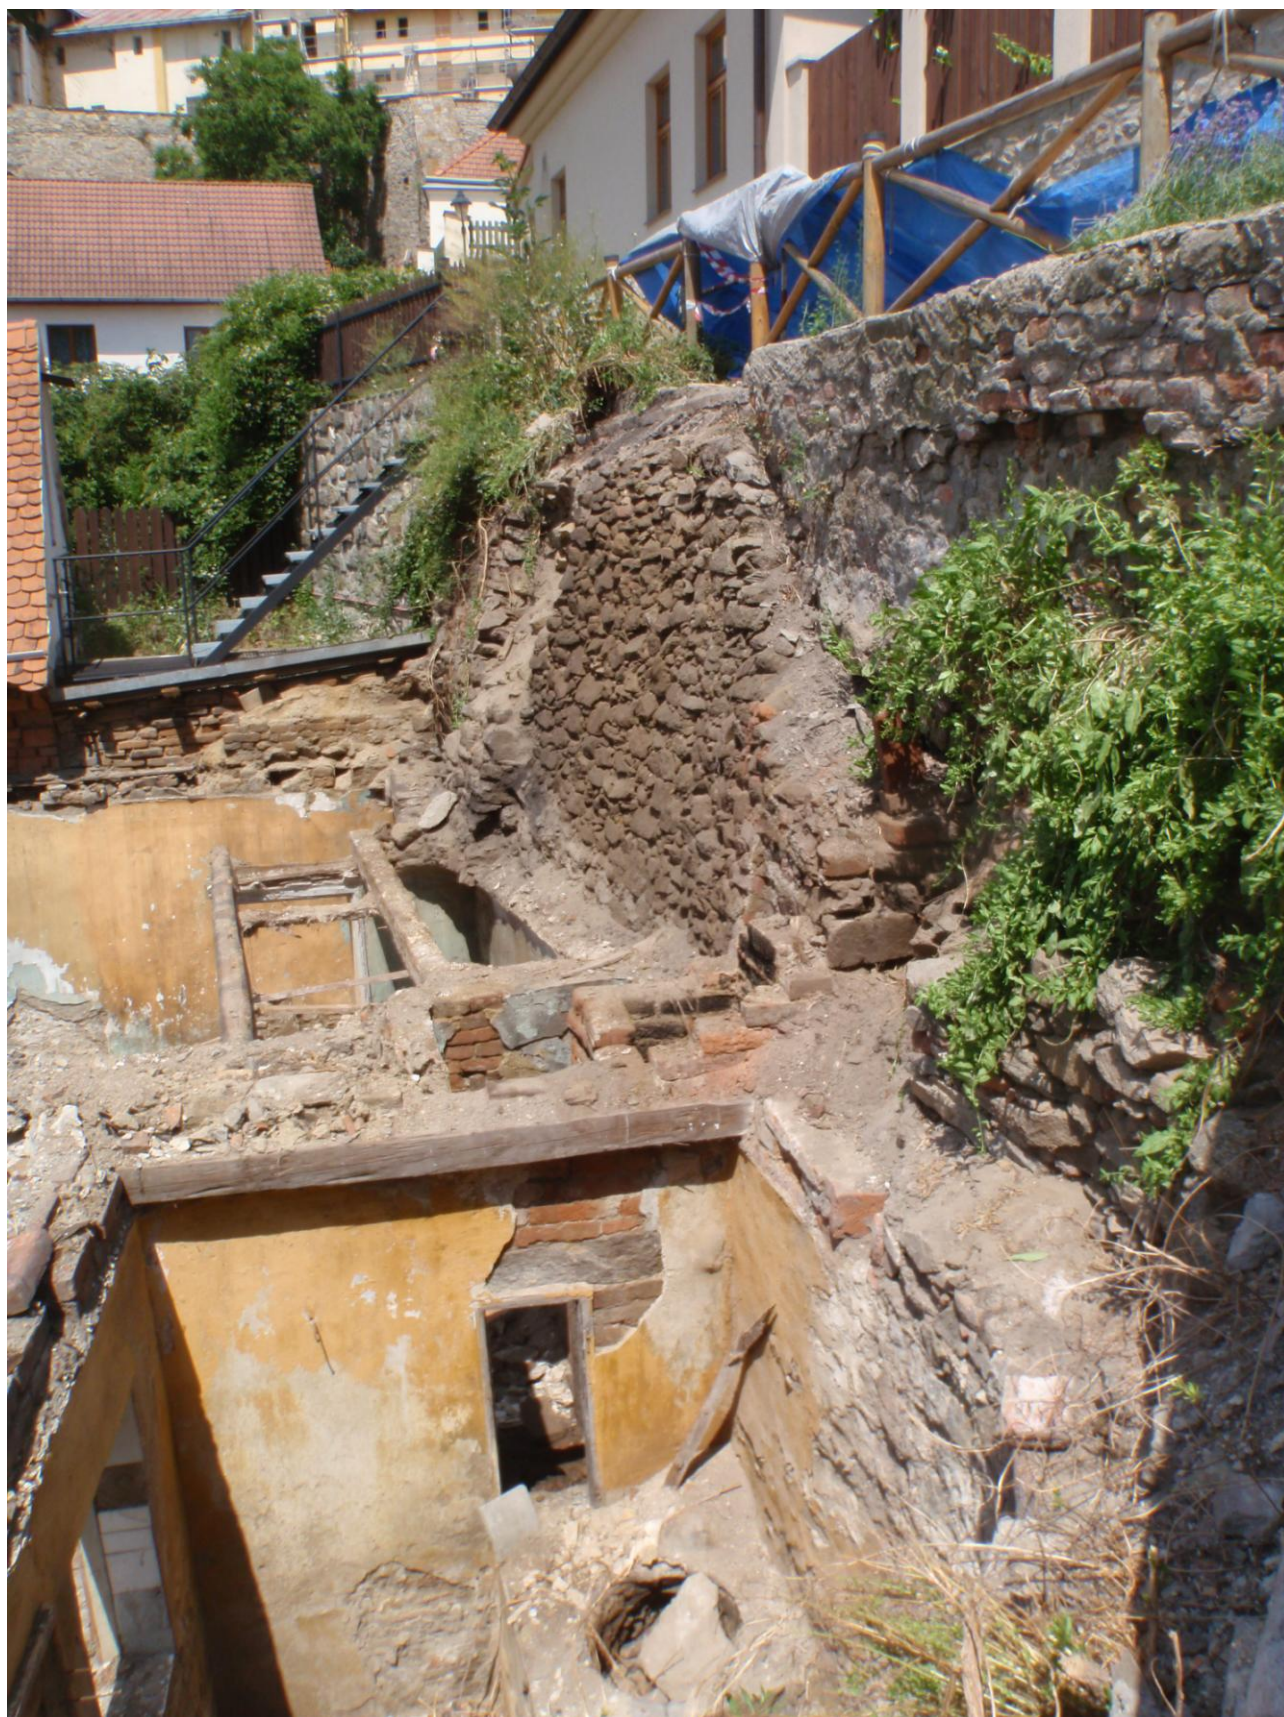
**Pohled na opěrnou stěnu po odstranění střešních a stropních konstrukcí.**

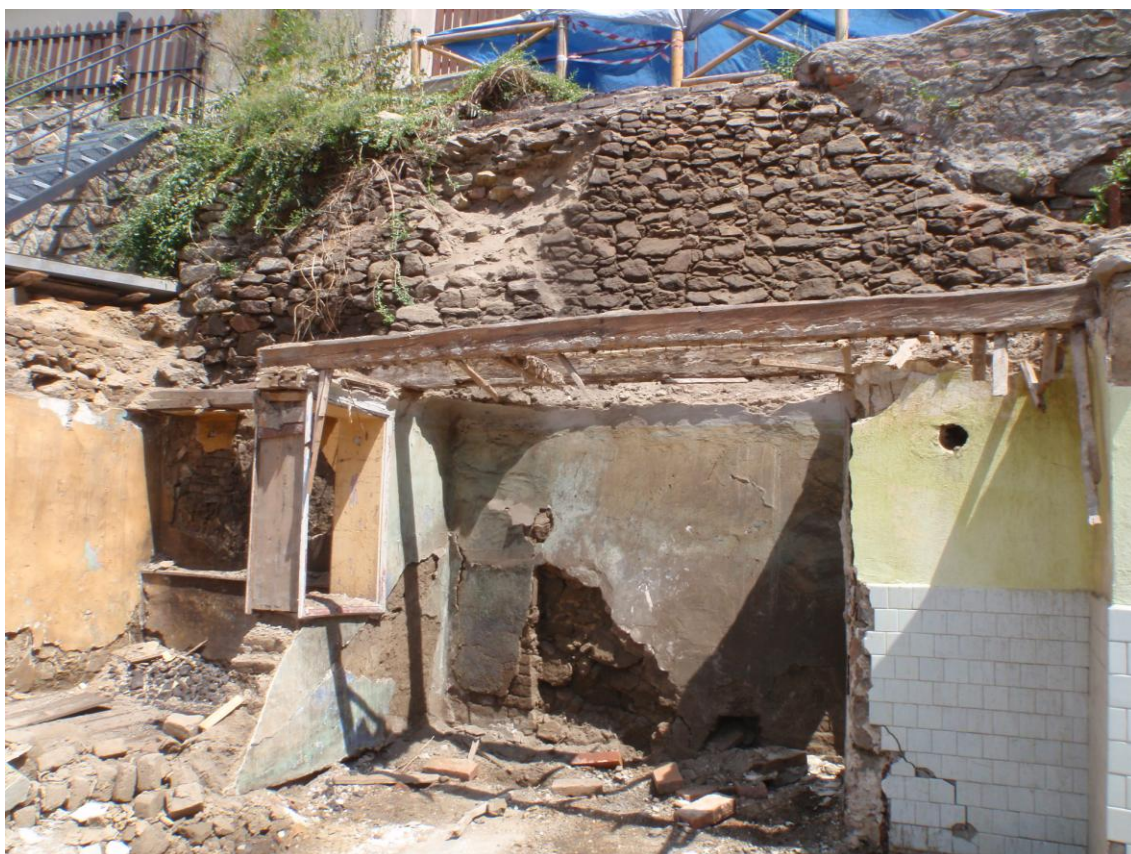
- 3) Daná opěrná stěna je v řešeném prostoru havarijně narušena, a to jak rozpadem kamenného pláště, který ve východní části zcela absentuje, tak i vybočením tělesa stěny a rozpadem a vybočením její koruny. Těleso stěny je navíc částečně prorostlé i náletovou vegetací, jejíž kořenový systém dále narušuje statický stav jádra (dříku) stěny. K negativnímu stavu stěny navíc i přispívá provlhnání od srážkových vod z komunikace nad stěnou, kde je v posuzovaném prostoru minimální sklon. Dochází tak dlouhodobému provlhnání stěny a vyplavování pojiva, které je místy již zcela vyplaveno.

**Dochází zde i k dílčímu rozpadu kamenného pláště stěny.**

- a) Lokální ukotvené dozdivky kamenného pláště stěny v místě kaveren a v místě, kde plášť zcela absentuje. Dozdivka bude provedena z kamenného materiálu stejného druhu, barvy a velikosti jako je kámen stávající, a to na maltu o pevnosti v tlaku min. 5,0 MPa. Dozdivky budou kotveny ke stávajícím jádrovým konstrukcím skrytými ocelovými trny ( $\varnothing 16$  v rastru 0,6 x 0,6 m na chem. Kotvu). Prvky zdiva budou kladeny ve stejném smyslu, jako v okolních částech zachovalého zdiva.

- b) Hloubkové vyspárování stávajícího pláště opěrné stěny maltou s pevností 5,0 MPa (po důkladném očištění) se souvisejícím lokálním plombováním absentujících kamenných prvků.

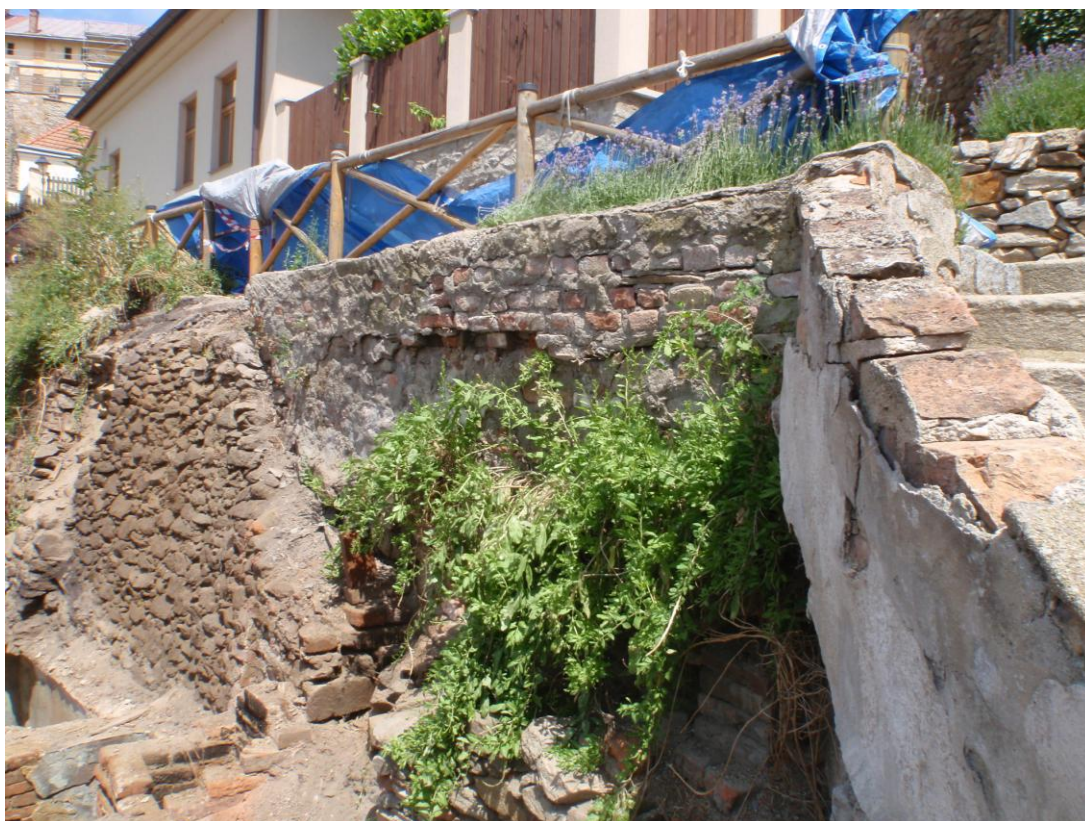
**V pravé části pak kamenný plášť zcela absentuje a koruna zdi je odtržena.**

- e) Provedení skrytého ž.b. zhlaví v opravovaném úseku stěny.**
- f) Opravu stávající vybočující a deformované zábradelní opěrné stěny. Ta spočívá v přezdění vybočující části a přezdění degradovaného zhlaví zdi. Trhliny ve zdi budou vyklínovány a vyplněny lepicími cementovými tmely.**

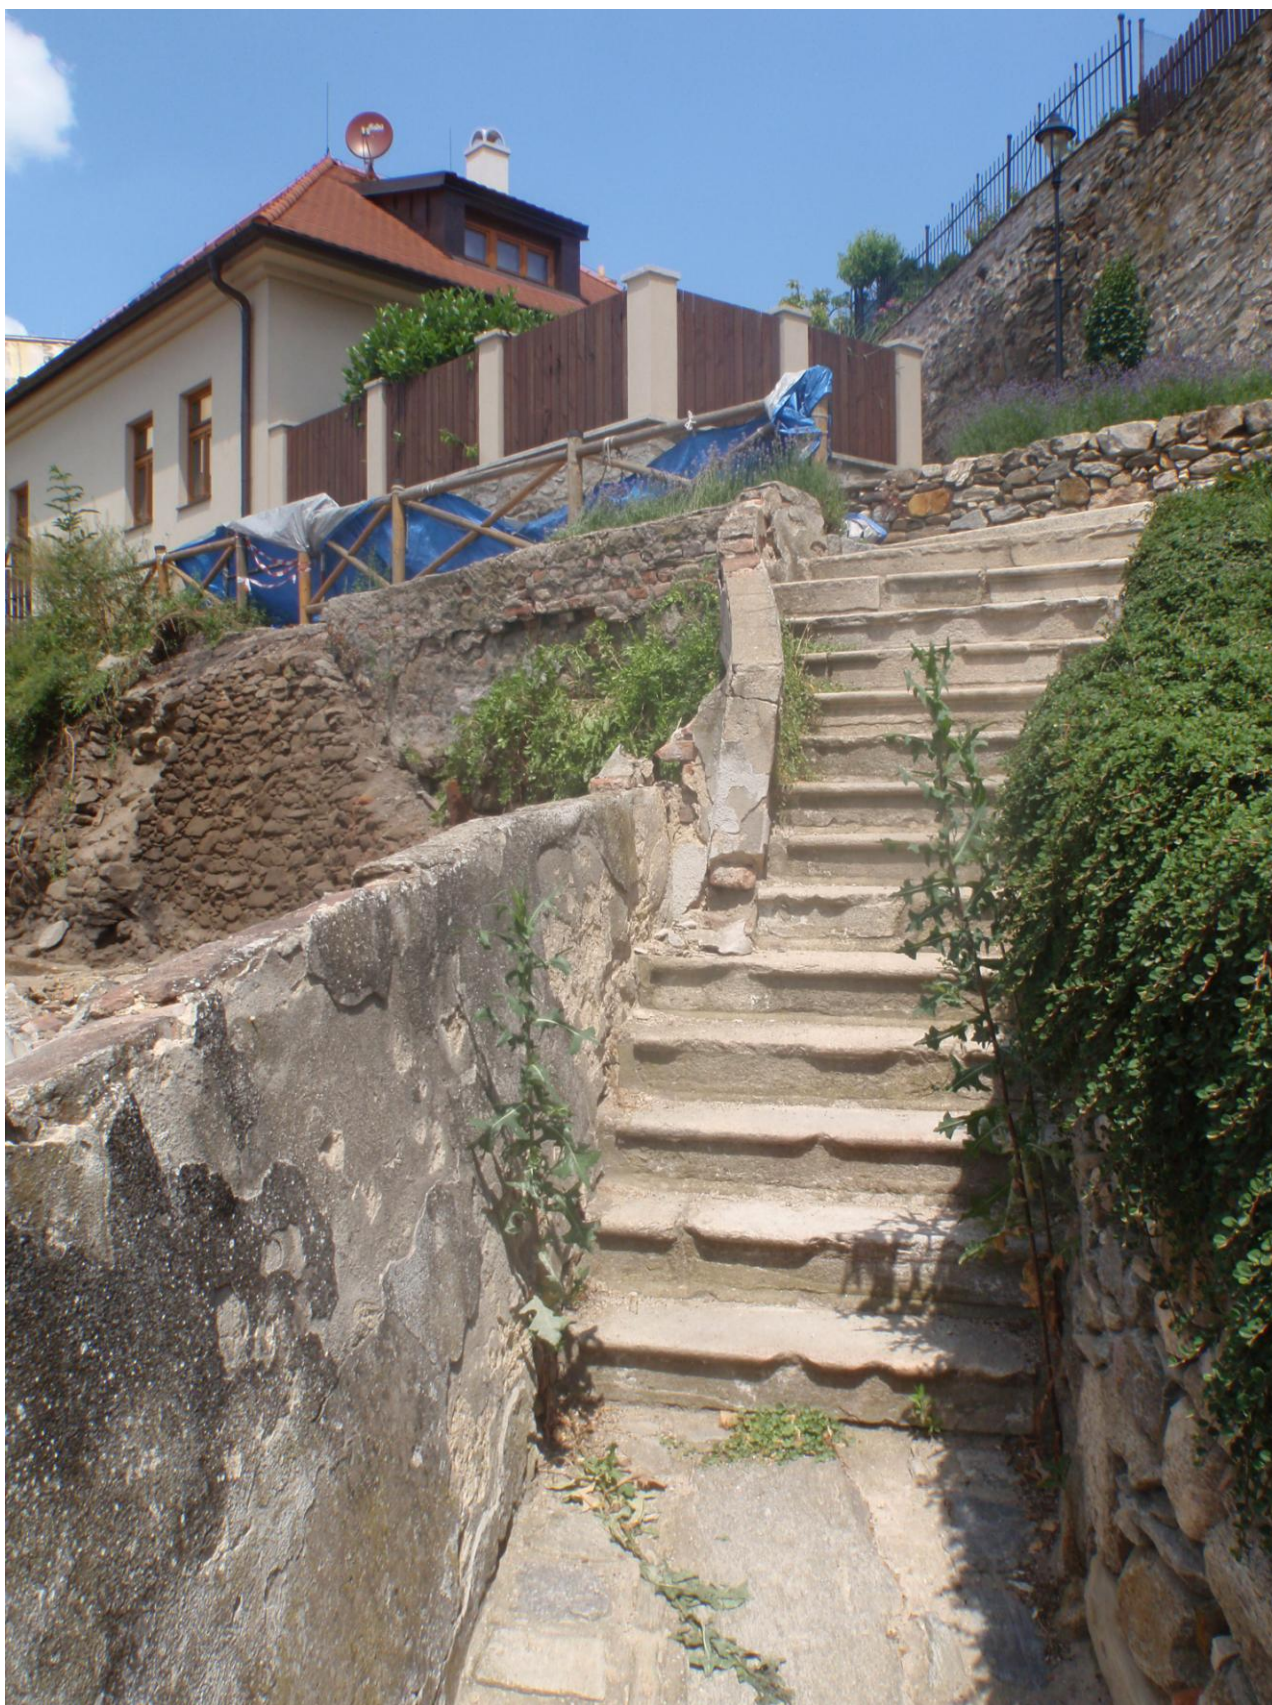
**Vybočení ohradní stěny v místě terénního schodiště dosahuje rovněž kritických hodnot.**

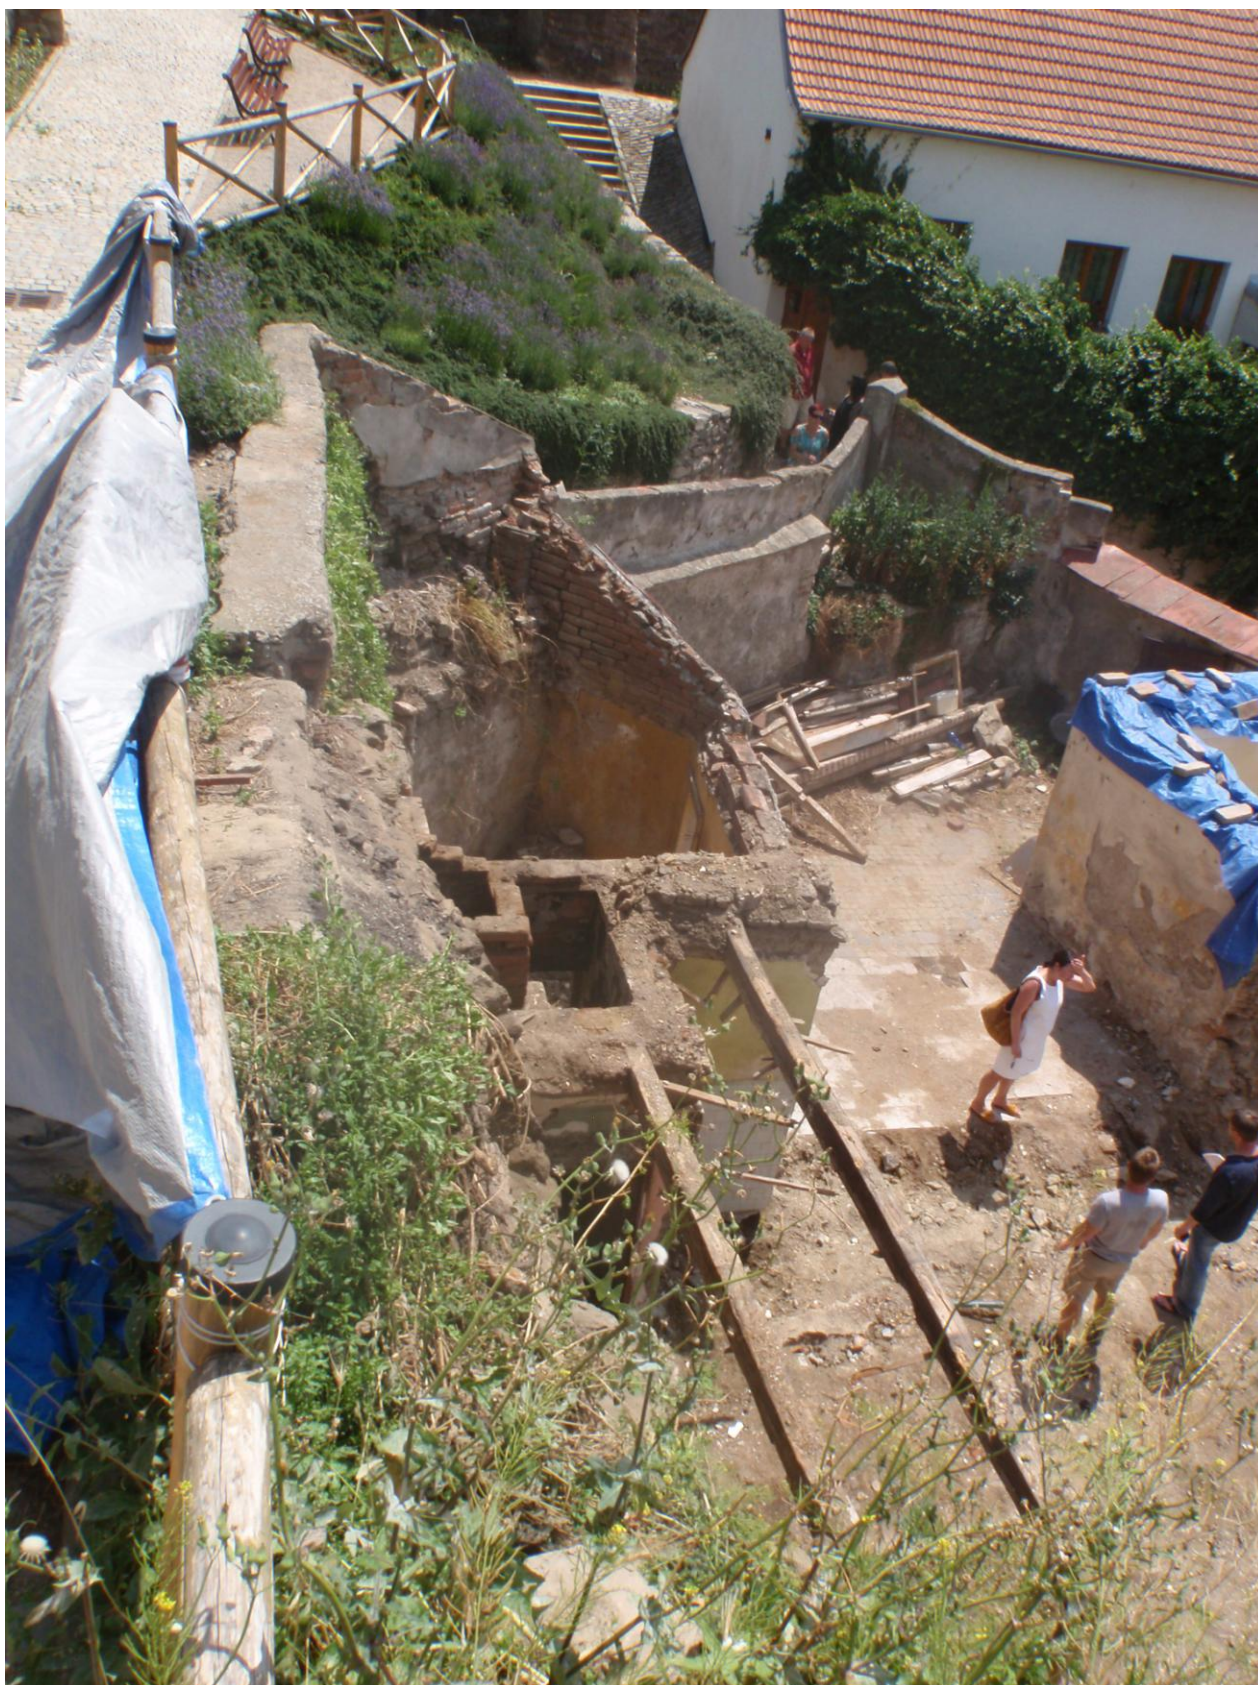
- 4) Po úvodní statické prohlídce objektu byl proveden návrh provizorního statického zajištění opěrné stěny, která uvažuje s dočasným ponecháním stávajících obvodových stěn v blízkosti opěrné stěny, jejíž příznivý vzpěrný účinek stabilizuje spodní část dříku stěny a dřevěným vzepřením horní části dříku stěny.

**Příčné stěny RD jsou této fázi provizorního vzepření stěny zatím ponechány, jelikož příznivě vzpírají těleso posuzované opěrné stěny.**

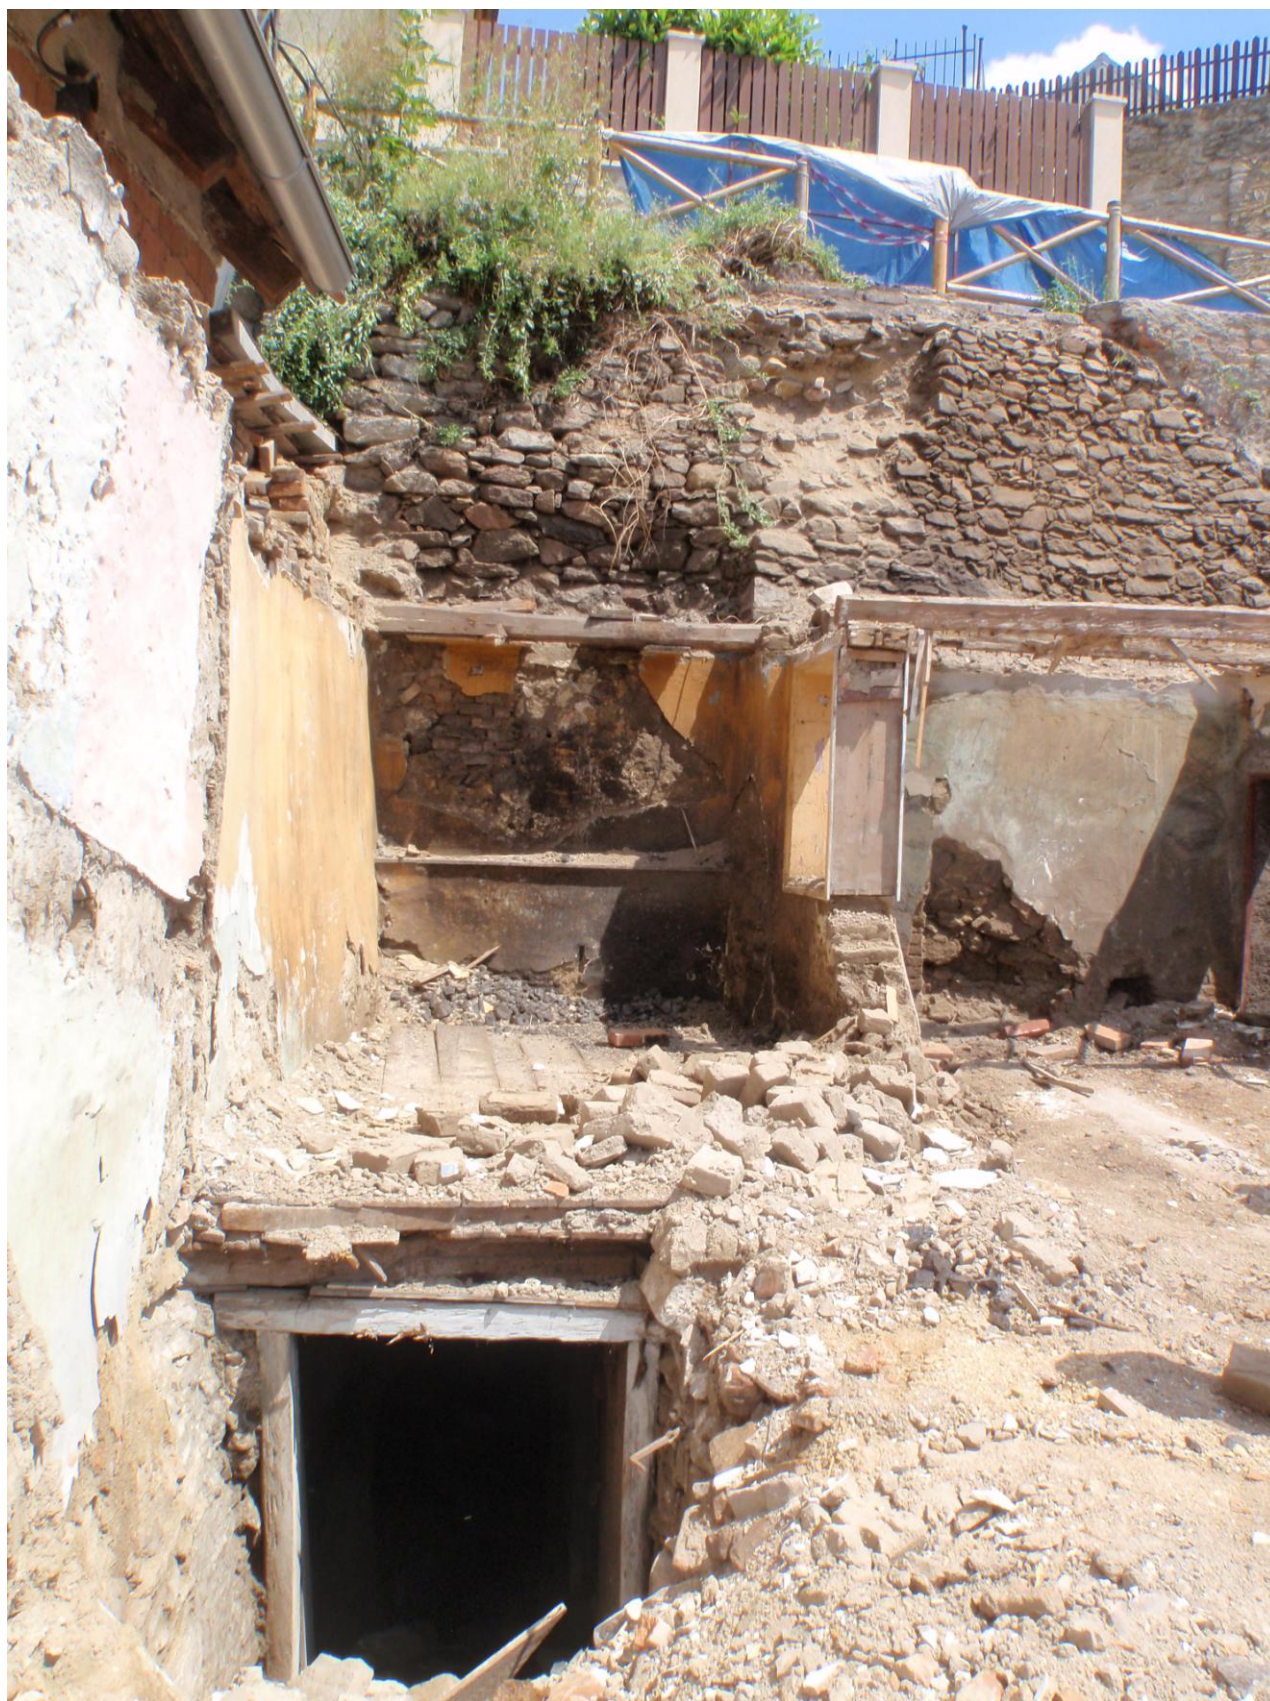
**Řešený prostor je navíc částečně podsklepen, což je dalším negativním faktorem statického stavu stěny.**
