Most 0355-3

Most přes potok před osadou Saň

HLAVNÍ PROHLÍDKA

Datum provedení prohlídky: 15.11.2023

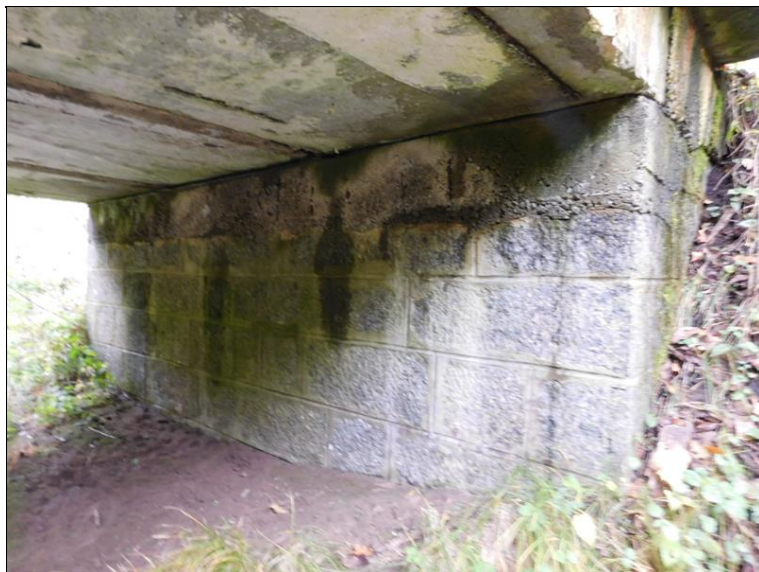
Opěra OP1

[1.1] 1.2 Mostní podpěry křídla a čelní zdi Úložnými spárami zatéká s výluhy pojiva na dřívky opěr. Spárování zdiva opěr je porušeno trhlinami. V dřívku obou opěr jsou výrazné vertikální trhliny, u opěry OP1 š. cca 1,6 mm a u opěry OP2 š. cca 4,5 mm, od minulé prohlídky nedošlo k rozvoji. U opěry OP2 je v úrovni kolísání hladiny potoka vyplavené spárování. Kámen v levé hraně v patě dřívku opěry OP2 je uvolněný. Beton úložných prahů je nekvalitní se štěrkovými hnízdy. Zejména u opěry OP1 je v úložném prahu odhalená korodující výztuž. Opěry jsou porostlé řasami.

- [2] 1.2 Mostní podpěry křídla a čelní zdi Opravit spárování zdiva spodní stavby v místech poruch.
- [3] 3.3.1 římsa Do doby rekonstrukce provést alespoň provizorní opravu pravé římsy.
- [4] 4.2 Zábradlí Co nejdříve opravit zakotvení krajního sloupku nad opěrou OP1 na pravé straně. Obnovit ochranný nátěr zábradlí.

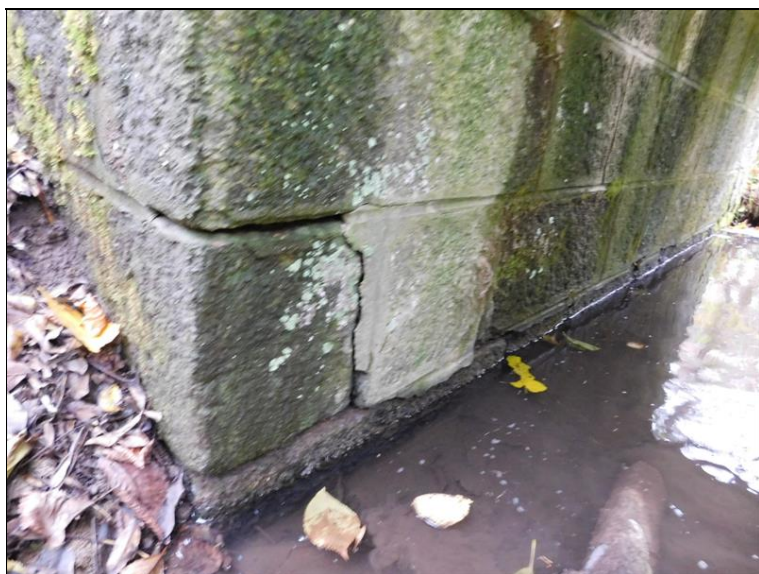
Uvolněný kámen v patě dříku opěry OP2

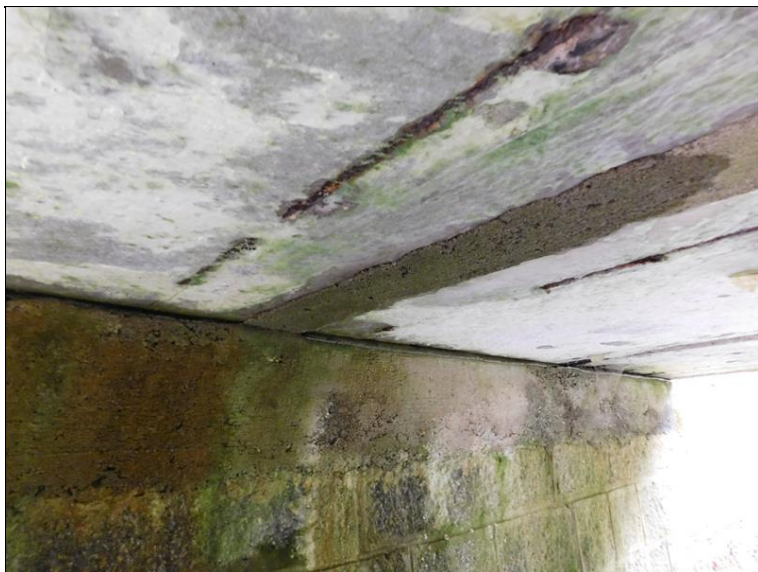
Spodní líc nosné konstrukce

[2.1] 2.1 Nosná konstrukce Na spodním líci nosníků je nedostatečná krycí vrstva betonu, místy je odhalená korodující výztuž. Beton dobetonování spár je nekvalitní, se štěrkovými hnízdy. Místy jsou patrné průsaky. Pod římsami výrazně zatéká s výluhy pojiva na boky krajních nosníků. Nosná konstrukce je porostlá řasou.

- [5] 2.1 Nosná konstrukce Provést výměnu mostního svršku vč. izolace, říms a zádržného systému. Následně provést sanaci nosné konstrukce a spodní stavby.

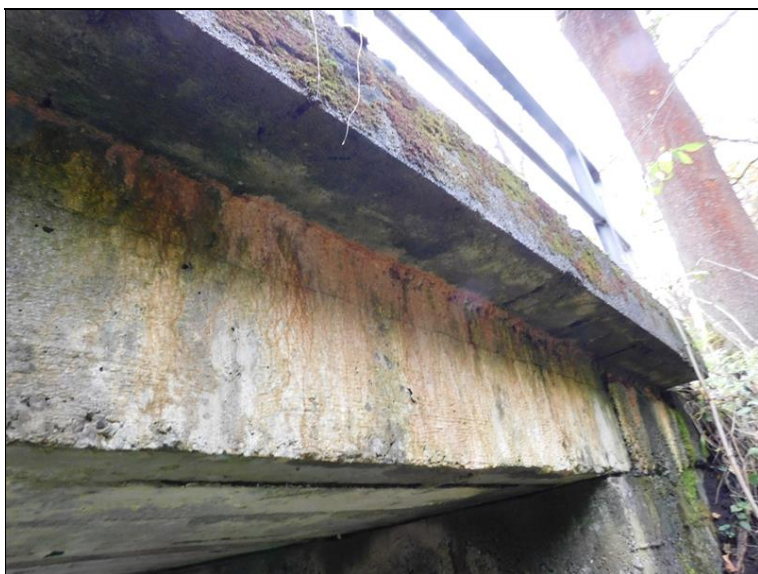
Zatékání pod levou římsou

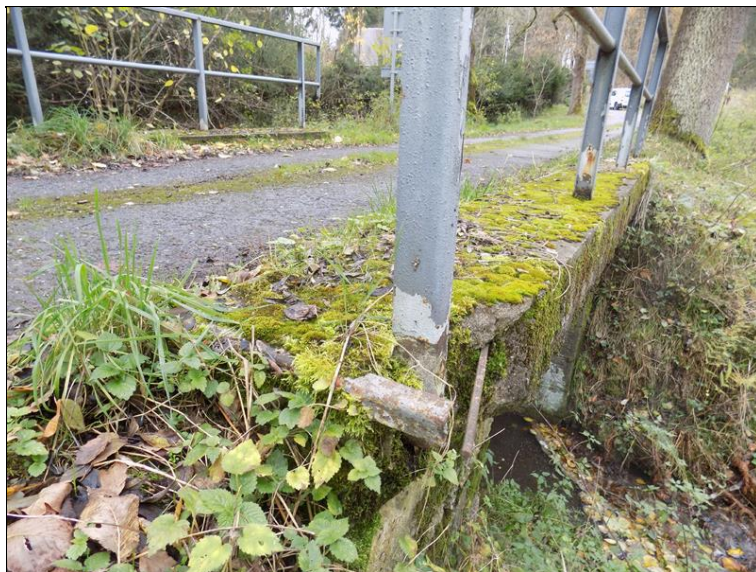
- [3.2] 3.3.1 římsa Beton říms je degradovaný, místy hloubkově. V konci pravé římsy u opěry OP1 je odpadlý roh opěry a je uvolněný zábradelní sloupek. Na spodním líci se prokresluje nebo je odhalená korodující výztuž. Ocelové lišty opevnění obrubníkové hrany korodují. Na povrchu je plošně uchycená tlustá vrstva mechu a vegetace.
- [3.3] 3.5 Izolační systém NK Vzhledem k zatékání do konstrukce je izolace zejména v krajních částech porušena.

- [4.1] 4.2 Zábradlí Ochranný nátěr se loupe a zábradlí koroduje. Na pravé straně nad opěrou OP1 je v důsledku rozpadu betonu římsy krajní sloupek uvolněný. Zádržný systém je nedostatečný.
- [4.2] 4.6 Území pod mostem a přístup. cesty Podél opěry OP1 jsou v korytě naplaveniny.

Uvolněný sloupek v pravé římse nad opěrou OP1

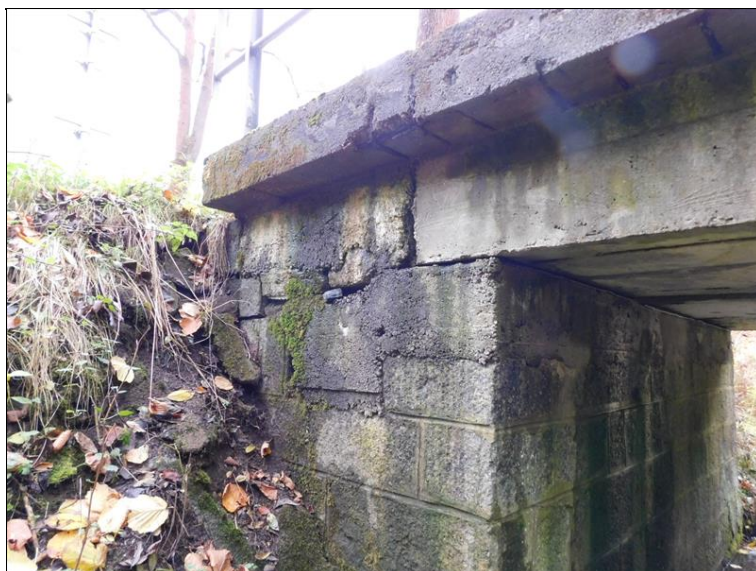
Levé křídlo opěry OP2

[1.2] 1.2.4 křídlo Křídla jsou v horní části vyspravena resp. navýšena betonem nízké kvality se štěrkovými hnízdy. Zdivo levého křídla opěry OP2 je v úrovni úložné spáry rozvolněné, spárování je hloubkově vypadané. Pod římsami na křídla výrazně zatéká s výluhy pojiva. Zdivo křídel je mokré a porostlé mechem.
