## POSOUZENÍ DŘEVĚNÝCH KONSTRUKCÍ Z HLEDISKA JEJICH NAPADENÍ DŘEVOKAZNÝMI HOUBAMI A HMYZEM

### BYSTŘICE POD HOSTÝNEM, VÝCHODNÍ KŘÍDLO VNITŘNÍHO ZÁMKU

Stupeň : Odborný posudek

Datum : 06-09/2018

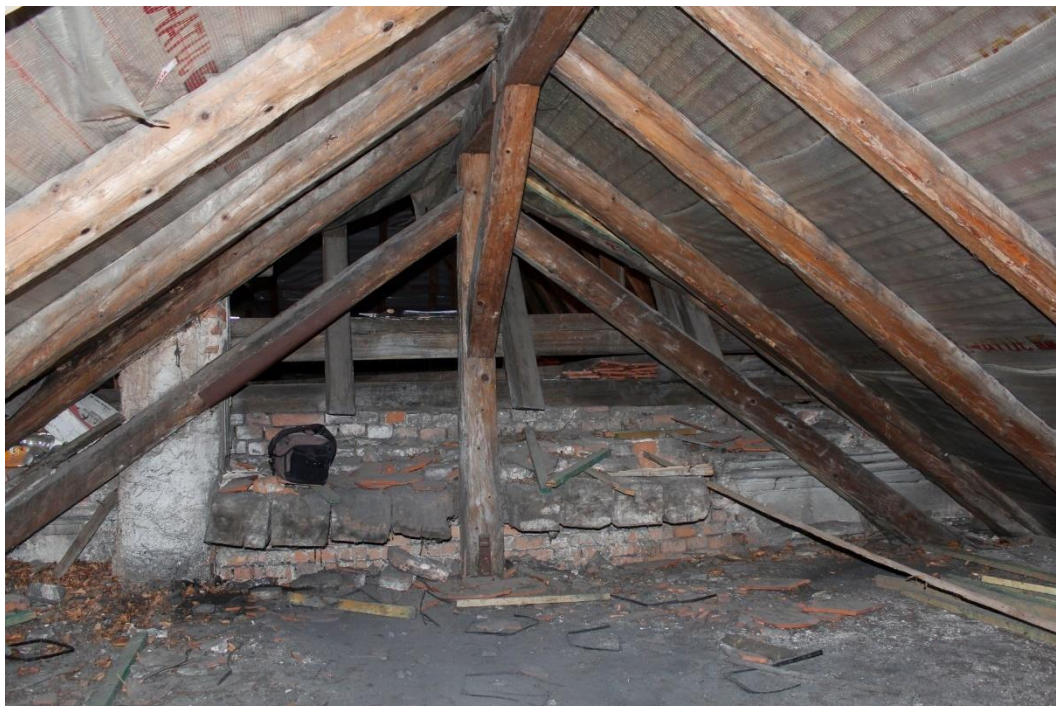
1. *Konstrukce krovu východního křídla zámku*

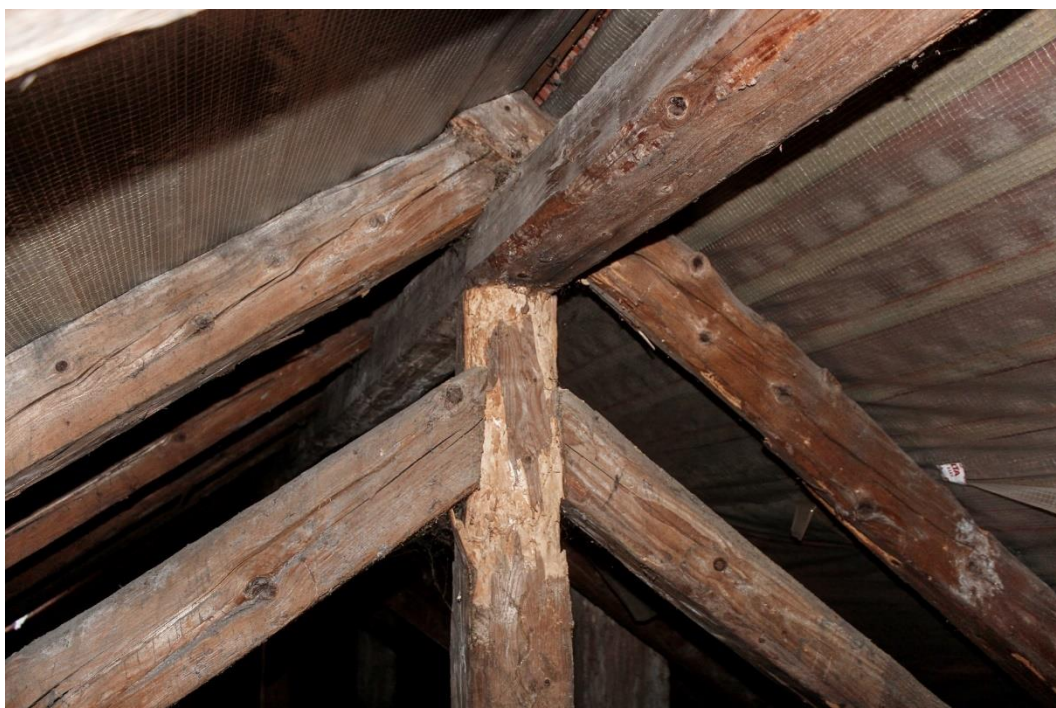
2. *Plná vazba krovu, značně poškozená aktivním působením tesařika krovového.*

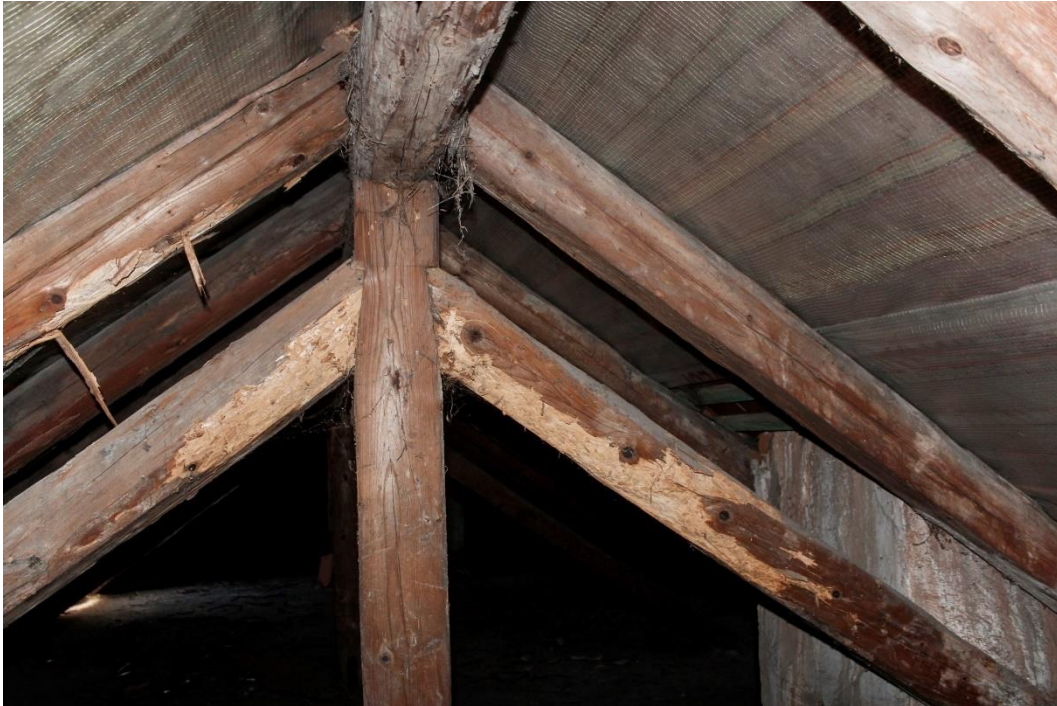
3. Plná vazba krovu, značně poškozená aktivním působením tesaříka krovového.

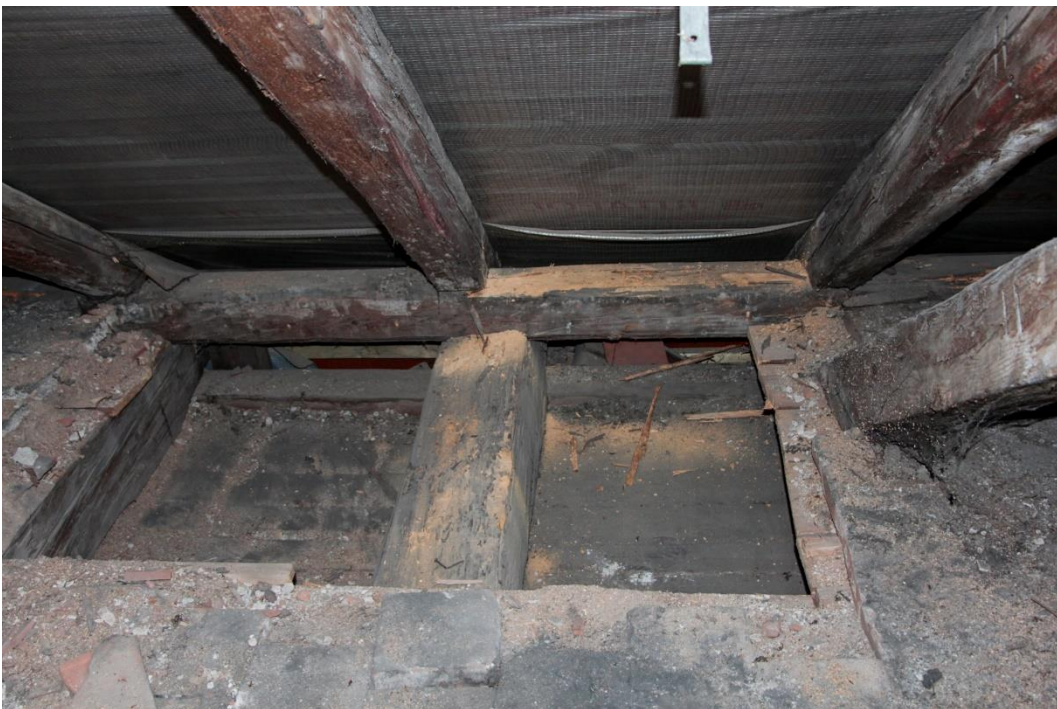
4. Spodní vaznice a vazný trám krovu na východním průčelí středně silně poškozené aktivním napadením tesaříkem

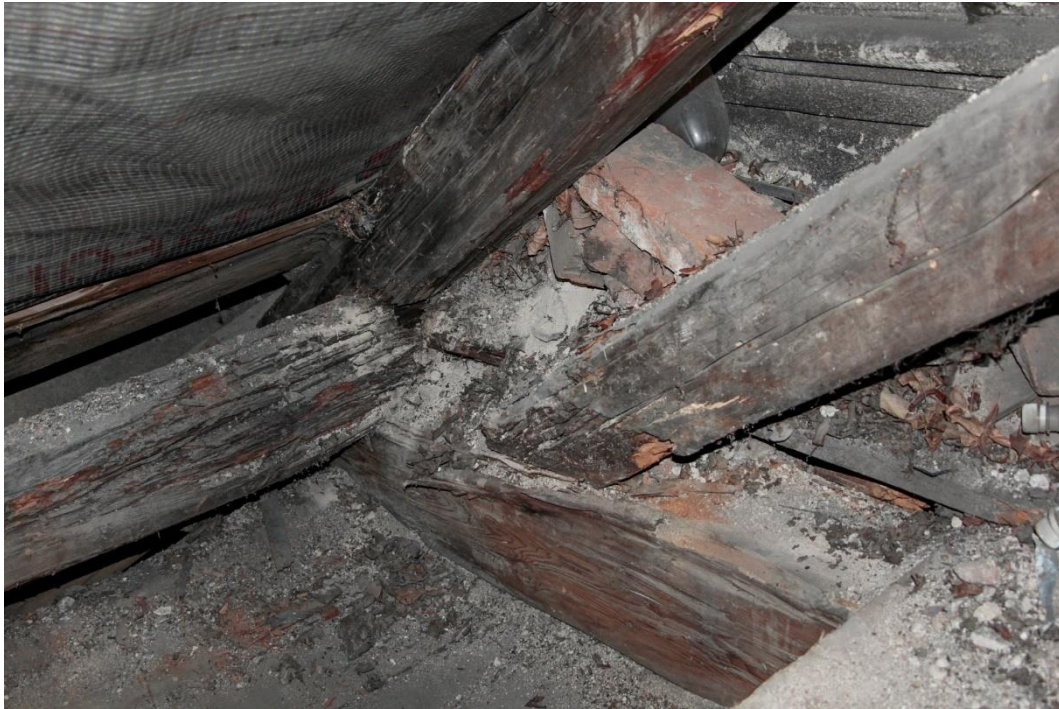
5. Ohnisko napadení krokve, spodní vaznice, vzpěry a vazného trámu první severní vazby krovu trémovkou plotní a tesaříkem. Způsobeno zatékáním poškozeným úžlabím ve styku střešy s tělesem záchodové věže..

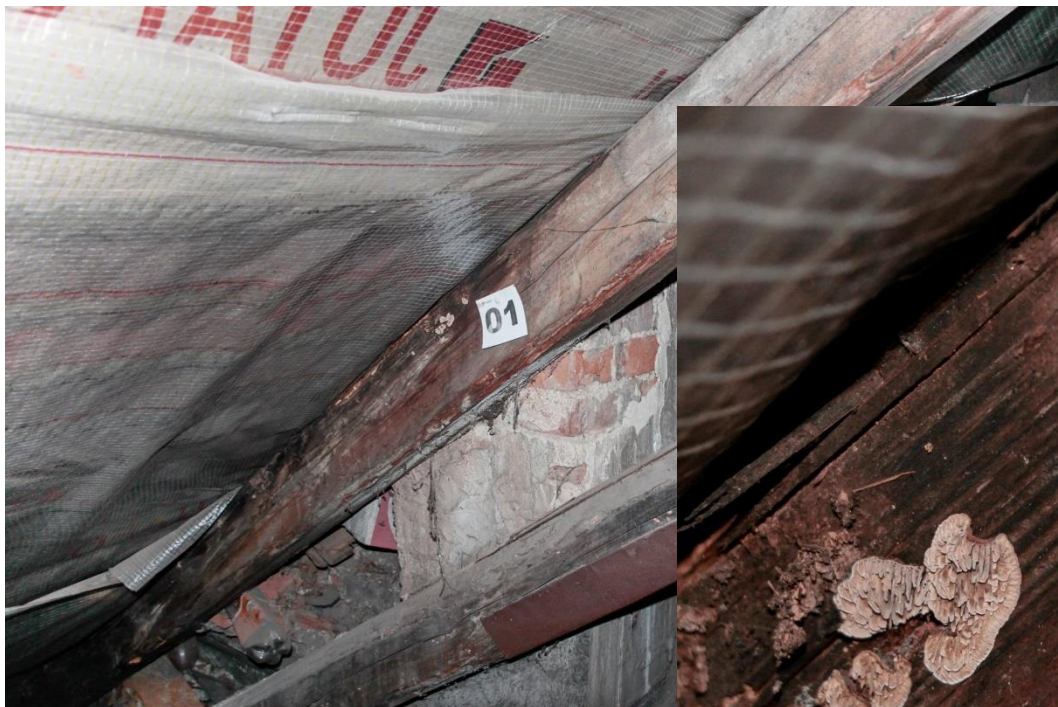
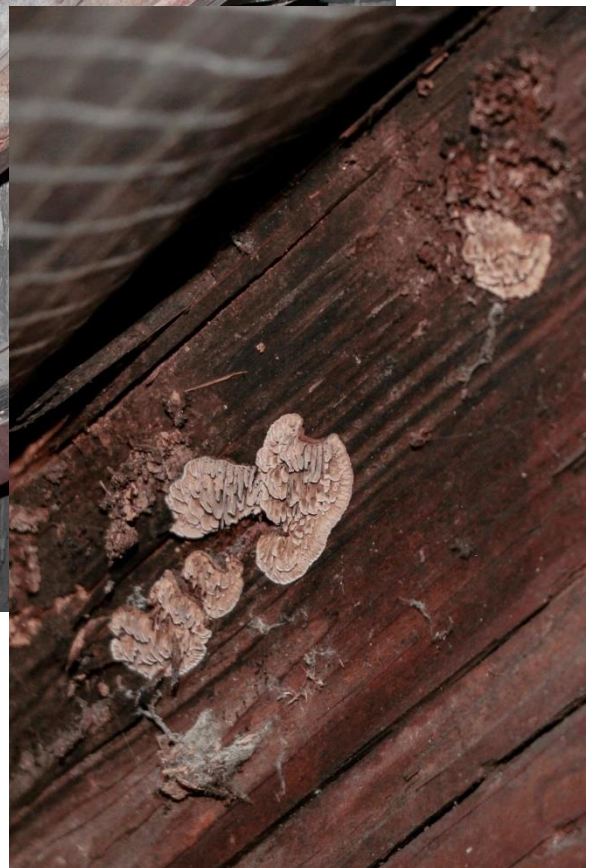
6. Ohnisko napadení krokve, vzpěry a vazného trámu první severní vazby krovu trémovkou plotní a tesaříkem (viz. snímek č. 5). Na vedlejším detailu jsou patrné plodnice trémovky.

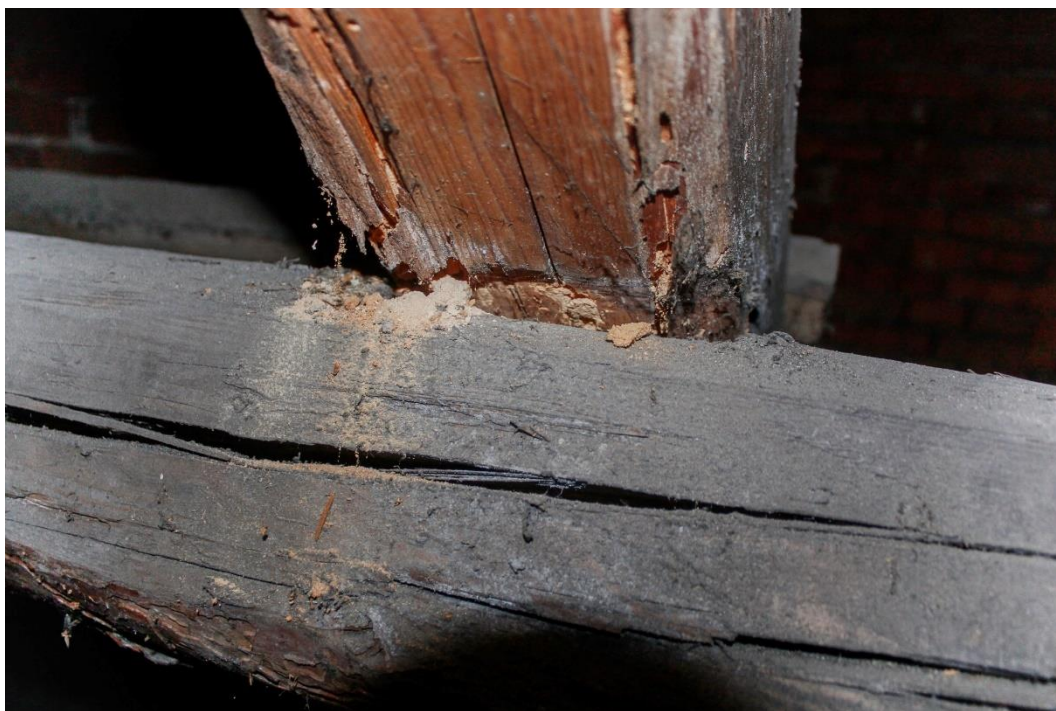
7. Příklad charakteristického znaku aktivity tesaříka v konstrukci krovu - čerstvé výletové otvory v krokvi.

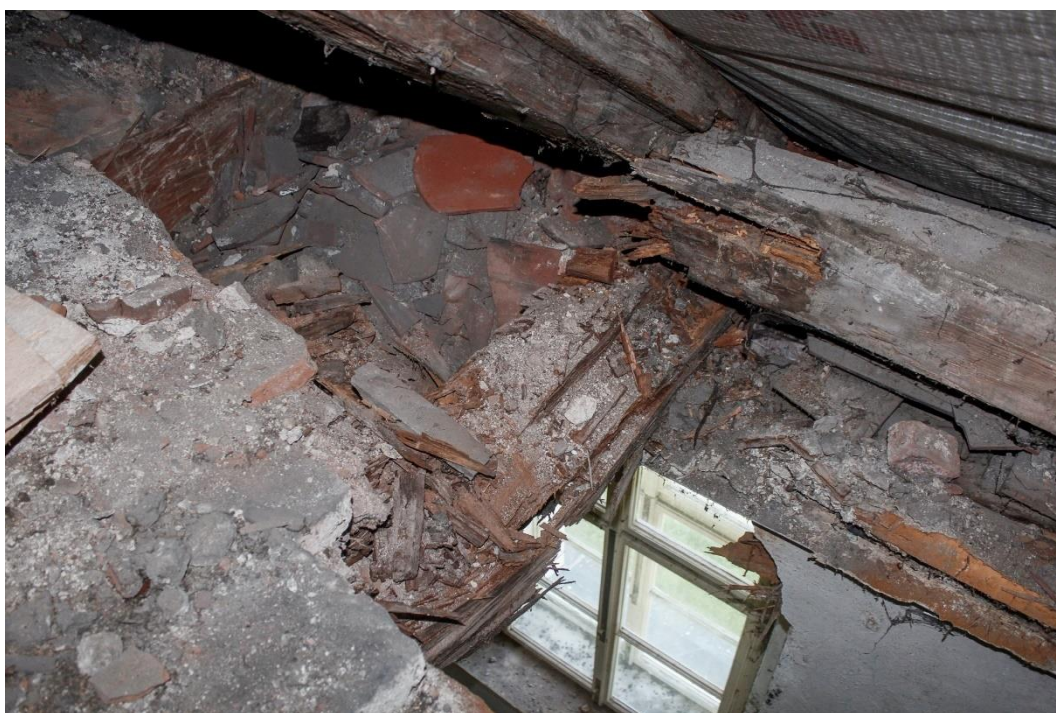
8. Havarijní strop nad 3.NP v oblasti zatékání úžlabím hlavního vikýře při pohledu z půdního prostoru. Stropní (resp. vazné) trámy, pozednice a konce krokvi jsou silně poškozeny dřevomorkou, konioforou a červotočem.

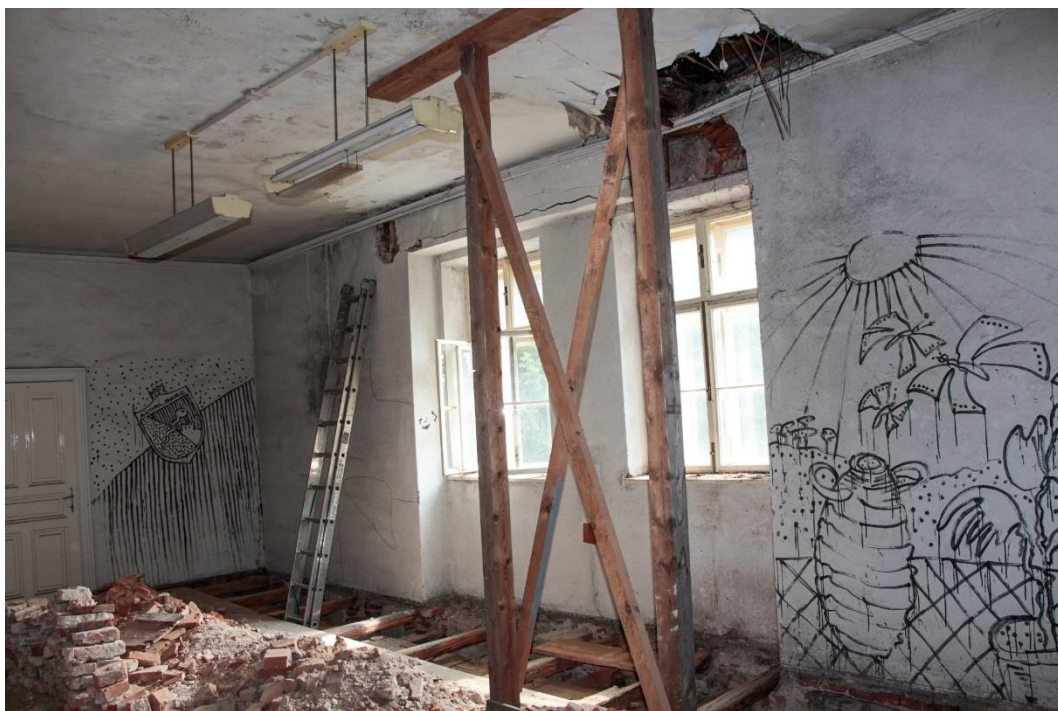
9. Dočasná výdřeva havarijního stropu nad 3.NP v oblasti zatékání úžlabím hlavního vikýře (viz. snímek č. 8).

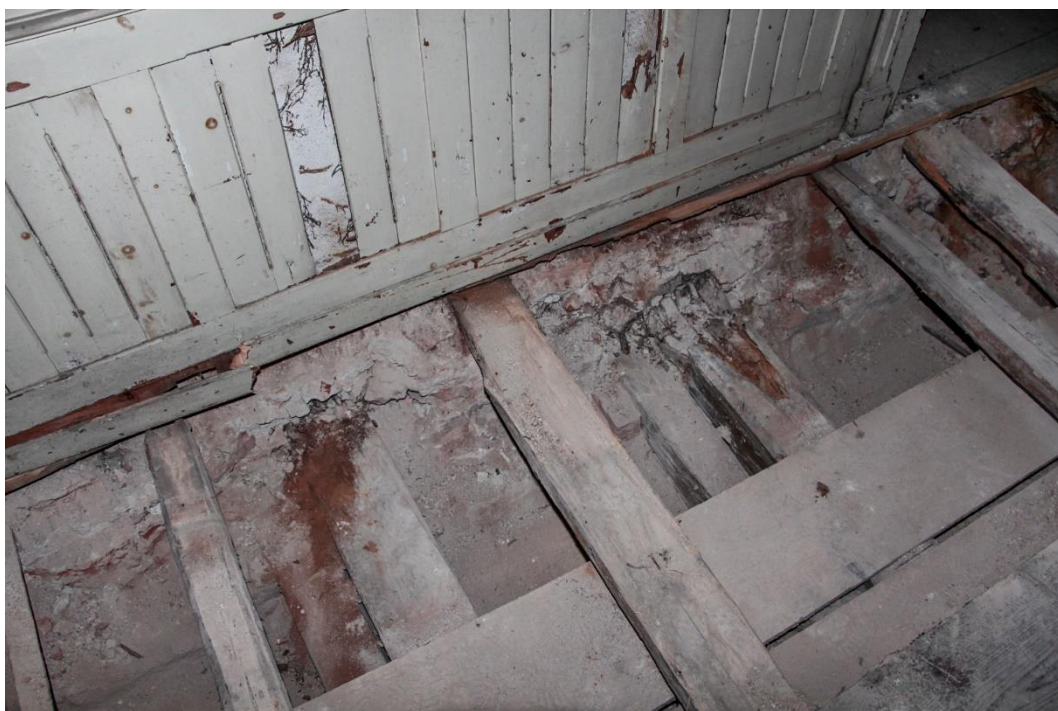
10. Pohled do pásové sondy do stropu nad 2.NP ze strany 3.NP. Drtivá většina stropních i podhledových trámů je těžce poškozena dřevomorkou a červotočem. Napadení zde přechází i do dřevěného obložení stěny.

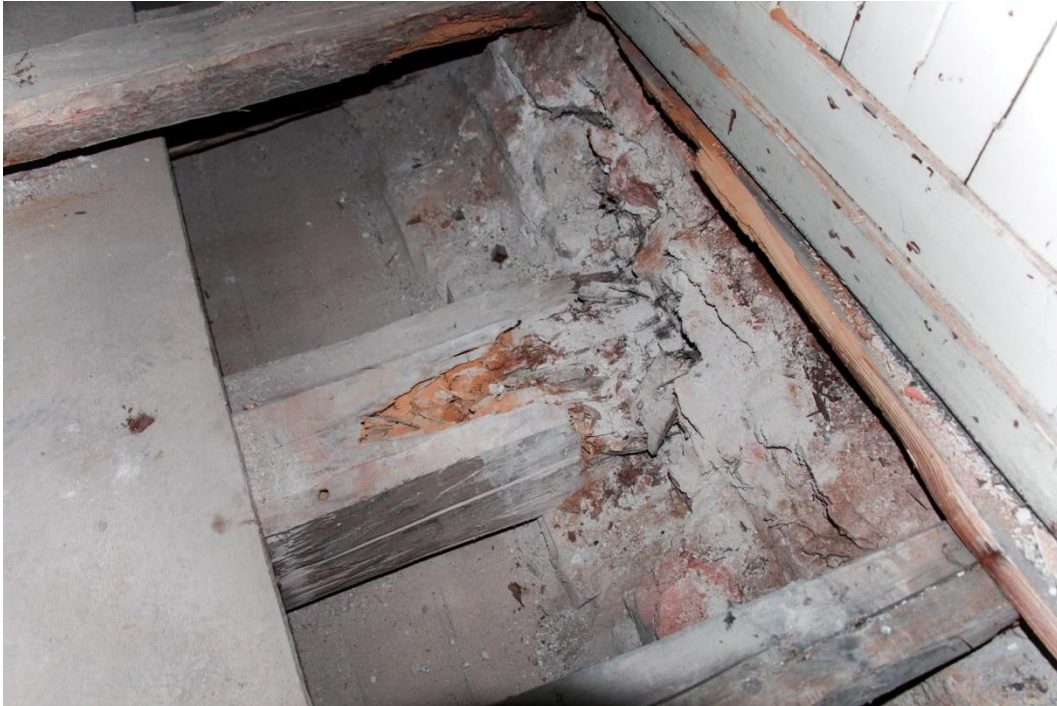
11. Detail těžkého poškození stropního trámu nad 2.NP u obvodové zdi, způsobeného dřevomorkou a červotočem.

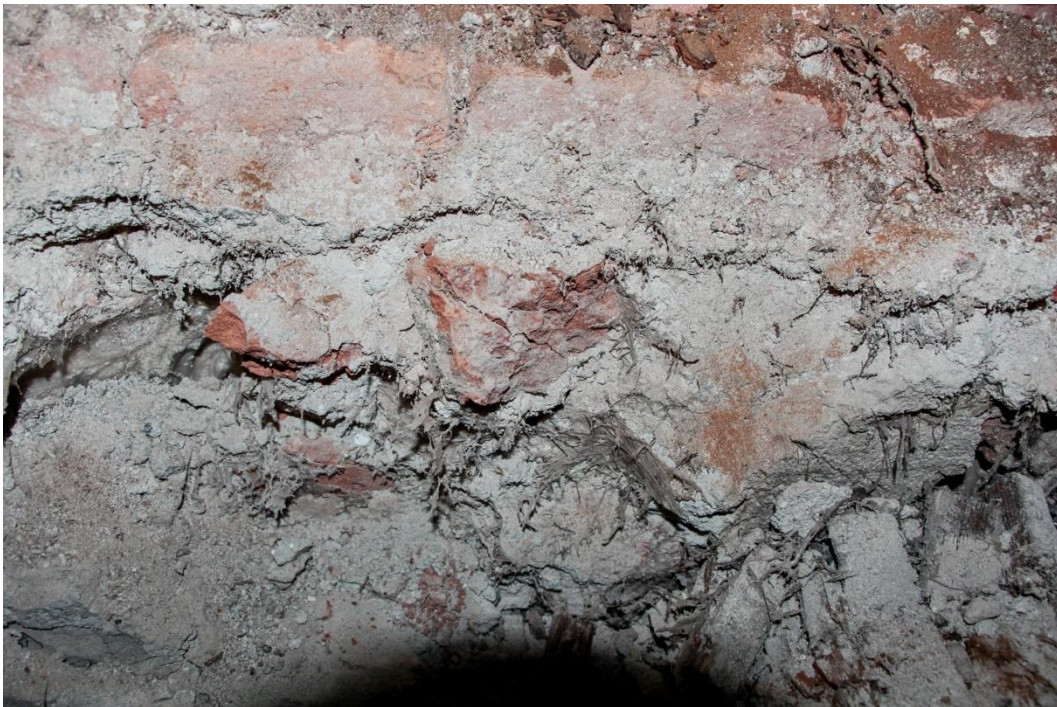
12. Mycelium dřevomorky, prorůstající spárami mezi cihlami do hloubky zdiva v oblasti styku stropu nad 2.NP. V těchto případech je nutná hloubková sanace zdiva biocidní injektáží.

- V ohniscích poškození dřeva dřevomorkou nutno odstranit všechny násypy podlah a sanovat i zdivo, vše do vzdálenosti alespoň 0,7 m od hranice ohniska. Vzhledem k intenzitě houbového napadení je pravděpodobné, že mycelium je prorostlé do hloubky zdiva. Proto navrhuji zdivo v uvedeném rozsahu ošetřit nízkotlakou fungicidní injektáží do šachovnicově vrtaných otvorů průměru 8 mm v roztečích 100 až 200 mm (podle propustnosti materiálu). K injektáži lze použít např. 10 % roztok Lignofix Super. Kapsy pro uložení trámů a povrch zdiva v kontaktu se dřevem (např. pozednice) odspárovat do hloubky 30 až 40 mm, očistit od prachu a chemicky ošetřit 3x postřikem 10 % roztoku Lignofix Super.

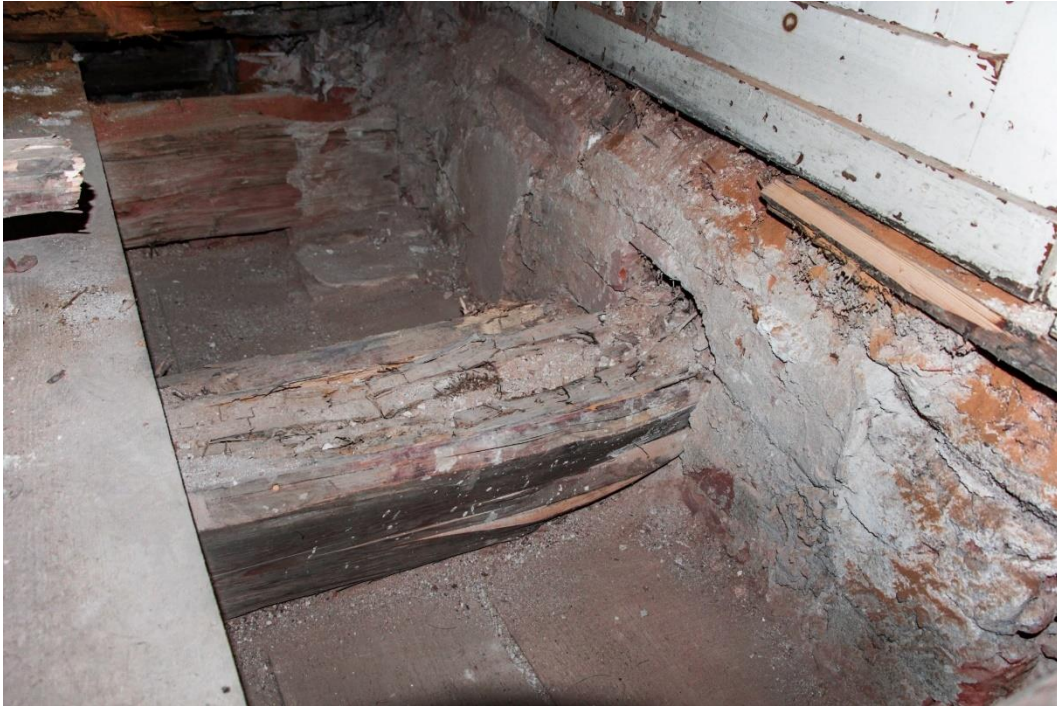
13. Havarijní stav stropního trámu nad sociálním zařízením expozice Thonet ve 2.NP. V této části půdorysu je nezbytné stropní konstrukci dočasně podepřít.

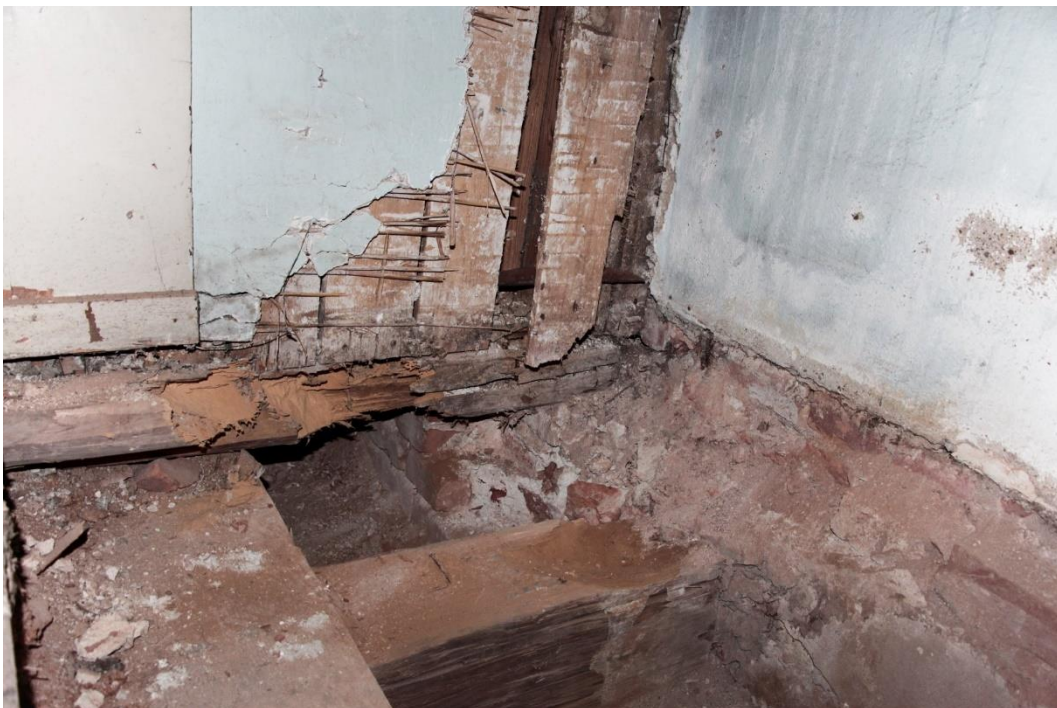
14. Prahový trám a spodní konce sloupku skeletové konstrukce příčky ve 3.NP, těžce poškozené dřevomorkou a červotočem.

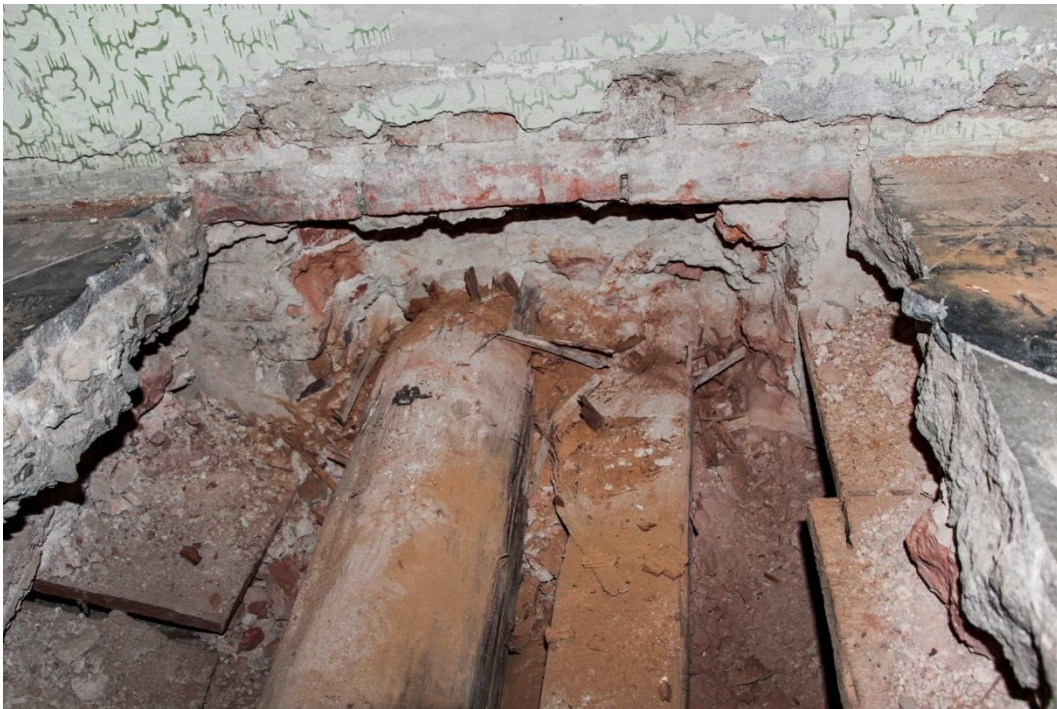
16. Detail sondy do stropu nad 2.NP na severním konci chodby ve 3.NP. Zhlaví stropních trámů u obvodové zdi jsou značně poškozena dřevomorkou a červotočem. Na spodním líci záklopu rozměrné syrcium - viz. další snímek.

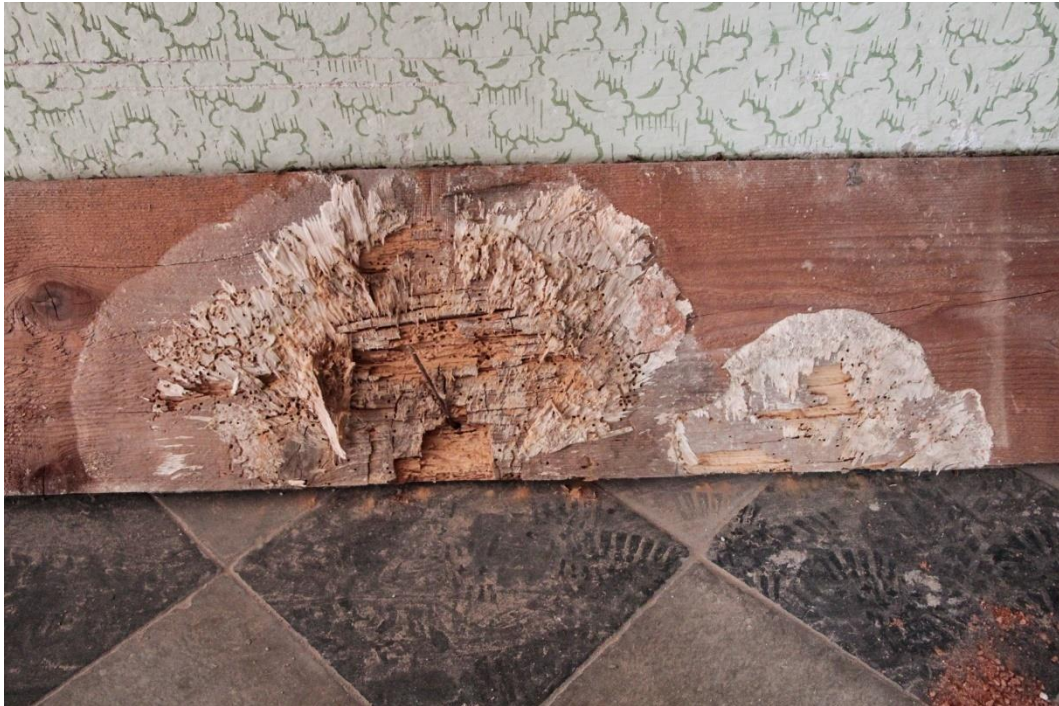
17. Rozměrné syrociom dřevomorky na spodní straně záklopu stropu nad 2.NP na chodbě, v místě sondy na snímku č. 16.

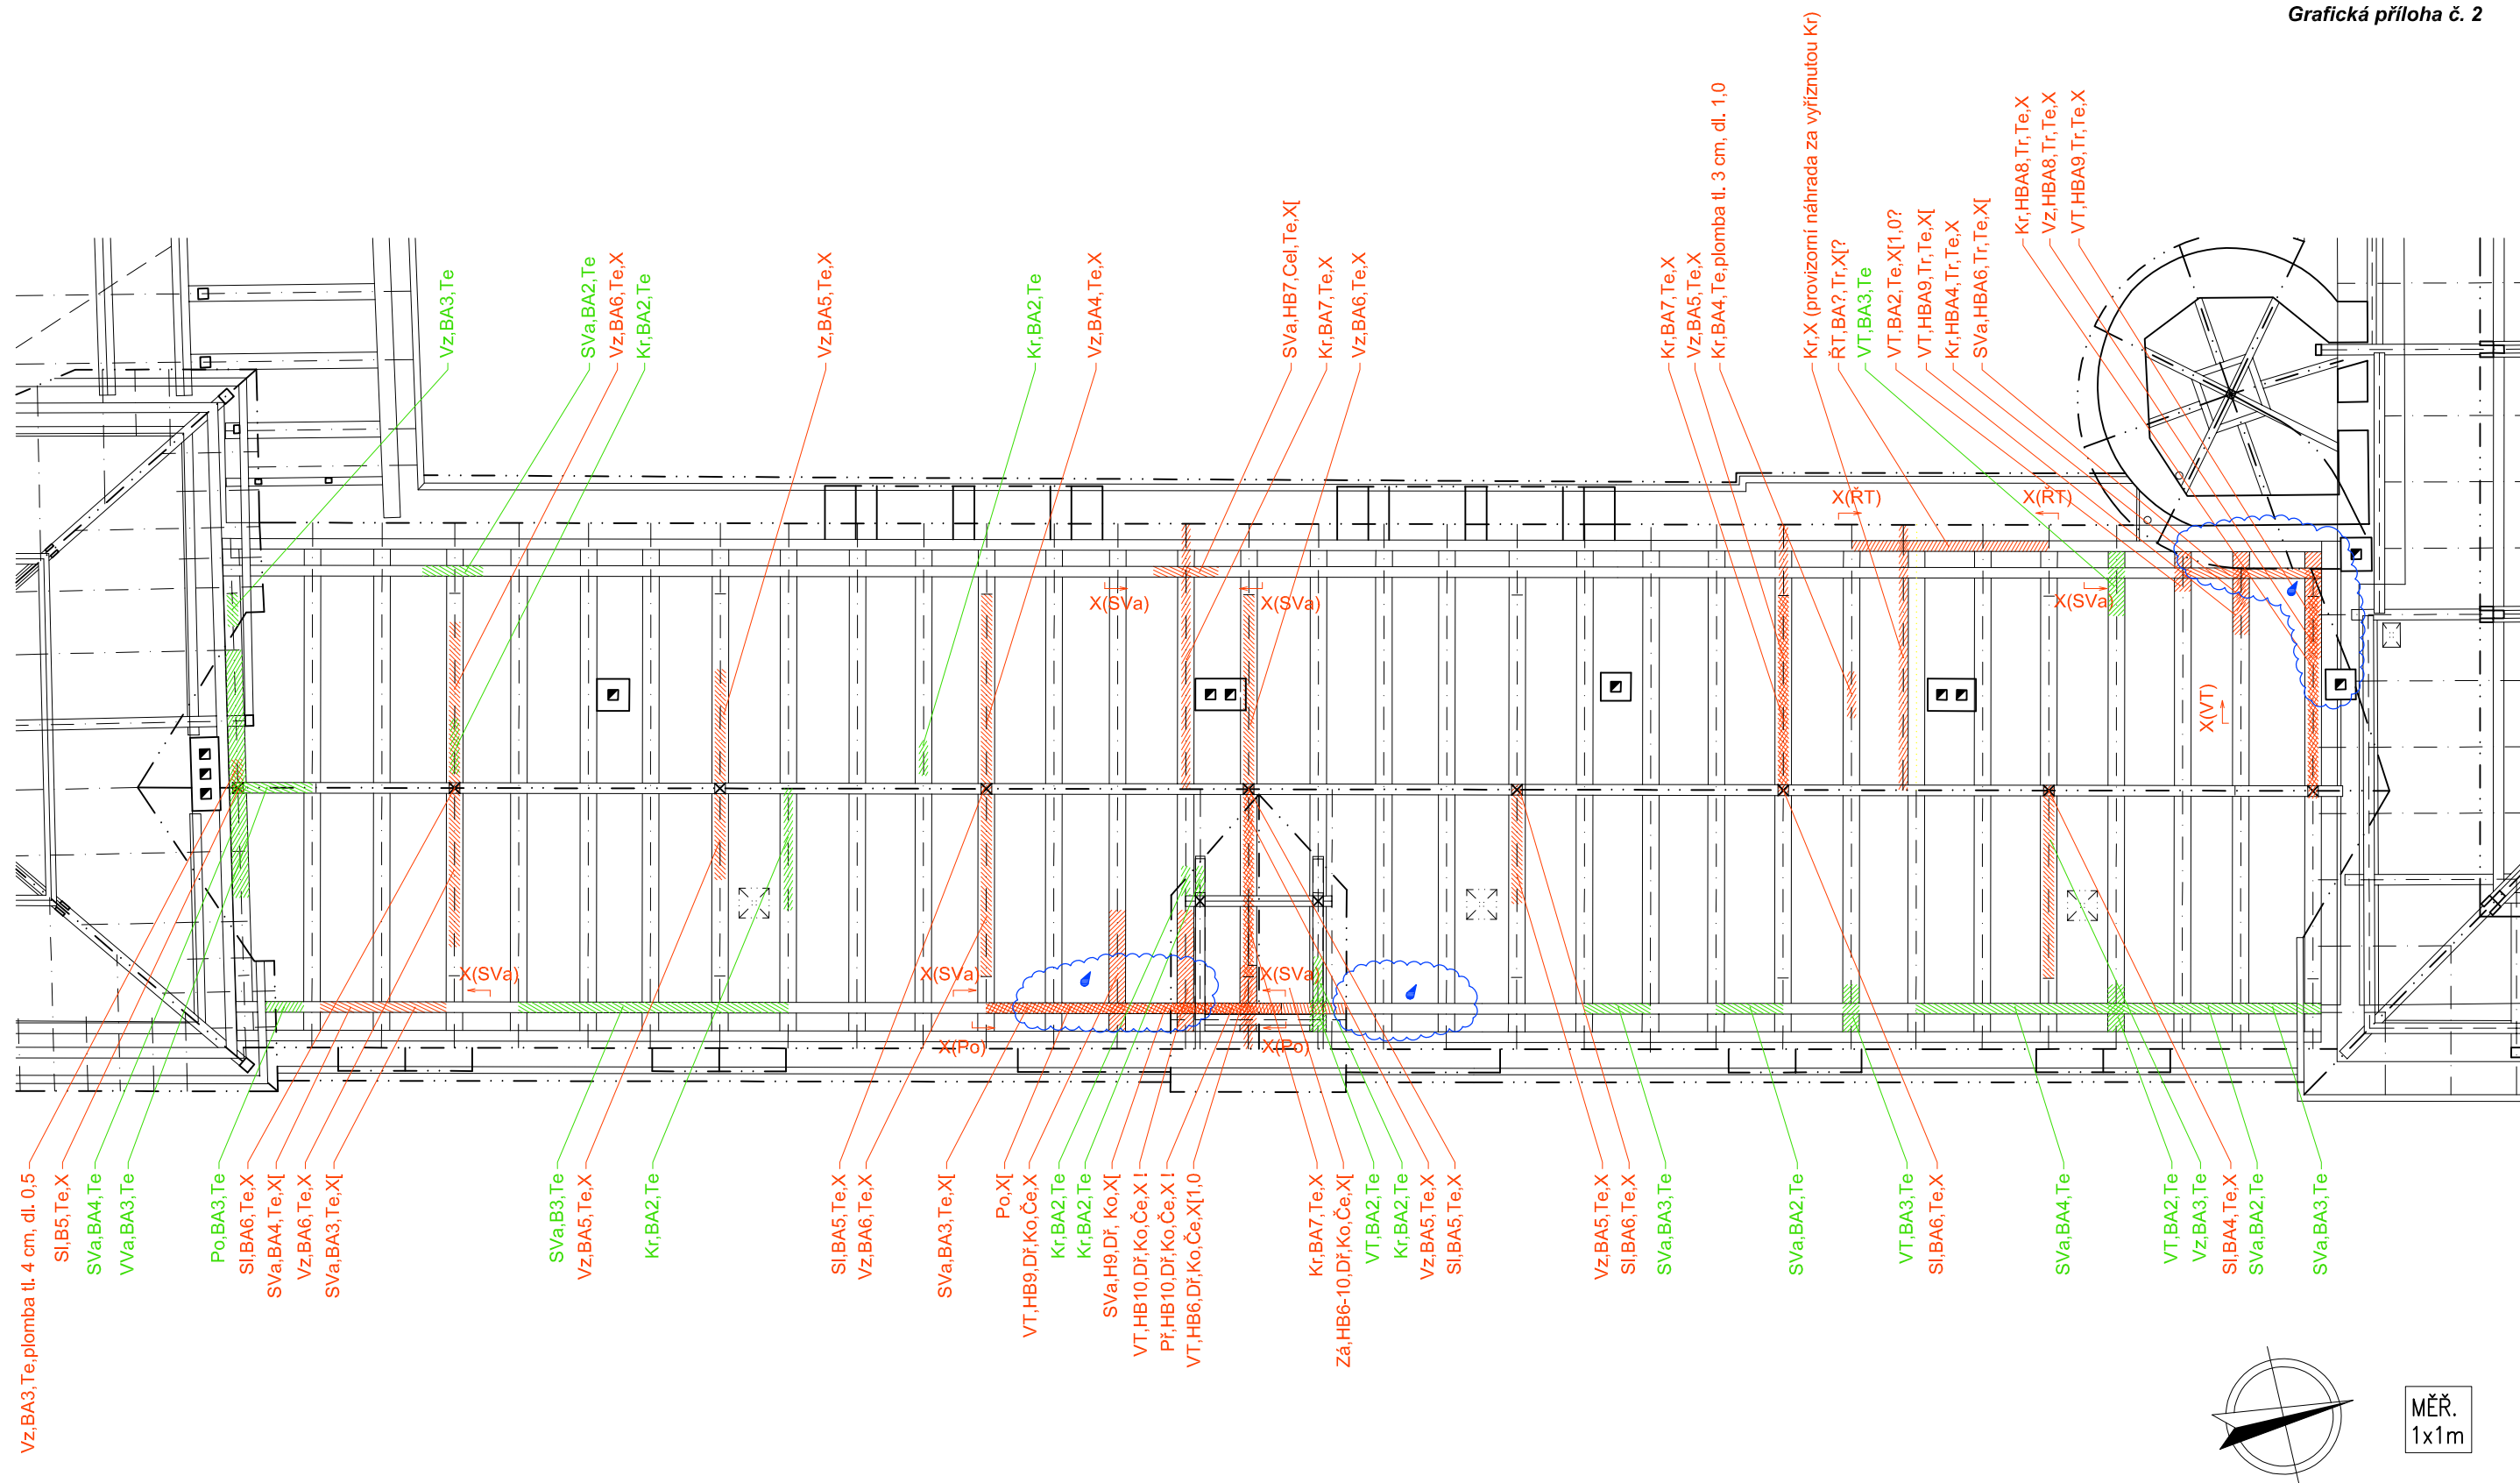
**Bystřice p. Hostýnem, východní křídlo vnitř. zámku \* Krov**  
 Biologický průzkum dřevěných konstrukcí  
 Vypracoval : Ing. Petr Rohlíček, Ing. Jan Černý, INRECO, s.r.o. \* 08/2018

Konstrukce krovu je ve středně velkém rozsahu aktivně napadena tesaříkem krovovým. Jedná se především o napadení u prvků v horní části plných vazeb a lokální napadení krokví a vazných trámů v místě dřívějšího zatékání. Ostatní prvky v horních partiích krovu jsou většinou zdravé, kromě očekávaného napadení některých krokví trávoukou ze strany střešní krytiny, které běžnými průzkumnými metodami je obtížně zjistitelné. Nejvýznamnější poškození spodní části krovu je potom v oblasti centrálního vikýře na východním průčelí, kde se nachází intenzivní ohnisko napadení dřevomorkou domácí.

Z řečeného vyplývá, že krov lze opravit metodou tesařských výměn nejvíce poškozených částí, ale za podmínky spolehlivého zničení aktivních dřevokazných škůdců. Houbové napadení po standardní sanaci a při trvalém snížení vlhkosti dřeva nebude problém zastavit, u dřevokazného hmyzu s tímto však nelze počítat, protože k životu larev postačuje vlhkost dřeva běžná ve volném půdním prostoru. Ani standardní chemická metoda postřiky insekticidy s likvidačním účinkem nemá dostatečnou spolehlivost, protože stabilita současných prostředků není tak dlouhodobá, aby postihla dlouhý životní cyklus larev tesaříka. Účinek ochranného prostředku nelze očekávat hluboko uvnitř profilu trámy, takže larvy většinou ve dřevě přežívají. Přitom aktivita tesaříka je poměrně velká, jak o tom svědčí množství čerstvých výletových otvorů. Pokud bychom tedy vsadily na opakované chemické likvidační zásahy proti hmyzu, kde bychom mohli očekávat dobrý výsledek v průběhu několika až desítky let, mohlo by mezitím dojít ke značnému úbytku únosnosti konstrukce a k potřebě výměny dalších prvků, nebo celých částí krovu..
