Stanovení příčiny vzniku poruch vozovky

Revitalizace brownfield Chrastava

II/592 p.p.č. 789/1 k.ú. Dolní Chrastava

Číslo zprávy: D58/2022

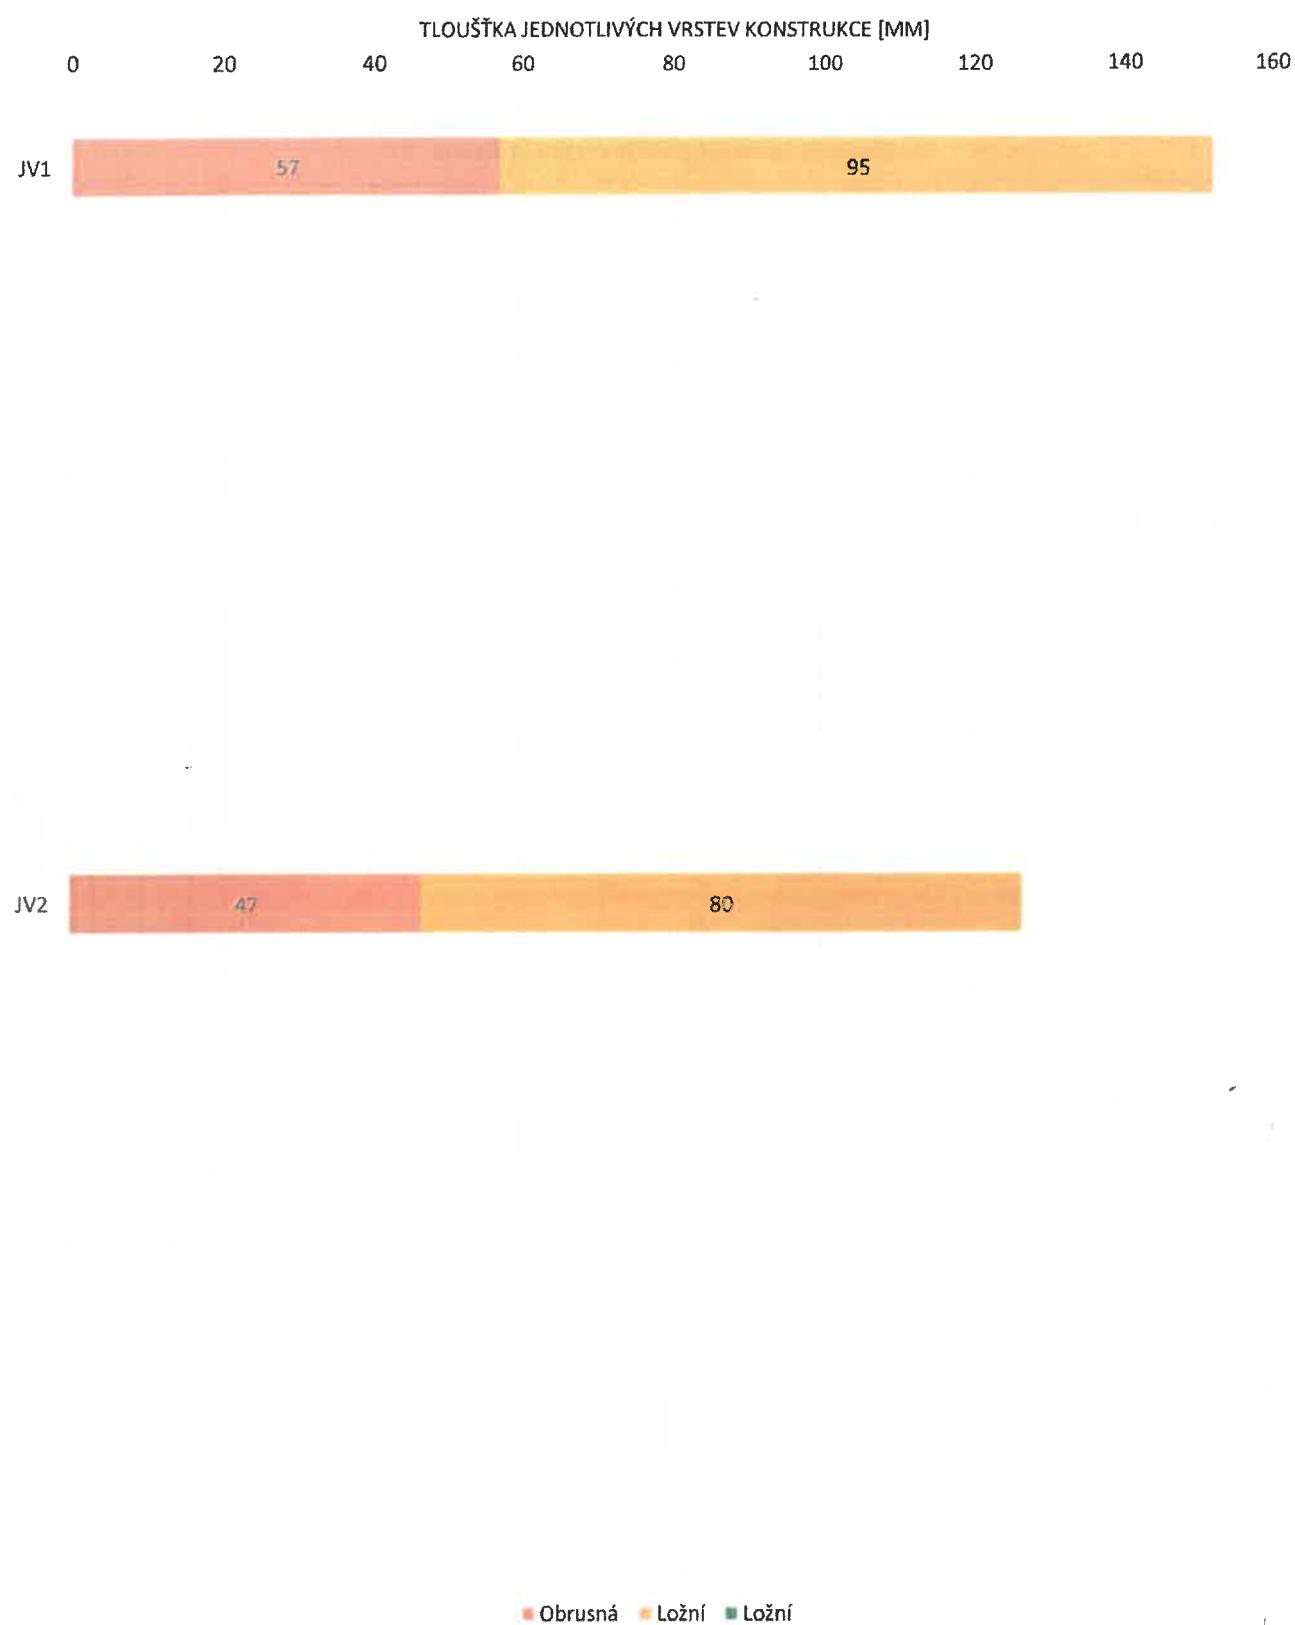
Grafické zobrazení tloušťek jednotlivých vrstev jádrových vývrť k akci Revitalizace brownfield Chrastava - Výrobně skladovací areál WASSA - komunikace II/592.

Jádrový vývrt		JV1	JV2	Maximum	Minimum	Průměr	S	Variaci [koefficient %]
Staničení P/L [km]		určeno správcem komunikace	určeno správcem komunikace					
Vzdál. od okraje P/L [cm]		dle fotodokumentace	dle fotodokumentace					
Celk. tloušťka vývrtu [mm]		152	127					
Vrstva [mm]	Symbol	JV1	JV2					
Nátěr	N							
Obrusná	AC	57	47	57	47	52	5	0,1
Ložní	AC	95	80	95	80	88	8	0,1
Podkladní vrstva		PM	PM

- JV1 ložní vrstva - AC jemnozrnná;

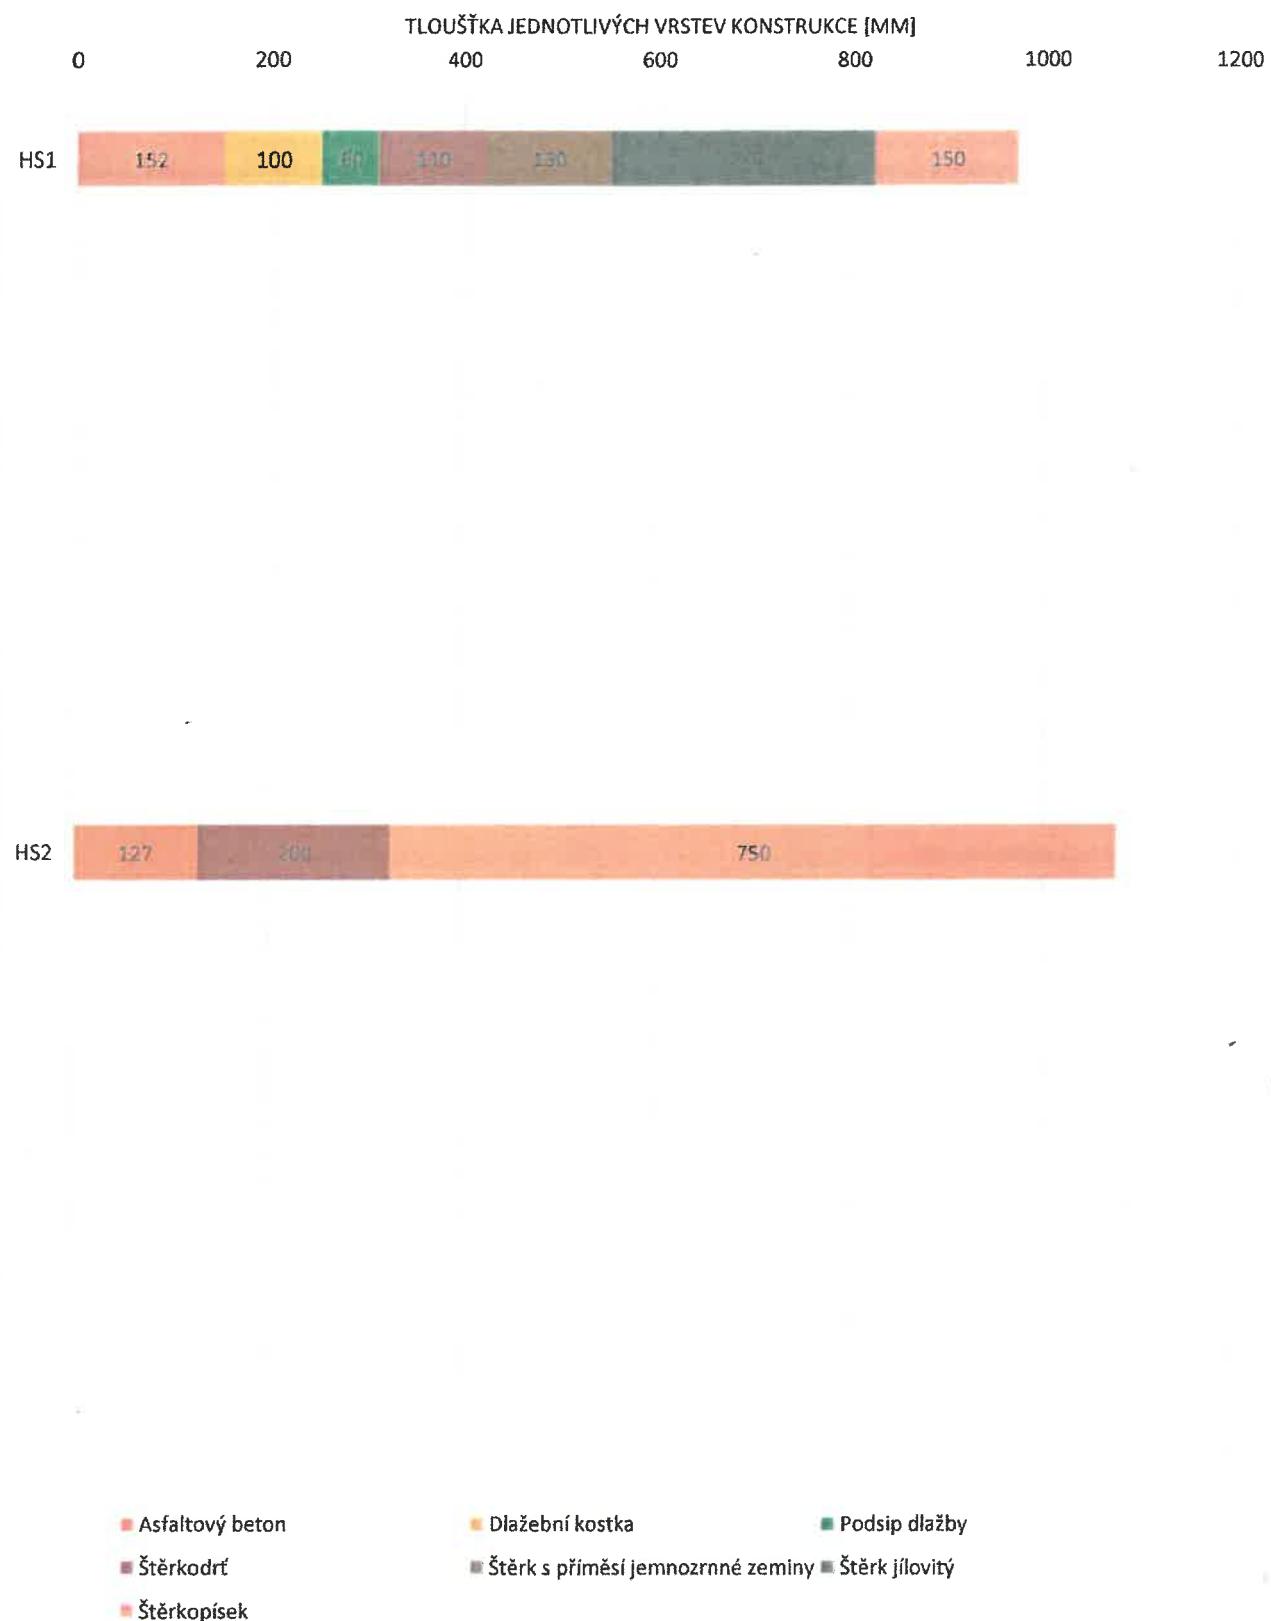
Grafické zobrazení skladby konstrukce k akci Revitalizace brownfield Chrastava - Výrobně skladovací areál WASSA - komunikace II/592.

Hloubená sonda		HS1	HS2
Staničení P/L [km]		určeno správcem komunikace	určeno správcem komunikace
Vzdálenost od okraje P/L [cm]			
Příslušný jádrový vývrt		JV1	JV2
Celková hloubka sondy [mm]		972	1077
Konstrukční vrstva [mm]	Symbol	HS1	HS2
Asfaltový beton	AC	152	127
Dlažební kostka	-	100	
Podsíp dlažby	-	60	
Štěrkodrť	-	110	200
Štěrk s příměsi jemnozrnné zeminy		130	
Štěrk jílovy		270	
Štěrkopisek		150	750

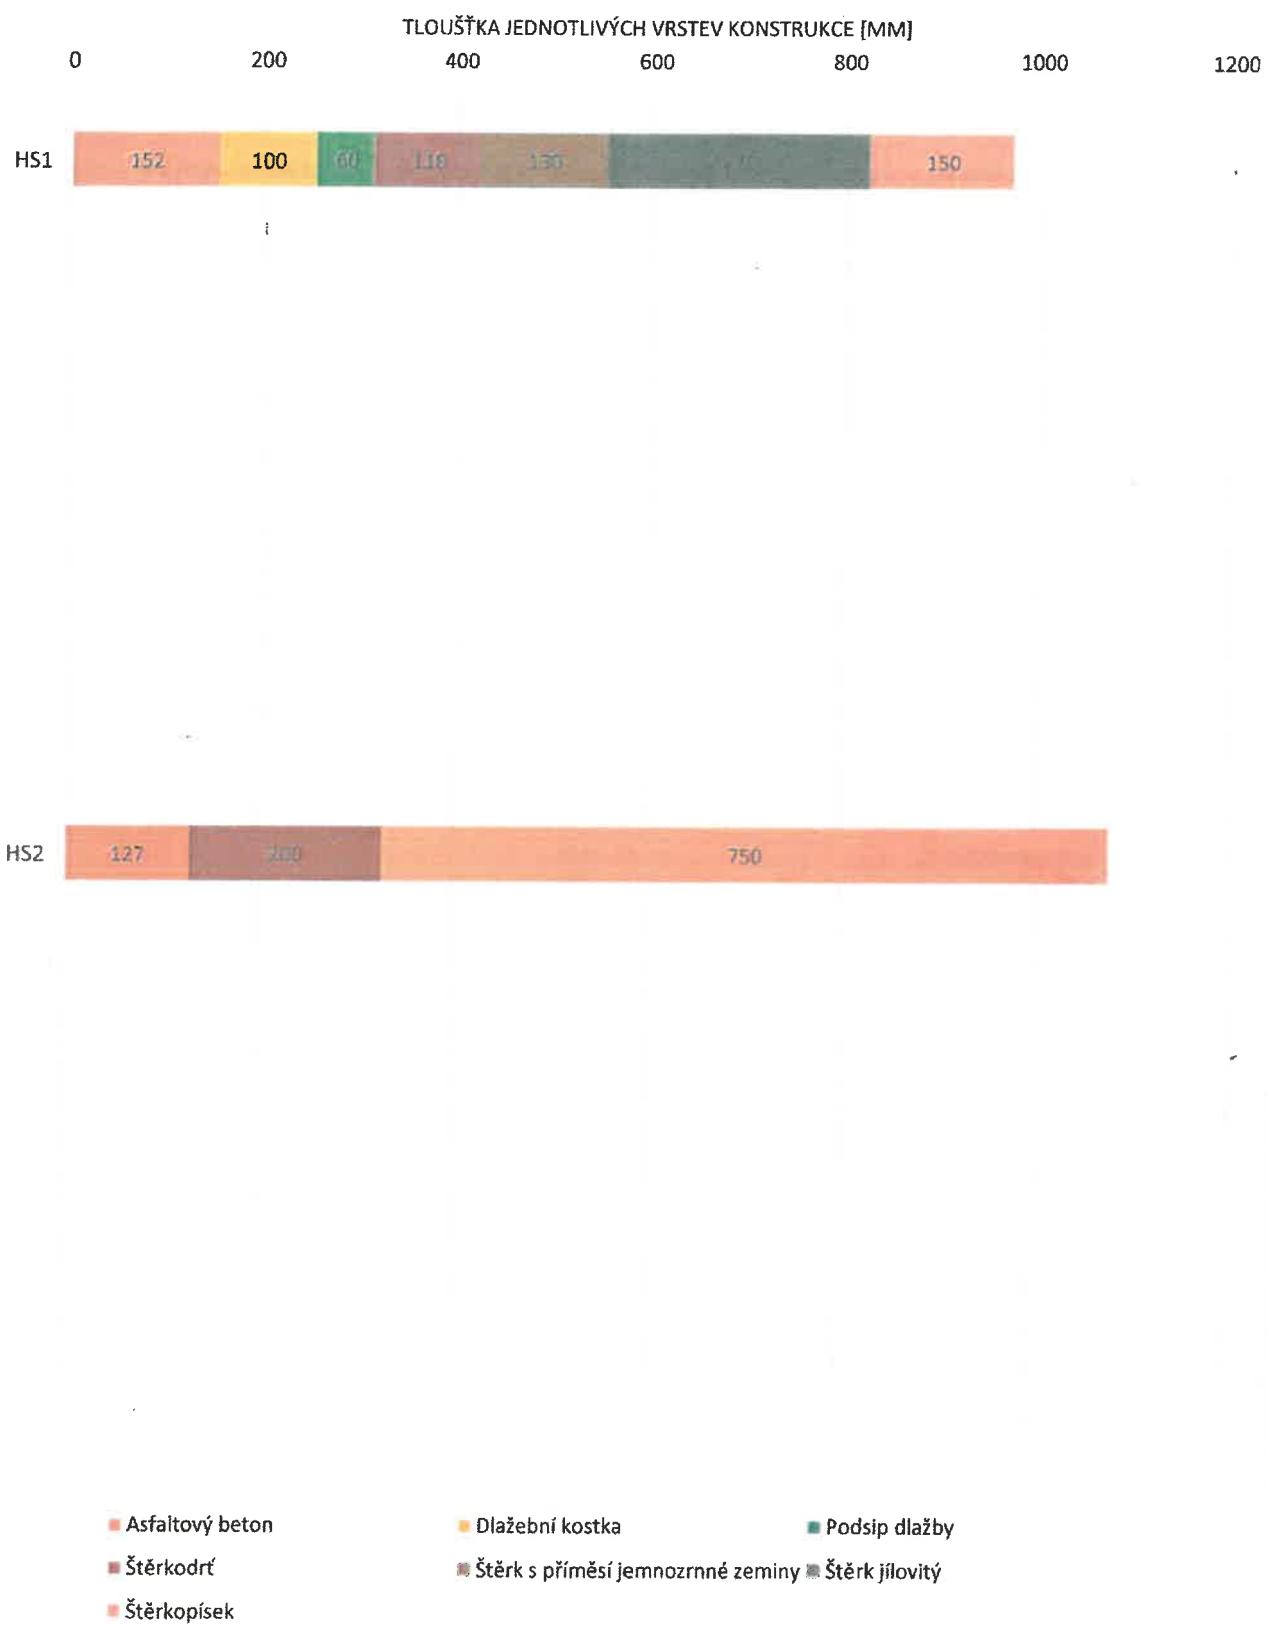
Grafické zobrazení skladby konstrukce k akci Revitalizace brownfield Chrastava - Výrobně skladovací areál WASSA - komunikace II/592.

Hloubená sonda		HS1	HS2
Staničení P/L [km]		určeno správcem komunikace	určeno správcem komunikace
Vzdálenost od okraje P/L [cm]			
Příslušný jádrový výrt		JV1	JV2
Celková hloubka sondy [mm]		972	1077
Konstrukční vrstva [mm]	Symbol	HS1	HS2
Asfaltový beton	AC	152	127
Dlažební kostka	-	100	
Podsíp dlažby	-	60	
Štěrkodrť	-	110	200
Štěrk s příměsi jemnozrnné zeminy		130	
Štěrk jílovitý		270	
Štěrkopísek		150	750

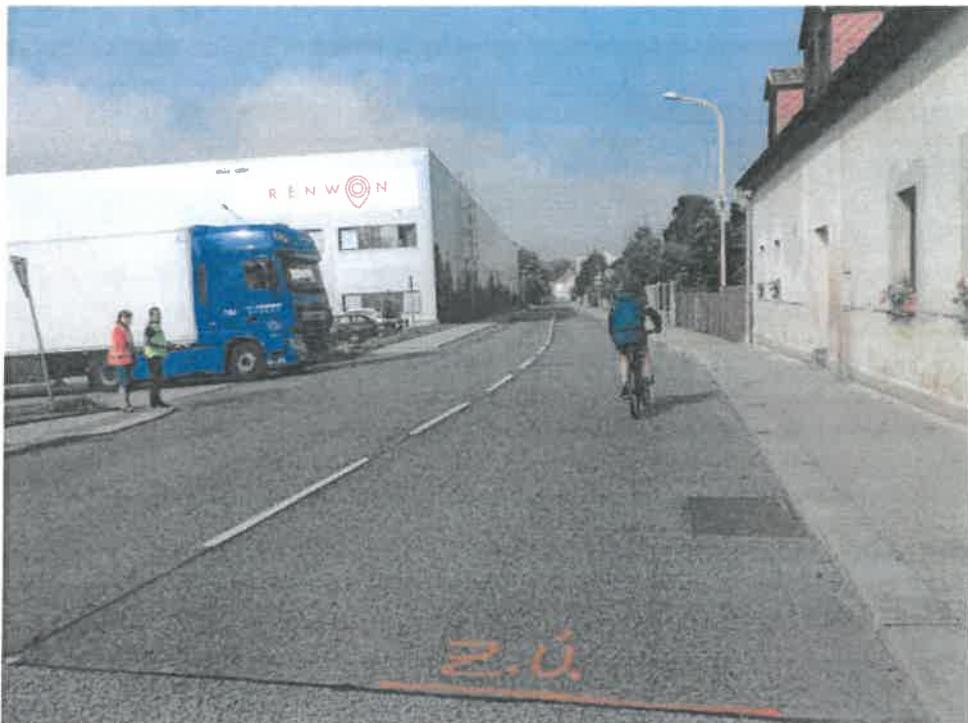
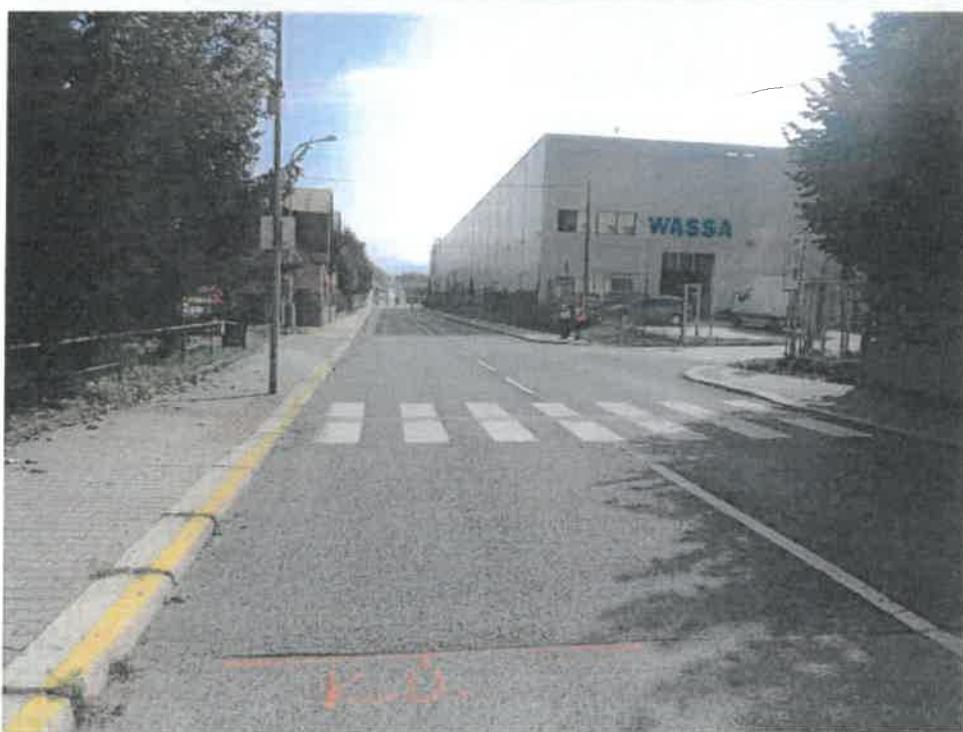
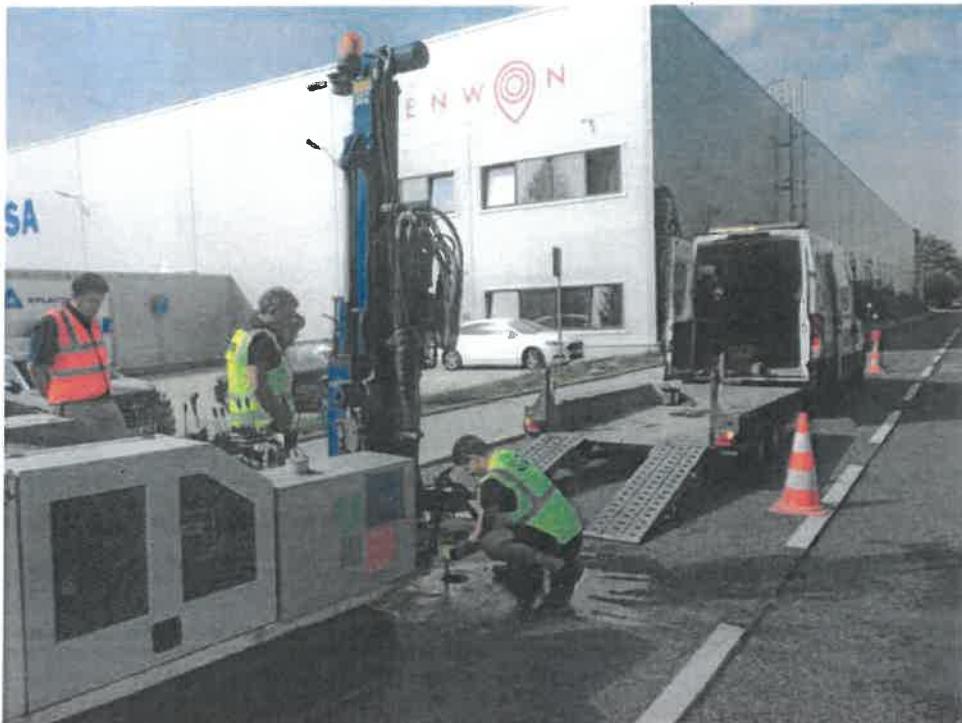
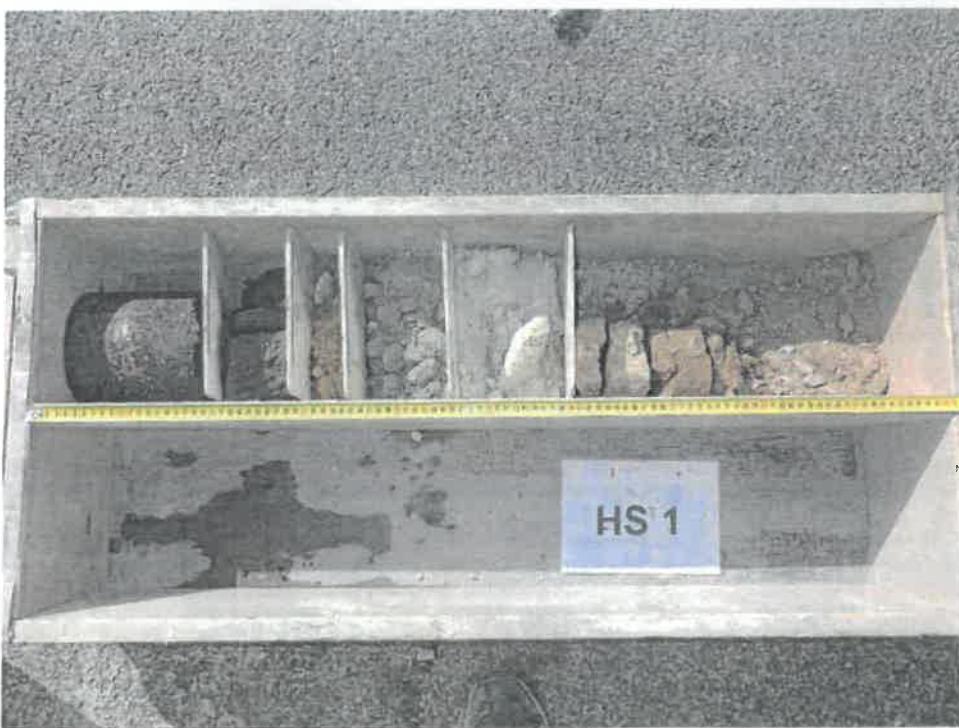
HS1

Zjištěná skladba konstrukce v komunikaci HS2 (místo vrtání určeno zástupcem správce komunikace):

Asfaltový beton	152 mm
Dlažební kostka	100 mm
Podsíp dlažby	60 mm
Štěrkodrť	110 mm
Štěrk s příměsí jemnozrnné zeminy	130 mm
Štěrk jílovitý	270 mm
Štěrkopísek	150 mm

**II/592 Chrastava – hloubkové sondy v konstrukci vozovky – původní komunikace po opravě
obrusné vrstvy**

Pokud v rámci opravy komunikace dojde pouze k výměně obrusné vrstvy a ne kompletní rekonstrukci, není možné zaručit, že nedojde k opětovnému porušení obrusné vrstvy. Současná skladba stávající konstrukce neodpovídá parametrům pro konstrukce vozovky silnic II. a III třídy, návrhové úrovně porušení D1, třídy dopravního zatížení II (TNV = 501 -1500).

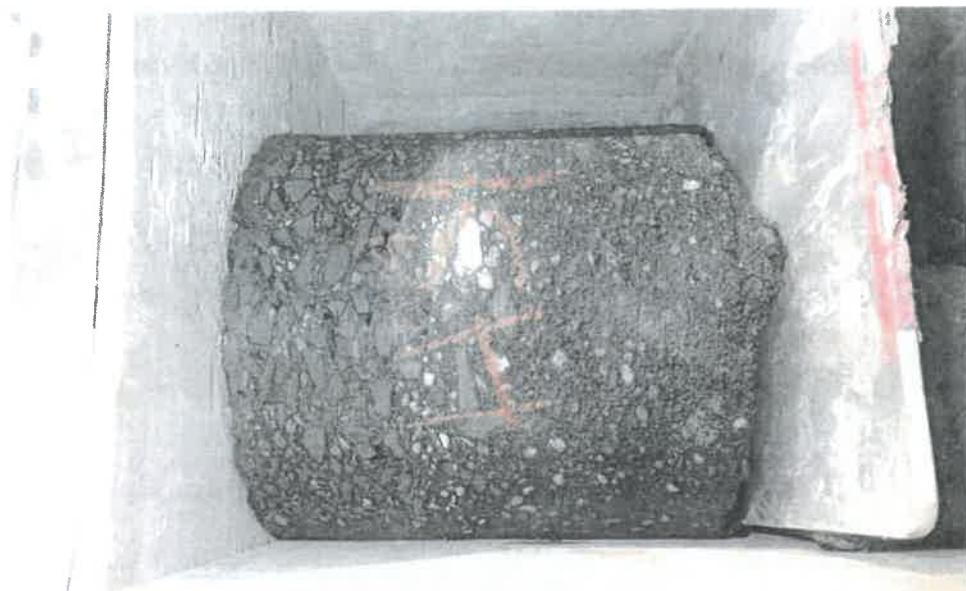
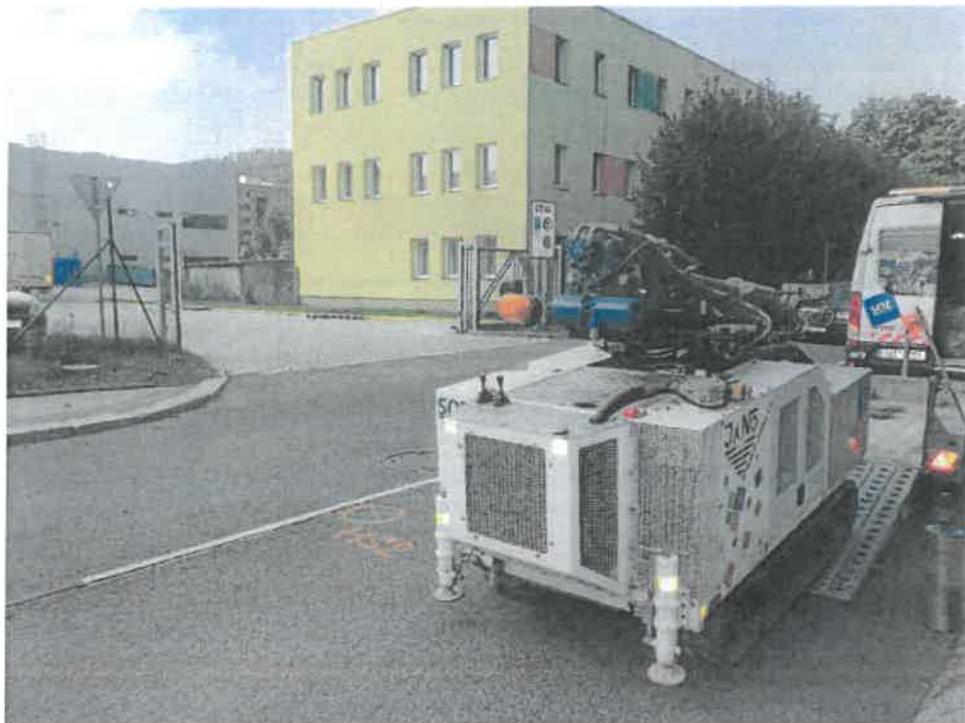
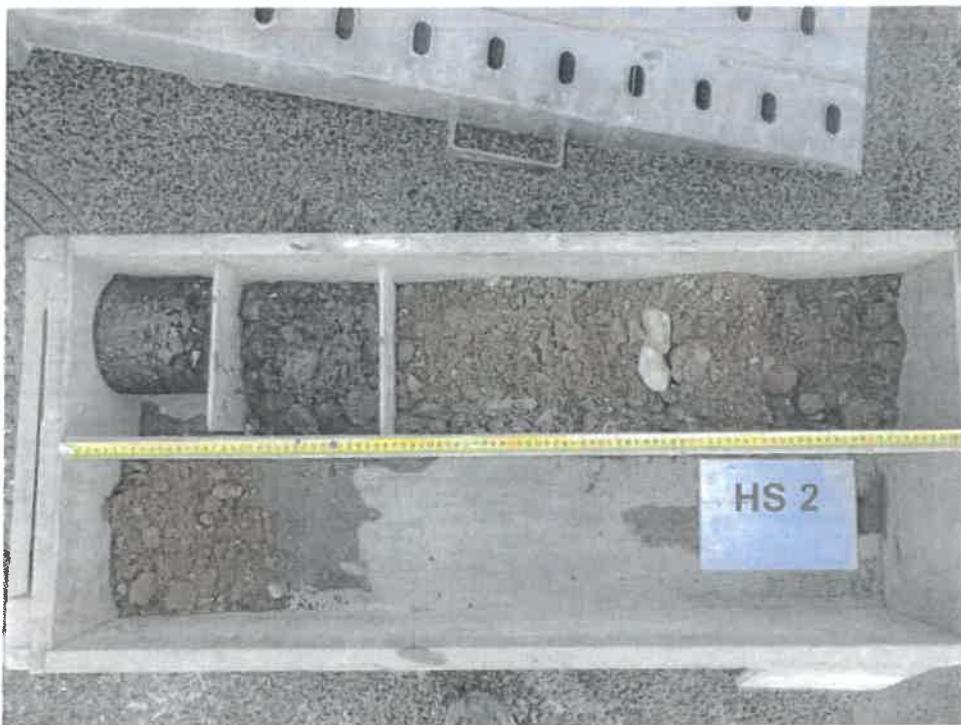
Zjištěná skladba konstrukce v komunikaci HS1 (místo vrtání určeno zástupcem správce komunikace):

Asfaltový beton	127 mm
Štěrkodrť	200 mm
Štěrkopísek	
ZJIŠTĚNÁ CELKOVÁ TLOUŠŤKA KONSTRUKCE	327 mm

Skladba konstrukce vozovky v místě výkopu nebyla dodržena.

HS2**II/592 Chrastava – hloubkové sondy v konstrukci vozovky – oprava komunikace v místě výkopu**

**Posuzovaná část č. 1:
v místě výkopu ve vozovce pro zřízení IS – plynové a kanalizační připojky
provedení celkové opravy asfaltového souvrství.**

- po odstranění asfaltového souvrství ověřit únosnost podkladní vrstvy v souladu se stanovenými parametry zadání.
- opětovné položení asfaltového souvrství.
