# **Most 28618-3**

Obloukový most přes řeku Jizeru u Peřimova

## **HLAVNÍ PROHLÍDKA**

Datum provedení prohlídky: 10.8.2020

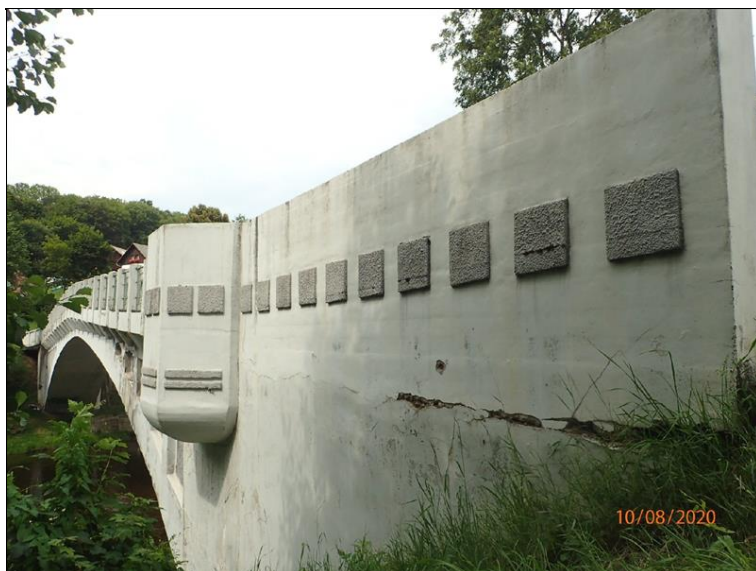
L bok mostu od O1.

Prosakující, široká, mrazem degradovaná horizontální pracovní spára mezi vrcholem stěny křídla a parapetní zdí.

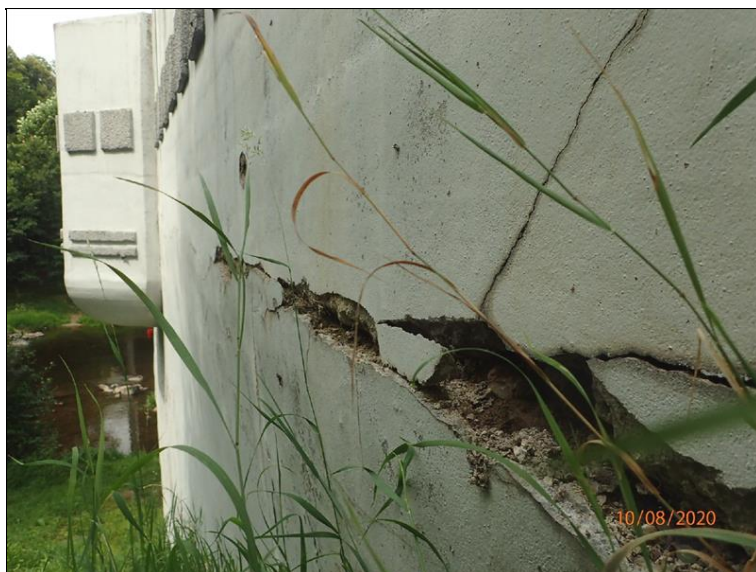
Detail poruchy v líci L křídla O1.

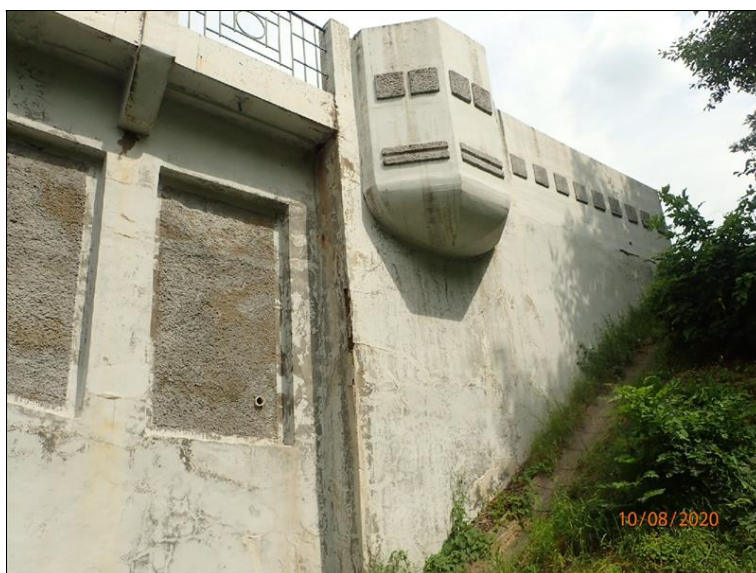
L bok O1, líc křídla, ozdobný výklenek.

Hnědavé svislé pruhy na koutovém styku křídel a čelních zdí NK zde signalizují opakované zatékání spárou za konci říms.

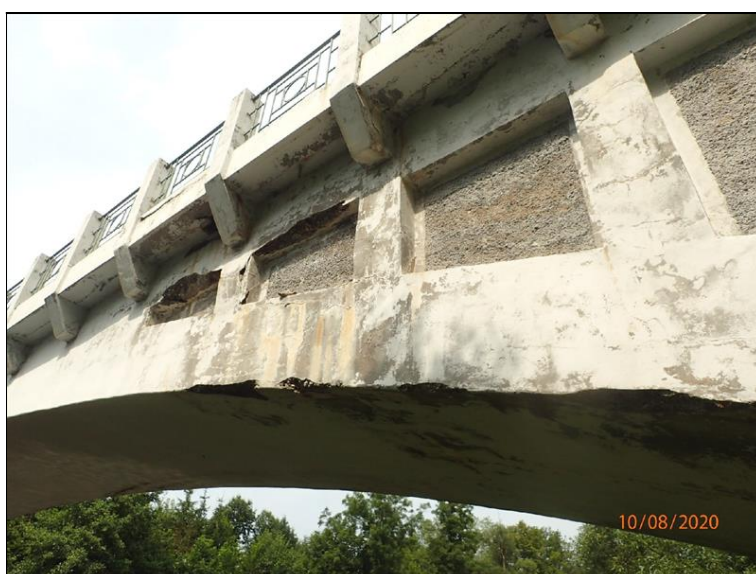
L bok mostu, čelní zeď v úseku před O1.

V nesouvislých úsecích na L boku opakující se zatékání + průsaky na líc čelních zdí, bok i podhled klenebního pasu. Zdrojem je horizontální pracovní spára mezi římsou a konzolou, odvodňovací trubice hydroizolace, styčné kouty zábradelních sloupků s římsou. Výše uvedené je příčinou lokálních poruch sanačních materiálů doplněných na původní povrch = degradace ochranného povlaku, síťovité trhliny, lokální odpadnutí hran, mrazový rozpad betonu.

**Porovnáním fotodokumentace z předchozích HPM konstatují zvětšování rozsahu.**

[2]	2.4	Čelní zdi a přesypávka / Čelní zdi	Jedná se o historicky + technicky významný mostní objekt ČR (památky), který je nutno spravovat s nadstandardní péčí. Od poslední rekonstrukce uplynulo 21 let, životnost řady tehdy použitých materiálů je vyčerpána. Započít s přípravou rekonstrukce podle řádné projektové dokumentace, platných předpisů a aktuálních poznatků v oboru mostního stavitelství. Cílem je eliminace zatékání, kompletní výměna + doplnění mostního svršku (hydroizolační systém, přechodové oblasti, římsy, vozovka, mostní závěry), sanace poruch na povrchu konstrukcí, obnova ochranného povlaku.
-----	-----	------------------------------------	--

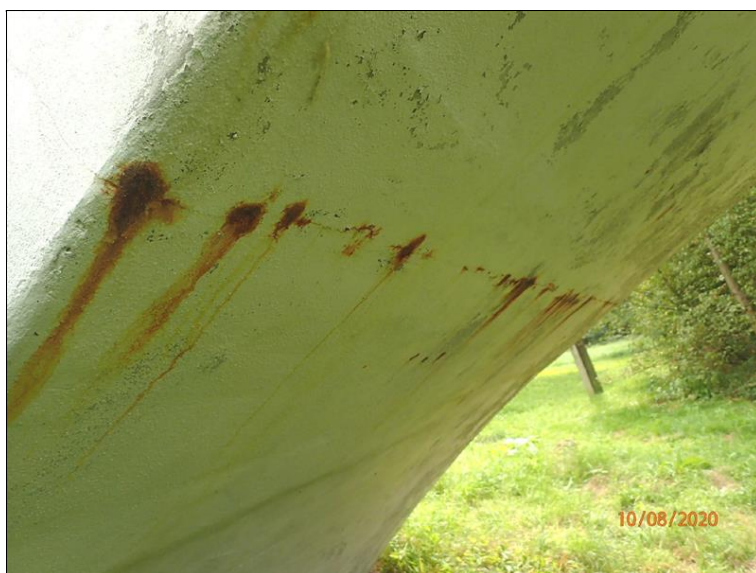
Podhled klenebního pásu, v místě původního kloubu před O1.

V liniích 2 původních "patních" ocelových kloubů klenebního pásu na podhledu a bocích příčná trhлина (není statickou závadou) s rezavými skvrnami.

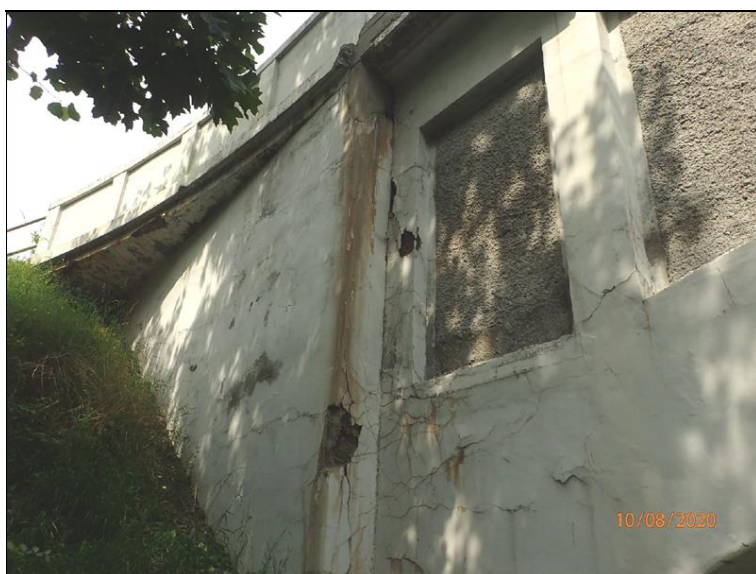
L bok O2, konec čelní zdi, líc křídla s vrcholovou konzolou.

V oblastech postižených zatékáním, především na nároží křídel, četné poruchy zde při rekonstrukci na povrch původní konstrukce doplněných sanačních materiálů = síťovité trhliny, na poklep dutě znějící od podkladu oddělené vrstvy, lokálně opadané vrstvy uvnitř s mrazem degradovaným betonem.

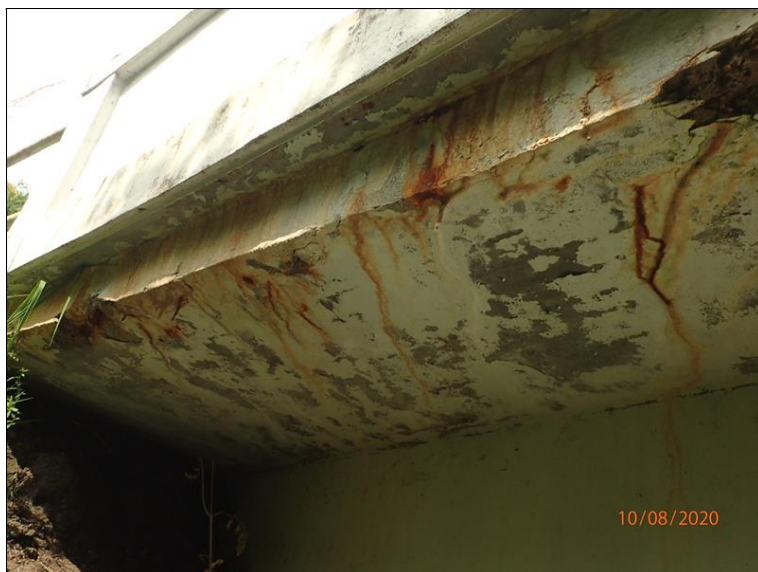
Detail z výše uvedené foto, detail pohledu konzoly ve vrcholu L křídla za O2.

Stopy intenzivního zatékání, rezavé výluhy, v hraně lokálně mrazem rozpadlý beton na pohledu konzoly ve vrcholu L křídla.

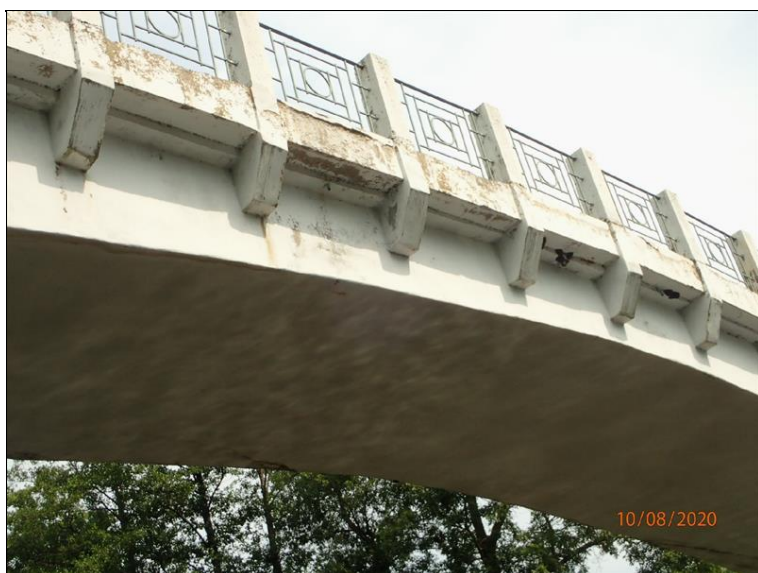
L bok mostu, vrchol klenebního pasu NK.

V nesouvislých úsecích na L boku opakující se zatékání + průsaky na líc čelních zdí, bok i pohled klenebního pasu. Zdrojem je horizontální pracovní spára mezi římsou a konzolou, odvodňovací trubice hydroizolace, styčné kouty zábradelních sloupků s římsou. Výše uvedené je příčinou lokálních poruch sanačních materiálů doplněných na původní povrch = degradace ochranného povlaku, síťovité trhliny, lokální odpadnutí hran, mrazový rozpad betonu.

**Porovnáním fotodokumentace z předchozích HPM konstatují zvětšování rozsahu.**

Hydroizolace často selhává ve vanovitým ukončení = v úžlabí pod odraznými pruhy, v okolí

odvodňovacích trubic

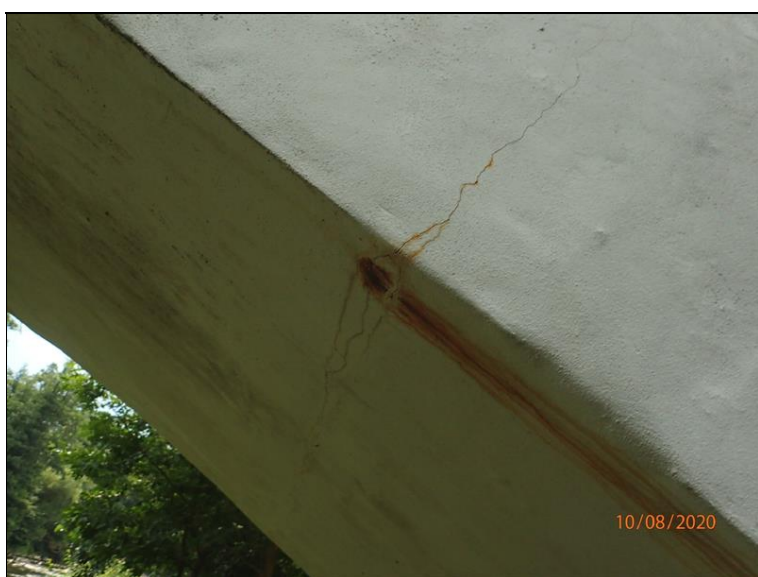
P bok klenebního pásu, v místě původního kloubu před O2.

V liniích 2 původních "patních" ocelových kloubů klenebního pasu na pohledu a bocích příčná trhлина (není statickou závadou) s rezavými skvmami.

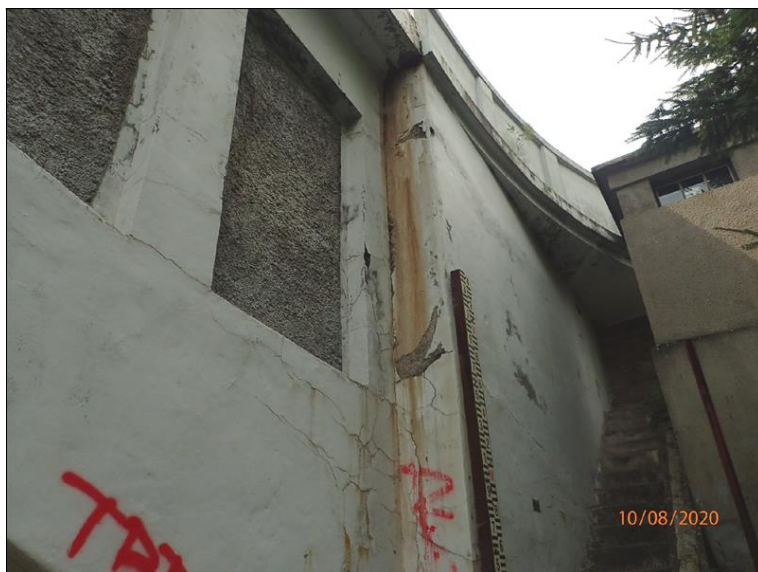
P bok O2, konec čelní zdi, líc křídla s vrcholovou konzolou, objekt hydrometeorologické.

Hnědavé svislé pruhy na koutovém styku křídel a čelních zdí NK zde signalizují opakované zatékání spárou za konci říms.

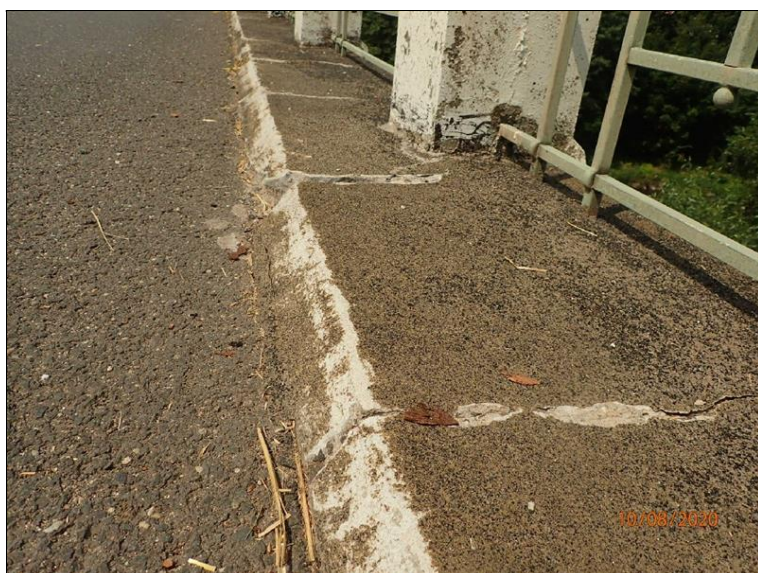
P krajnice vozovky, odrazný pruh, zábradlí

V horním povrchu odrazných pruhů četné a velmi hluboko mrazem degradované příčné trhliny.

Nefunkční u všech poruch na horním povrchu odrazných pruhů.

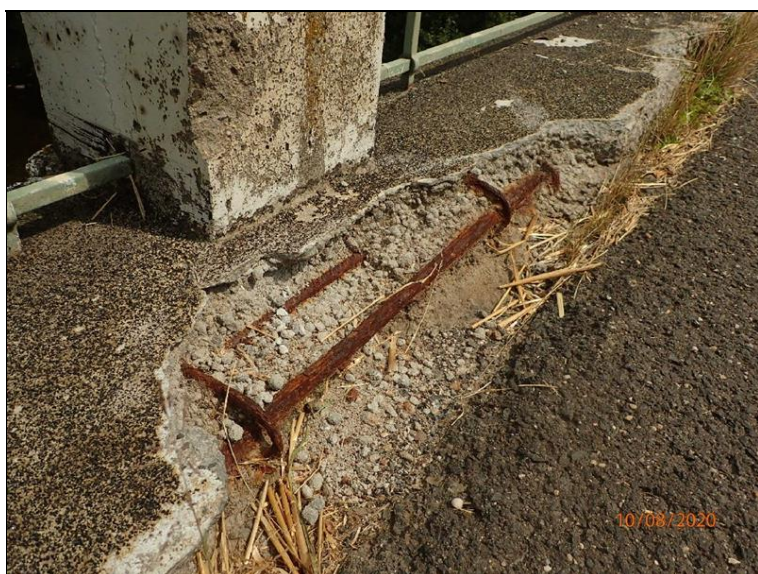
Porucha v obrubě P odrazného pruhu.

V pruhu podél vozovkové obruby na řadě míst rozsáhlý "destruktivní" mrazový rozpad betonu dosahující hloubky až 15cm = za výztužný armokoš. **Při rekonstrukci byl použit nedostatečně odolný beton.**

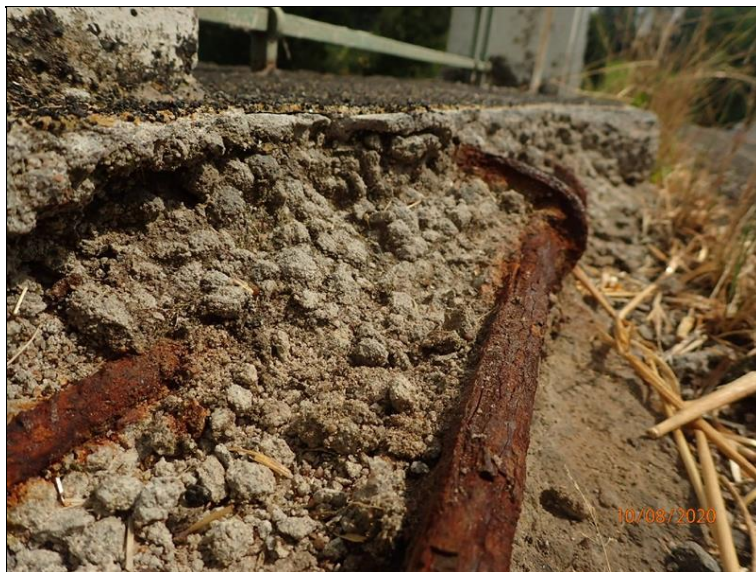
Detail z výše uvedené foto, P odrazná obruba.

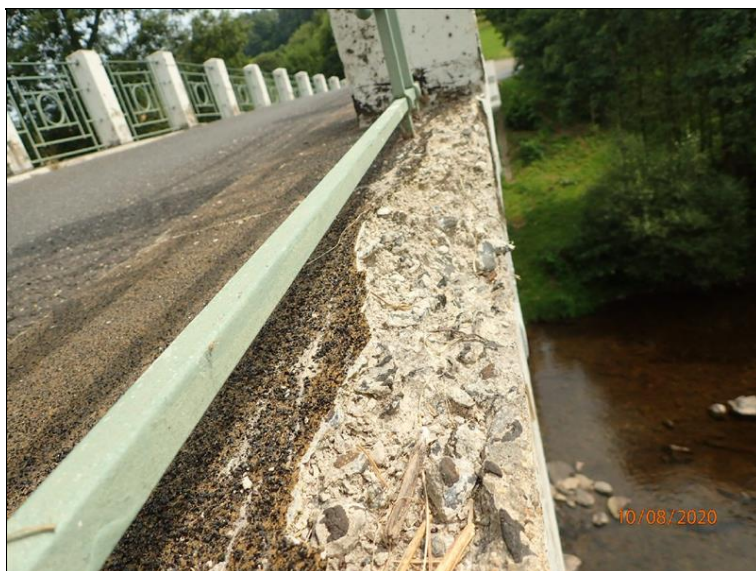
Porucha ve vnější hraně L římsy.

V několika úsecích mrazový rozpad v pruhu podél vnější hrany římsy.

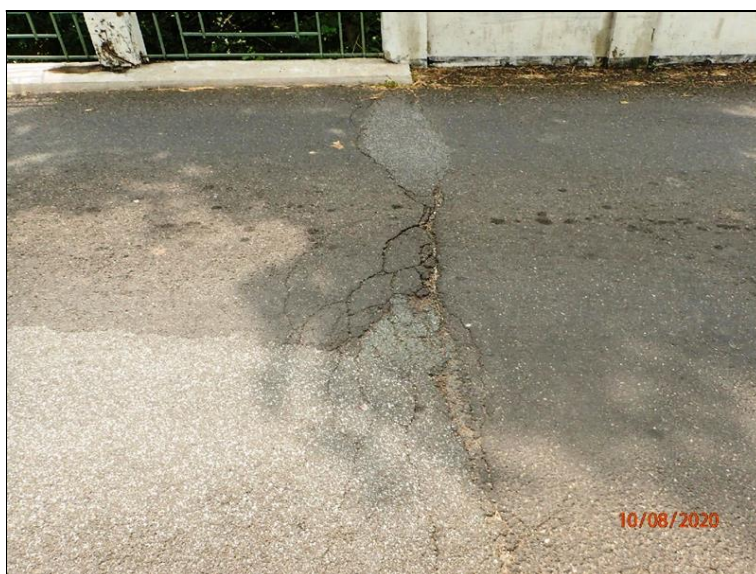
Kryt vozovky nad O2, pohled v příčné linii mezi NK a křídly.

V krytu nad oběma opěrami v příčné linii konců čelních zdí široké dilatační trhliny, opravované výtluky.

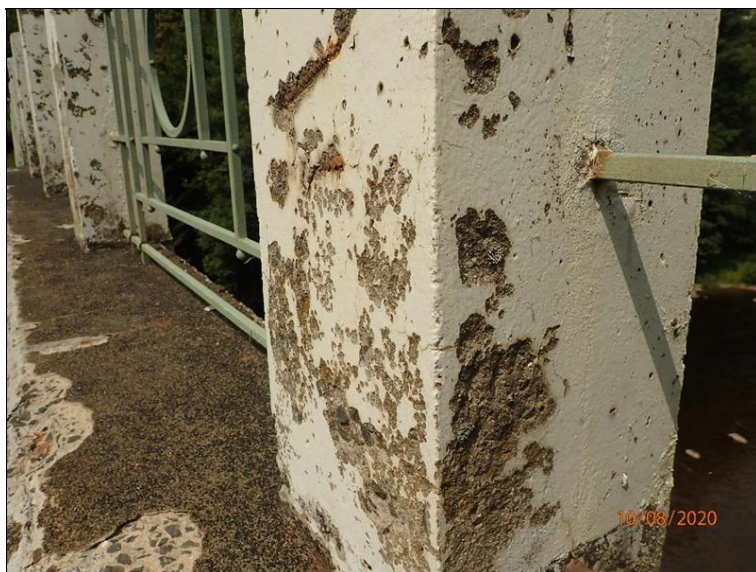
Detail poruch na plášti P zábradelního sloupku.

Již výrazné provozní mrazové opotřebení povrchu zábradelních sloupků = olupování.

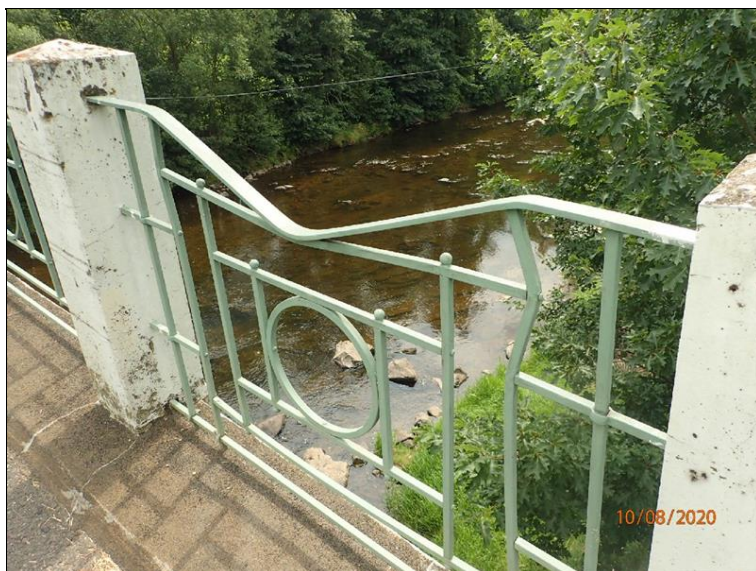
Poškození výplně L zábradlí.

Lokální poškození 1ks zábradelní výplně + vyklonění přilehlého sloupku pádem kmene stromu.

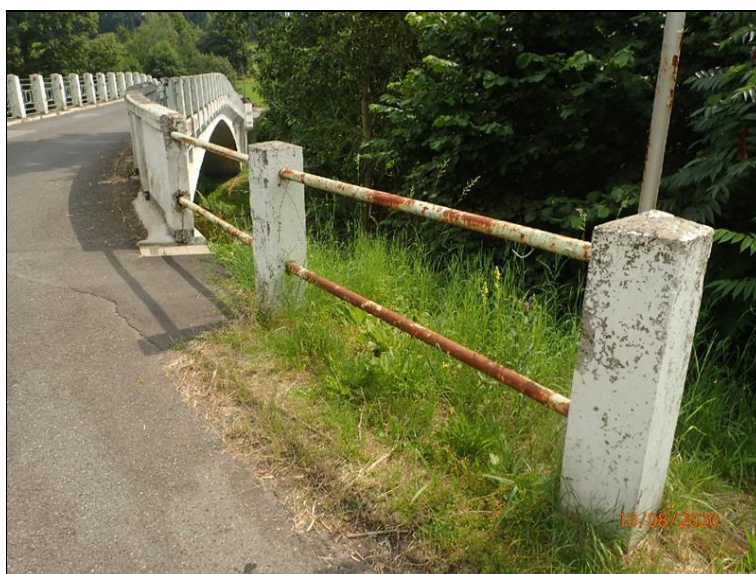
Jednoduché zábradlí navazující na L parapetní zeď za O2.

Koroze trubkových příčlů u zábradlí za konci křídel.

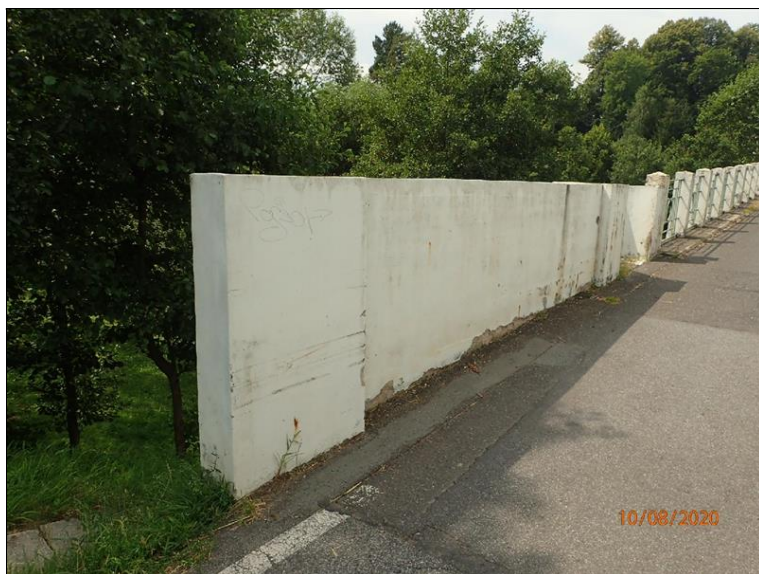
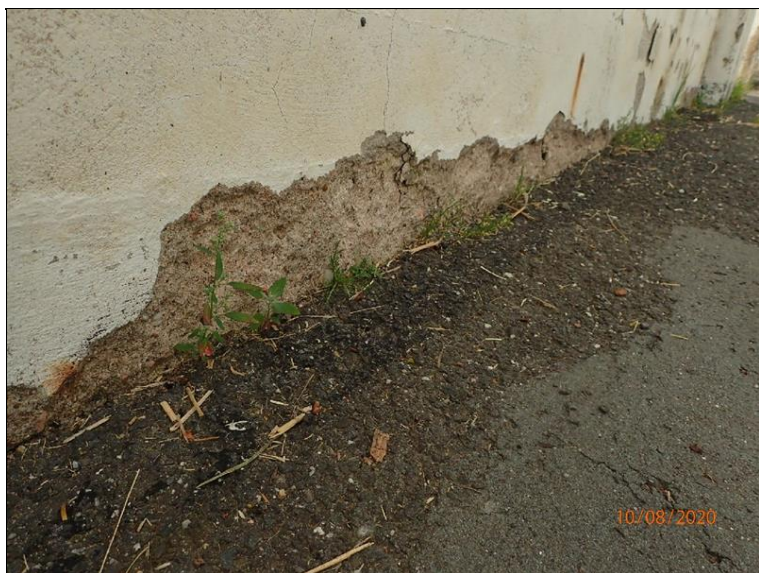
L zábradelní parapetní zeď nad O1.

Detail poruchy v patě L zábradelní zdi nad O1 z výše uvedené foto.

Opadání sanačních vrstev + mrazový rozpad betonu u obou parapetních zdí v cca 12cm širokém pásu nad povrchem vozovky.
