J. OBRAZOVÉ PŘÍLOHY

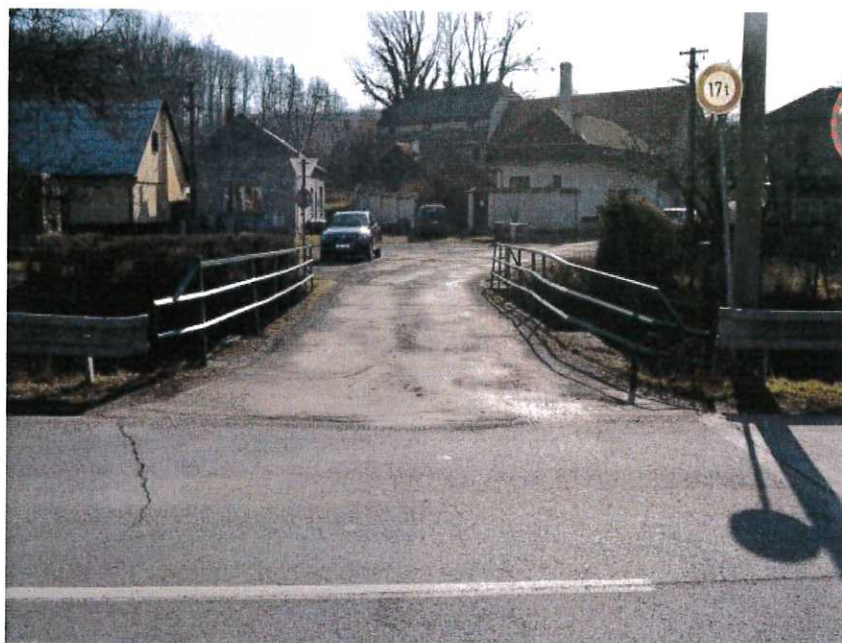
☐ FOTO 1

Celkový pohled na most po směru orientace záznamu. Chodníky na mostě ani v jeho předpolích nejsou, most ale v intravilánu.

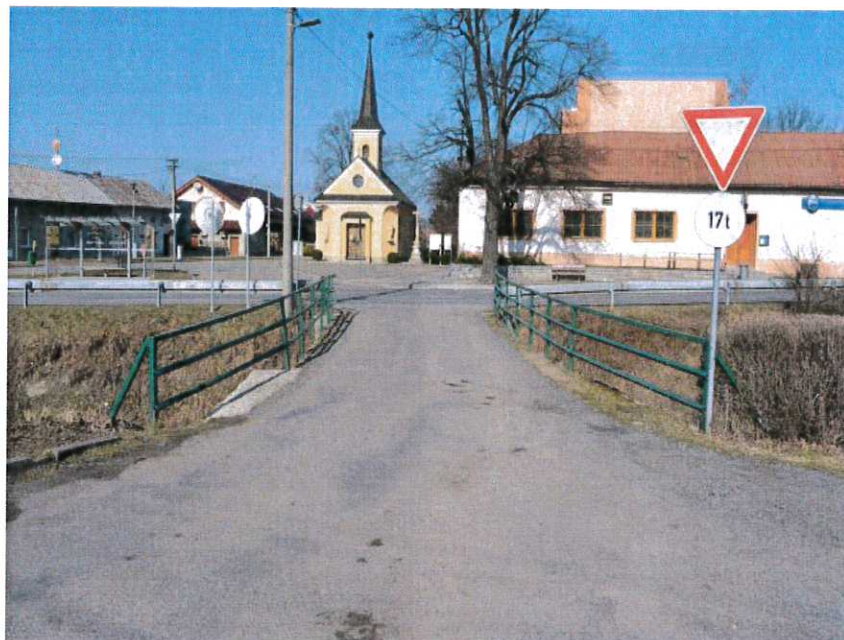
☐ FOTO 2

Celkový pohled na most proti směru orientace záznamu. Na mostě není osazeno jeho označení evidenčním číslem.

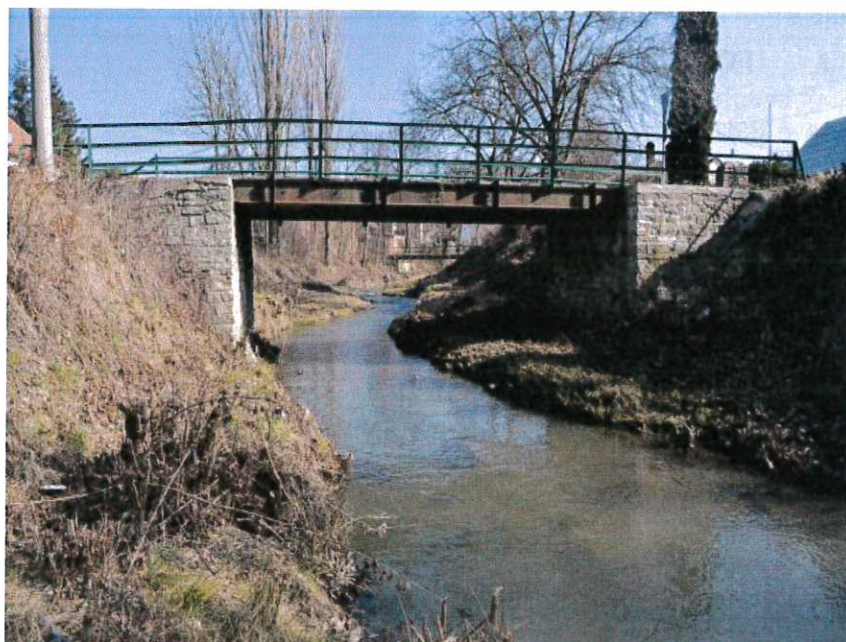
☐ FOTO 3

Celkový pohled na most zprava (proti směru toku).

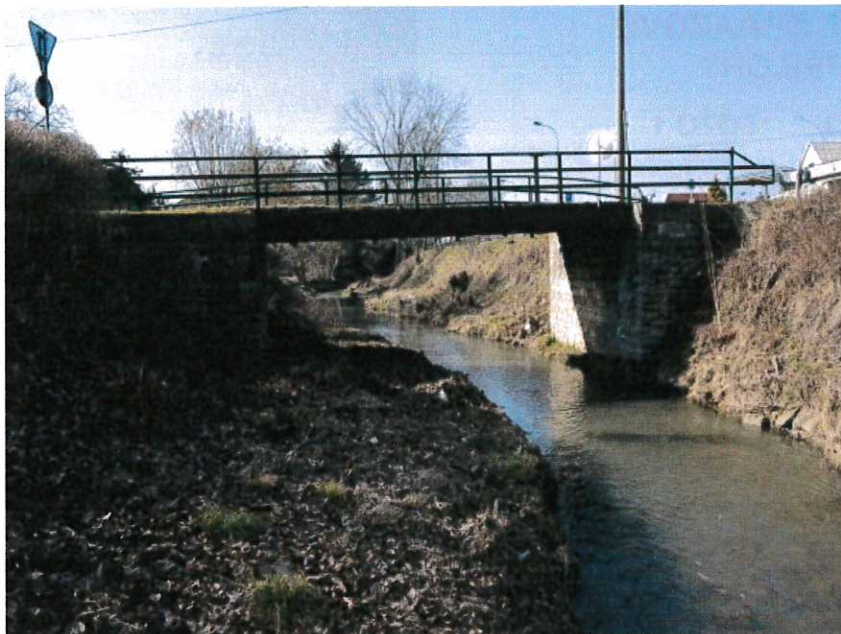
FOTO 4

Celkový pohled na most zleva (po směru toku).
Přístup z komunikace, terénu, svahu u L křídla OP2 a přilehlého břehu vodoteče do koryta vodoteče a poté korytem vodoteče pod most bez větších problémů.

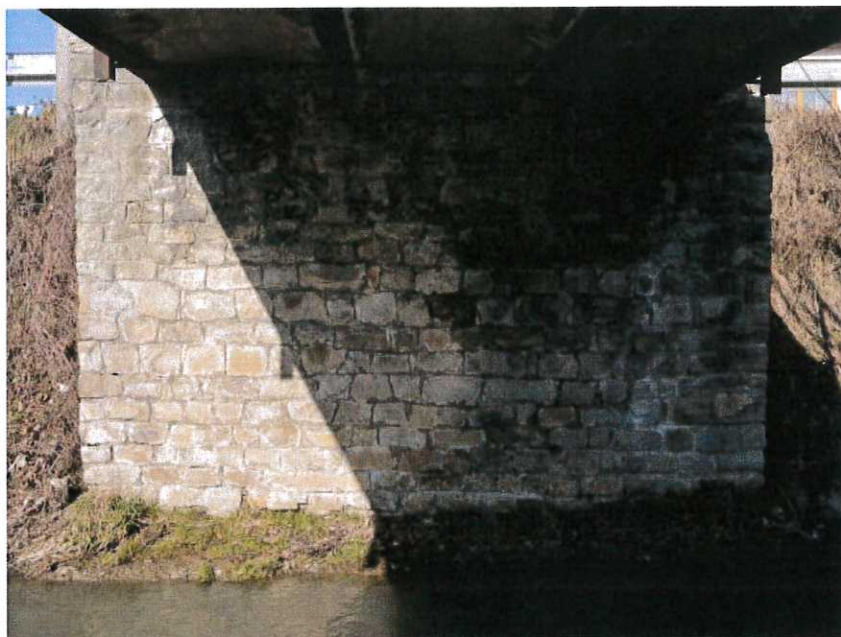
**FOTO 5**

Celkový pohled na opěru 1.
Sondy nebyly provedeny, základy mostu jsou nepřístupné, dosud bez viditelných geometrických změn, bez obnažení či podemletí základů, zřejmě bez vážnějších závad.

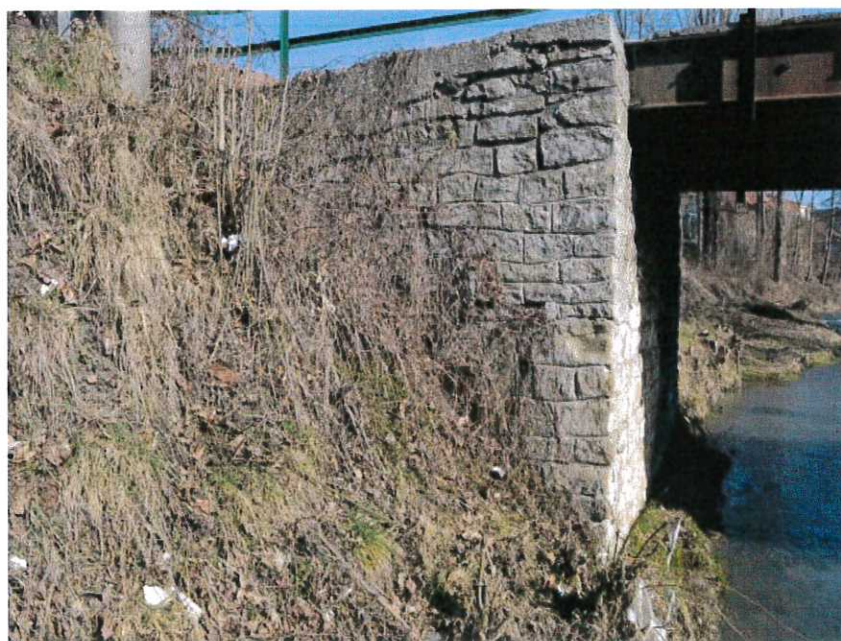
**FOTO 6**

Pravé křídlo opěry 1.

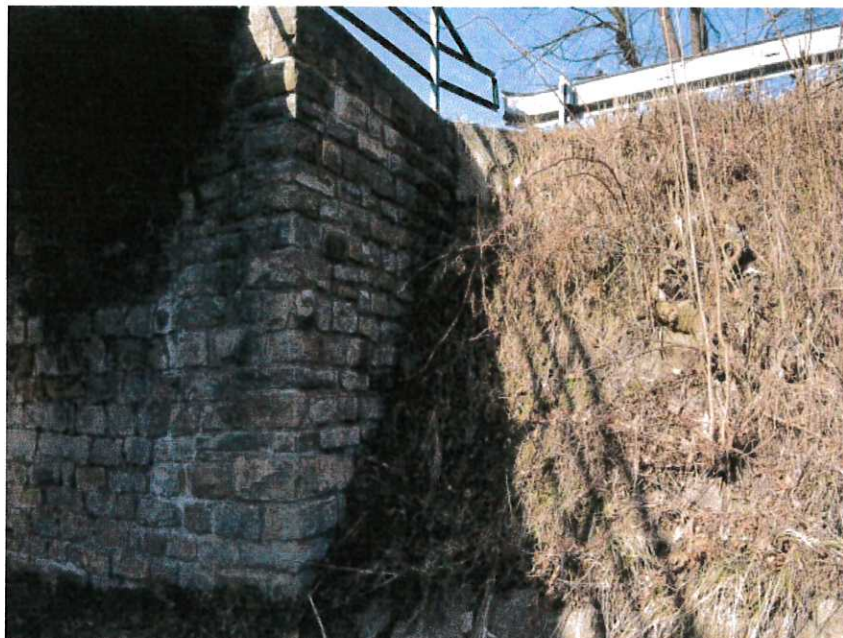
☐ **FOTO 7**

Levé křídlo opěry 1.

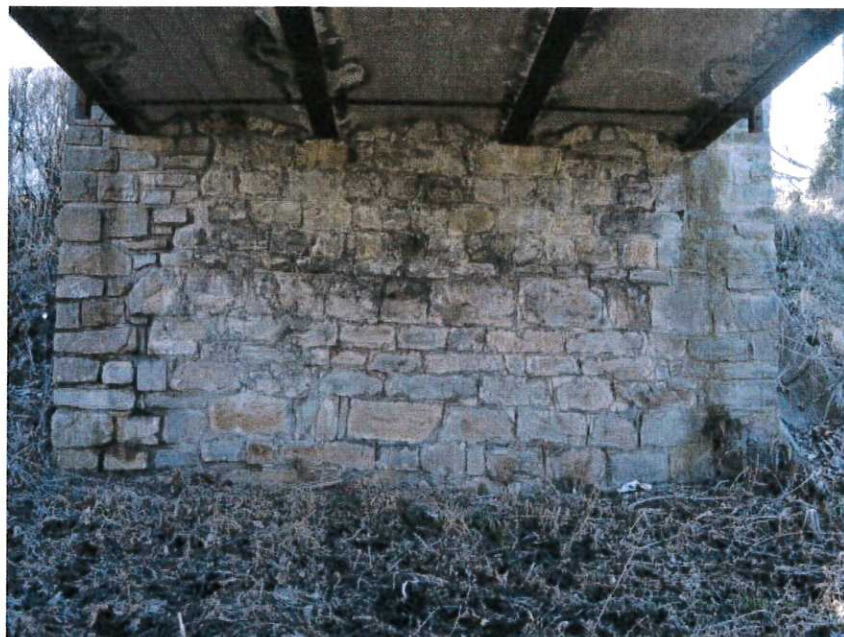
☐ **FOTO 8**

Celkový pohled na opěru 2.
SS bez zjevných globálních
geometrických změn.

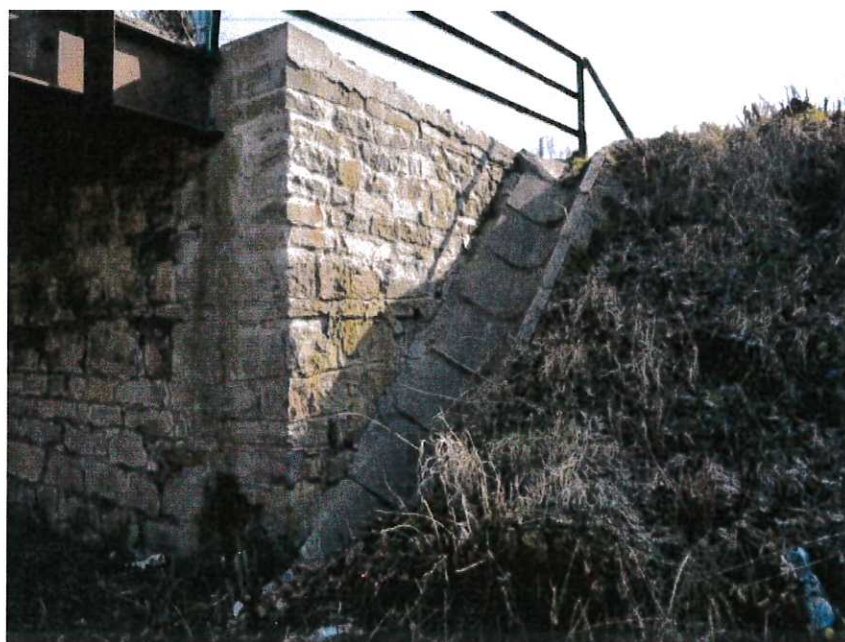
☐ **FOTO 9**

Pravé křídlo opěry 2.

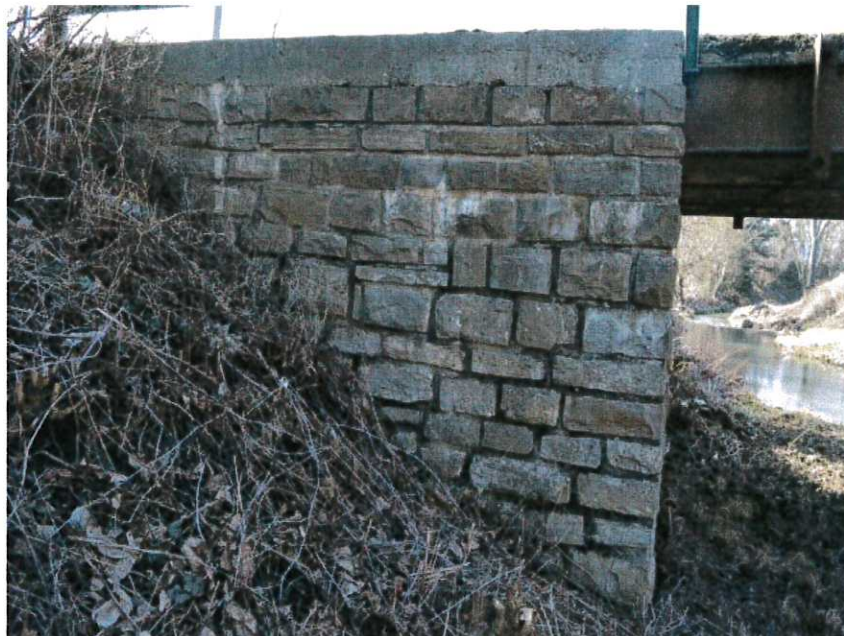
FOTO 10

Levé křídlo opěry 2.

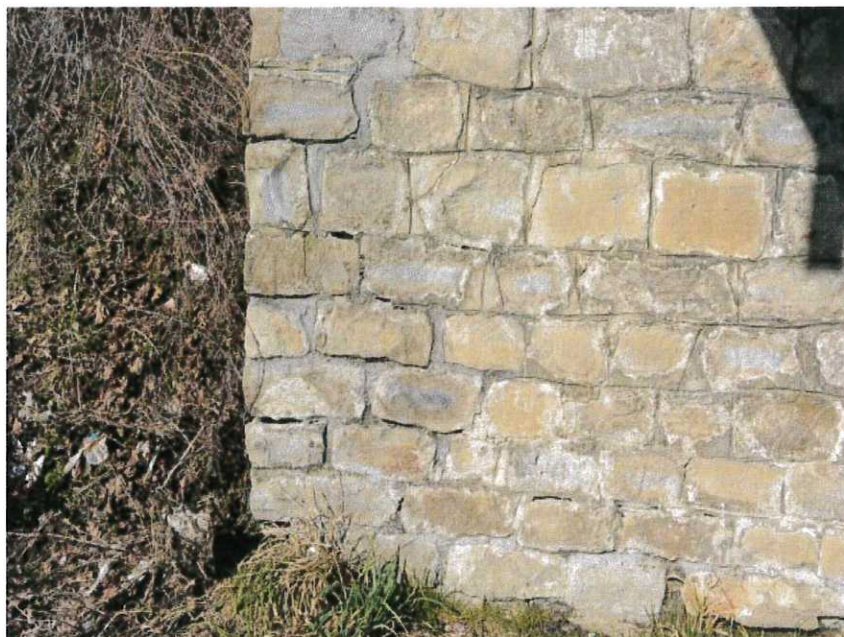
**FOTO 11**

Detail OP1 vpravo.
SS s lokálně zvodnělým lícem
se sinicemi a vápennými
výluhy.
Kamenný dřík obou OP lokálně
rozrušený ve spárování s
odpadem, ojediněle ve
spárách uchycena vegetace.

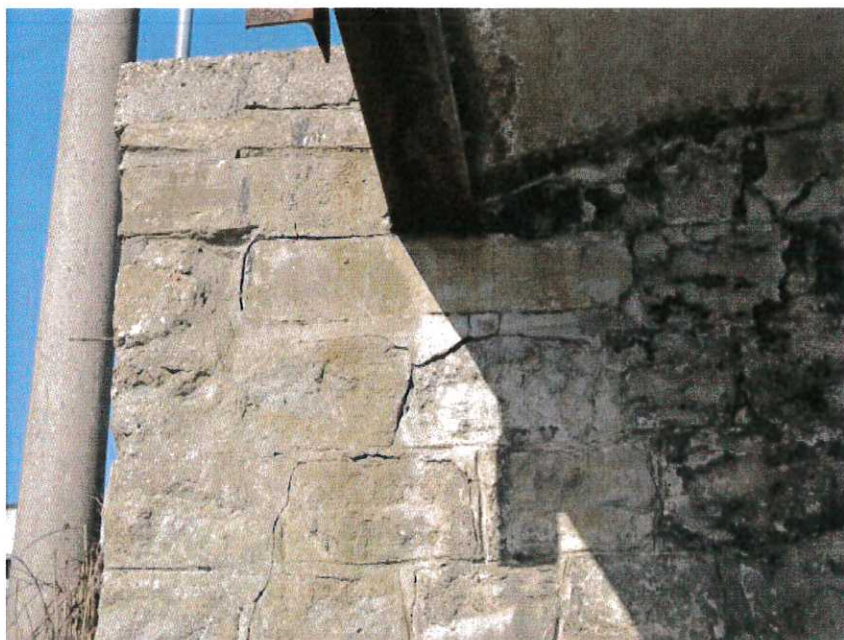
**FOTO 12**

Detail OP1 vpravo.
SS s lokálně zvodnělým lícem
se sinicemi a vápennými
výluhy.
Kamenný dřík obou OP lokálně
rozrušený ve spárování s
odpadem, ojediněle ve
spárách uchycena vegetace.

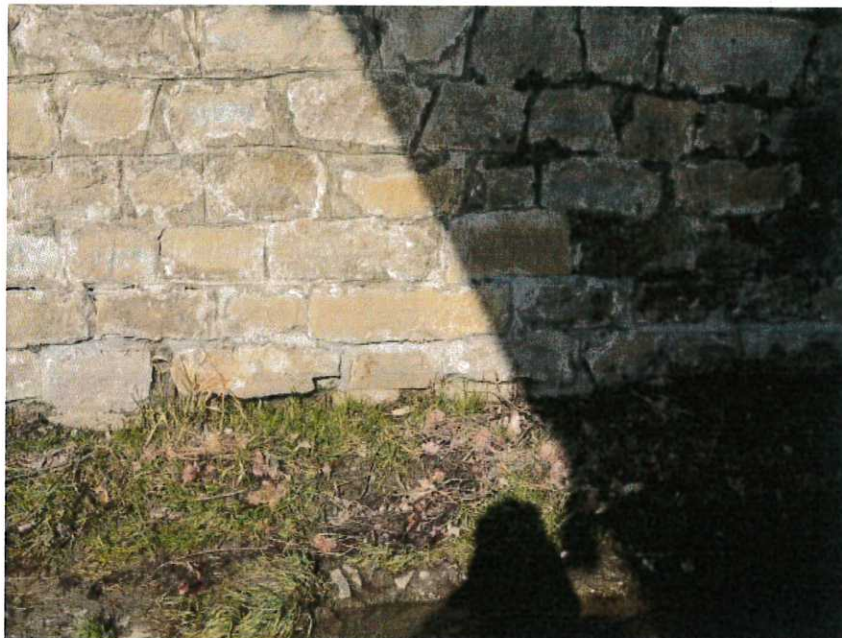
FOTO 13

Detail OP1 uprostřed.
SS s lokálně zvodnělým lícem
se sinicemi a vápennými
výluhy.
Kamenný dřík obou OP lokálně
rozrušený ve spárování s
odpadem, ojediněle ve
spárách uchycena vegetace.

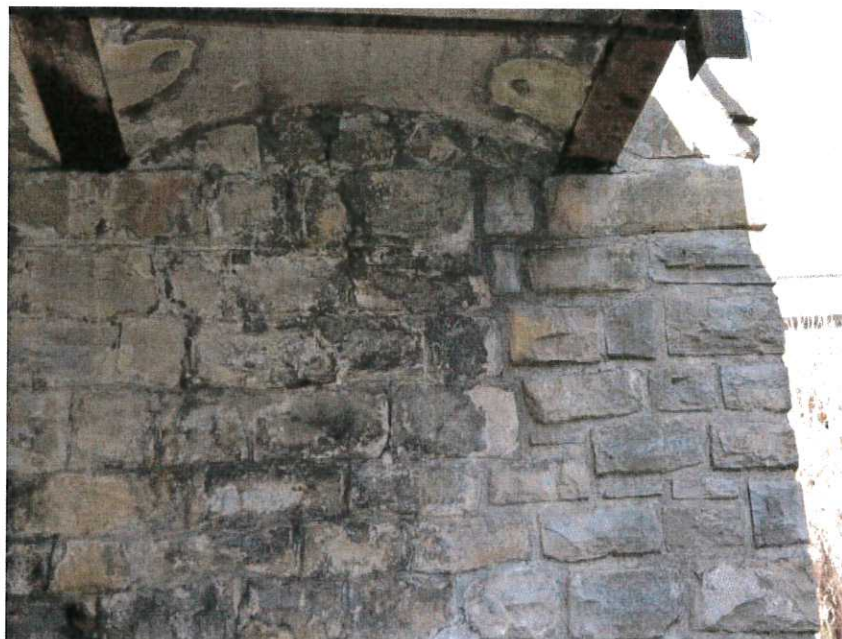
**FOTO 14**

Detail OP1 vlevo.
SS s lokálně zvodnělým lícem
se sinicemi a vápennými
výluhy.
Kamenný dřík obou OP lokálně
rozrušený ve spárování s
odpadem, ojediněle ve
spárách uchycena vegetace.

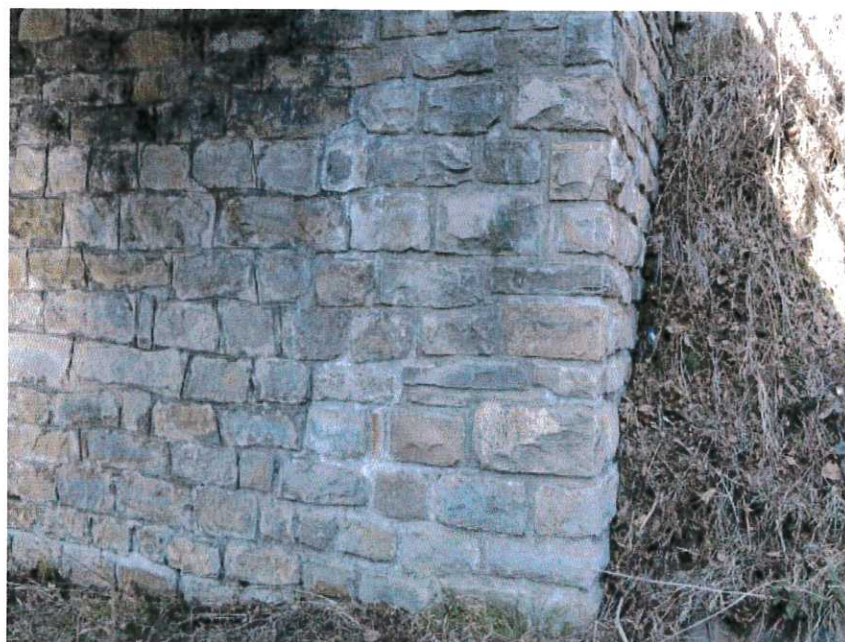
**FOTO 15**

Detail OP1 vlevo.
SS s lokálně zvodnělým lícem
se sinicemi a vápennými
výluhy.
Kamenný dřík obou OP lokálně
rozrušený ve spárování s
odpadem, ojediněle ve
spárách uchycena vegetace.

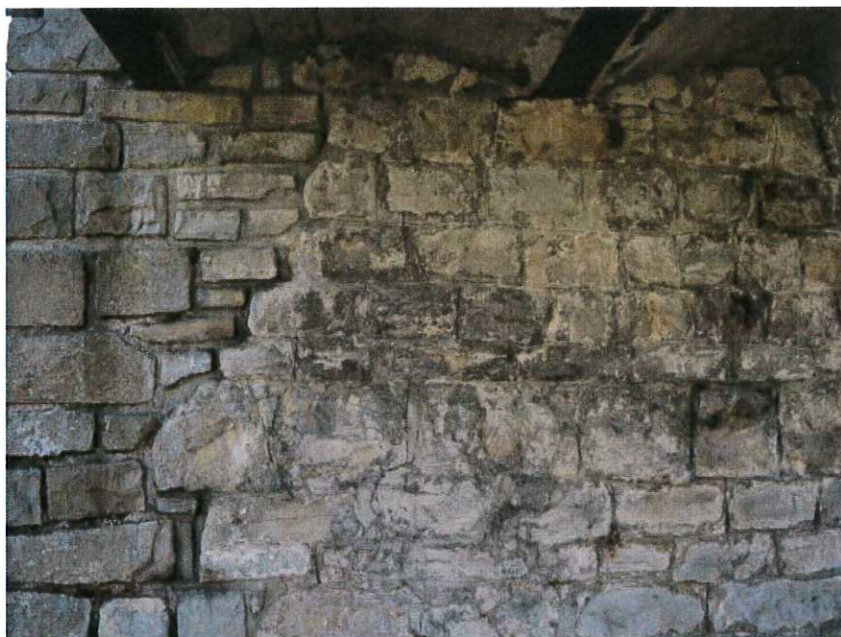
**FOTO 17**

Detail OP2 vlevo.
SS s lokálně zvodnělým lícem
se sinicemi a vápennými
výluhy.
Kamenný dřík obou OP lokálně
rozrušený ve spárování s
odpadem, ojediněle ve
spárách uchycena vegetace.

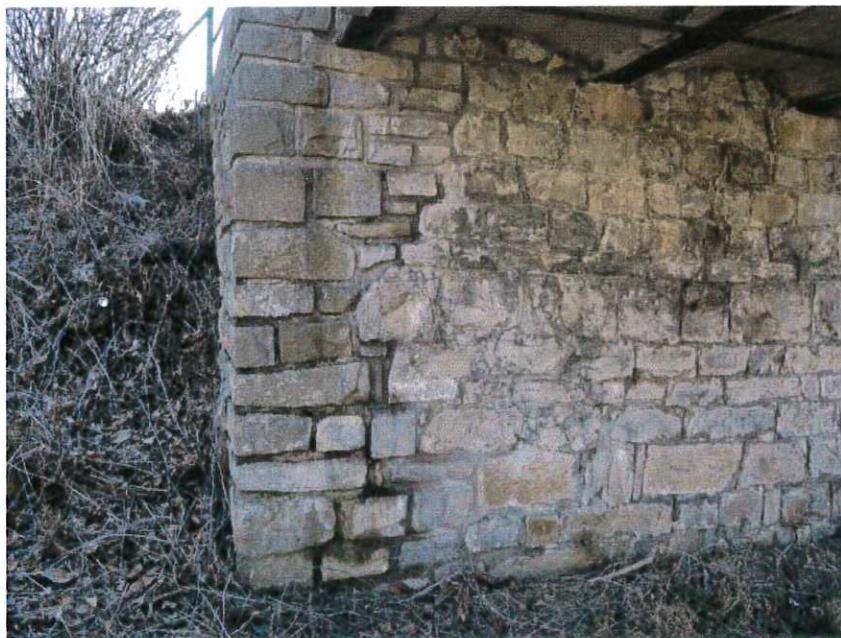
**FOTO 18**

Detail OP2 vlevo.
SS s lokálně zvodnělým lícem
se sinicemi a vápennými
výluhy.
Kamenný dřík obou OP lokálně
rozrušený ve spárování s
odpadem, ojediněle ve
spárách uchycena vegetace.

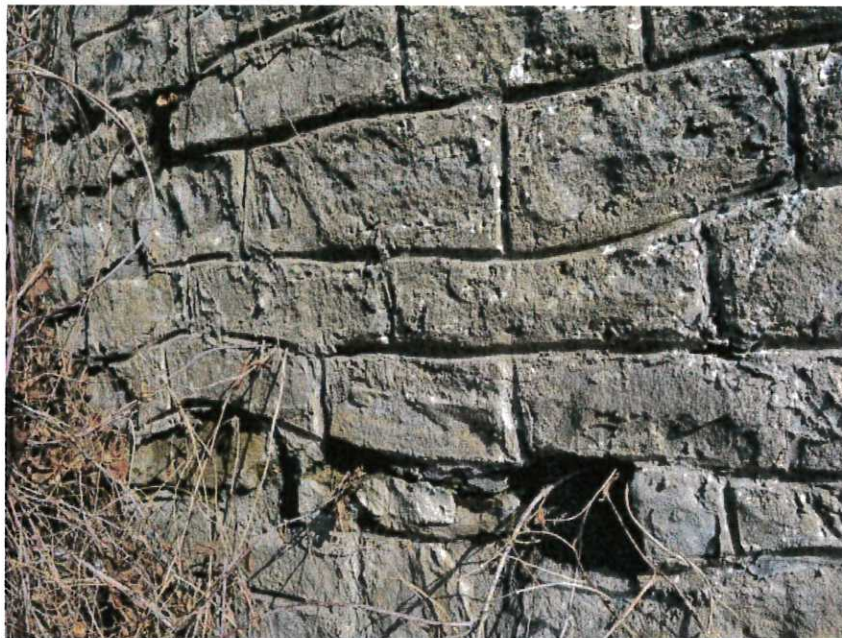
FOTO 19

Detail P křídla OP1.
SS s lokálně zvodnělým lícem
se sinicemi a vápennými
výluhy.
Kamenný líc všech křídel
lokálně rozrušený ve spárování
s odpadem, lokálně ve spárách
uchycena vegetace.

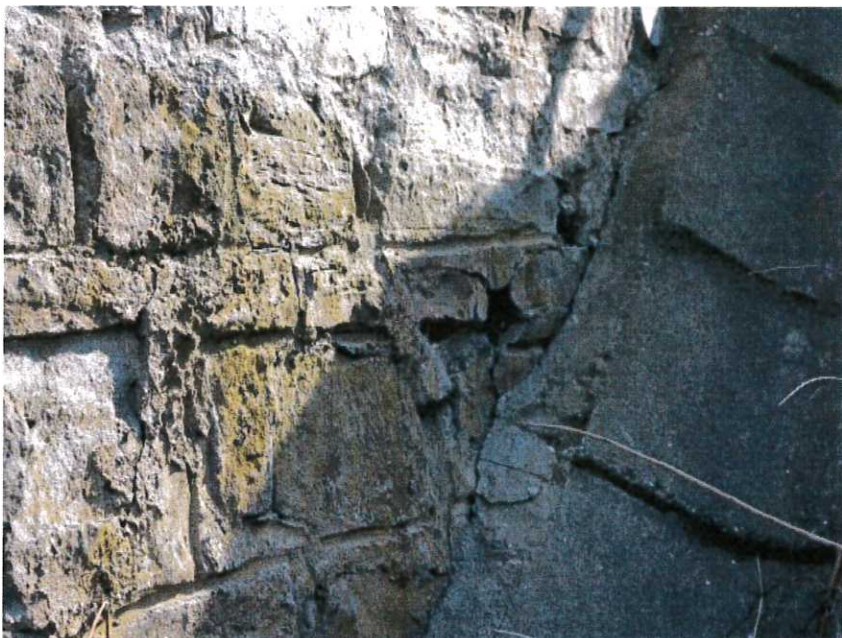
**FOTO 20**

Detail P křídla OP2.
SS s lokálně zvodnělým lícem
se sinicemi a vápennými
výluhy.
Kamenný líc všech křídel
lokálně rozrušený ve spárování
s odpadem, lokálně ve spárách
uchycena vegetace.

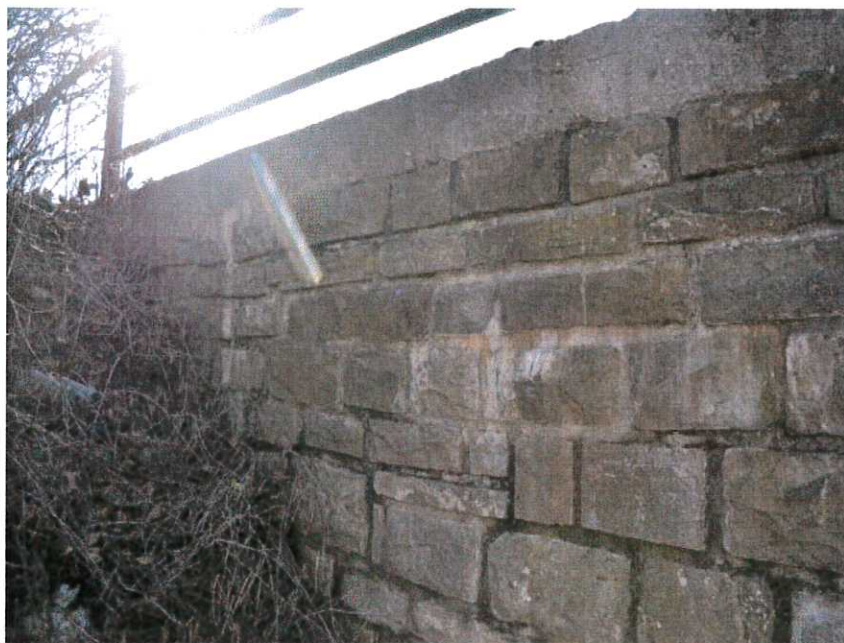
**FOTO 21**

Detail L křídla OP2.
SS s lokálně zvodnělým lícem
se sinicemi a vápennými
výluhy.
Kamenný líc všech křídel
lokálně rozrušený ve spárování
s odpadem, lokálně ve spárách
uchycena vegetace.

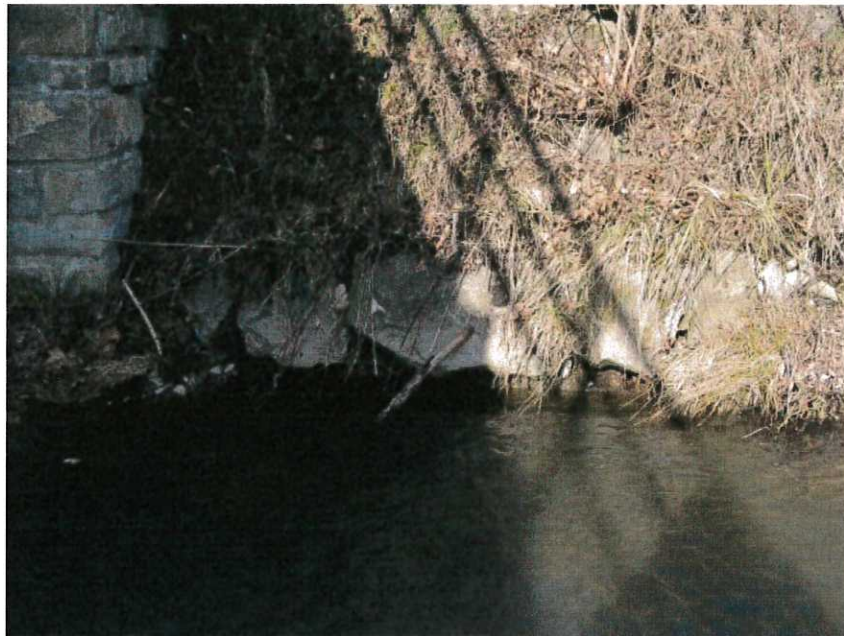
FOTO 22

Detail opevnění paty svahu u L křídla OP1.

Kamenná rovnanina opevnění pat násypových svahů u křídel OP1 je rozvolněná a ve své patě rozplavená, uchyceny nečistoty a vegetace.

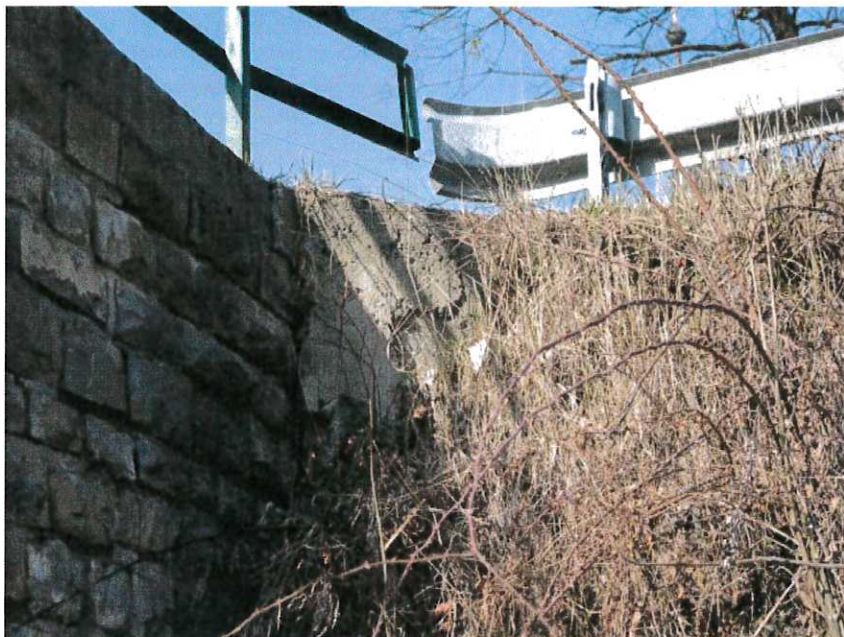
**FOTO 23**

Detail vrchu svahu u L křídla OP1.

Nezpevněné vrchy svahů u OP1 a celé násypové svahy u obou křídel OP2 postupně erodují a jsou odplavovány, uchycena je nadměrná vegetace.

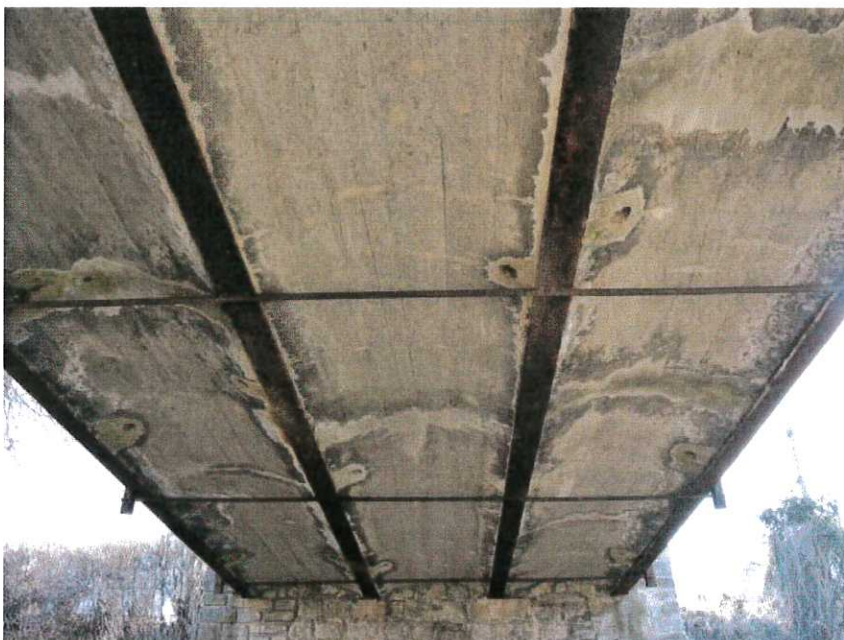
**FOTO 24**

Celkový pohled na podhled NK mostu od OP2 k OP1.

NK bez zjevných geometrických změn, jež by svědčily o statickém problému NK.

Izolační systém mostu lokálně porušený, v líci SS a v podhledu NK patrné zvodnění.

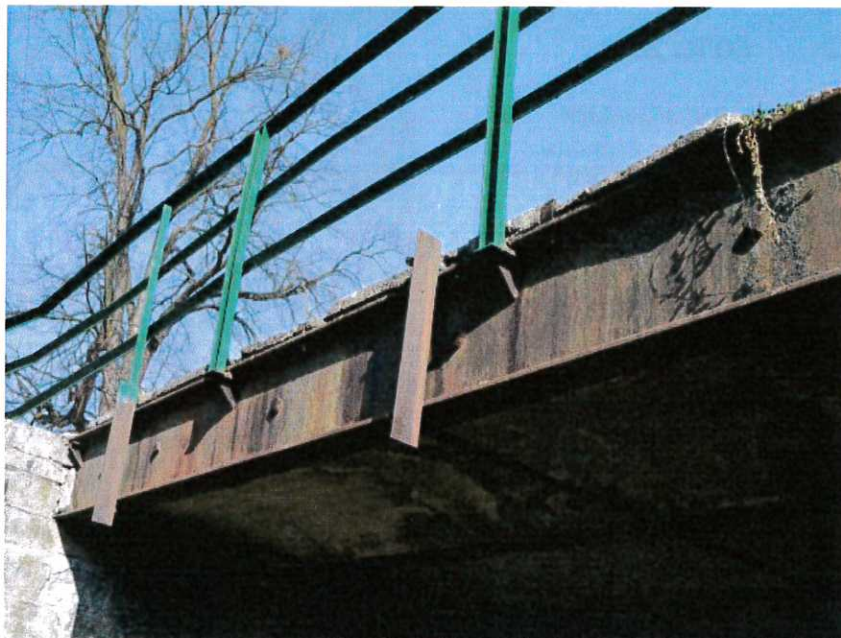
FOTO 25

Detail ocelové hlavní NK vpravo u OP1. Přístupné části a zejména dolní pásnice ocelových I nosníků jsou zvodnělé bez nátěru s celoplošnou povrchovou korozí a lokální hloubkovou korozí v asi 10% plochy.

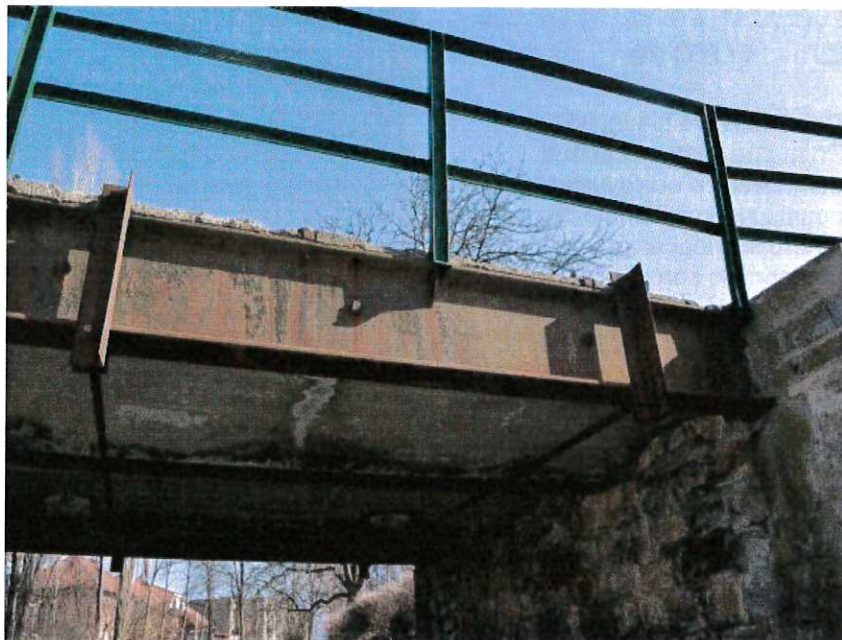
**FOTO 26**

Detail ocelové hlavní NK vpravo u OP2. Přístupné části a zejména dolní pásnice ocelových I nosníků jsou zvodnělé bez nátěru s celoplošnou povrchovou korozí a lokální hloubkovou korozí v asi 10% plochy.

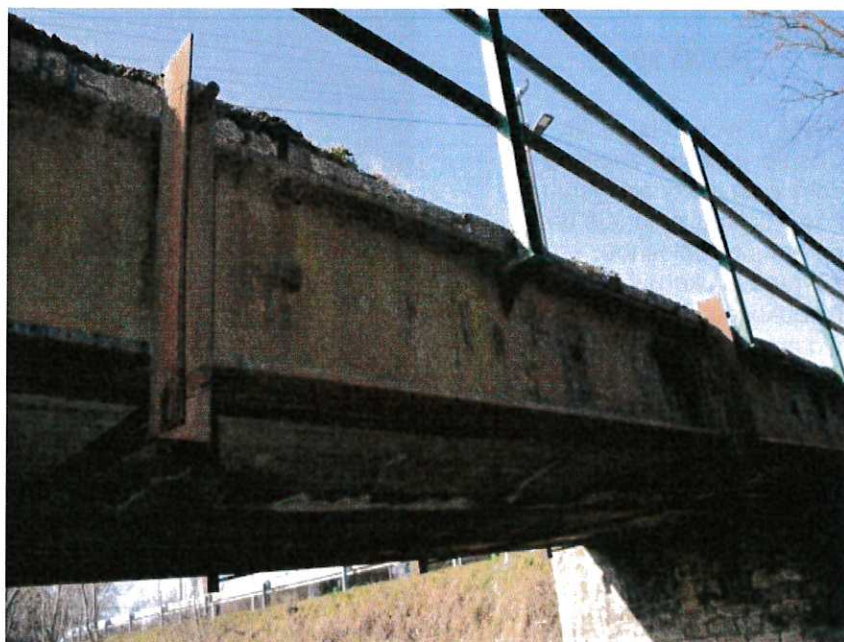
**FOTO 27**

Detail ocelové hlavní NK uprostřed. Přístupné části a zejména dolní pásnice ocelových I nosníků jsou zvodnělé bez nátěru s celoplošnou povrchovou korozí a lokální hloubkovou korozí v asi 10% plochy.

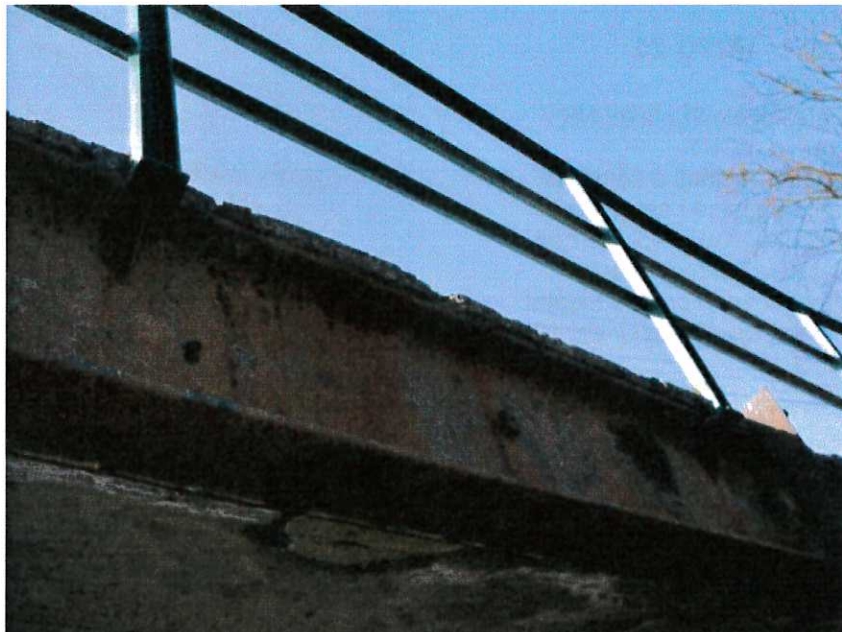
FOTO 28

Detail ocelové hlavní NK. Přístupné části a zejména dolní pásnice ocelových I nosníků jsou zvodnělé bez nátěru s celoplošnou povrchovou korozí a lokální hloubkovou korozí v asi 10% plochy.

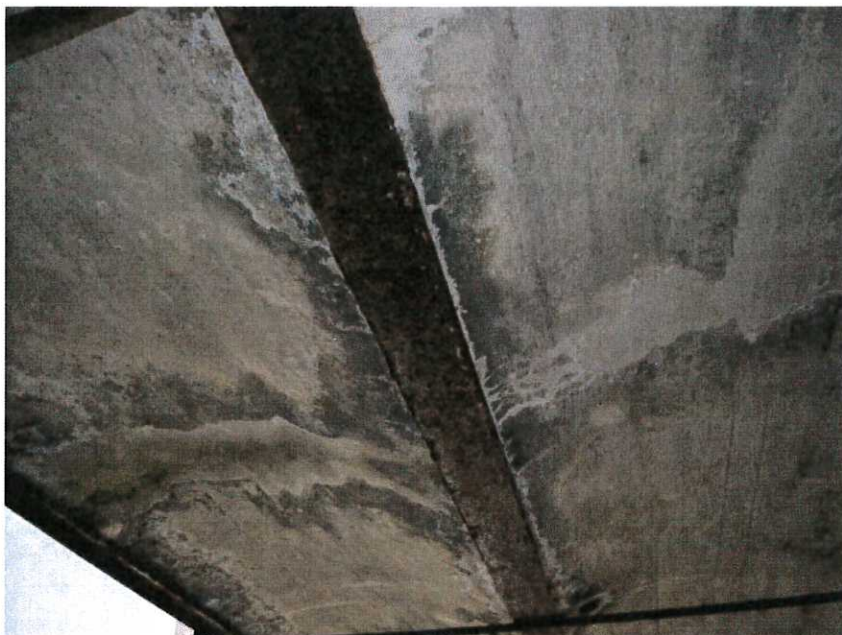
**FOTO 29**

Detail ocelové hlavní NK. Přístupné části a zejména dolní pásnice ocelových I nosníků jsou zvodnělé bez nátěru s celoplošnou povrchovou korozí a lokální hloubkovou korozí v asi 10% plochy.

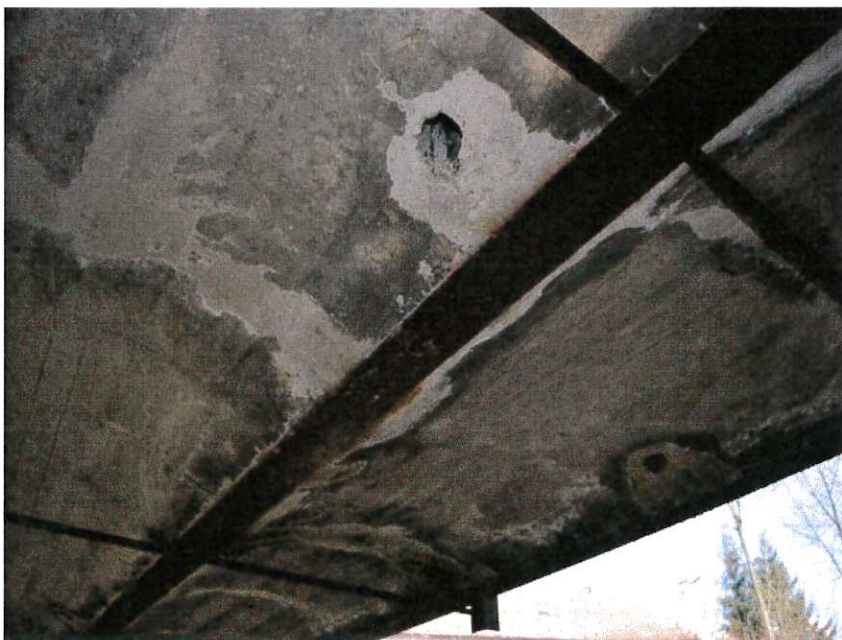
**FOTO 30**

Detail ocelové hlavní NK. Přístupné části a zejména dolní pásnice ocelových I nosníků jsou zvodnělé bez nátěru s celoplošnou povrchovou korozí a lokální hloubkovou korozí v asi 10% plochy.

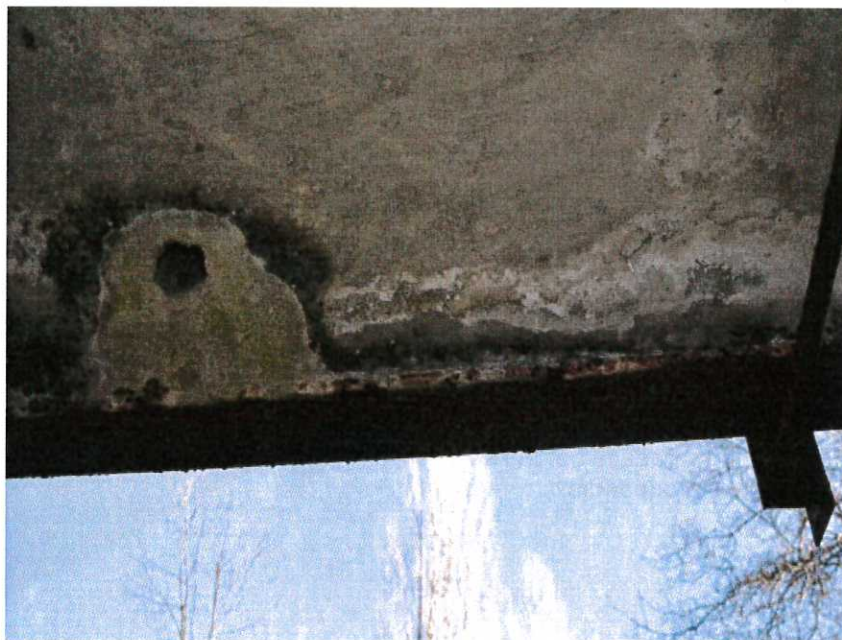
FOTO 31

Detail ocelové hlavní NK. Přístupné části a zejména dolní pásnice ocelových I nosníků jsou zvodnělé bez nátěru s celoplošnou povrchovou korozí a lokální hloubkovou korozí v asi 10% plochy.

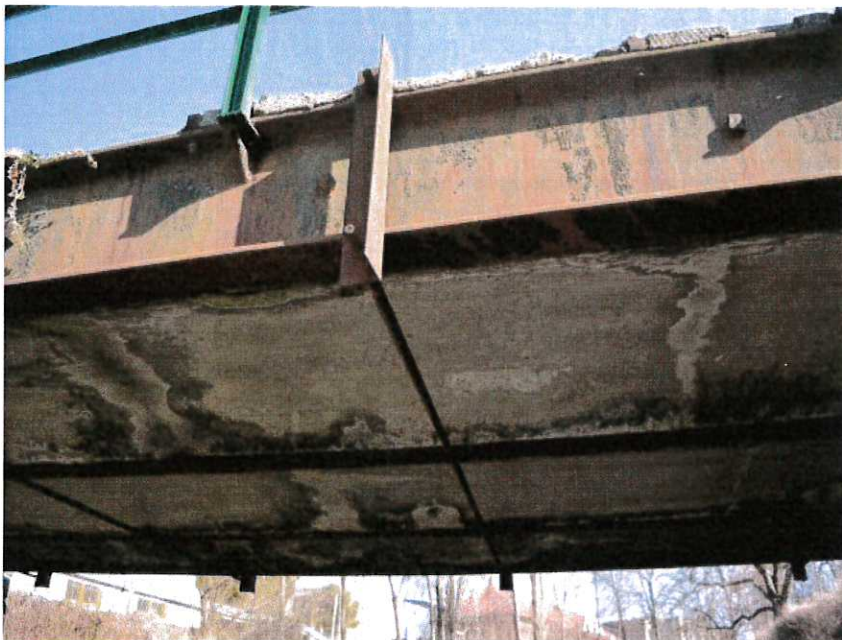
**FOTO 32**

Detail příčného sepnutí ocelové hlavní NK. Přístupné části a zejména dolní pásnice ocelových I nosníků jsou zvodnělé bez nátěru s celoplošnou povrchovou korozí a lokální hloubkovou korozí v asi 10% plochy.

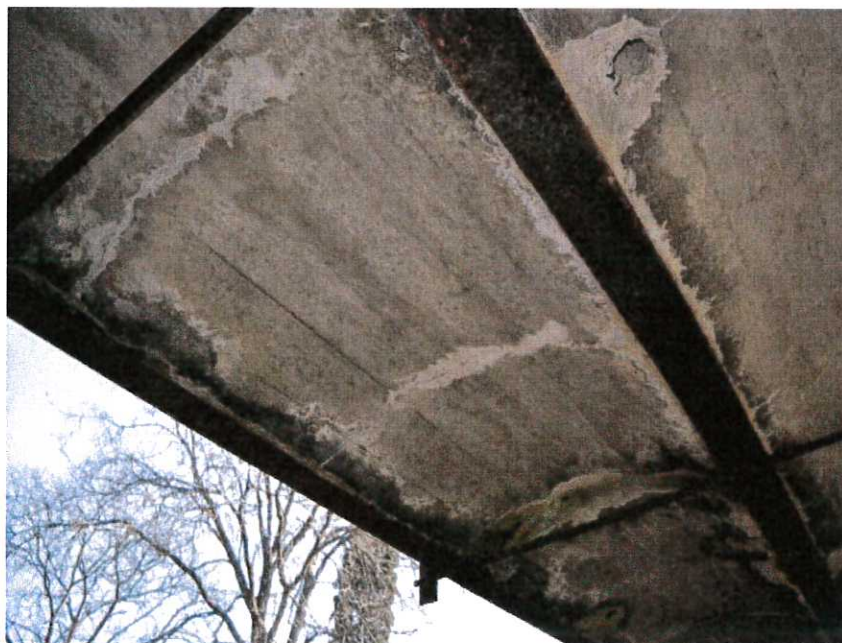
**FOTO 33**

Detail pohledu betonové klenby NK mostu. Pohled betonu monolitických kleneb NK je hrubý a nerovný od bednění s lokálními drobnými štěrkovými hnízdy, lokálně pohled kleneb NK zvodnělý s vápennými výluhy a sinicemi, více v krajních polích, lokálně v blízkosti uložení kleneb na I nosnících NK hloubková degradace betonu s jeho drobným odpadem.

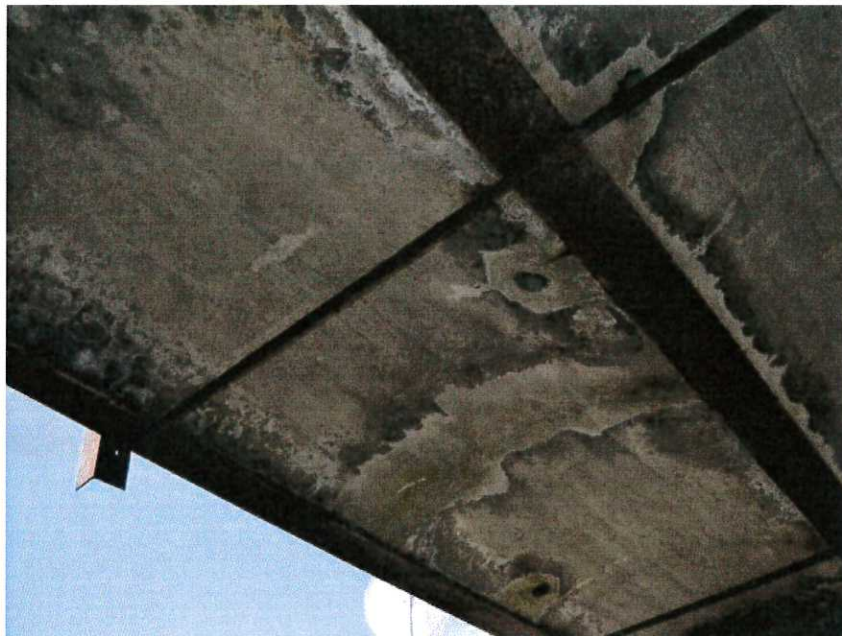
FOTO 34

Detail pohledu betonové klenby NK mostu.

Podhled betonu monolitických kleneb NK je hrubý a nerovný od bednění s lokálními drobnými štěrkovými hnízdy, lokálně podhled kleneb NK zvodnělý s vápennými výluhy a sinicemi, více v krajních polích, lokálně v blízkosti uložení kleneb na I nosnících NK hloubková degradace betonu s jeho drobným odpadem.

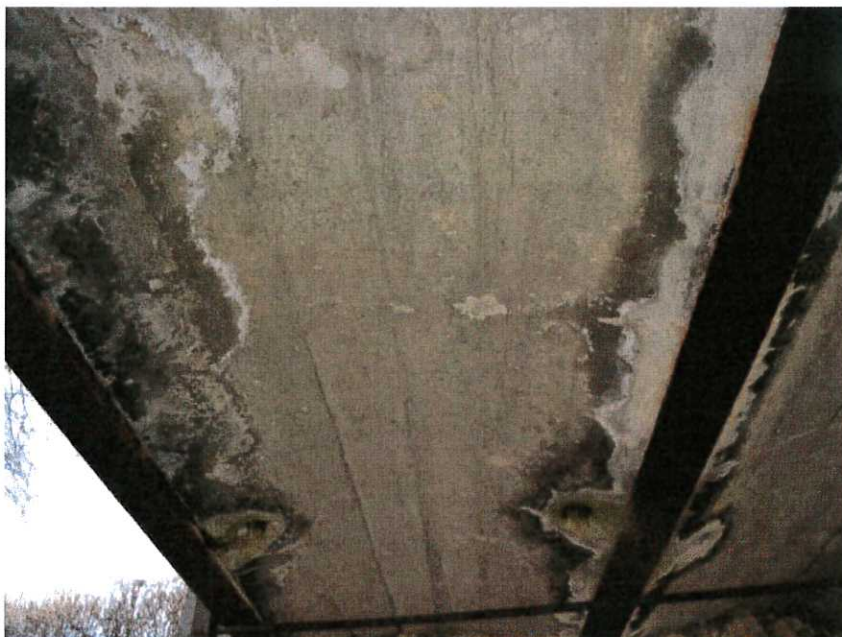
**FOTO 35**

Detail pohledu betonové klenby NK mostu.

Podhled betonu monolitických kleneb NK je hrubý a nerovný od bednění s lokálními drobnými štěrkovými hnízdy, lokálně podhled kleneb NK zvodnělý s vápennými výluhy a sinicemi, více v krajních polích, lokálně v blízkosti uložení kleneb na I nosnících NK hloubková degradace betonu s jeho drobným odpadem.

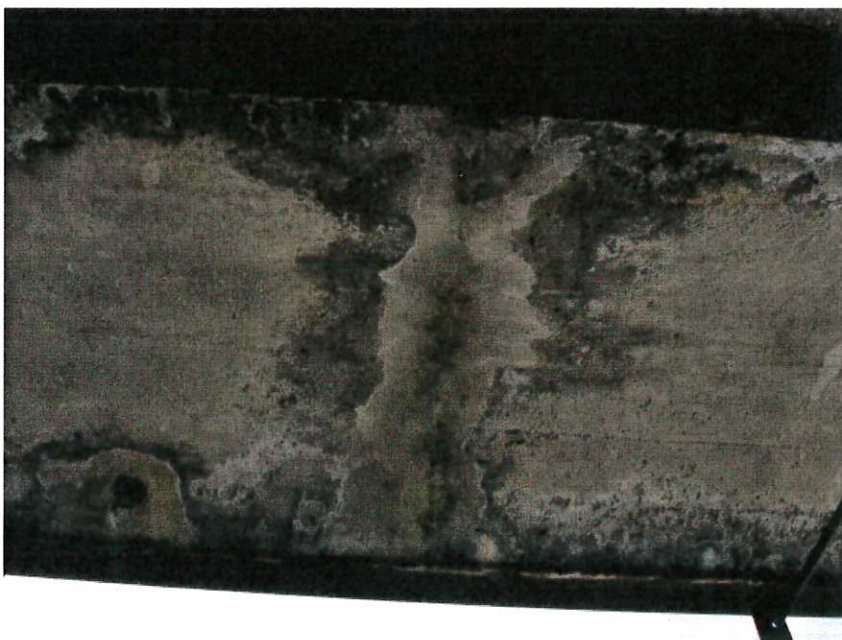
**FOTO 36**

Detail pohledu betonové klenby NK mostu.

Podhled betonu monolitických kleneb NK je hrubý a nerovný od bednění s lokálními drobnými štěrkovými hnízdy, lokálně podhled kleneb NK zvodnělý s vápennými výluhy a sinicemi, více v krajních polích, lokálně v blízkosti uložení kleneb na I nosnících NK hloubková degradace betonu s jeho drobným odpadem.

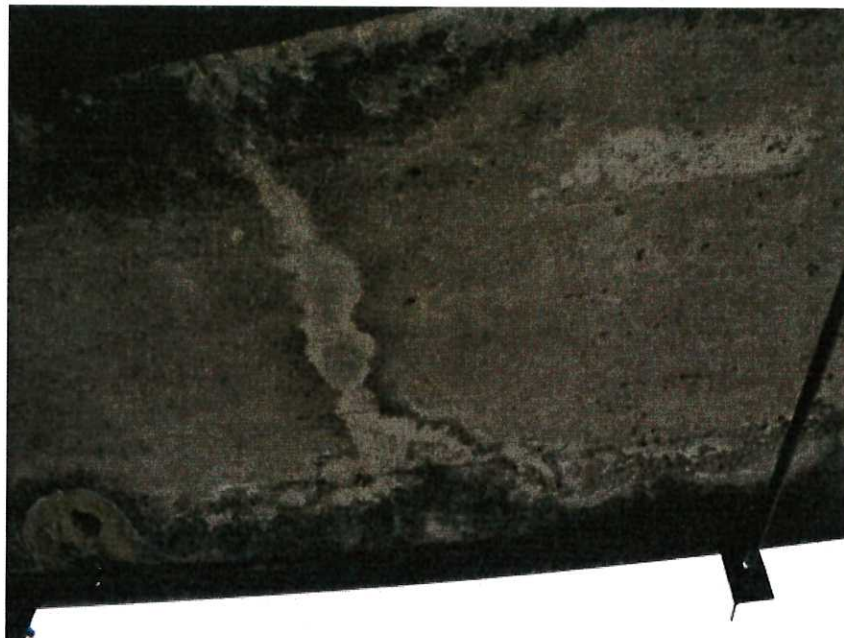
FOTO 37

Detail podhledu betonové klenby NK mostu.
Podhled betonu monolitických kleneb NK je hrubý a nerovný od bednění s lokálními drobnými štěrkovými hnízdy, lokálně podhled kleneb NK zvodnělý s vápennými výluhy a sinicemi, více v krajních polích, lokálně v blízkosti uložení kleneb na I nosnících NK hloubková degradace betonu s jeho drobným odpadem.

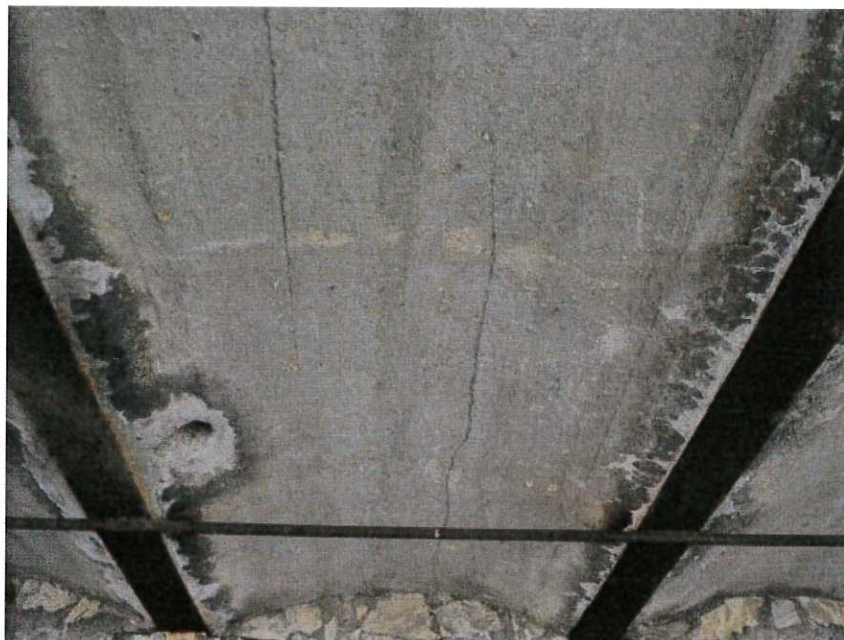
**FOTO 38**

Detail podhledu betonové klenby NK mostu.
Ve středním poli klenby NK v blízkosti OP2 vytvořen 1 ks podélné trhlinky délky asi 2,0 m.

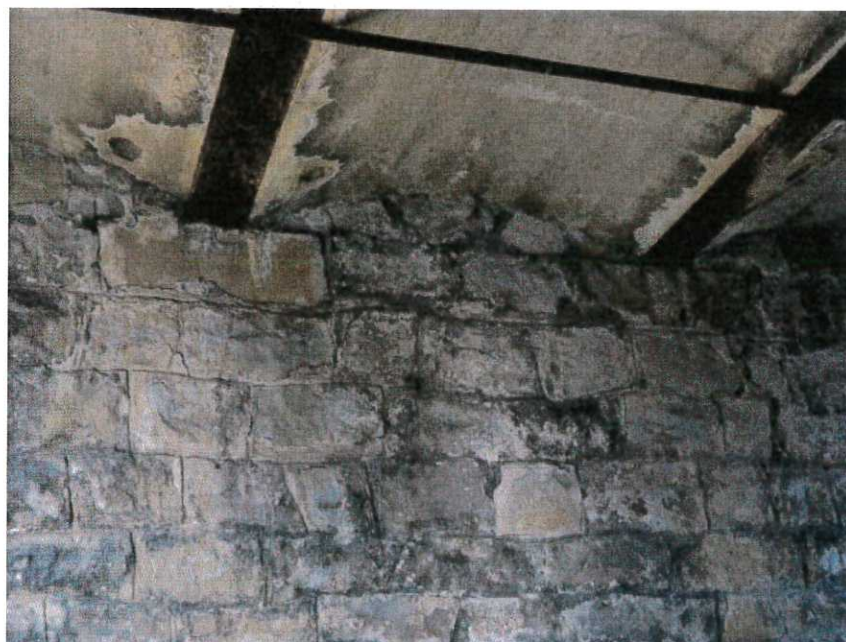
**FOTO 39**

Detail uložení NK na OP1.
Ložiska na mostě nejsou, přímé uložení NK na OP bez zjevných závad.

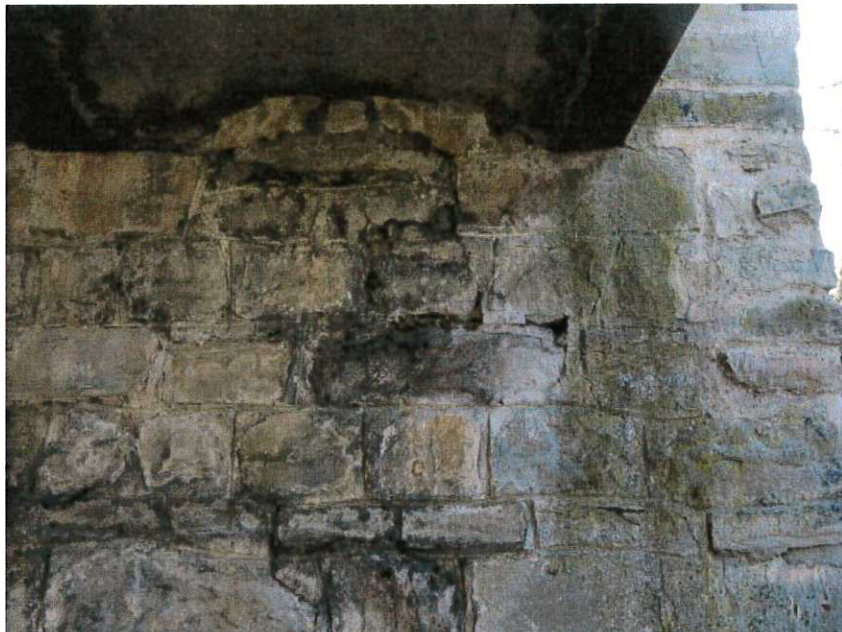
FOTO 40

Detail uložení NK na OP2.
Ložiska na mostě nejsou,
přímé uložení NK na OP bez
zjevných závad.
