J. OBRAZOVÉ PŘÍLOHY

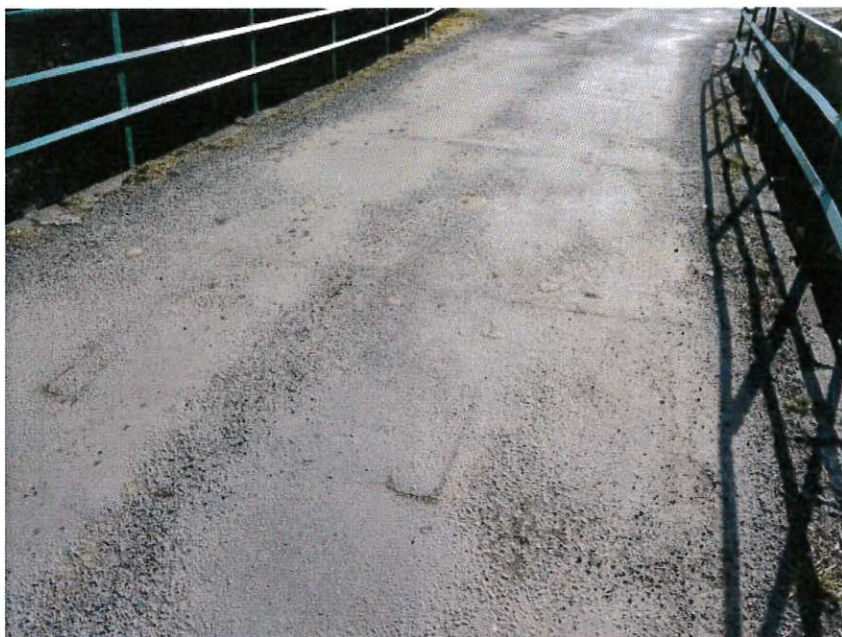
**FOTO 41**

Celkový pohled na vozovku na
mostě od OP1.
Odvodňovače povrchu
vozovky na mostě nezjištěny,
odvodnění povrchu mostu
řešeno pouze příčným
sklonem a podélným spádem s
odvodem povrchové vody
mimo těleso mostu, stojatá
voda na mostě nezjištěna,
odvodnění ale probíhá přes
řimsy až na boky ocelové NK
mostu, které zavodňuje, jinak
odvodnění bez zjevných
závad.

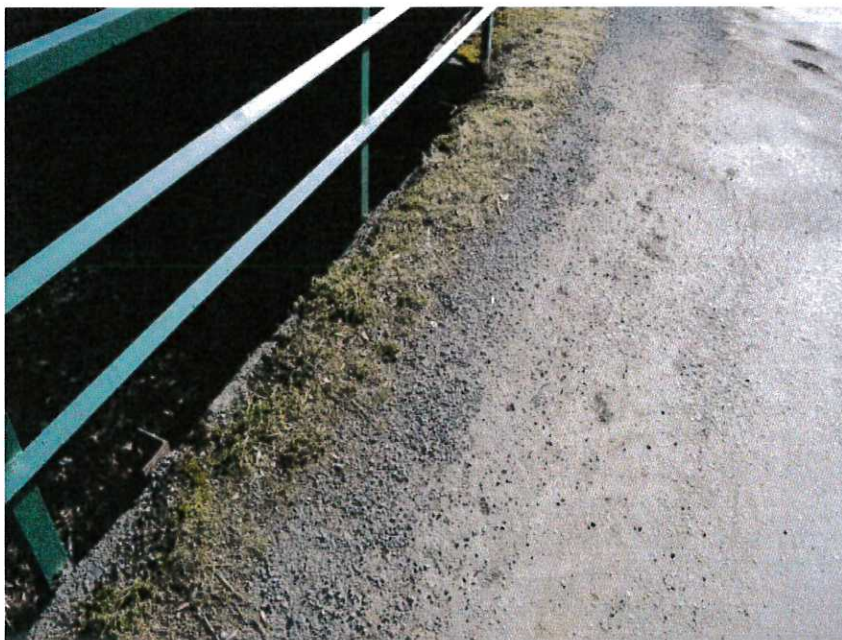
**FOTO 42**

Detail vozovky na mostě.
V krajině vozovky u říms
nečistoty a vegetace.

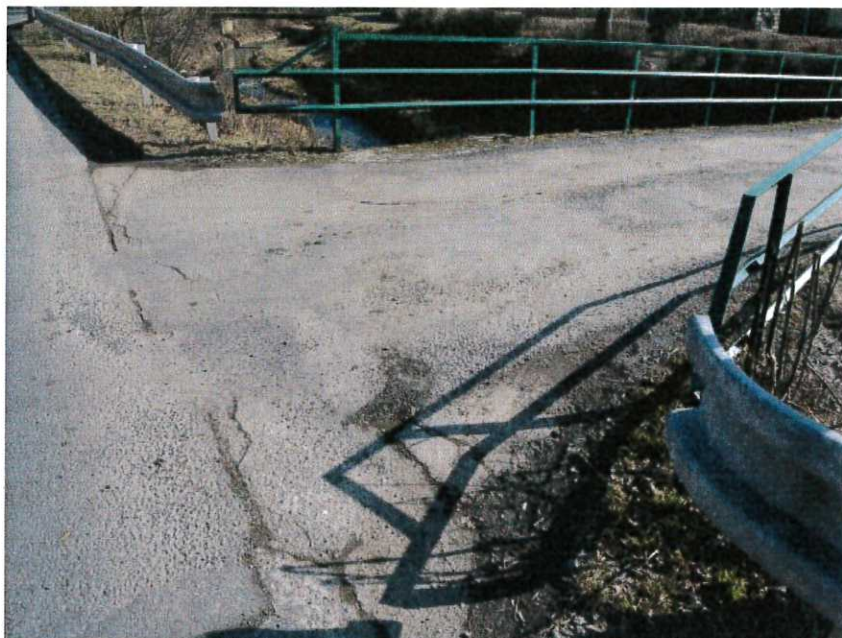
FOTO 43

Detail vozovky v předpolí OP1. Vozovka na mostě a v jeho předpolích je nerovná s lokálními místy bez pojiva, lokálně mapovité trhliny v jejím povrchu a nezapravená pracovní spára v předpolí OP1, vozovka má malou tloušťku s prokreslením ocelových I nosníků a příčných táhel NK, lokálně počátek tvorby výtluků.

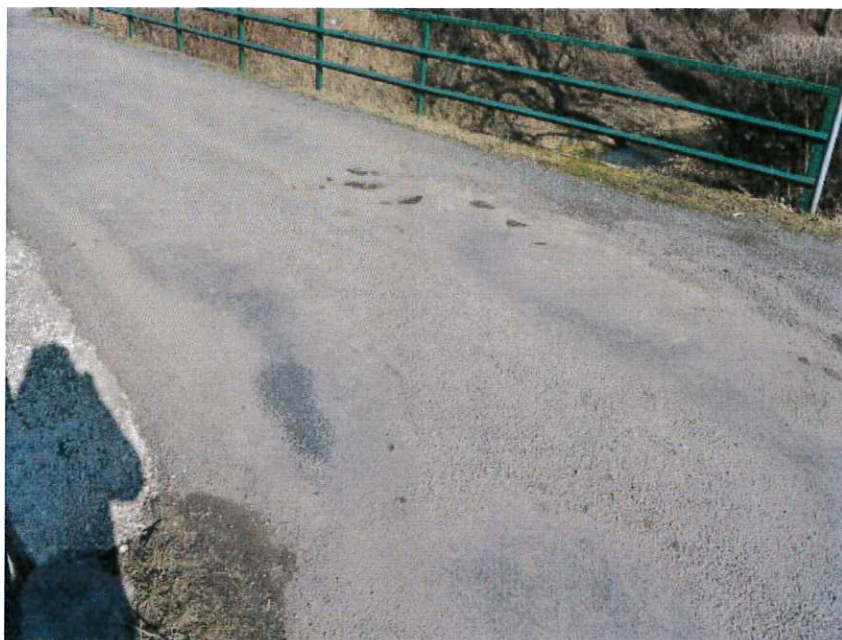
**FOTO 44**

Detail vozovky v předpolí OP2. Vozovka na mostě a v jeho předpolích je nerovná s lokálními místy bez pojiva, lokálně mapovité trhliny v jejím povrchu a nezapravená pracovní spára v předpolí OP1, vozovka má malou tloušťku s prokreslením ocelových I nosníků a příčných táhel NK, lokálně počátek tvorby výtluků.

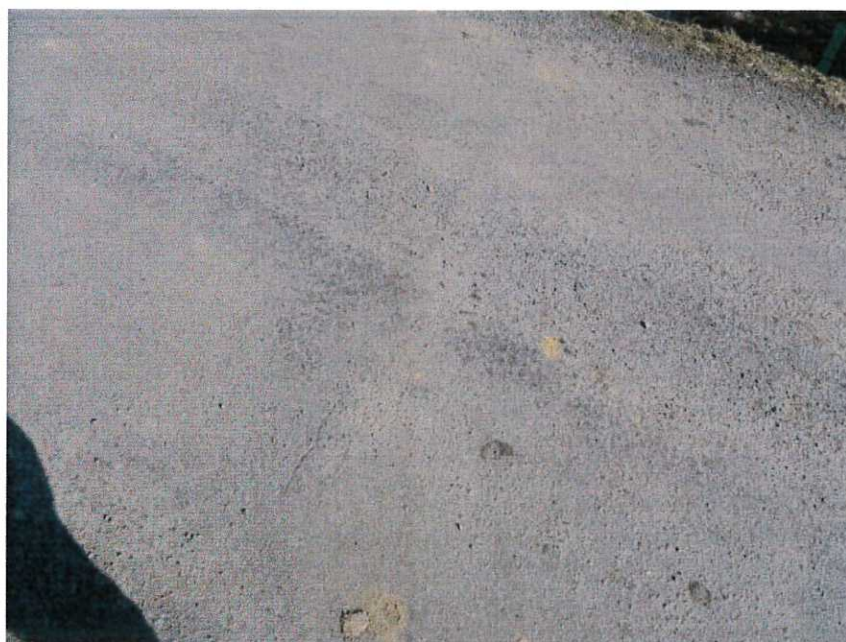
**FOTO 45**

Detail vozovky na mostě v místě příčného táhla. Vozovka na mostě a v jeho předpolích je nerovná s lokálními místy bez pojiva, lokálně mapovité trhliny v jejím povrchu a nezapravená pracovní spára v předpolí OP1, vozovka má malou tloušťku s prokreslením ocelových I nosníků a příčných táhel NK, lokálně počátek tvorby výtluků.

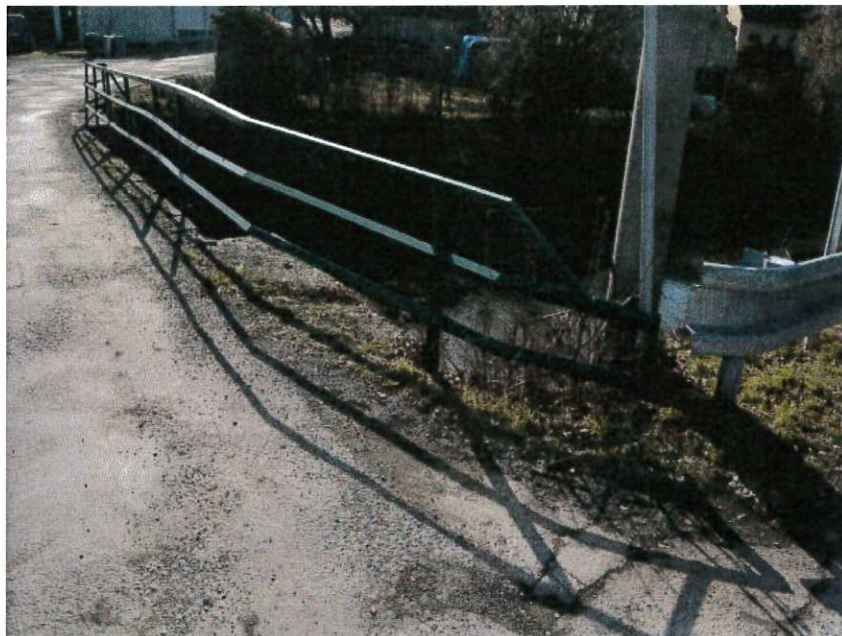
FOTO 46

Celkový pohled na pravou mostní římsu se zábradlím od OP1.

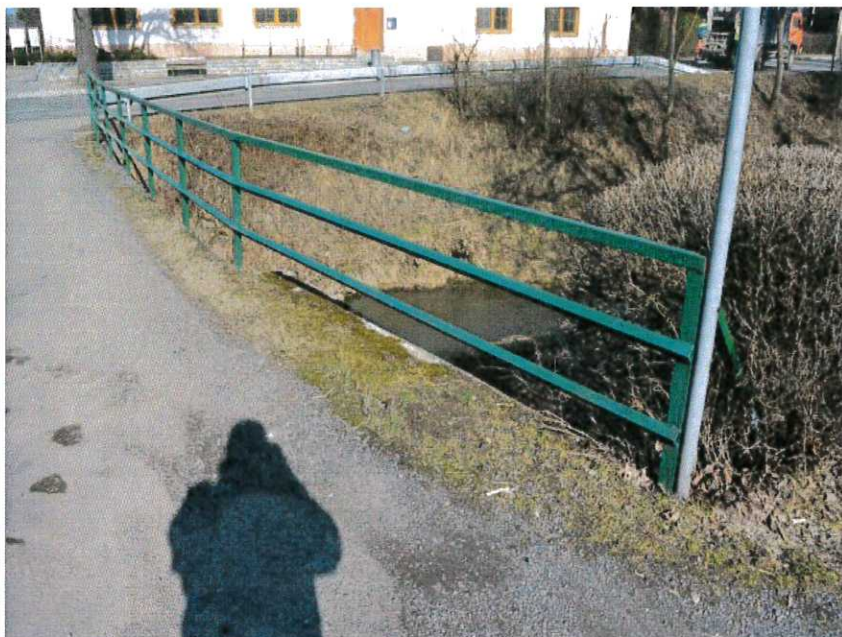
**FOTO 47**

Celkový pohled na levou mostní římsu se zábradlím od OP2.

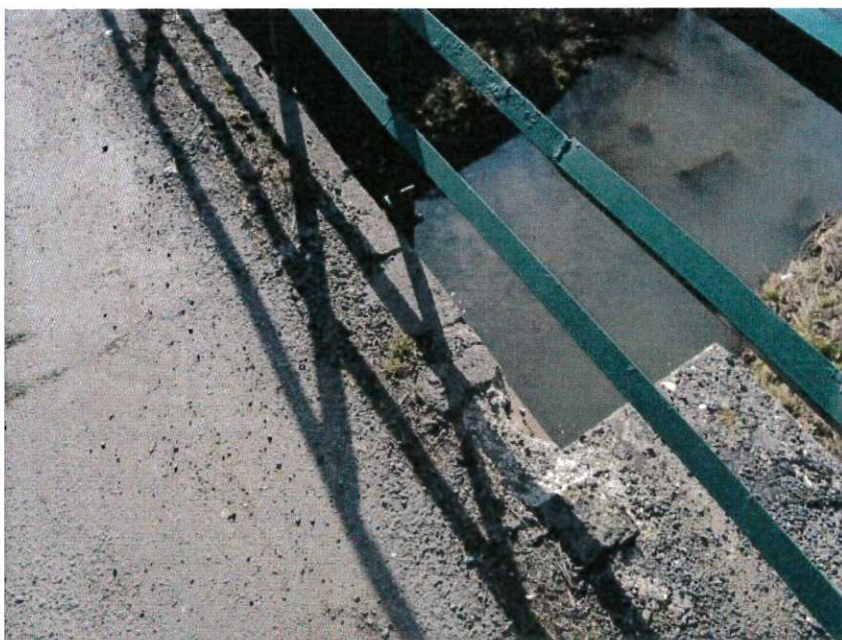
**FOTO 48**

Detail P římsy na mostě u OP1.

Obě římsy na mostě i římsy na všech křídlech jsou nepřevýšené nad přilehlým povrchem komunikace. Obě římsy na mostě i římsy na všech křídlech s celoplošnou povrchovou degradací, lokálně degradace hloubková s lokálním odpadem betonu římsy, lokálně na povrchu římsy nečistoty, vegetace, mech a lišejník.

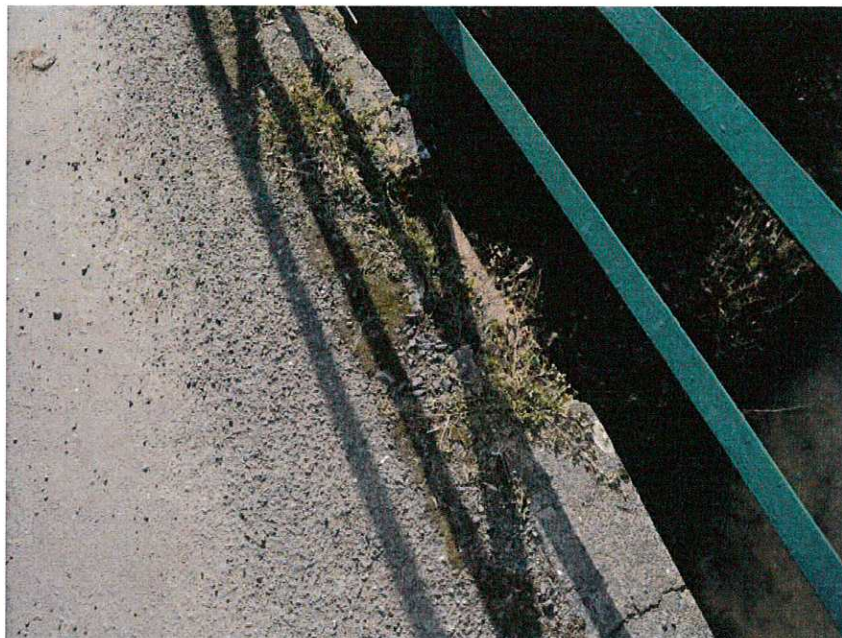
FOTO 49

Detail P římsy na mostě.

Obě římsy na mostě i římsy na všech křídlech jsou nepřevýšené nad přilehlým povrchem komunikace.

Obě římsy na mostě i římsy na všech křídlech s celoplošnou povrchovou degradací, lokálně degradace hloubková s lokálním odpadem betonu římsy, lokálně na povrchu římsy nečistoty, vegetace, mech a lišejník.

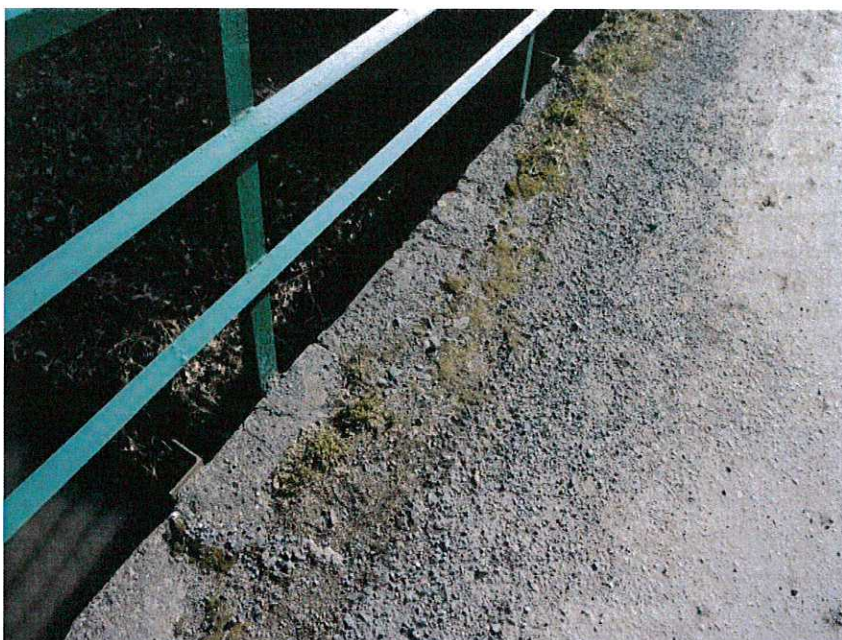
**FOTO 50**

Detail L římsy na mostě.

Obě římsy na mostě i římsy na všech křídlech jsou nepřevýšené nad přilehlým povrchem komunikace.

Obě římsy na mostě i římsy na všech křídlech s celoplošnou povrchovou degradací, lokálně degradace hloubková s lokálním odpadem betonu římsy, lokálně na povrchu římsy nečistoty, vegetace, mech a lišejník.

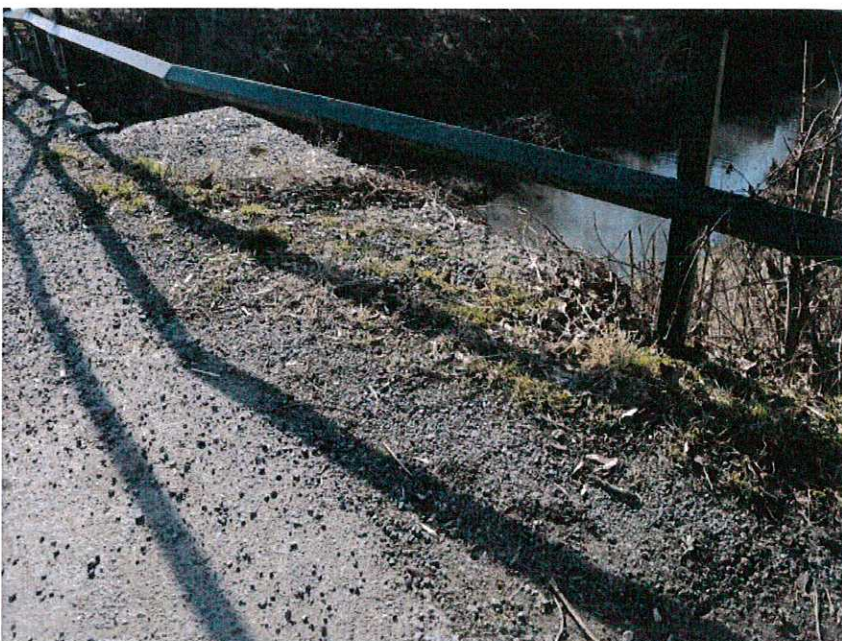
**FOTO 51**

Detail P římsy na křídle OP1.

Obě římsy na mostě i římsy na všech křídlech jsou nepřevýšené nad přilehlým povrchem komunikace.

Obě římsy na mostě i římsy na všech křídlech s celoplošnou povrchovou degradací, lokálně degradace hloubková s lokálním odpadem betonu římsy, lokálně na povrchu římsy nečistoty, vegetace, mech a lišejník.

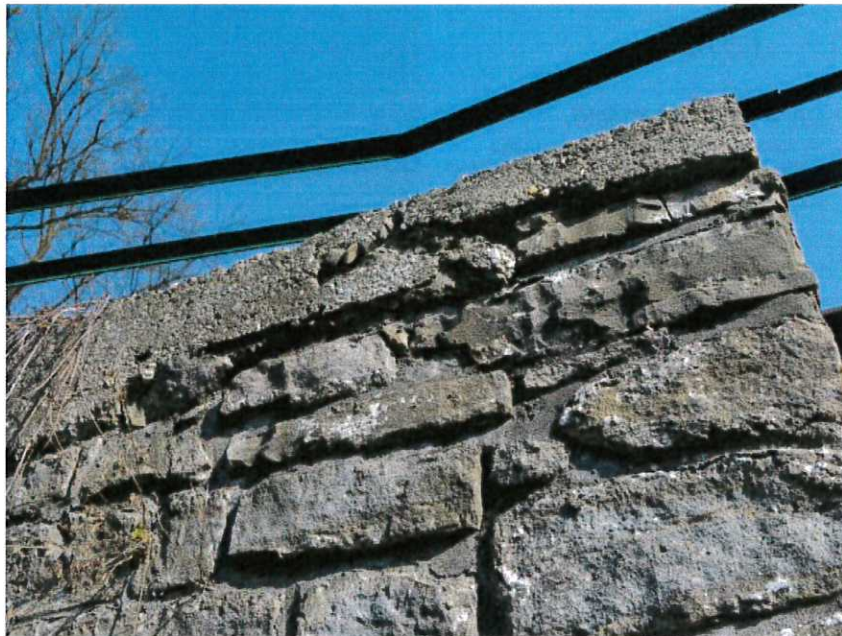
FOTO 52

Detail P římsy na křídle OP1. Obě římsy na mostě i římsy na všech křídlech s celoplošnou povrchovou degradací, lokálně degradace hloubková s lokálním odpadem betonu římsy, lokálně na povrchu římsy nečistoty, vegetace, mech a lišejník.

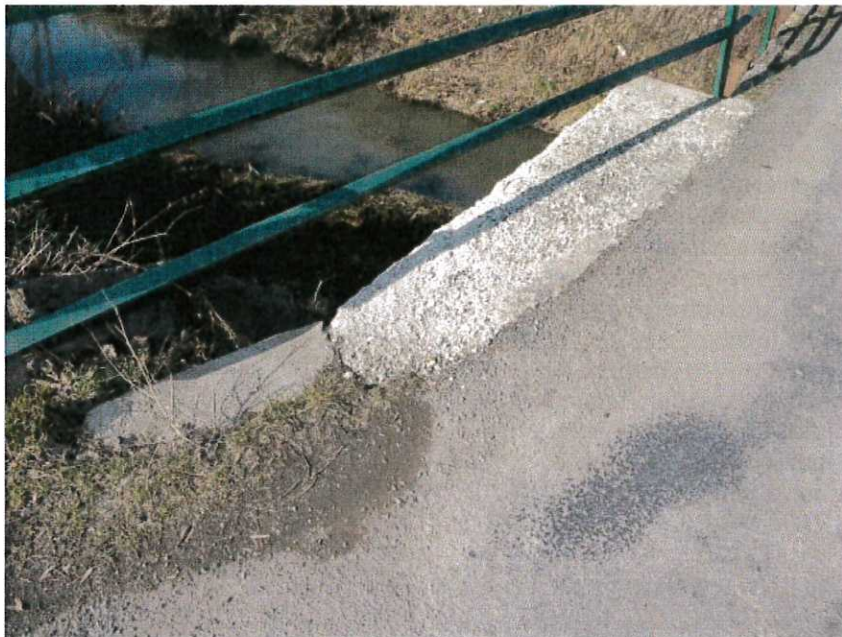
**FOTO 53**

Detail P římsy na křídle OP2. Obě římsy na mostě i římsy na všech křídlech jsou nepřevýšené nad přilehlým povrchem komunikace. Obě římsy na mostě i římsy na všech křídlech s celoplošnou povrchovou degradací, lokálně degradace hloubková s lokálním odpadem betonu římsy, lokálně na povrchu římsy nečistoty, vegetace, mech a lišejník.

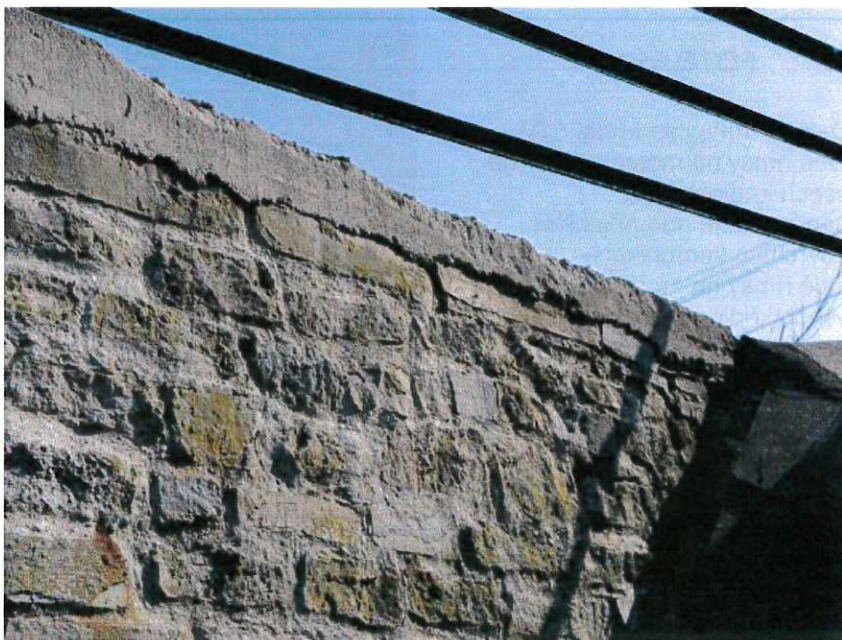
**FOTO 54**

Detail P římsy na křídle OP2. Obě římsy na mostě i římsy na všech křídlech s celoplošnou povrchovou degradací, lokálně degradace hloubková s lokálním odpadem betonu římsy, lokálně na povrchu římsy nečistoty, vegetace, mech a lišejník.

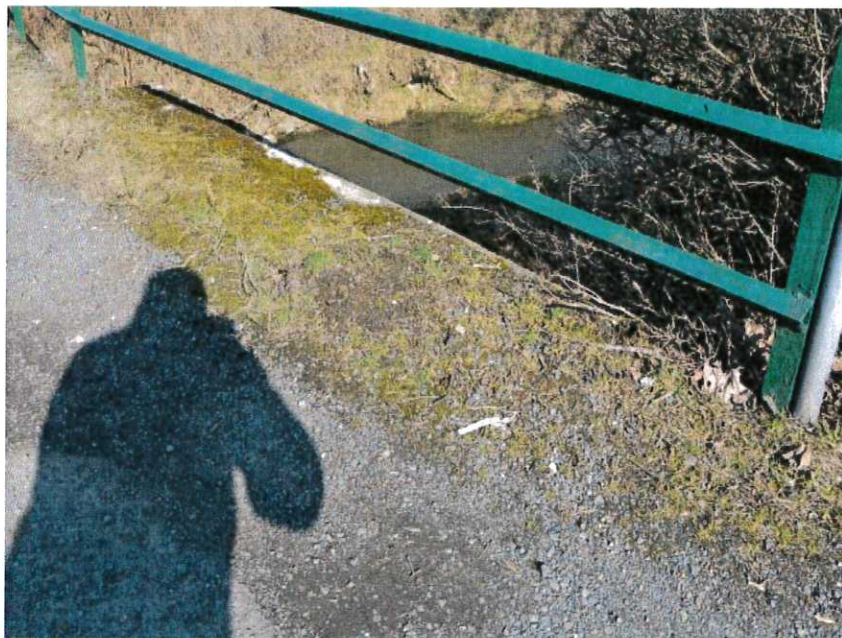
FOTO 55

Detail L římsy na křídle OP2. Obě římsy na mostě i římsy na všech křídlech jsou nepřevýšené nad přilehlým povrchem komunikace. Obě římsy na mostě i římsy na všech křídlech s celoplošnou povrchovou degradací, lokálně degradace hloubková s lokálním odpadem betonu římsy, lokálně na povrchu římsy nečistoty, vegetace, mech a lišejník.

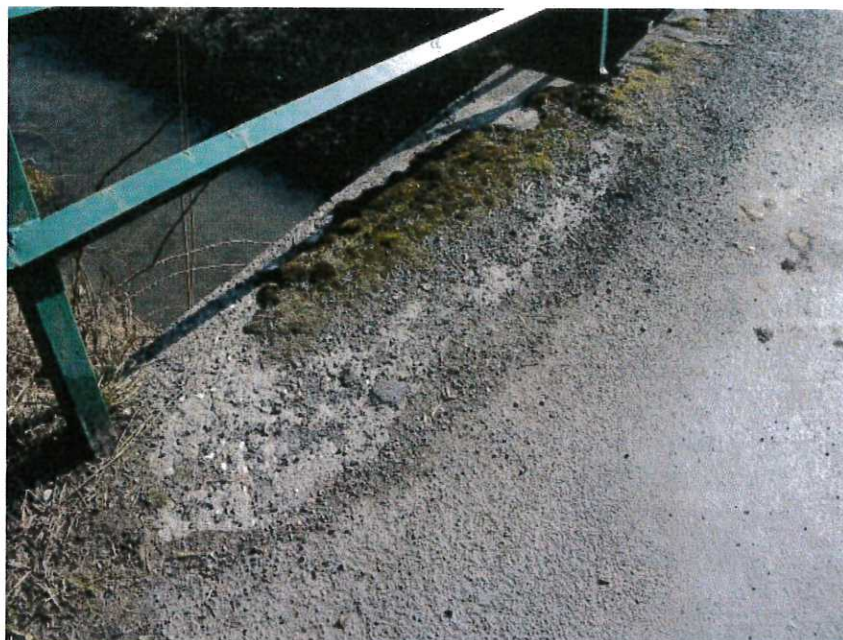
**FOTO 56**

Detail L římsy na křídle OP1. Obě římsy na mostě i římsy na všech křídlech jsou nepřevýšené nad přilehlým povrchem komunikace. Obě římsy na mostě i římsy na všech křídlech s celoplošnou povrchovou degradací, lokálně degradace hloubková s lokálním odpadem betonu římsy, lokálně na povrchu římsy nečistoty, vegetace, mech a lišejník.

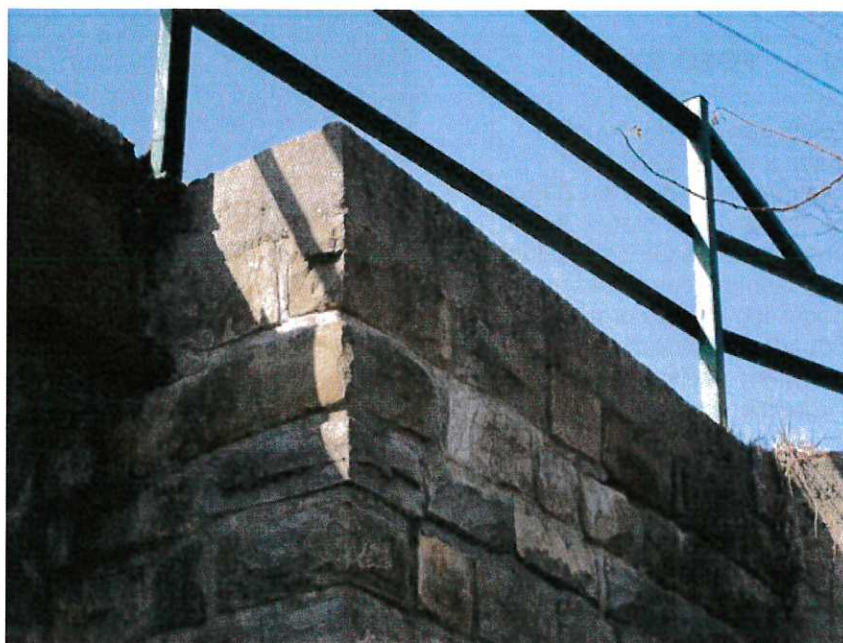
**FOTO 57**

Detail L římsy na křídle OP1. Obě římsy na mostě i římsy na všech křídlech s celoplošnou povrchovou degradací, lokálně degradace hloubková s lokálním odpadem betonu římsy, lokálně na povrchu římsy nečistoty, vegetace, mech a lišejník.

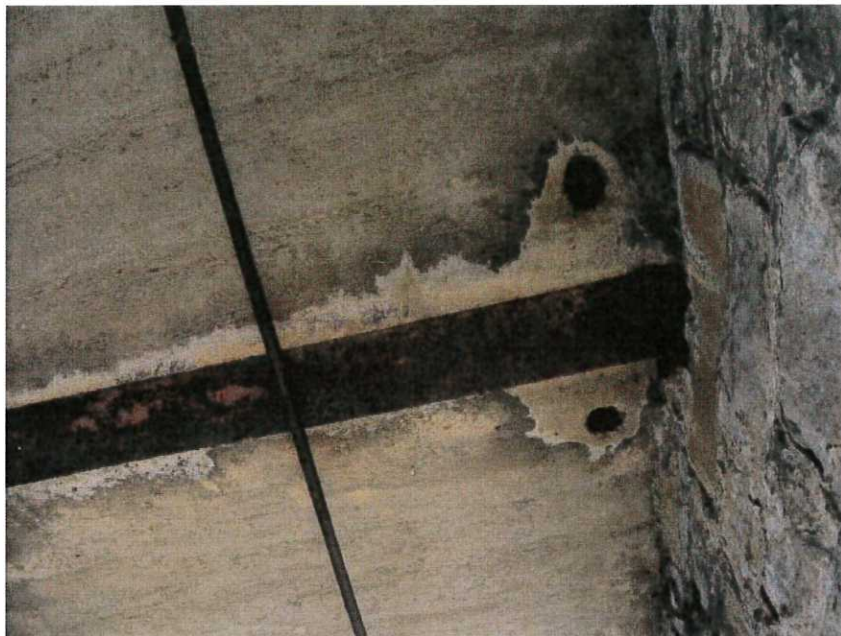
FOTO 58

Detail vyústění otvorů
odvodnění zřejmě izolace.
Větší množství vyústění
odvodnění zřejmě izolace
otvory v klenbách ve všech
polích podhledu mostu se
zvodněním podhledu NK v
jejich blízkosti, chybí svody
odvodnění pod podhled NK
mostu.

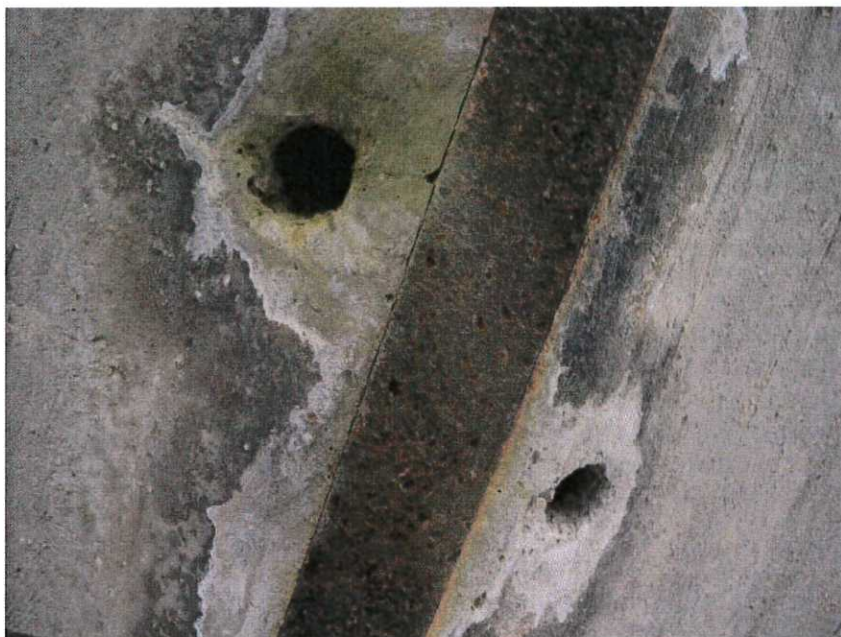
**FOTO 59**

Detail vyústění otvorů
odvodnění zřejmě izolace.
Větší množství vyústění
odvodnění zřejmě izolace
otvory v klenbách ve všech
polích podhledu mostu se
zvodněním podhledu NK v
jejich blízkosti, chybí svody
odvodnění pod podhled NK
mostu.

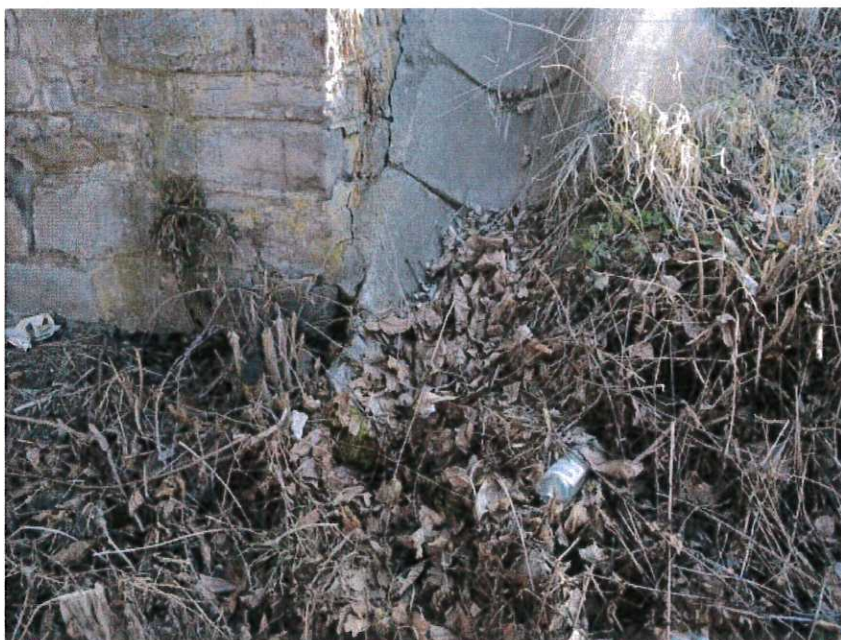
**FOTO 60**

Detail paty odvodňovacího
žlabu u P křídla OP2.
Otevřený odvodňovací žlab z
prefa žlabových tvárnic vedle
pravého křídla OP2 s lokálním
rozrušením spár a betonu
podél líce křídla s drobným
odpadem, v patě žlabu
uchyceny nečistoty a
vegetace.

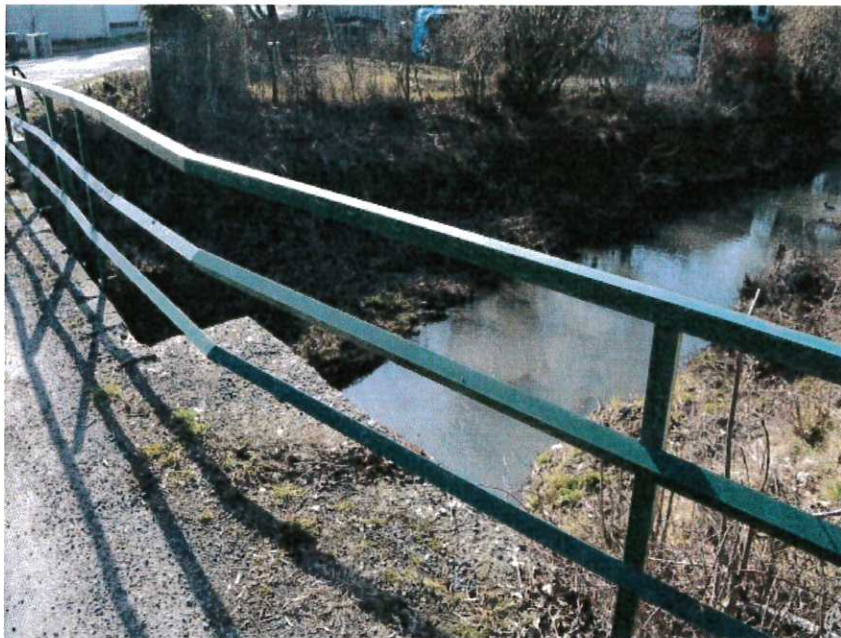
FOTO 61

Detail P zábradlí.

Zábradlí na obou stranách mostu není dle normy ČSN, výška jen min. 0,95 m (má být min. 1,10 m) a zábradlí není mostního typu se svislou výplní s mezerami max. 0,12 m, z bezpečnostního hlediska nevyhovující pro most v intravilánu.

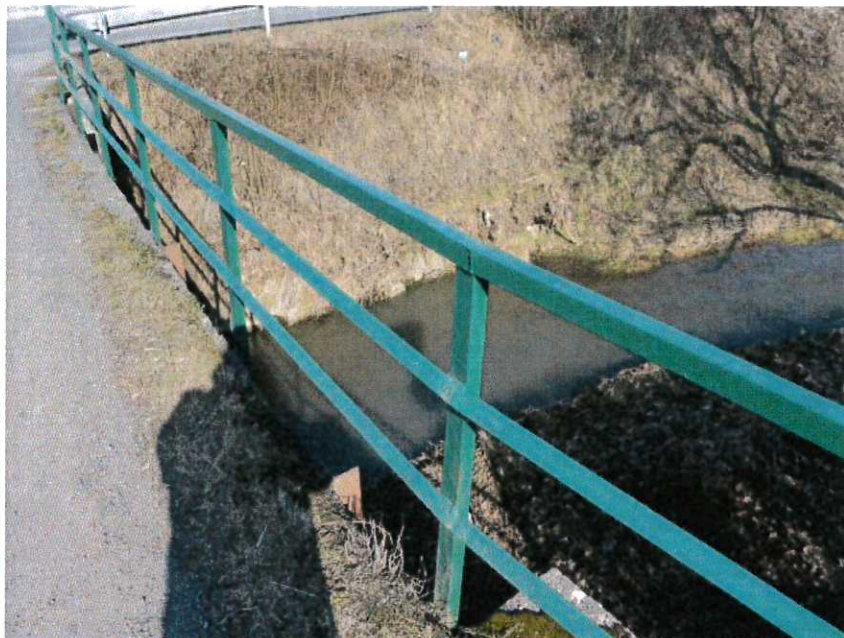
**FOTO 62**

Detail L zábradlí.

Zábradlí na obou stranách mostu není dle normy ČSN, výška jen min. 0,95 m (má být min. 1,10 m) a zábradlí není mostního typu se svislou výplní s mezerami max. 0,12 m, z bezpečnostního hlediska nevyhovující pro most v intravilánu.

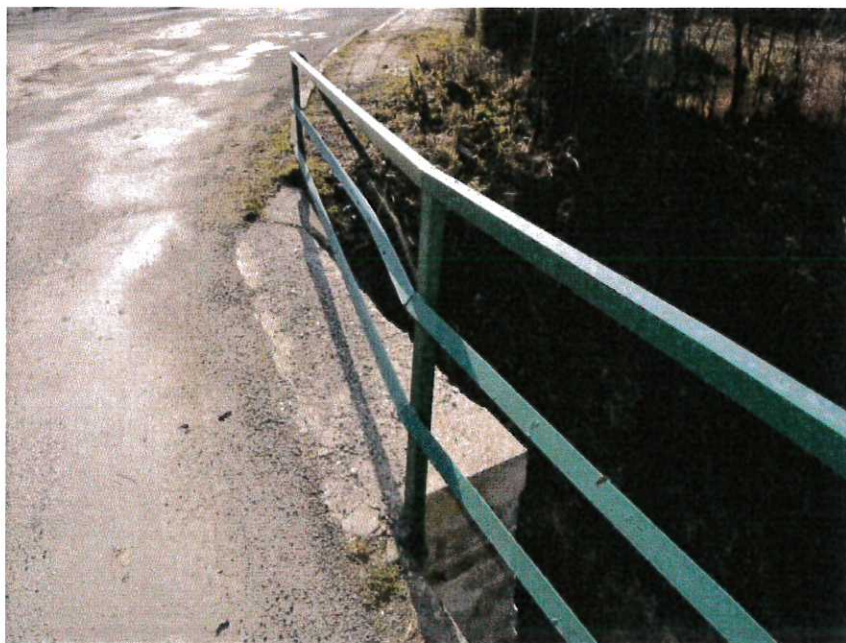
**FOTO 63**

Detail P zábradlí u OP2.

OK zábradlí se stráveným vrchním nátěrem, vrchní nátěr lokálně sloupaný a poškrábaný s počátkem povrchové koroze v asi 10% plochy zábradlí, sloupky více korodují v místě uchycení na NK, kotvení zábradlí konzolami na NK s celoplošnou povrchovou korozí a lokální hloubkovou korozí v asi 10% plochy, lokální drobná deformace zábradlí.

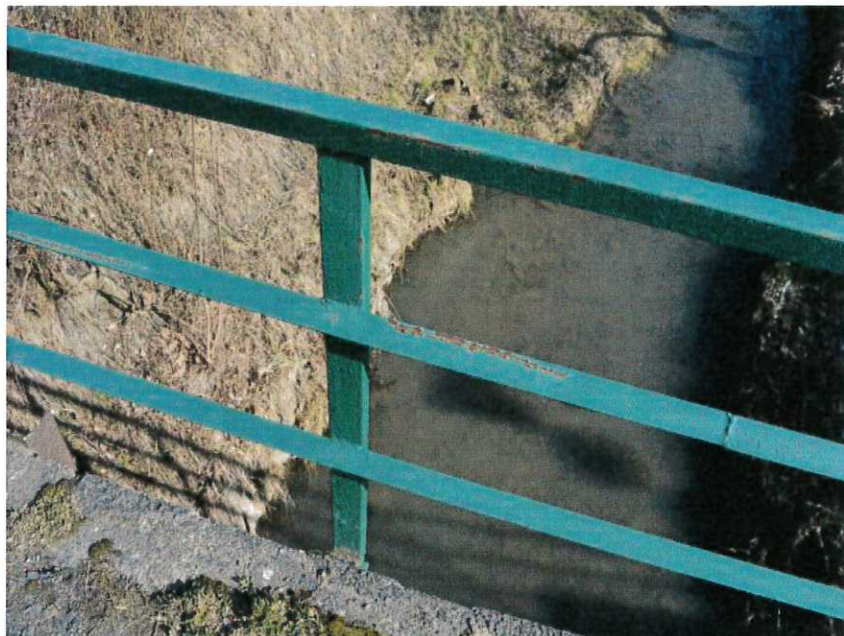
FOTO 64

Detail L zábradlí.

OK zábradlí se stráveným vrchním nátěrem, vrchní nátěr lokálně sloupaný a poškrábaný s počátkem povrchové koroze v asi 10% plochy zábradlí, sloupky více korodují v místě uchycení na NK, kotvení zábradlí konzolami na NK s celoplošnou povrchovou korozí a lokální hloubkovou korozí v asi 10% plochy, lokální drobná deformace zábradlí.

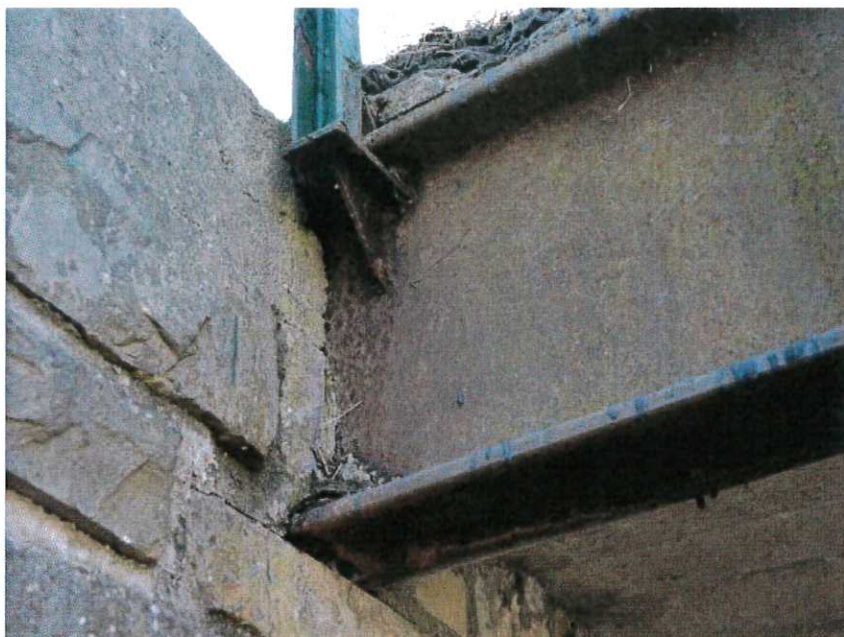
**FOTO 65**

Detail kotvení L zábradlí u OP2.

OK zábradlí se stráveným vrchním nátěrem, vrchní nátěr lokálně sloupaný a poškrábaný s počátkem povrchové koroze v asi 10% plochy zábradlí, sloupky více korodují v místě uchycení na NK, kotvení zábradlí konzolami na NK s celoplošnou povrchovou korozí a lokální hloubkovou korozí v asi 10% plochy, lokální drobná deformace zábradlí.

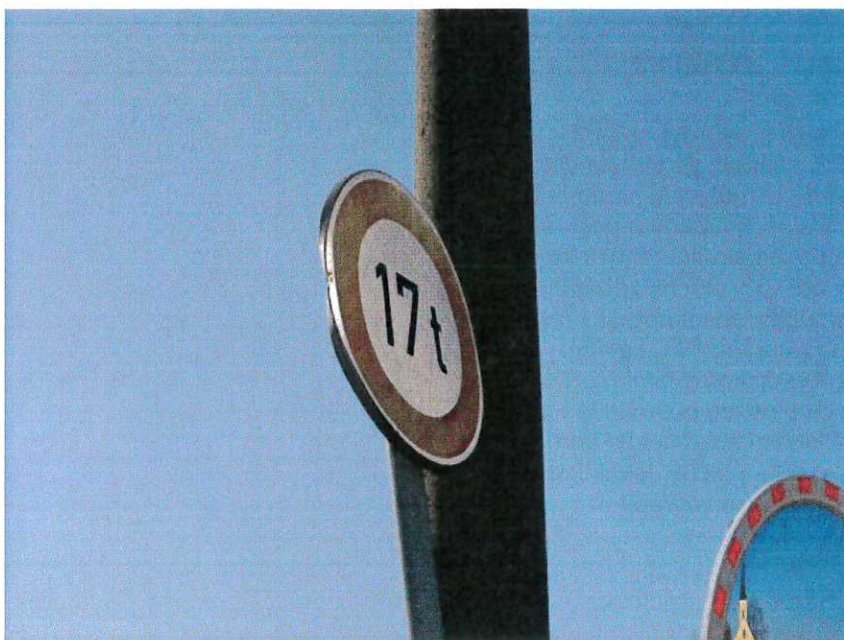
**FOTO 66**

Detail SDZ v předpolí OP1.

SDZ B13 na mostě osazeno bez provedení VZM a bez stanovení HPM, SDZ B13 v předpolí OP1 drobně deformované na nesvislém sloupku, SDZ B13 v předpolí OP2 strávené a nenormové, SDZ P4 bez zjevných závad.

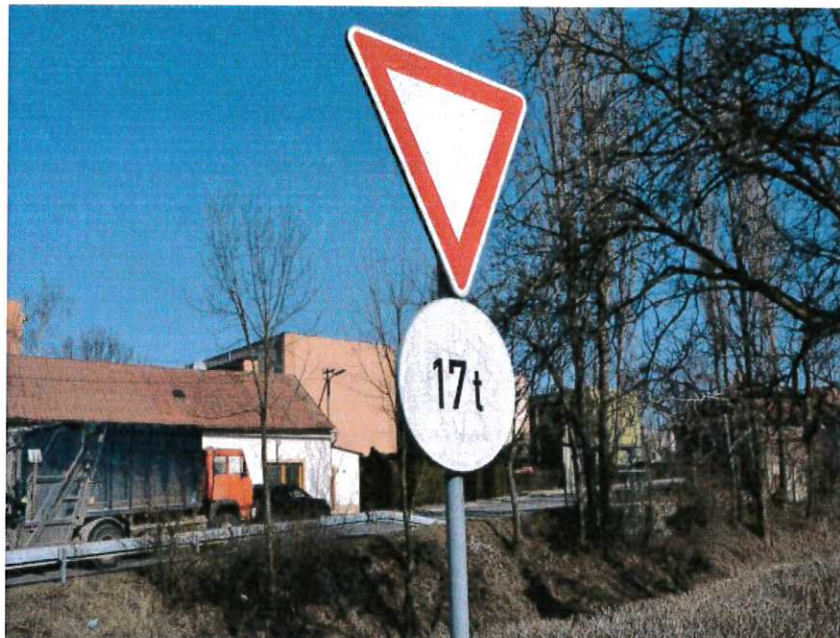
FOTO 67

Detail SDZ v předpolí OP2. SDZ B13 na mostě osazeno bez provedení VZM a bez stanovení HPM, SDZ B13 v předpolí OP1 drobně deformované na nesvislém sloupku, SDZ B13 v předpolí OP2 strávené a nenormové, SDZ P4 bez zjevných závad.

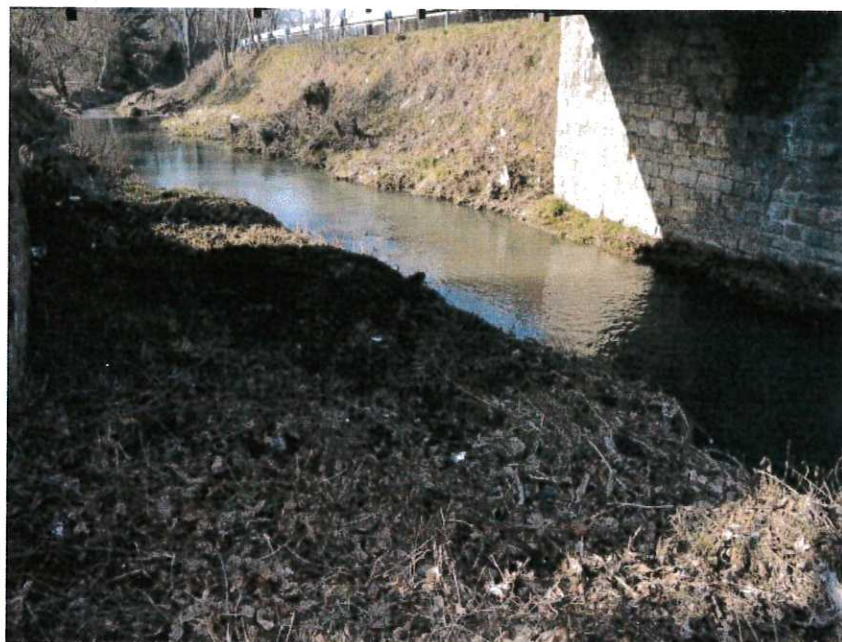
**FOTO 68**

Celkový pohled na území pod mostem zleva doprava. Koryto vodoteče pod mostem lokálně s nečistotami a hrubými naplaveninami, koryto je zanesené zejména u OP2. Přístup z komunikace, terénu, svahu u L křídla OP2 a přilehlého břehu vodoteče do koryta vodoteče a poté korytem vodoteče pod most bez větších problémů.

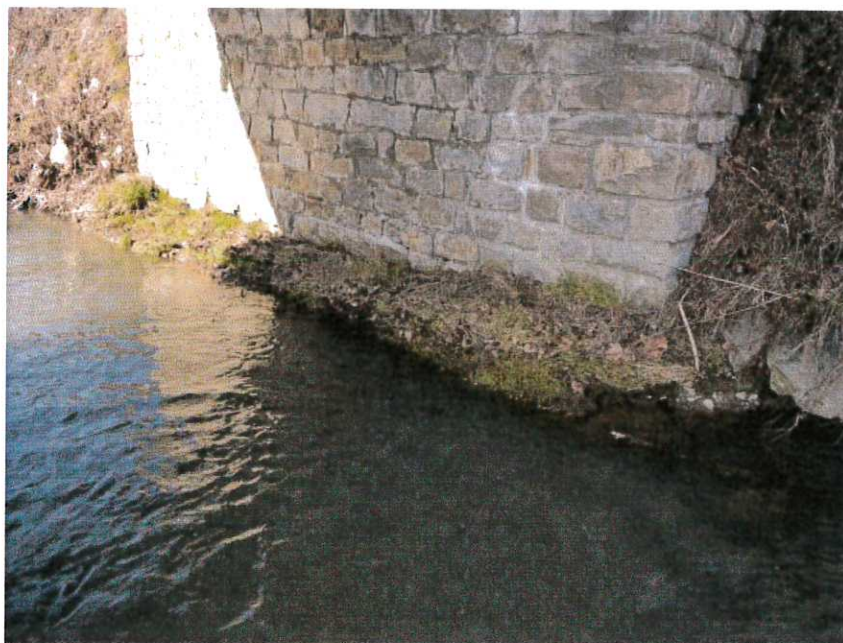
**FOTO 69**

Celkový pohled na opevnění paty OP1. Opevnění paty OP1 monolitickým betonem s celoplošnou povrchovou a lokální hloubkovou degradací s odpadem, uchyceny jsou nečistoty a vegetace.

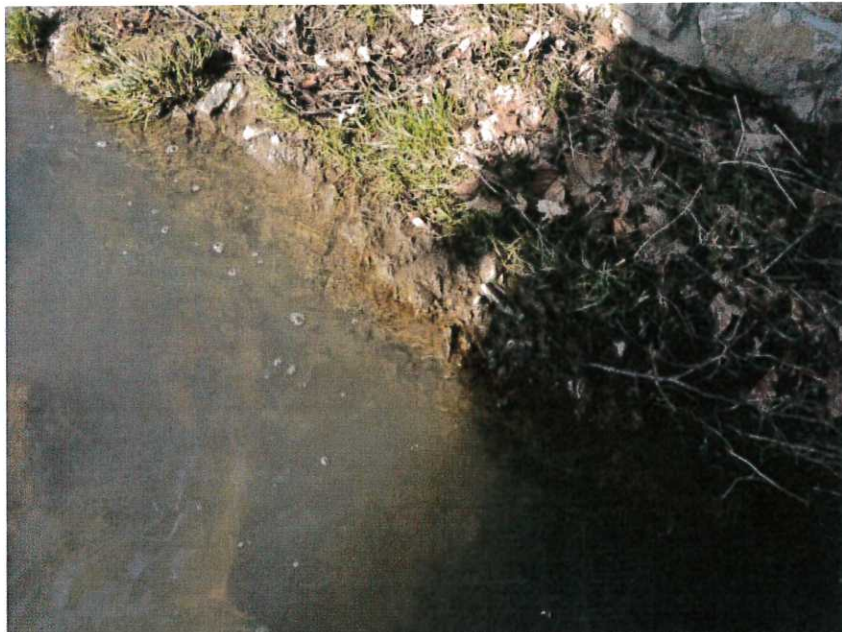
FOTO 70

Detail opevnění paty OP1.
Opevnění paty OP1
monolitickým betonem s
celoplošnou povrchovou a
lokální hloubkovou degradací s
odpadem, uchyceny jsou
nečistoty a vegetace.

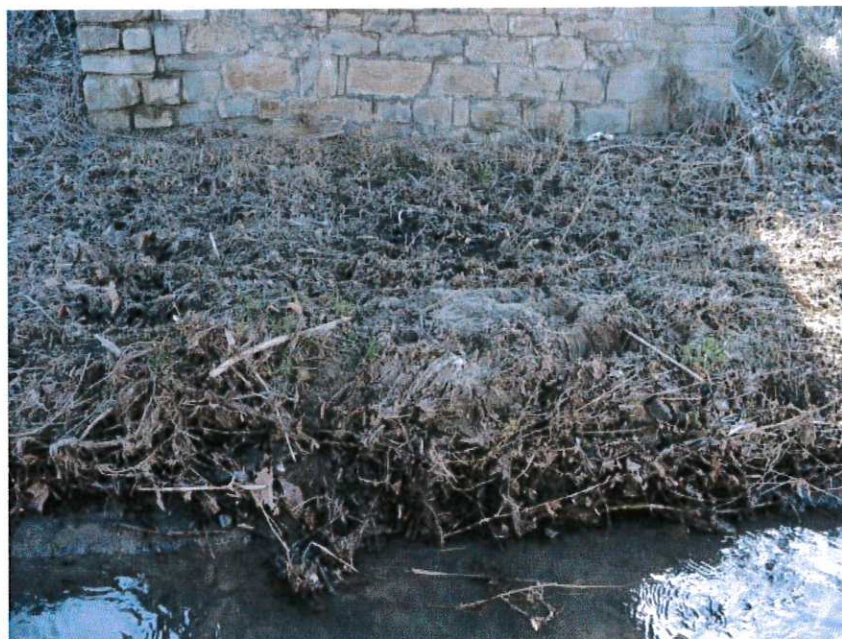
**FOTO 71**

Celkový pohled na nánosy v
patě OP2.
Opevnění paty OP2 nezjištěno,
pata OP2 zanesena
naplaveninami.
