## **Revizní zpráva OK**

Akce **Revize ocelové konstrukce Skladová hala**  
Část **Ocelové konstrukce**  
Objednatel: **Silnice LK a.s.**

Datum : **Duben 2024**

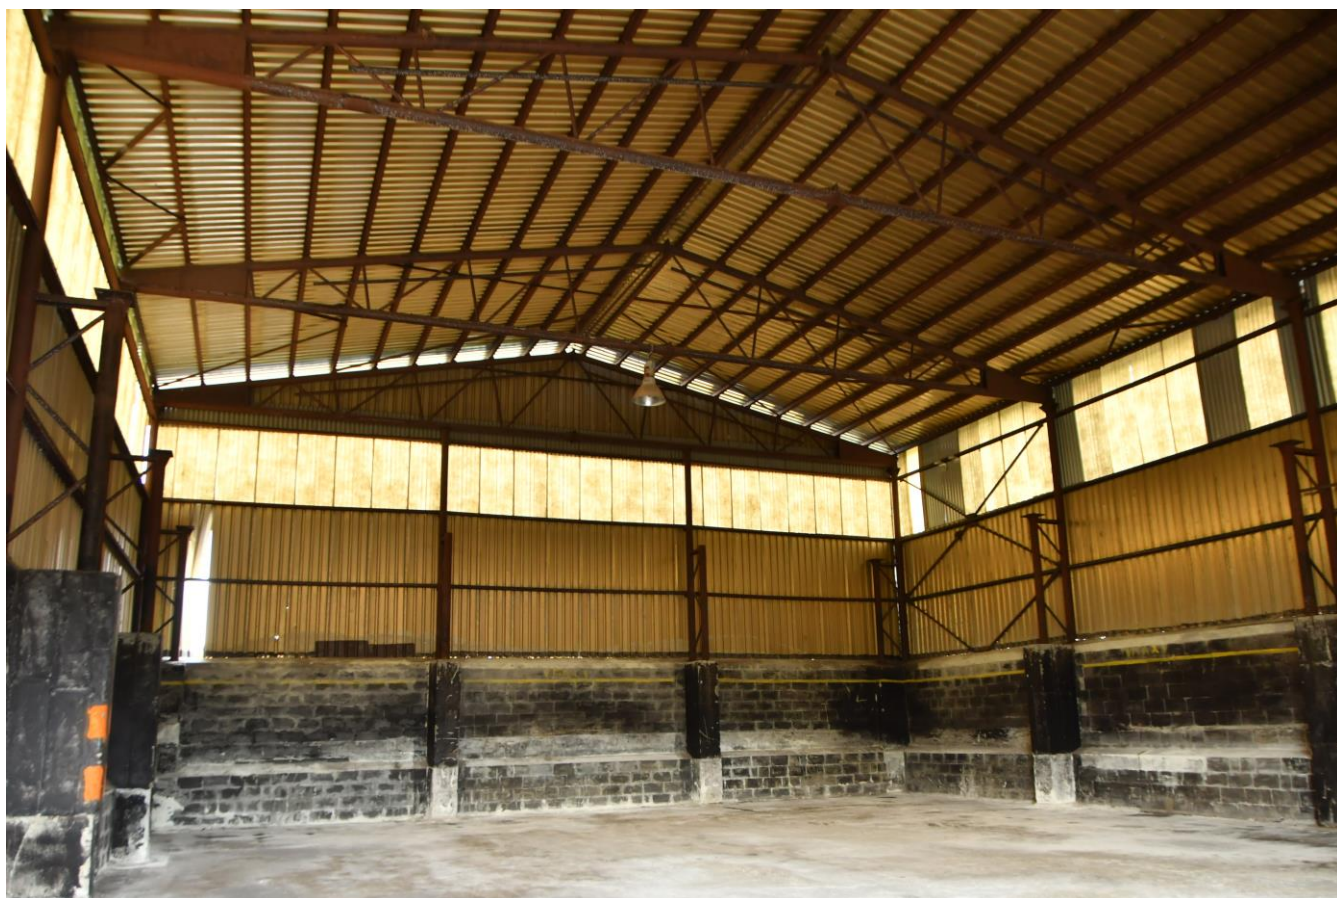
Pohled do skladu. Viditelný rám, vaznice.

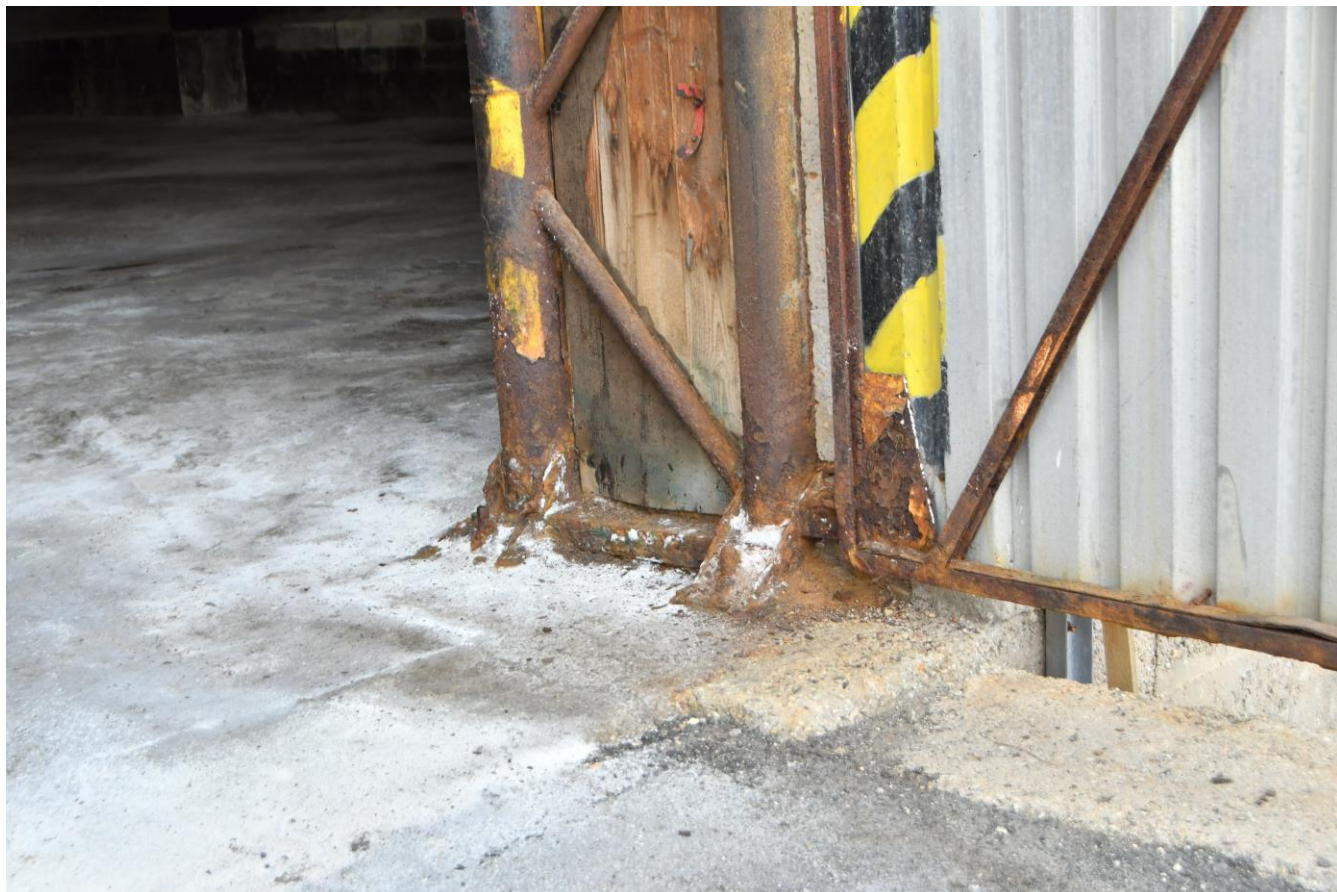
Sloupy bez obetonování vykazují rozsáhlou korozi. Vzhledem k jejich umístění v konstrukci – rohový a štítový sloup nebezpečí zřícení těchto sloupů. Opláštění dožilé.

Koroze sloupů u vrat.

Očisti dva zkorodované sloupy, opatřit nátěrem a následně obetonovat. Obetonování všech sloupů provést do výšky kratšího dřívku sloupů.

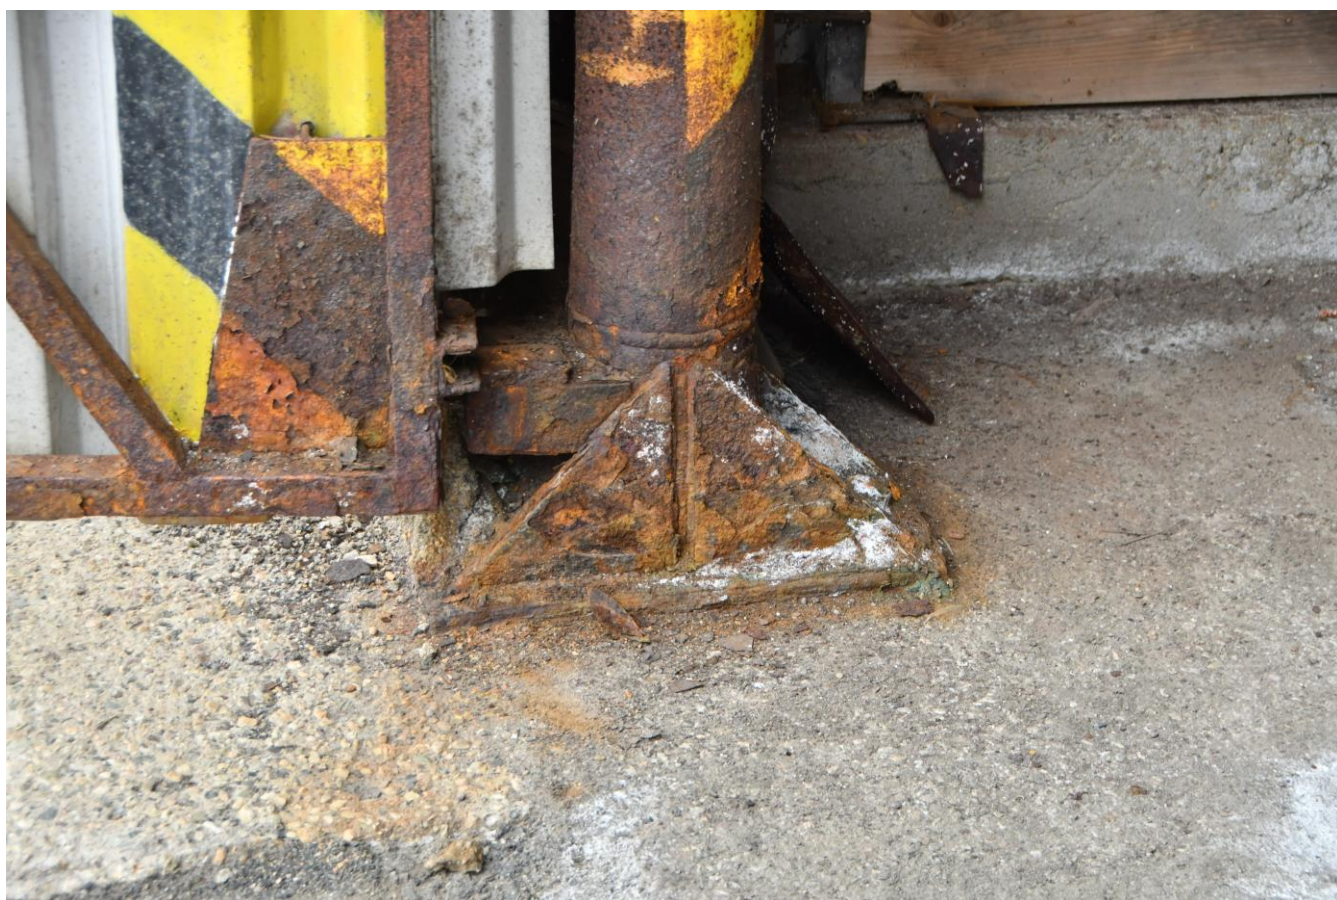
Detail spojení ramenátů.
