Most 28619-1

Most přes potok Olšina u křižovatky Jilemnice - Mříčná - Kruh

HLAVNÍ PROHLÍDKA

Datum provedení prohlídky: 13.9.2024

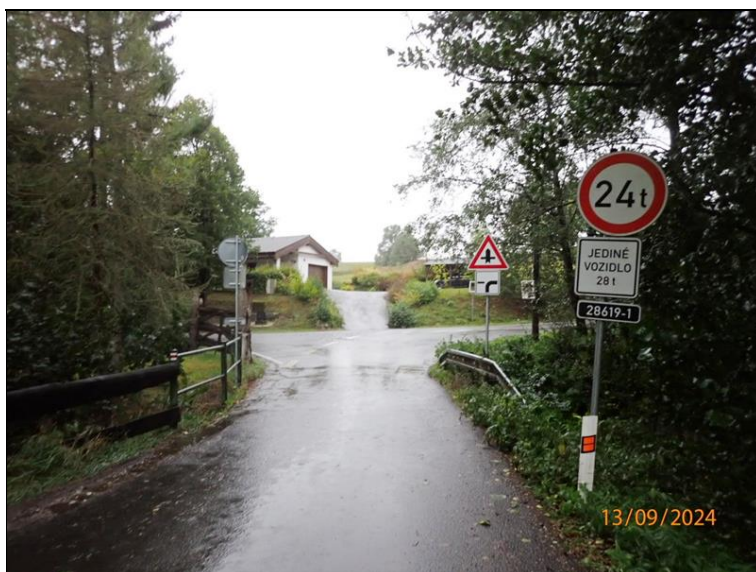
Prostorové uspořádání na mostě, pohled proti směru staničení z předpolí opěry O2.

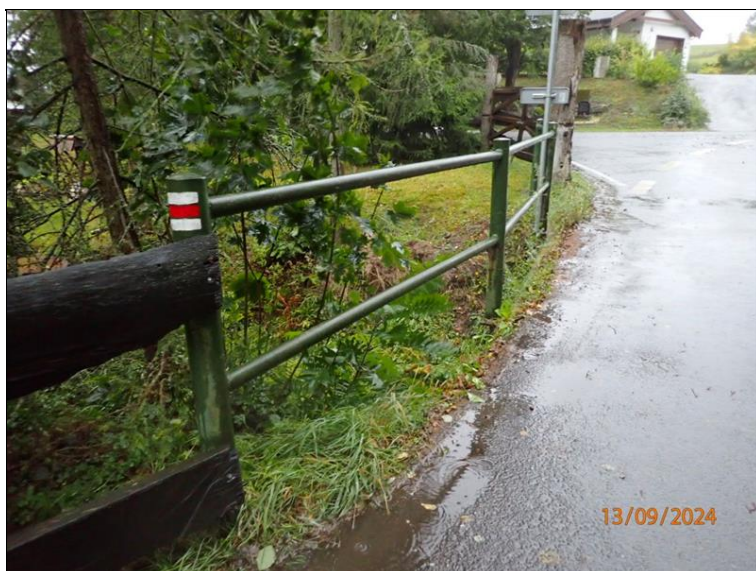
P krajnice, římsa, zábradlí z předpolí opěry O2.

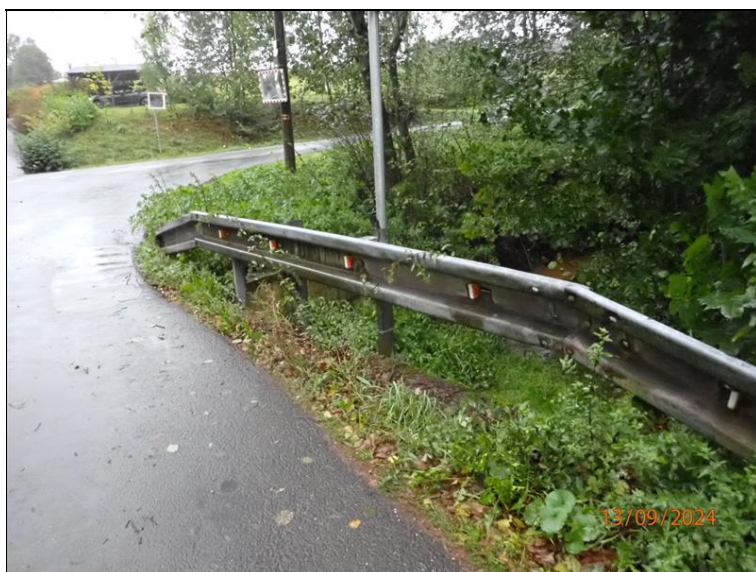
L krajnice, římsa,svodidlo z předpolí opěry O2.

Svodidla jsou velmi nestandardního provedení, bez odrazné obruby, s nedůvěryhodným kotvením sloupků k boku mostu. **Hodnotím je jako improvizovaná s neodhadnutelnou schopností zachytit náraz vozidla.** Obecně nevyhovují bezpečnostním požadavkům platných předpisů pro silniční dopravu v obci (50km/hod).

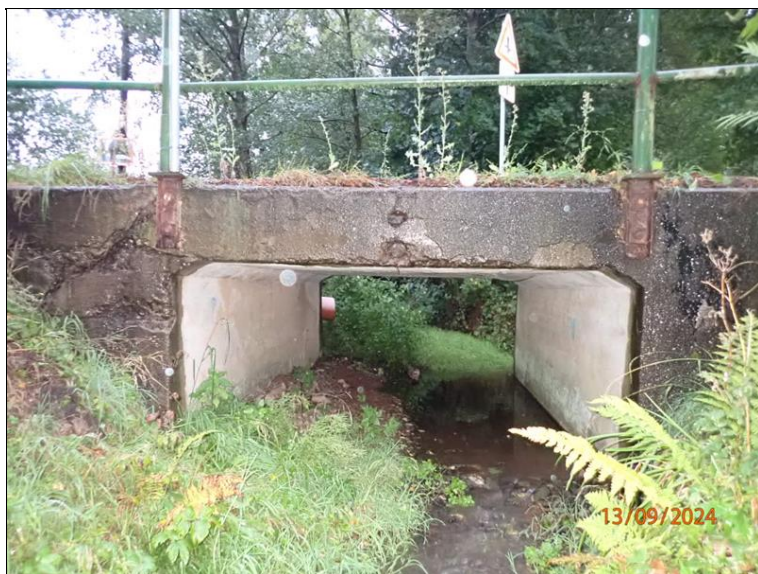
O stavebním stavu rozhoduje odtržení vetknutého křídla od rámové NK. O použitelnosti rozhodují improvizovaná svodidla.

P bok mostu z koryta potoka.

P křídlo O1 (původně vetknuté) odděleno od stojky a příčle NK cca 5cm širokou mrazem degradovanou trhlinou + vykloněno cca 3cm vně vozovky = **znepokojivá závada**.

Římsy jsou nízké, voda z vozovky je snadno přetéká, neplní ochrannou funkci boku mostu.

Při výkonu BPM kontrolovat stav odtrženého P křídla O1 + vozovky nad ním. Pokud bude vyklánění, posun pokračovat nebo se v krajnici objeví trhлина, zajistit osazení dopravního značení, které zamezí najetí kol vozidel nad poruchu.

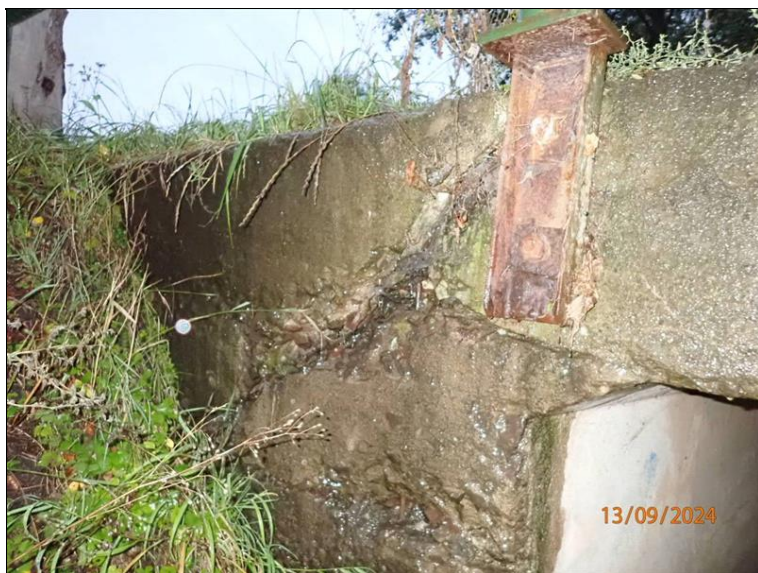
P bok opěry O1, detail od stojky a příčle odděleného + vysunutého P křídla, trhlina v rámovém rohu NK.

Na P boku mostu cca 1,5 cm široká trhlina v rámovém rohu NK oddělující stojku od příčle = **znepokojivá závada**.

Souběžně s oddělením P křídla O1 od NK došlo k utržení římsy. Poruchou zatéká, těsně vedle ní je kotven sloupek zábradlí.

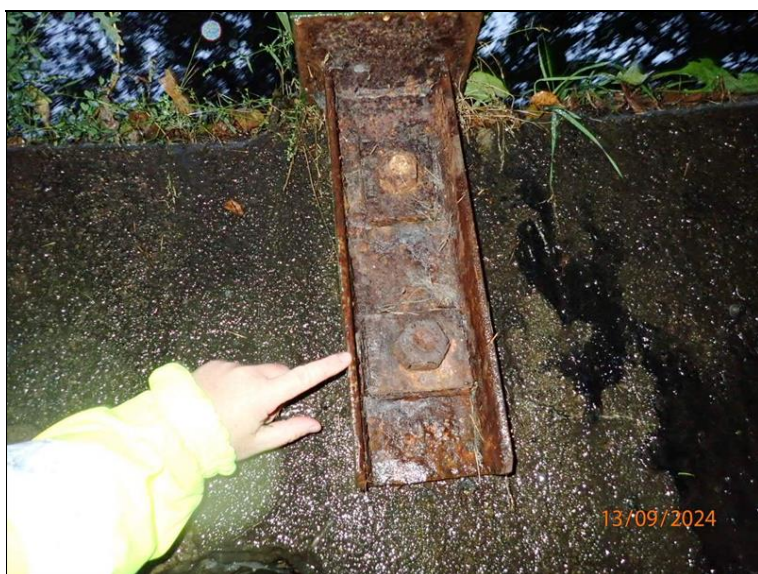
P bok mostu, detail korodujících šroubů a matic upevnění sloupku zábradlí.

Na P boku mostu intenzivní koroze všech prvků upevnění sloupků zábradlí.

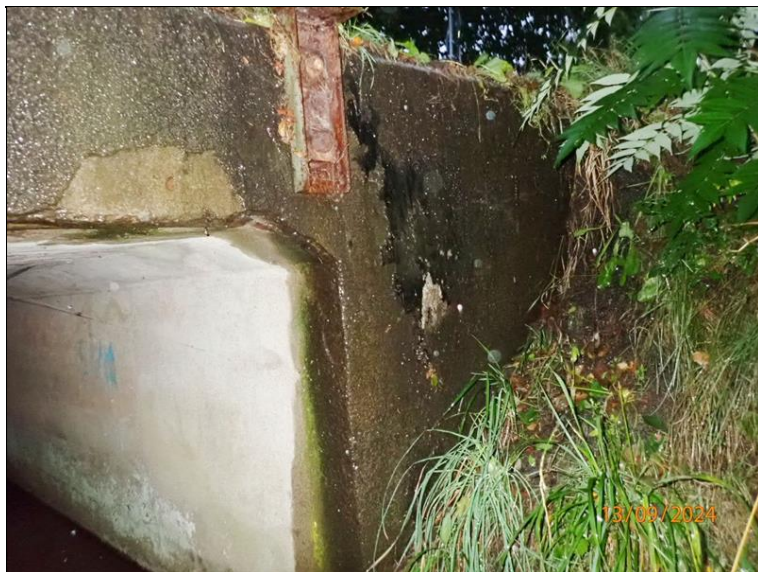
P křídlo opěry O2.

U obou portálů světlé skvrny + pruhy na líci stojek, zatéká sem přes boky mostu.

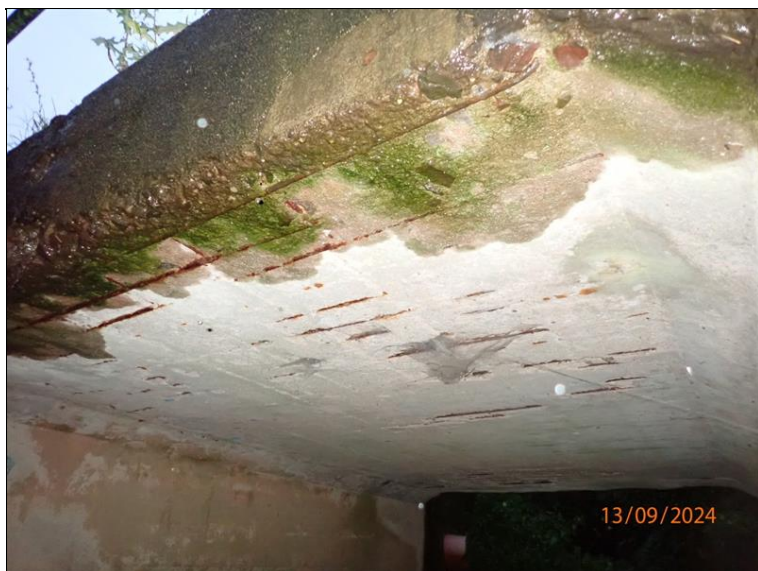
Podhled příčle NK od P boku mostu.

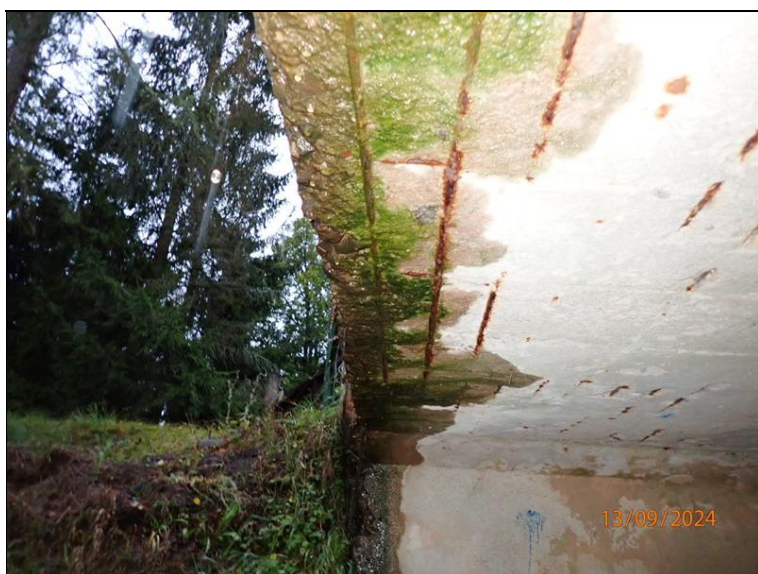
Podhled rámového příčle, líc opěry O1, úsek u P boku.

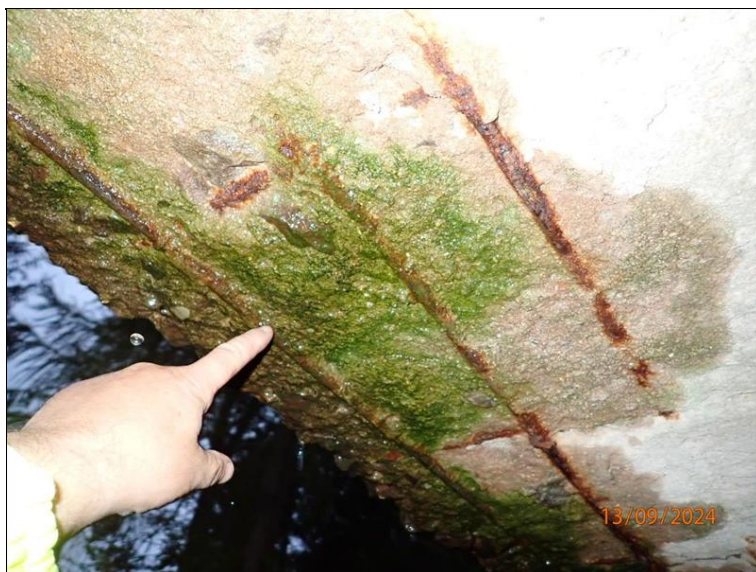
Podhled rámového příčle u P boku, mrazová degradace betonu již postoupila až za výztužné vložky.

V obou portálech dlouhodobé zatékání břes bok mostu na podhled příčle. V pruhu šířky 20 až 120 cm porost zelenou řasou, u P boku již hluboká mrazová degradace betonu, poruchy krycí vrstvy výztuže.

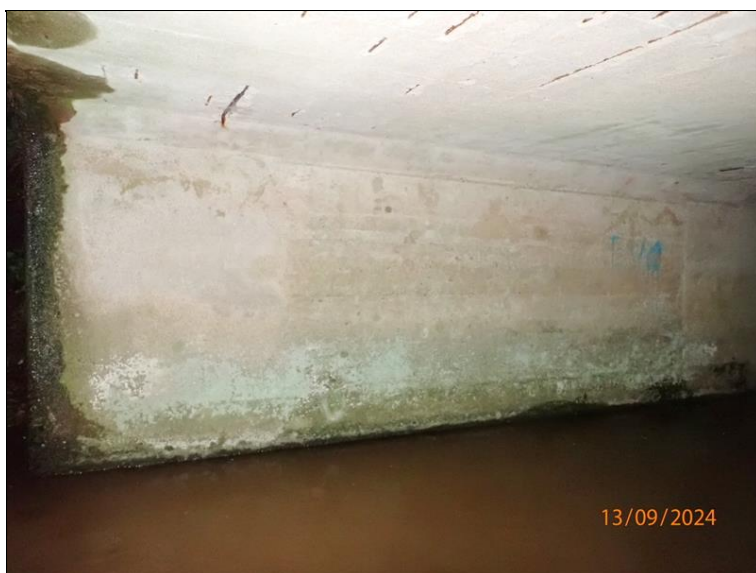
Líc podpěry O1, úsek u P boku.

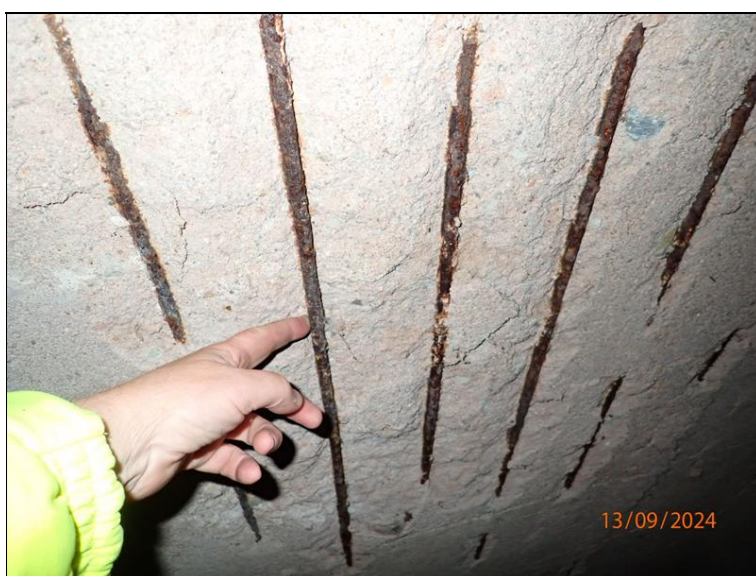
Podhled rámového příčle, úsek u L boku, plošný odštěp krycí vrstvy, koroze výztuže.

V pásech podhledu příčle podél obou portálů četné odštěpy nedostatečné krycí vrstvy na korodující podélné výztuži. Rozsah poruchy odhaduji na cca 20 až 25% jeho celkové plochy.

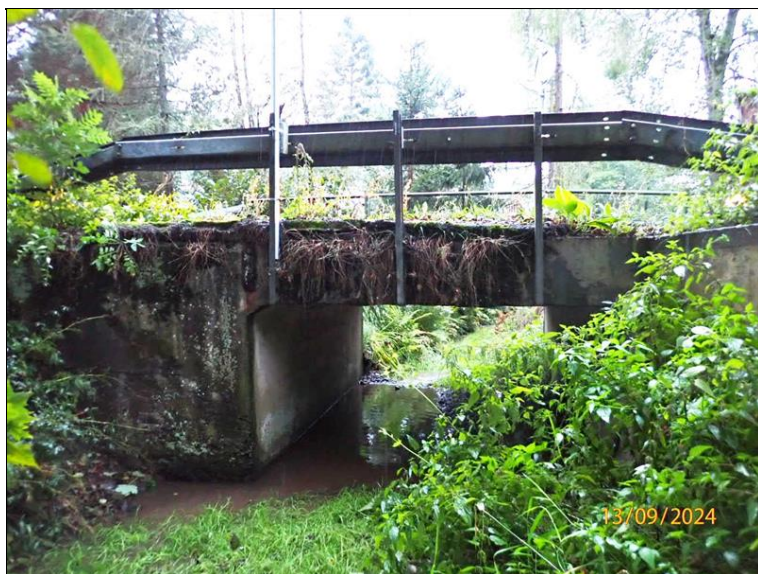
L bok mostu z koryta potoka.

Svodidla jsou velmi nestandardního provedení, bez odrazné obruby, s nedůvěryhodným kotvením sloupků k boku mostu. **Hodnotím je jako improvizovaná s neodhadnutelnou schopností zachytit náraz vozidla.** Obecně nevyhovují bezpečnostním požadavkům platných předpisů pro silniční dopravu v obci (50km/hod).

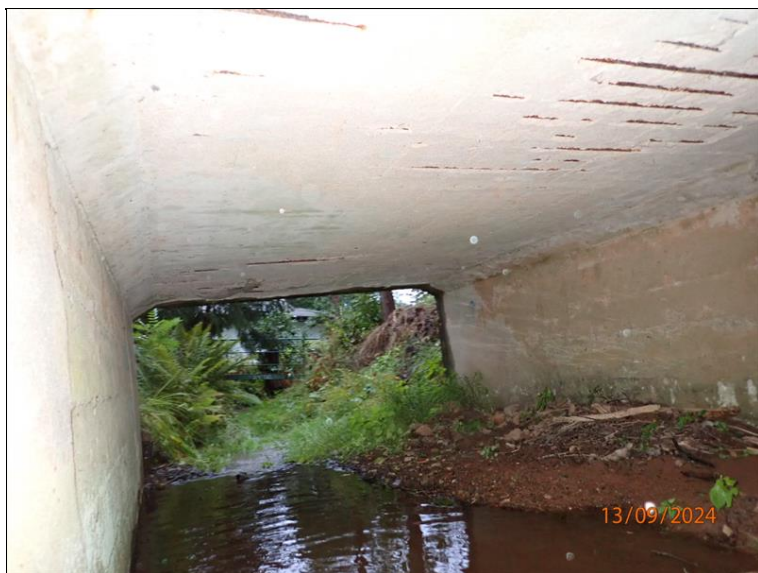
Pohled od L boku mostu, náplav v korytě potoka.

Cca v 1/2 šířky mostního otvoru usazen na dně povodňový náplav. Usměruje proud vody na čelo a líc opěry O2.

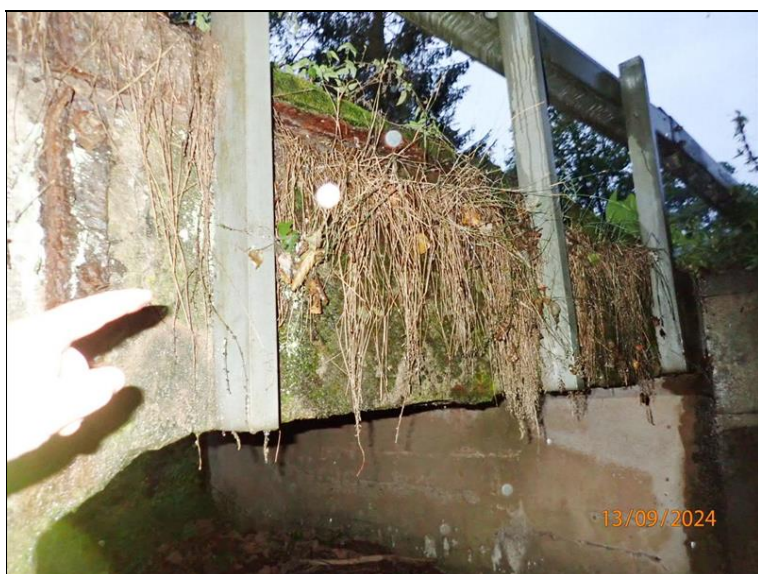
L bok mostu, upevnění sloupků svodidla.

Římsy jsou nízké, voda z vozovky je snadno přetéká, neplní ochrannou funkci boku mostu.

Přetékání říms vodou z vozovky je hlavní příčinou poruch zjištěných na podhledu příčle NK.

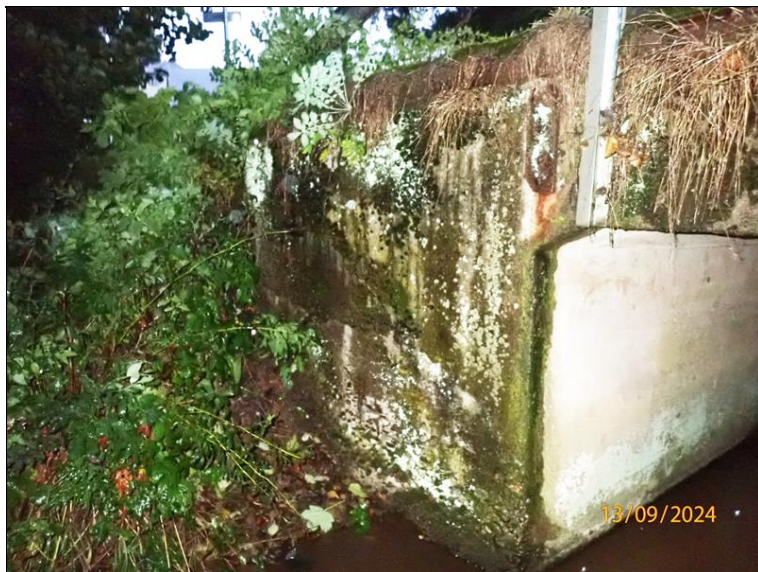
L křídlo opěry O2.

V korytě při HPM 2022 odhalený vrchol základu opěry O2, mrazový rozpad betonu, vyčnívají velká zrna kameniva. Při HPM 2024 porucha pod vodou.

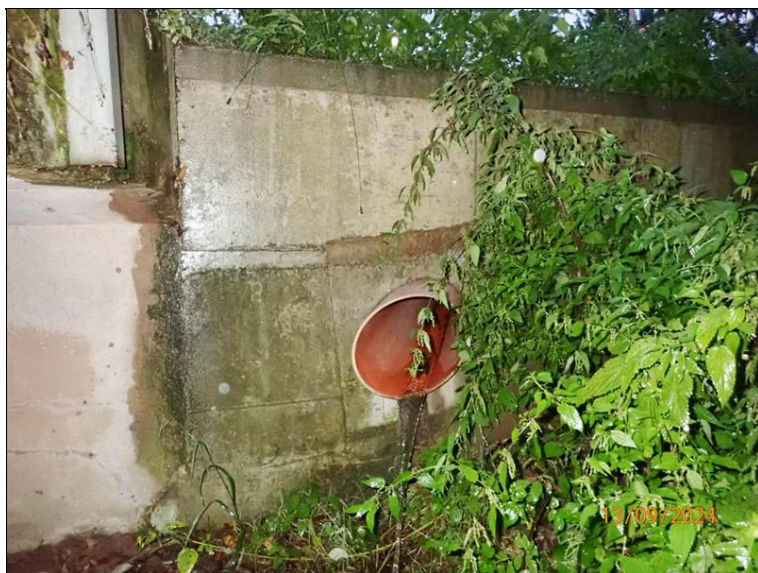
Obnovené L křídlo opěry O1.

U obou portálů světlé skvrny + pruhy na lici stojek, zatéká sem přes boky mostu.
