# ZÁVEREČNÁ SPRÁVA

## Z INŽINIERSKOGEOLOGICKÉHO PRIESKUMU

<b>KONTROLOVAL</b>		<b>OKRES (OBVOD) STAVBY</b>		<b>OKRES</b>			
<b>OBJEDNÁVATEL</b> SLOVENSKÁ SPRÁVA CIEST, INVESTORSKÝ ÚTVAR, BANSKÁ BYSTRICA							
<b>III/0593 ŠPANIA DOLINA</b> <b>OPRAVA CESTY V km 3,500</b>						<b>STUPEŇ</b> PIGP	<b>FORMÁT</b> FORMÁT A4
<b>OBJEKT:</b> INŽINIERSKOGEOLOGICKÝ PRIESKUM						<b>DÁTUM</b> 02.01	<b>Č. ZÁKAZKY</b> 02/2001
						<b>NIEKRA</b>	<b>Č. ARCH.</b>
						<b>Č. VÝKRESU</b>	<b>Č. SÚPRAVY</b> <b>6</b>

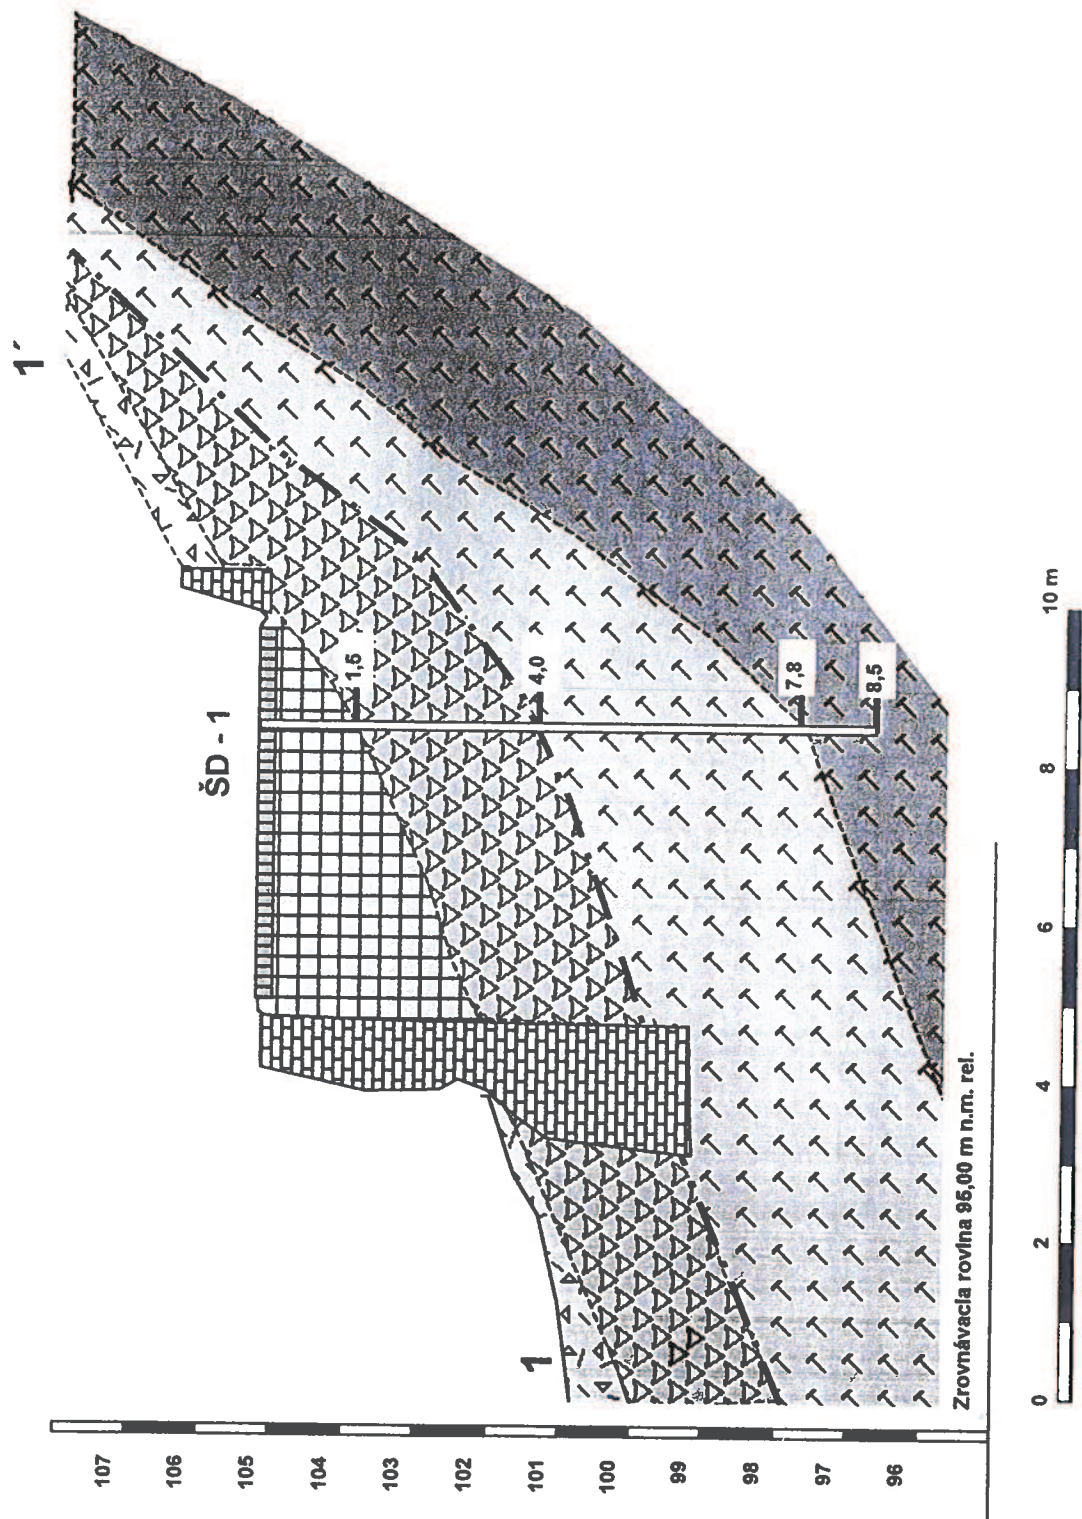
# Geologický rez 1-1'

Pre oporný múr bol realizovaný vrt ŠD-1, na základe ktorého bol vykreslený geologický rez 1-1'. Podľa uvedeného geologického rezu, bude možné určiť dĺžky sanačných prvkov, ako sú mikropiloty a šikmé lanové kotvy. Dĺžku mikropilot doporučujem voliť tak, aby ich hroty boli votknuté do vrstvy zdravej horniny. Pri oprave oporného múru, bude potrebné zabezpečiť funkčnosť drenáže cestného násypu. Jej nefunkčnosť bude do značnej miery ovplyvňovať stabilitu múru a to hlavne v zimných mesiacoch, kedy voda prítomná v mure premrzá a tým

ho rozrušuje. V prípade kotvenia múru, doporučujem voliť dĺžku kotiev tak, aby dosiahli zdravú horninu, t.j. min. 12 m.

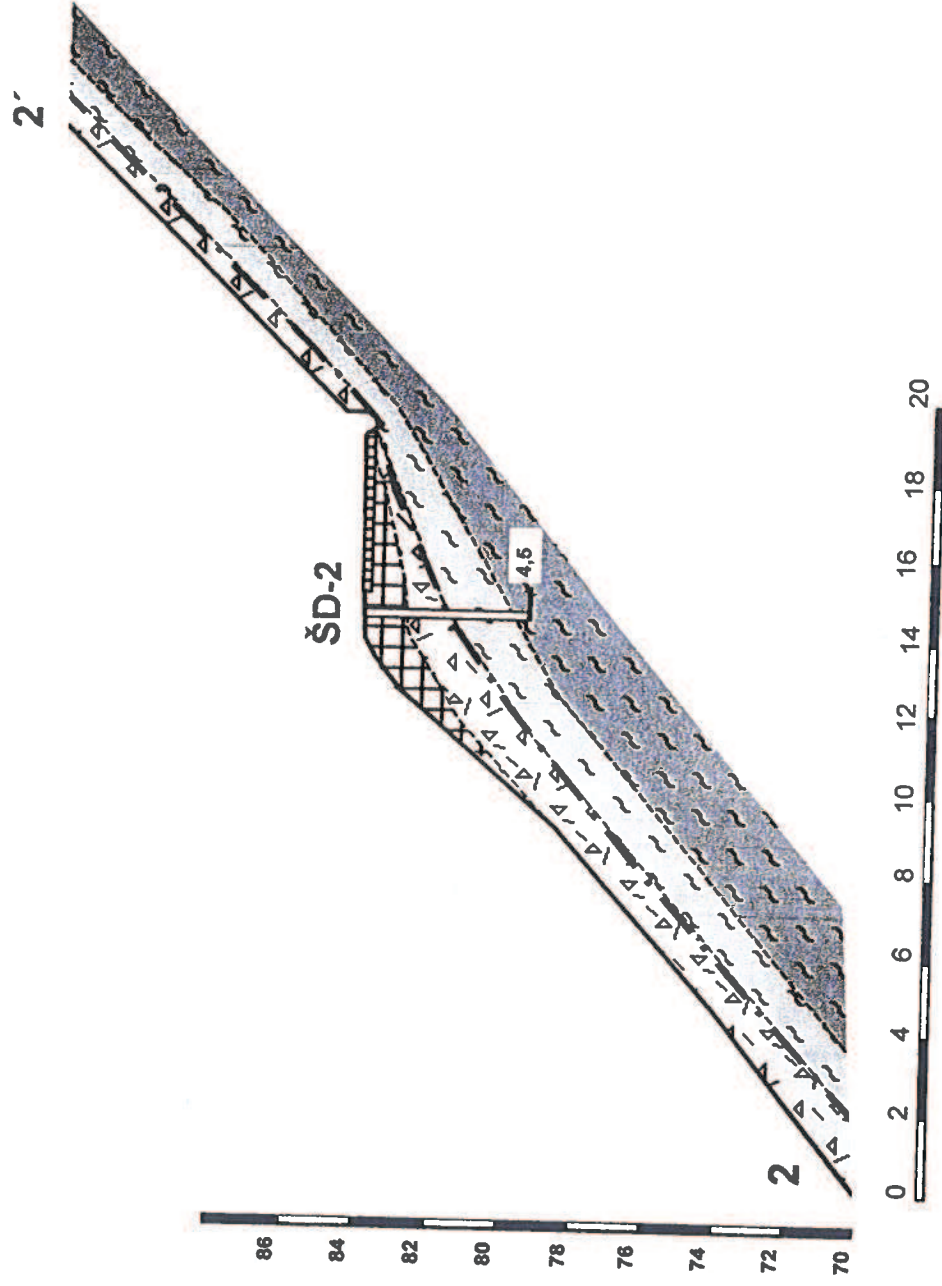
# Geologický rez 2 - 2'

Pri návrhu sanačných opatrení zosunutej cesty, je nutné si uvedomiť podmienky a faktory, ktoré spôsobili jej zosunutie. Geologická stavba bola overená prieskumným vrtom ŠD-2 (viď. Geologický rez 2-2'). Za hlavnú príčinu vzniknutej deformácie považujem existenciu banského potoka, ktorý vyteká priamo v mieste zosuvu. Kanál ktorým preteká je pravdepodobne porušený, čo spôsobuje že voda z neho uniká do dobre priepustného suťového materiálu, z ktorého vyplavuje tmeliacu jemnozrnnú frakciu. Postupne dochádza k vypadávaniu kusov kameňa z podložia vozovky a k narušeniu jej stability. V zimných mesiacoch napomáha týmto procesom premrzanie a následné roztápanie zvodnených sutí. Vzhľadom na uvedené, je potrebné navrhnúť také riešenie, v ktorom na stavebné konštrukcie nebude pôsobiť vyššie popísaná činnosť vody, resp. navrhnúť úpravu toku potoka tak, aby bol vylúčený jej únik do okolitých hornín.
